### 3.0 Istzustand

#### 3.1 Allgemeine Beschreibung und Situation

### 3.2 Problemstellung:

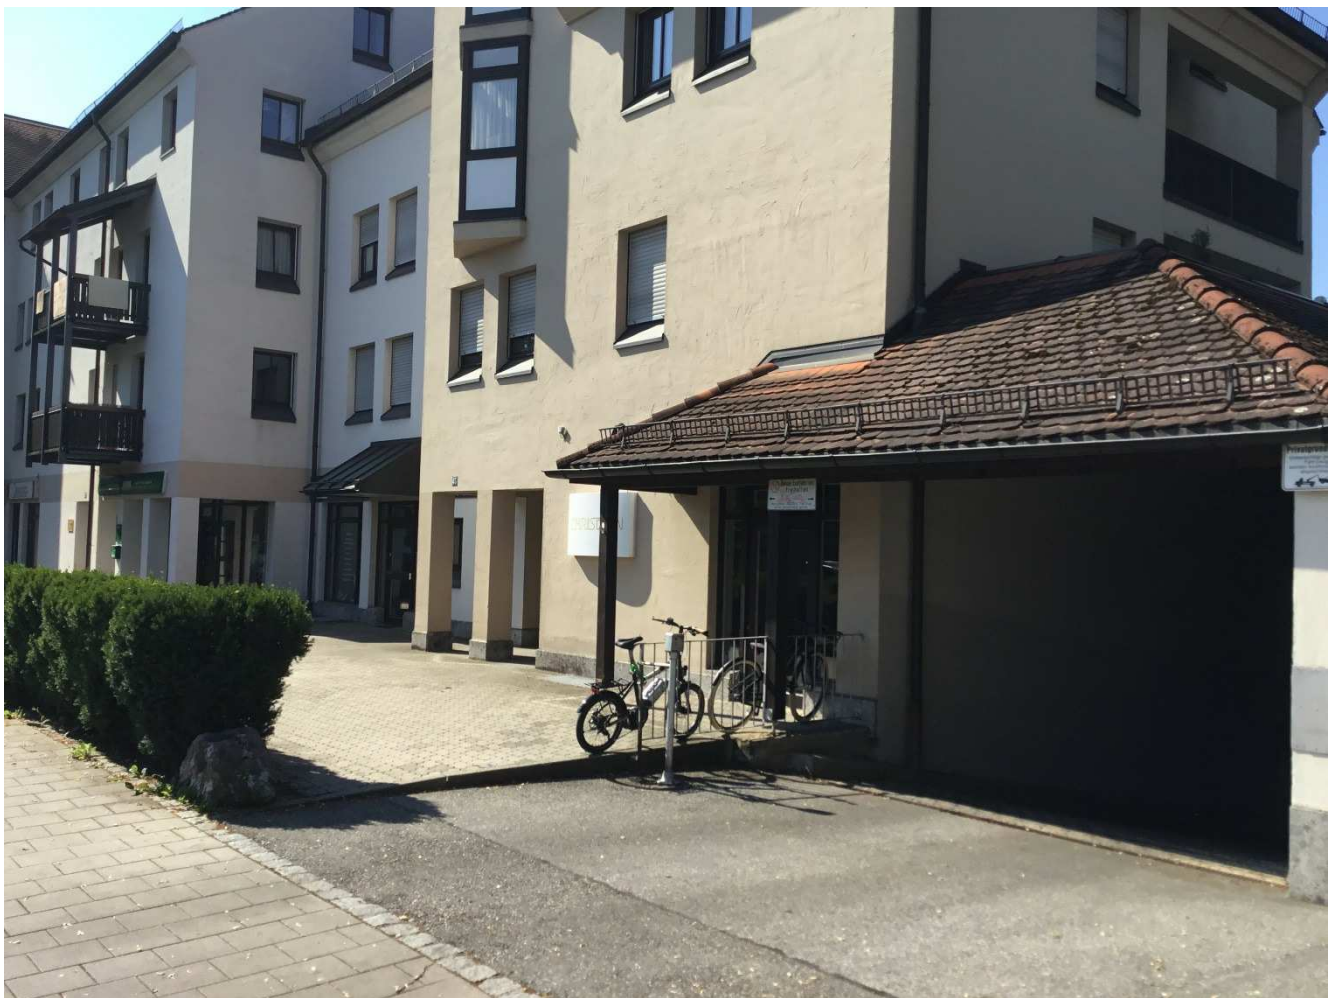
**Abb. 3:** Blick auf die überdachte Zufahrt zur Tiefgarage.

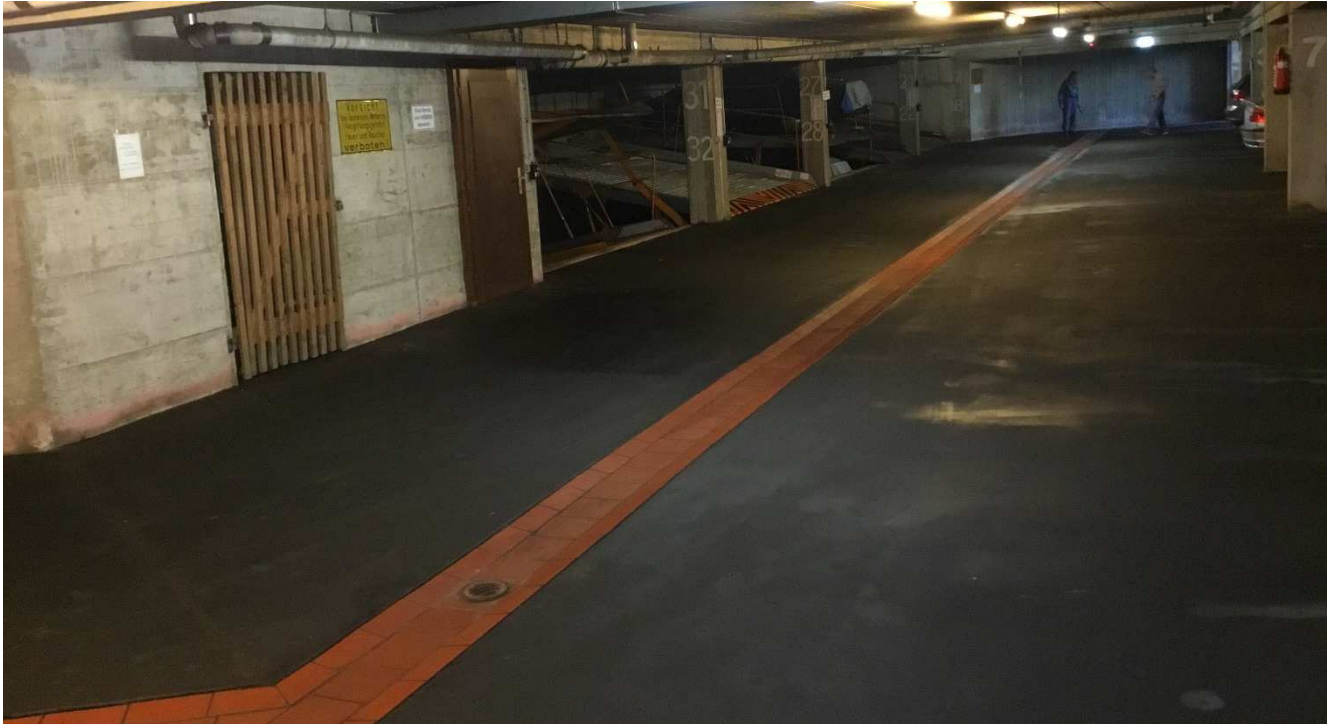
**Abb. 5:** Blick in die Tiefgarage (Blickrichtung Zu-/Ausfahrt).

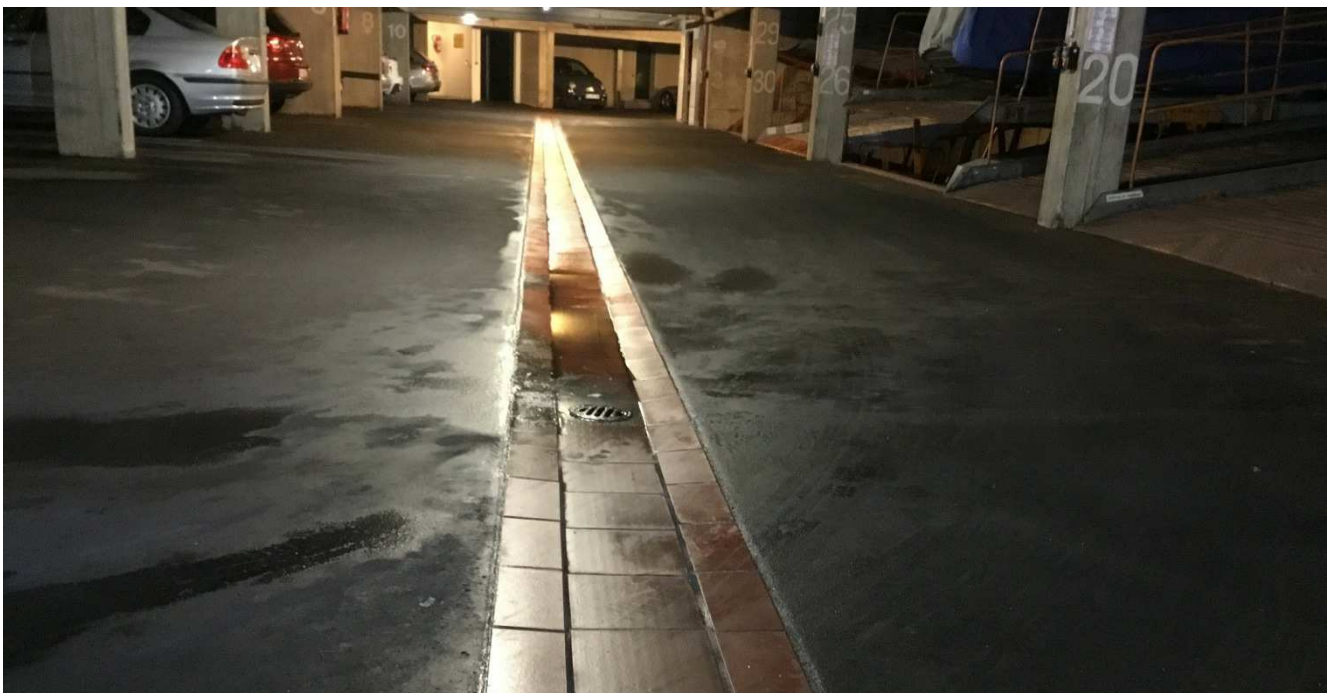
**Abb. 6:** Blick in die Tiefgarage am 19.07.2016. Der Fahrbelag aus Gussasphalt ist sensorisch feucht. Die Entwässerung erfolgt über eine mittig liegende, gepflasterte Entwässerungsrinne. In der gefällelosen Entwässerungsrinne steht Oberflächenwasser. Der vordere Bodenablauf liegt am Hochpunkt der Rinne.

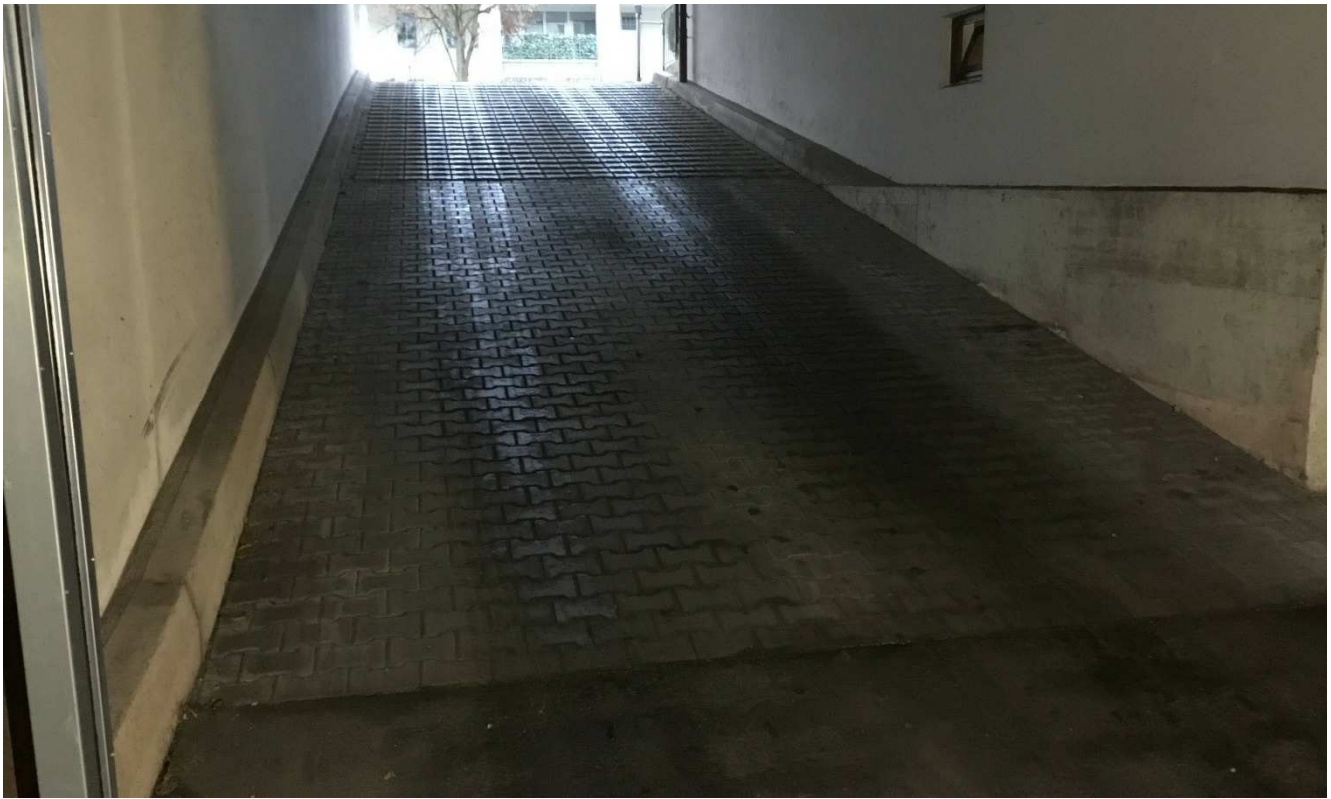
**Abb. 7:** Blick auf die Tiefgaragenzufahrt/Rampe. Die Tiefgaragenzufahrt ist gepflastert.
