4.0 Feststellungen am Objekt

4.1 Charakteristische Erhaltungszustände, Bauteilöffnungen, Fotodokumentation

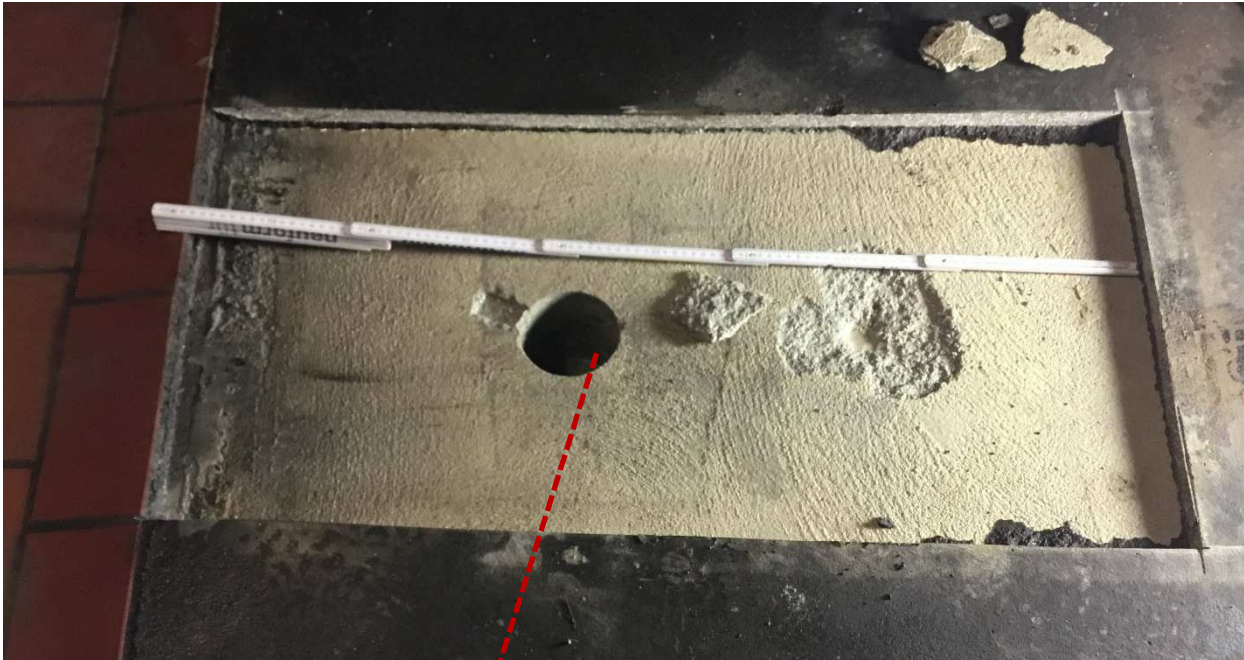
Abb. 13: Bauteilöffnung Nr. 34 [A] 6 am Tiefgaragenboden neben der Rinne. Der Tiefgaragenboden ist durchgehend mit einem Gussasphaltbelag belegt. Unter dem Gussasphalt befindet sich ein Estrich der im Gefälle zur Entwässerungsrinne (Tiefpunkt) verlegt ist.

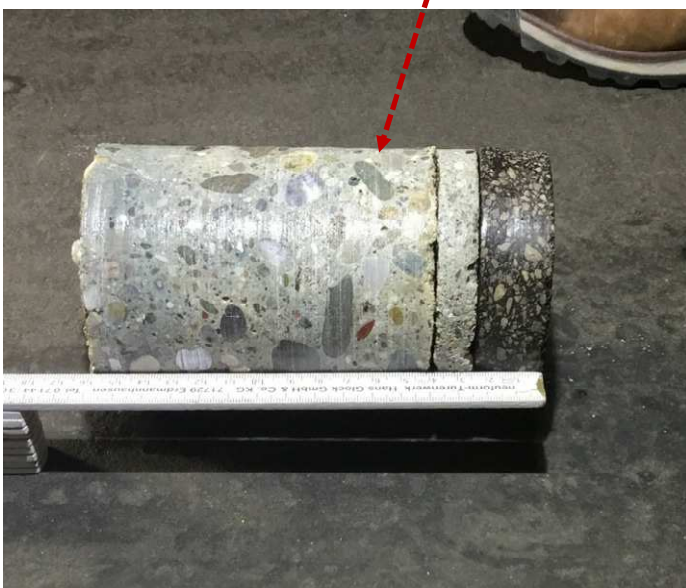
Abb. 14:

Bohrkernentnahme an Bauteilöffnung Nr. 34.

Bodenaufbau:

- Stb.-Bodenplatte (die Dicke wird in der Planung mit 25 cm angegeben)
- Gefälleestrich, ca. 15 mm
- Gussasphalt, 25-30 mm

Zwischen den Schichten besteht kein Haftverbund. Es ist keine Abdichtung vorhanden.

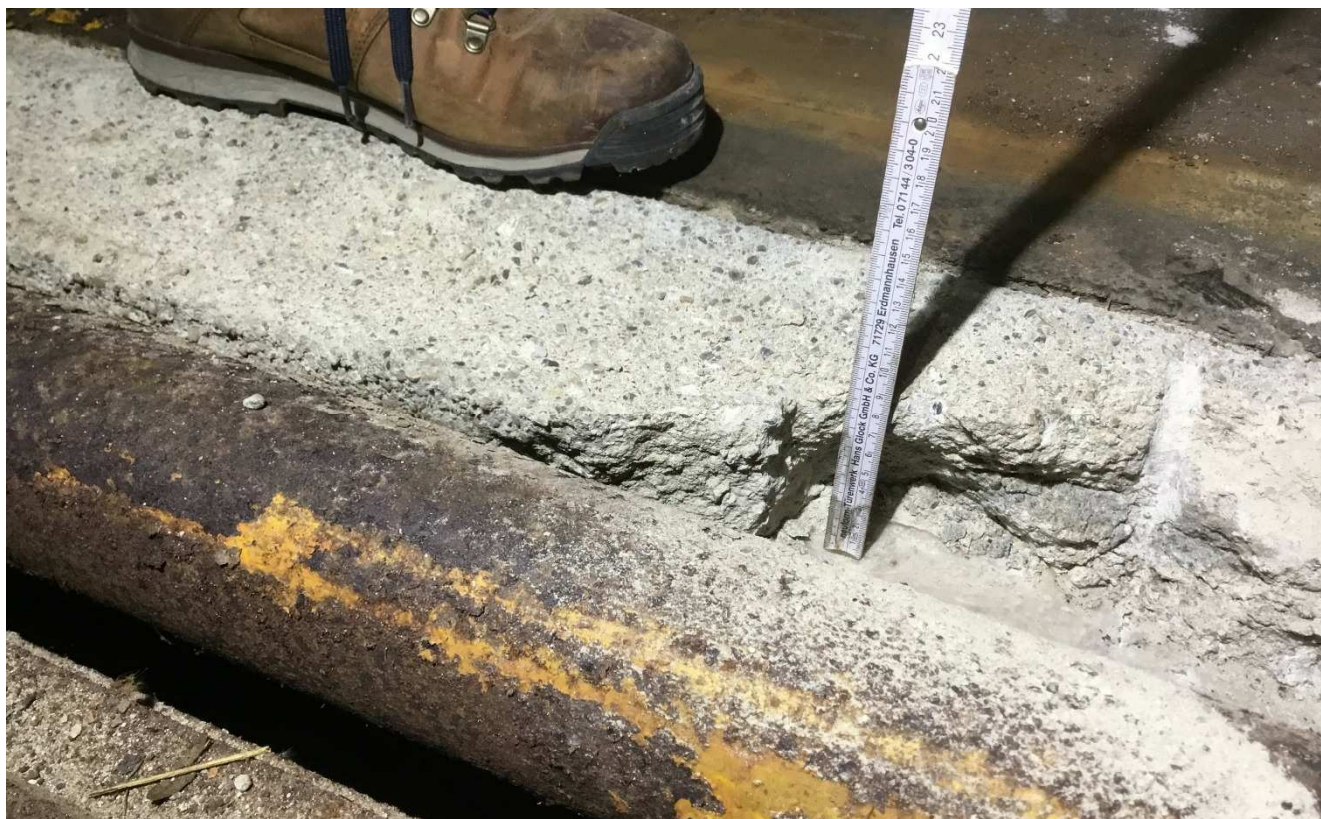
Abb. 15: Bauteilöffnung Nr. 33 [A] 6 am Übergang zu der Doppelparkergarbe. Die Dicke des Gefällestriches beträgt am Hochpunkt ca. 80 mm.

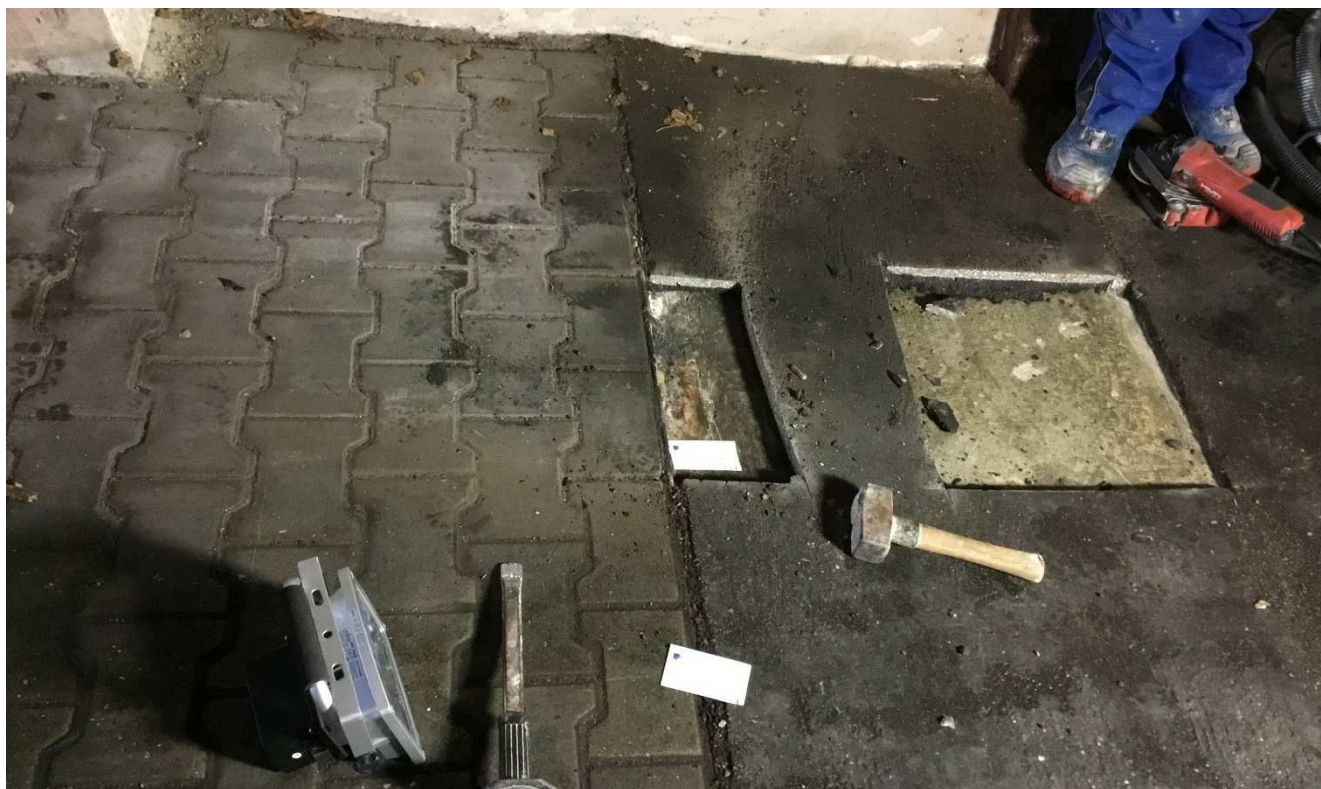
Abb. 16: Übergang Rampenfuß/Tiefgarage: Der Gussasphalt schließt bündig an den Pflasterbelag der Rampe an. Wassereinträge aus der Rampe können ungehindert den Gefälleestrich unterlaufen (vgl. Abb. 11).

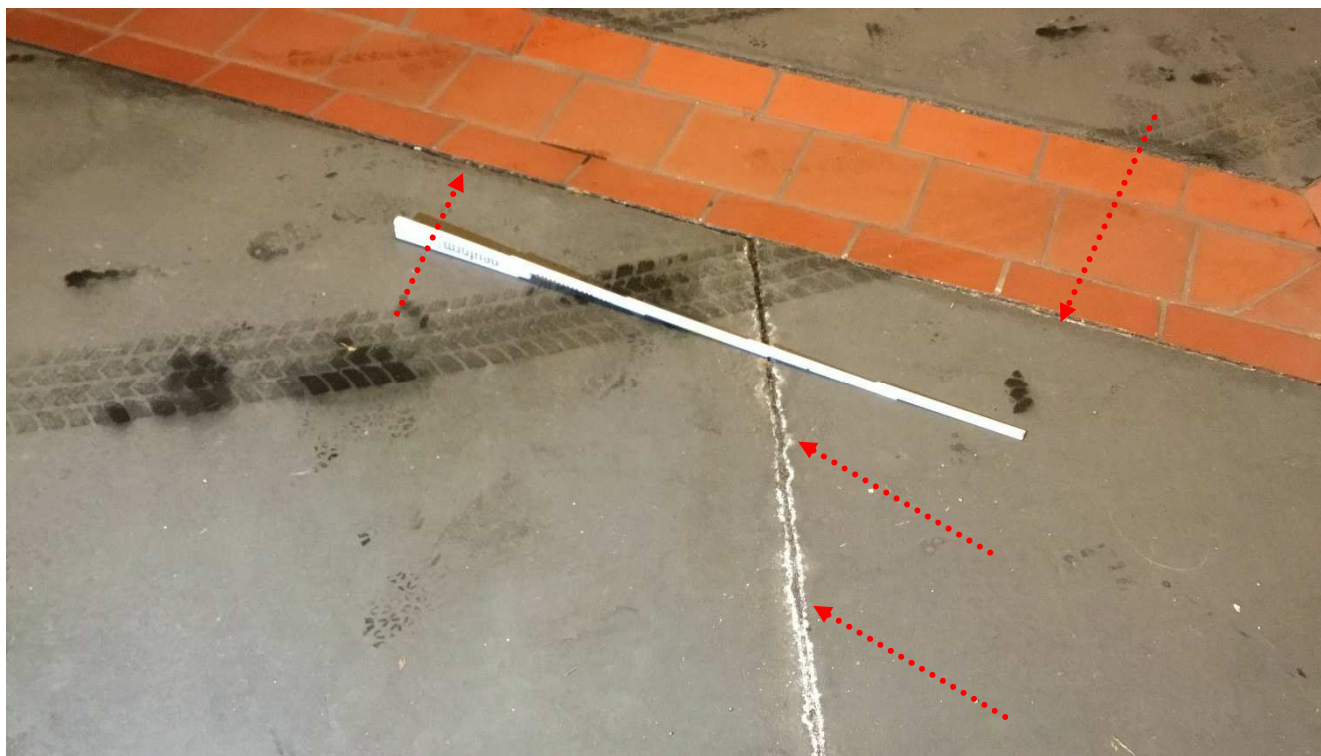
Abb. 17: An den Fugenrändern zeigen sich im Gussasphalt und an den Fugen entlang der Entwässerungsrinne deutliche Chloridablagerungen und abgetrocknete Feuchteränder.

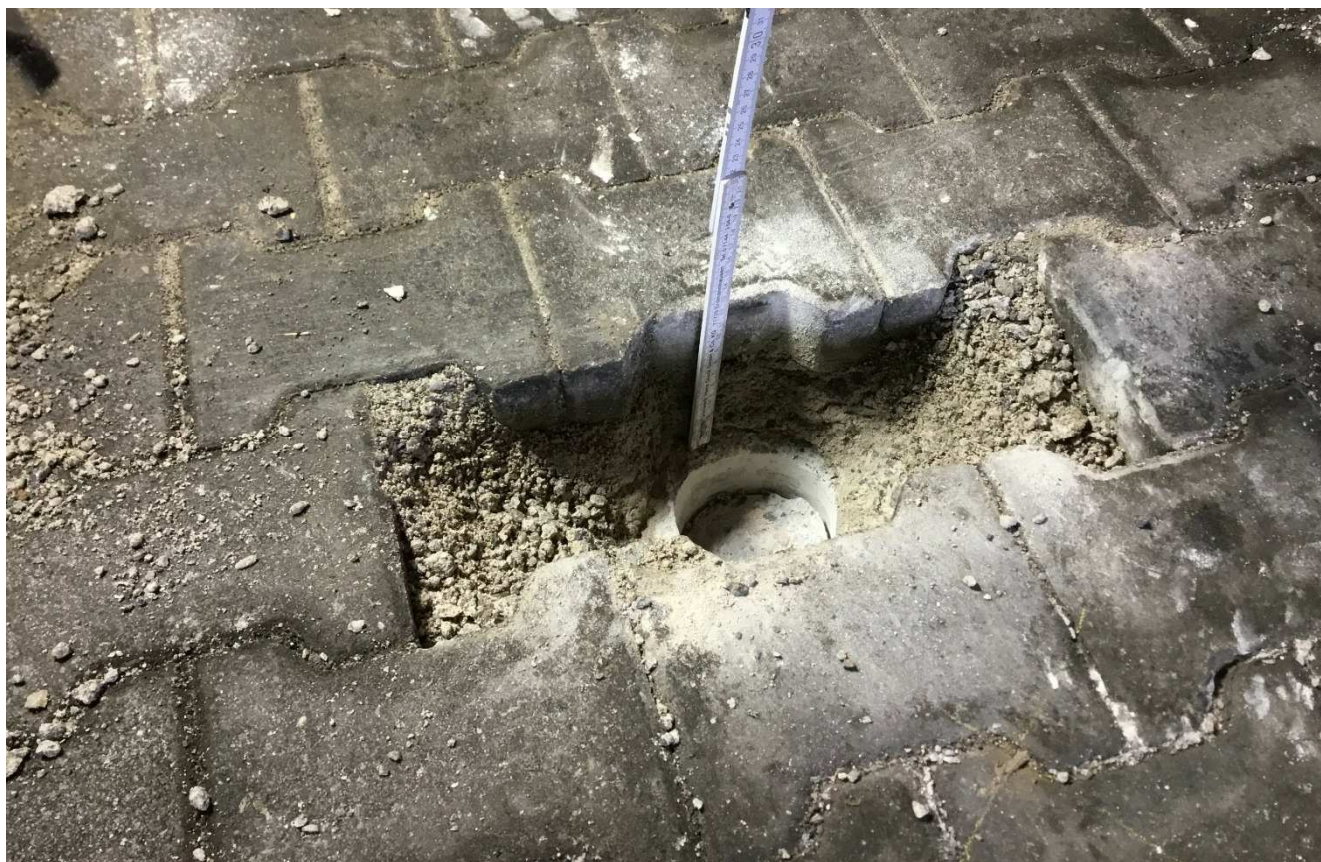
Abb. 18: Bauteilöffnung Nr. 03 im oberen Rampendrittel: Das 6 cm starke Betonpflaster ist in einem ca. 6 cm starken Mörtelbett verlegt. Auf der Stb.-Rampe ist keine Abdichtung vorhanden.

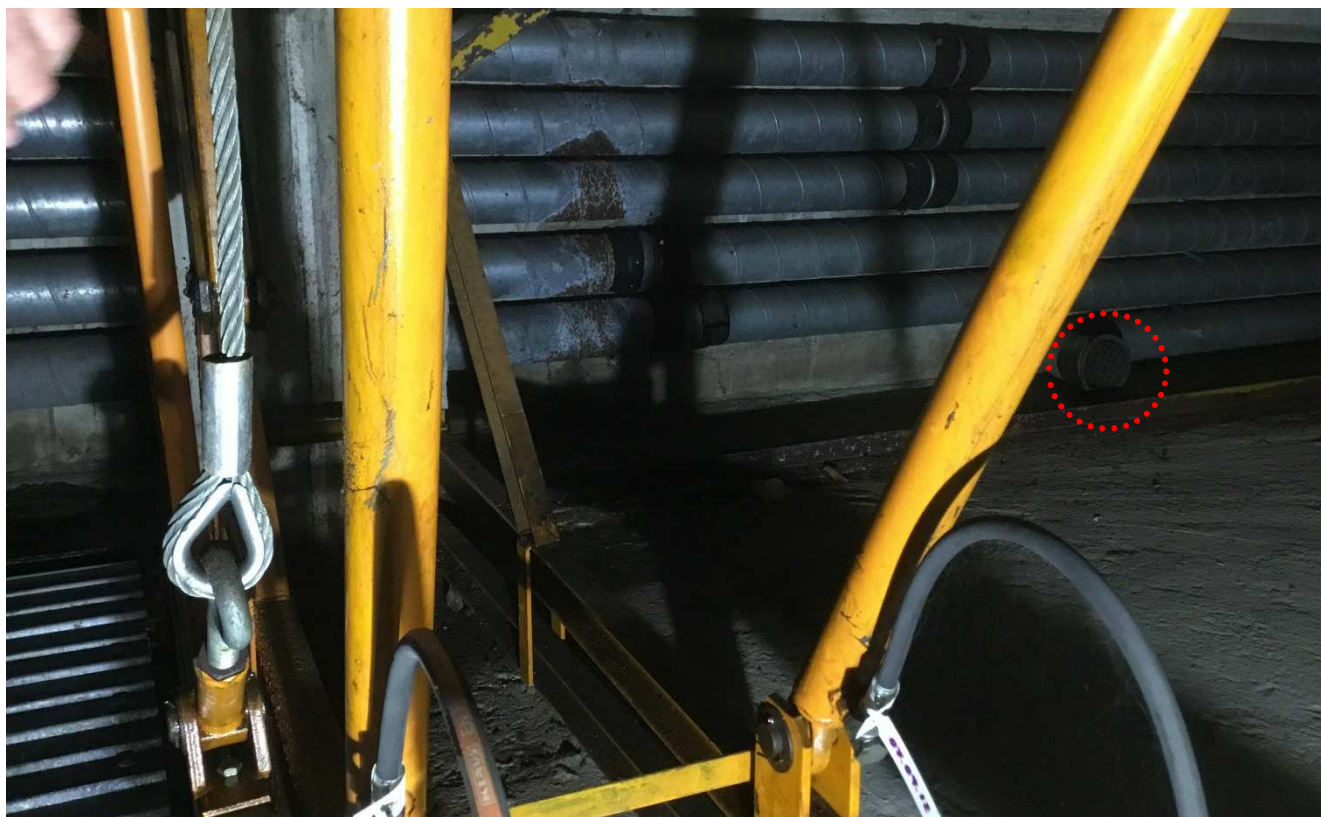
Abb. 19: Blick in die Doppelparkergrube, Blickrichtung Wand zur Tiefgarage: Entlang der Wand sind Zuluftrohre mit Luftauslässen an jedem Stellplatz montiert. Die Wickelfalzrohre sind bereichsweise korrodiert.

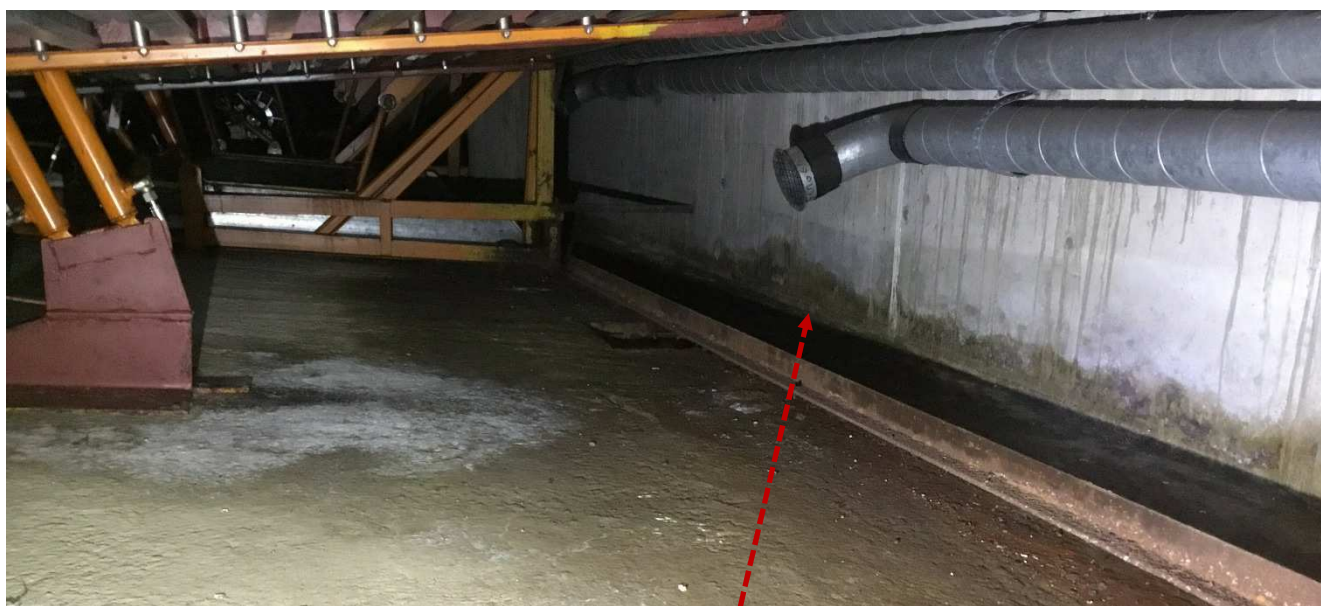
Abb. 20: Der unbeschichtete Stb.-Boden in der Doppelparkergrube ist mit einem deutlichen Quergefälle zur Tiefgaragenwand ausgebildet. Entlang der Stb.-Wand zur TG sind Feuchtränder im unteren Wandbereich festzustellen. Auf dem Boden sind partiell großflächige Chloridablagerungen vorhanden. Entwässerungseinrichtungen fehlen.

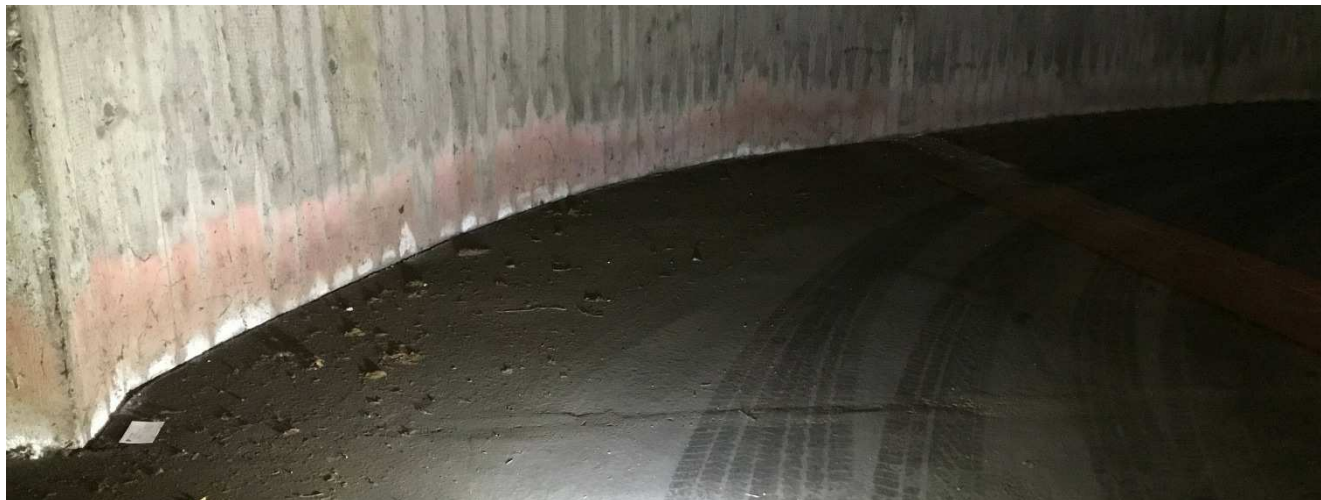
Abb. 21: Die Abbildung zeigt die Außenwand im Bereich der TG-Zufahrt:

Entlang der offenen, ca. 1-2 cm breiten Anschlussfuge zwischen dem Gussasphalt und den aufgehenden Wänden/ Stützen, sind deutliche Salzränder (weiß) und rötliche Verfärbungen bis zu einer Höhe von ca. 50 cm festzustellen.

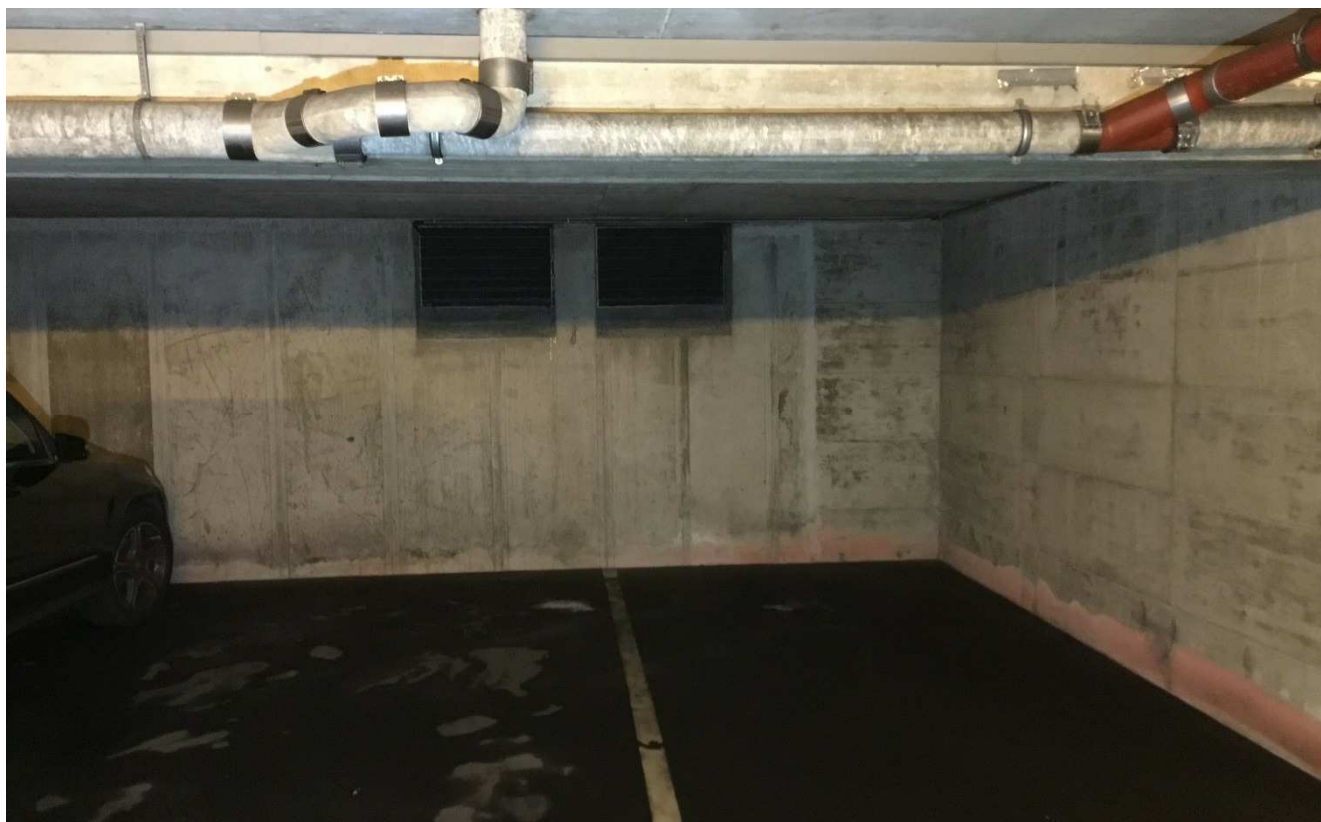
Abb. 22: Salzränder und Verfärbungen der Wandsockel im Bereich der Stellplätze Nr. 35 + 36.

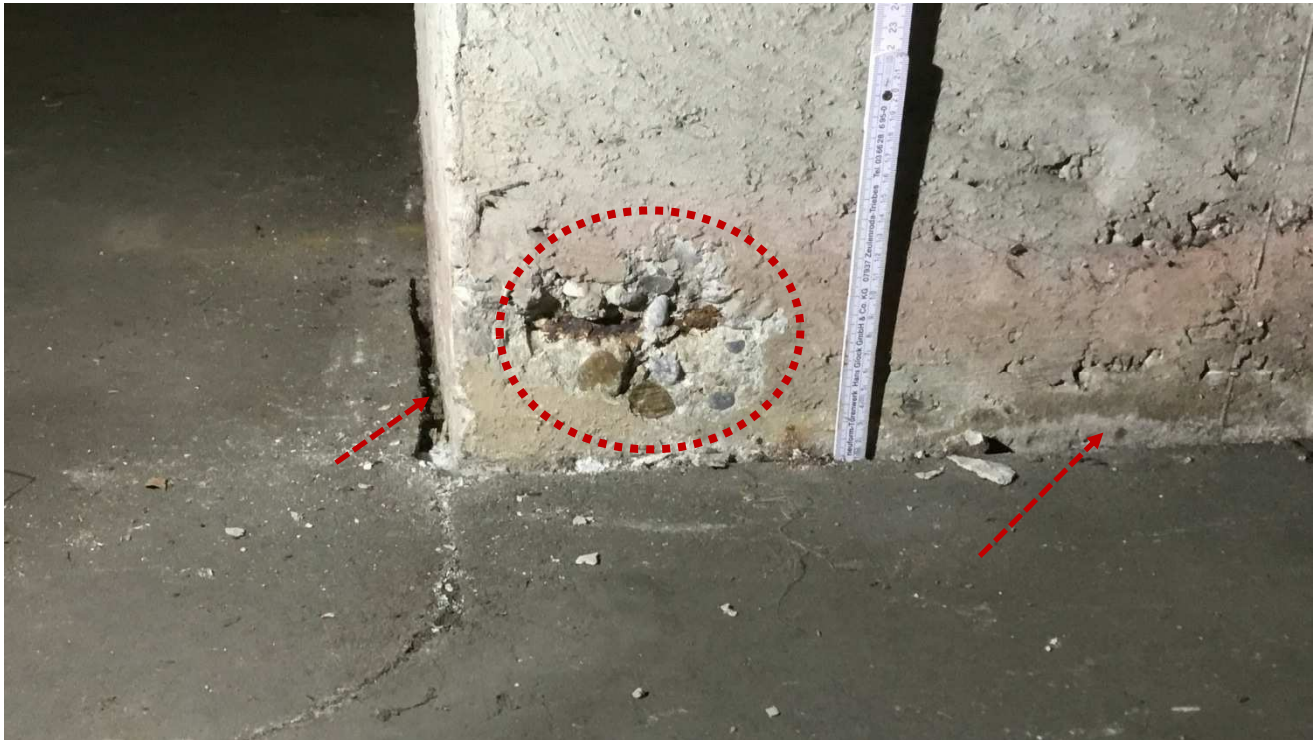
Abb. 23: Blick auf die offene Anschlussfuge und Trocknungs­ränder mit Salzausblühungen. Im Bereich der Aufnahme B07 [A] 6 liegt die Bewehrung frei. Die Betondeckung ist abgeplatzt. Die unteren Sockelbereiche der Stützen und Wände zeigen bereichsweise Kiesnester und Lunker. Die Betonbauteile der Wände und Stützen sind unbeschichtet.

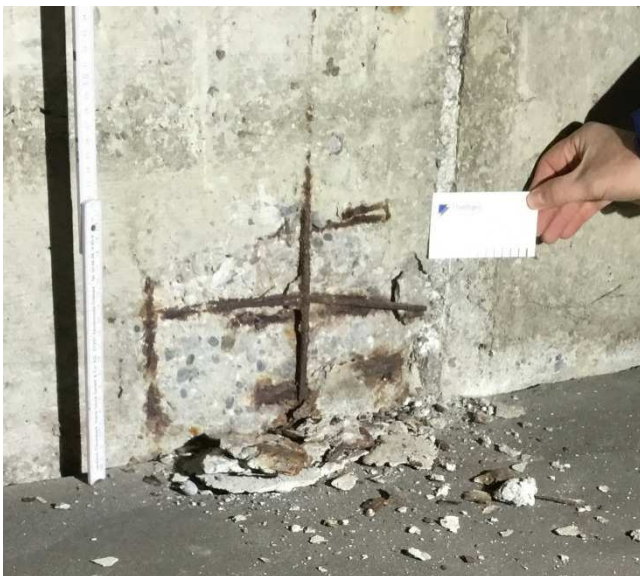
Abb. 24: Die Aufnahme B12 [A] 6 zeigt exemplarisch den charakteristischen Erhaltungszustand der korrodierten Bewehrung im Sockelbereich der Wand. Der Querschnittsverlust der Bügelbewehrung beträgt bis zu 100%. Die Betondeckung ist abgeplatzt.

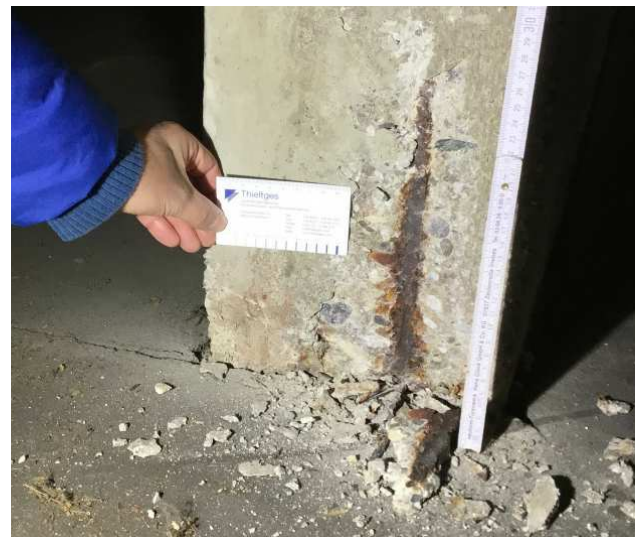
Abb. 25: Die Aufnahme B15 [A] 6 zeigt exemplarisch den charakteristischen Erhaltungszustand der korrodierten Bewehrung nach dem Freilegen im Sockelbereich am Wandkopf WS 10. Der Querschnittsverlust der Stützenbewehrung beträgt > 50 %.

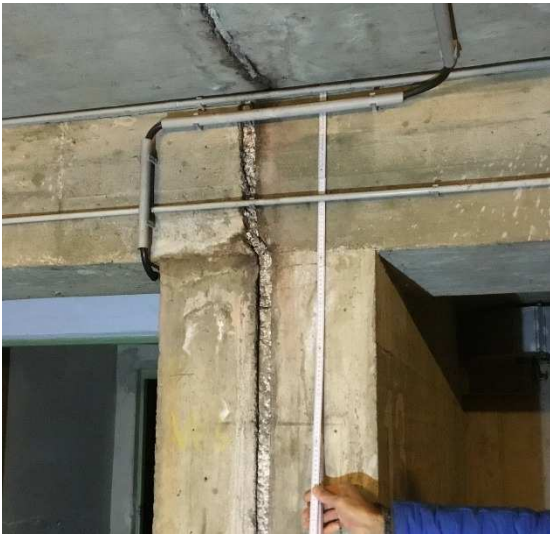
Abb. 26: Im Bereich der Bauteilfuge an Aufnahme B 24 [A] 6 sind Feuchteschäden infolge eines Wassereintritts über die TG-Decke vorhanden. Die Feuchteränder sind am 12.12.2016 sensorisch trocken.

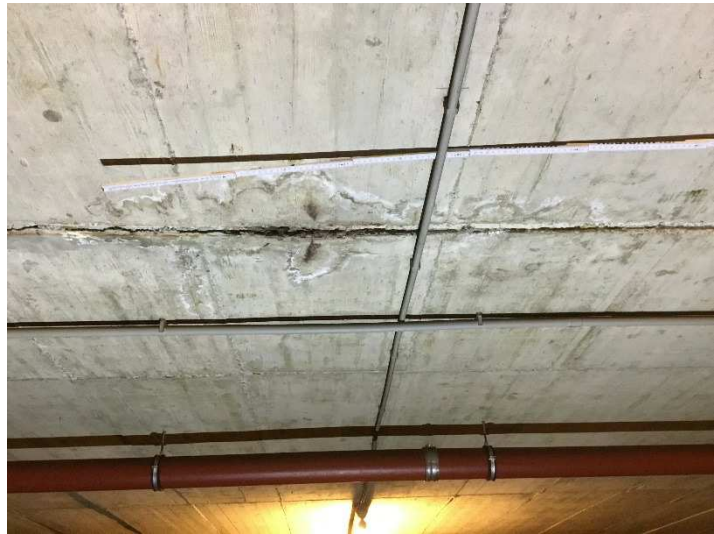
Abb. 27: Die Feuchteschäden setzen sich entlang der Decke fort (Aufnahme B 28, [A] 6).

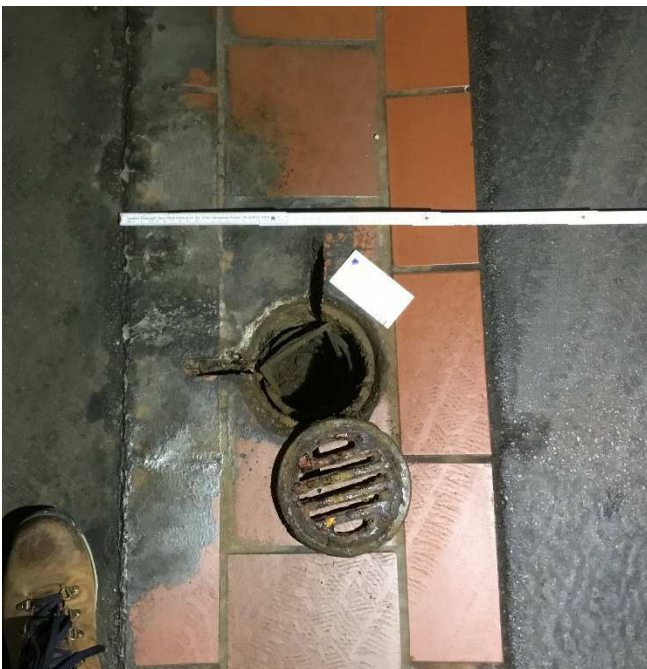
Abb. 28: Die mittig in der Fahrbahn verlaufende Entwässerungsrinne ist auf der Stb.-Bodenplatte gepflastert und mineralisch verfugt. Die Anschlussfugen zum Gussasphaltbelag sind offen bzw. mit wasserdurchlässigen Verschmutzungen gefüllt. Die Bodeneinläufe sind stark verschmutzt und unterliegen offensichtlich seit Längerem keiner Wartung. Die Abdeckungen sind stark korrodiert (Aufnahme B35, [A] 6).

Die Entwässerung der Tiefgarage erfolgt über eine, in Fahrbahnmitte integrierte Rinne, die gemäß Abb. 12 planmäßig über die in der Bodenplatte liegenden Entwässerungsleitungen entwässert. Das Gerinne ist gefällelos und unterliegt einschließlich der in der Rinne integrierten Einläufe offensichtlich keiner regelmäßigen Wartung. Die Bodeneinläufe weisen einen hohen Verschmutzungsgrad (weitestgehend verschlammte) auf. Planmäßig existieren keine Vorgaben zur Ausführung einer Entwässerungsrinne oberhalb der Bodenplatte. In der Doppelparkergrube sind keine Entwässerungsvorrichtungen vorhanden.

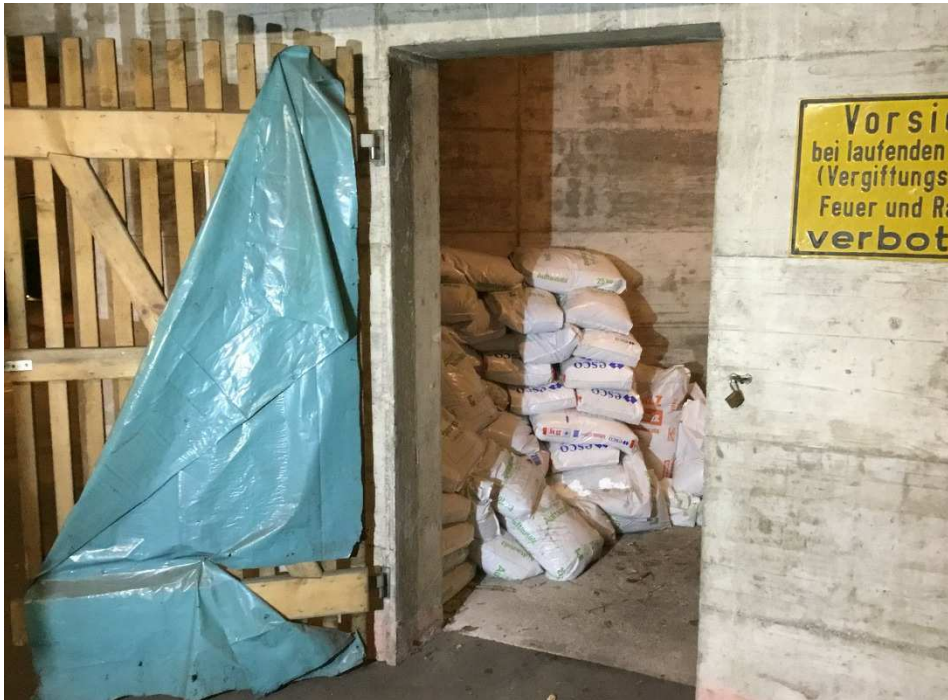
In dem neben dem Notausgang liegendem Raum, befindet sich das Lager des Haumeisters. In dem Raum werden u.a. große Mengen an Tausalzen gelagert.

Der Boden im Raum besteht aus einem unbeschichteten Estrichbelag.

Abb. 29: Blick in den Lagerraum der als „Salzlager“ genutzt wird.

- Die Metall-Konstruktionen der Doppelparkieranlage, insbesondere der Fahrbühnen, zeigen deutliche Korrosionsschäden. An einigen Fahrbühnen ist die Verkehrssicherheit nicht mehr gegeben.
- An der Unterkonstruktion des Einfahrtstores sind Korrosionsschäden vorhanden.
- Der Holzverschlag zum Lagerraum Abb. 29 und die Holztüre zum Seitenausgang sind nicht feuerbeständig. Die Einbauten verstoßen gegen die geltenden Brandschutzanforderungen.

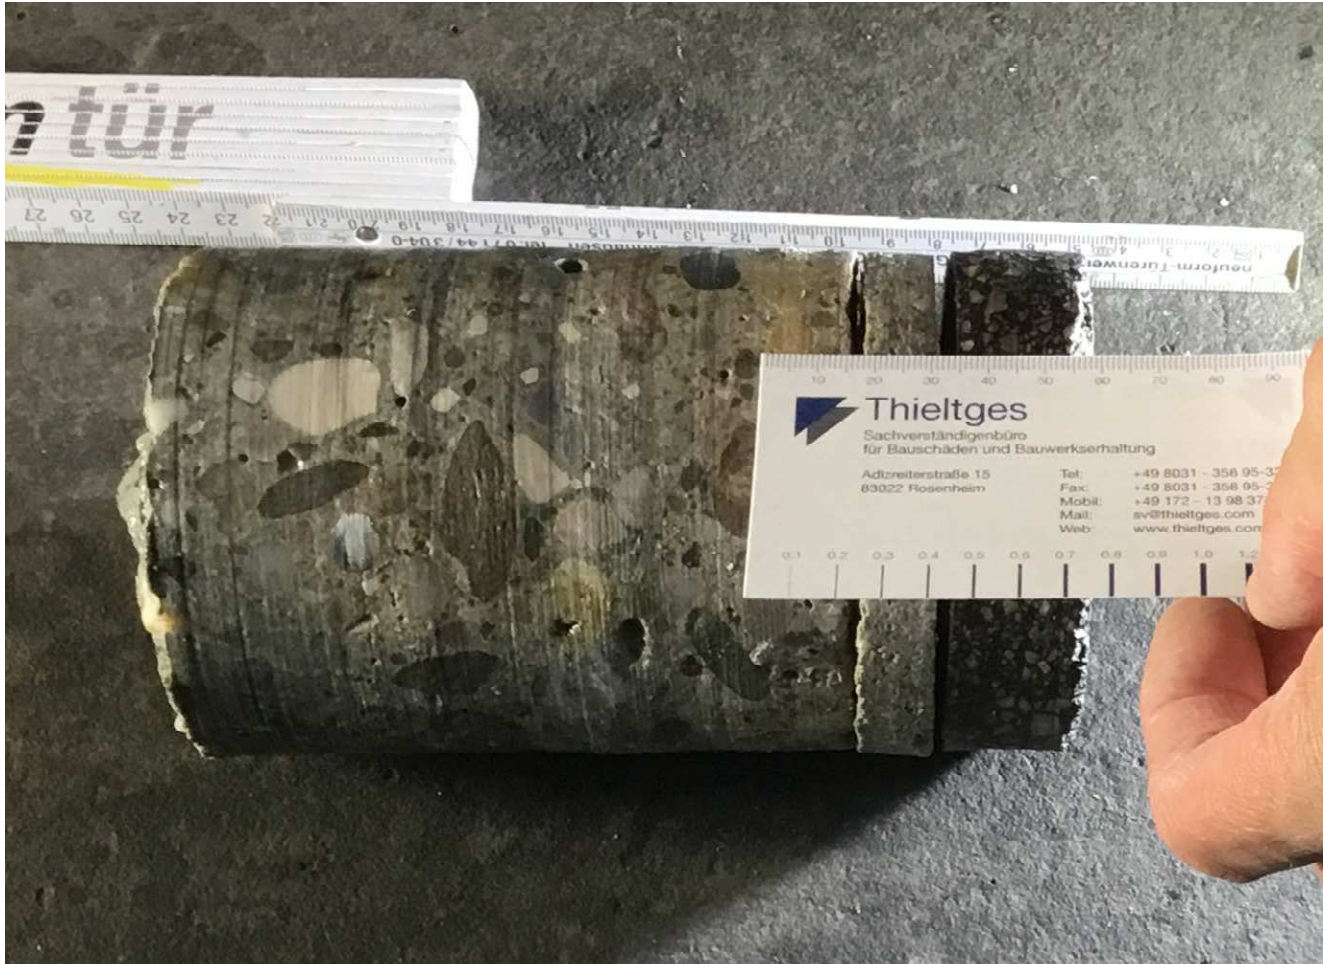
Abb. 30: Bohrkern BK 02. Der Bohrkern DN 100 mm konnte bis zu einer Tiefe von ca. 14 cm entnommen werden (siehe Abb. 14).

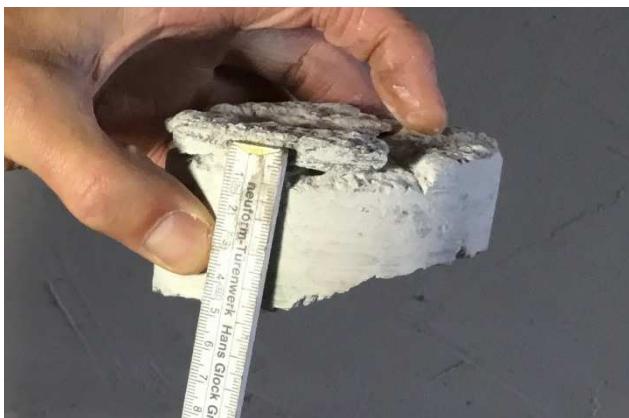
Abb. 31: Bohrkern BK 01. Die Bohrkernentnahme DN 100 mm in der Rampe wurde bei einer Tiefe von ca. 4 cm abgebrochen.

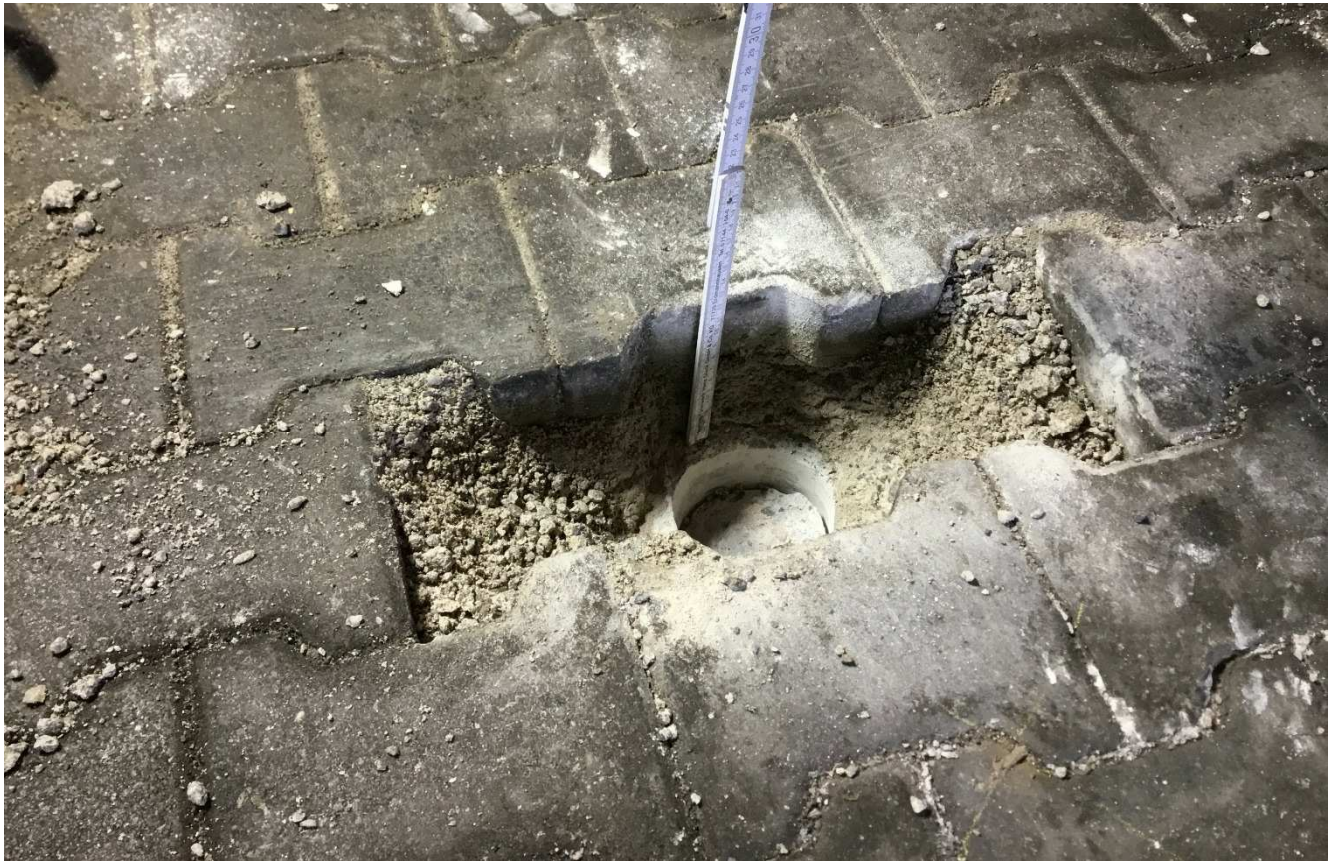
Abb. 18 Abb. 32: Blick auf die Bauteilöffnung und die Entnahmestelle des Bohrkerns in der Rampe. Der Betonsteinpflasterbelag ist im Mörtelbett direkt auf der Stb.-Rampe aufgebracht. Eine Abdichtung ist nicht vorhanden.
