Gutachterliche Stellungnahme

vom 10.02.2021

Feuchtschaden Kellerhalswand Reihenhaus May

Feuchteschaden Kellerhalswand, Klärung der Ursache, Sanierungsvorschlag.

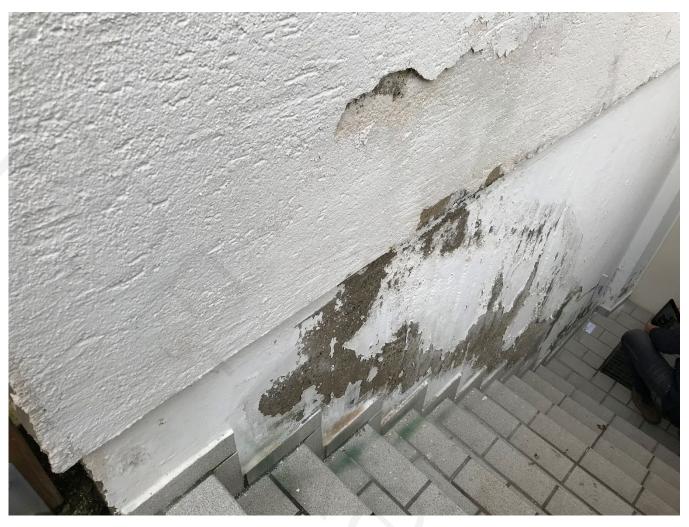
Abb. 8: Blick auf die gemeinsame Kellerhalswand.

Der erdberührte Teil der gemeinsamen Kellerhalswand besteht aus Beton bzw. Stahlbeton und endet ca. 30 cm über OK-Gelände. Die Treppenanlage und das untere Podest sind mit Steinzeugfliesen belegt. An den Tritt- und Setzstufen sowie dem unteren Podest sind umlaufend materialgleiche Sockelfliesen an den umliegenden Bauteilen verklebt. Der Steinzeugbelag und die Sockelfliesen sind schadensfrei und zeigen beim Abklopfen einen durchgehend festen Haftverbund.

Es liegen keine Hinweise vor, die auf eine Gefährdung bzw. Einschränkung der Standsicherheit schließen lassen.

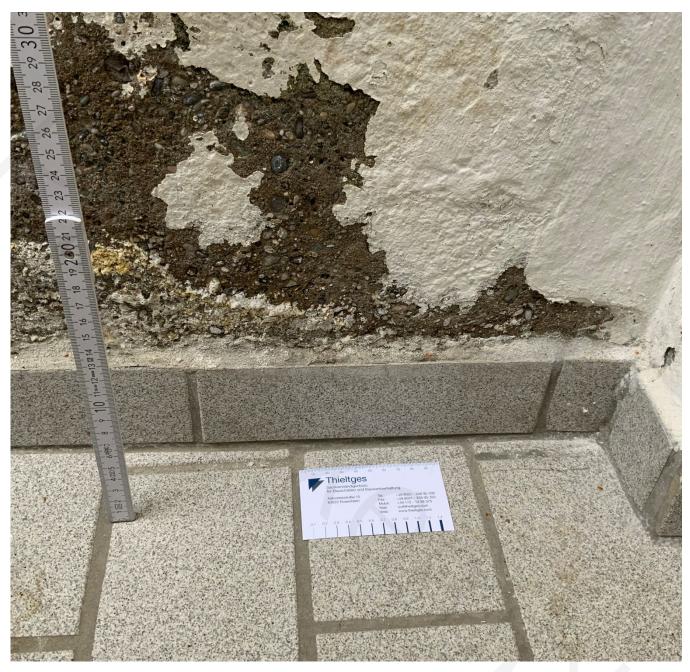
Abb. 9: Blick auf das Schadensbild (exemplarisch).

Die gemeinsame Kellerhalswand zeigt auf der Seite des Auftraggebers ausgeprägte Feuchteschäden die sich wie folgt charakterisieren lassen:

- Die Wandoberfläche ist in den Schadensbereichen sensorisch stark durchfeuchtet.
- Die Beschichtung löst sich großflächig ab.
- Das Korngerüst des Betons ist bereichsweise freigelegt.
- Im Podestbereich zeigen sich oberhalb der Sockelfliesen Salzausblühungen.

Bei den auf der Wandseite des Auftraggebers feststellbaren Schadensbildern (z.B. Abb. 9, Abb. 11) handelt es sich um typische Feuchteschäden, die infolge derartiger Feuchte- und Druckwasserbelastungen entstehen. Es ist mit hoher Wahrscheinlichkeit davon auszugehen, dass auf der erdberührten Seite der gemeinsamen Kellerhalswand vor dem Verfüllen keine – bzw. keine funktionierende Bauwerksabdichtung nach [R] 3 aufgebracht wurde.

- o Rückbau der Treppenbeläge.
- Sanierung der Kellerhalswand Haus 3 (Untergrundvorbereitung, Innenabdichtung nach [R] 3,
 Sanierputz)
- o Treppenbeläge wiederherstellen.

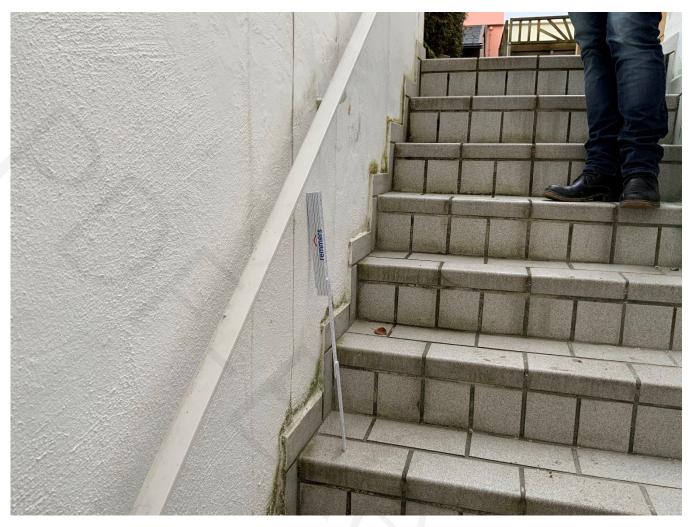
Abb. 10: Blick auf die gegenüberliegende Kellerhalswand.

Die gegenüberliegende Kellerhalswand ist schadensfrei. Lediglich oberhalb der Sockelfliesen zeigt sich ein mikrobiologischer Bewuchs.

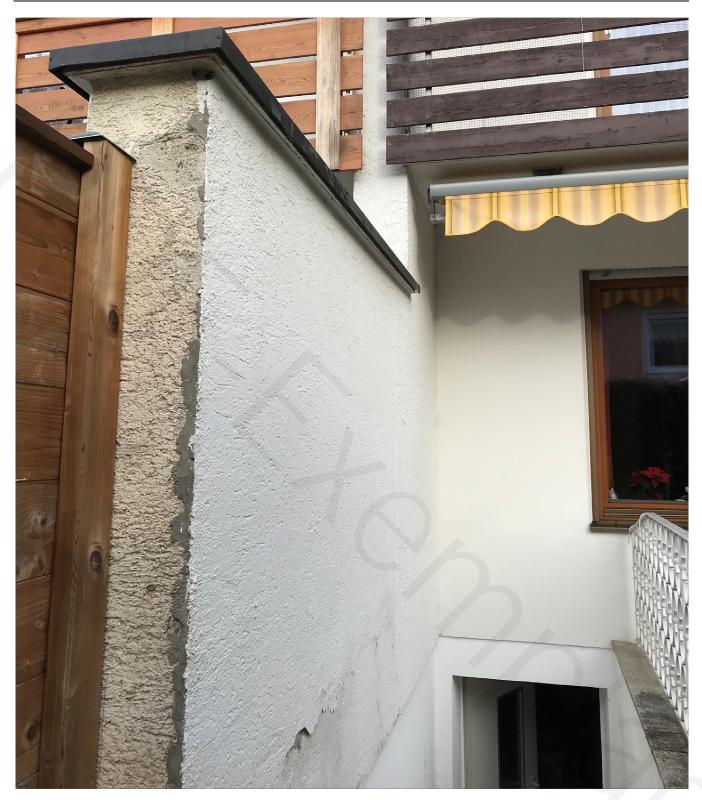
Abb. 11: Blick auf Wandscheibe oberhalb der gemeinsamen KH-Wand.

Die darüberliegende, geputzte Wandscheibe besteht aus Mauerwerk unbekannter Güte. Der Wandkopf ist mit einer betonierten Abdeckplatte und einer Kupferverblechung abgedeckt.

Die Feuchteschäden setzen sich bis zur Horizontalsperre in der darüberliegenden, geputzten Mauerwerkswand fort. Die gegenüberliegende Kellerhalswand ist schadensfrei. Lediglich oberhalb der Sockelfliesen zeigt sich ein mikrobiologischer Bewuchs. Auf der Nachbarseite, Haus Nr. 4, befindet sich eine Terrasse, die sich auf die gesamte Gebäudebreite erstreckt. Die mit Betonwerksteinen belegte - und mit Betonrandsteinen eingefasste Terrasse, schließt mit der Vorderkante der gemeinsamen Kellerhalswand ab. Im Sockelbereich zeigen sich bis ca. 16 cm über OK-Terrasse ausgeprägte Feuchteschäden und Putzabplatzungen. Der geradlinig verlaufende Feuchtehorizont deckt sich mit dem Feuchtehorizont auf der Nachbarseite (siehe Abb. 11) und lässt eine Horizontalsperre im Wandquerschnitt vermuten. Materialtechnische Untersuchungen wurden nicht veranlasst.

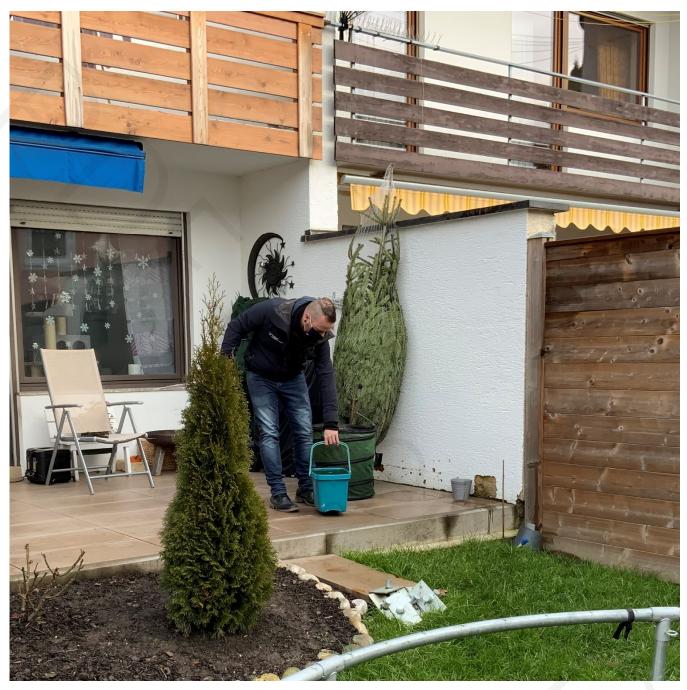
Abb. 12: Blick auf die Situation auf der Nachbarseite.

Auf der Nachbarseite, Haus Nr. 4, befindet sich eine Terrasse, die sich auf die gesamte Gebäudebreite erstreckt. Die mit Betonwerksteinen belegte - und mit Betonrandsteinen eingefasste Terrasse, schließt bündig mit der Vorderkante der gemeinsamen Kellerhalswand ab.

- o Rückbau der Terrasse im Auffüllbereich, Haus 4.
- o Rückbau der Auffüllungen.

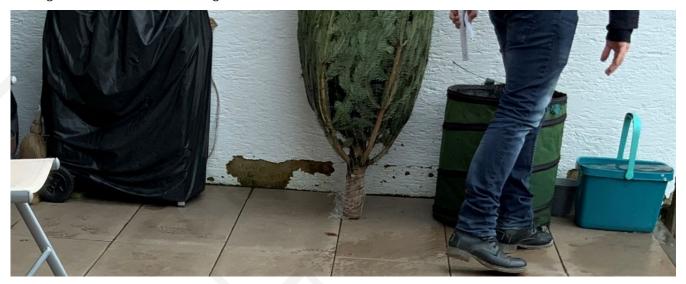
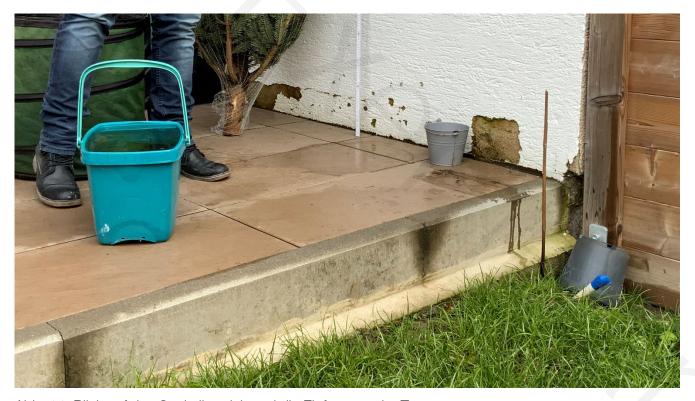
Abb. 13: Blick auf den Sockelbereich.

Abb. 14: Blick auf den Sockelbereich und die Einfassung der Terrasse.

Im Sockelbereich zeigen sich bis ca. 16 cm über OK-Terrasse ausgeprägte Feuchteschäden und Putzabplatzungen. Der geradlinig verlaufende Feuchtehorizont deckt sich mit dem Feuchtehorizont auf der Nachbarseite (siehe Abb. 11) und lässt eine Horizontalsperre im Wandquerschnitt vermuten.
