Thieltges

Gutachten G26_GA01

vom 18.06.2019

Trockenlegung eines Wohnhauses, Lagerhausstraße 2, 86456 Gablingen – Lützelburg

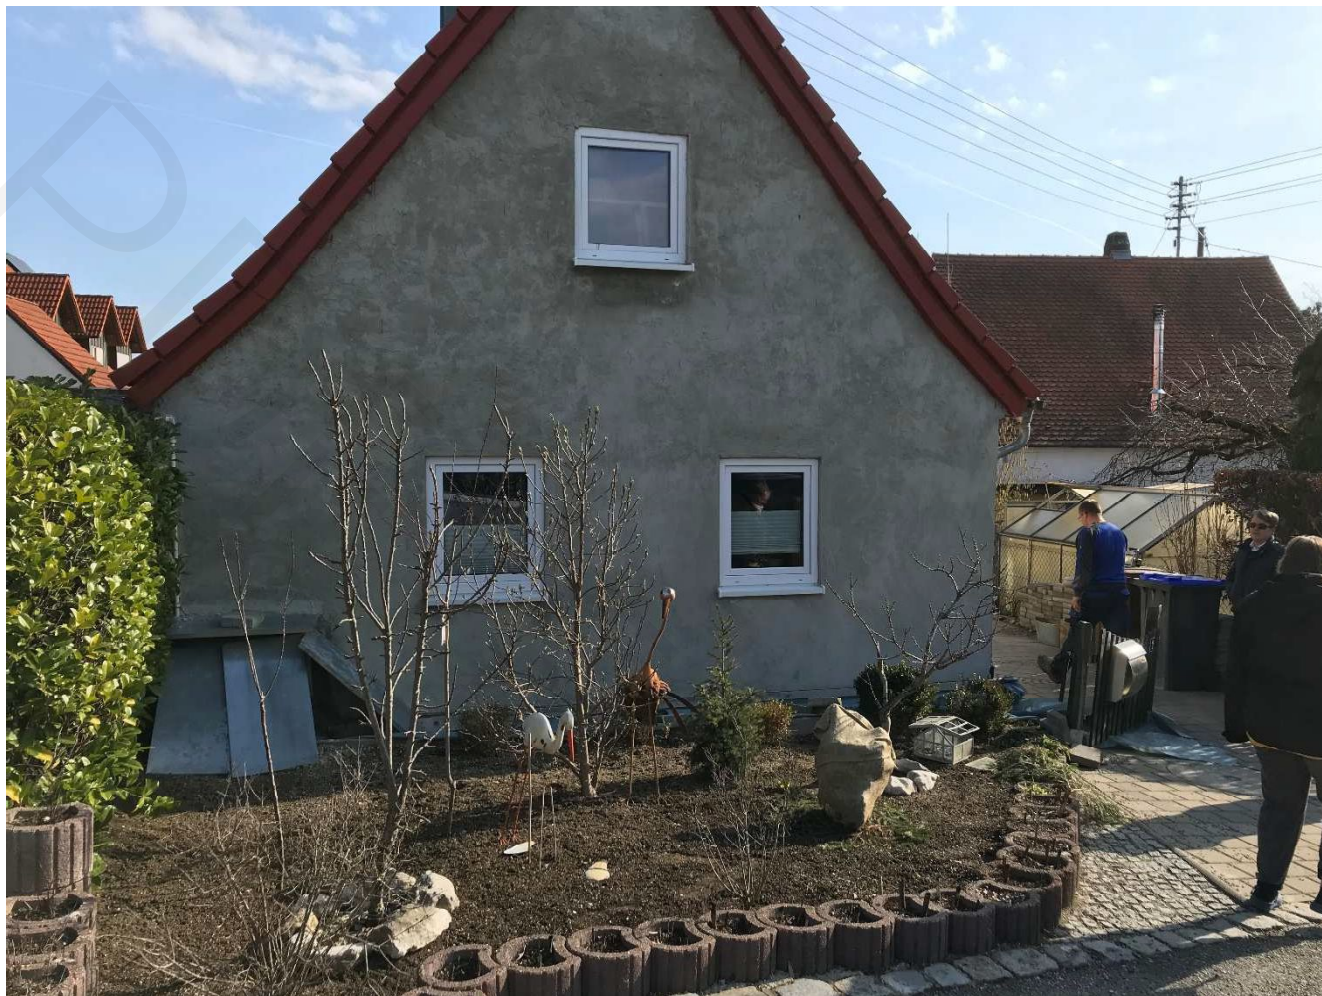
Abb. 2: Blick auf die Westfassade.

Die Giebelseite wurde nach Angabe der Kläger nachträglich mit einem Außenputz bekleidet.

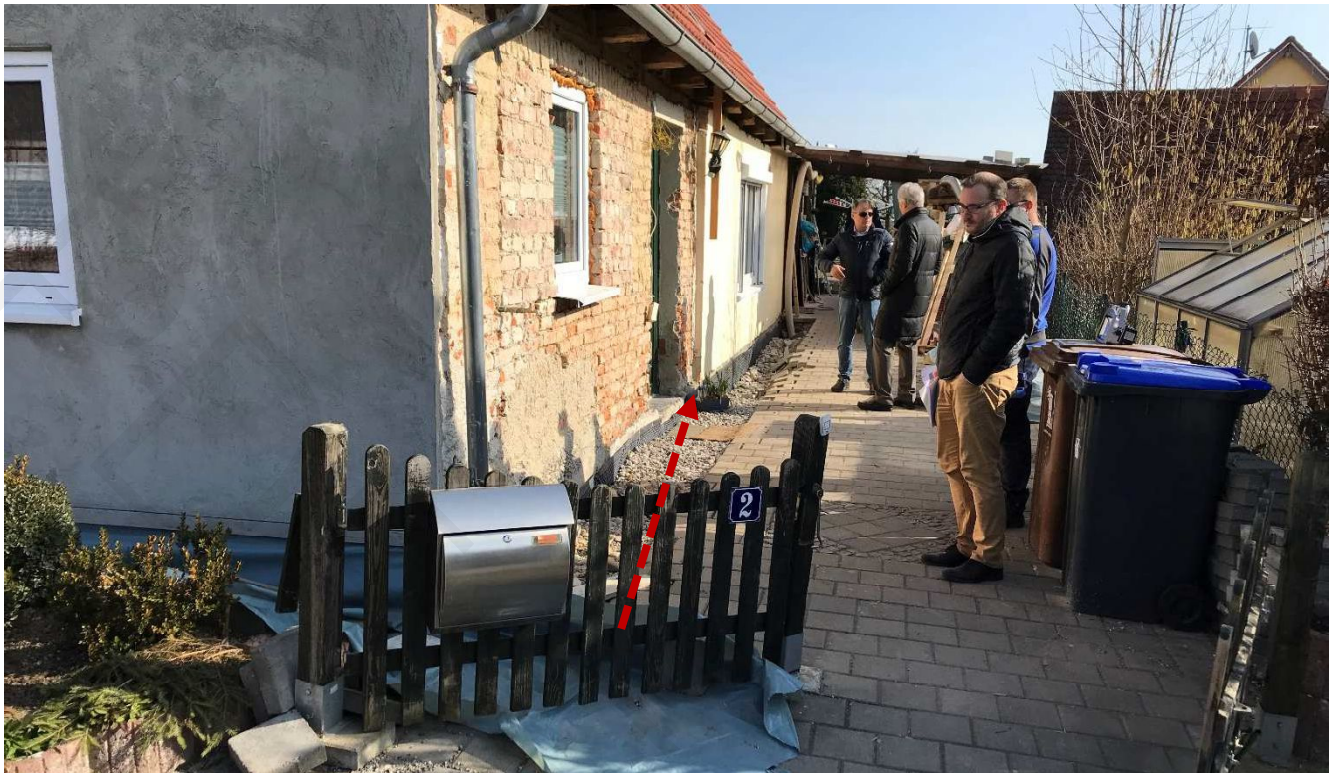
Abb. 3: Südfassade.

Blick aus süd-westlicher Blickrichtung. Der vordere Teil der Fassade ist unverputzt.

- Außenputzsystem auf der nicht geputzten Südfassade (Untergrundreinigung, Spritzbewurf, KZ-Leichtputz zweilagig, d bis 3 cm, Oberputz, Silikonharzputz strukturiert wie Bestand.
- Erhöhte Aufwendungen für die Arbeiterschwernis durch beengte Platzverhältnisse auf der Nordseite.

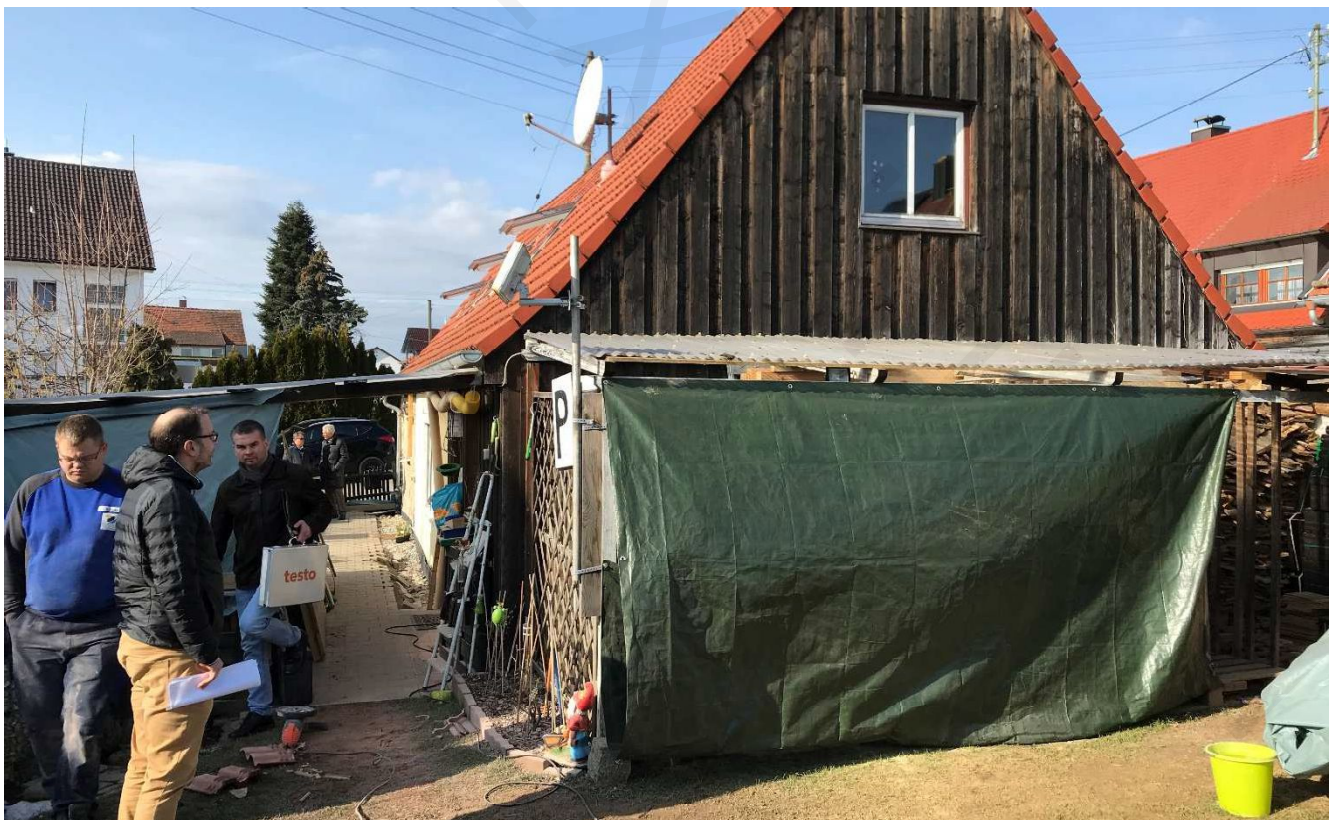
Abb. 4: Ostfassade.

An der Ostfassade wurde nachträglich ein überdachter, 1-geschossiger Schuppen angebaut.

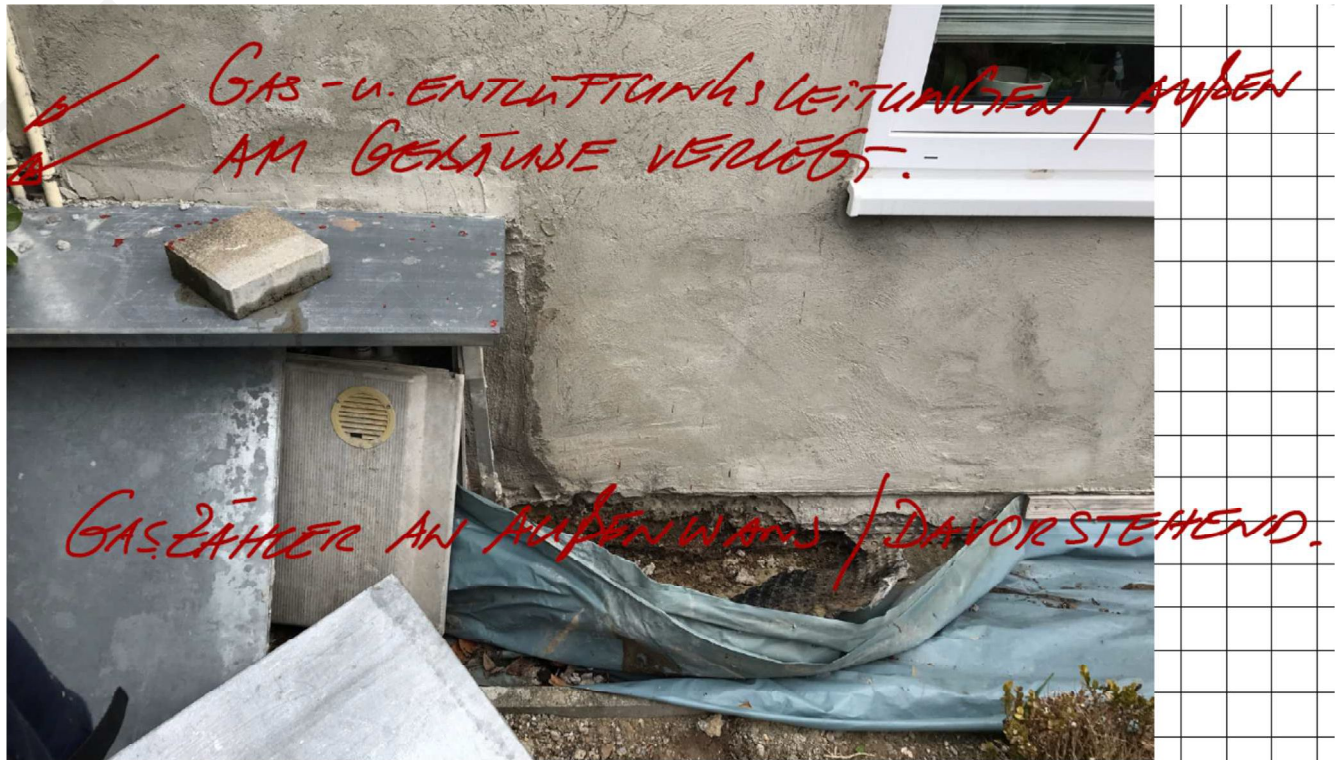
Abb. 6: Westfassade, Sockelbereich an der Nord-Westecke.

- Der Gasanschluss/Gaszähler ist an der Außenfassade verortet und provisorisch abgedeckt. Die Gas- und Entlüftungsleistungen sind an der Außenfassade, auf Putz verlegt.
- Der Sockelbereich der ansonsten geputzten Fassadenfläche ist provisorisch mit einer Folie abgedeckt. Unter der Folie ist eine Noppenfolie wannenartig im Arbeitsraum verlegt.

- Der Gasanschluss/Gaszähler ist an der westlichen Außenfassade verortet und provisorisch abgedeckt (**Abb. 6**). Die Gas- und Entlüftungsleitungen sind an der Außenfassade, auf Putz verlegt.

- Rückbau der Gastherme und der Hausanschlüsse an der Westfassade.
- Erdgeschoss vollständig räumen zur Durchführung der Sanierungsarbeiten (Hinweis: Das Objekt ist während der Sanierungsarbeiten innen nicht bewohnbar.)
- Schuppen und Vorbauten an der Ost- und Südseite soweit rückbauen, dass die Sanierungsarbeiten durchführbar sind.
- Bodenbelag innen im Randbereich wieder herstellen.
- Sockelleisten wieder herstellen.

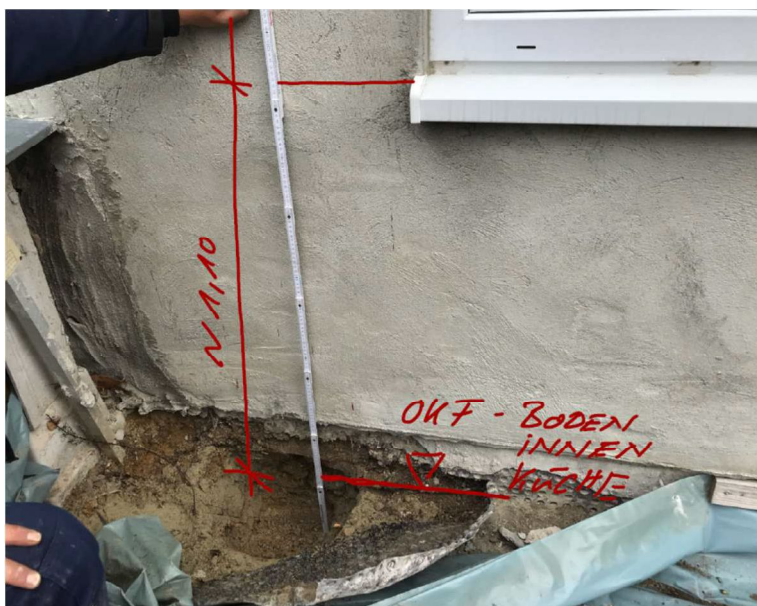
Abb. 7: Westfassade, Sockelbereich.

Auf der nebenstehenden Abbildung ist die Höhenlage der Bodenplatte schematisch dargestellt. Die Oberkante des Fußbodenaufbaus in der dahinter liegenden Küche liegt bei ca. - 1,10 m unter der Fensterbretthöhe

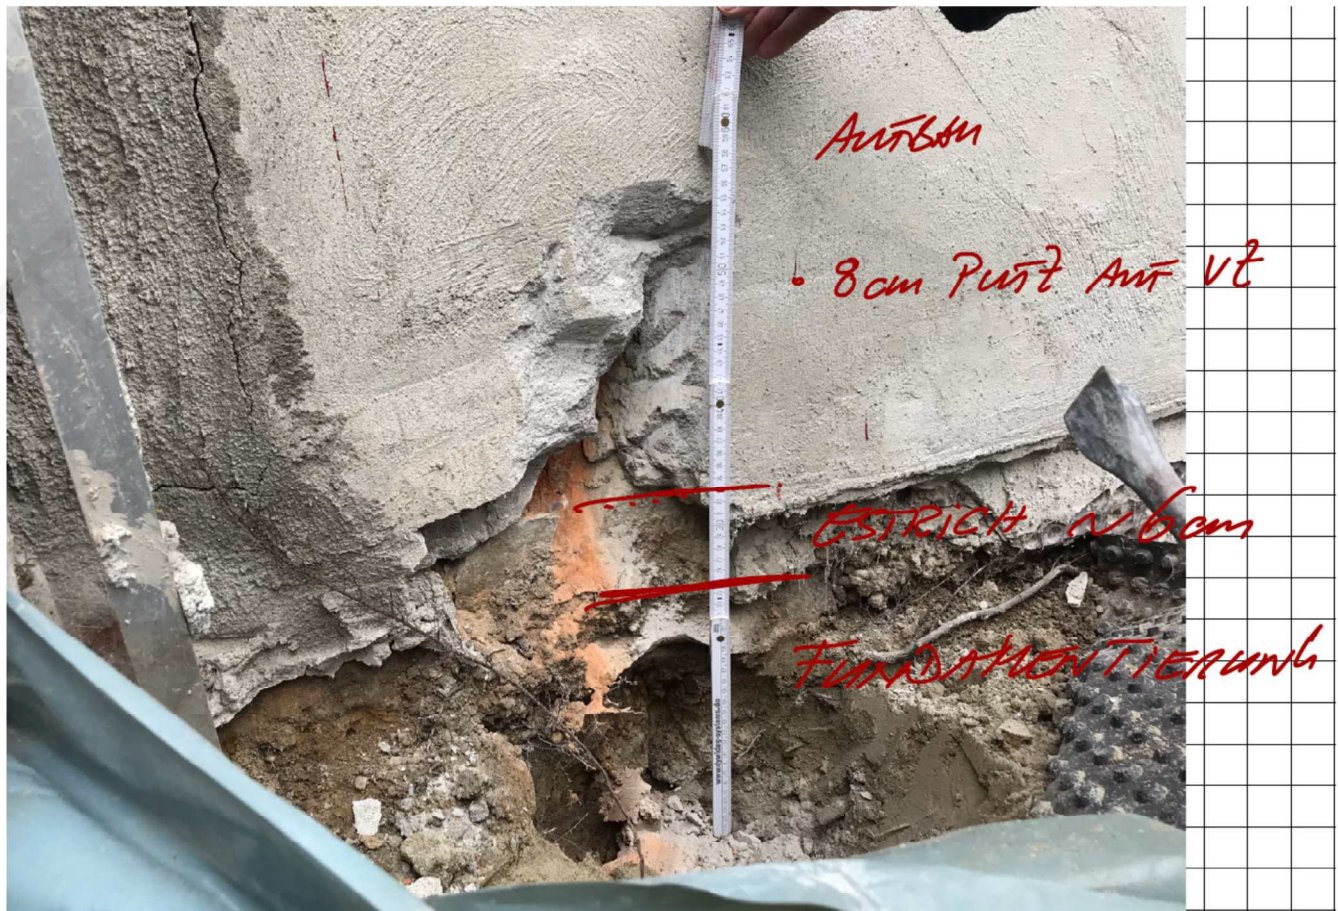
Abb. 8: Bauteilöffnung Sockel Westfassade.

Aus der Bauteilöffnung im Sockelbereich ergeben sich folgende Erkenntnisse:

- Die Aufbaustärke des Außenputzes beträgt ca. 8 cm.
- Der Wandbildner besteht aus Vormauerziegeln.
- Der Gebäudesockel ist unverputzt.
- Es ist keine Sockelabdichtung vorhanden.
- Die Fundamentierung besteht aus einem Gemisch von grobkörnigen Steinen sowie einer magerbetonähnlichen Auffüllung und Lehm.
- Über der Fundamentierung liegt eine ca. 6 cm starke Estrich- bzw. Magerbetonschicht.
- Auf der Abbildung sind handschriftlich die „ca.- Höhenlagen“ der Fundamentierung und der Estrichlage einskizziert.

Die Gründungssituation des Objektes ist unbekannt. Im Rahmen der Sanierung sind weitere Bauteilaufschlüsse und Untersuchungen zur Fundamentierung des Objektes erforderlich.

Im Zuge der Bauwerksdiagnostik konnte keine (durchgehende) Horizontalsperre festgestellt werden (siehe BT V an der Westfassade). Die Feuchtwerte im Wandbildner deuten dementsprechend in der Messachse IV an der Südseite, auf kapillar aufsteigende Feuchte im Sockelbereich, bis in eine Höhe von ca. 80 cm hin. Die Salzwerte liegen in dieser Messachse im unkritischen Bereich. An den Fassadenseiten West und Nord sind im Rahmen der visuellen Inspektion keine Auffälligkeiten, in Form von z.B. Salzausblühungen und/oder Putzabplatzungen festgestellt worden.

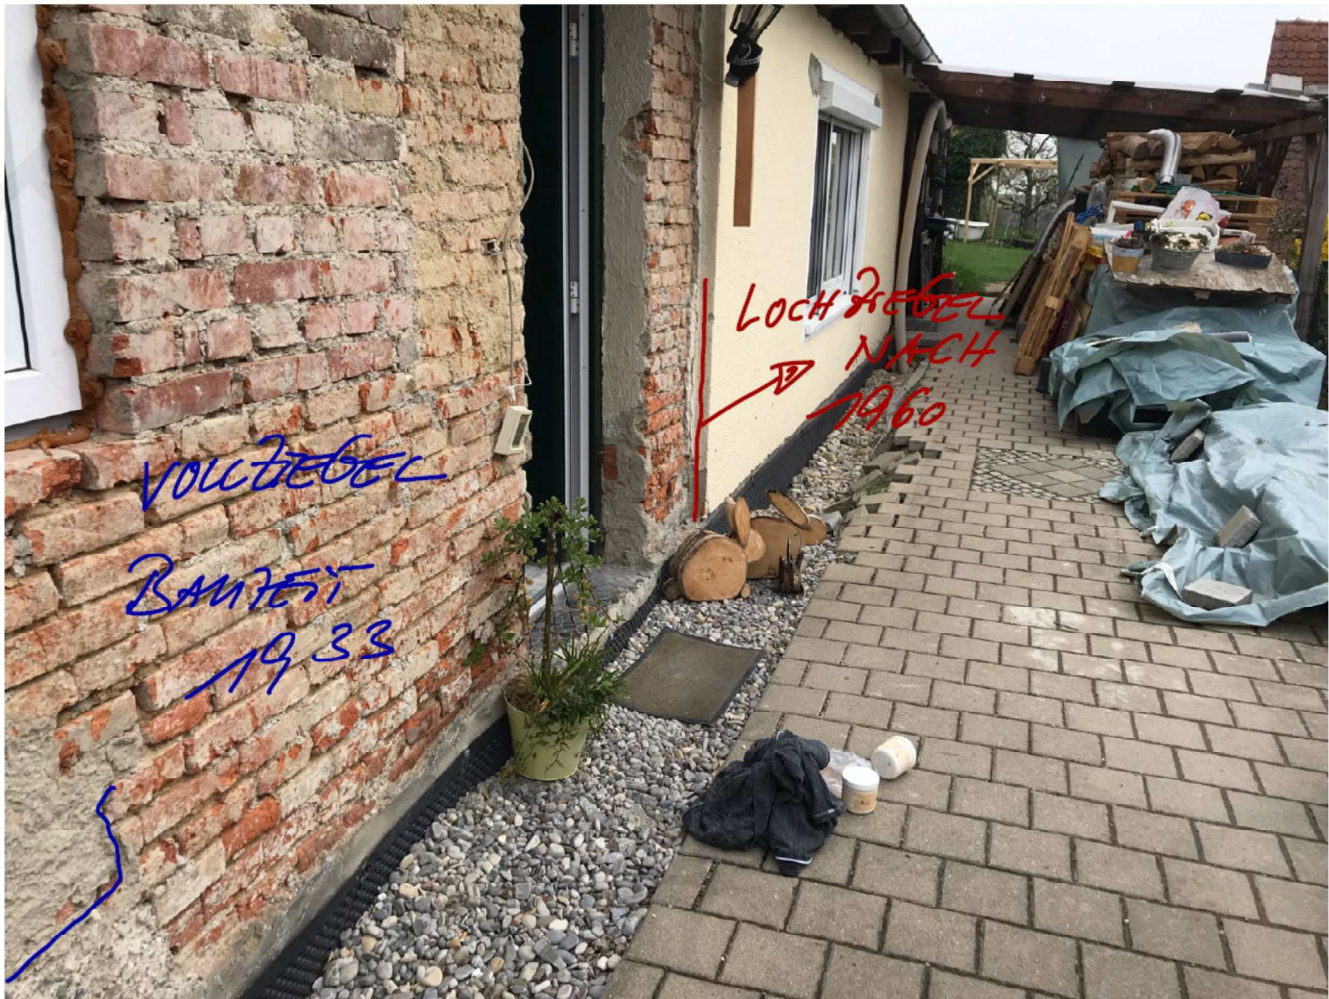
Abb. 9: Südfassade.

Aus den Untersuchungen und Bauteilöffnungen an der Südfassade ergeben sich folgende Erkenntnisse:

- Der vordere Teil der Außenwand ist unverputzt. Der Wandbildner besteht aus einem Vollziegel. Nach Angabe des Auftraggebers wurde der vordere Abschnitt des Objektes in den 1930er Jahren errichtet.

- Im vorderen Außenwandbereich wurde nachträglich ein Kunststofffenster eingebaut. Die Hohlräume zwischen Mauerwerk und Fenster sind mit Bauschaum ausgeschäumt. Es existiert keine Abdichtung zum Baukörper. Es ist keine Fensterbank vorhanden.

- Der mittlere Abschnitt der Außenwand ist mit einem Außenputz bekleidet. Der Wandbildner besteht aus Lochziegeln. Bei dem mittleren Gebäudeabschnitt handelt es sich somit um eine Gebäudeerweiterung die erst nach 1960 errichtet wurde.

- Der Gebäudesockel ist in beiden Abschnitten unverputzt und mit einer Noppenfolie bekleidet.
- Es ist keine Sockelabdichtung vorhanden.
- In dem mit Kies verfüllten Streifen befindet sich in einer Tiefe von ca. 30 cm ein geschlitztes Kunststoffrohr, das nach Angabe des Auftraggebers als Drainage dienen soll. Das Rohr ist im hinteren

Bereich (siehe Abbildung oben) hochgeführt und an der Überdachung befestigt. Das Rohr ist funktionslos.

- Im vorderen Wandbereich der Südfassade befindet sich ein Magerbetonfeld **Abb. 9**. Oberhalb des Magerbetons ist an der blau markierten Position eine Horizontalsperre aus einer Bitumenpappe vorhanden.

- Im vorderen Außenwandbereich wurde nachträglich ein Kunststofffenster eingebaut **Abb. 9**. Die Hohlräume zwischen Mauerwerk und Fenster sind mit Bauschaum ausgeschäumt. Es existiert keine Abdichtung zum Baukörper. Es ist keine Fensterbank vorhanden.

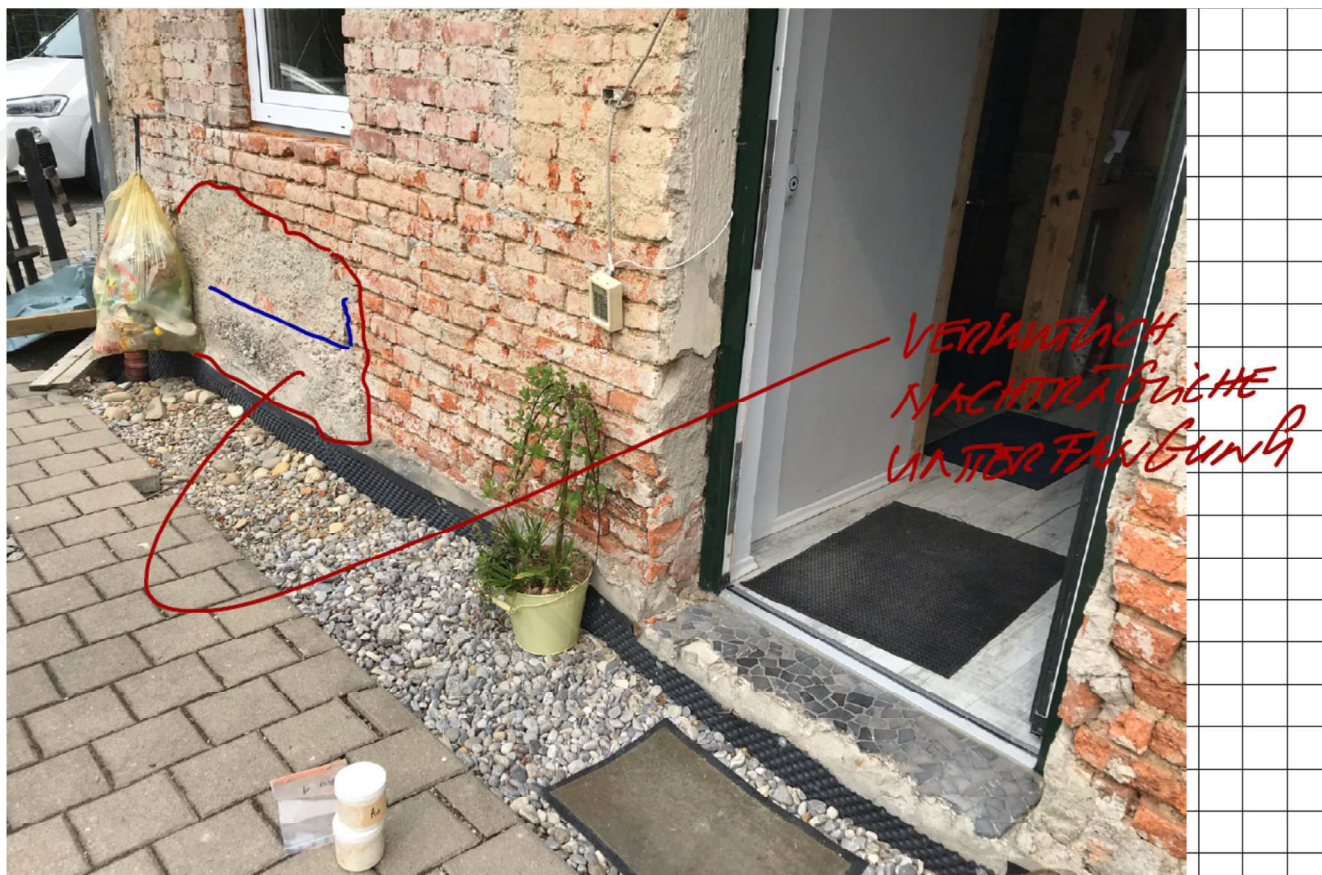
Abb. 10: Vorderer Teil Südfassade:

Im vorderen Wandbereich der Südfassade befindet sich an der in der Abbildung markierten Position ein Magerbetonfeld. Oberhalb des Magerbetons ist an der blau markierten Position eine Horizontalsperre aus einer Bitumenpappe erkennbar.

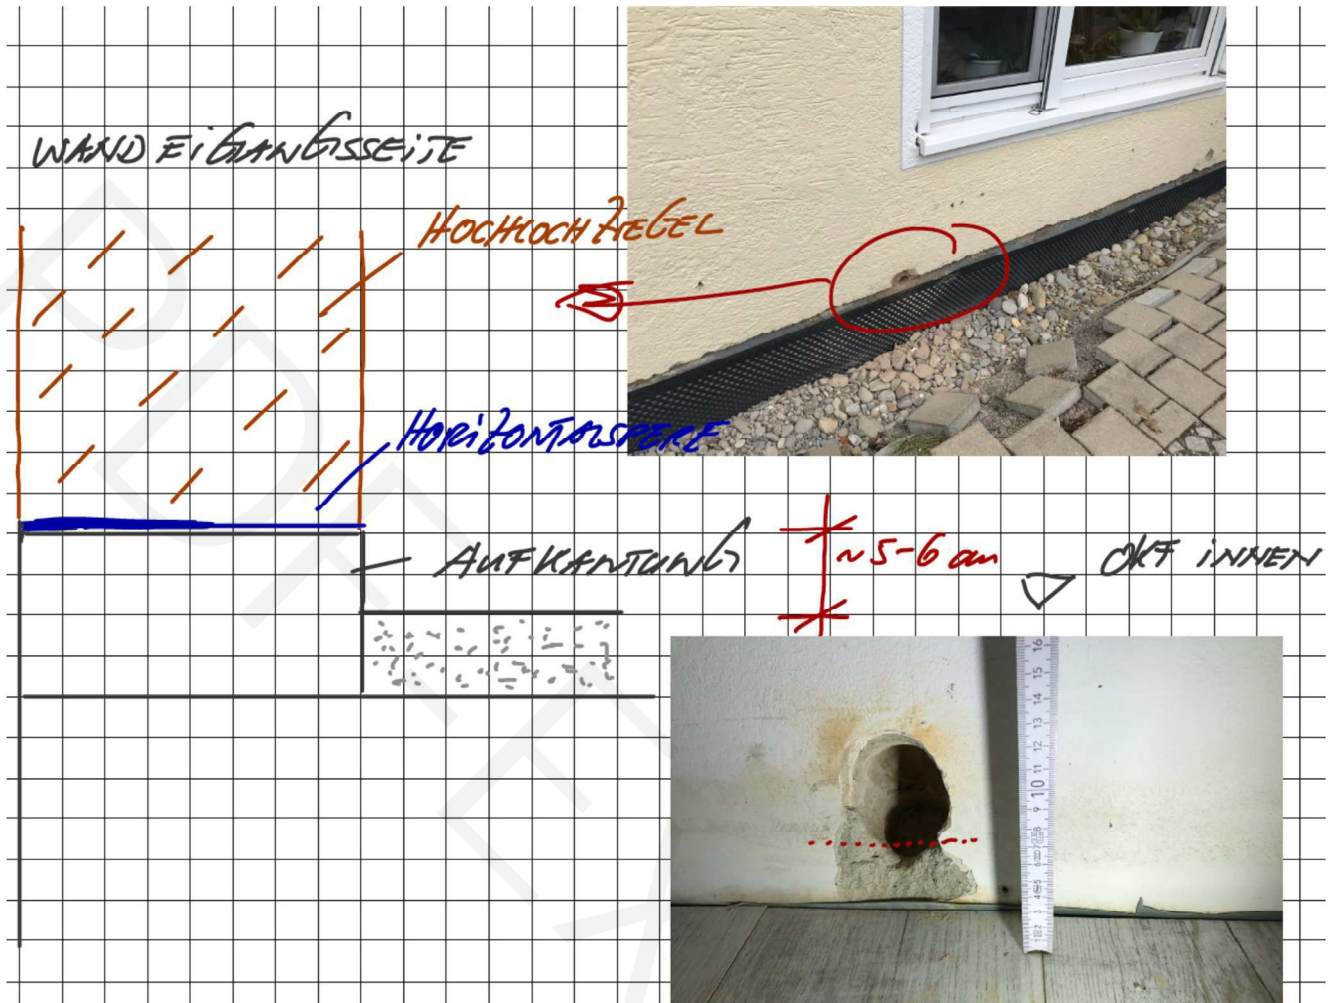
Abb. 11: Bauteilöffnungen Südfassade, Sockelbereich.

Anhand der Erkenntnisse wurde im Ortstermin die vorstehende Handskizze angefertigt. Im mittleren Abschnitt der Außenwand ist an der in den Abbildungen/Skizze markierten Position eine durchgehende Horizontalsperre aus Bitumenpappe vorhanden.

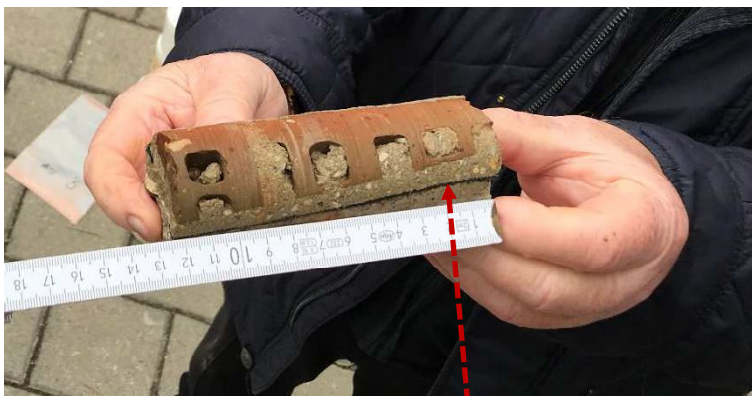
Abb. 12: Bohrkern Südfassade.

Am Bohrkern ist die Lage der Horizontalsperre erkennbar.

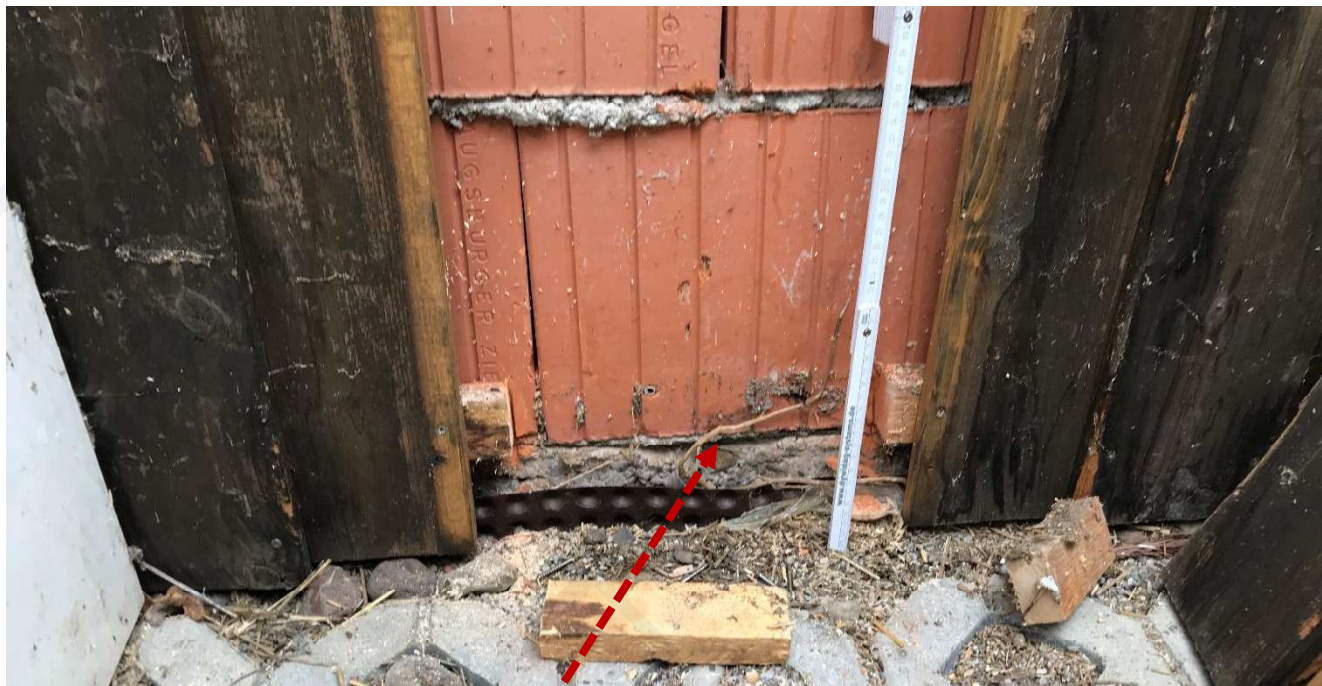
Abb. 13: Ostfassade, Sockelbereich.

Der Wandbildner des hinteren Gebäudeteils besteht aus Lochziegeln. Oberhalb der Bodenplatte ist eine Horizontalsperre aus Bitumenpappe (siehe Pfeil) vorhanden.

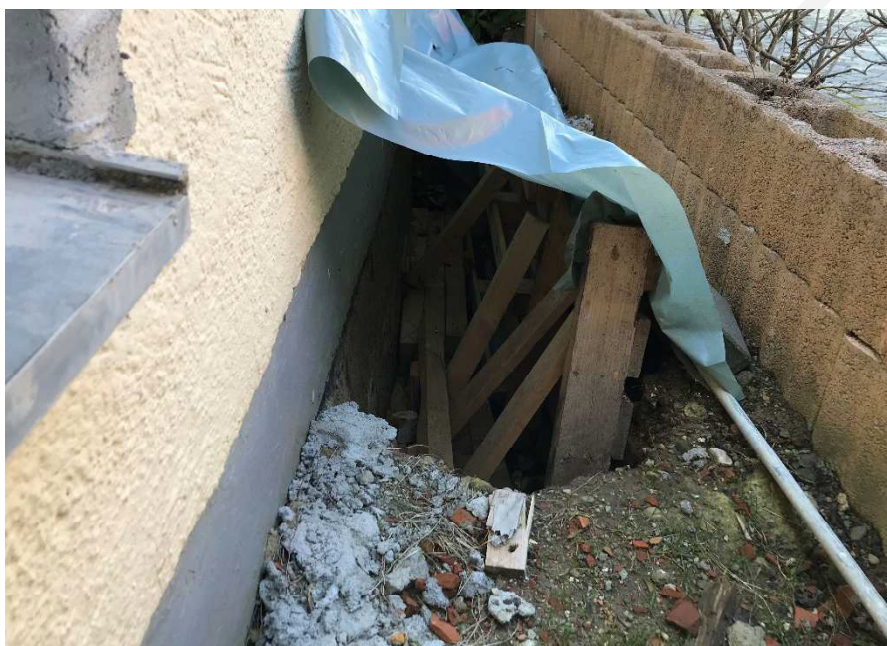
Abb. 14: Nordfassade Sockelbereich.

Im vorderen Gebäudebereich (Nord-Westecke) existiert eine, mit Folie abgedeckte Baugrube. Die Baugrube wurde von den Klägern hergestellt. Rechts auf der Abbildung ist die Einfriedung zum Nachbargrundstück erkennbar.

Nach Angabe der Kläger kann nur der i.M. ca. 60 cm breite Streifen zwischen der Gebäudeaußenwand und der Einfriedung des Nachbargrundstücks für die geplanten Sanierungsarbeiten genutzt werden. Das Nachbargrundstück darf für die geplanten Sanierungsarbeiten nicht betreten/genutzt werden.

- Auf der Südseite ist ein geschlitztes Kunststoffrohr in einem Kiesstreifen verlegt.
- Die Sanierungsarbeiten im Bereich der Nordfassade werden infolge der beengten Platzverhältnisse stark eingeschränkt **Abb. 14**.

- Erhöhte Aufwendungen für die Arbeiterschweren durch beengte Platzverhältnisse auf der Nordseite.

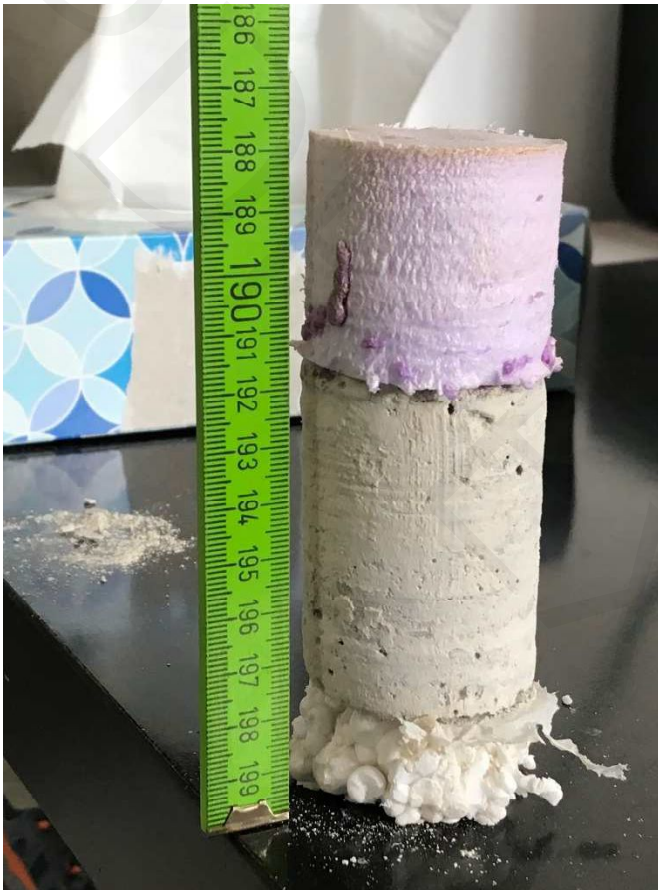
Abb. 15: Bohrkern Estrich innen.

Die Bohrkernentnahme im Fußbodenaufbau zeigt folgenden Bodenaufbau (von oben nach unten):

- Schwimmender Holzbelag (auf dem Foto nicht dargestellt)
- 30-35 mm Dämmschicht aus XPS
- Ca. 55 mm Zementestrich
- PE-Folie, einlagig
- Ca. 20 mm Dämmschicht aus EPS

Fußbodenaufbau gesamt (ohne Bodenbelag) ca. 105 – 110 mm.

Eine Dampfsperre wurde nicht vorgefunden. Der Untergrund besteht aus einer Betonbodenplatte. Die Betongüte und die Bodenplattenstärke sind nicht bekannt.

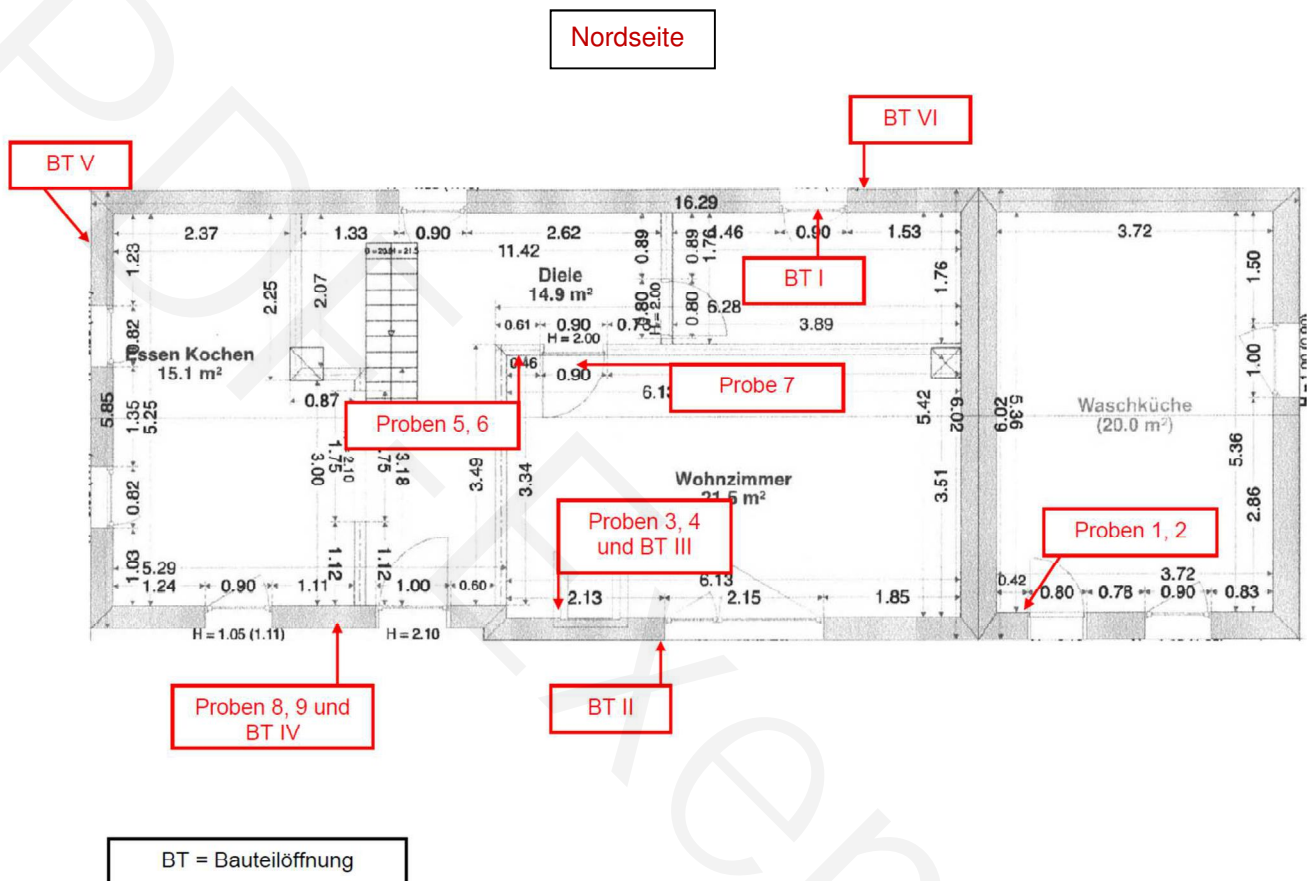
Abb. 17: Probenentnahmeplan und Bauteilöffnungen

Die Feuchtwerte der Außenwände liegen, mit Ausnahme der Probe 3, im Bereich der Gleichgewichtsfeuchte. Die jeweils unteren Bohrkerne der Messachsen wurden in einer Höhe von ca. 10 cm, oberhalb der Horizontalsperre entnommen (siehe z.B. **Abb. 11**: Bauteilöffnungen Südfassade, Sockelbereich.). Die Messergebnisse bestätigen die Ergebnisse der Bauteilaufschlüsse. Es ist davon auszugehen, dass im Bauabschnitt 2 eine durchgehende Horizontalsperre oberhalb der Bodenplatten, bzw. an der Südseite oberhalb einer ca. 5-6 hohen Aufkantung vorhanden ist (siehe **Abb. 11**). An den südlichen Außenwänden liegen im Bereich der Proben 1 und 3 (ca. 10 cm oberhalb OKF) hohe Sulfatbelastungen vor; an Probe 3 liegen zusätzlich leicht erhöhte Nitratwerte vor.

Die an der Innenwand entnommene Probe Nr. 5 zeigt eine erhöhte Salzbelastung durch Sulfate und eine leicht erhöhte Nitratbelastung. Die entnommene Estrichprobe Nr. 7 zeigt einen mittelmäßig erhöhten Durchfeuchtungsgrad
