Gutachterliche Stellungnahme

P337_GS01

Sturmschaden vom 28.06.2020

EFH Huber, Prien am Chiemsee

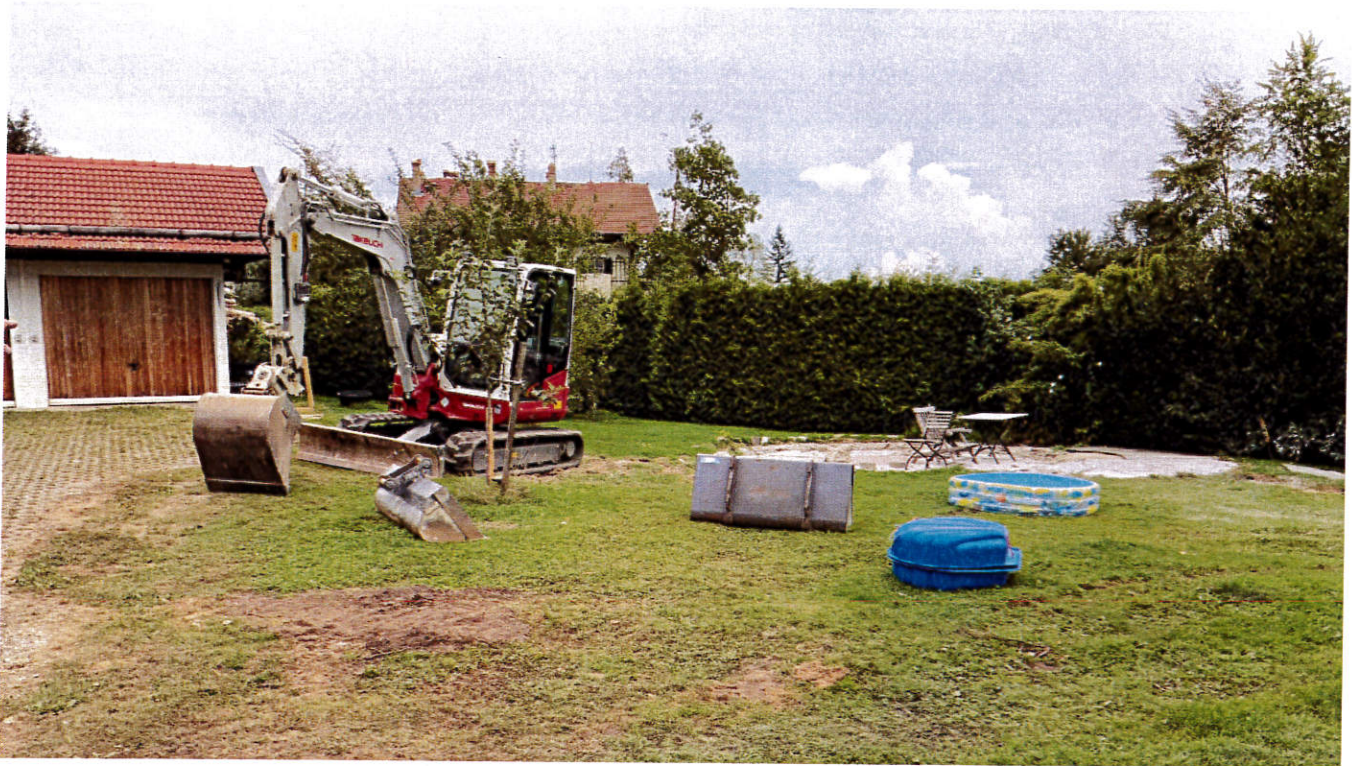
Abb. 1: **13.08.20**_Blick auf das Grundstück und den ehemaligen Standort des Swimmingpools.

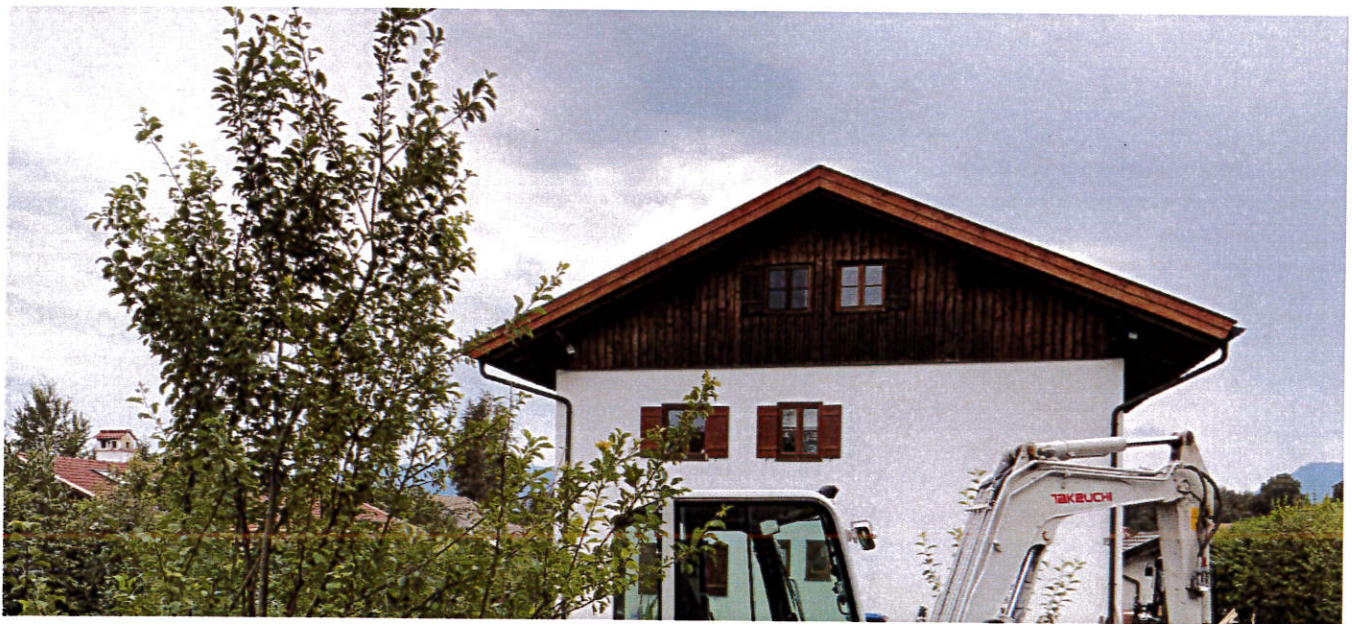
Abb. 2: **13.08.20**_Blick auf den reparierten Ortgang des Daches.

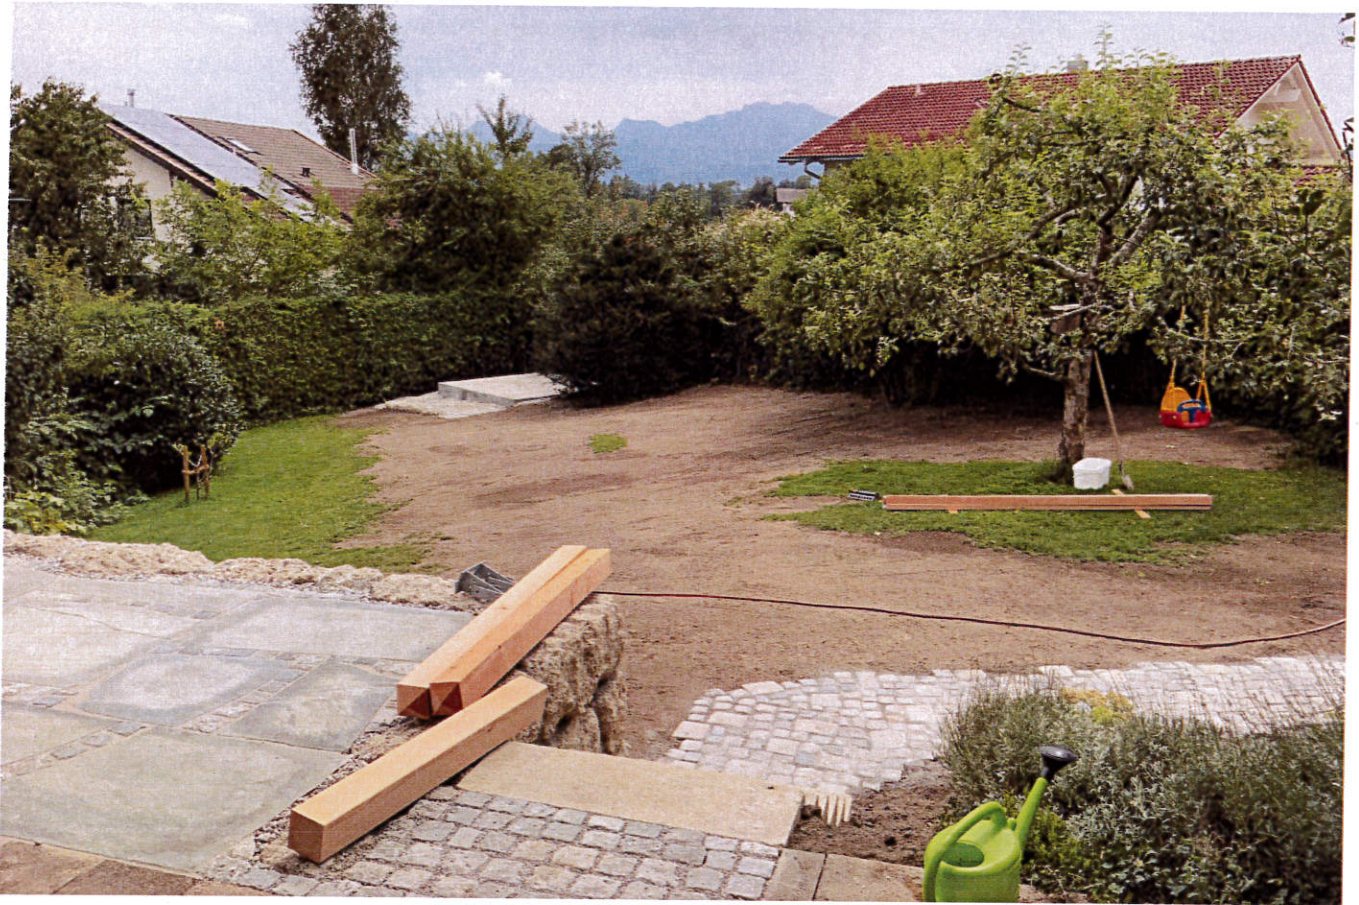
Abb. 3: **13.08.20**_Blick auf das Grundstück vor der Terrasse.

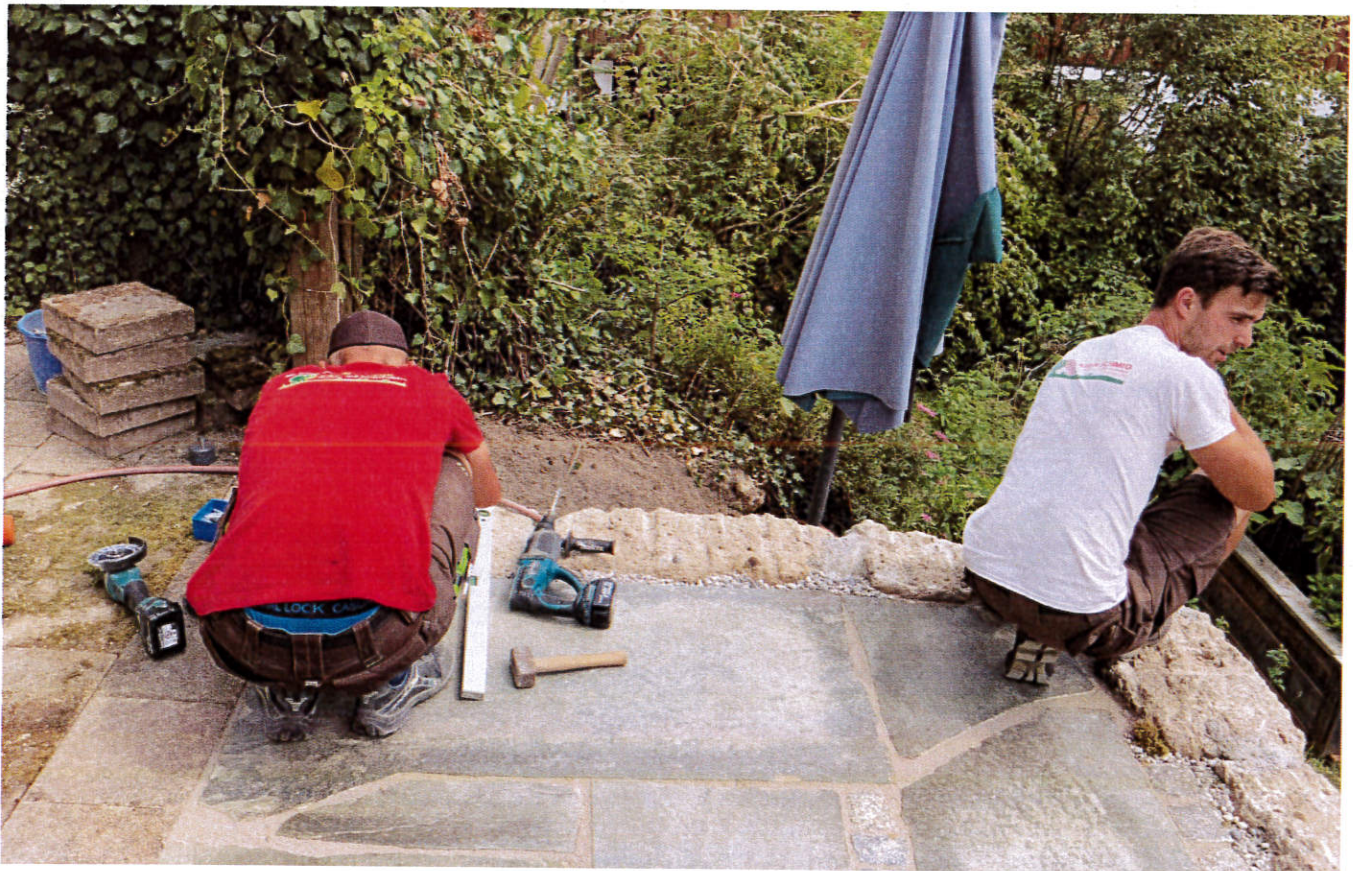
Abb. 4: **13.08.20**_Reparatur der Terrasse im Bereich umgestürzter Bäume.

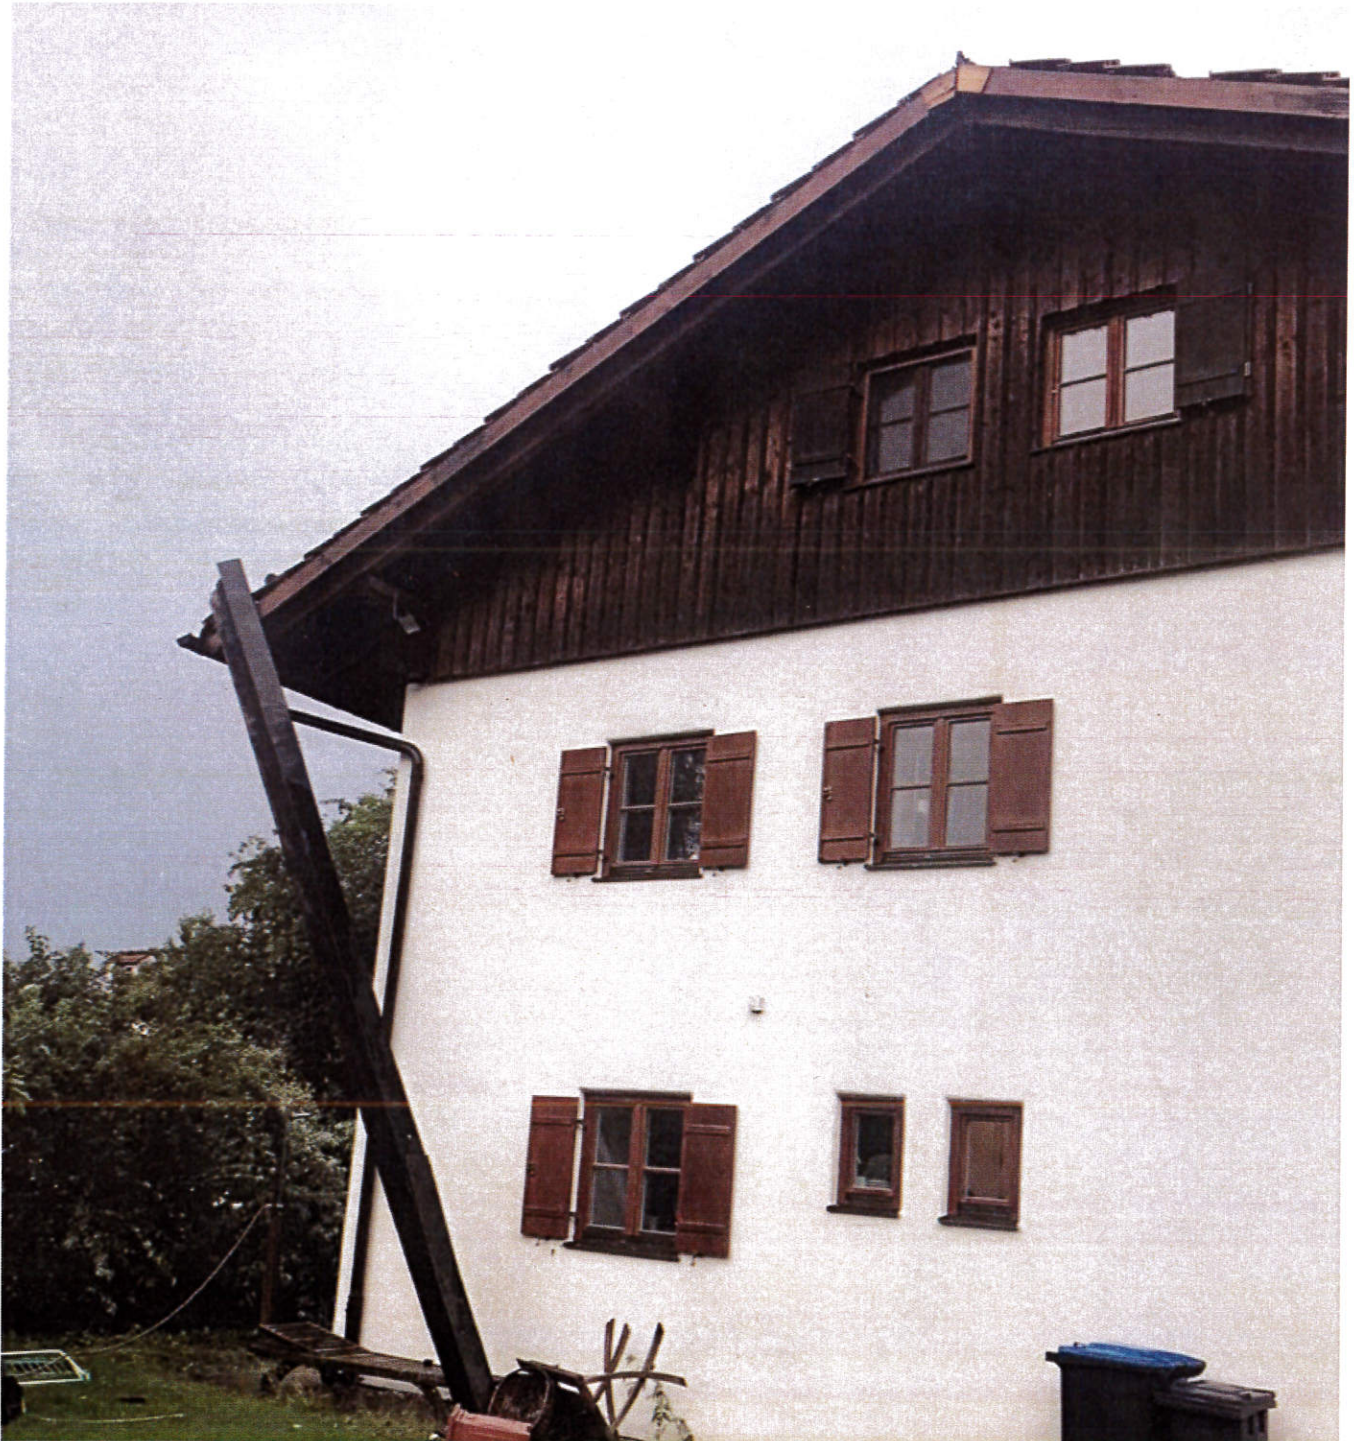
Abb. 5: Die Ortgangverblechungen und –verbretterungen sind heruntergerissen und auf dem Grundstück verteilt (siehe Abb. 6). Im Firstbereich sind die Dachziegel abgedeckt und z.T. heruntergefallen.

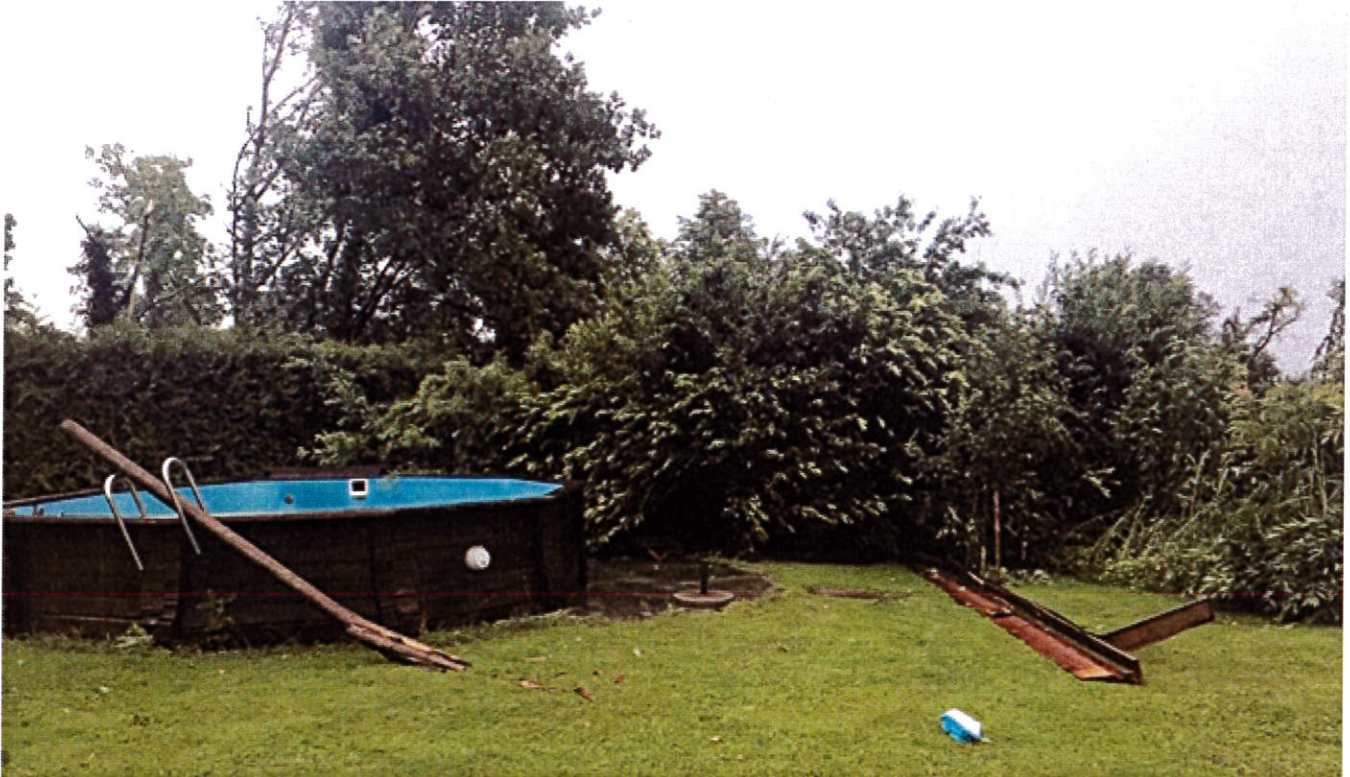
Abb. 6: 28.06.2020_Blick auf das zerstörte Schwimmbad. Die Ortgangverblechungen und verbretterungen liegen verstreut auf dem Grundstück.

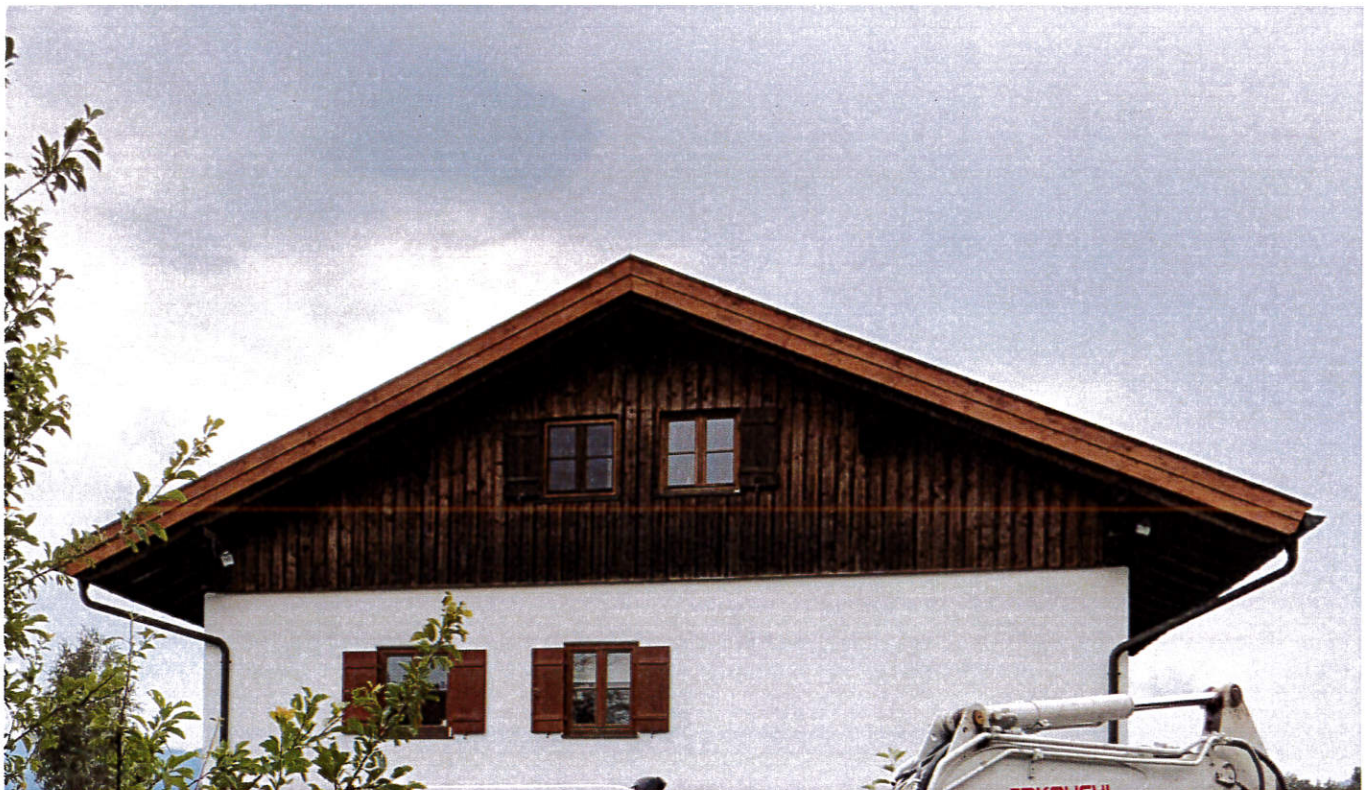
Abb. 7: 13.08.2020_Der Ortgang wurde erneuert. Die Ziegeldeckung bereichsweise ersetzt und repariert.

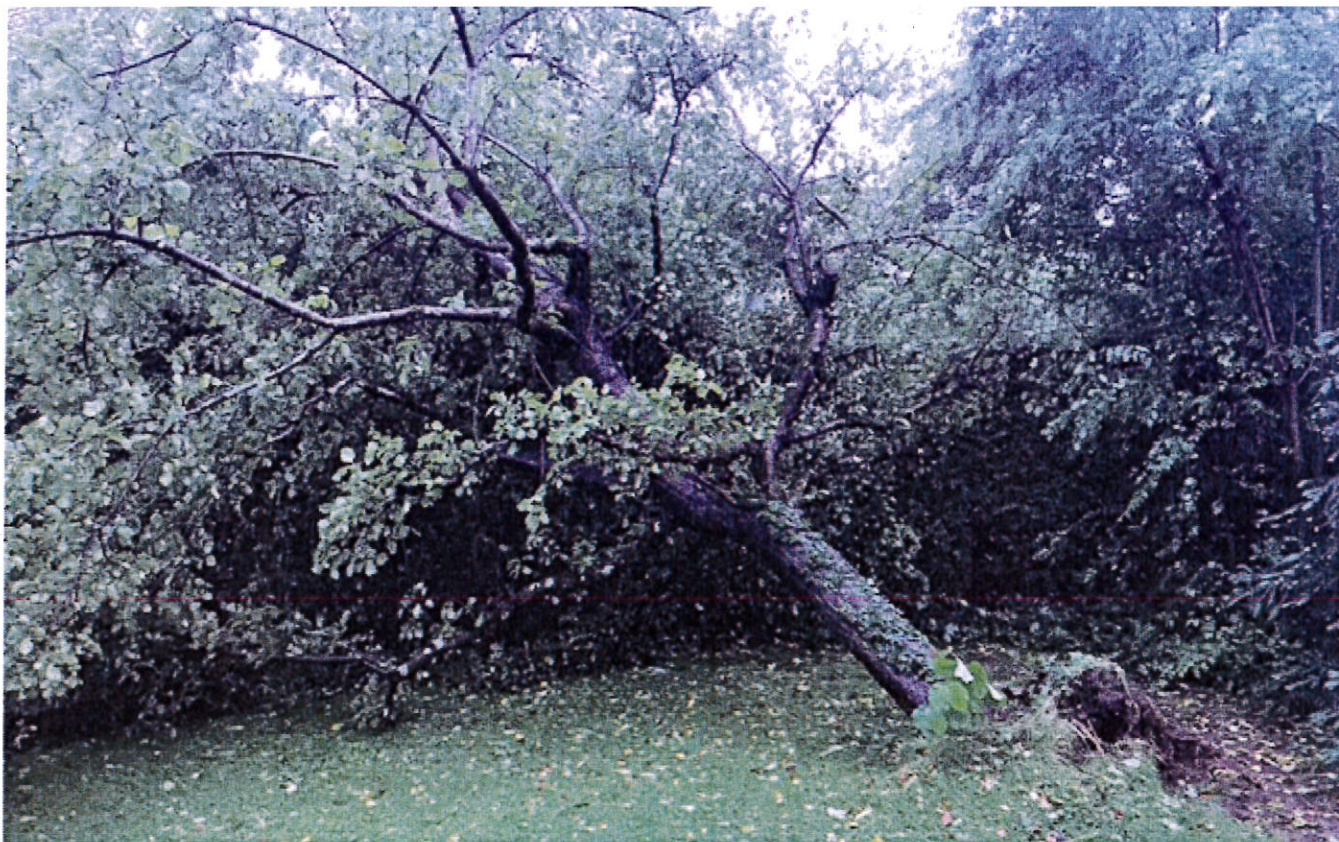
Abb. 8: 28.06.2020_Blick auf einen der entwurzelten Bäume

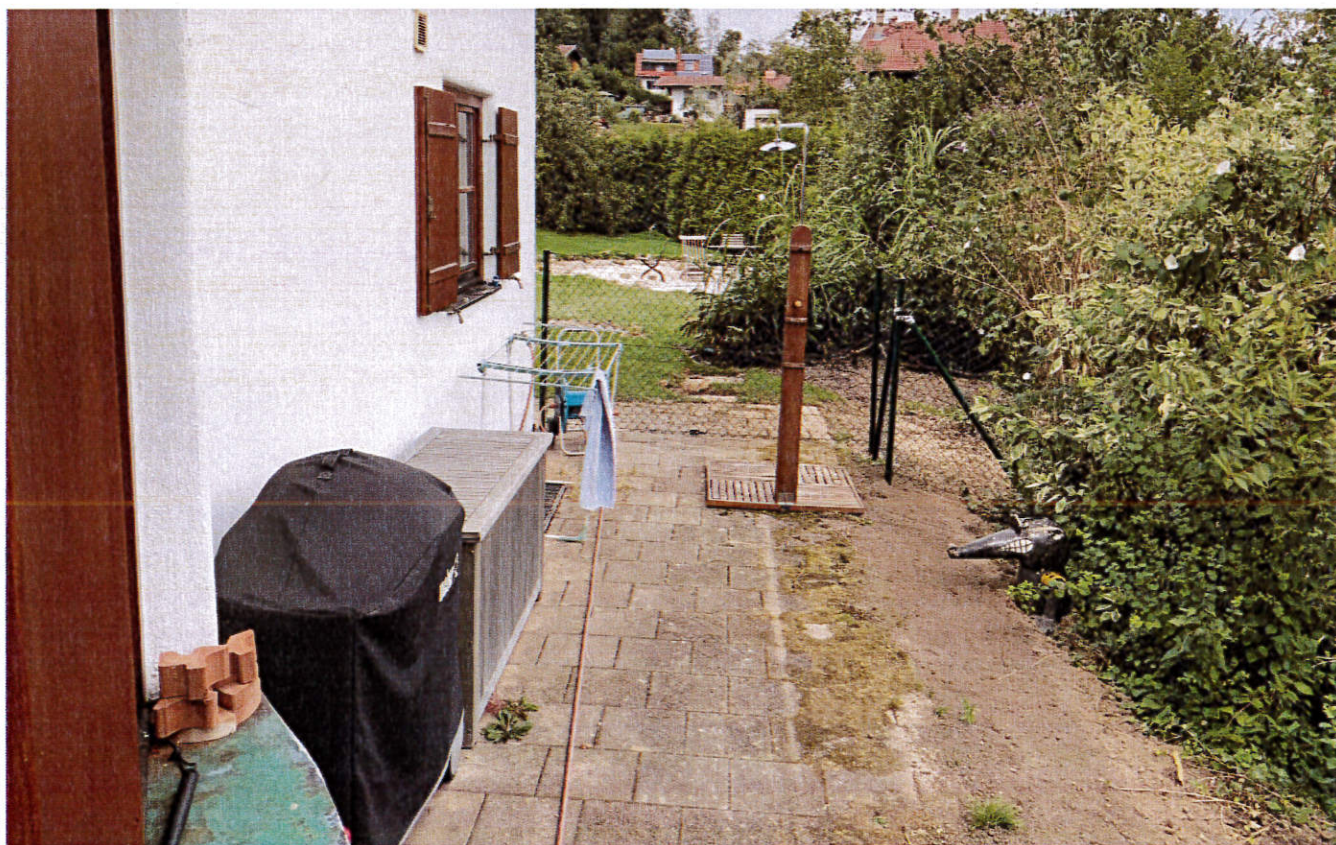
Abb. 9: 13.08.2021_Das Schwimmbad und umgestürzte Bäume wurden rückgebaut und entsorgt.

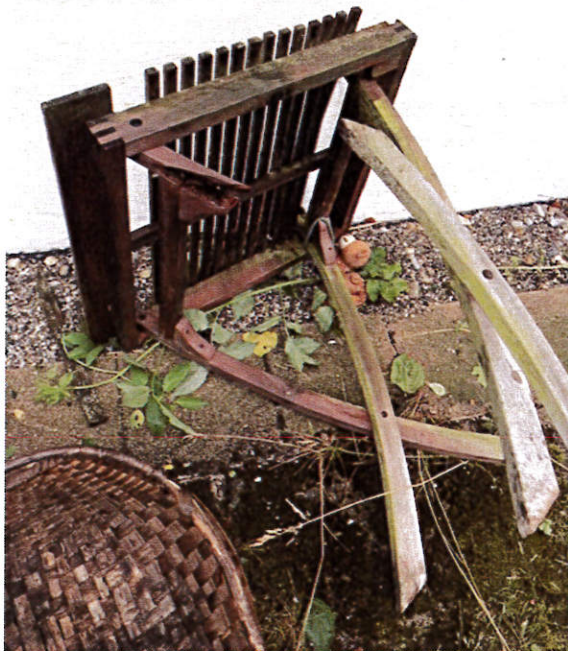
Abb. 10: 28.06.2020_Gebrochener Gartentisch.

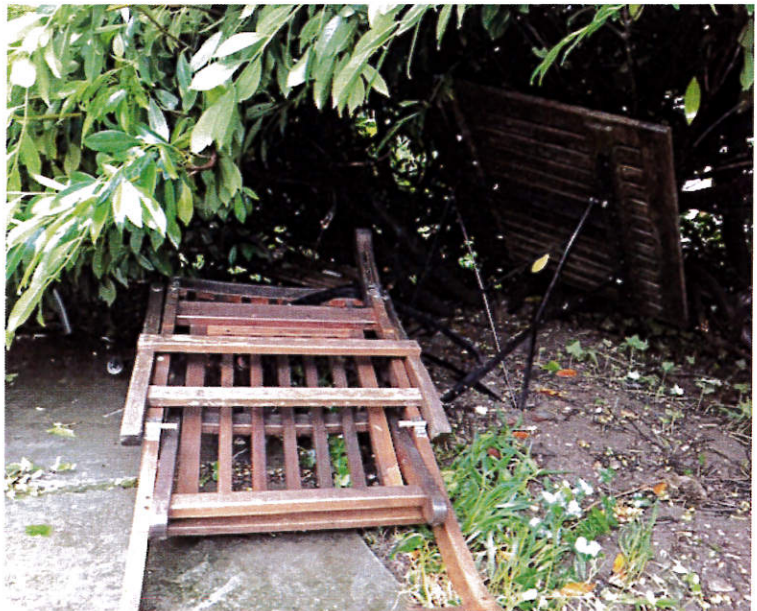
Abb. 11: 28.06.2020_Beschädigte Gartenliege und Gartentisch.

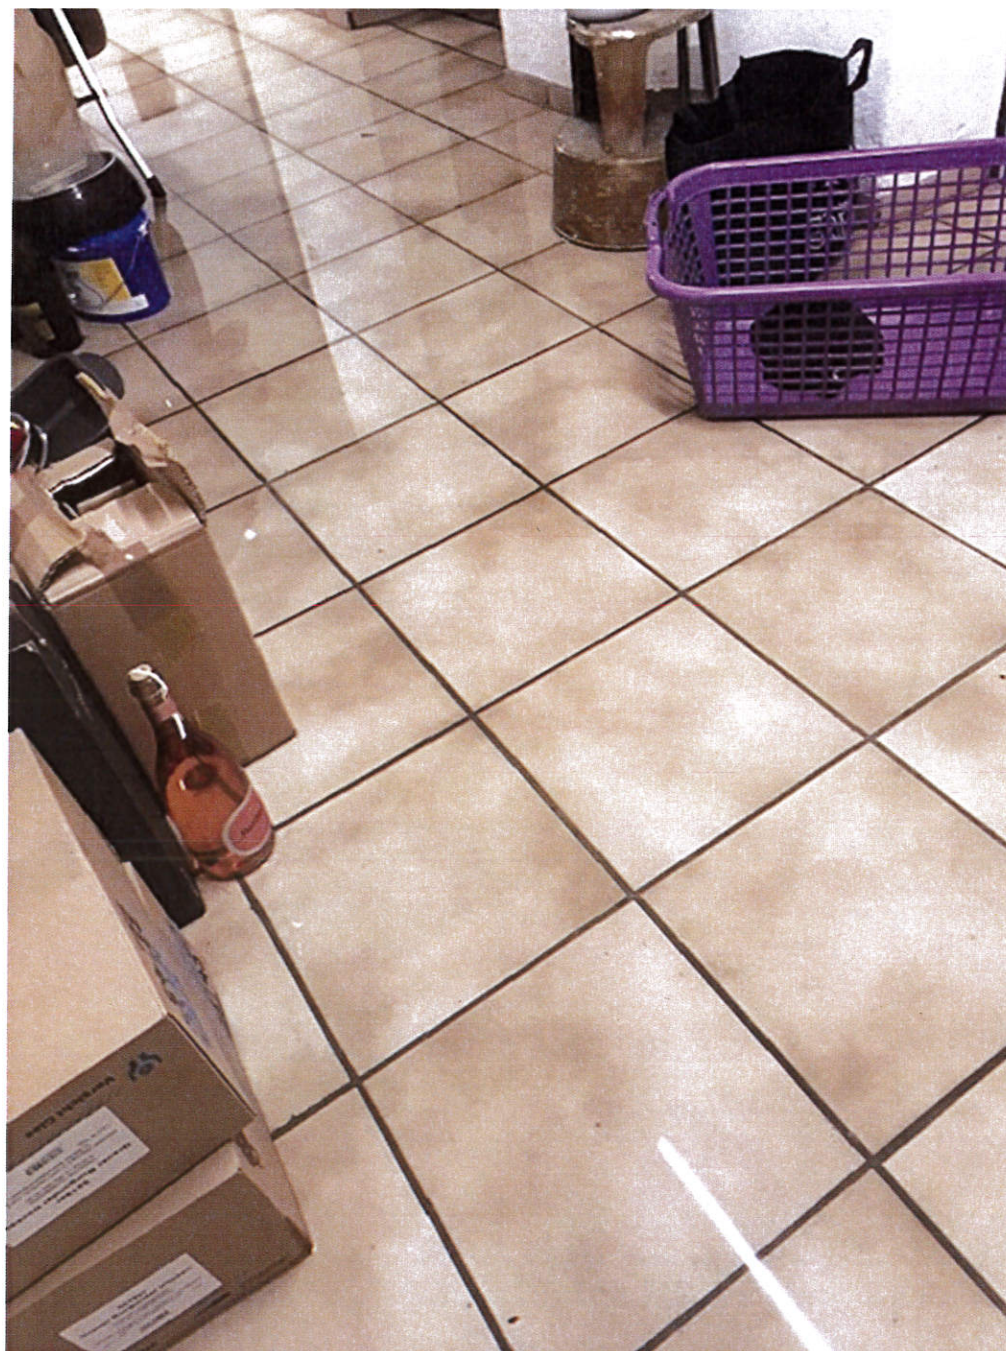
Abb. 12: 28.06.2020
Im gesamten
Untergeschoss stand
Wasser,
bereichsweise bis
mehrere cm über
OK-Fliesenbelag.

Sturmschäden und der daraus resultierenden, massiven Feuchteschäden im gesamten Gebäude. Die Aufnahmen des Unterfertigten vom 13.08.2021 (**siehe Abb. 12 bis Abb. 23**) dokumentieren, dass selbst ca. 1,5 Monate nach dem Schadensereignis unverändert massive Durchfeuchtungen in der Gebäudekonstruktion vorliegen, und dass im Untergeschoss immer noch Wasser steht.

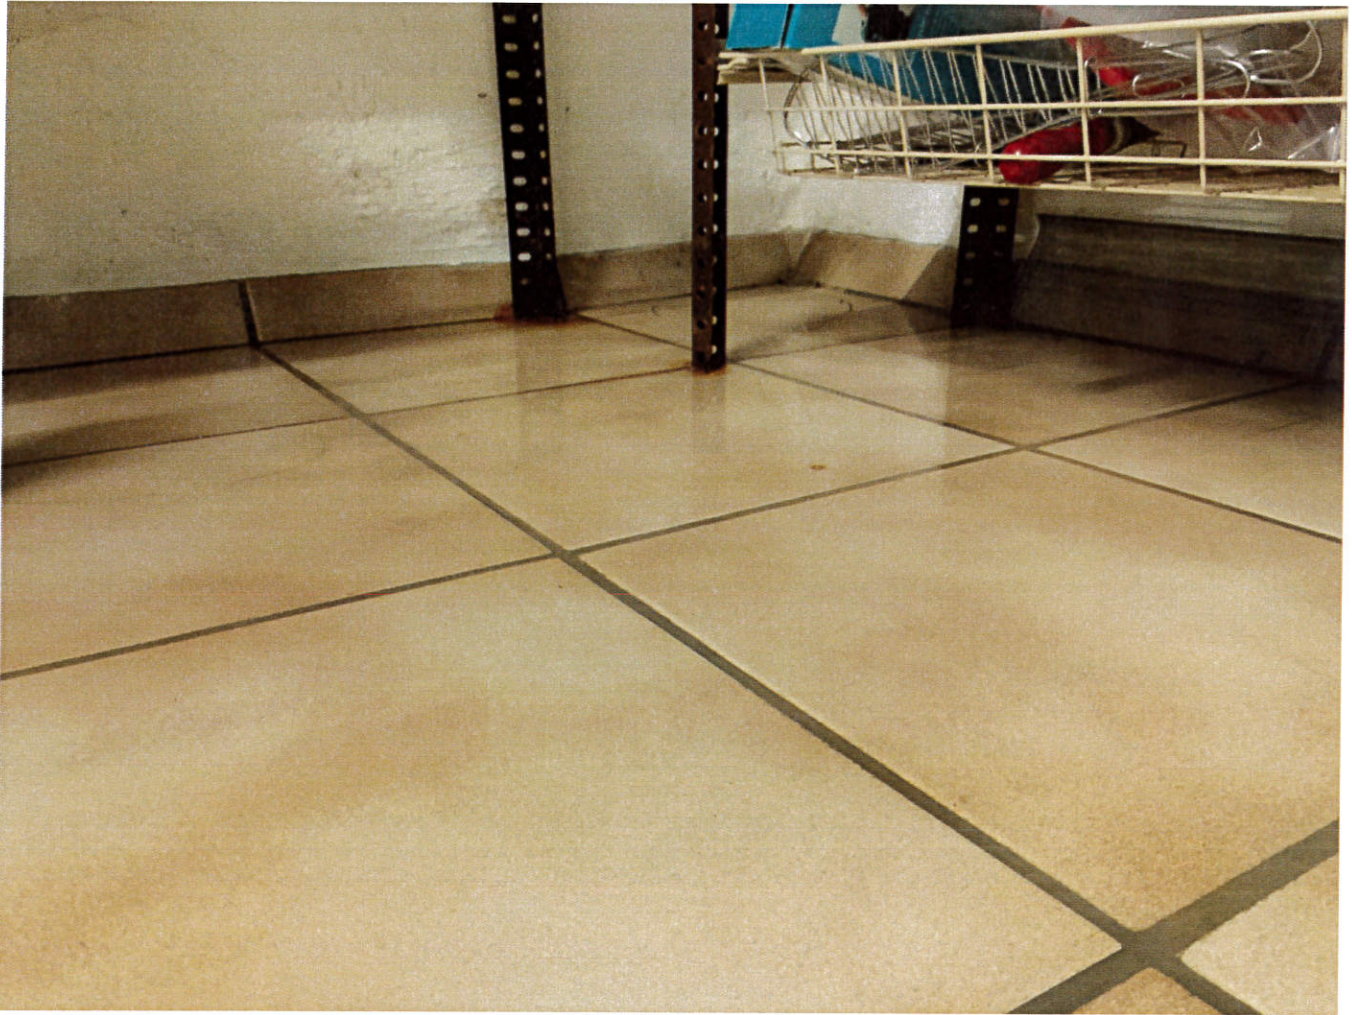
Abb. 13: **13.08.2020**_Im Untergeschoss steht unverändert Wasser auf den Fliesenböden.

- Der gesamte Fußbodenaufbau ist wassergesättigt.
- Die Regalfüße sind korrodiert.
- Schimmelbildung an den Wänden.

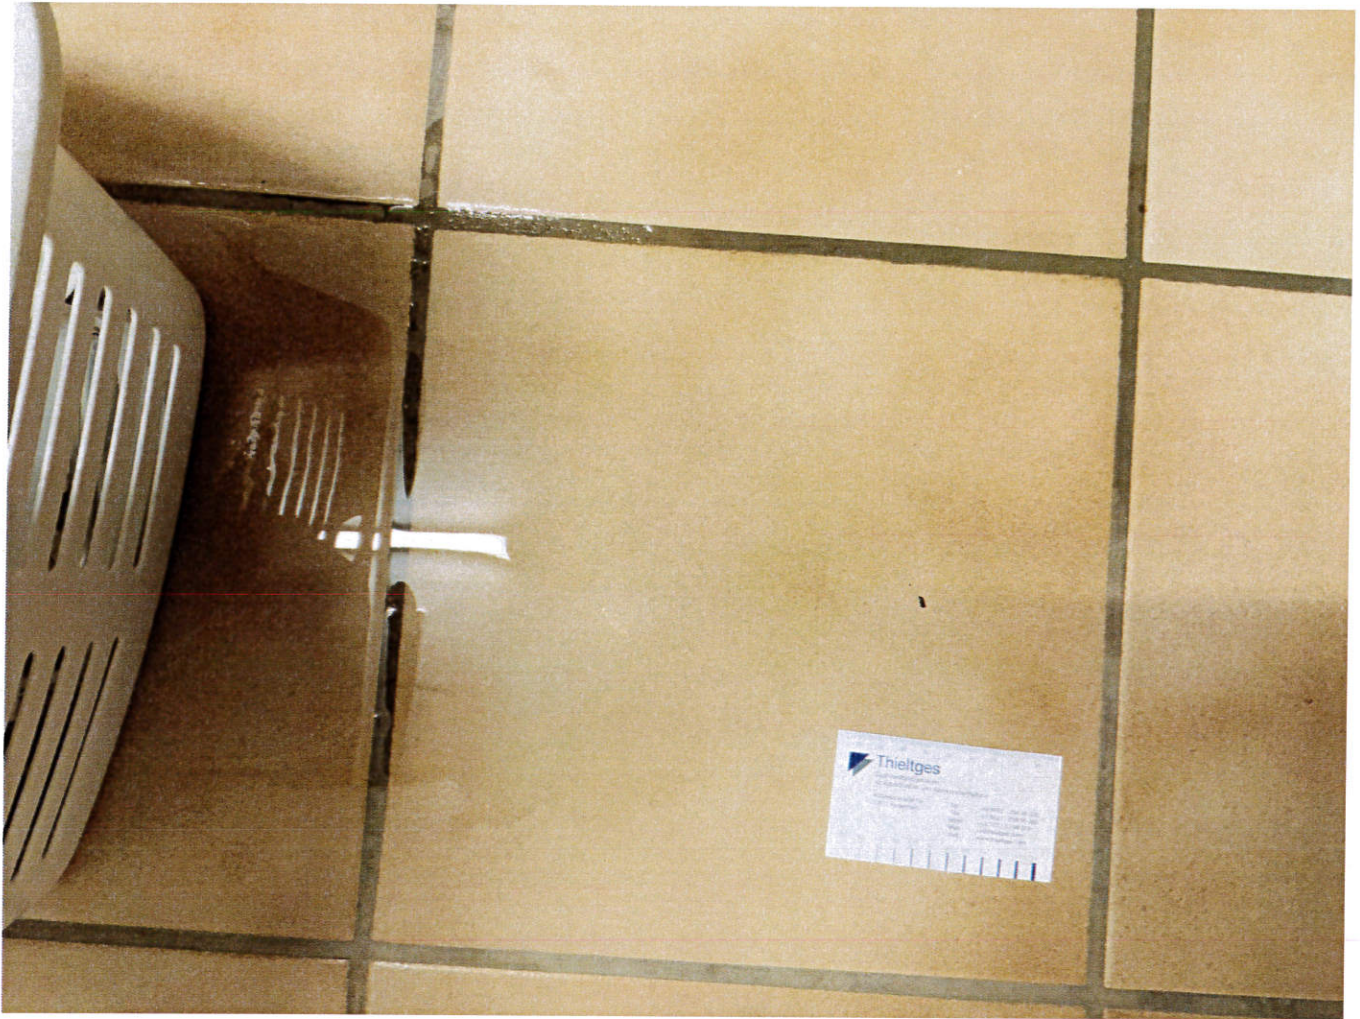
Abb. 14: **13.08.2020**_Der gesamte Fußbodenaufbau ist wassergesättigt.

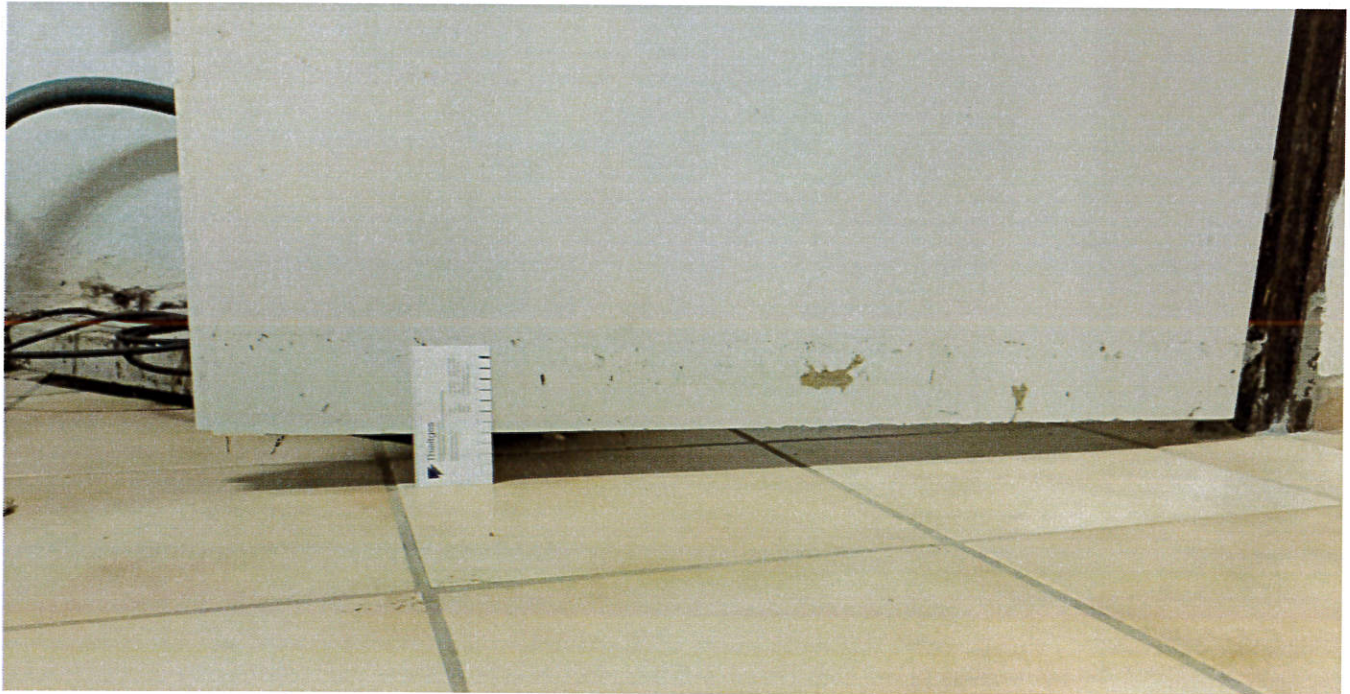
Abb. 15: **13.08.2020**_Am Türblatt zeigen sich die abgetrockneten Feuchteränder. Das Wasser stand in diesem Bereich bis zu 10 cm hoch.

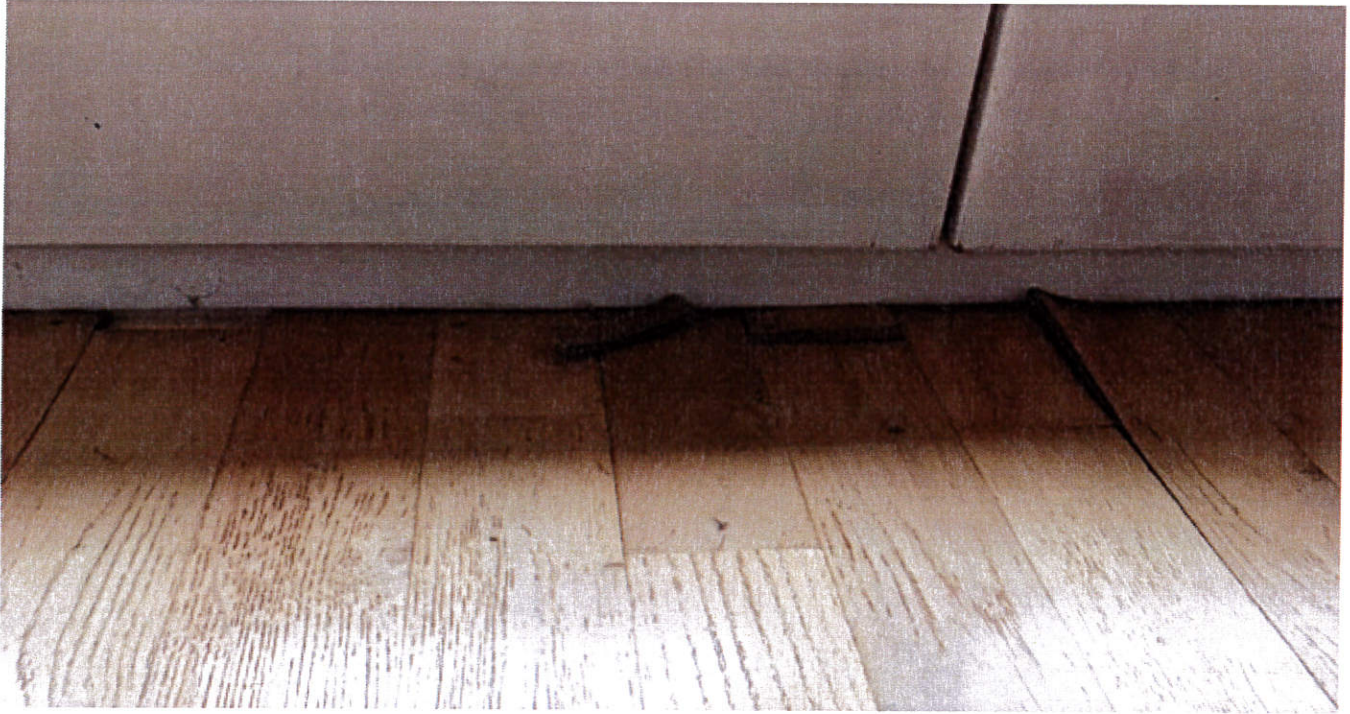
Abb. 16: 28.06.2020_Auf den Parkettböden stand Wasser, das in die Konstruktion der Holzbalkendecken versickerte. Die Parkettböden quellten infolge der Wasserbelastung auf.

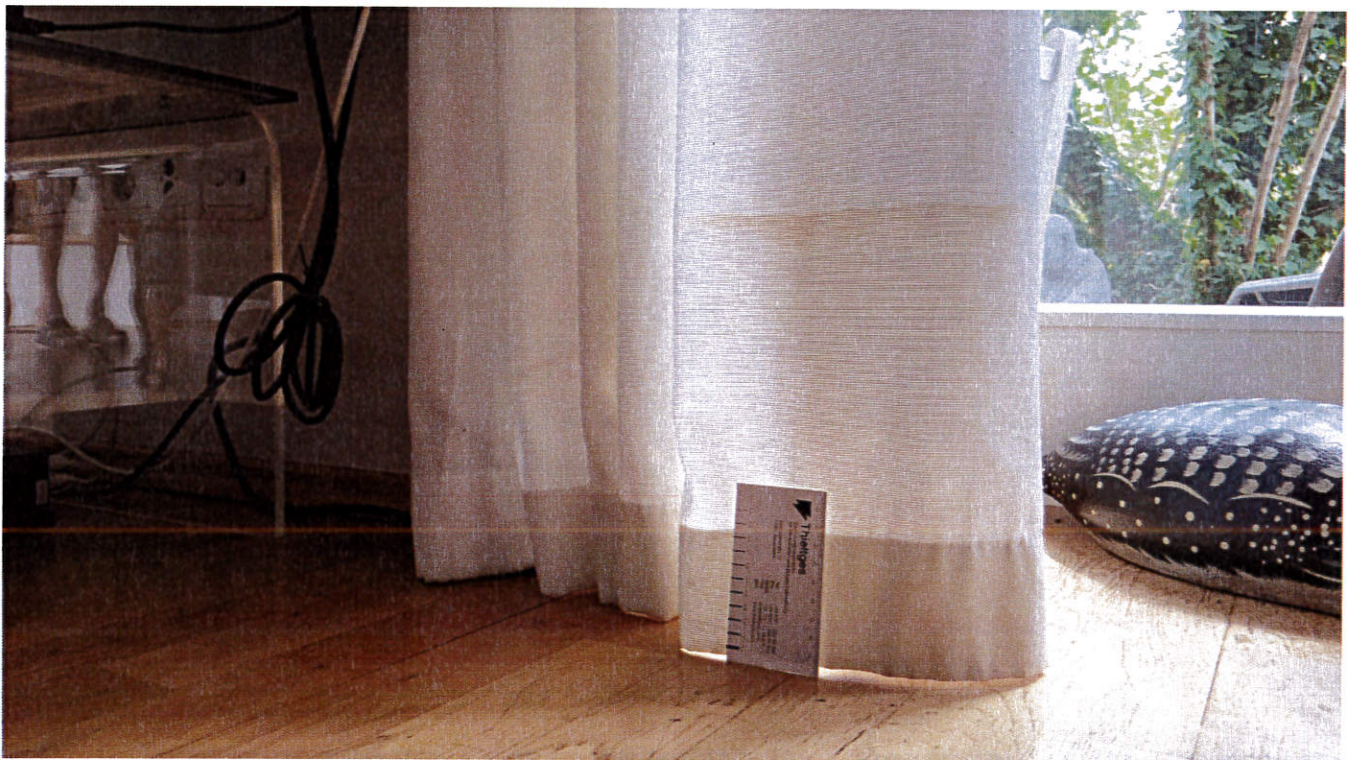
Abb. 17: **13.08.2020**_An den Gardinen im Erdgeschoss zeichnen sich abgetrocknete Feuchteränder in einer Höhe bis zu 30 cm ab.

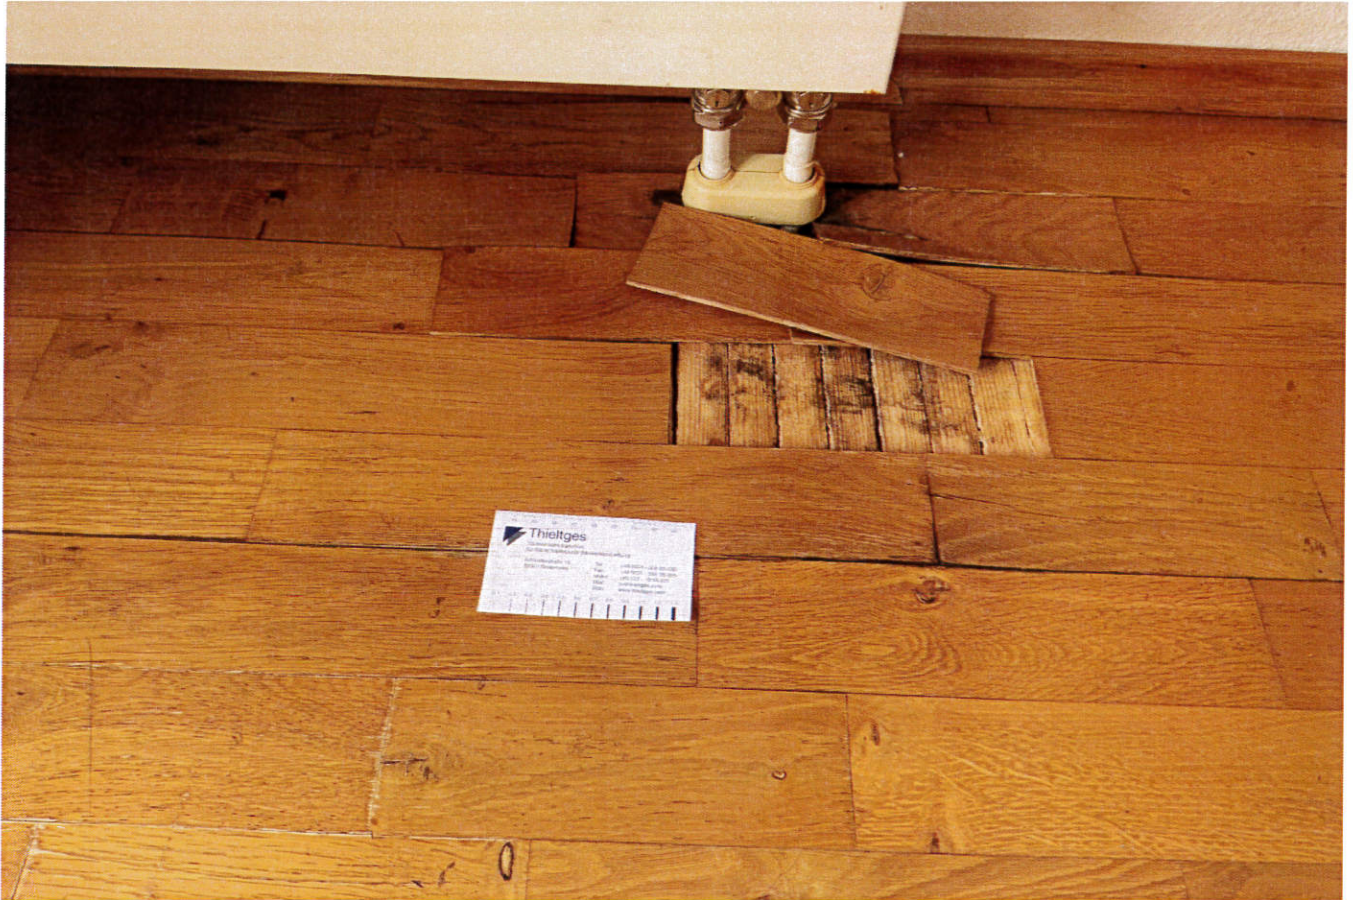
Abb. 18: **13.08.2020**_Die Parkettböden im Obergeschoss sind aufgequollen.

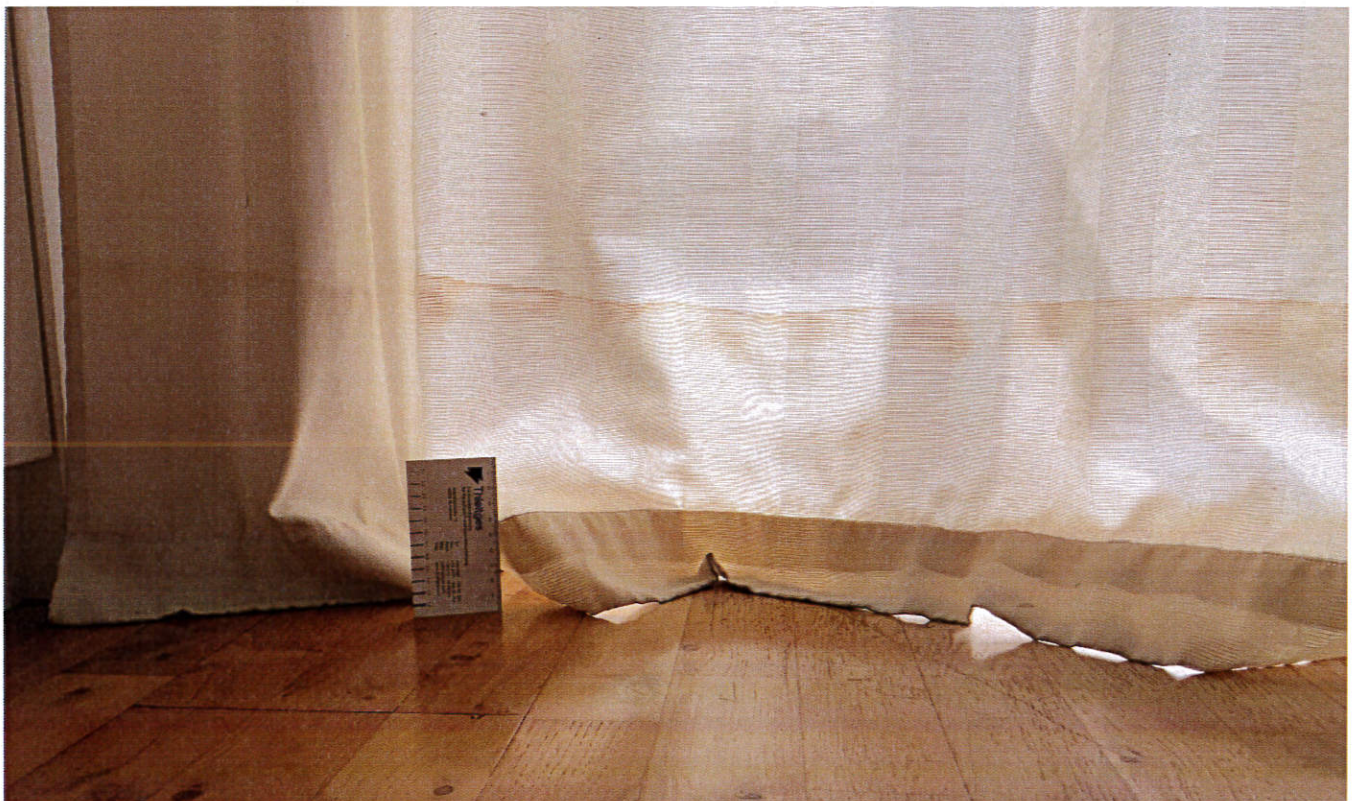
Abb. 19: **13.08.2020**_An den Gardinen im Obergeschoss zeichnen sich die abgetrockneten Feuchteränder bis zu einer Höhe von 25 cm ab.

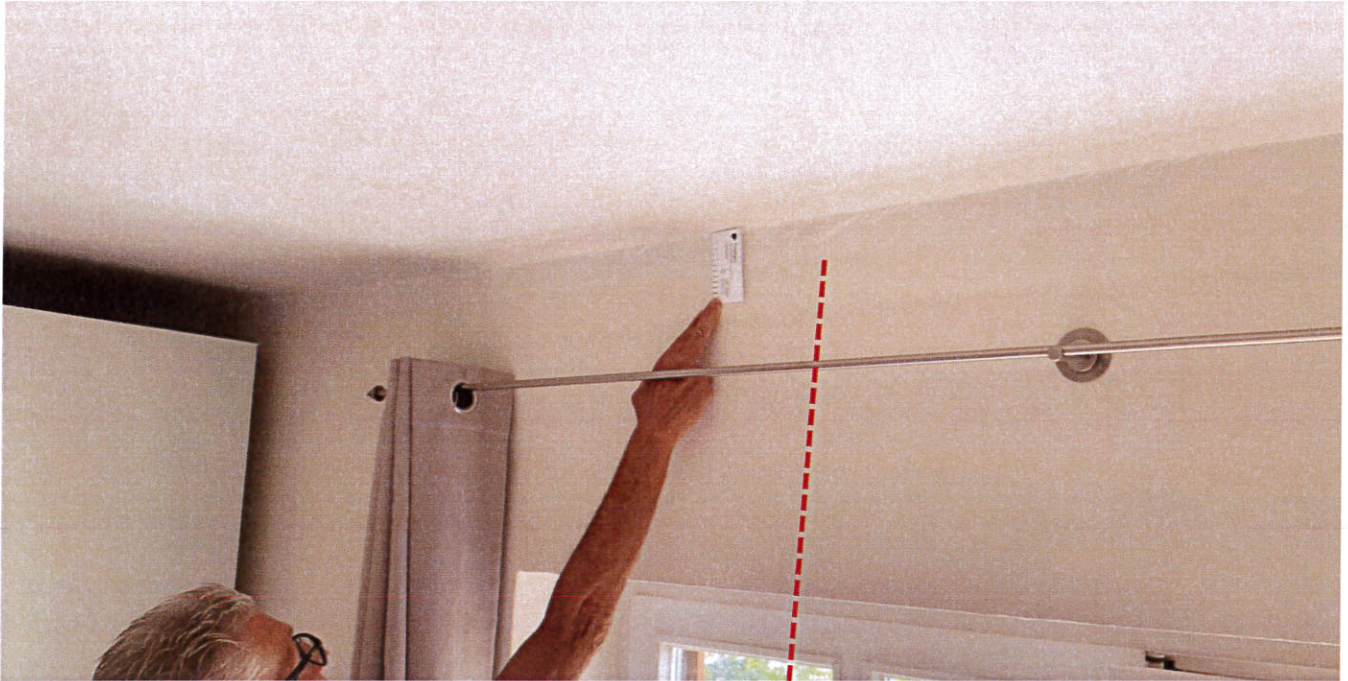
Abb. 20: **13.08.2020**_Das im Dachgeschoss in der Holzbalkendecke versickerte Wasser trat an der Deckenuntersicht über dem OG an den Außenwänden aus.
