Gutachterliche Stellungnahme

P337_GS01

Sturmschaden vom 28.06.2020

EFH Huber, Prien am Chiemsee

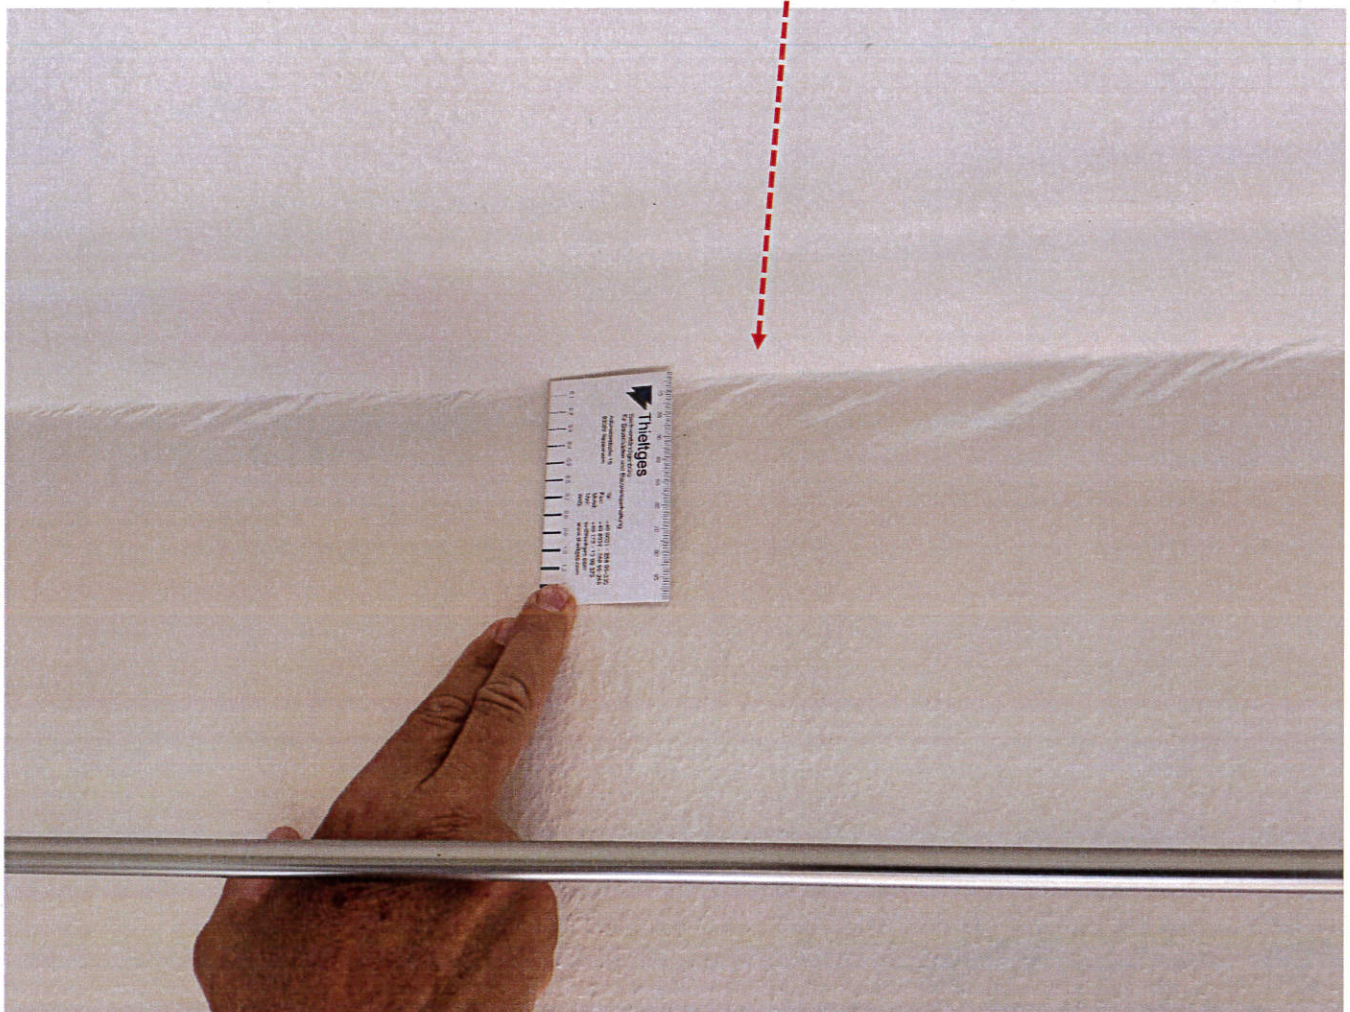
Abb. 21: **13.08.2020**_Im Umgriff der Wasseraustritte lösen sich die Tapeten und die Beschichtungen ab.

Sturmschäden und der daraus resultierenden, massiven Feuchteschäden im gesamten Gebäude. Die Aufnahmen des Unterfertigten vom 13.08.2021 (**siehe Abb. 12 bis Abb. 23**) dokumentieren, dass selbst ca. 1,5 Monate nach dem Schadensereignis unverändert massive Durchfeuchtungen in der Gebäudekonstruktion vorliegen, und dass im Untergeschoss immer noch Wasser steht.

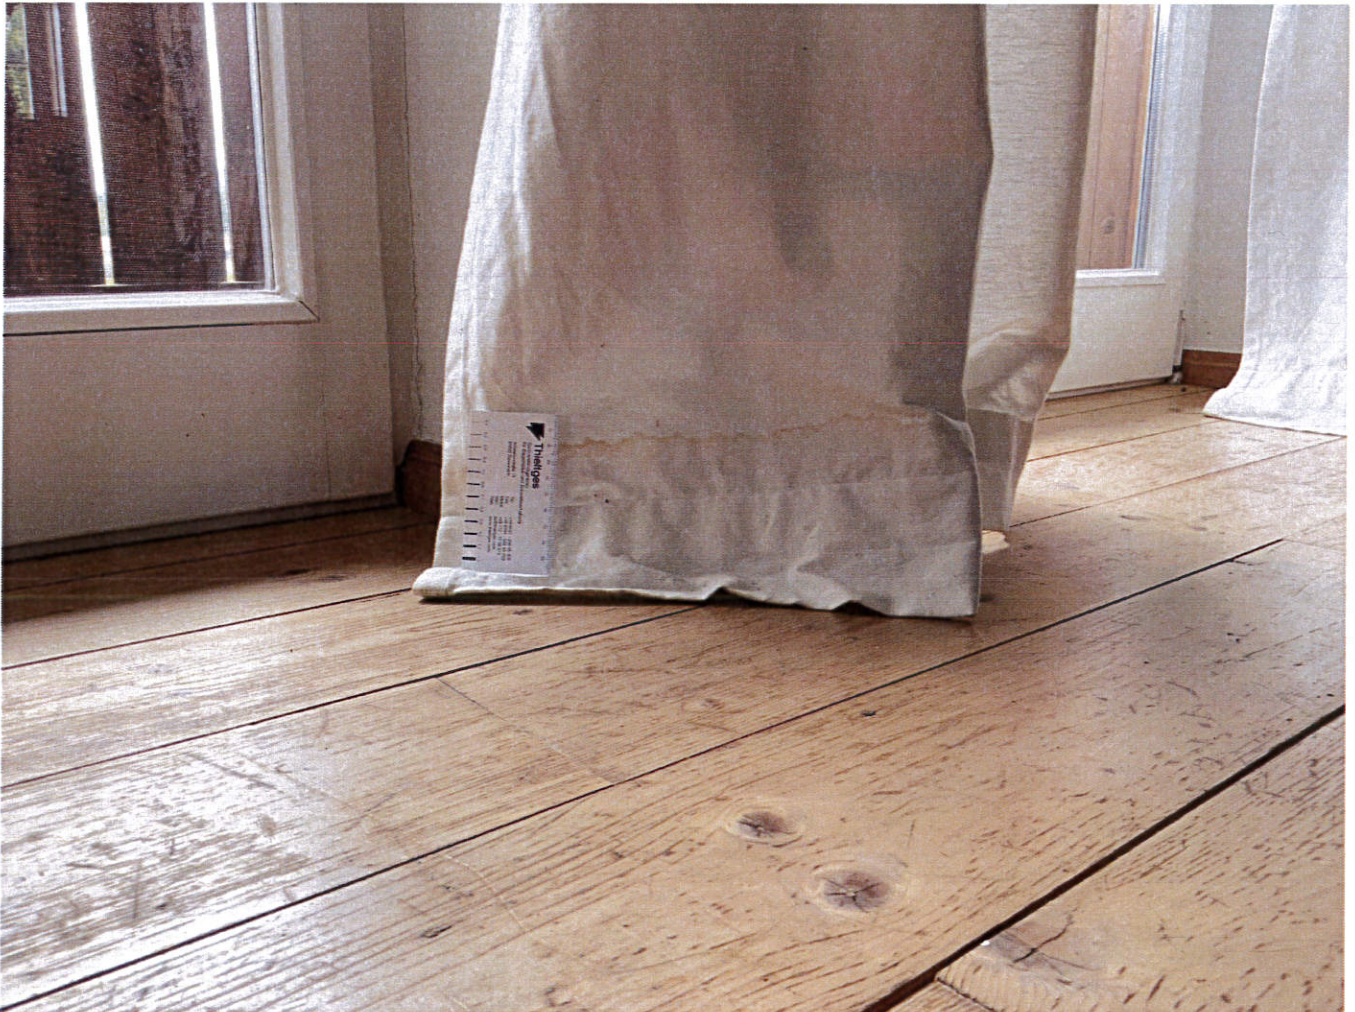
Abb. 22: **13.08.2020**_An den Gardinen im Dachgeschoss zeichnen sich die abgetrockneten Feuchteränder bis zu einer Höhe von 25 cm ab.

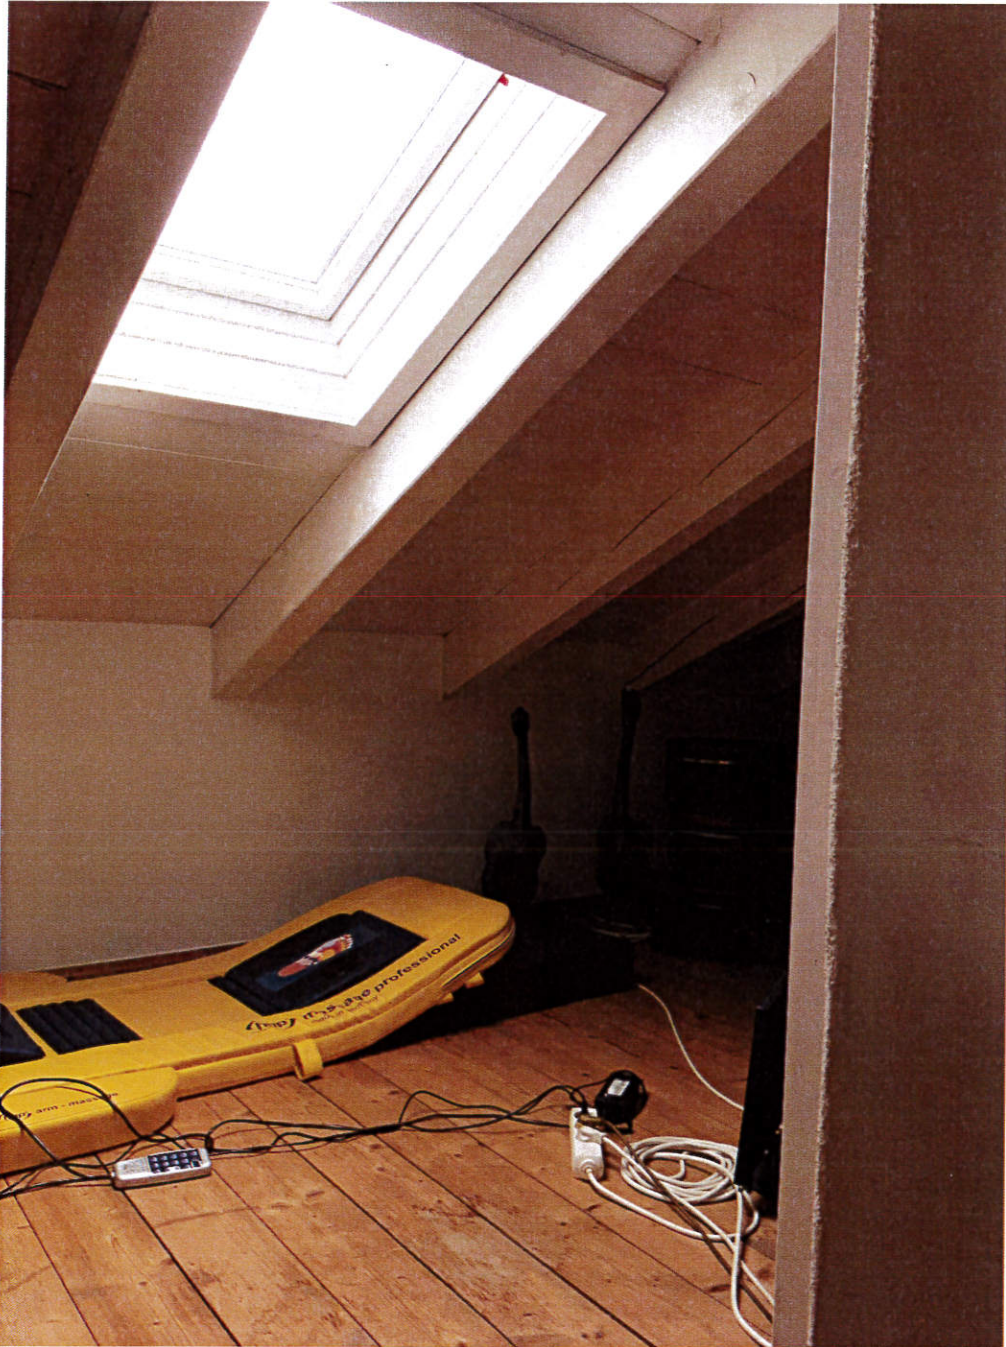
Abb. 23: **13.08.2020**_Wasserablaufspuren am Dachfenster und abgetrocknete Feuchteränder auf dem Holzboden.
