Gutachterliche Stellungnahme

P374_GS01

Istzustand Bad

Wohnanlage Rhodestraße 3a, Obermenzing

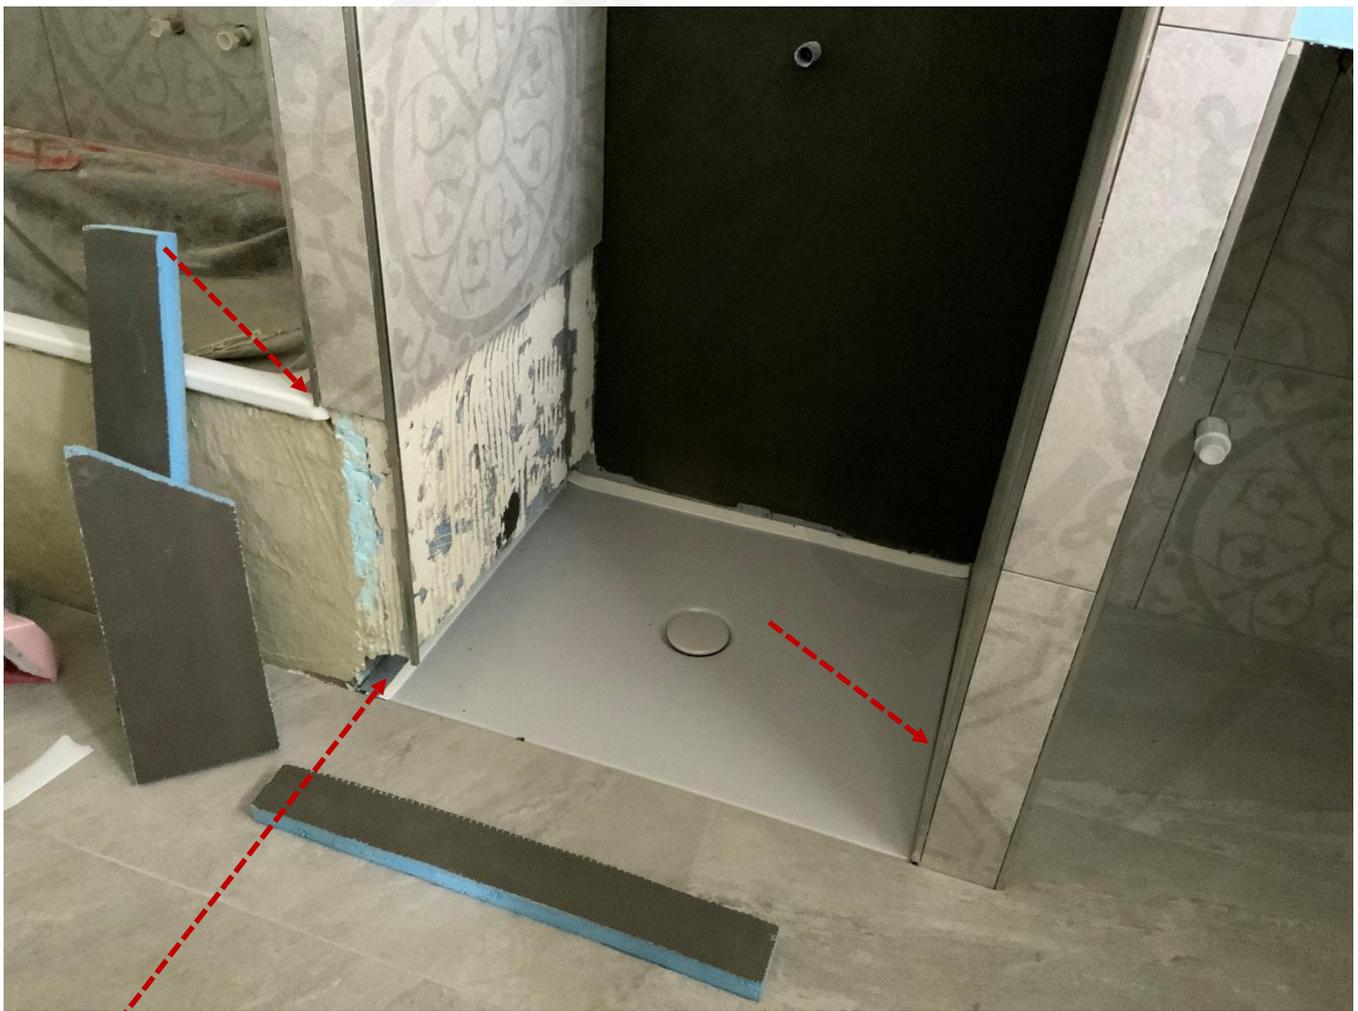
Abb. 1: Der Wandfuß wurde zum Einbau der 90 cm breiten Duschwanne rückgebaut.

Die Trockenbauwand steht nicht mehr auf dem Rohboden auf, woraus sich folgende Konsequenzen ergeben:

- Die Last der mit Fliesen bekleideten Wand überträgt sich auf den Rand der Badewanne, auf der die Fliesenbekleidung aufsitzt. Nach den anerkannten Regeln der Technik (aRdT) müssen die seitlichen Trockenbauwände auf dem Rohboden aufstehen und die sich aus den Wänden ergebenden Lasten auf dem Rohboden abtragen.
- Der Abdichtungsanschluss zwischen der Duschwanne und der Wandabdichtung links kann nicht hergestellt werden.
- Die neue Duschwanne wurde erst nachträglich, nach dem Aufbringen der Fliesenbekleidung auf der rechten Wandinnenseite, eingebaut (vgl. hierzu Aufnahme [A] 6). Der Abdichtungsanschluss zwischen der Duschwanne und der Abdichtung der Wand kann nicht hergestellt werden.

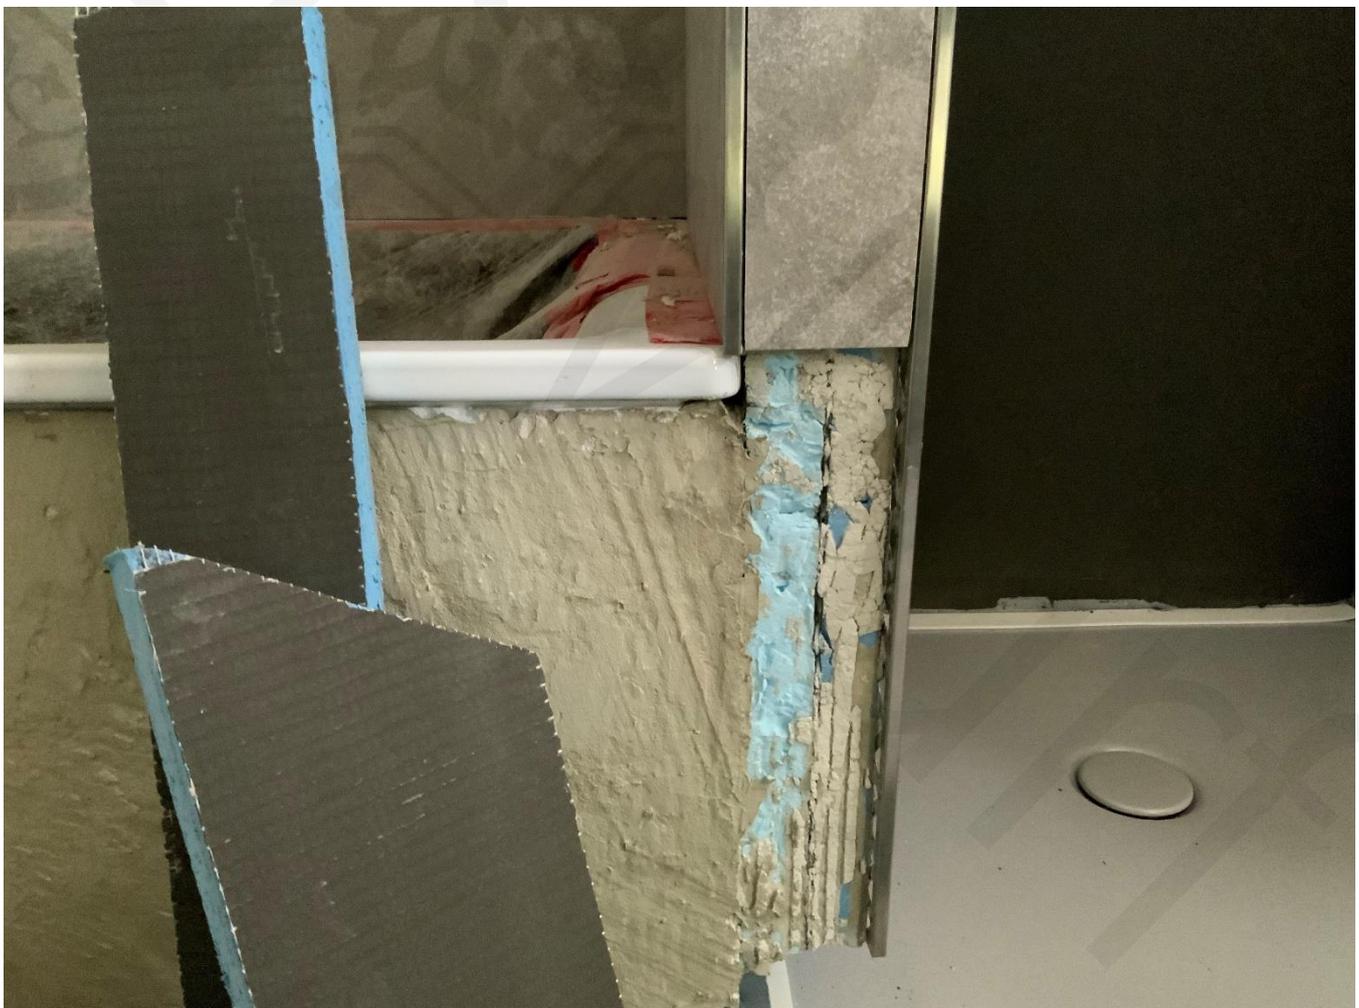
Abb. 2: Die Fliesenbekleidung sitzt auf dem Rand der Badewanne.

Die Wandkonstruktion neben der Badewanne besteht aus weichem Plattenmaterial. Es ist kein Dichtband zwischen der Badewanne und der aufgehenden Wand eingebaut.

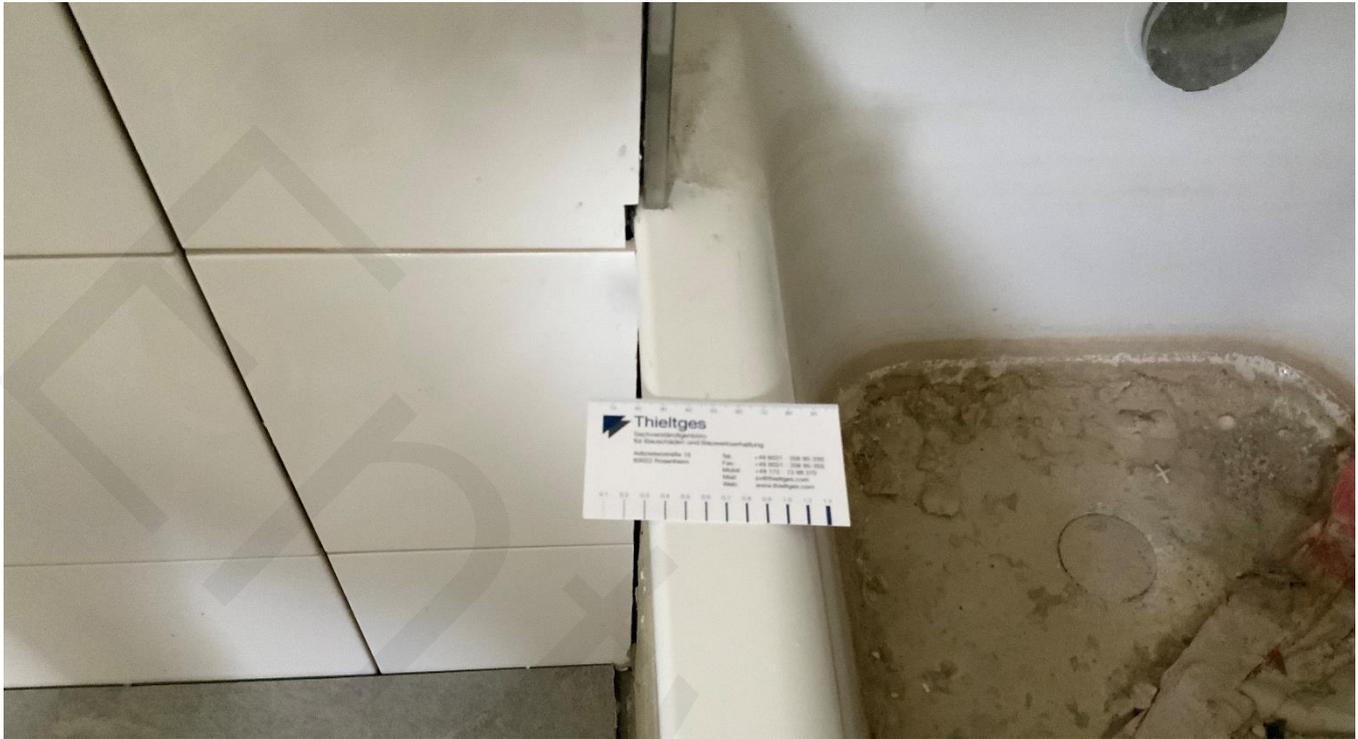
Abb. 3: Die Fliesenbekleidung wurde am Badewannenrand ausgenommen.

- Das Abschlussprofil sitzt direkt auf dem Badewannenrand.
- Die Breite der Anschlussfuge beträgt < 5 mm.
- Die Badewanne ist stark verschmutzt.
- Die Badewanne ist verkratzt.

Die Mindestbreiten der Anschlussfugen werden in vielen Fällen unterschritten. Gemäß [R] 1 IVD-Merkblatt Nr. 3-1, Konstruktive Ausführung und Abdichtung von Fugen in Sanitär- und Feuchträumen, Teil 1: Abdichtung mit spritzbaren Dichtstoffen, 11-2014, Ziff. 5.1.1 und Ziff. 5.1.2 müssen elastisch hergestellte Anschlussfugen mindestens 5 mm breit ausgeführt werden. Dies gilt für Rechteck- und Dreiecksfugen gleichermaßen. Die vorhandenen Fugenbreiten sind auf den nachfolgenden Abbildungen exemplarisch dokumentiert. In allen Fällen wird die Mindestfugenbreite unterschritten.

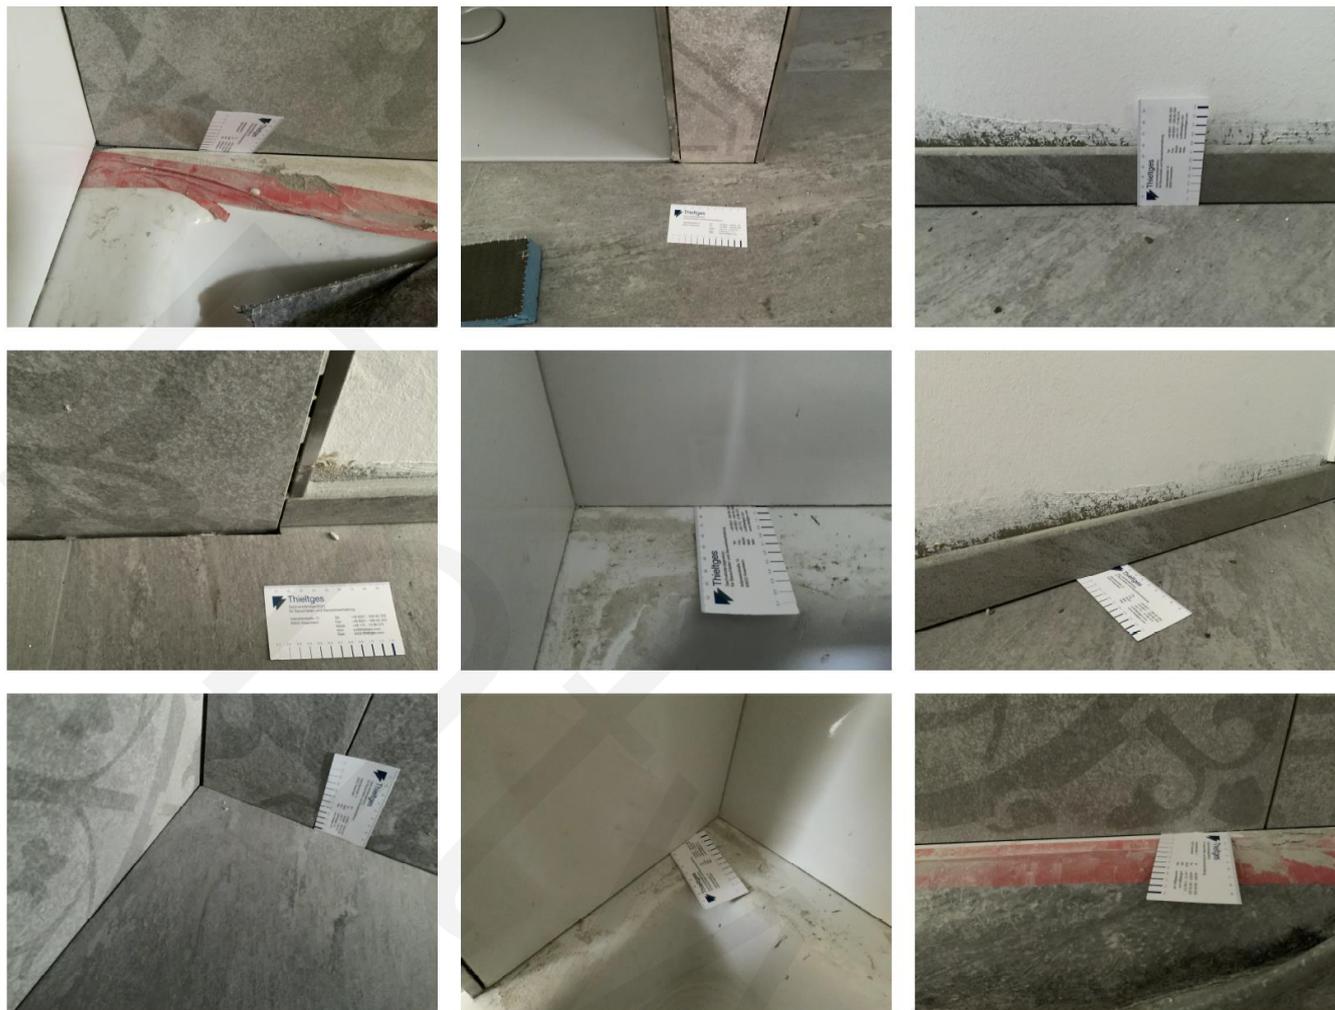
Abb. 4: Exemplarische Aufnahmen zu den Anschlußfugen, Teil 1.

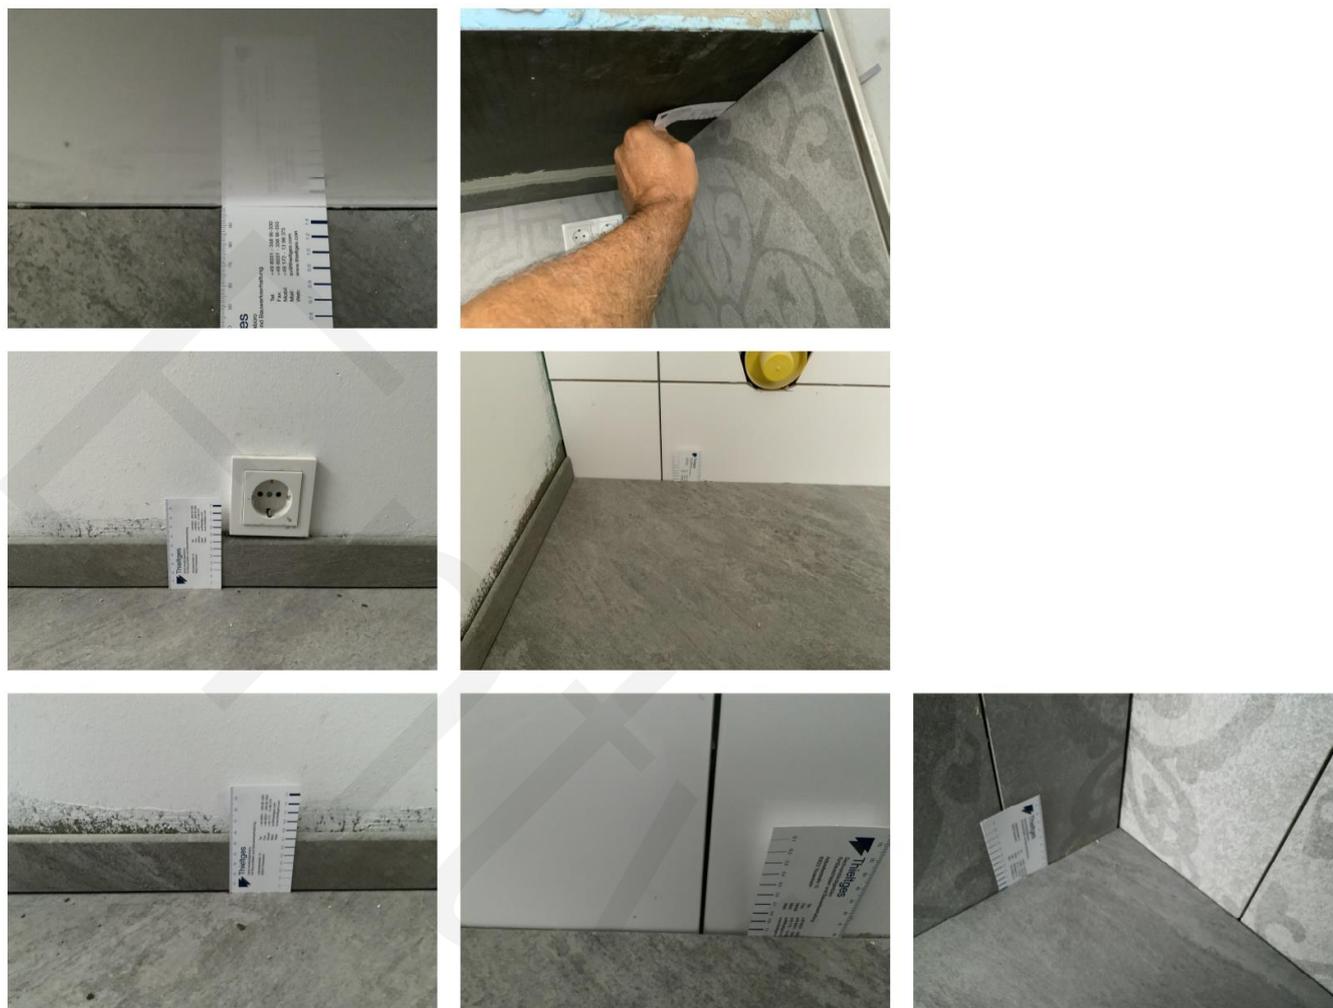
Abb. 5: Exemplarische Aufnahmen zu den Anschlussfugen, Teil 2.

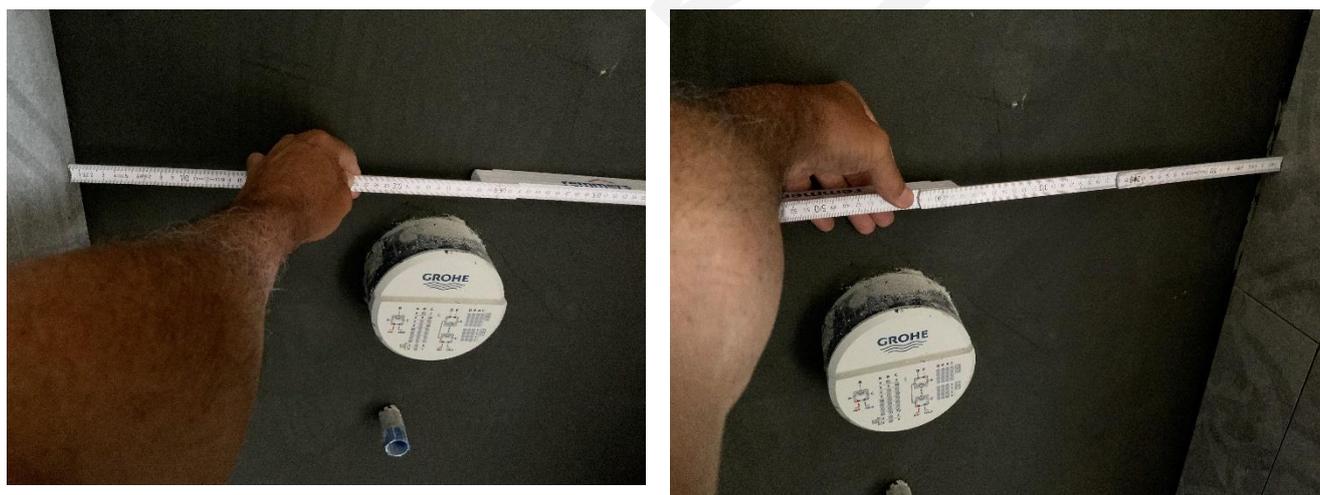
Abb. 6: Blick auf die Duscharmaturen.

Die Duscharmaturen sitzen nicht mittig in der Rückwand der Dusche. Links beträgt das Achsmaß ca. 36 cm, rechts ca. 45 cm. Das Gleiche gilt für den Duschauslass an der Decke.

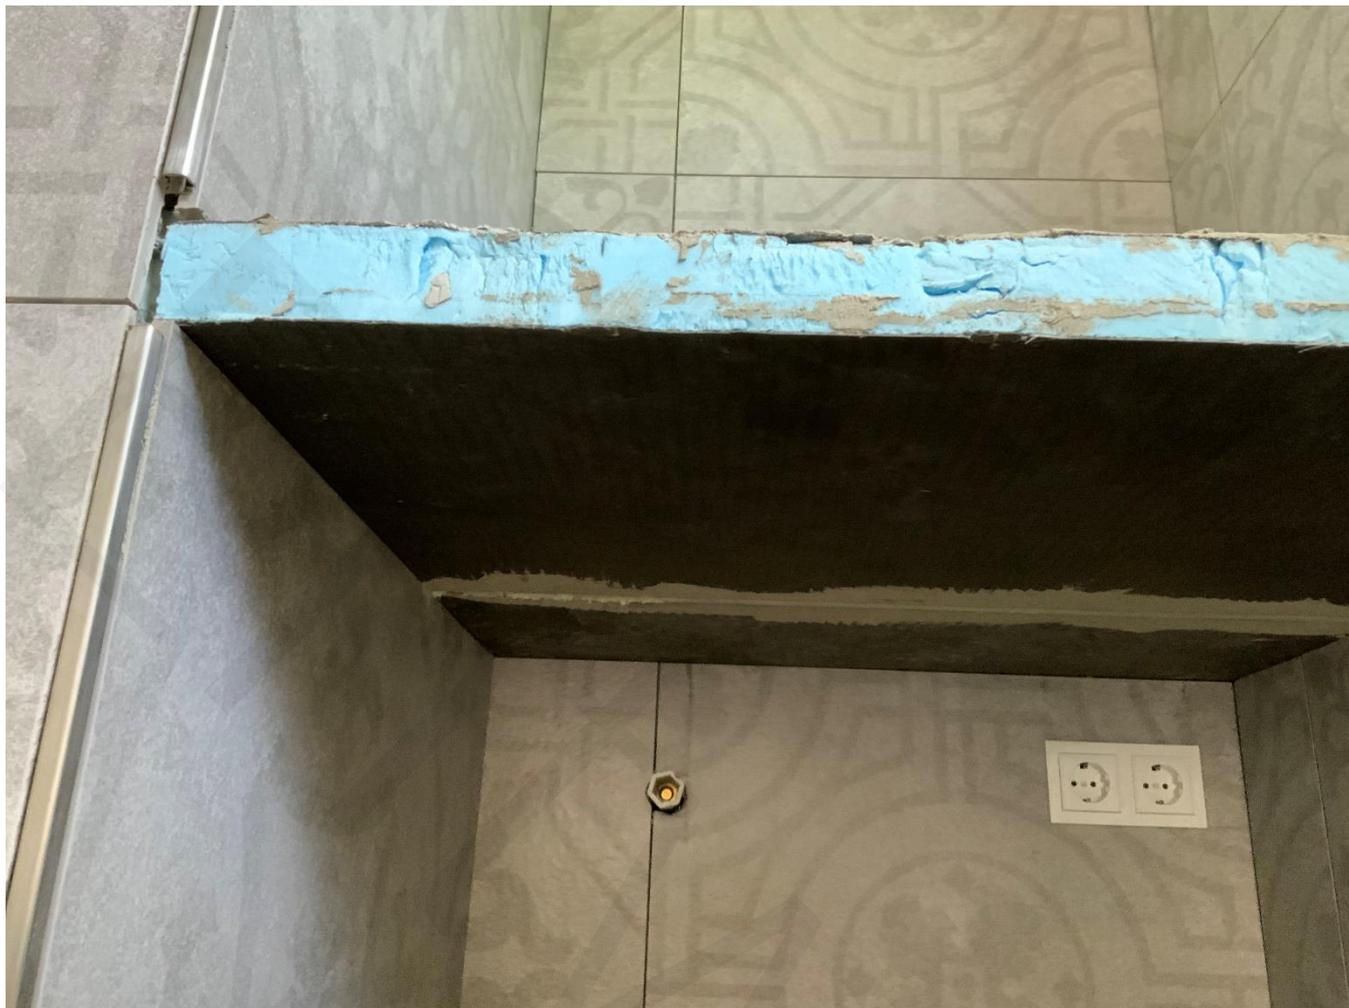
Abb. 7: Blick auf die Ablage über der Waschmaschinennische.

Die Ablage liegt lose auf den Großformatfliesen auf und ist an den umliegenden Wänden nicht befestigt.

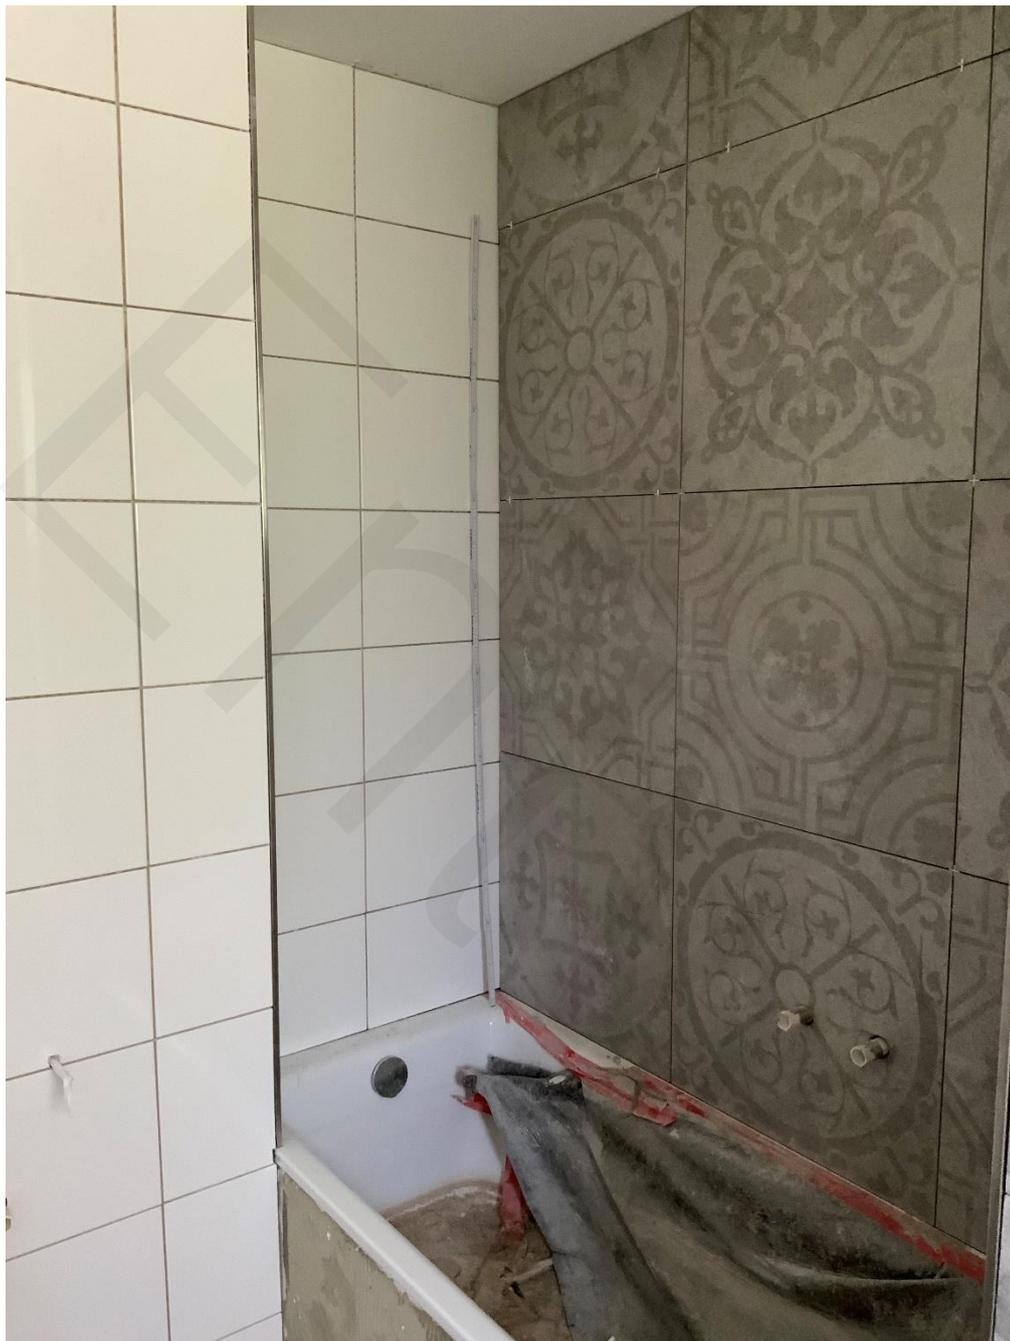
Abb. 8: Fliesenbekleidung oberhalb der Badewanne.

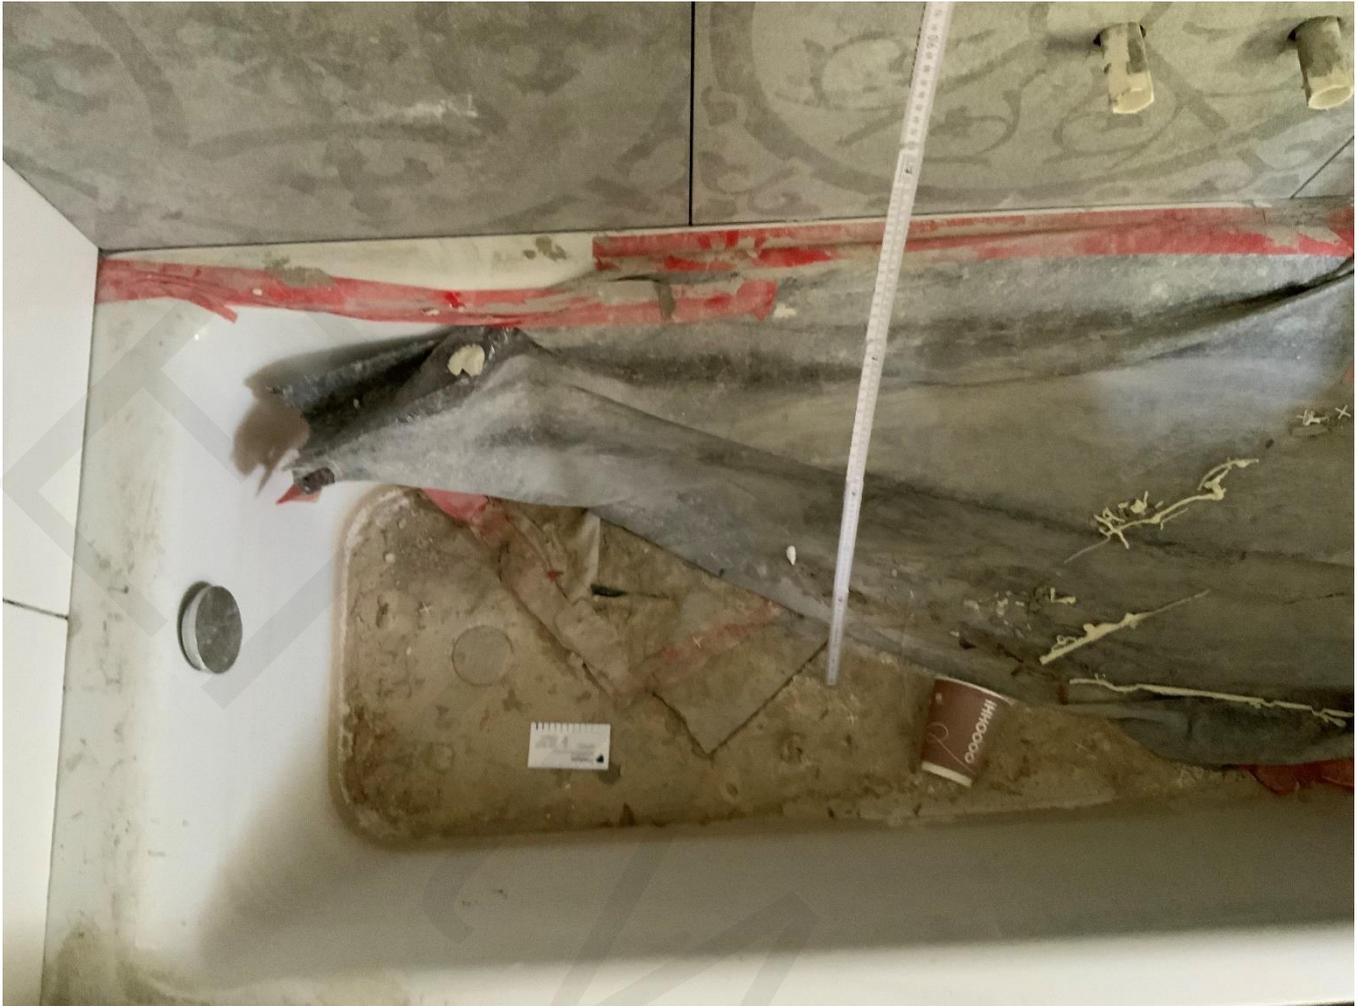
Abb. 9: Die Badewanne ist stark verschmutzt und zerkratzt.
