## Gutachten

P419\_GA01

Bauvorhaben Hotelanlage in der Gießereistraße 2, 83022 Rosenheim

Gutachterliche Bewertung zu einem möglichen mikrobiellen Befall nach mehreren  
bestimmungswidrigen Wassereintritten in das gegenständliche Gebäude.

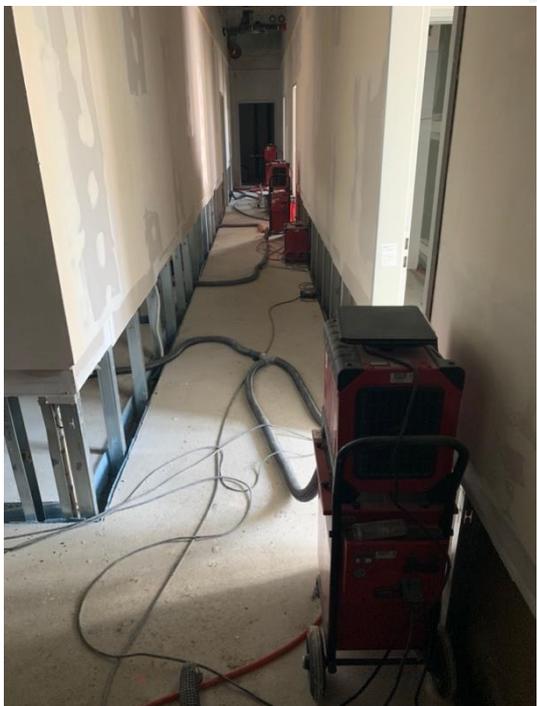
mit einer Beleuchtung ausgestattet. Im Zusammenhang mit der Suche nach der Ursache für die Vernässungen wurde bemerkt, dass die im EG bereits installierten Trockenbaukonstruktionen im Sockelbereich ebenfalls bis auf einer Höhe von ca. 30 cm umfangreich vernässt waren. Die Schilderung zu diesem Schadenhergang ist für uns nachvollziehbar.

Die Bodenunterkonstruktion und auch die verbauten Trockenbauwände wurden umfangreich vernässt. In der Zwischenzeit wurde eine technische Trocknung der Bodenunterkonstruktion eingeleitet, die zum Zeitpunkt unseres Ortstermins noch andauerte.

Die betroffenen Trockenbauwände inklusive Dämmung wurden vom Boden ausgehend auf einer Höhe von ca. 80 cm zurückgebaut. Diese Bereiche müssen nach Abschluss der technischen Trocknung wieder aufgebaut werden.

Abb. 3: Ein Teil des geschädigten Bereichs

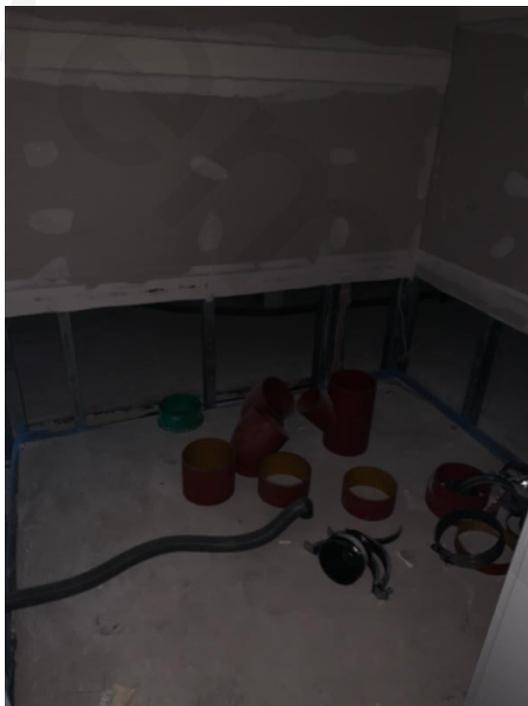
Abb. 4: dito

Weitere Aufnahmen zu den Schäden im EG sind vergleichbar. Daher wird auf das Einfügen aller Fotos verzichtet.

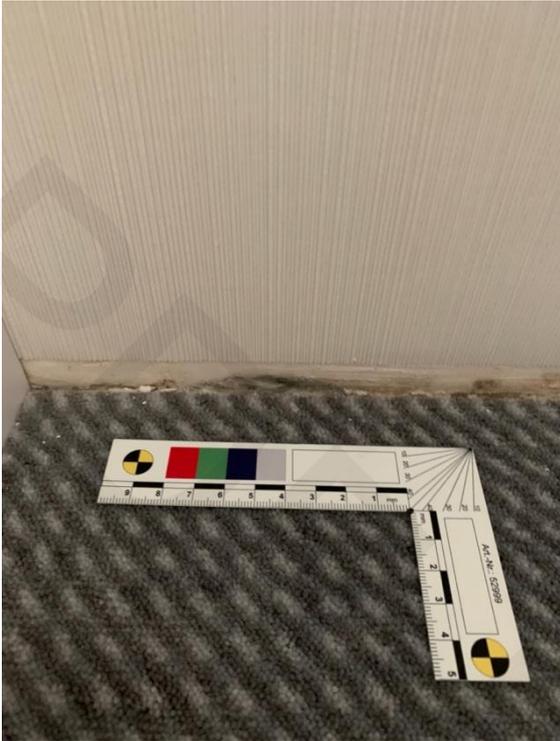
Bei unserem Ortstermin haben wir die betroffenen Bereiche sehr genau untersucht und konnten lediglich in zwei Räumen im 4. OG eine dunkle Verfärbung von jeweils ca. 3 cm<sup>2</sup> im Sockelbereich erkennen, wo die Sitzkissen ihren Standort haben. Wir haben diese Verfärbungen dann mit einem entsprechenden Vergrößerungsglas untersucht um festzustellen ob Myzele zu erkennen sind. Als Myzel wird die Gesamtheit aller fadenförmigen Zellen eines Pilzes bezeichnet. Bei entsprechender Vergrößerung erscheint ein Myzel wie der Anblick von Zuckerwatte.

Wir konnten kein Myzel erkennen und gehen daher mit einer gewissen Sicherheit davon aus, dass es sich um sehr kleine Stockflecken gehandelt hat und nicht um einen mikrobiellen Befall. Stockflecken entstehen in der Regel durch nicht ausreichende Lüftung. In Fällen von Neubauten evtl. aber auch durch einen noch andauernden Trocknungsprozess der Bausubstanz. Die beiden Stockflecken waren jeweils an den Stellen, wo die Sitzkissen unterhalb einer Ablage ihren Platz haben. Dort kann aber keine Lüftung stattfinden, da die Sitzkissen den zur Verfügung stehenden Raum im Grunde passgenau einnehmen. Die beiden Stockflecken waren, wie zu erwarten, lediglich an der Oberfläche der Wand im Sockelbereich und konnten mit dem Finger einfach entfernt werden. Wäre es zu einer umfangreichen Vernässung in der Bodenunterkonstruktion in den Räumlichkeiten gekommen, dann hätte sich das durch einen mikrobiellen Befall auf einer deutlich größeren Fläche der Wandkonstruktionen in den Sockelbereichen bemerkbar gemacht.

Abb. 13: Wahrscheinlich ein sog. Stockfleck im Zimmer 401

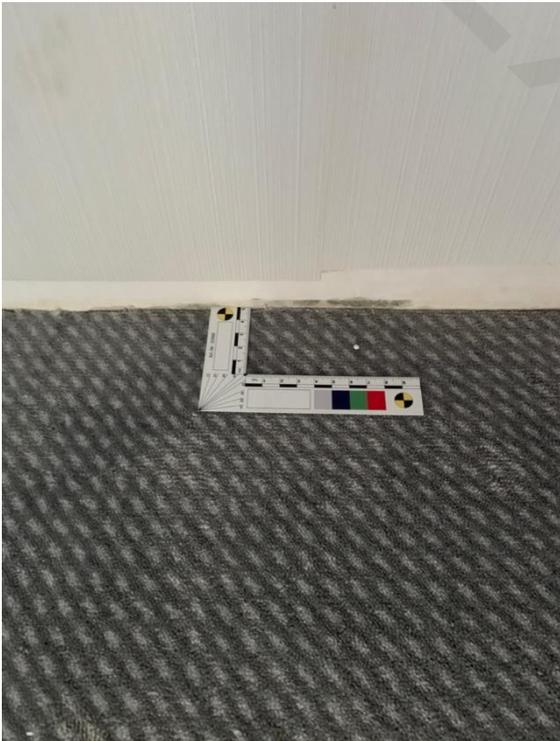
Abb. 15: Wahrscheinlich ein sog. Stockfleck im Zimmer 416

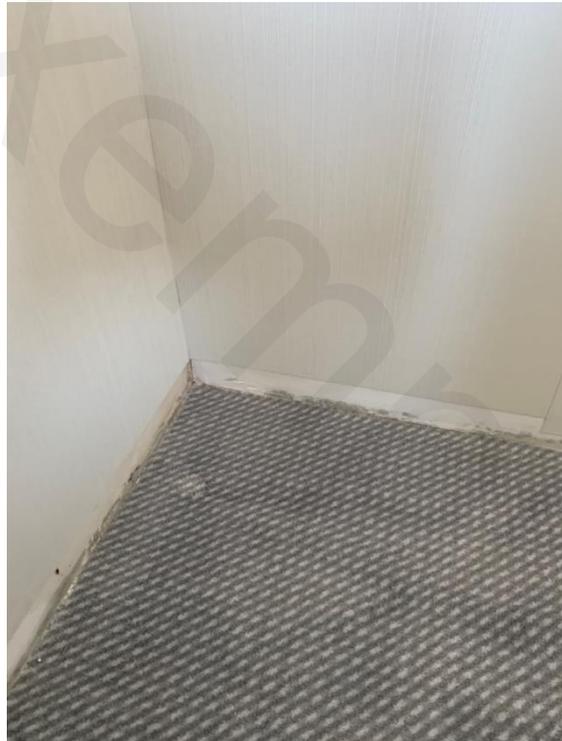
Aus Sicht eines Sachverständigen kam es zu keinem mikrobiellen Befall in den gegenständlichen Räumlichkeiten oder im EG aufgrund der gemeldeten oder festgestellten Vernässungen. Auch konnten wir keine Schäden am Mobiliar durch Vernässungen feststellen. Bei Vernässungen am Mobiliar kommt es häufig zu sichtbaren Schäden (Aufquellen) der Möbel an den entsprechenden Stellen.

Abb. 16: Keinerlei Hinweise auf mikrobiellen Befall
