# Gutachterliche Stellungnahme

## P377\_GS01

**WEG Rohdestraße 3b in 81245 München**  
**Techn. Vorbereitung zur Abnahme Gemeinschaftseigentum**

Gutachterliche Stellungnahme zur Abnahme des Gemeinschaftseigentums

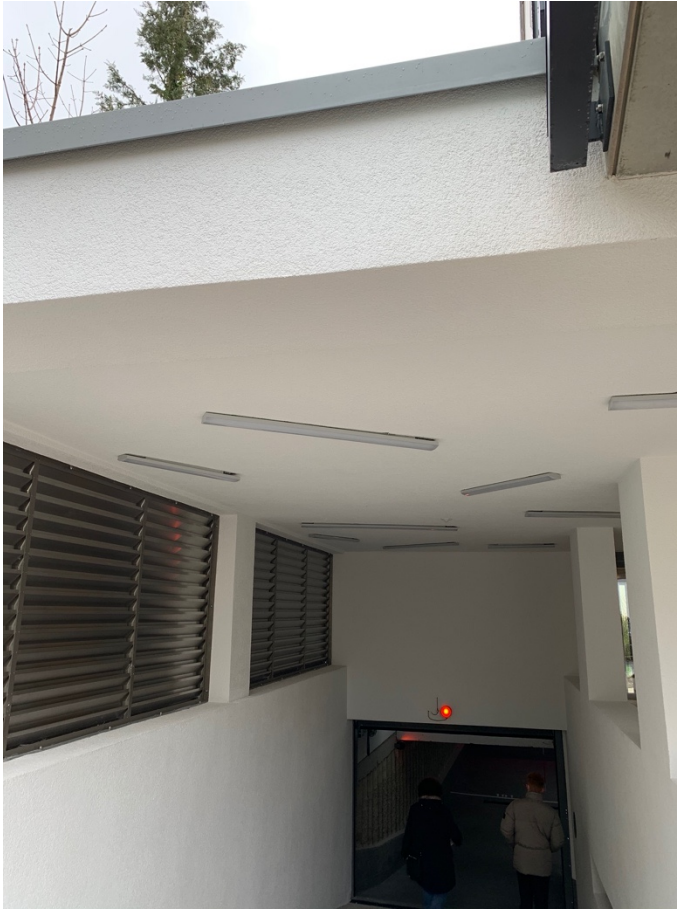
Um zehn Beleuchtungskörper im Bereich des Hauseinganges und der Abfahrt zur Garage zu installieren, wurde von der durchführenden Firma das Wärmedämmverbundsystem (WDVS) geschädigt. Das WDVS wurde entsprechend der Größe der Beleuchtungskörper geöffnet und diese dann die geschaffenen Öffnungen des WDVS montiert. Diese Arbeiten sind nicht nur in Bezug auf den Brandschutz als mangelhaft zu bewerten, sondern verursachen zudem einen optischen Mangel.

Ein WDVS kann die Vorschriften zum Brandschutz an privat genutzten Gebäuden nur dann erfüllen, wenn es keine Beschädigungen/Öffnungen aufweist.

Abb. 2: Blick auf einen Teil der mangelhaft montierten Beleuchtungskörper

Die Beleuchtungskörper sind zu entfernen, dann ist das WDVS an den geöffneten/geschädigten Stellen fachgerecht zu verschließen. Abschließend vollflächig neu zu malern. Danach können die Beleuchtungskörper auf das WDVS fachgerecht und mechanisch ausreichend belastbar montiert werden. Wir weisen darauf hin, dass eine Befestigung von Komponenten am WDVS alleine nicht ausreichend ist um die erforderliche mechanische Belastbarkeit/Sicherheit einer solchen Befestigung zu gewährleisten. Weiterhin sind die Durchführungen der Fixierungen durch ein WDVS fachmännisch durchzuführen. Dies bedeutet es dürfen keine offenen Stellen im WDVS entstehen (s. Abb. 4).

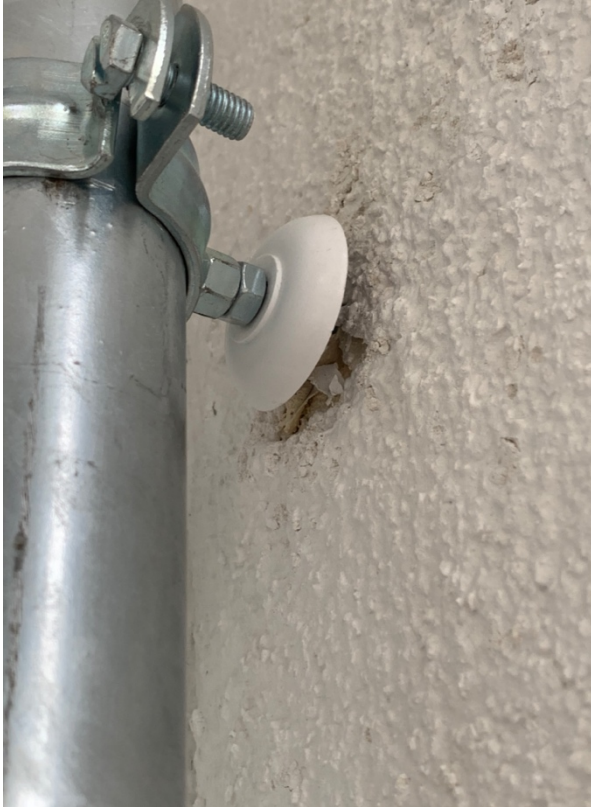
Die Fixierung der Fallrohre zu Entwässerung der Balkone an den Außenwänden des Gebäudes ist in Teilen als nicht fachgerecht zu bewerten. An einigen Stellen an denen die Fixierung aus dem WDVS heraus tritt ist das Gewebe der Armierung zu erkennen. Dies bedeutet im Umkehrschluss, dass hier die Möglichkeit einer Wasserwegigkeit hinter das WDVS bestehen kann, insbesondere bei Schlagregen Ereignissen. Zusätzlich gilt das zuvor erwähnte in Bezug auf den Brandschutz.

Abb. 3: Die Anschlüsse der Fixierung sind teilweise nicht fachgerecht beigearbeitet

Jede einzelne Fixierung ist daher zu untersuchen, gegebenenfalls kleinflächig zu öffnen dann das Gewebe entsprechend zu kürzen und anschließend ist die Öffnung fachgerecht wieder zu verschließen. Erst dadurch kann eine eventuelle Wasserwegigkeit hinter das WDVS ausreichend unterbunden werden.

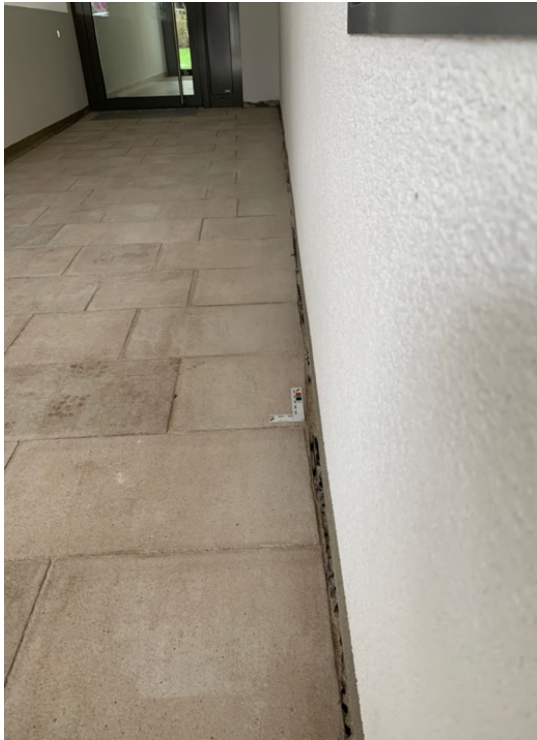
Die Pflasterarbeiten sind in weiten Teilen als mangelhaft zu bewerten. Es muss nachgearbeitet bzw. in Teilen erneuert werden. Die Schnittkanten wurden offensichtlich unfachmännisch mit einem Trennschleifer durchgeführt und nicht, wie es dem allgemeinen anerkannten Stand der Technik entspricht, auf einer Steinschneidemaschine. Zudem ist das Verlegebild der Pflastersteine nicht nur ungleichmäßig, sondern diese liegen in Teilen zu eng aneinander, so dass die Gefahr von Spannungsrissen besteht.

Abb. 5: Schnittkanten unfachmännisch

Die Arbeiten wurden laut Angabe des Bauleiters von der Firma ITG durchgeführt. Das gesamte Pflaster ist zurückzubauen dann neu einzubringen. Die erforderlichen Schnittkanten sind unter der Verwendung einer Steinschneidemaschine zu erstellen und insbesondere beim Eintritt der Fallrohre ins Erdreich ist ein Kernbohrer zu verwenden damit auch dort ein optisch ansprechendes Bild entsteht. Wir empfehlen hier die DIN 18318 als Grundlage für die Arbeiten.

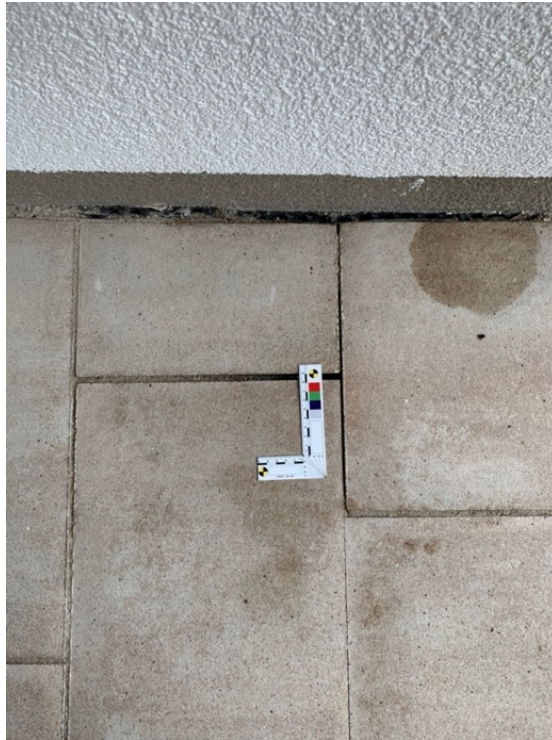
Abb. 5: Mangelhaftes Verlegebild. Gefahr von Spannungsrissen

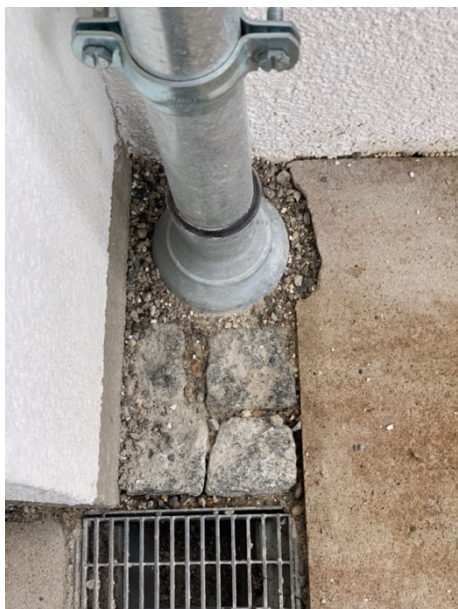
Abb. 6: Aussparung des Pflasters unfachmännisch

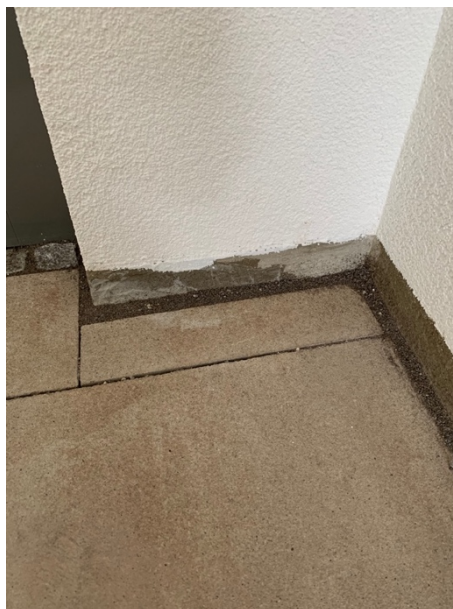
Abb. 7: Sockel nicht fachmännisch gemalert. Feuchte sichtbar

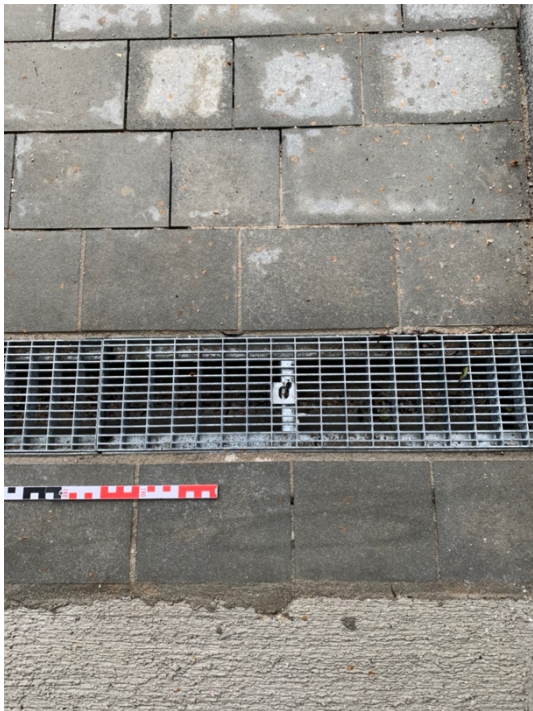
Die Ein-/ Ausfahrt der Tiefgarage ist am oberen und am unteren Ende je mit einer in die Fahrbahn eingelassenen Entwässerungsrinne ausgestattet worden. Beide wurden in Teilen mangelhaft installiert, sind an einer Stelle bereits defekt und daher in Teilen bereits jetzt nicht mehr passgenau. Die Unterkonstruktion der Rinnen besteht aus Kunststoff. Die Erfahrung lehrt, dass Entwässerungsrinnen aus Kunststoff den Belastungen, wie sie vom Gewicht eines Kfz hervorgerufen werden, nicht ausreichend lange standhalten. Auch wurde festgestellt, dass die Fixierung des Abdeckgitters an einer Entwässerungsrinne nicht passt. Die geometrischen Abmessungen erlauben es nicht. Es ist daher von einem Vorschaden an dieser Entwässerungsrinne auszugehen (Abb. 8). Dadurch, dass es versäumt wurde, die erforderlichen Dehnungsfugen an beiden Seiten jeder Entwässerungsrinne einzubringen, hat der Druck der Fahrbahn die Rinnen derart verzogen, dass die Gitter bereits klemmen. Ein Anheben der Gitter zum Reinigen der Rinnen ist daher ohne unverhältnismäßigen Aufwand nicht mehr möglich. An einer Stelle passt das Abdeckgitter bereits nicht mehr auf ihre Unterkonstruktion (Abb. 10).

Abb. 8: Fixierung des Gitters nicht möglich

Beide Entwässerungsrinnen sind vollständig auszubauen und durch ein System nach industriellem Standard auszutauschen. Dies bedeutet, dass die Entwässerungsrinnen in Gänze, also Unterkonstruktion und Abdeckgitter, in Edelstahl der Güteklasse V4A einzubringen sind. Weder V2A noch C-Stahl sind den zu erwartenden Lastfällen eines Salzangriffs durch die Kfz im Winter gewachsen. Die neuen Entwässerungsrinnen dürfen auf keinen Fall, wie hier geschehen, erneut direkt mit dem Belag der Fahrbahn in Berührung kommen. Es sind zwingend Dehnungsfugen mit einer Stärke von mind. 1,5 cm auf ganzer Länge an jeder Seite der Entwässerungsrinnen einzulassen (vier Stück), elastisch zu verfugen und diese dann als Wartungsfugen zu deklarieren, damit sie einer regelmäßigen Kontrolle unterzogen werden können.

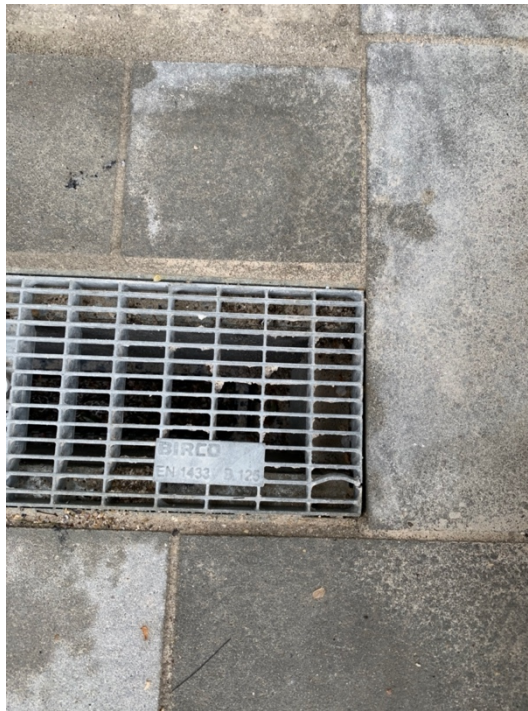
Abb. 9: Gitter defekt

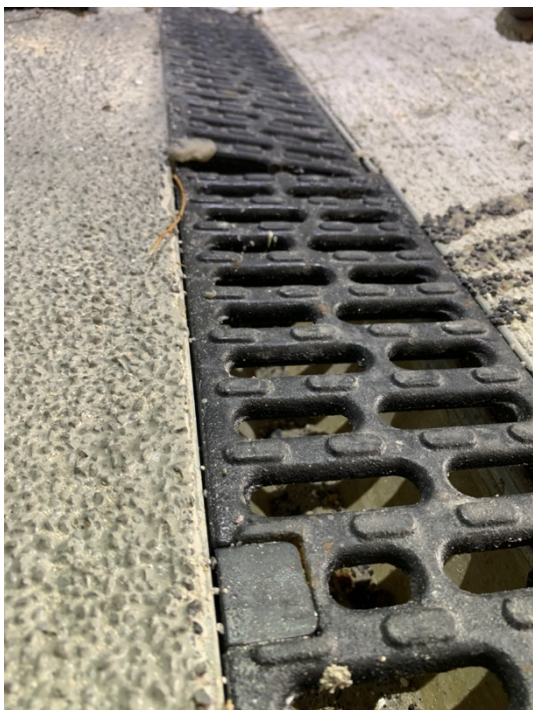
Abb. 10: Fehlende Dehnungsfuge. Gitter passt nicht mehr

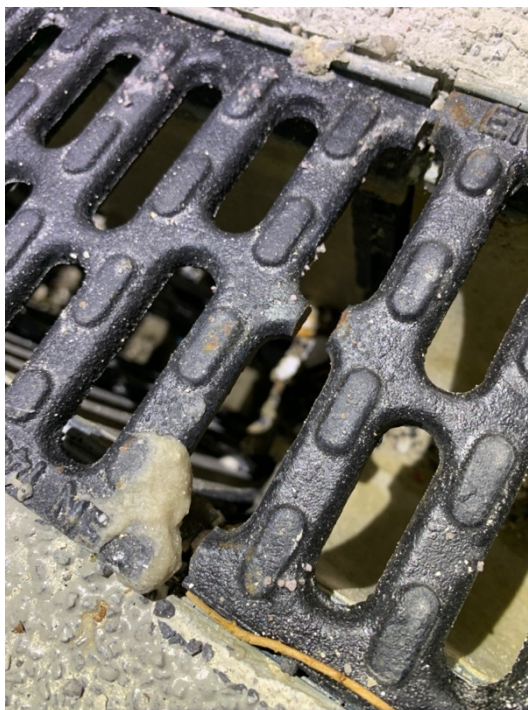
Abb. 11: Fehlende Dehnungsfuge. Gitter klemmt

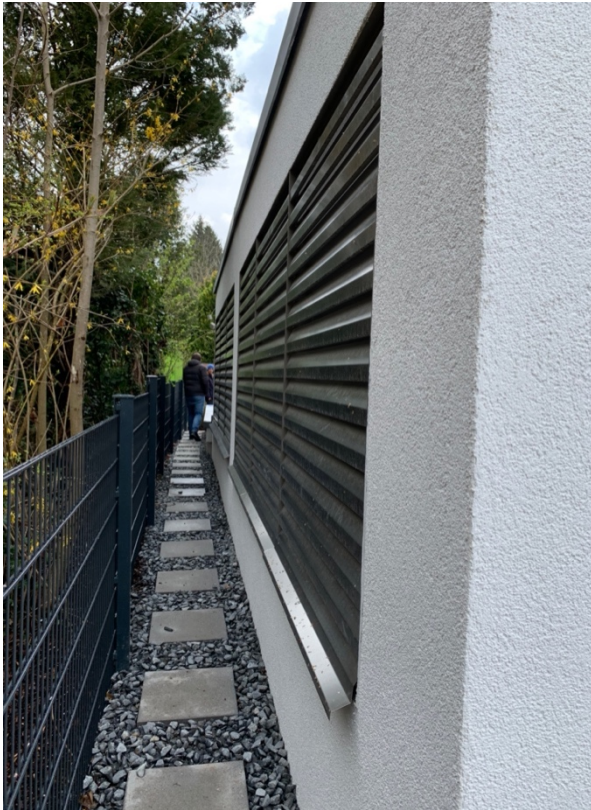
Die Verkleidung an der linken Seite der Einhausung der Tiefgarage ist mangelhaft, zudem aber auch als Gefahrenquelle zu bewerten. Die verwendete Blechstärke der Lamellen ist derart unterdimensioniert, dass sich die Verkleidung als sehr instabil erweist. Die verwendeten Bleche sind aufgrund ihrer geringen Stärke zudem sehr scharfkantig und stellen damit eine potenzielle Gefahr dar, weil der Durchgang sehr eng ist und Teile dieser Konstruktion in den Durchgang ragen. Die Gefahr von Verletzungen durch diese Konstruktion wird sachverständigerseits als so hoch bewertet, dass eine vollständige Demontage dieser Konstruktion empfohlen wird und dann eine Konstruktion zum Einsatz kommt, die ausreichend stabil ist und auch kein Verletzungsrisiko für die Menschen mehr darstellt (Abb. 16 & 17). Zudem werden, bedingt durch die geringe Blechstärke die Anforderungen für den sicher zu erwartenden Lastfall Hagelschlag nicht erfüllt. Außenkonstruktionen aus Metall sollten daher eine Mindestmaterialstärke nicht unterschreiten. Sachverständigerseits wird eine Materialstärke von 3,0 mm empfohlen. Eine evtl. Argumentation, dass es aufgrund der Lage und der Einbausituation der Lamellen nicht mit Schäden durch Hagelschlag an diesen zu rechnen sei, ist als reine Vermutung zu bewerten. Bereits das Auftreffen von Hagel in einem spitzen Winkel wird, aufgrund der geringen Materialstärke dieser Lamellen, mit großer Wahrscheinlichkeit zu Schäden führen.

Abb. 12: Der Gang ist schmal

Wie auf den Abb. 16 und Abb. 17 dargestellt, könnte der Mangel wie folgt behoben werden. Es wird ein Unterkonstruktion mit ausreichend Abstand zum Baukörper (ca. 2,5 cm) und Tropfkante gefertigt. Dies verhindert, das Regenwasser den Putz herunterläuft und Streifen verursacht. Innerhalb einer Rahmenkonstruktion werden die Lamellen mit Edelstahlschrauben befestigt. Der Rahmen und die Lamellen werden aus 3 mm starkem Stahl, feuerverzinkt mit abschließender Pulverbeschichtung in der Farbe dunkelgrau gefertigt. Diese Konstruktion ist zudem als vandalensicher zu bewerten.

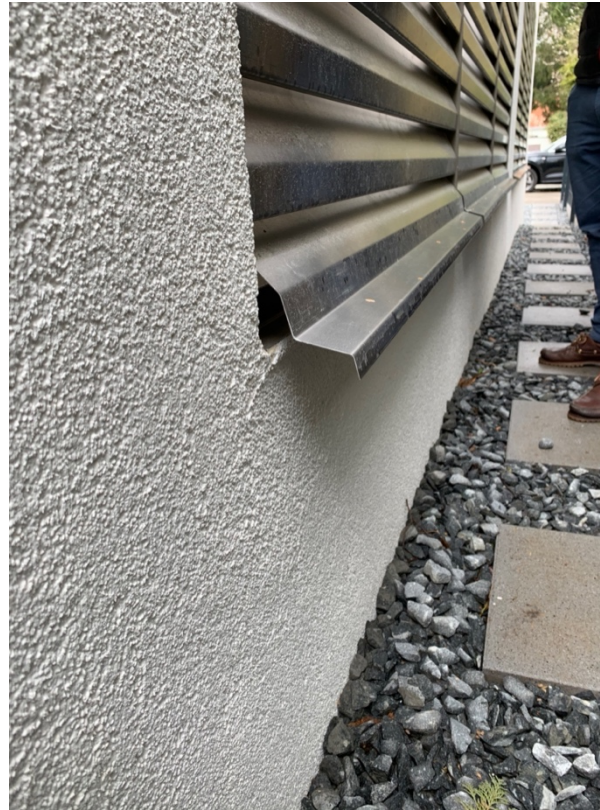
Abb. 13: Scharfkantige Bleche (Verletzungsgefahr)

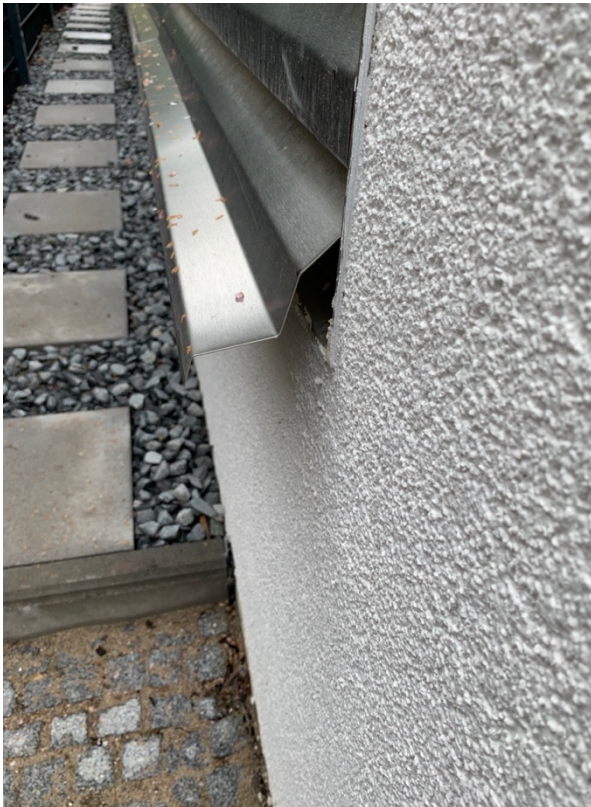
Abb. 14: Blech ragt in den Gang.

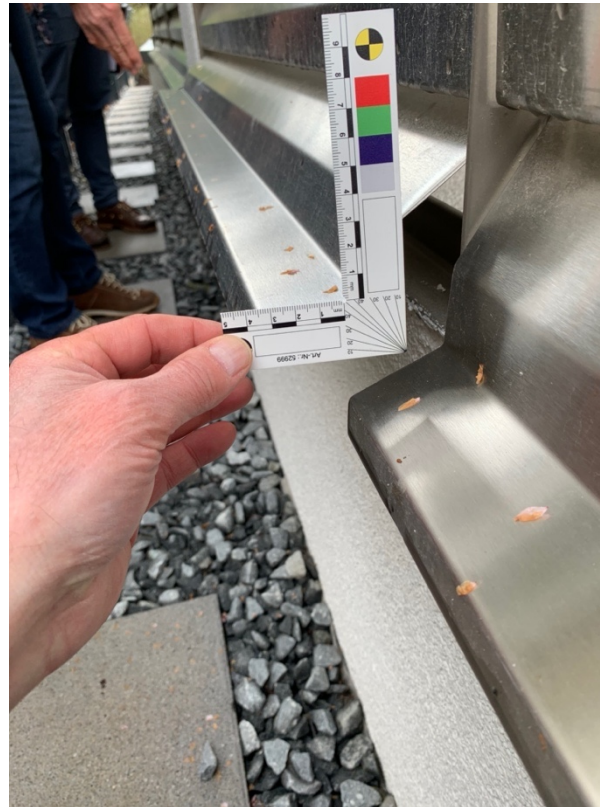
Abb. 15: Die Konstruktion ist instabil

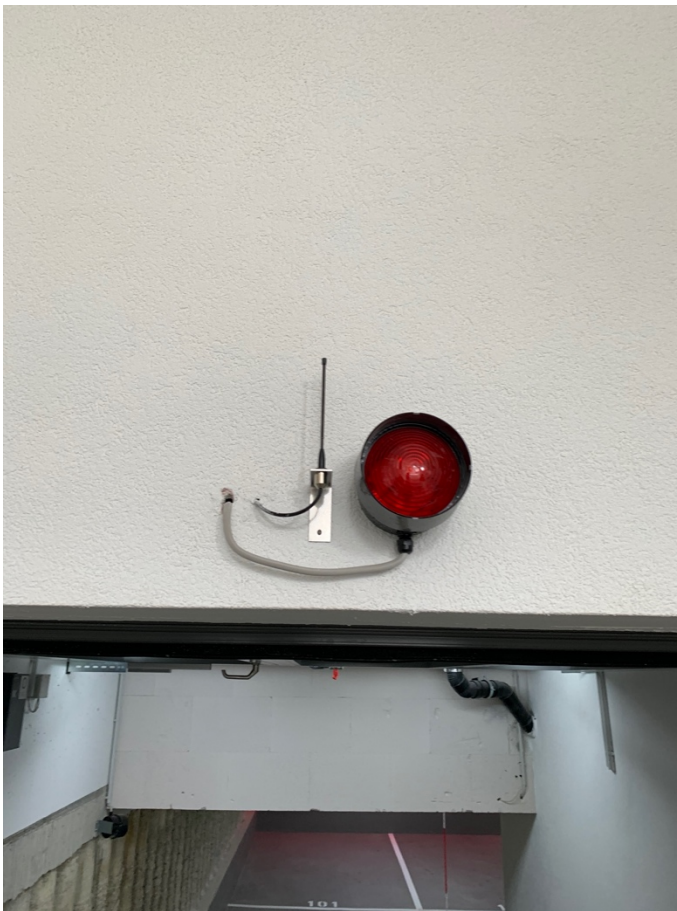
Die Ampelanlage zur Tiefgarage wurde nicht fachmännisch installiert. Diese kann in ihrer jetzigen Form nicht verbleiben. Es ist zu erkennen das die Kabel zu weit links aus der Wand herausragen.

Um die Ampel dennoch in der Mitte der Einfahrt installieren zu können, wurde das Kabel der elektrischen Energieversorgung unfachmännisch auf dem Putz geführt. Der Kabelaustritt aus der Wand und die Leitungsführung stellt sich daher als provisorisch dar und nicht als professionell, wie man es als Kunde erwarten darf. Am Kabelaustritt aus der Wand fehlt die erforderliche Manschette um die Austrittsöffnung des Kabels fachgerecht zu gestalten.

Abb. 18: nicht fachmännisch verlegtes Kabel. Manschette fehlt

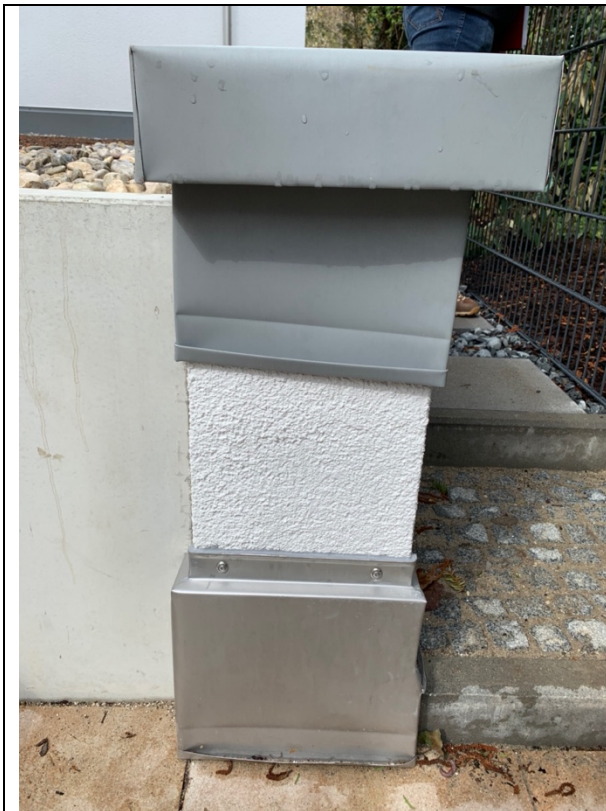
Die dort verbaute Attika ist von Ihrer Materialstärke (kleiner 1mm) deutlich zu dünn, dadurch extrem scharfkantig und darüber hinaus mangelhaft erstellt. Sie ist lose und auch nicht waagerecht montiert. Sachverständigerseits ist diese daher als mangelhaft und als potenzielle Gefahrenquelle zu bewerten. Sie kann keinesfalls in dieser Form verbleiben und muss zwingend vollständig entfernt werden. Danach ist sie durch eine Attika die den allgemein anerkannten

Abb. 19: Mangelhaft installierte Verblendung

Regeln der Technik entspricht zu ersetzen. Bezüglich Materialstärke und Qualität verweisen wir auf den Punkt 5.1.7 Einhausung Tiefgarage. Eine Materialstärke von 3 mm wird empfohlen.

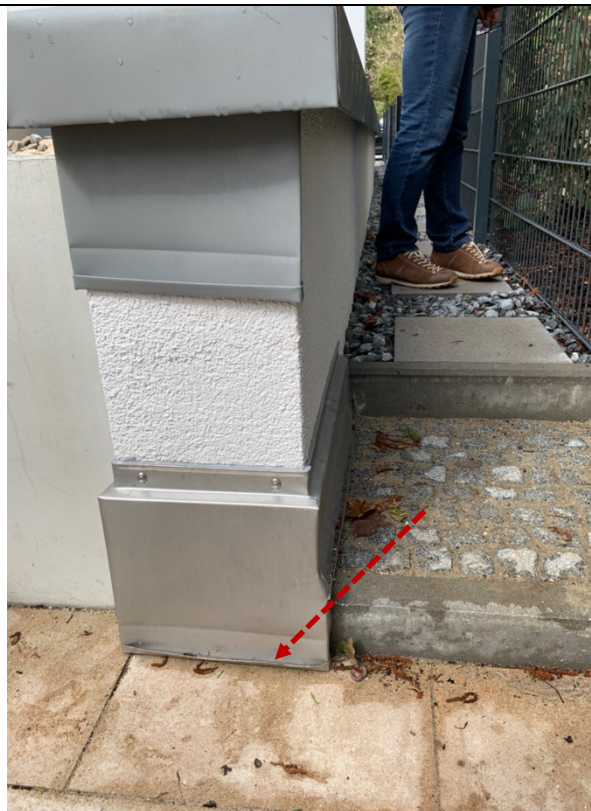
Abb. 20: Scharfkantiges Blech, somit Mangel

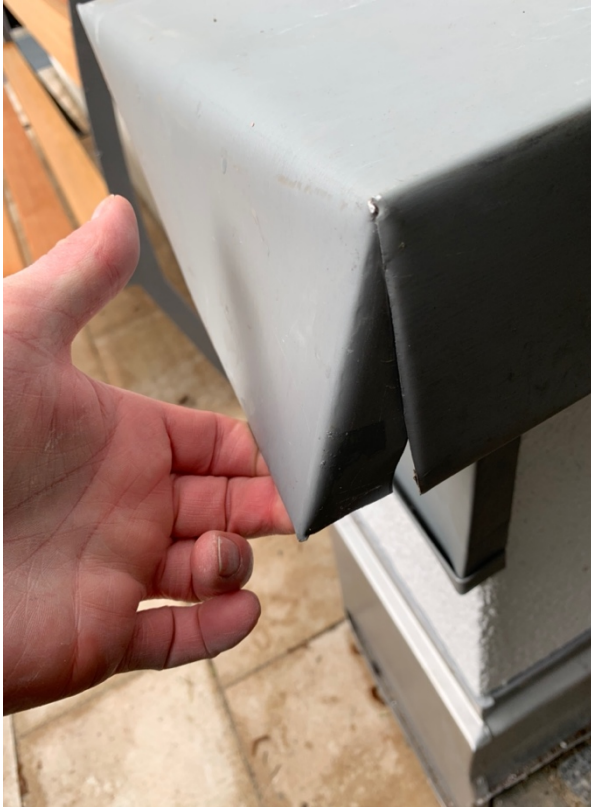
Abb. 21: Mangelhaft erstellte Attika

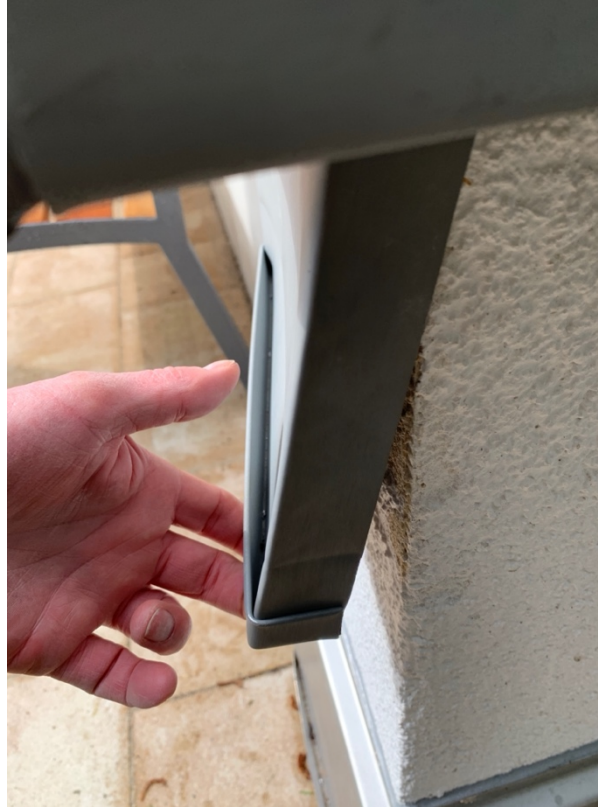
Abb. 22: Mangelhaft erstellte Verblendung

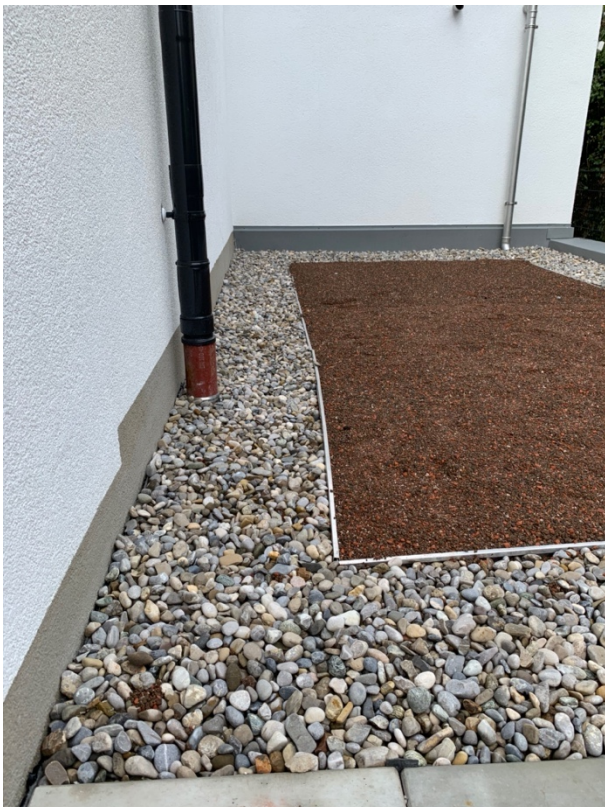
Das erstellte Beet ist unfachmännisch/mangelhaft erstellt und muss neu aufgebaut werden.

Abb. 23: Das gegenständliche Beet

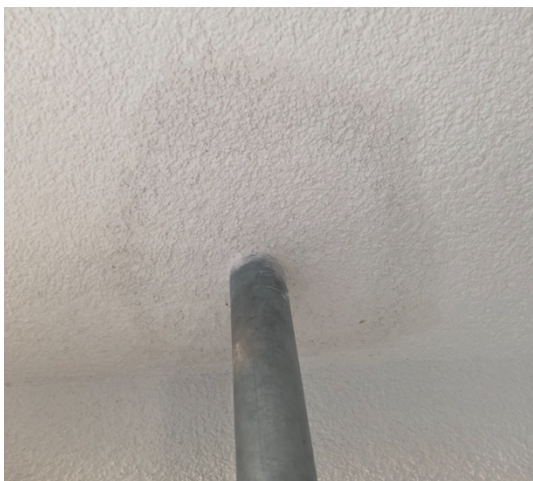
Auch wenn es uns beim Ortstermin nicht ermöglicht werden konnte die Balkone, als Bestandteil des Gemeinschaftseigentums, in Augenschein zu nehmen, so legen die Fotos die Vermutung nahe, dass Leckagen im Entwässerungssystem des Daches bzw. der Balkone vorhanden sind. Es sind weitere Untersuchungen erforderlich. Aus dem gleichen Fotosatz geht hervor, dass die Balkonumrandung evtl. aus C-Stahl ohne Korrosionsschutz erstellt wurde. Sollte dies der Fall sein, sind die betroffenen Umrandungen zurückzubauen und gegen einen Werkstoff auszutauschen der korrosionsbeständig ist. Die Unterseiten der Balkone sind noch nicht gestrichen. Auf dem Fotosatz sind auch Verschmutzungen auf mind. einem Balkon zu erkennen.

Abb. 24: Evtl. Wasserschaden / optischer Mangel

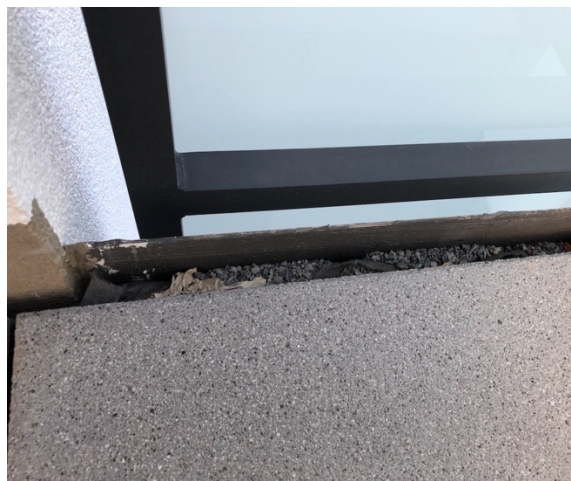
Abb. 25: Umrandung: Evtl. Korrosion? / C-Stahl?

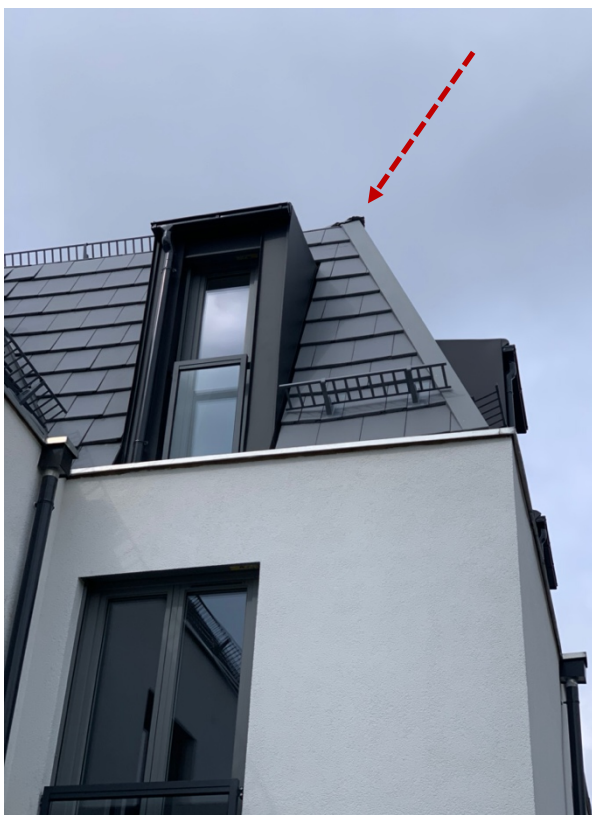
Im Ortstermin wurde festgestellt, dass mindestens ein First-Eck-Ziegel in der harten Eindeckung des Daches fehlt. Im Gesamten erscheint das Verlegebild der Dachziegel als nicht in sich schlüssig. Einzelne Dachziegel stehen hervor. Andere wiederum schließen nicht eben an die Dachgauben an, sondern stehen höher. Die Dachfläche erscheint somit in Teilen als „wellig“ und daher optisch als nicht ausreichend fachmännisch eingedeckt.

Abb. 26: Mind. ein Firstziegel fehlt

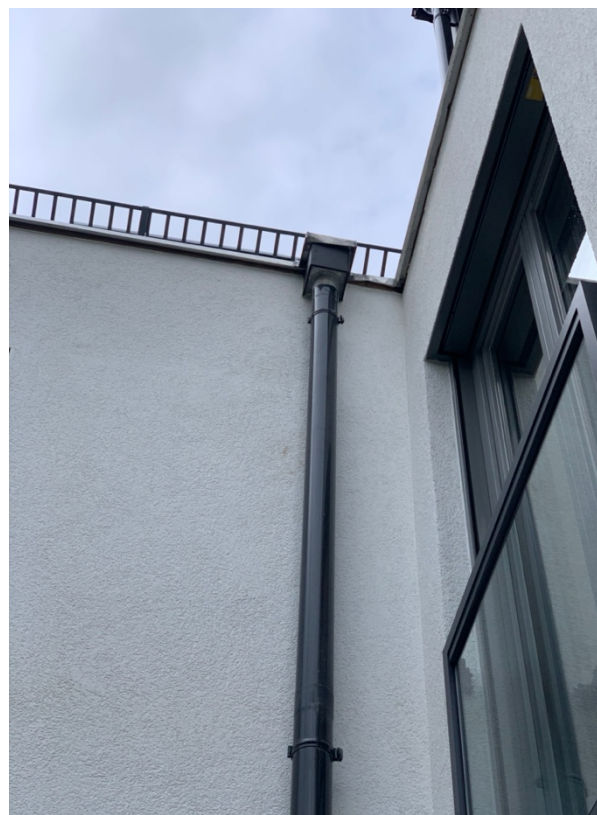
Mindestens ein Ablauf / Attika der Dachentwässerung war auch aus der Distanz als irreparabel geschädigt zu erkennen (Abb. 27). Ein Austausch ist hier erforderlich. Wir empfehlen weitere Untersuchungen des Daches aus der Nähe mit Hilfe eines Hub-Fahrzeugs. Auf Grund unserer Feststellungen unter 5.1.7 Einhausung Tiefgarage kann es nicht ausgeschlossen werden, dass auch die Materialstärke der am Dach verbauten Attikableche nicht ausreichend ist, um dem zu erwartenden Lastfall Hagelschlag Stand zu halten. Sachverständigerseits wird eine Materialstärke der Attikableche von mind. 3 mm empfohlen.

Abb. 27: Dachablauf & Attika irreparabel geschädigt

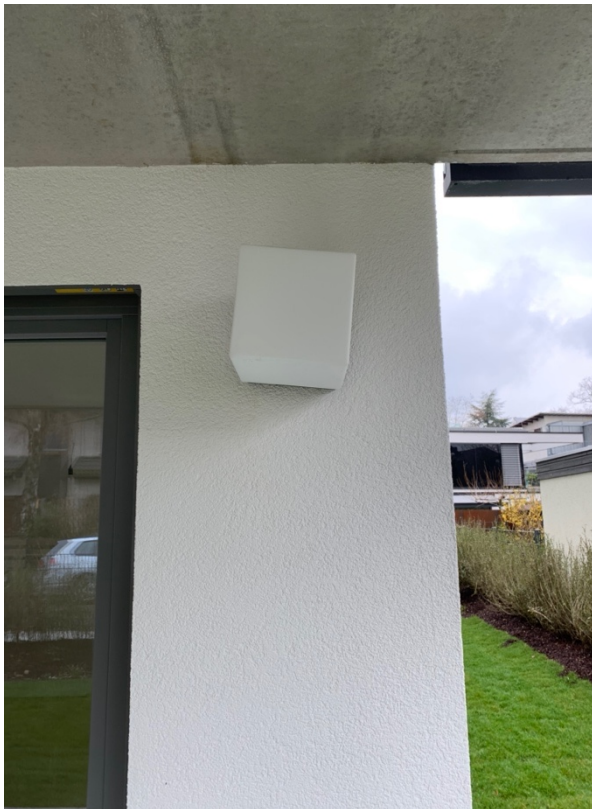
Die Außenbeleuchtung wurde lediglich am WDVS fixiert, dies ist als Mangel zu bewerten. WDVS bestehen u.a. aus EPS/EPX Platten, diese sind nicht in der Lage Lasten zu tragen. Auch ein Beleuchtungskörper stellt für ein Wärmedämmverbundsystem (WDVS) eine Last dar. Wir haben an einigen Lampen Hand angelegt und routinemäßig eine Zug- bzw. Druckprobe durchgeführt die ein Beleuchtungskörper bei jeder Reinigung in der Regel erfahren würde. Im Ergebnis löste

sich die Lampe aus ihrer Position. Es kann nicht ausgeschlossen werden, dass sich diese Lampen nun vollständig lösen und herabfallen wird. Daher sollten sich bis auf weiteres keine Personen im Bereich dieser Lampen aufhalten.

Abb. 28: Mangelhaft fixierte Außenleuchte

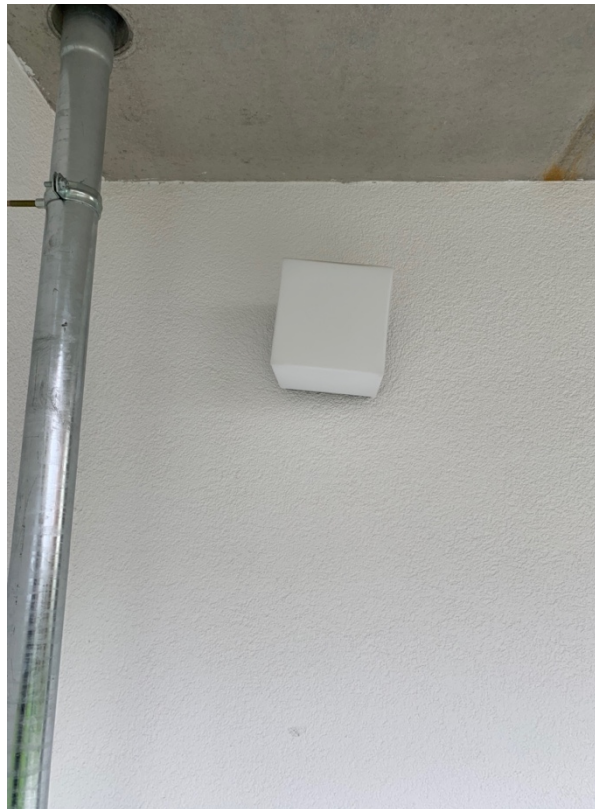
Abb. 29: Weitere mangelhaft fixierte Außenleuchte

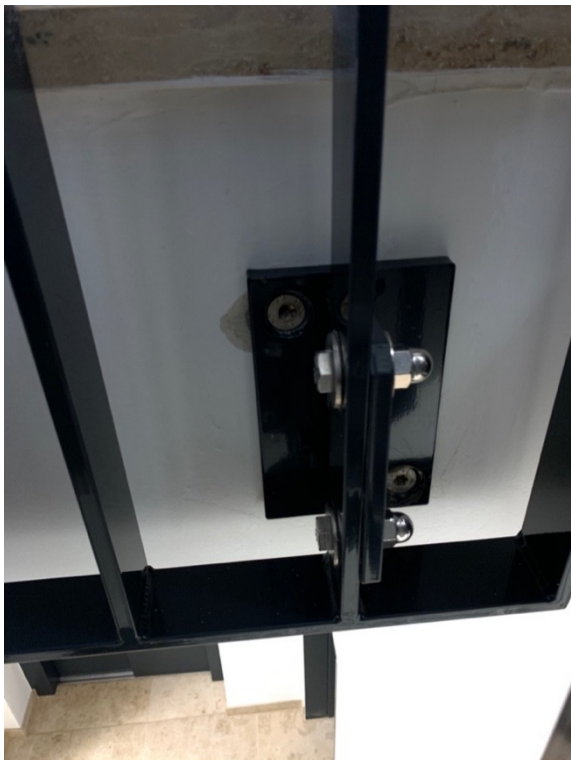
Abb. 30: Beiputzarbeiten erforderlich

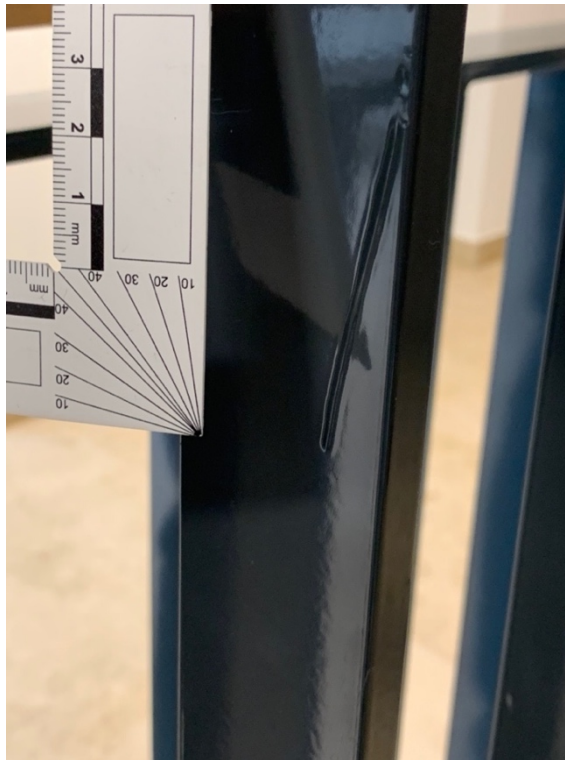
Abb. 31: Mangelhafte Oberfläche

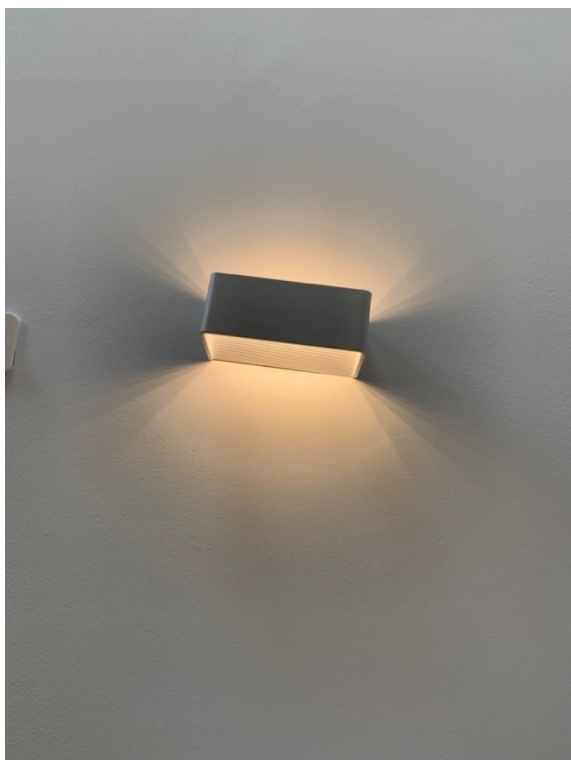
Abb. 32: Lampe mangelhaft montiert

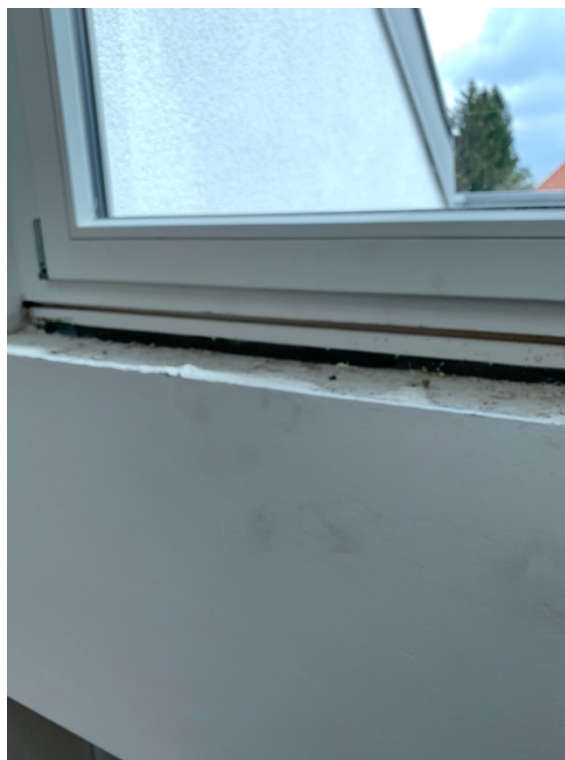
Abb. 33: Fensterbank fehlt

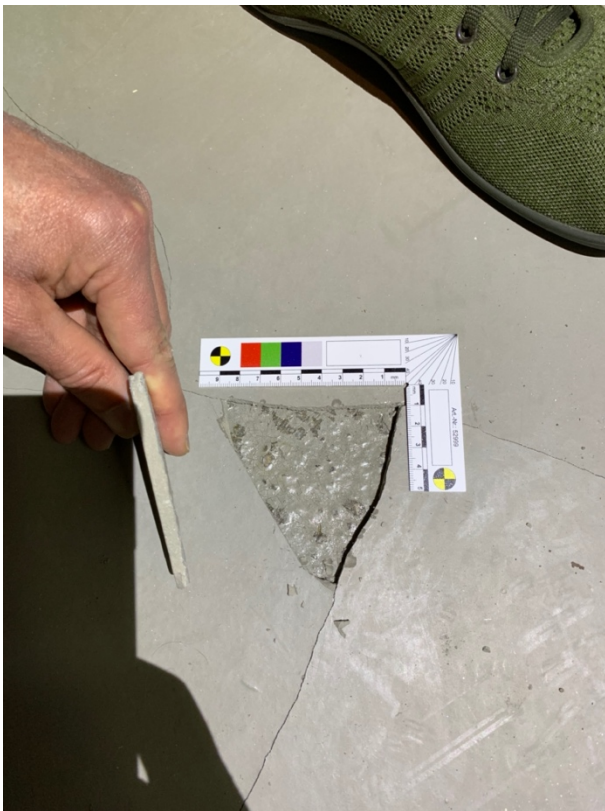
An mehreren Stellen in den Abstellräumen des UG platzt die Oberfläche ab. Hier sind Nacharbeiten erforderlich. Zunächst aber muss die Ursache der Abplatzungen geklärt werden, ansonsten kann die erforderliche Dauerhaftigkeit der Oberfläche nicht sichergestellt werden.

Abb. 34: Abplatzungen der Oberfläche

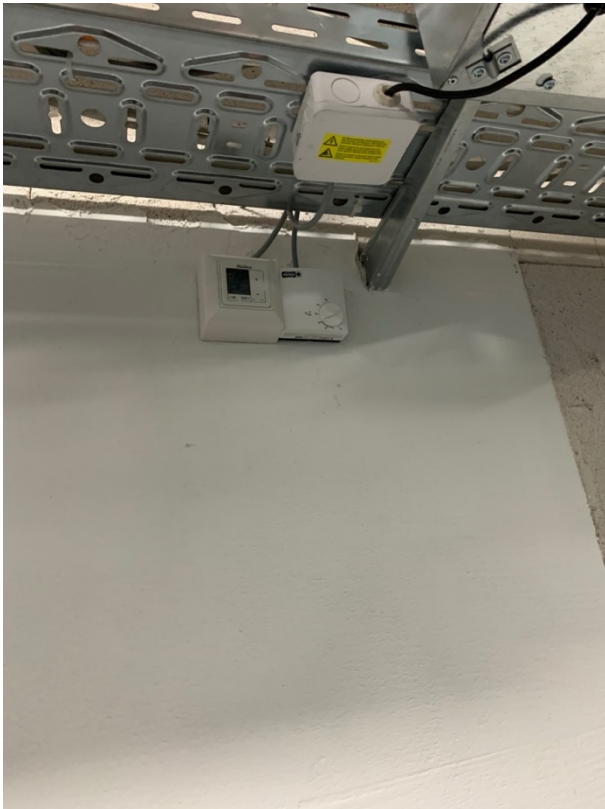
Es sind Fragen zum Zugang durch unbefugte Personen zur Steuerung der Entlüftung im UG offen. Derzeit hat jeder Bewohner nach eigenem Ermessen Zugang zur Steuerung der Entlüftungsanlage. Sachverständigerseits wird empfohlen dies zu unterbinden. Der Zugang zu

Abb. 35: Steuerung derzeit frei zugänglich

Steuerungseinrichtungen, gleich welcher Art, sollte nachvollziehbar sein um Missbrauch und damit evtl. Schäden zu vermeiden.

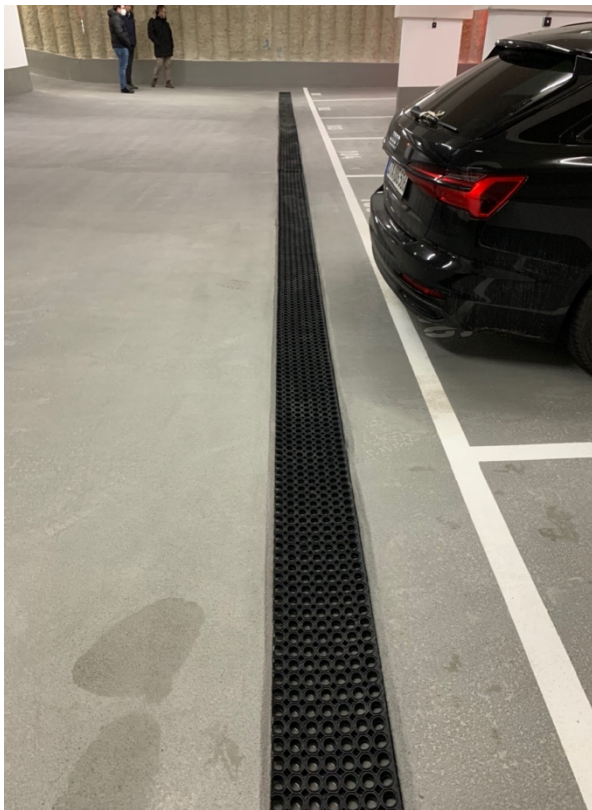
Die Tiefgarage verfügt lediglich über eine Verdunstungsrinne, die nicht an das Entwässerungssystem angeschlossen ist. Die vorhandene Verdunstungsrinne in der (TG) ist mangelhaft erstellt worden. Die Tiefe dieser Rinne beträgt ca. 4 cm und stellt dadurch eine erhebliche Unfallgefahr dar, weil Nutzer der TG sich verletzen können, wenn sie z.B. mit dem Fuß umknicken.

Um die zuvor beschriebenen möglichen Verletzungen zu vermeiden hat man Gummimatten in die Verdunstungsrinnen eingelegt. Diese reduzieren das Volumen der Verdunstungsrinne deutlich. Daher muss sachverständigerseits angezweifelt werden, ob die Verdunstungsrinne in ihrer derzeitigen Ausführung überhaupt in der Lage sein wird die zu erwartende Wassermenge aufzunehmen. Die Anforderung, dass die Nutzer der TG „trockenen Fußes“ ihr Fahrzeug verlassen können, ist derzeit nicht sichergestellt.

Abb. 36: Verdunstungsrinne mit Gummimatten

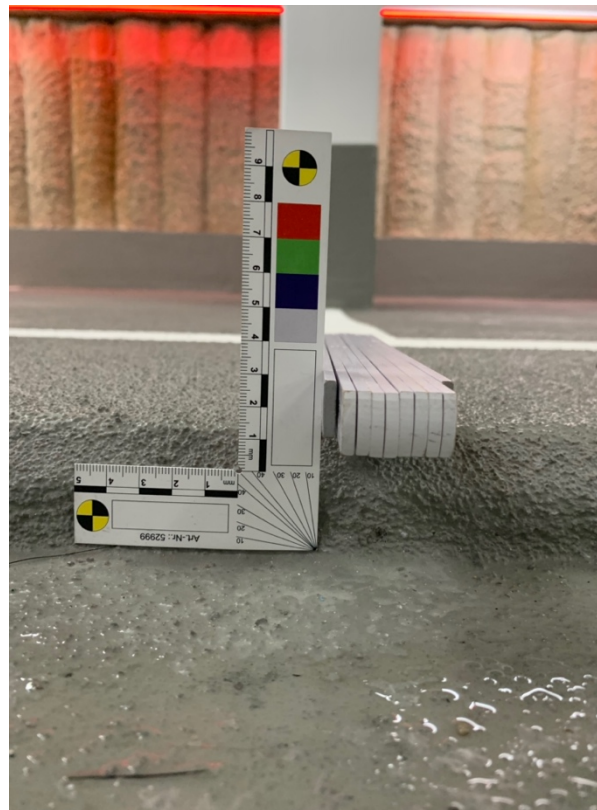
Abb. 37: Tiefe ca. 4 cm

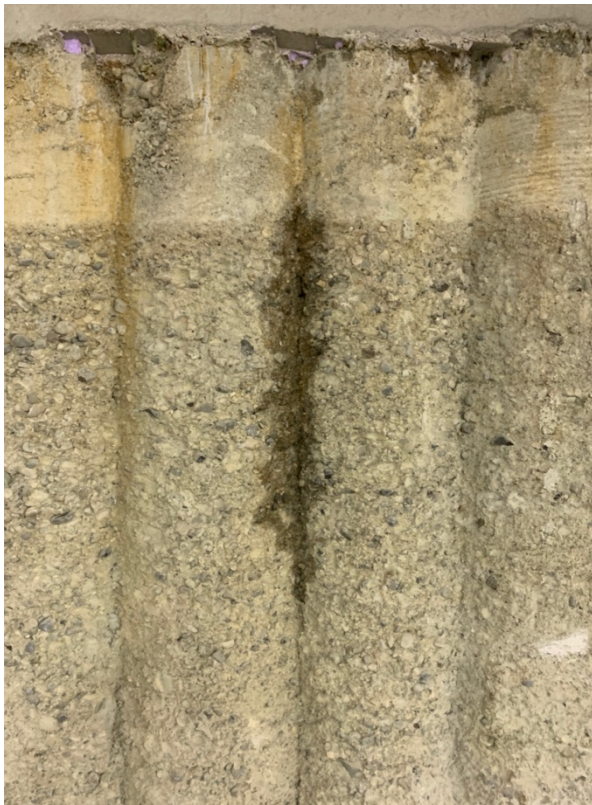
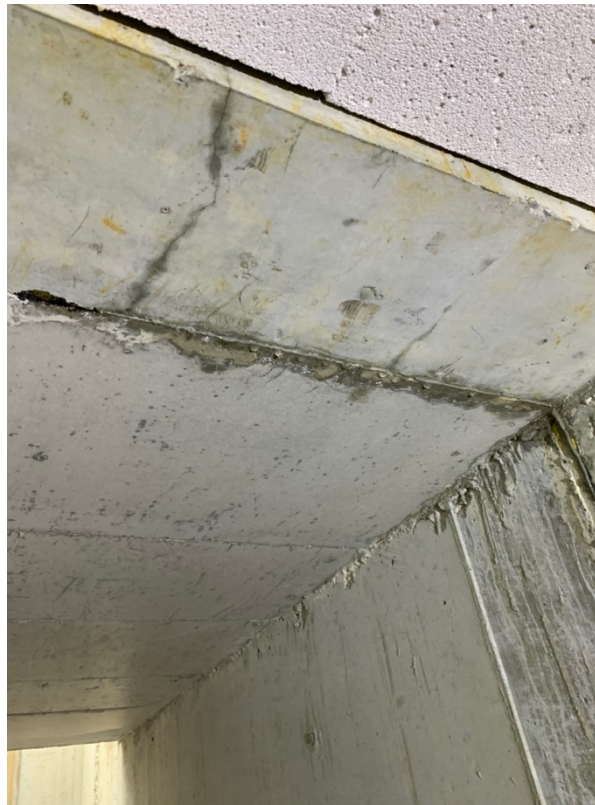
In die TG tritt an mehreren Stellen bestimmungswidrig Wasser ein. Hier gelten die gleichen physikalischen Grundgesetze wie bei den fehlenden Dichtkehlen. Es ist gleichgültig ob eine Konstruktion erst Wasser aufnimmt und dieses dann verdunstet, oder ob Wasser von außen in die Baukonstruktion eintritt und dann im Inneren des Gebäudes verdunstet. Die vorhandenen Salze (Chloride) verrichten in beiden Fällen die gleiche zerstörerische Arbeit indem sie beim Verdunsten kristallisieren und dadurch ihr Volumen deutlich erhöhen. Die Kristallisation findet unmittelbar unter der Oberfläche des Betons statt und hat daher kein Problem stetig ein wenig von der Oberfläche des Beton abzusprengen. Es ist dann nur eine Frage der Zeit bis die Betonkonstruktion an den betroffenen Stellen zerstört ist. Der bestimmungswidrige Wassereintritt ist zu stoppen. Es bleibt zu prüfen ob eine Verpressung der Leckagen möglich ist.

Abb. 38: Bestimmungswidriger Wassereintritt

Abb. 39: dito

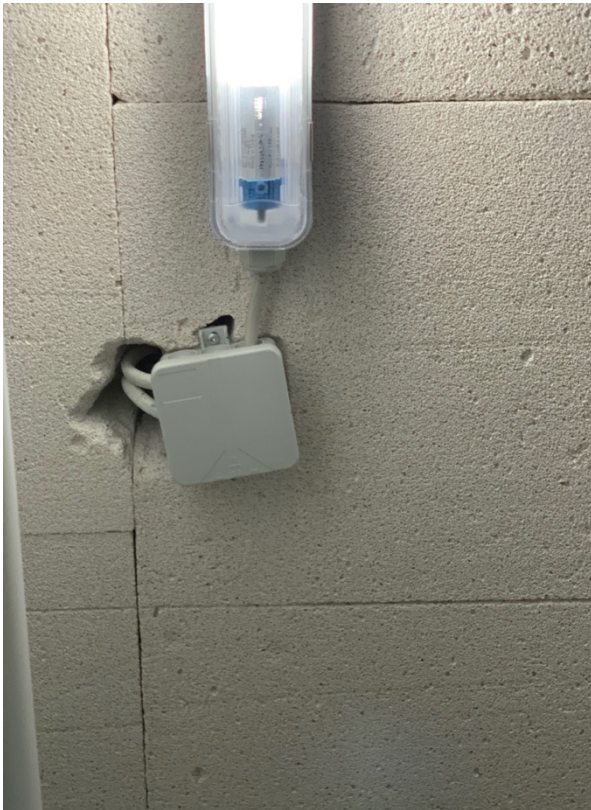
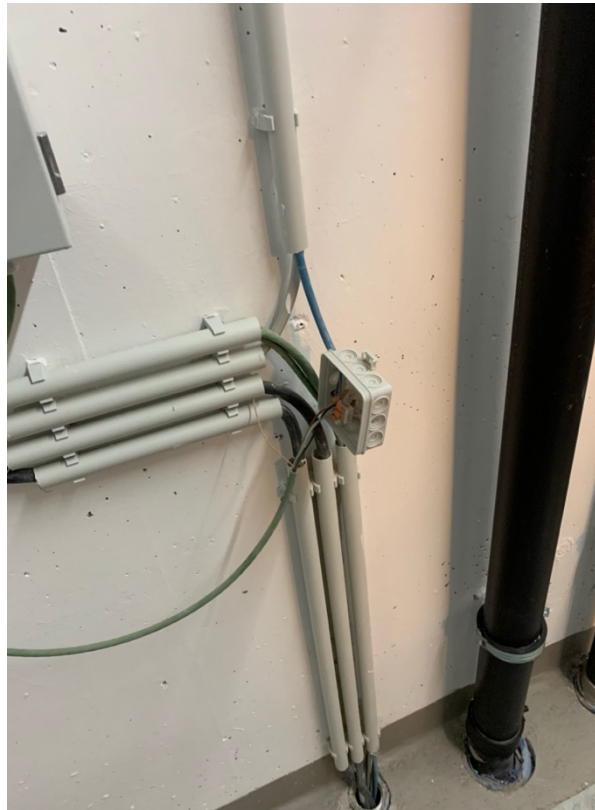
Abb. 40: Mangelhaft installierte Verteilerdose

Abb. 41: dito

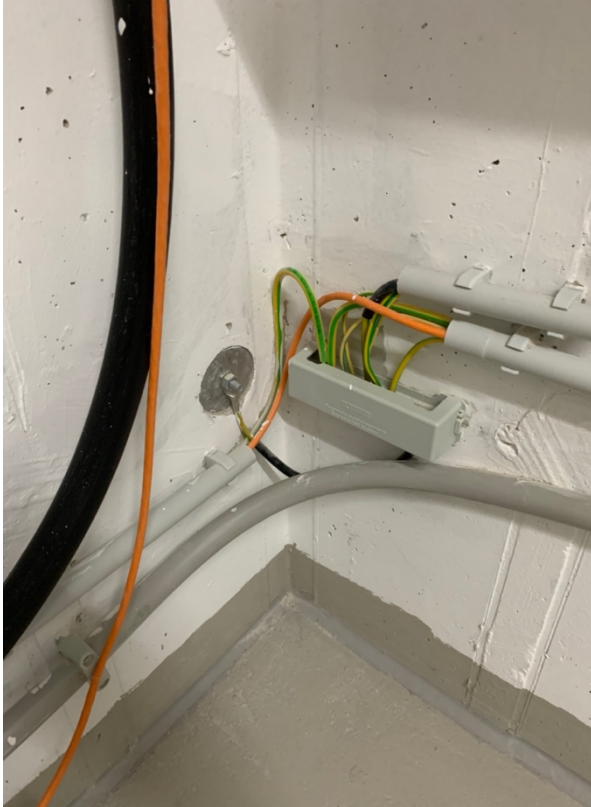
Abb. 42: PE-Leiter am Fundamenterder

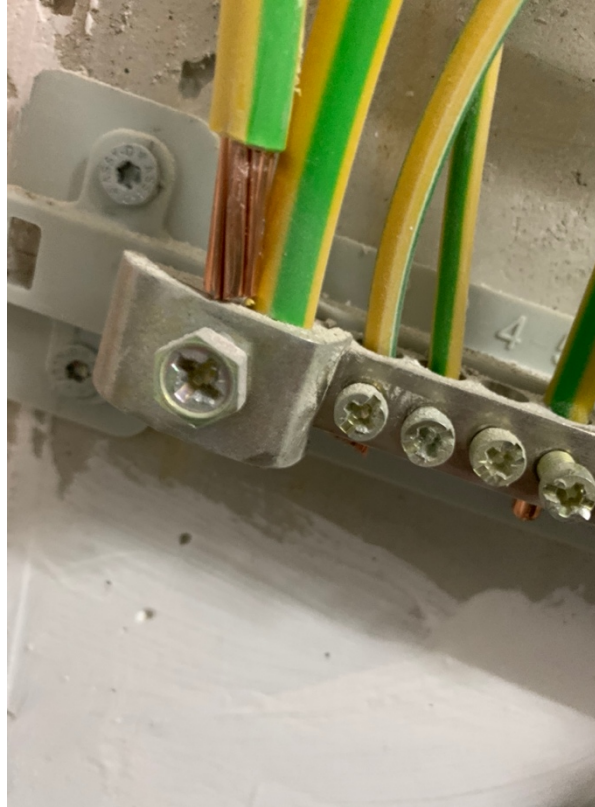
Abb. 43: PE-Leiter mangelhaft montiert
