# Gutachterliche Stellungnahme

## P377\_GS01

**WEG Rohdestraße 3b in 81245 München**  
**Techn. Vorbereitung zur Abnahme Gemeinschaftseigentum**

Gutachterliche Stellungnahme zur Abnahme des Gemeinschaftseigentums

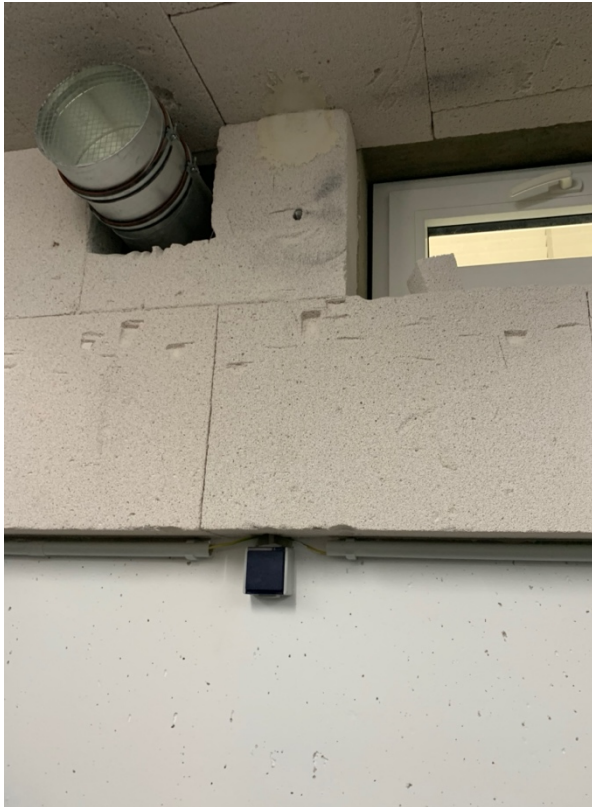
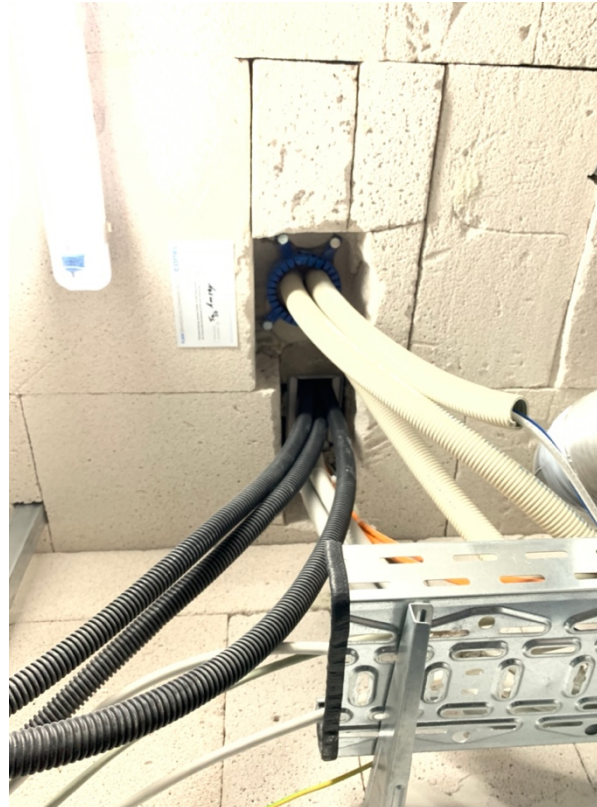
Diese wurde mit sog. Blähbetonsteinen realisiert, in dem Teilbereiche der Wände und die Decke des UG mit den zuvor erwähnten Blähbetonsteinen bekleidet wurden. Dies ist technisch nicht nachvollziehbar, denn wenn außen eine Perimeterdämmung installiert wurde, dann ist eine innere Wärmedämmung nicht erforderlich. Die installierte innere Wärmedämmung zeichnet sich durch eine derart hohe Anzahl von Beschädigungen aus, dass dies sachverständigerseits nicht nur als optischer Mangel zu bewerten ist, sondern als Schaden. Dieser Schaden ist zu beheben.

Abb. 44: Mangelhafte Innendämmung

Abb. 45: dito

Zunächst aber muss geklärt werden, warum der Decken- und Wandbereich im Keller überhaupt mit Blähbetonsteinen versehen wurden. Sollte die Perimeterdämmung im Außenbereich nicht installiert worden sein und dies der Grund für die Installation der Blähbetonsteine sein, muss die Perimeterdämmung im Außenbereich wahrscheinlich noch eingebaut werden. Um diese Frage klären zu können sind weitere Untersuchungen erforderlich. Die Verantwortlichen mögen hierzu bitte eine schriftliche Stellungnahme abgeben, nach welchen allgemein anerkannten Regeln der Technik eine innere Wärmedämmung zum Einsatz gekommen ist und ob eine
