PROTOKOLL

Begleitung bei der Abnahme des

**Gemeinschaftseigentums einer Wohnanlage mit
Tiefgarage in der Rohdestraße 3b in 81245 München**

Fachbereich Elektrotechnik

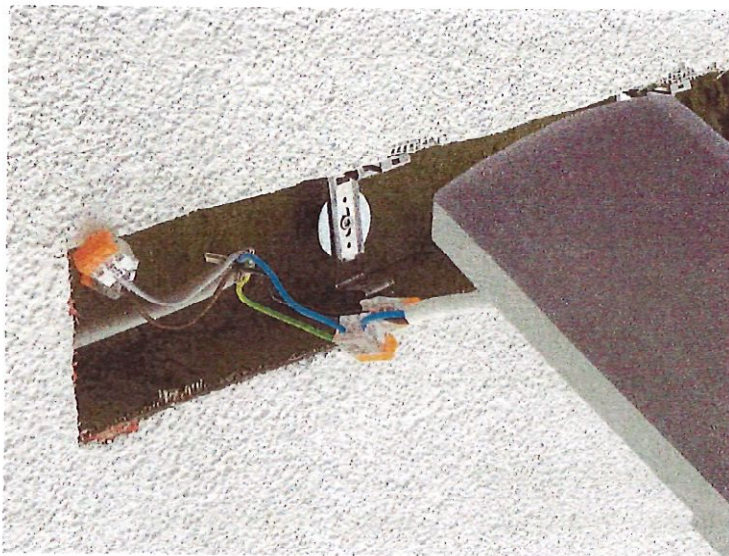
Bild 1 Leuchte Garageneinfahrt

1. Beleuchtung Tiefgarageneinfahrt

Die Beleuchtung der Tiefgarageneinfahrt ist ohne Gehäuse etc. in die Mineraldämmung eingeschoben. Gemäß Besprechung werden die Leuchten gewechselt. Die Leuchten-Dokumentation wird dann erneut vorgelegt.

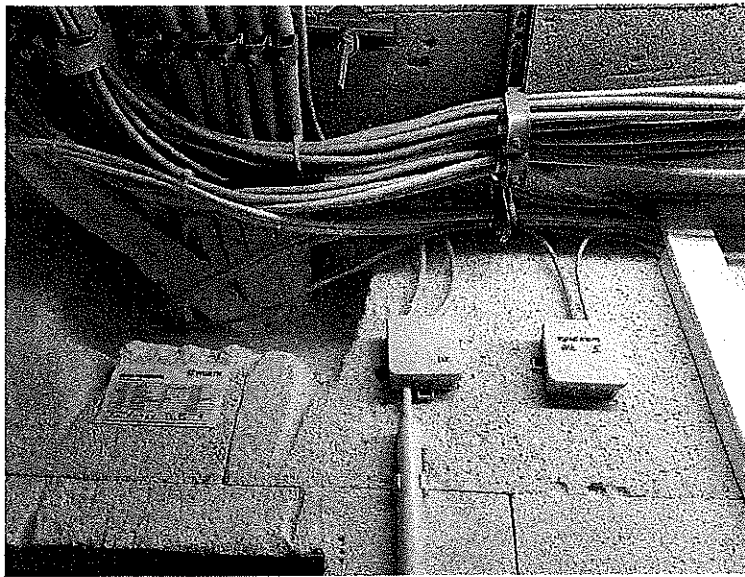
Bild 2 Geöffnete Brandschotte

3. Elektroraum

Im Elektroraum wurden von der Telekom nachträglich Leitungen verzogen. Dabei wurden Brandschottungen geöffnet, aber nicht wieder verschlossen. Geöffnete Brandschottungen sind entsprechend der MPA-Vorgabe wieder ordnungsgemäß zu verschließen.

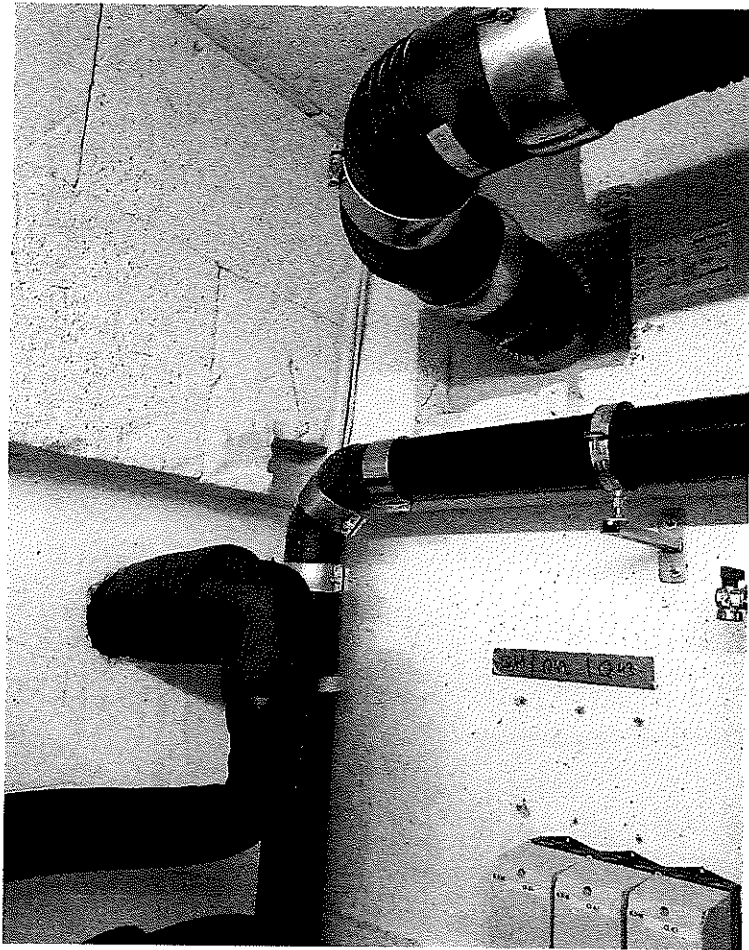
Bild 3 Haustechnikraum

4. Haustechnikraum

Unsachgemäße Leitungen in der rechten hinteren Ecke mittels Kabelschellen
ordnungsgemäß fest verlegen

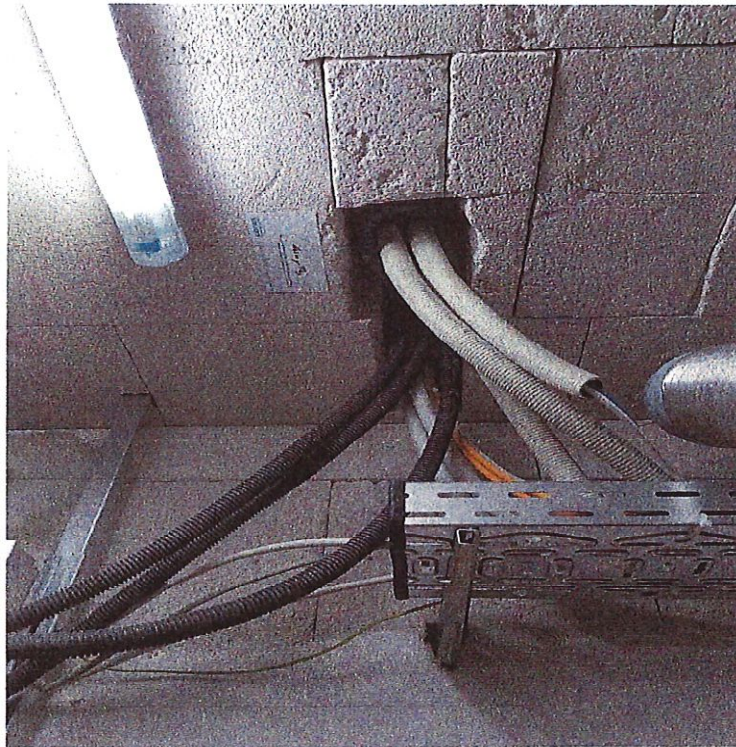
Bild 4 Keller

5. Kellerraum

Reserveleerrohre auf ca. 8 cm zurückschneiden, Zugdraht aufrollen und Leitungen von der Kabeltrasse bis zur Rohrverlegung bündeln. Bereits belegte Rohre bis zur Wichmannschottung zurückschneiden und verschließen.

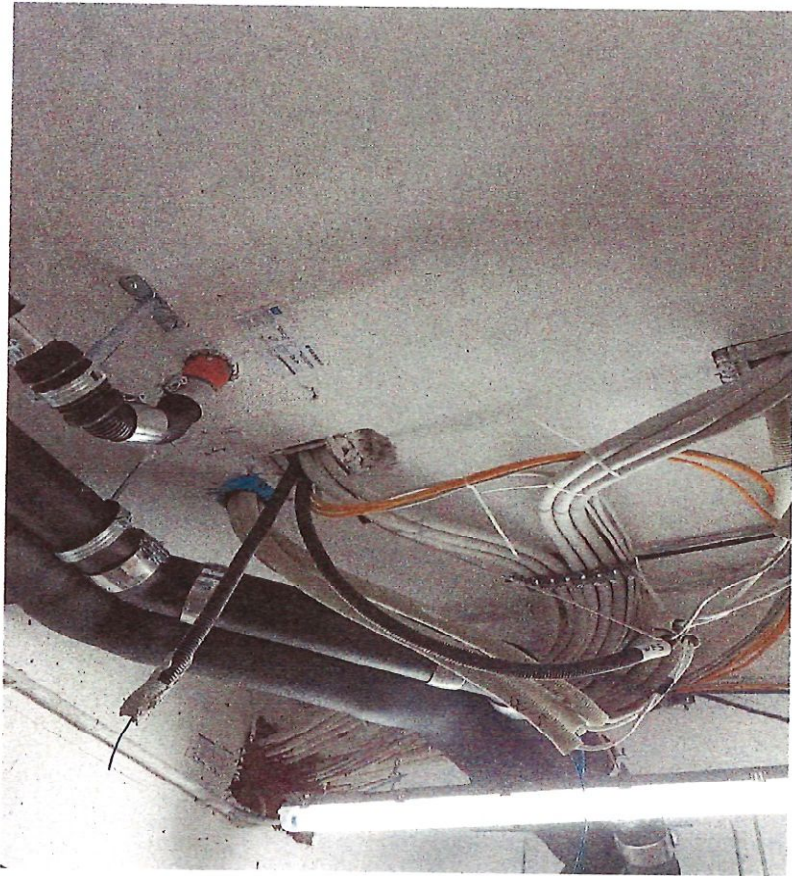
Bild 5 Kinderwagenraum

6. Kinderwagenraum

Hier wurden die Reserverohre in Überlänge hängen gelassen und wurden dann von der Telekom ungekürzt benutzt. Die Rohre sind bis zum Brandschott zurückzuschneiden und die Leitungen sind auf der Decke ordnungsgemäß mit Schellen zu verlegen. Nicht belegte Rohre wie im Kellerraum zurücknehmen.

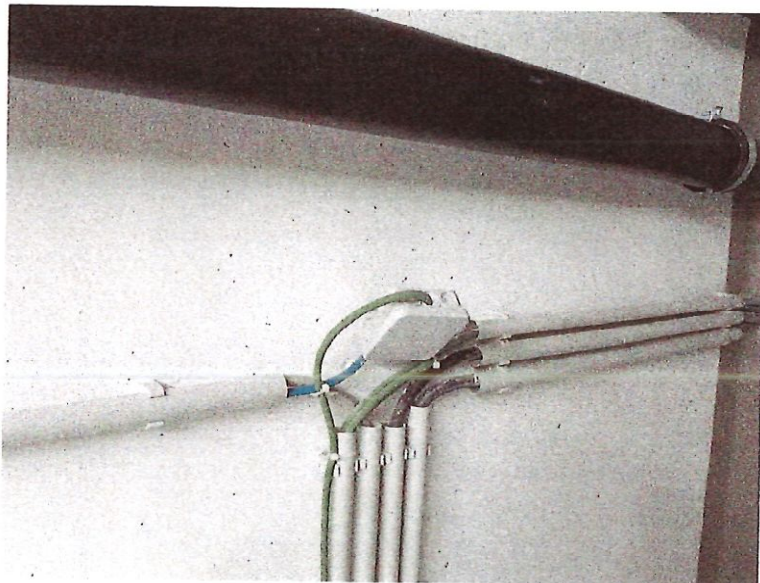
Bild 6 Hebeanlage

7. Hebeanlage

Abzweigdose befestigen
