WEG Rohdestrasse 3b in München
v. d. BPD Immobilienentwicklung GmbH
Kistlerhofstraße 172
81379 München

N I E D E R S C H R I F T

In Sachen: Feststellungen in Hinblick auf die Abnahmereife
des Gemeinschaftseigentums der Wohnanlage mit
Tiefgarage in der Rohdestraße 3b in München

Datum Protokoll 28.06.2021

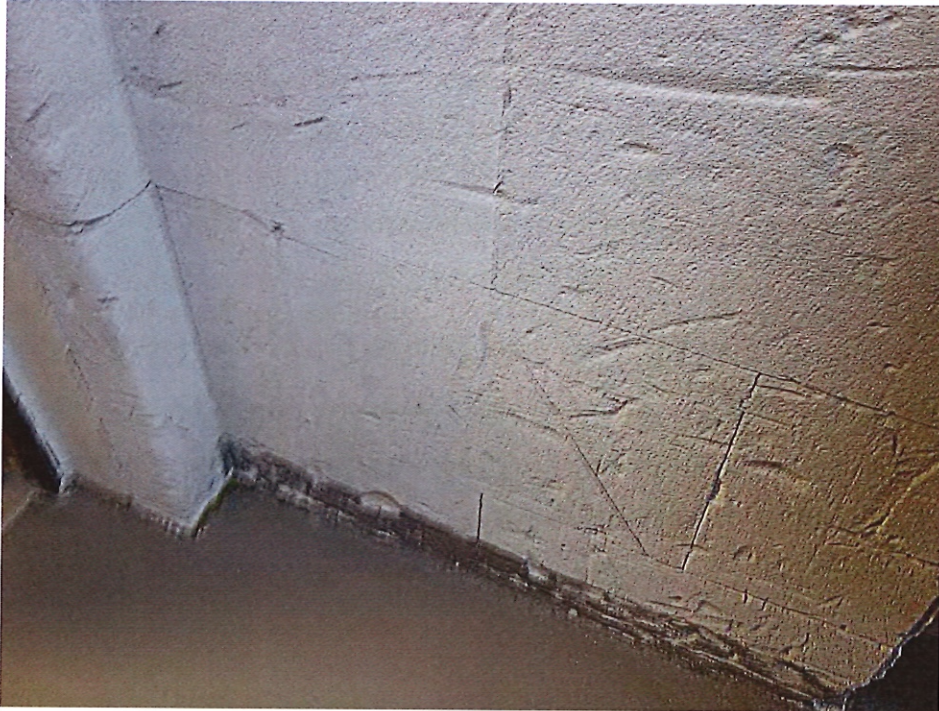
1. Beschädigungen der gedämmten Wandoberflächen

Hinsichtlich einiger Beschädigungen an den Dämmstoffplatten wird seitens des Bauträgers vorgeschlagen bzw. zugestimmt, eine Oberflächenüberarbeitung im Türbereich des Heizraums bis ca. 2 m Höhe durchzuführen.

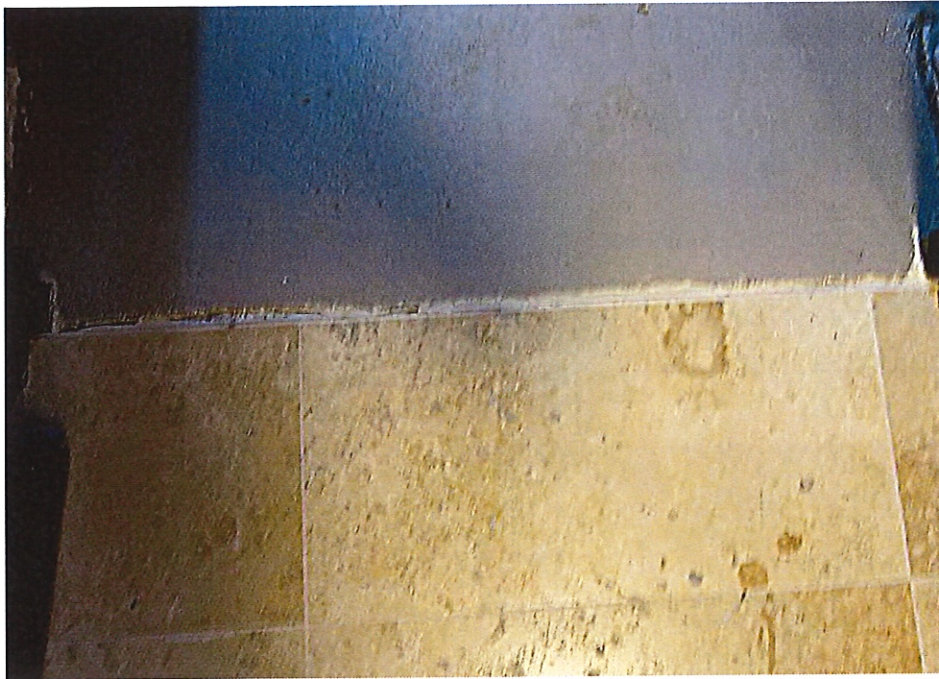
2. Die Eingangsschwelle bzw. Türfuge in den Technikraum ist noch nicht fertiggestellt.

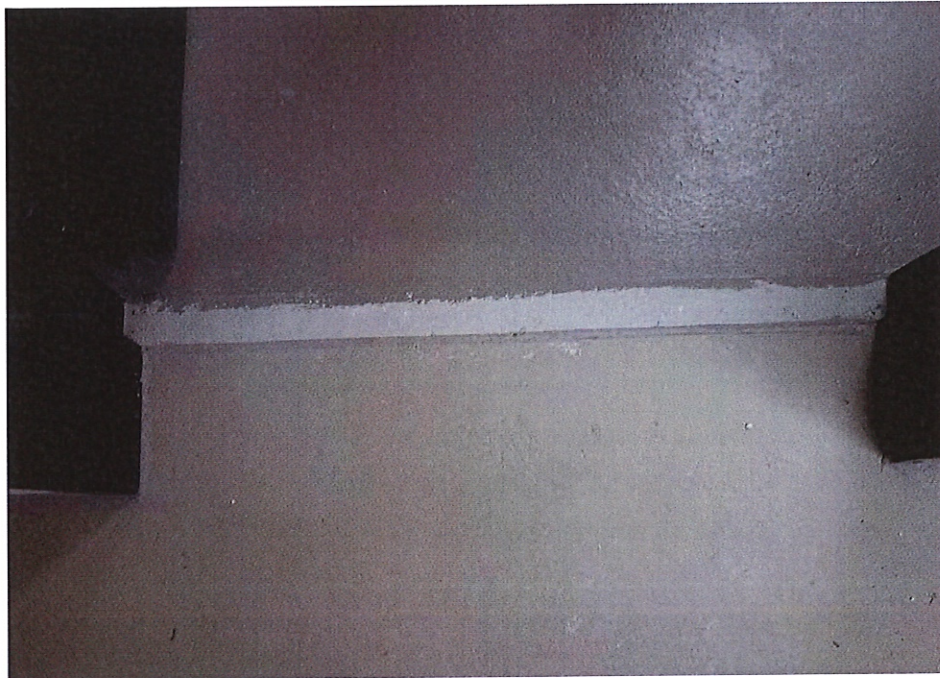
3. Beim Eingang des Elektroraums ist die Bodenbeschichtung noch zu ergänzen.

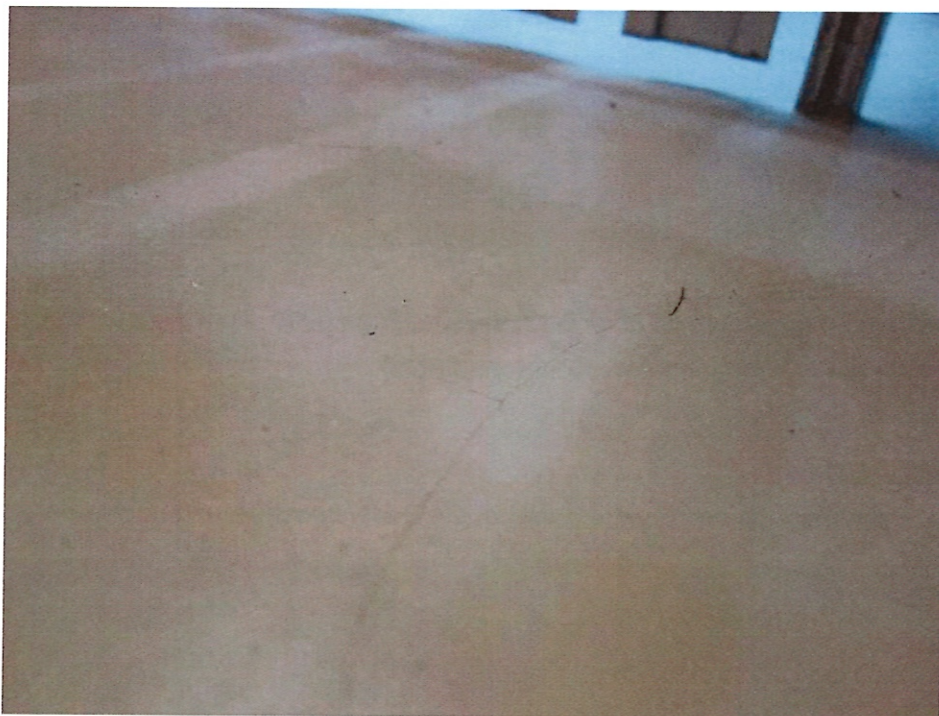
5. Beim Kellerabteil Nr. 1 sind ebenso noch Risse in der Oberfläche der Spachtelung sichtbar. **Nicht erledigt**

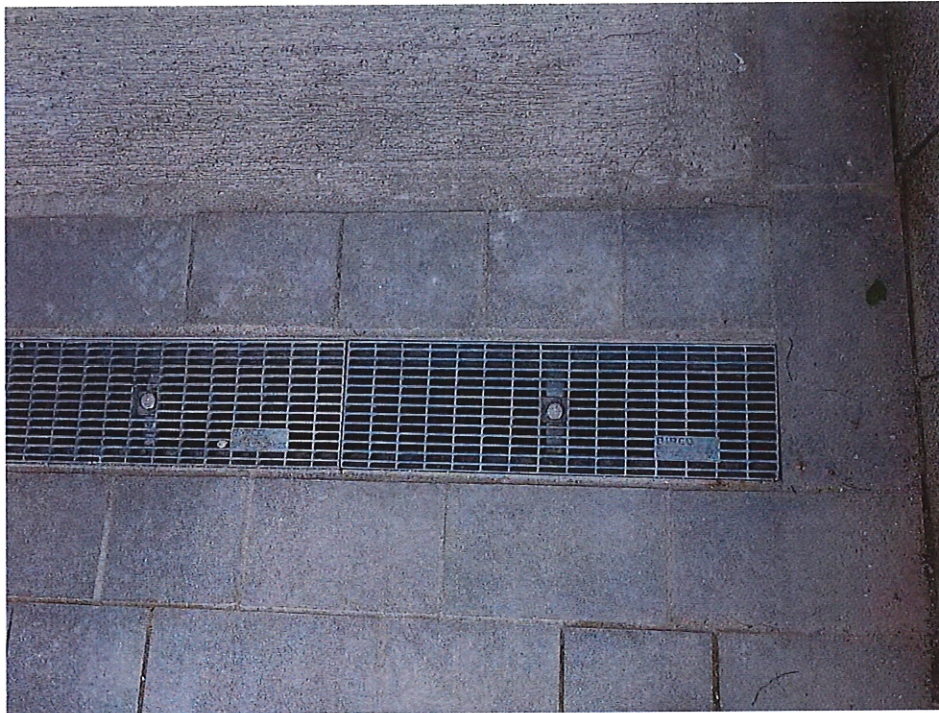
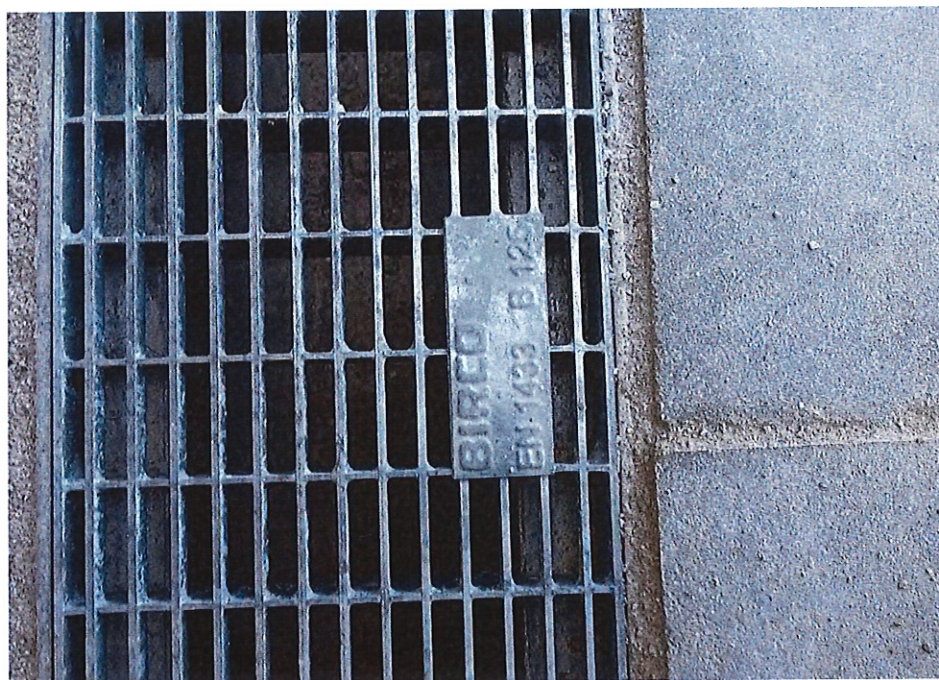
7. Tiefgarageneinfahrt: Obere Rinne

Die Mängelbehauptung 5.1.5 aus der Gutachterlichen Stellungnahme SV Scholla vom 07.05.2021 zur oberen Rinne/ Rost ist nachgearbeitet worden.

Ein beschädigtes Gitterrostelement wurde ausgetauscht

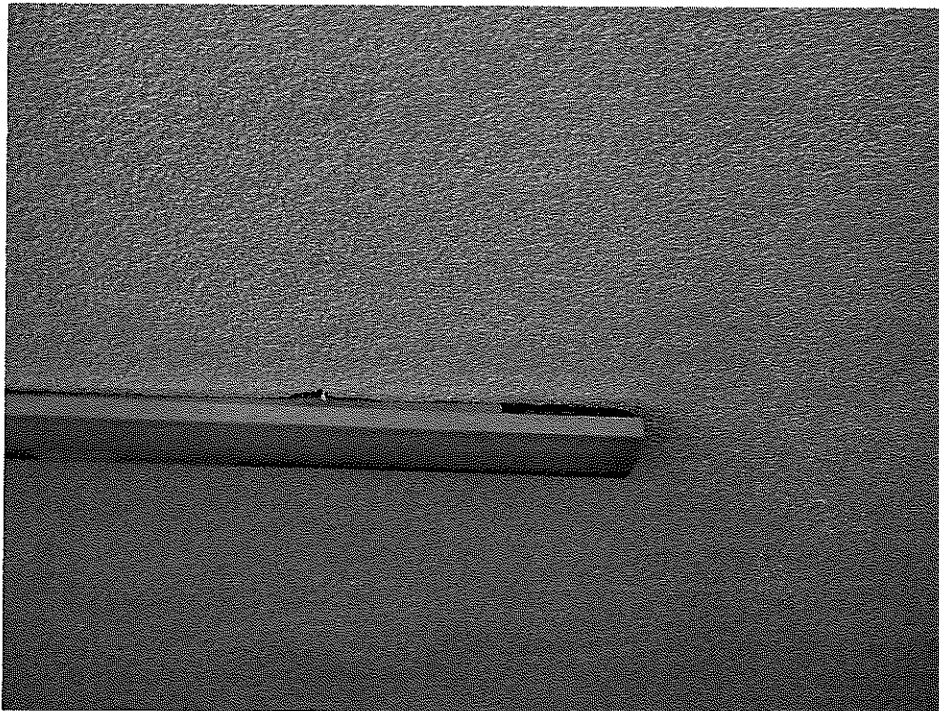
9. Beleuchtung Eingangsbereich und Tiefgarage (5.1.1 der Gutachterlichen Stellungnahme vom 07.05.2021): Zum Thema der Leuchten in der Tiefgaragenzufahrt und Eingang ist festzustellen, dass das Wärmedämmverbundsystem mit nicht brennbaren Dämmstoffen hergestellt wurde.

10. Die Ränder an den Lampen sind sichtbar ausgefranst und die Lampen sitzen nicht planeben an der Decke.

Die Decke bzw. das Rampendach ist mit einer nichtbrennbaren Dämmung als WDVS von unten verputzt. Die Dämmfunktion ist nur für den Anschlussbereich am Wohnhaus und bei einer Teilüberbauung der Durchfahrt erforderlich. Die Anschlüsse an das WDVS sind noch nicht abgedichtet, allerdings ist die Deckenuntersicht nicht beregnet.

Hier liegt überwiegend ein optischer Mangel vor. Die Leuchten müssen entweder passend in verputzte Aussparungen eingesetzt werden oder geeignete Leuchten für die Einbausituation verwendet werden.

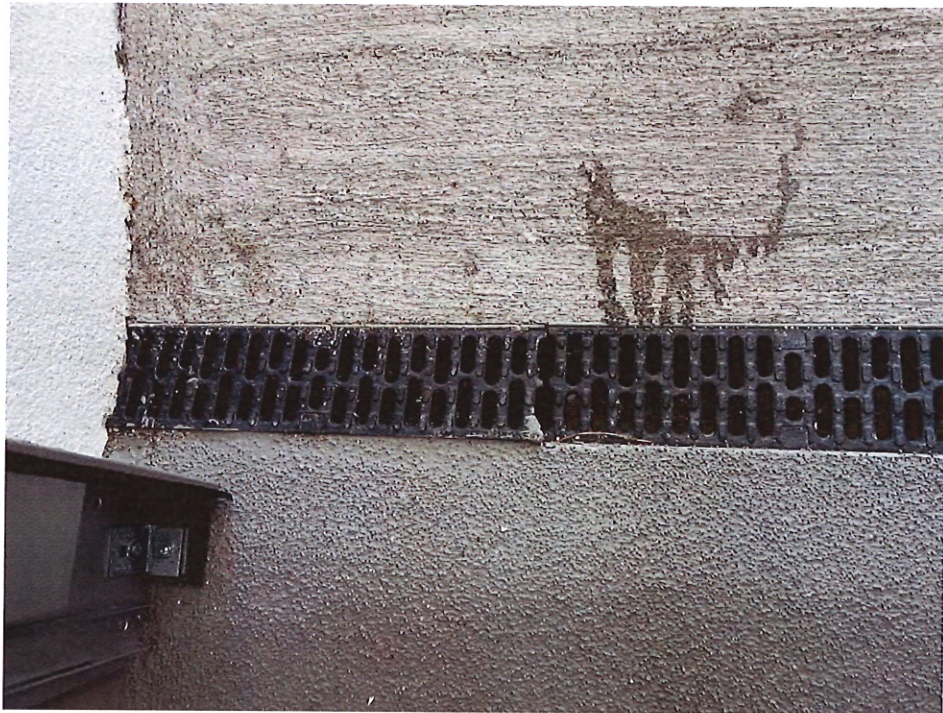
13. An der Tiefgaragenrinne unten ist am südlichen Ende der Rinnenrost nicht in die Zarge eingelegt (5.1.2 der Gutachterlichen Stellungnahme vom 07.05.2021). Es sind Verschmutzungen da, außerdem besteht die Möglichkeit, dass die Zarge verformt ist.

Nach Angabe des Bauträgers ist eine Fuge geplant worden, Nachweis Detail und Rinnenelement nacharbeiten.

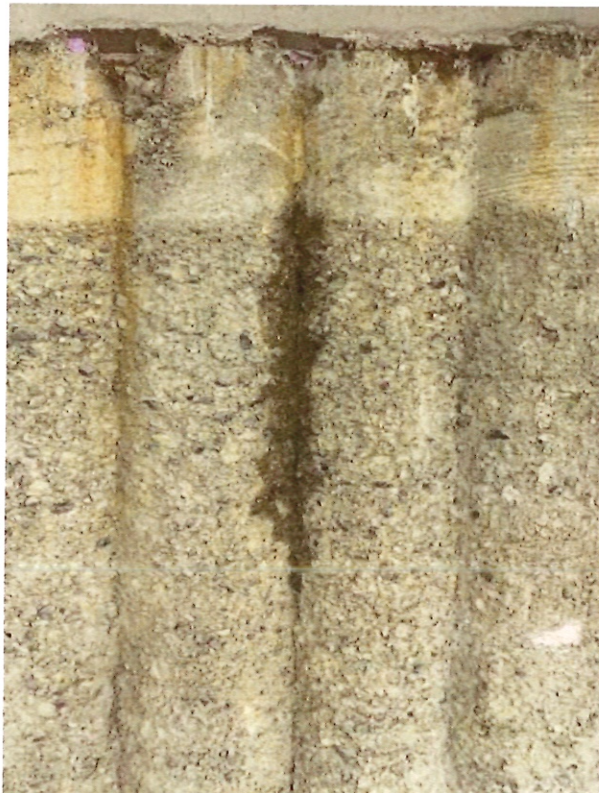
14. Feuchtigkeit Tiefgaragenwände (Mängelbehauptung 5.2.3 der Gutachterlichen Stellungnahme vom 07.05.2021): An den Bohrpfehlwänden der TG Wand ist festzustellen, dass Dunkelverfärbungen vorliegen.

Die Fleckenbildungen sind in optischer Hinsicht gemäß der Käufer-Baubeschreibung keine Mängel. Technisch wird analog zur WU-Richtlinie beurteilt, dass feuchtebedingte Flecken auf Betonbauteilen in Tiefgaragen tolerabel sind. Es darf sich z.B. kein stehendes Wasser am Fußboden bilden.

Bei der Bauteiloberfläche ist festzustellen, dass diese herstellungsbedingt aufgelockert ist. Aufgrund der Masse des Bauteils werden keine Standsicherheitsprobleme in normalen Lebensdauern der Gebäude 80 Jahre entstehen, da nur mit sehr geringem Materialverlust durch ein Abbröseln oder auch durch Salzeintrag zu rechnen ist.

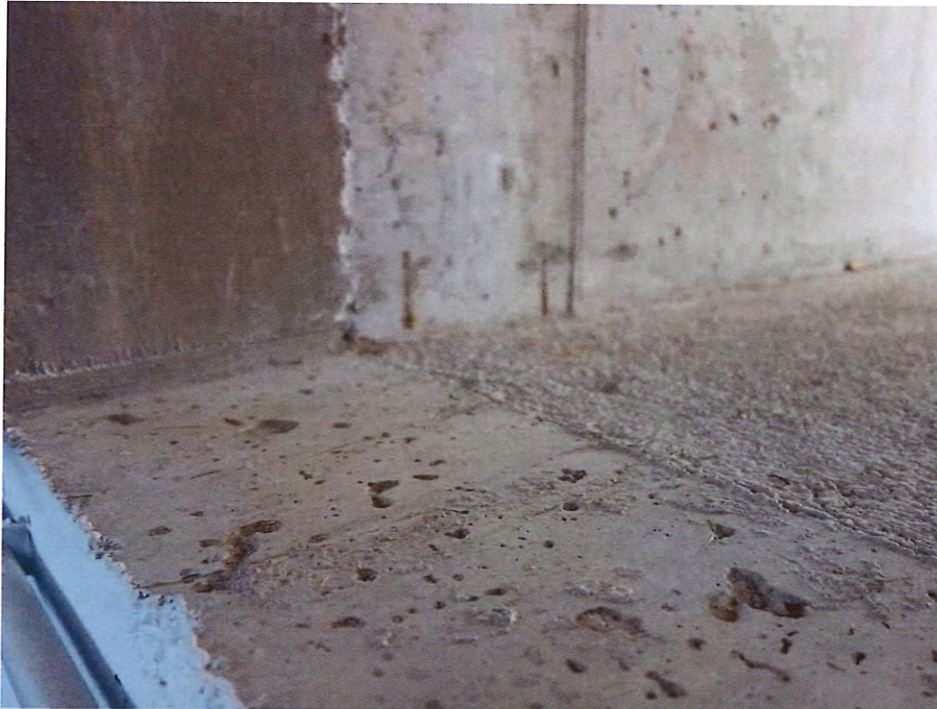
17. Weiter Tiefgarage südliches Fenster. Eine dokumentierte Feuchtigkeitseindringung ist noch nicht abgestellt. **Nachweis der Verpressung fehlt**

Beurteilungen: Es wird Nach Angabe des Bauträgers verpresst, dabei sollen auch die sichtbaren Eisen der Betonoberfläche ausgebaut werden.

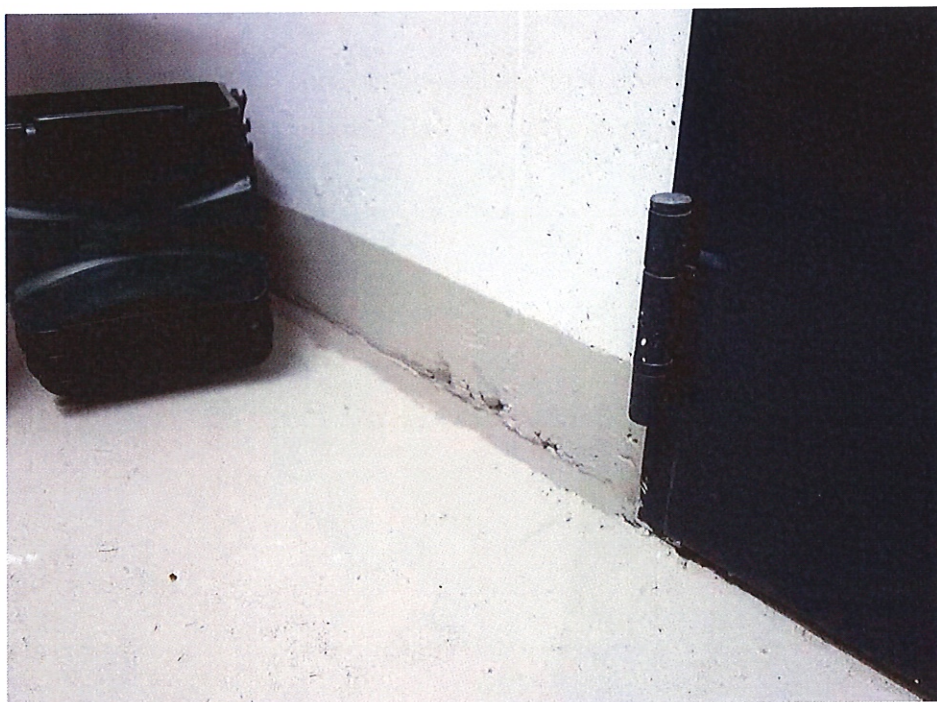
20. Müllraum Am Sockel der Wand zwischen Müllraum und Tiefgarage sind Kiesnester in der Sockelbeschichtung offen.

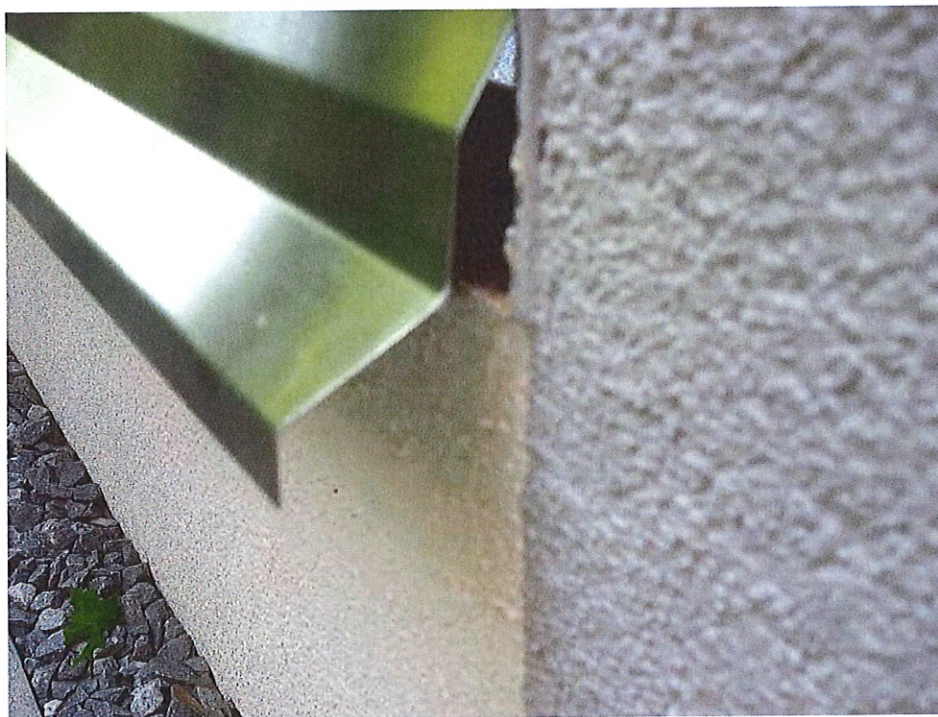
21. Bei der Einhausung der Tiefgarage soll das unterstehende vorspringende Blech demontiert werden, dieses ist instabil und scharfkantig.

Beurteilung: Es reicht aus ein Regel- Lamellenteil einzusetzen, welches nicht vorsteht, da die Zarge bereits aus einem T besteht und kein Wasser nach innen laufen kann.

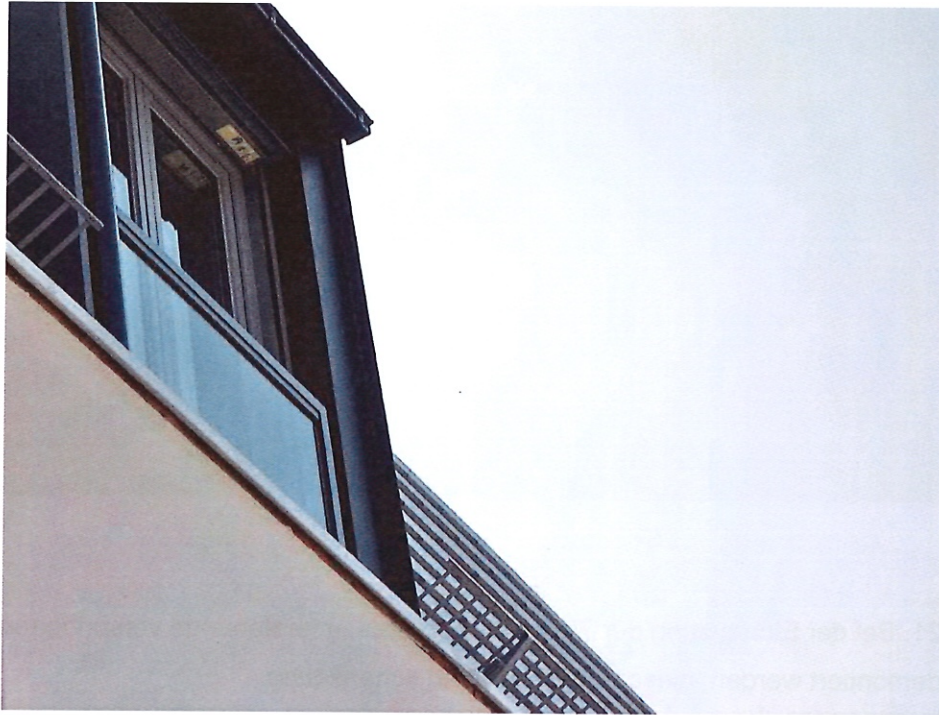
22. Das umlaufende Blech der innenliegenden Rinne deckt nicht ausreichend die Putzkante ab. Sichtbar ist das Holz der Verblechung. **Noch zu prüfen**

Das Blech muss nach Fachregeln für Metallarbeiten den Putz vertikal um 50 mm überdecken.

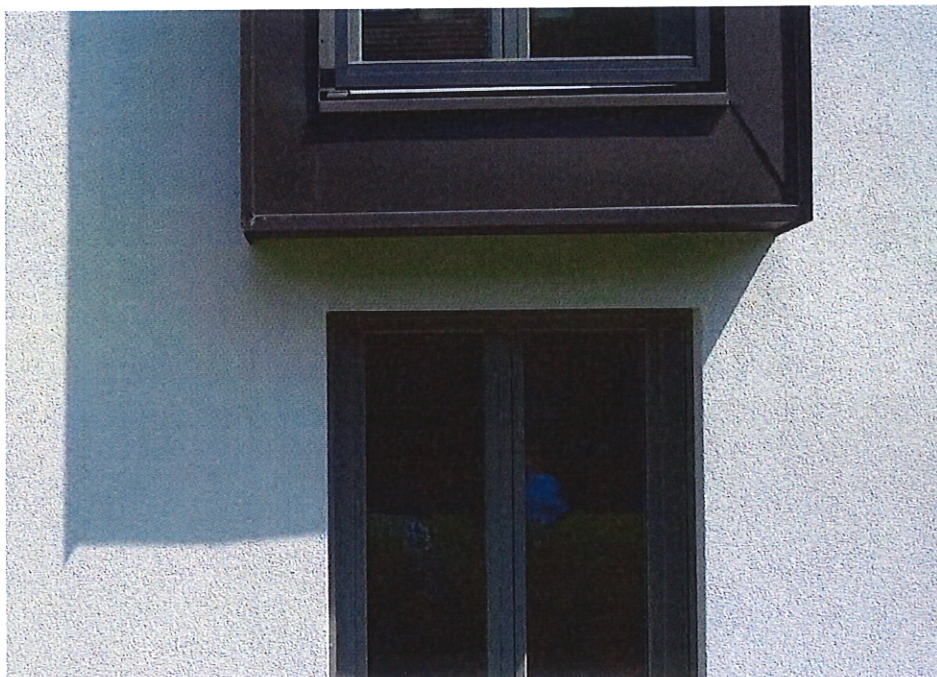
23. An dem Erker der Südfassade ist eine dunklere Ablaufspur auf dem weißen Putz vorhanden. **Noch zu prüfen**

Beurteilung: Am seitlichen Blech fehlt beim Putzeinstand ein Wasserabweiser. Ein leichter optischer Mangel ist entstanden.

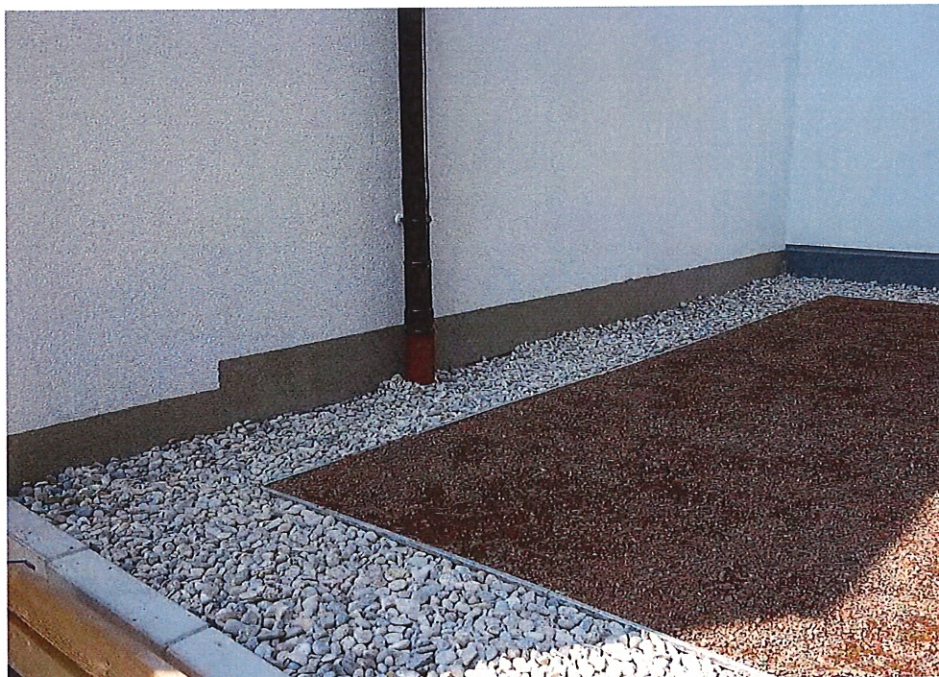
25. Auf der Tiefgaragendecke soll das Regenstandrohr noch gestrichen werden.

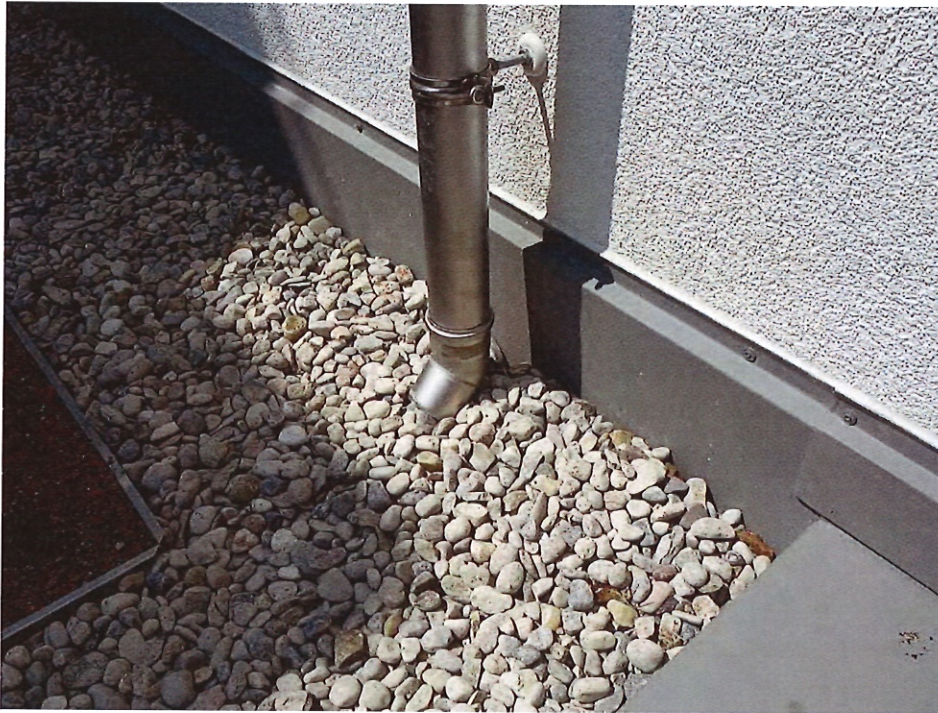
26. Das Regenrohr des oberen Daches der TG Zufahrt steht in den Kies ein.

Beurteilung: Das Regenrohr des oberen Daches der TG Zufahrt soll frei auslaufen können, bei Frost besteht die Gefahr des Aufplatzens. erledigt

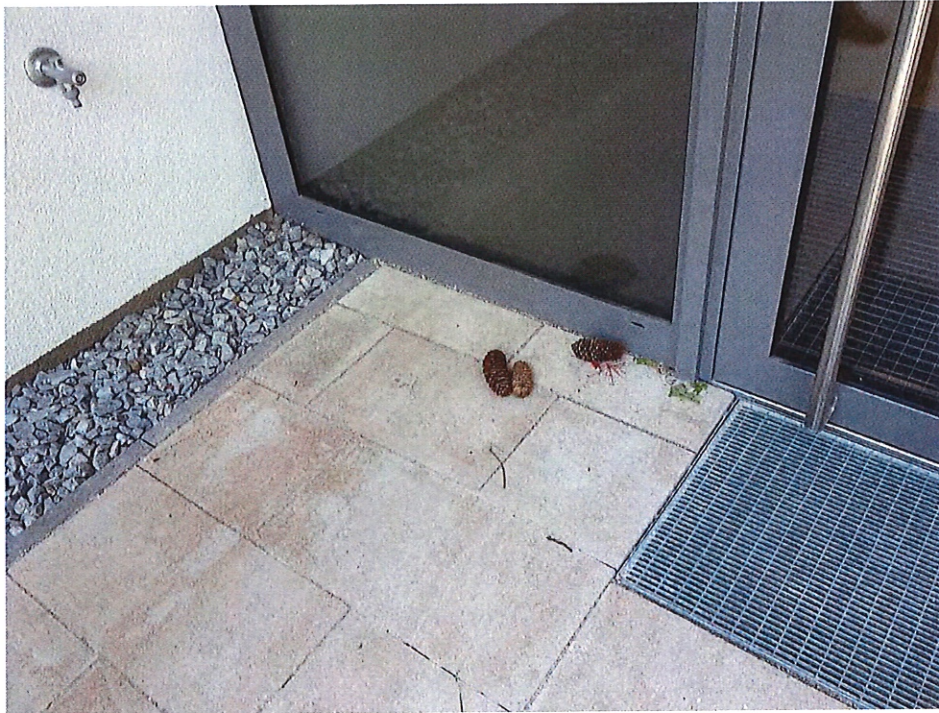
27. Fehlende Abdeckkappen der Entwässerungsschlitze an der hofseitigen Treppenraumtür sind noch nicht angebracht.

Beurteilung: geringe Restleistung

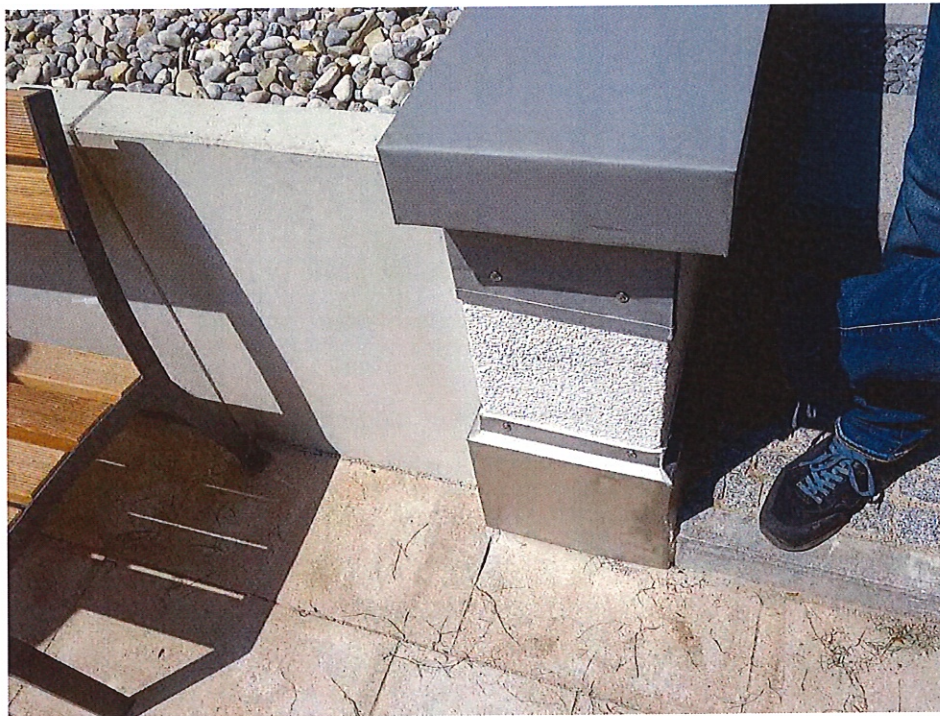
28. Materialdicken der Mauerabdeckungen: Die Materialdicke wurde in der gutachterlichen Stellungnahme vom 07.05.2021 unter 5.1.9 bemängelt. Hier soll der Spengler den Nachweis erbringen, dass das Material gebrauchstauglich ist. Angabegemäß handelt es sich um Prefa-Material. **Nachweis fehlt**

Beurteilungen: Die Materialdicken sind gemäß den Fachregeln der Metallarbeiten zunächst zulässig, sofern die Herstellerangaben nicht abweichen. Eine Aussage des Herstellers von Prefa sollte vorgelegt werden.

Die Blechkantungen wurden bereits teilweise nachgebessert. Die Kante der Mauerabdeckung Richtung Straße ist noch fertigzustellen.

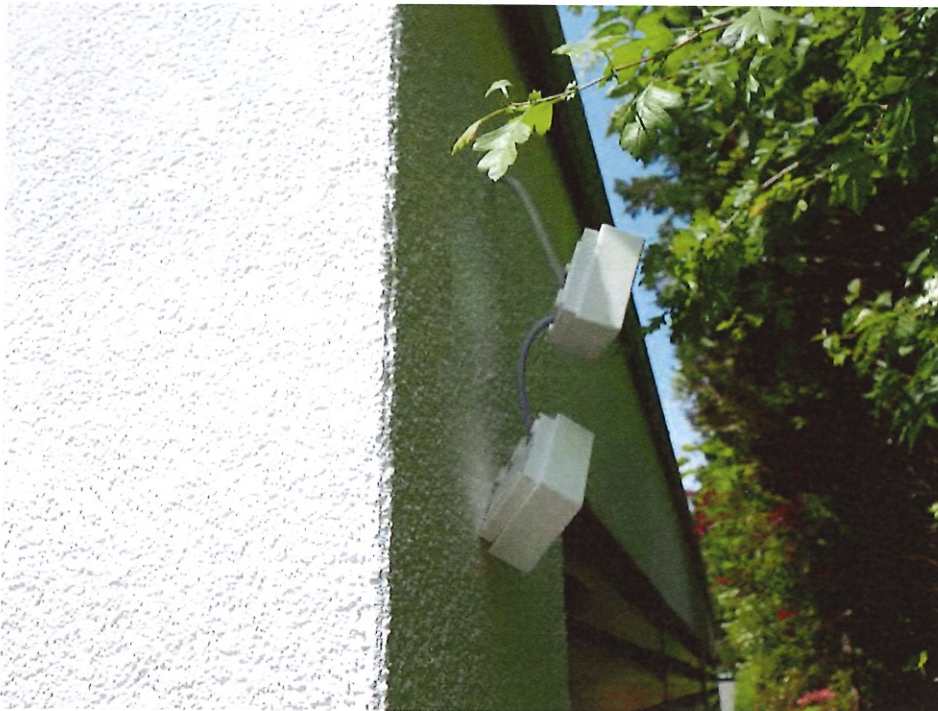
29. Auf der Nordseite der Garage ist der Außenfühler noch nicht befestigt. **Noch zu prüfen**

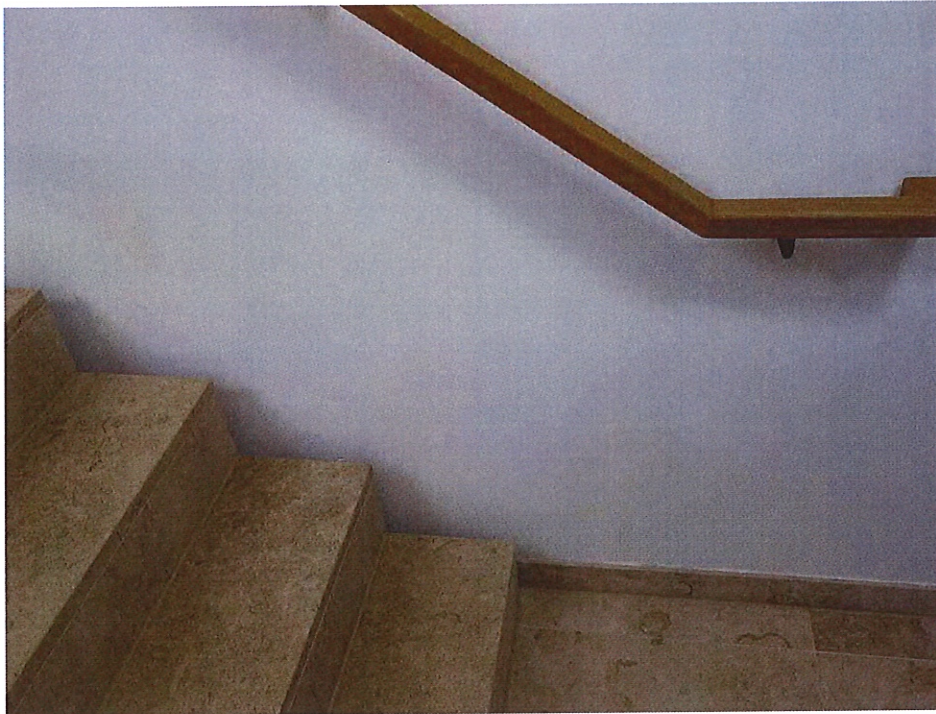
31. Im Kellergeschoss des Treppenhauses sind noch kleinere Wandbeschädigungen. Gegenüber der Treppe sind schwarze Punkte über der Sockelleiste bis in etwa 2 m Höhe fünf sowie eine kleine Delle ca. 6-7 Stück. An der Revisionsklappe des Koffers am Treppenantritt ist ein Handabdruck dunkel abgezeichnet und an der Treppe nach oben sind im Bereich der ersten vier Stufen die Wand leicht beschädigt sowie eine Verschmutzung durch Wischen oder nassen Besen oder nassen Pinsel vorhanden.

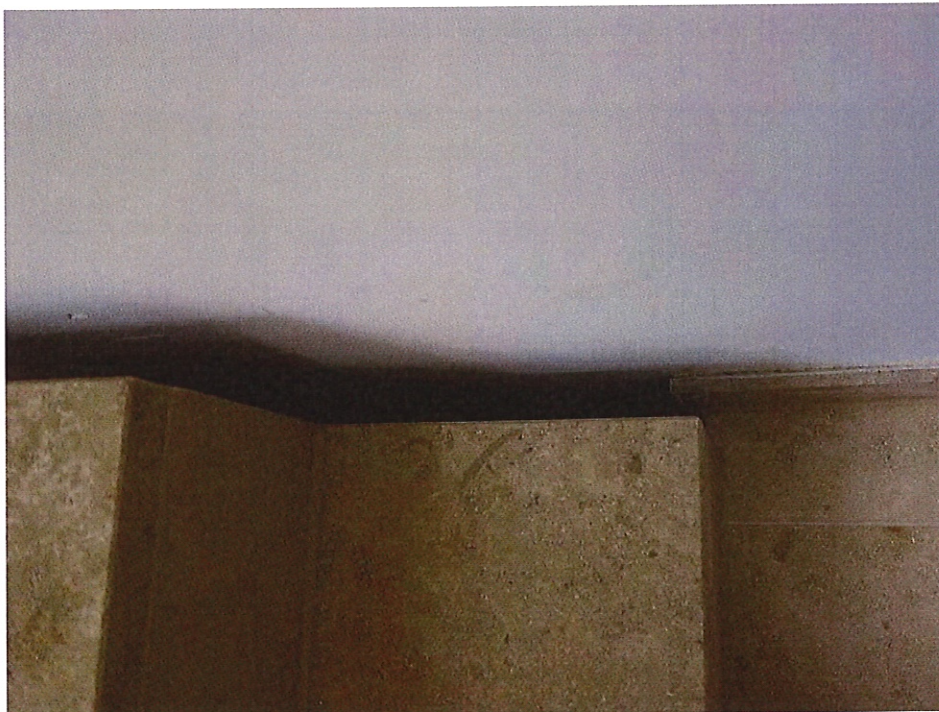
32. Beim Treppenantritt im KG ist noch ein Loch in dem Baustoffe bzw. Kies oder Natursteinreste liegen. Das Loch ist zu verschließen.

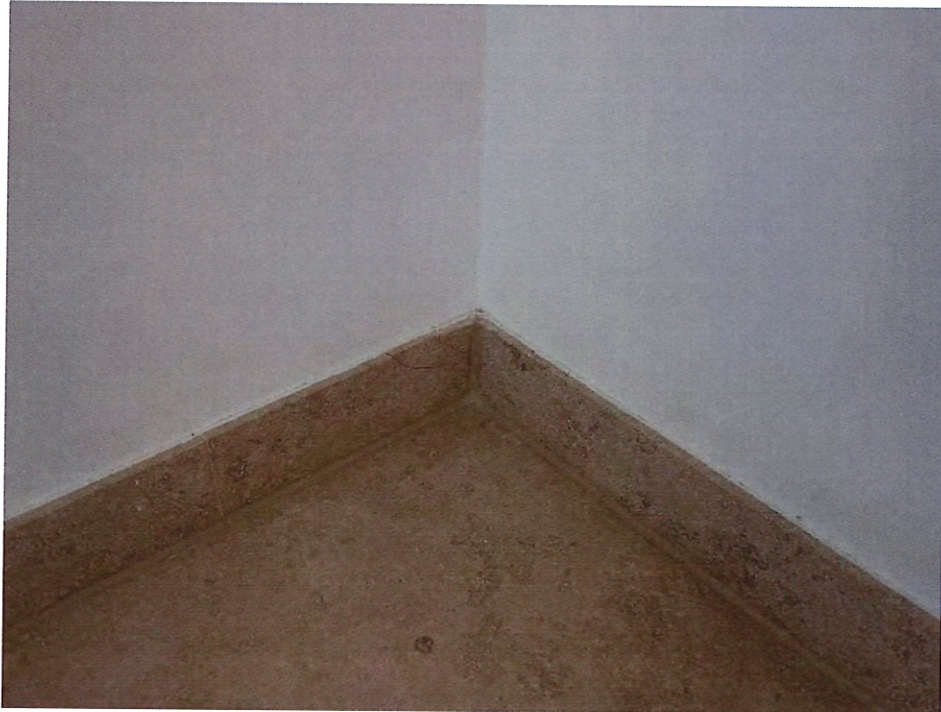
33. Die Sockelriemchen im Erdgeschoss beim Hofeingang im Eck ist beschädigt. Im Treppenhaus EG sind noch ca. 10 Farbstellen nachzuarbeiten.

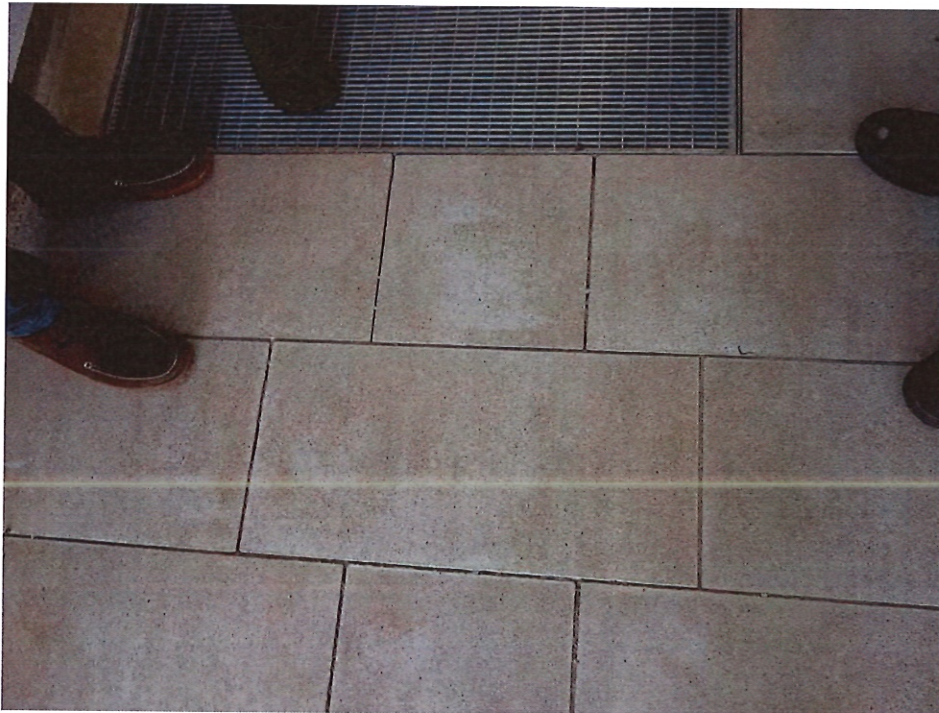
34. Der Pflasterbelag im Eingangsbereich soll noch nachgesandet werden.

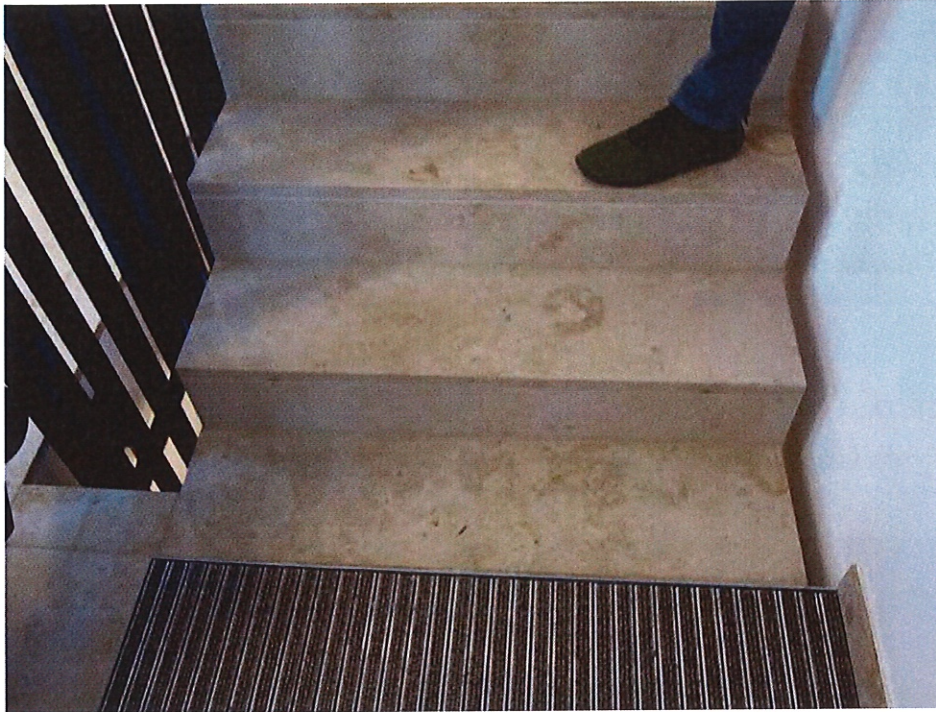
35. Der Erdgeschossantritt der Treppe hat eine Stufenhöhe von ca. 17 cm, die Folgestufe 19 cm. Der Höhenunterschied übersteigt die zulässige Abweichung der DIN 18065.

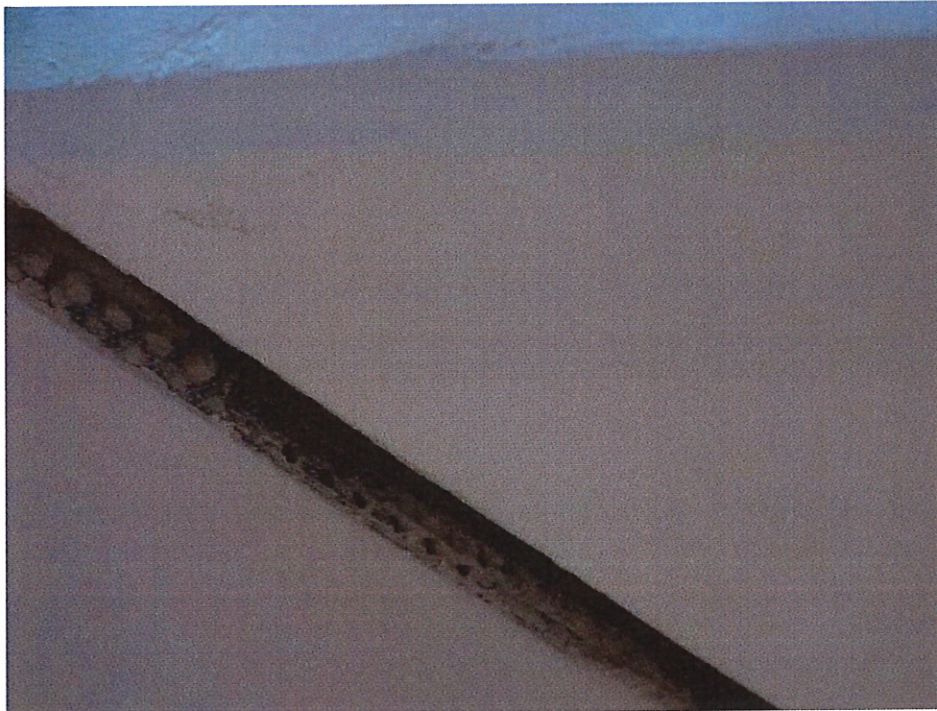
36. In der Fuge des Treppenlaufs an der Untersicht ist das Eckprofil noch sichtbar und nicht verputzt. **In Arbeit**

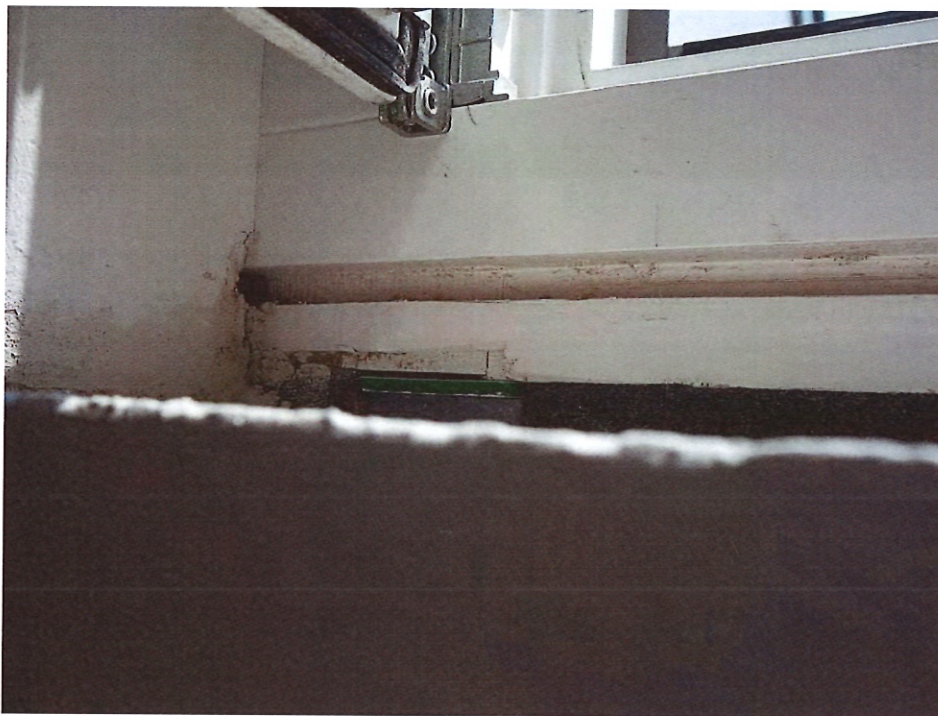
39. Dachausstiegfenster, es fehlt die Fensterbank. An den Klötzen ist die Luftdichtheit durch Abkleben herzustellen. **erledigt**

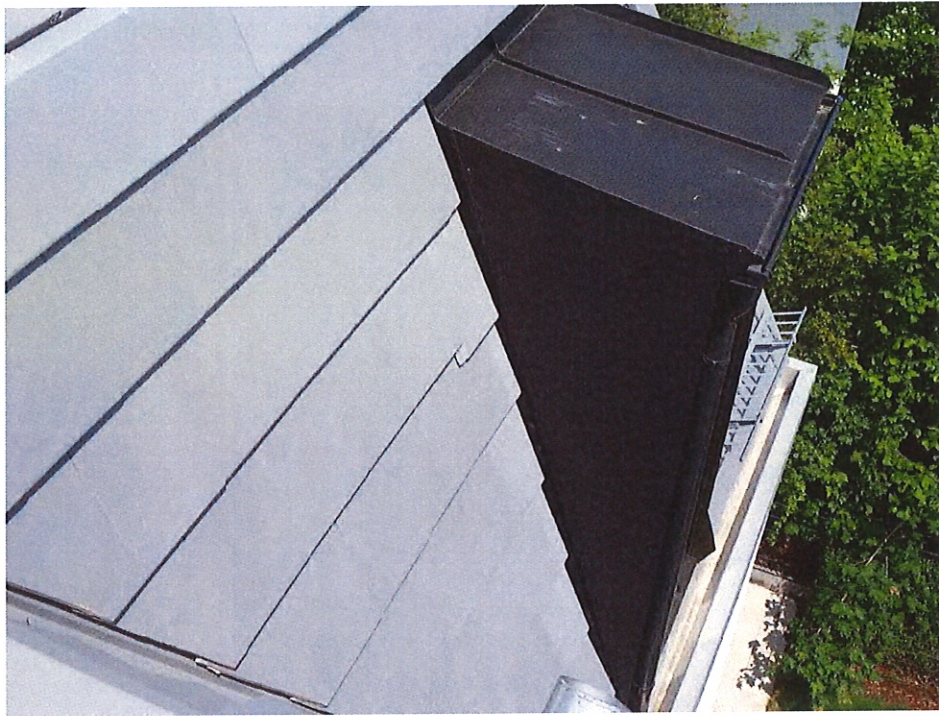
40. An der östlichen Dachfläche bei der Nordostecke Gaube ist ein Dachziegel abgerutscht. **Noch zu prüfen**

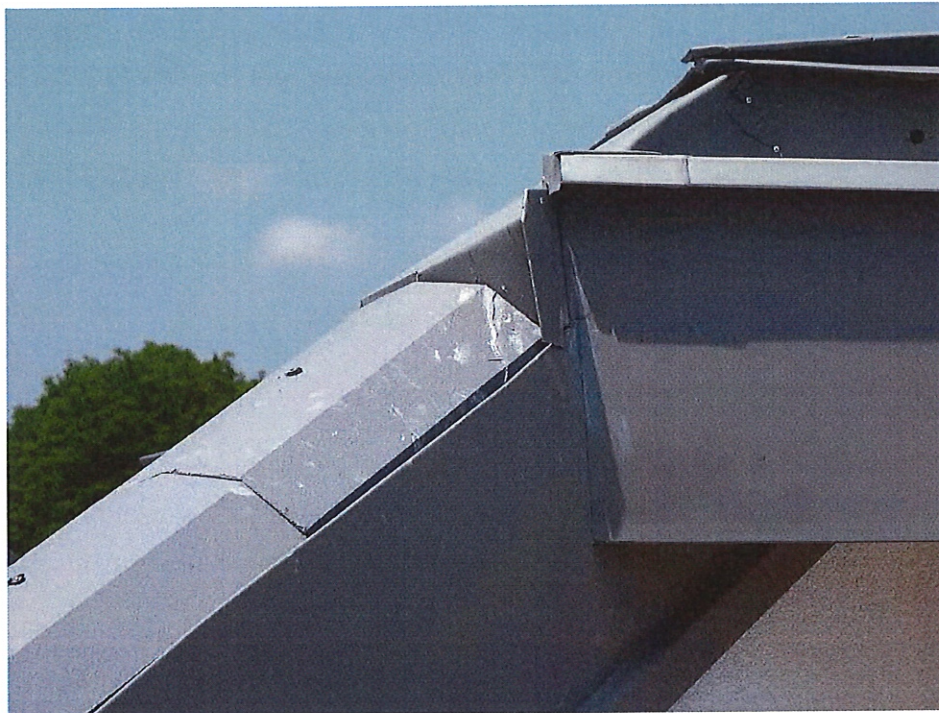
41. An der Südostecke bzw. Grat des Hauptdaches ist der oberste Firstreiter gebrochen die Decklänge an dem obersten Ziegel. **Noch zu prüfen**

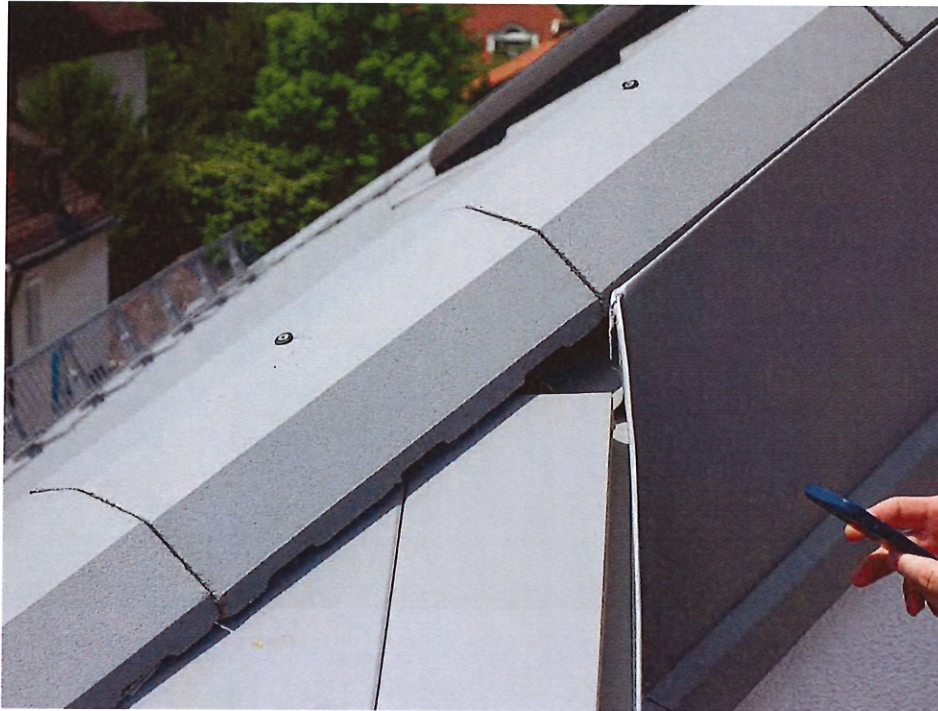
42. Am Grat ist noch ein ca. 10 x 10 cm großes Loch, welche nicht durch einen Ziegel überdeckt ist. **Noch zu prüfen**

Hier ist der obere Rand des Ziegels freiliegend. Es handelt es sich um einen Rinnenbereich. Die Lösung könnte auch mit Blech ausgeführt werden

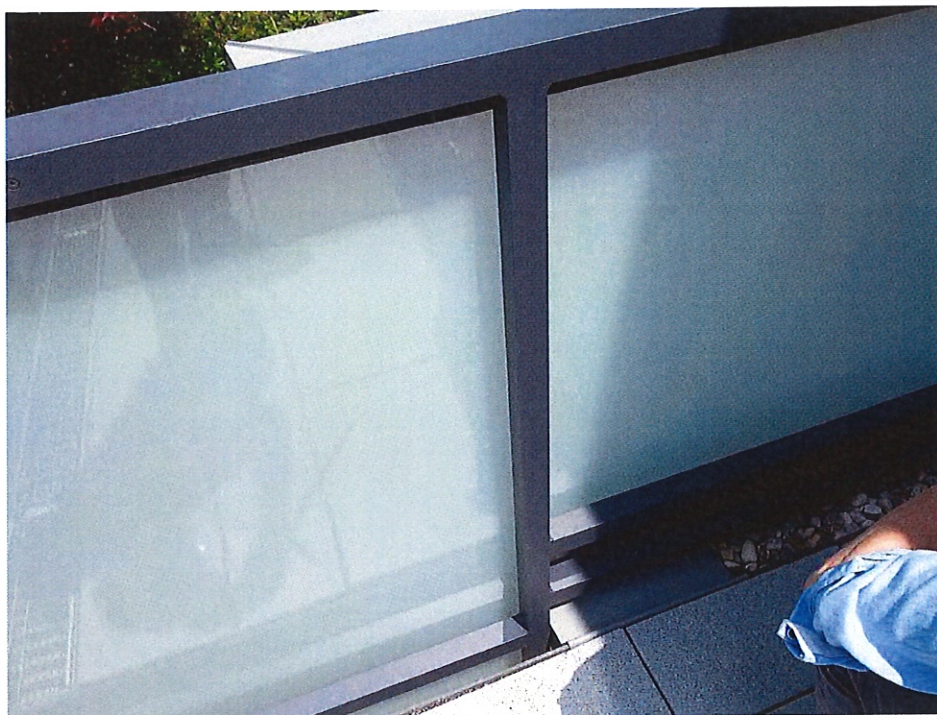
Die Wohnung Nr. 4 verfügt über einen Balkon mit einer Glasbrüstung. Die Geländerkonstruktion weist im Bereich des Tiefgaragendaches einen zweiten Querriegel mit 40 mm Breite auf. **Noch zu prüfen**

Beurteilung: Wegen Absturzgefahr durch die Nähe zur Dachkante des angrenzenden Flachdaches mit wird eine Aufstiegshilfe z.B. für unbeaufsichtigte Kinder bemängelt.

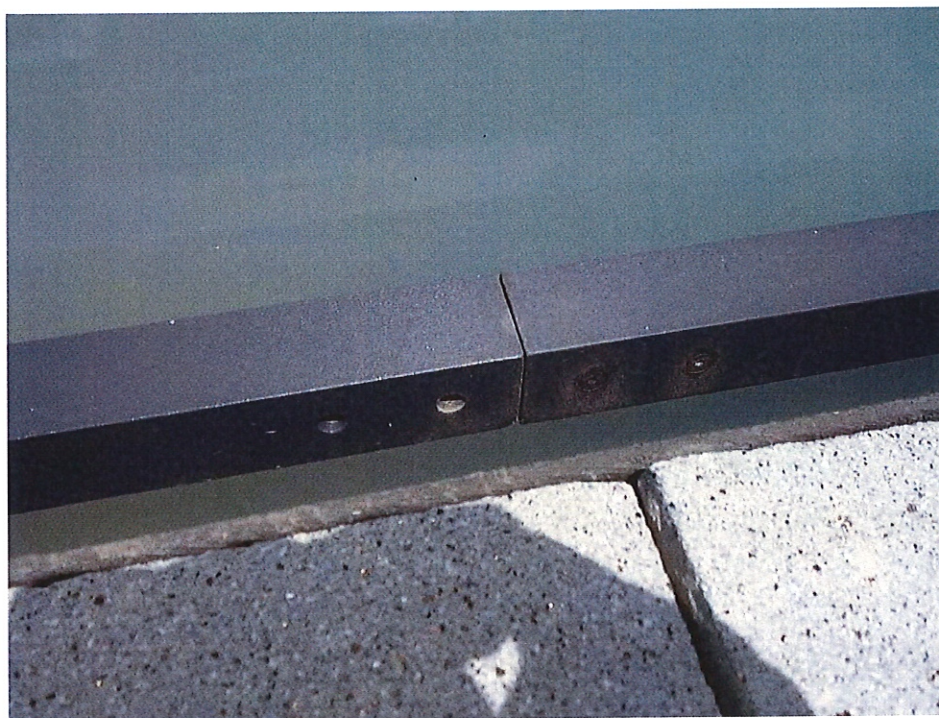
46. Balkongeländer Wohnung Nr. 4 und allgemein

Offene Schraublöcher an den Verbindungen **Noch zu prüfen**
