WEG Rohdestrasse 3b in München
v. d. BPD Immobilienentwicklung GmbH
Kistlerhofstraße 172
81379 München

N I E D E R S C H R I F T

In Sachen: Feststellungen in Hinblick auf die Abnahmereife
des Gemeinschaftseigentums der Wohnanlage mit
Tiefgarage in der Rohdestraße 3b in München

Datum Protokoll 28.06.2021

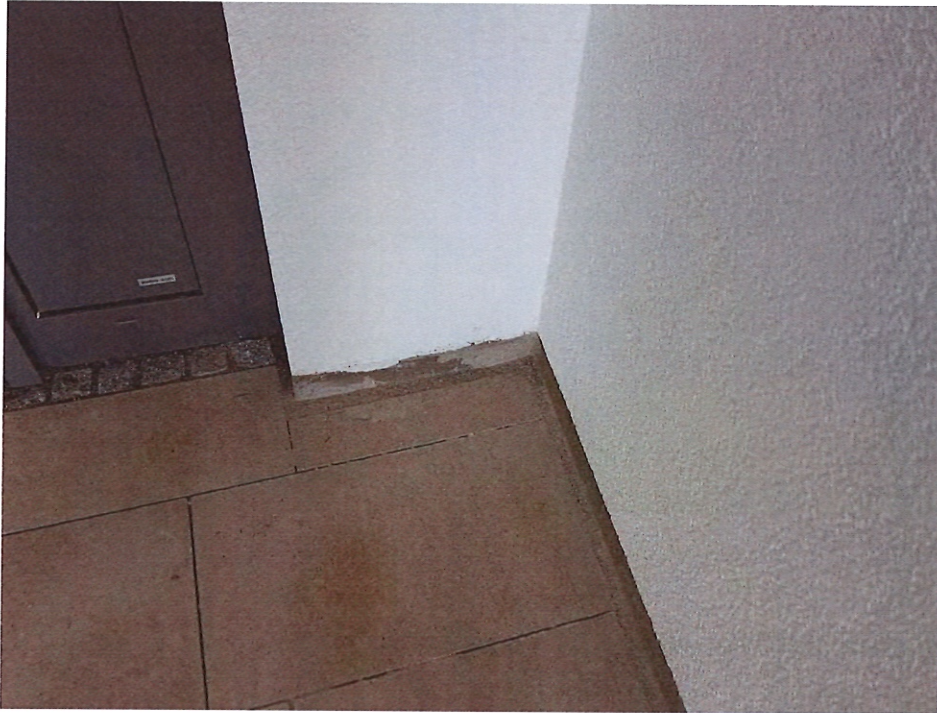
47. Eingangsbereich mit Haustüre Sockelbeschichtung nacharbeiten, fehlende Abdeckkappe des Entwässerungsschlitzes beim Türelement. **Noch zu prüfen**
