TIEFGARAGE
FRIEDRICHSPLATZ
KASSEL

Prüfbericht 2014 H

nach DIN 1076

Bauwerksname **Tiefgarage Friedrichsplatz**
Teilbauwerksname **1. Bauabschnitt, 1.UG**
Kreis **Kreisfreie Stadt Kassel**
Ort **Kassel**
Bauwerksrichtung
Bauwerksart **Gebäude / Überdachung**
Tragfähigkeit
Baujahr

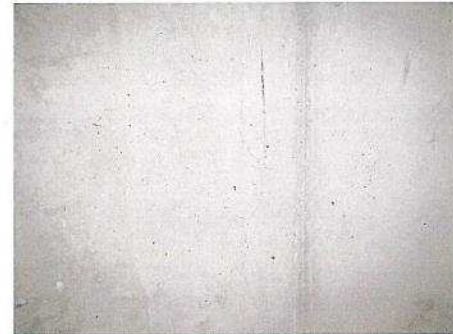
Außenwand, Beton, Mehrfach, Rissbreite 0,2 - < 0,4 mm

RISSE AUßENWAND

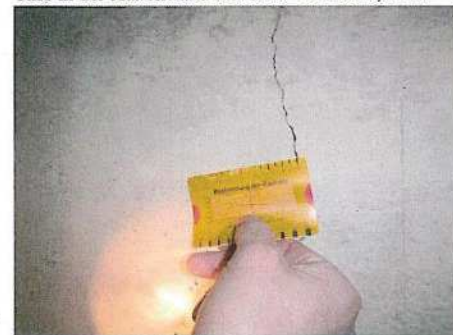
Außenwand, Beton, Eine Stelle, Rissbreite > = 1 mm, Riss in der Außenwand Achse A' z.T. bis 1,0 mm

RISS WAND ACHSE A'

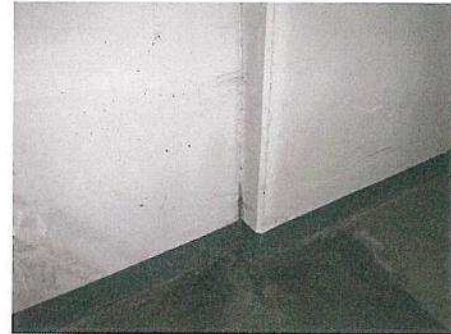
[11] S=0, V=0, D=3 EP BSP-ID 999-99-99
Außenwand, Eine Stelle, Durchdrückendes Wasser,
Achse 1'/E-F

DURCHDRÜCKENDES WASSER

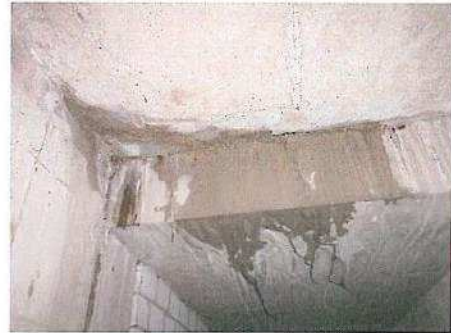
[39] S=0, V=0, D=3 EP BSP-ID 259-99
Außenwand, Fugen, Eine Stelle, Durchdrückendes
Wasser, Fuge im Bereich des Entlüftungstunnels in
Achse F offen.

UNDICHTE FUGE IM ENTLÜFTUNGSTUNNEL
ACHSE F

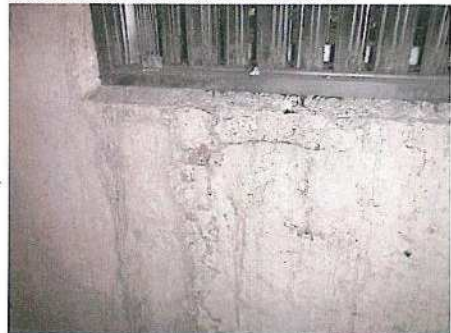
[19] S=0, V=0, D=1 EP BSP-ID 999-99-99
Innenwand, Betonoberflächenstruktur, Eine Stelle,
Kiesnest / Grobkornstelle, Grobkornstelle in Achse A,
auf der Seite des Kanals in Höhe Achse 7

GROBKORNSTELLE

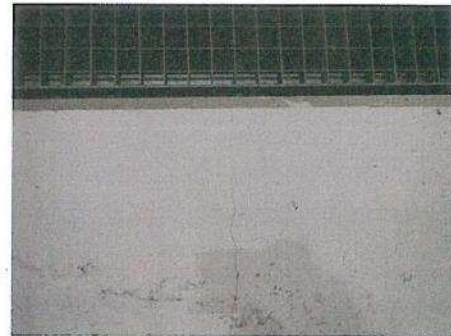
[2] S=0, V=0, D=2 EP BSP-ID 999-99-99
Innenwand, Beton, Mehrfach, Allgemeiner Riss, Breite
0,7 mm, Wände in den Achsen A und F. Im Bereich
der Entlüftungsöffnungen, Rissweiten bis 0,7 mm

SENKRECHTER RISS IM BEREICH
ENTLÜFTUNGSÖFFNUNGEN

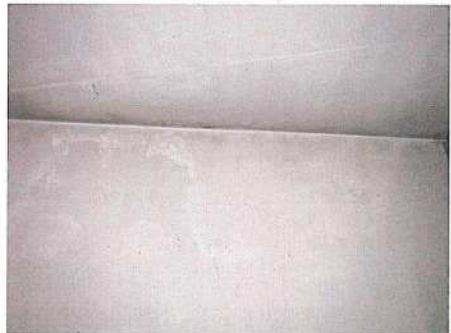
[17] S=0, V=0, D=1 EP BSP-ID 999-99-99
Innenwand, Beton, Stellenweise, Durchfeuchtet, Oben,
Durchfeuchtung, Aussinterungen an Treppenhauswand
Achse 3/D

AUSSINTERUNG TREPPENHAUSWAND

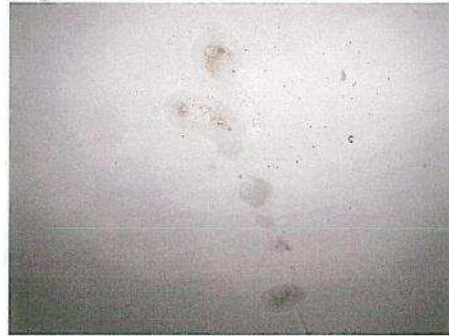
[35] S=0, V=0, D=2 BSP-ID 999-99-99
Decke, Beton, Vereinzelt, Feuchte Stelle, Feuchte
Stellen und Beton gerissen in Achse 6/7 - D/E (siehe
Skizze 1.UG Decke), Fuge wurde nicht fachgerecht
ausgeführt

FEUCHTE STELLEN DECKE

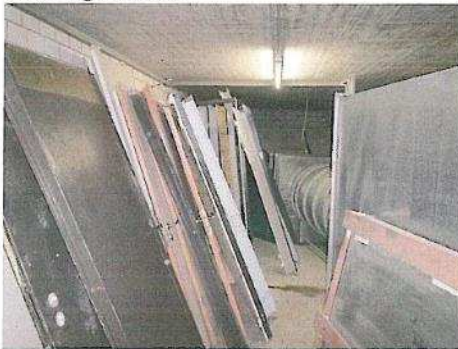
[39] S=0, V=0, D=2 EP BSP-ID 999-99-99
Sonstiges Bauwerk, Stellenweise, Prüfung behindert durch Lagergut, Einige Räume waren nicht prüffähig, da sie als Lagerräume genutzt werden.
Das sind: Raum unter der Rampe Achse D/1', Lüftungszentrale Achse F'/2-3 und der Raum Achse F'/1-2. Im Letzten Raum war eine hohe Luftfeuchte und ein muffiger Geruch.

LAGERGUT

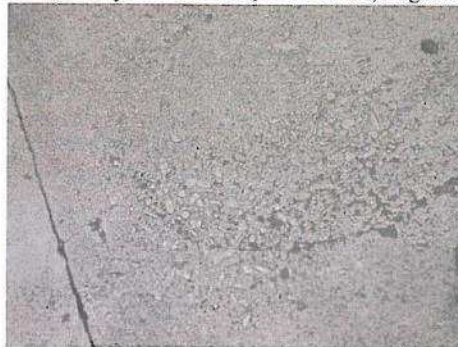
IMG_3264

[42] S=0, V=0, D=2 EP BSP-ID 258-03
Sohle, OS-System für Beton, Stellenweise, Abgefahren

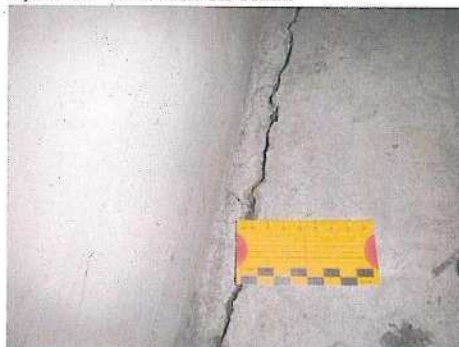
[5] S=0, V=0, D=3 EP BSP-ID 999-99-99
Sohle, Beton, Bereichsweise, Allgemeiner Riss, Breite 10,0 mm, Siehe Skizze, Riss entlang der Wand in Achse A, F und 1'. Rissweite bis 10mm

RISS BODENPLATTE

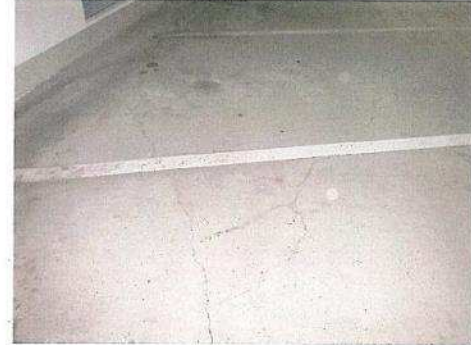
[12] S=0, V=0, D=3 EP BSP-ID 999-99-99
Sohle, Beton, Zahlreich, Gerissen, Siehe Skizze, Die Rissweite ist nicht messbar, da die Rissufer ausgebochen sind und die Risse zugesetzt sind.

RISS BODENPLATTE

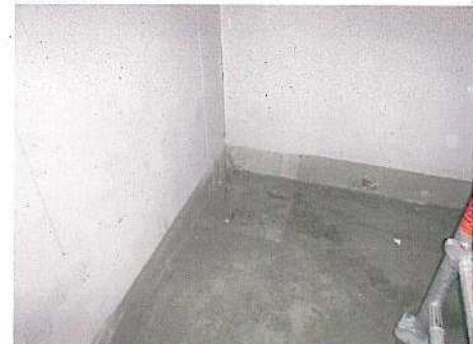
[1] S=0, V=0, D=2 EP BSP-ID 999-99-99
Sohle, Beton, Eine Stelle, Feuchte Stelle, Siehe Skizze, Achse A/1

FEUCHTE STELLE BODENPLATTE

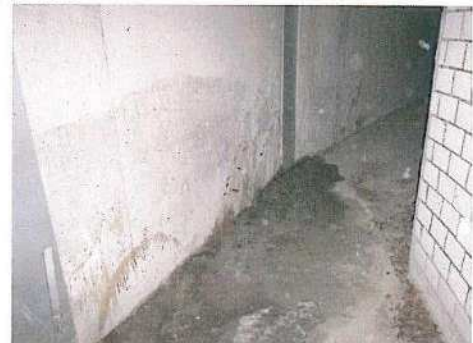
[35] S=0, V=0, D=2 EP BSP-ID 999-99-99
Sohle, Beton, Mehrfach, Feuchte Stelle, Im Lüftungsgang Achse F'

LÜFTUNGSGANG FEUCHTE STELLE

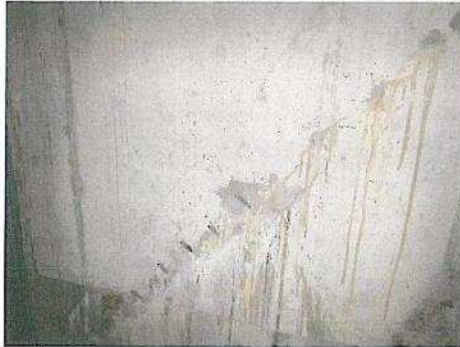
[36] S=0, V=0, D=1 EP BSP-ID 999-99-99
Außenwand, Beton, Mehrfach, Rissbreite 0,2 - < 0,4 mm,
Wand in Achse F'

RISSE AUßENWAND

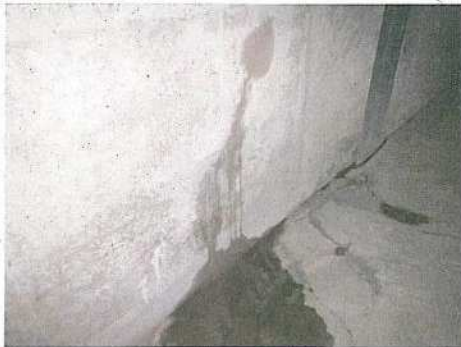
[34] S=0, V=0, D=3 EP BSP-ID 999-99-99
Außenwand, Beton, Mehrfach, Allgemeiner Riss mit
Wasseraustritt, Außenwand des Lüftungskanals in Achse
F'. Zum Teil sind instandgesetzte Risse wieder
durchfeuchtet.

FEUCHTER RISS AUßENWAND

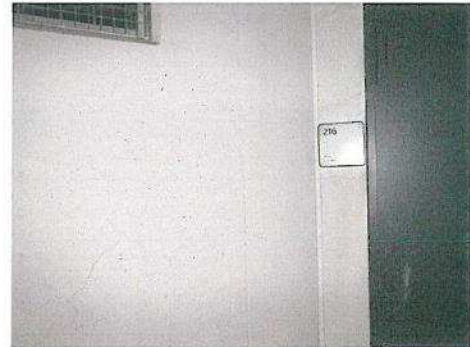
[14] S=0, V=0, D=1 EP BSP-ID 999-99-99
Außenwand, Beton, Mehrfach, Schrägrisse Rissbreite 0,2
- < 0,4 mm, Wände in den Achsen A + F zu der Wand in
Achse I'

SCHRÄGRISS WAND

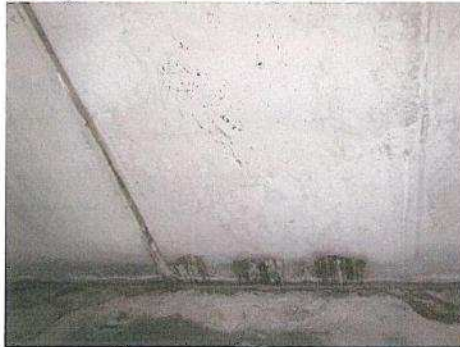
[38] S=0, V=0, D=3 EP BSP-ID 999-99-99
Außenwand, Beton, Bereichsweise, Durchdrückendes
Wasser, Unten, hinter dem Lüftungsrohr der
Lüftungszentrale

DURCHDRÜCKENDES WASSER
LÜFTUNGSZENTRALE

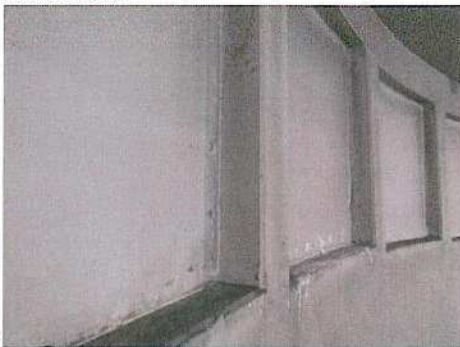
[40] S=0, V=0, D=2 EP BSP-ID 999-99-99
Außenwand, Beton, Vereinzelt, Durchdrückendes
Wasser, An den Ausfachungen im Bereich der Rampe
Achse 1'/C-D

AUSFACHUNG RAMPE

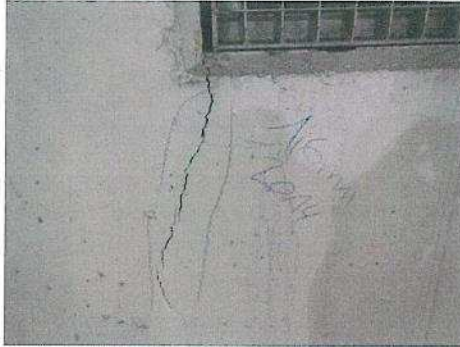
[3] S=0, V=0, D=2 EP BSP-ID 999-99-99
Innenwand, Beton, Mehrfach, Allgemeiner Riss, Breite 1,6 mm, Wände in den Achsen A und F. Im Bereich der Entlüftungsöffnungen, Rissweiten bis 1,6mm

RISS INNENWAND

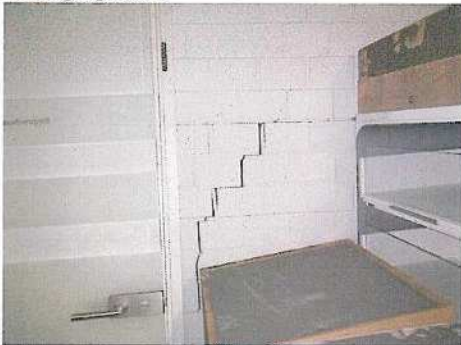
[27] S=0, V=0, D=2 EP BSP-ID 999-99-99
Innenwand, Mauerwerksfugen, Mehrfach, Gerissen, betrifft die gemauerten Trennwände der Versorgungsräume

RISS MAUERWERK

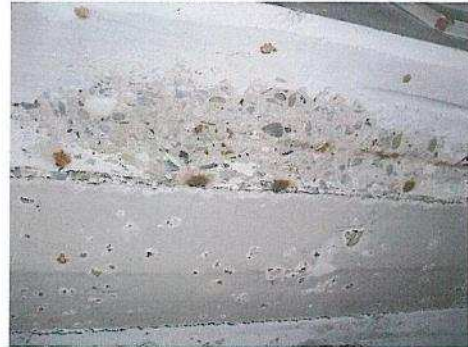
[17] S=0, V=0, D=3 EP BSP-ID 259-99
Innenwand, Trennfugen zwischen Teilbauwerken, Bereichsweise, Durchdrückendes Wasser, Im Bereich der Durchfahrt zum BA2

DURCHFEUCHTUNG DURCHFABRT

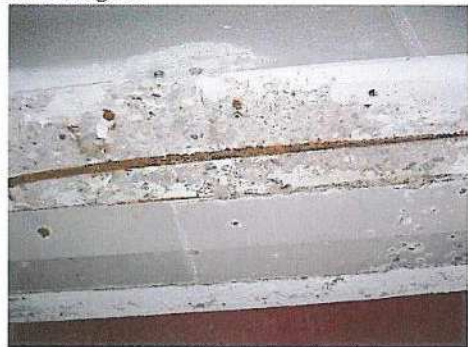
[18] S=0, V=0, D=2 EP BSP-ID 999-99-99
Türöffnung, Bereichsweise, Nicht fachgerecht, Der Stütz wurde nachträglich geschnitten. Dadurch ist die Betondeckung nicht mehr eingehalten, zum Teil liegt die Bewehrung frei

STURZ DURCHFABRT

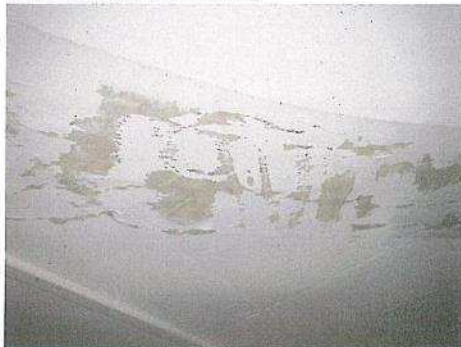
[2] S=0, V=0, D=1 EP BSP-ID 258-02
Decke, OS-System für Beton, Bereichsweise, Abgeblättert, Unterseite, darunter sind vorwiegend instandgesetzte Risse

ABBLÄTTERNDE BESCHICHTUNG

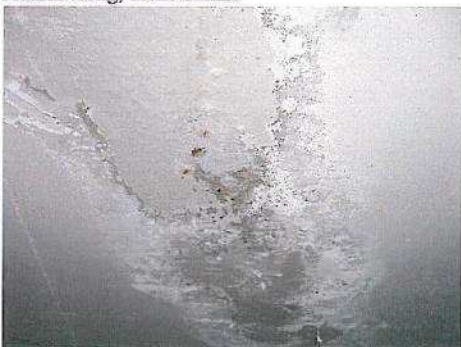
[19] S=0, V=0, D=2 EP BSP-ID 999-99-99
Decke, Beton, Vereinzelt, Allgemeiner Riss mit
Aussinterung, Siehe Skizze

RISS MIT AUSSINTERUNG DECKE

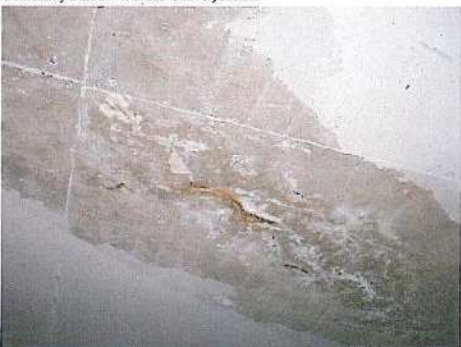
[21] S=0, V=0, D=3 EP BSP-ID 999-99-99
Decke, Beton, Mehrfach, Allgemeiner Riss mit
Wasseraustritt und Aussinterung, Unterseite, Siehe
Skizze, Rissweiten bis 0,6mm

FEUCHTER RISS DECKE

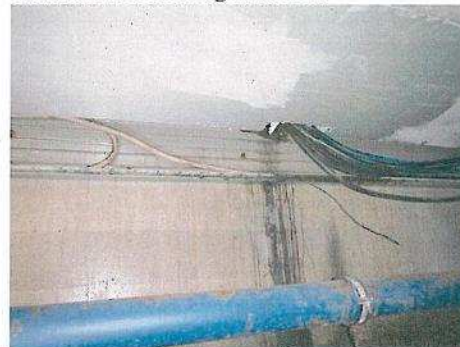
[32] S=0, V=0, D=3 EP BSP-ID 999-99-99
Decke, Beton, Eine Stelle, Durchdrückendes Wasser, Im
Raum mit der Hebeanlage Achse F/9

DURCHFEUCHTUNG DECKE

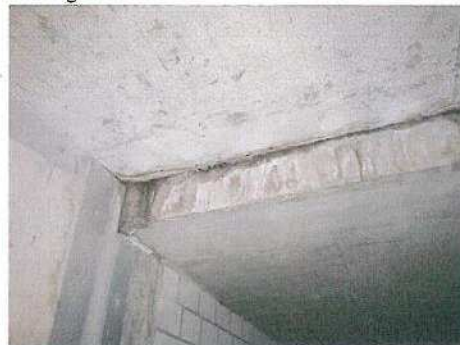
[37] S=0, V=0, D=3 EP BSP-ID 259-99
Decke, Raumfuge, Eine Stelle, Durchdrückendes Wasser,
an der Bauwerksfuge vom Lüftungskanal zum
Lüftungsschacht

BAUWERKSFUGE LÜFTUNGSKANAL

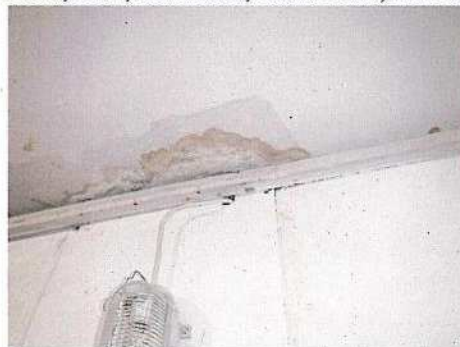
[11] S=0, V=0, D=3 EP BSP-ID 999-99-99
Decke, Beton, Stellenweise, Feuchte Stelle, Siehe Skizze

FEUCHTE STELLE DECKE

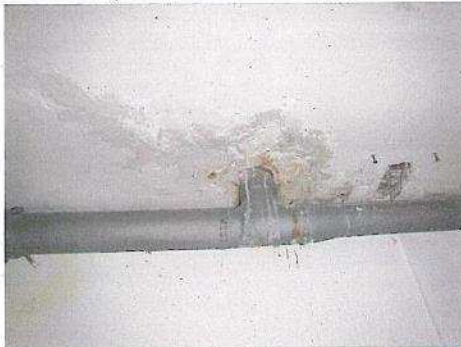
[7] S=0, V=0, D=3 EP BSP-ID 999-99-99
Decke, Beton, Eine Stelle, Feuchte Stelle, Unterseite,
Siehe Skizze, Löschwasserdurchlass in Achse 9

FEUCHTE ROHRDURCHFÜHRUNG DECKE

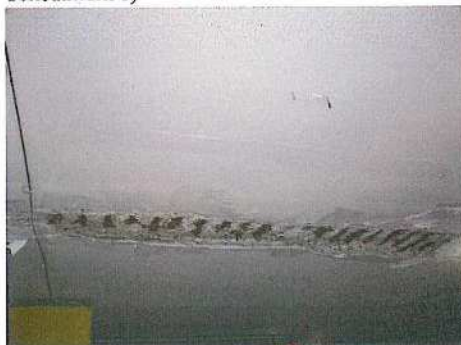
[20] S=1, V=1, D=3 EP BSP-ID 999-99-99
Decke, Beton, Mehrfach, Abplatzung mit freiliegender
Bewehrung, Unterseite, Siehe Skizze, und durchfeuchtet.
Vorwiegend im Bereich der Fugen. Die Feuchtigkeit
dringt von oben in die offenen Fugen ein. (siehe
Teilbauwerk 1)

BETONABPLATZUNG DECKE

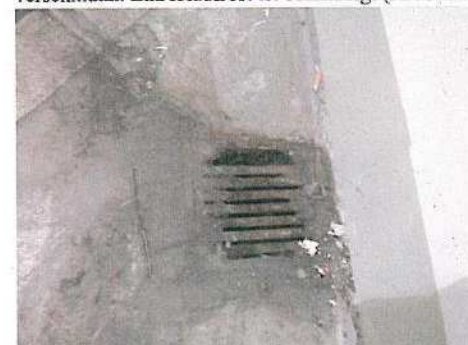
[10] S=0, V=0, D=2 EP BSP-ID 252-10
Sohle, Ablauf, Stahl / Metall, Alle, Verrostet, und
verschmutzt. Ein Ablaufrost ist beschädigt (Achse 9/B)

ABLAUF

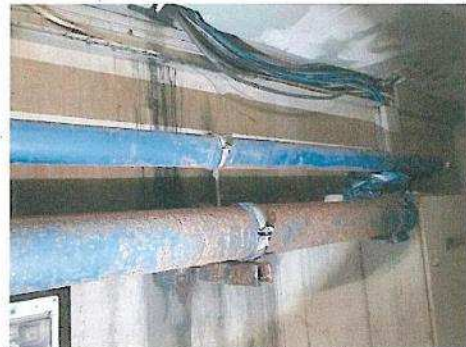
Rohr der Flüssigkeitsleitung, Stahl / Metall, Bereichsweise, Verrostet, Im Raum mit der Hebeanlage Achse F/9'

WASSERLEITUNG HEBEANLAGE

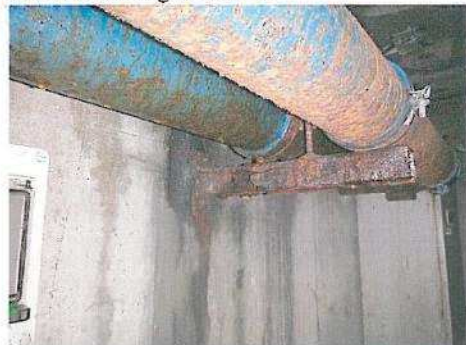
Befestigungskonsole der Flüssigkeitsleitung, Stahl / Metall, Ein Stück, Durchgerostet / Lochfraß, Im Raum mit der Hebeanlage Achse F/9'

KONSOLE WASSERLEITUNG

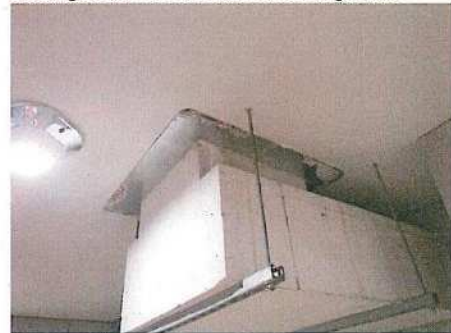
IMG_3272

Decke, Eine Stelle, Durchdrückendes Wasser,
Leitungsschacht in der Decke 1.UG angerostet

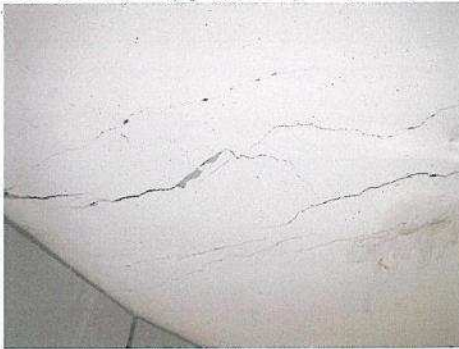
Podest, Beton, Ausgeprägt, Rissbreite 0,2 - < 0,4 mm

PODEST 1 UG

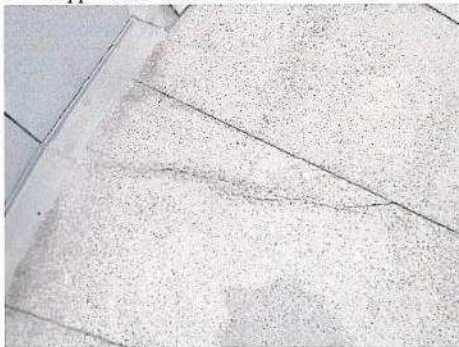
Podest, Stellenweise, Gerissen, Oberseite, Granitplatten
der Treppenläufe und Podeste

RISSE GRANITPLATTEN

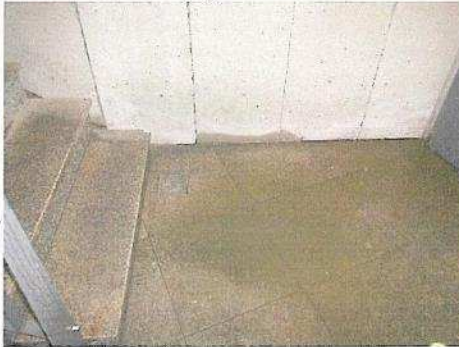
[1] S=0, V=1, D=2 EP BSP-ID 252-11
Ablauf, Ein Stück, Verstopft, Im 2. Untergeschoss.
Dadurch Pfützenbildung

ABLAUF 2 UG

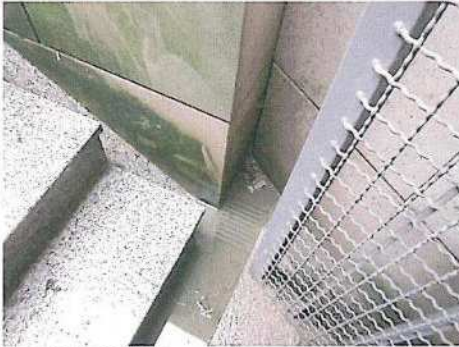
[2] S=0, V=1, D=3 EP BSP-ID 252-11
Ablauf, Ein Stück, Verstopft, Im Außenbereich. Dadurch ist das gesamte Treppenhaus durchnässt und ist Ursache für Folgeschäden

ABLAUF AUßEN

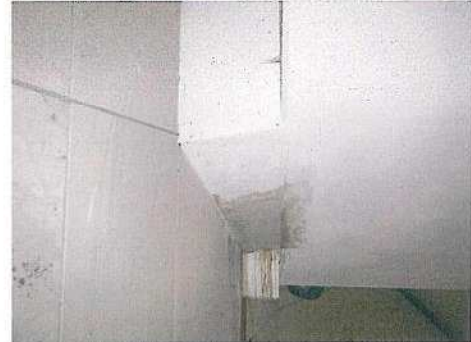
[5] S=0, V=0, D=3 EP BSP-ID 251-99
Treppenlauf, Beton, Eine Stelle, Durchdrückendes Wasser, Treppenlauf zum 1. UG

TREPPENLAUF DURCHFEUCHTET

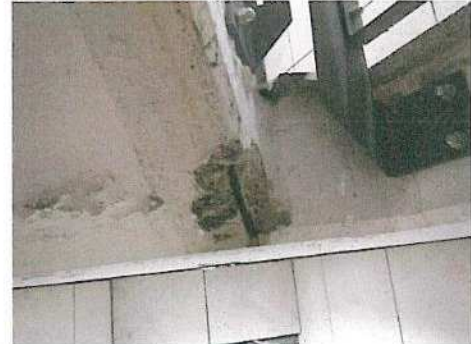
[4] S=1, V=0, D=3 EP BSP-ID 251-99
Treppenlauf, Beton, Eine Stelle, Abplatzung mit freiliegender Bewehrung, Treppenlauf zum 1. UG

TREPPENLAUF 1 UG

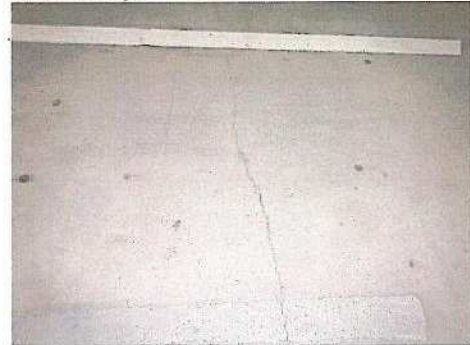
Sohle, Beton, Häufig, Allgemeiner Riss, Breite 2,0 mm, Siehe Skizze, bis 2mm. Auch im Bereich der Einfahrtsrampe

RISS BODEN

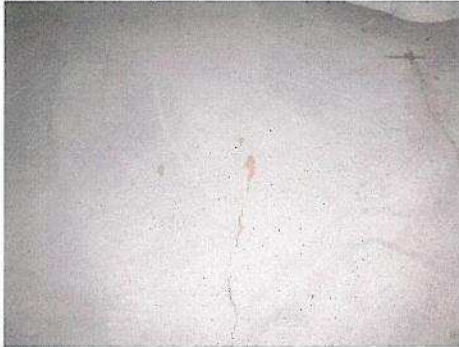
[7] S=0, V=0, D=3 EP BSP-ID 999-99-99
Sohle, Beton, Mehrfach, Allgemeiner Riss mit
Verfärbung der Rissufer, Siehe Skizze, Risse mit
Rostfahnen, zum Teil mit Hohlstellen. Auch im Bereich
der Einfahrtsrampe

RISS MIT ROSTFAHNE

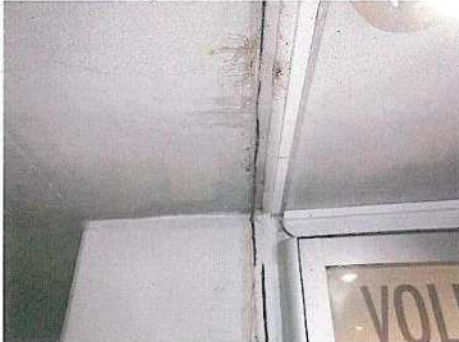
[20] S=0, V=0, D=3 EP BSP-ID 259-99
Außenwand, Fugen, Durchgehend, Offen, Die Dehnfuge
zur Einfahrtsrampe ist umlaufend offen und feucht

FUGE RAMPE

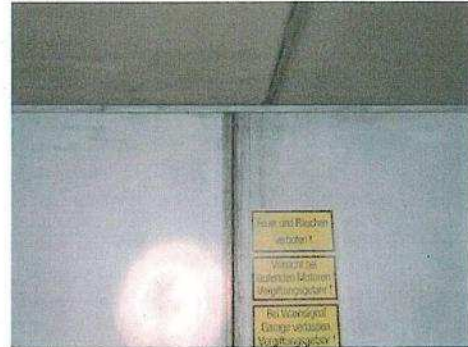
[22] S=0, V=0, D=3 EP BSP-ID 259-99
Außenwand, Fugen, Alle, Offen, In den Achsen A + C
zum Teil feucht

BAUWERKSFUGE

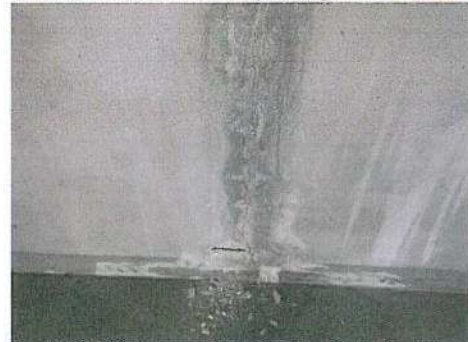
[21] S=0, V=0, D=3 EP BSP-ID 999-99-99
Außenwand, Beton, Eine Stelle, Allgemeiner Riss mit
Wasseraustritt, und Betonabplatzung in Achse A/17

RISS ACHSE A-17

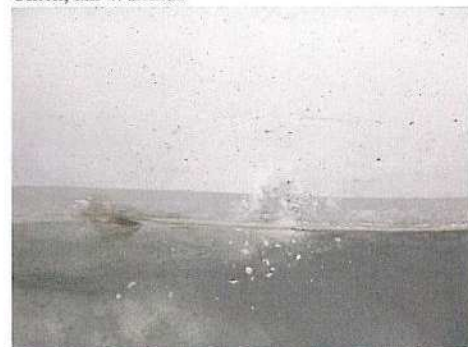
[10] S=0, V=0, D=3 EP BSP-ID 999-99-99
Innenwand, Bauteilergänzung, Häufig, Chloridbelastet,
Unten, am Wandfuß

WANDFUß CHLORIDE

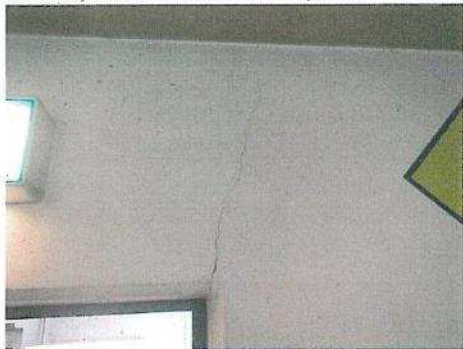
[11] S=0, V=0, D=2 EP BSP-ID 999-99-99
Innenwand, Beton, Mehrfach, Gerissen, In den Wänden
Achse A, C und 23 Rissweite bis 0,8mm

RISSE WAND

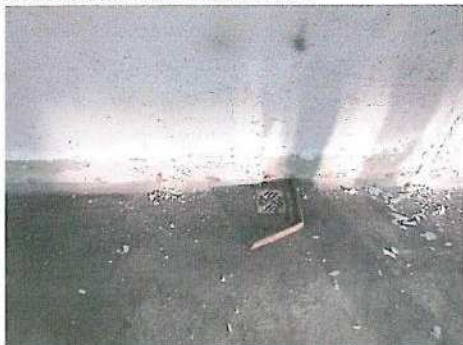
[6] S=0, V=0, D=3 EP BSP-ID 999-99-99
Innenwand, Beton, Vereinzelt, Abplatzung mit
freiliegender Bewehrung, Unten, Am Wandfuß, Ursache
ist stehendes Wasser mit Tausalzen

WANDFUß

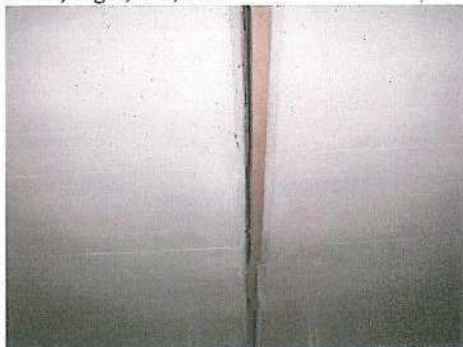
[25] S=0, V=0, D=2 EP BSP-ID 259-99
Decke, Fugen, Alle, Offen

FUGE DECKE

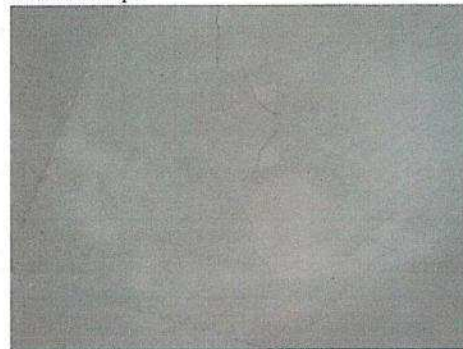
[2] S=0, V=0, D=2 BSP-ID 999-99-99
Decke, Beton, Mehrfach, Allgemeiner Riss, Breite 0,7
mm, Unterseite, Siehe Skizze, Auch im Bereich der
Einfahrtsrampe

RISS DECKE

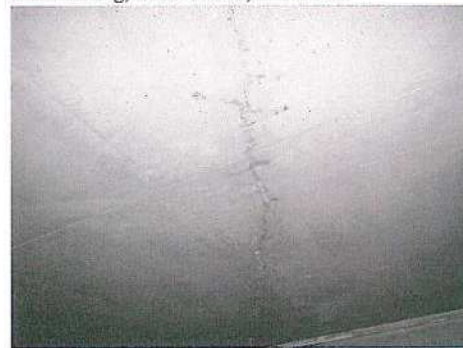
[26] S=0, V=0, D=3 BSP-ID 999-99-99
Decke, Beton, Vereinzelt, Allgemeiner Riss mit
Aussinterung, Siehe Skizze, und feucht

RISS MIT AUSSINTERUNGEN

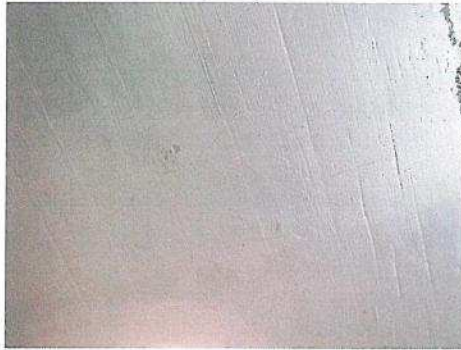
[1] S=0, V=0, D=1 BSP-ID 999-99-99
Decke, Beton, Mehrfach, Netzzrisse, Unterseite, Die
Netzzrisse sind <0,2 mm und sind nicht in den Risszeichnungen
eingetragen

NETZRISSE

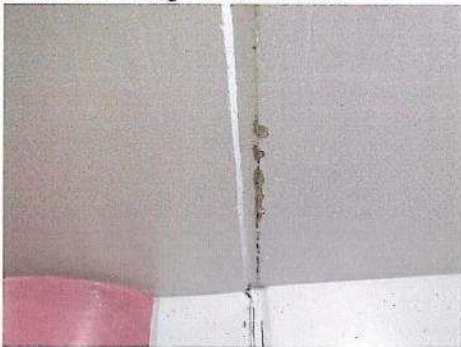
[31] S=0, V=0, D=3 EP BSP-ID 259-99
Decke, Fugen, Bereichsweise, Durchdrückendes Wasser,
an der Bauwerksfuge zu Teilbauwerk 9

BAUWERKSFUGE ZU TB9

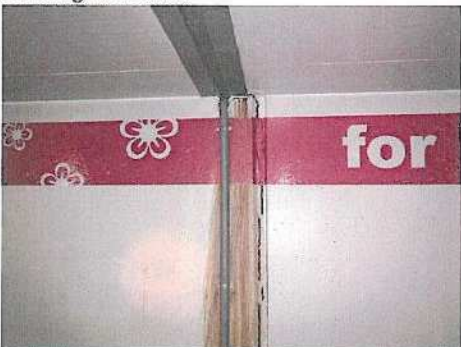
[34] S=0, V=0, D=3 EP BSP-ID 259-99
Decke, Fugen, Bereichsweise, Durchdrückendes Wasser,
Dehmfuge in Achse 5

FUGE ACHSE 5

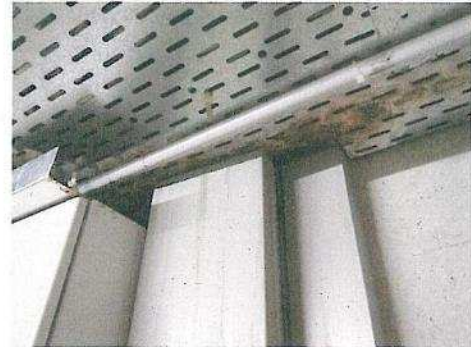
[27] S=0, V=0, D=3 BSP-ID 999-99-99
Decke, Beton, Eine Stelle, Durchfeuchtet, Decke und
Wand im Elektroraum Achse C/20

ELEKTORARAUM ACHSE C-20

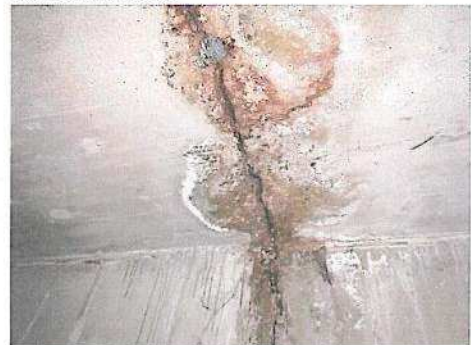
[32] S=0, V=0, D=3 EP BSP-ID 999-99-99
Decke, Beton, Eine Stelle, Abplatzung mit freiliegender
Bewehrung, Siehe Skizze, im Lüftungsgang Achse C/5.
Und durchfeuchtet

DECKE LÜFTUNGSGANG

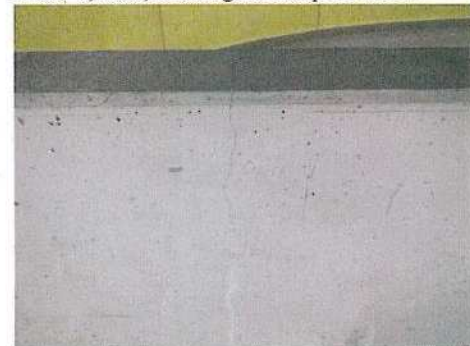
[12] S=0, V=0, D=2 EP BSP-ID 237-03
Brüstung als Absturzsicherung, Beton, Gering, Längsriss,
Breite 0,5 mm, Brüstung zur Rampe Achse 23

BRÜSTUNG RAMPE

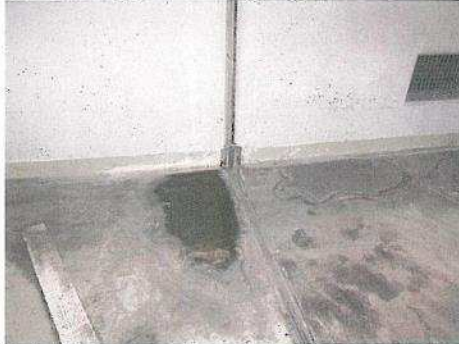
[8] S=0, V=0, D=2 EP BSP-ID 999-99-99
Bauwerksentwässerung, Beton, Vereinzelt, Nicht
funktionsfähig, Siehe Skizze, dadurch Pfützenbildung

PFÜTZE

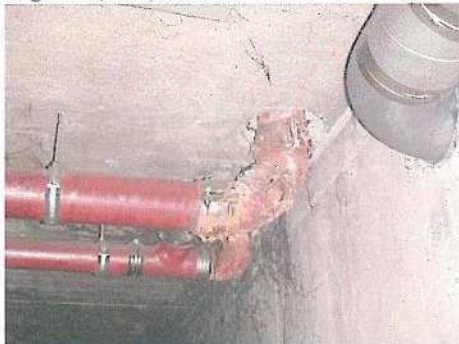
[33] S=0, V=0, D=1 BSP-ID 252-07
Rohr der Längsleitung, Stahl / Metall, Eine Stelle,
Angerostet, im Raum Achse B-C/-1

ROHR

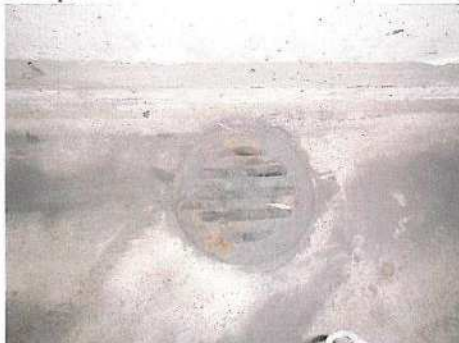
[29] S=0, V=0, D=2 EP BSP-ID 252-10
Sohle, Ablauf, Stahl / Metall, Alle, Verrostet, und
verstopft

ABLAUF

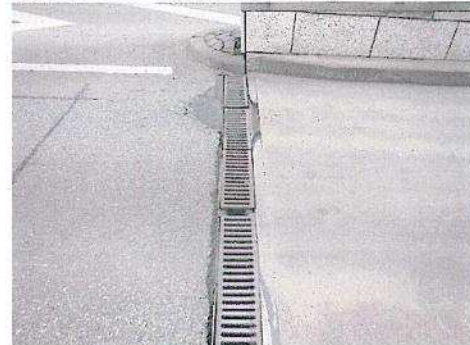
[15] S=0, V=2, D=2 EP BSP-ID 252-99
Entwässerungsrinne, Durchgehend, Locker / lose, Die
Roste der Entwässerungsrinnen sind locker und schlagen.
Oben und Unten an der Einfahrtsrampe

ROSTE DER RINNE

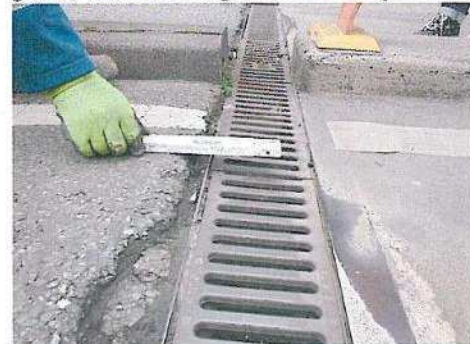
[14] S=0, V=1, D=2 EP BSP-ID 252-23
Entwässerungsrinne, Durchgehend, 2 - 5 cm abgesackt /
gesetzt, Oben am Anfang der Einfahrtsrampe

ENTWÄSSERUNGSRINNE

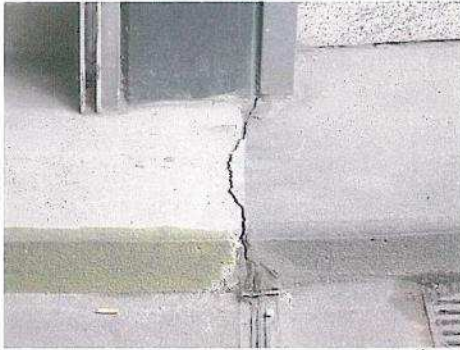
[16] S=0, V=0, D=2 EP BSP-ID 244-99
Sohle, Gehwegbelag, Ausgeprägt, Gerissen, Siehe Skizze,
Die Vorborde im Bereich der Dehnfugen sind gerissen

RISS VORBORD

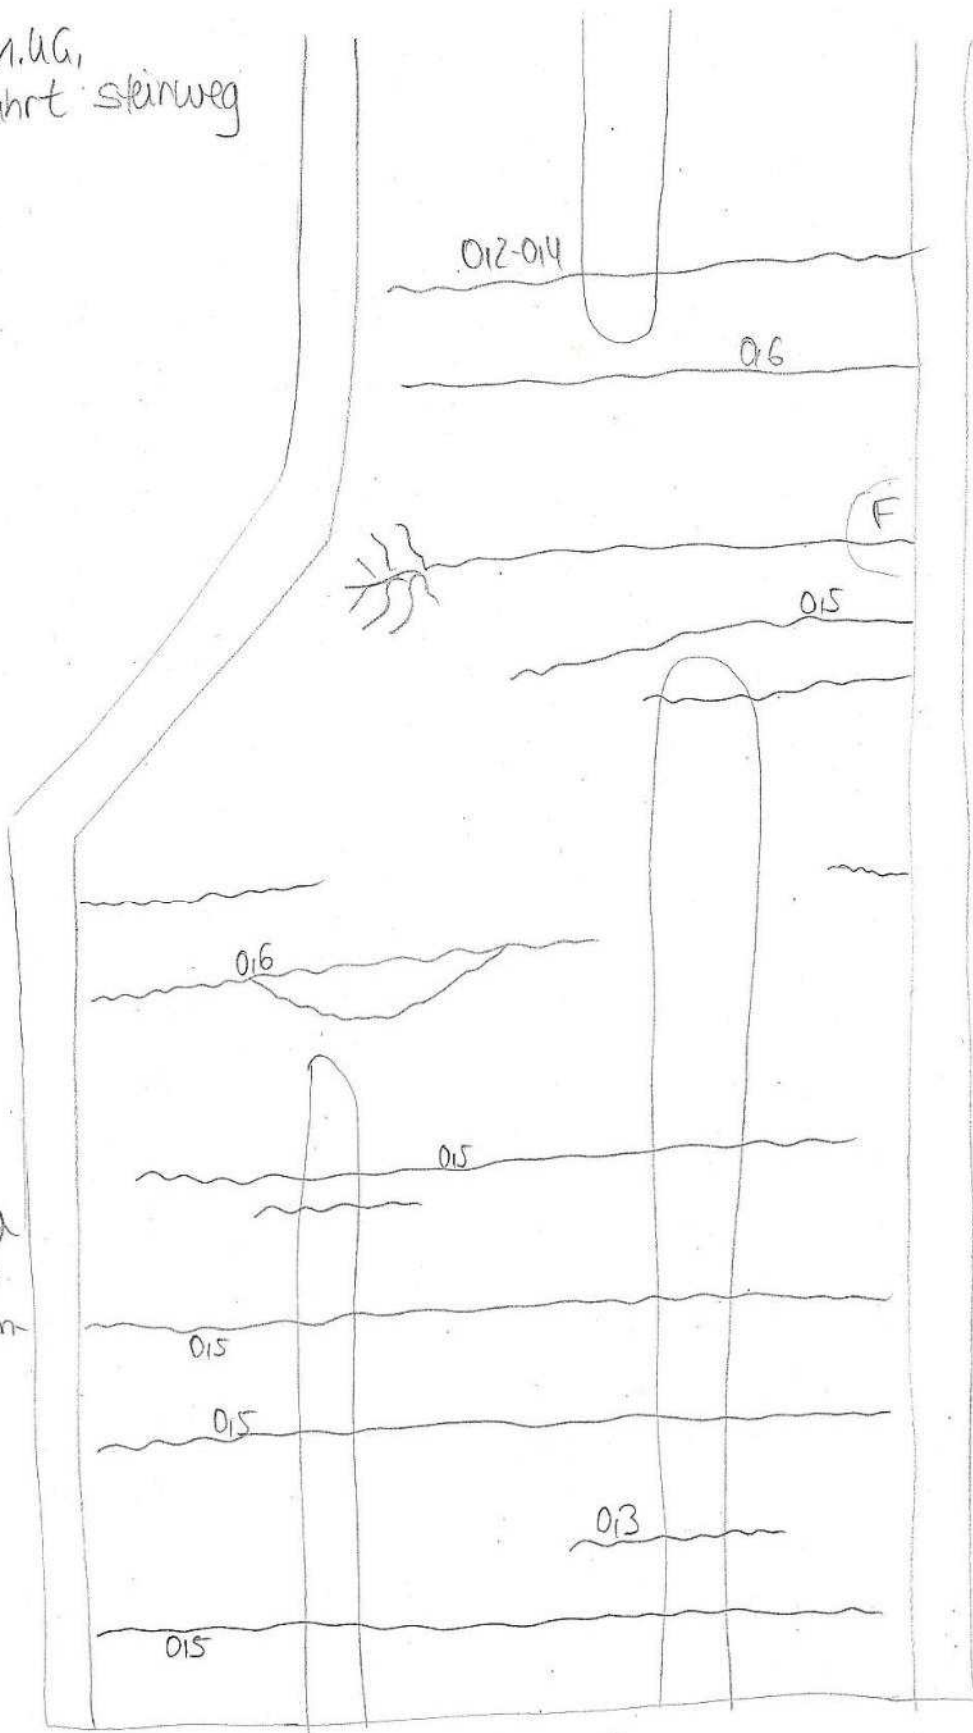
Decke, 1. u. G.,
Ein-/Ausfahrt Steinweg
25.02.14

Risse
überwiegend
im Bereich
der Lampen-
reihe.

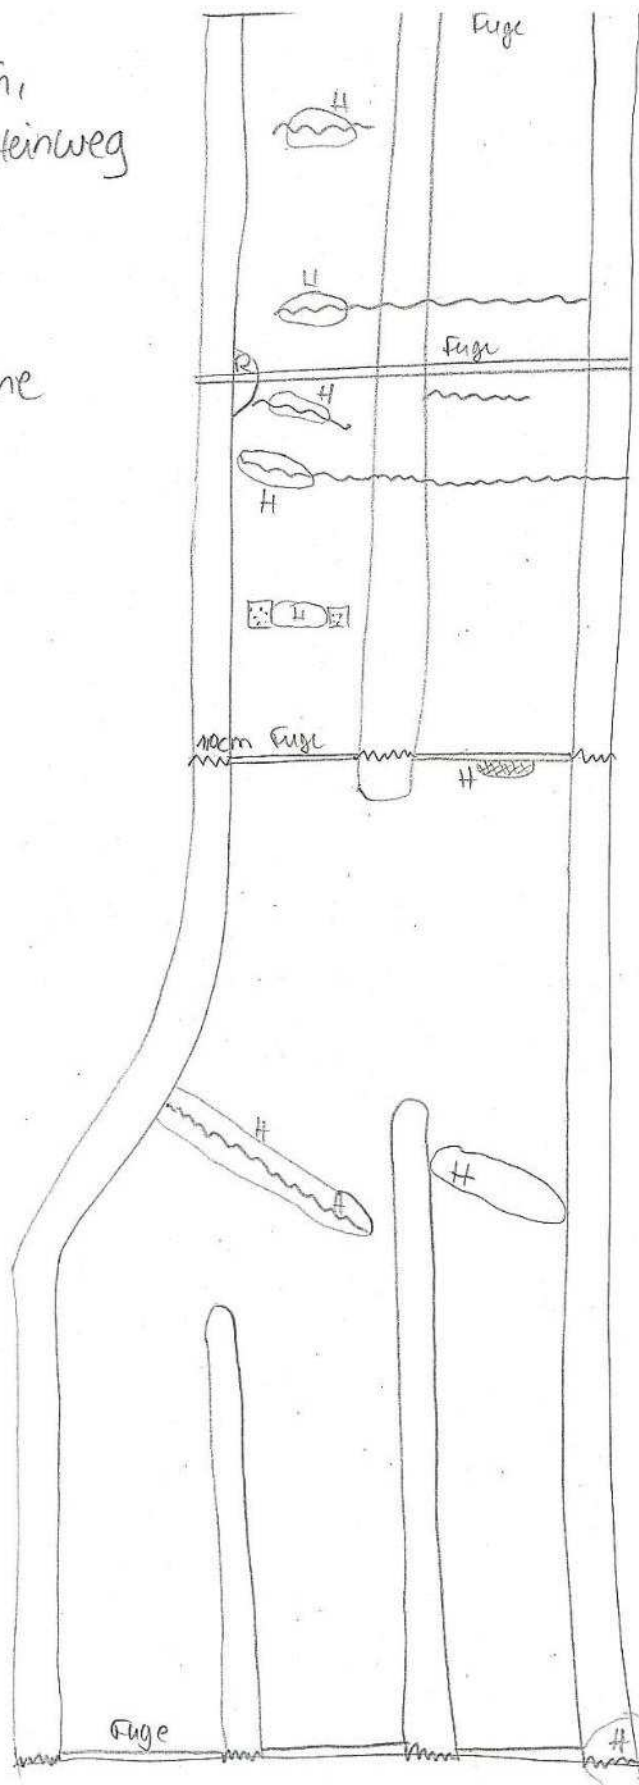
Boden, 1.UG,
Ein-/Ausfahrt Steinweg
25.02.14

R=Rostfahne

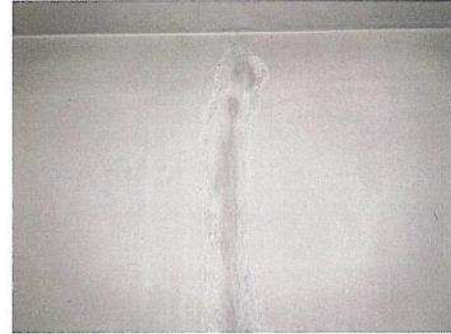
[17] S=0, V=0, D=2 EP BSP-ID 999-99-99
Außenwand, Beton, Vereinzelt, Allgemeiner Riss mit Aussinterung, Wand Achse A, Bereich Achse 17: Rissbreite bis 0,5 mm

RISS MIT AUSSINTERUNG
