# GUTACHTEN

## TIEFGARAGE FRIEDRICHSPLATZ, KASSEL

### TIEFGARAGE FRIEDRICHSPLATZ

EFG Beratende Ingenieure GmbH  
Ederweg 4 – 6, 34277 Fuldabrück

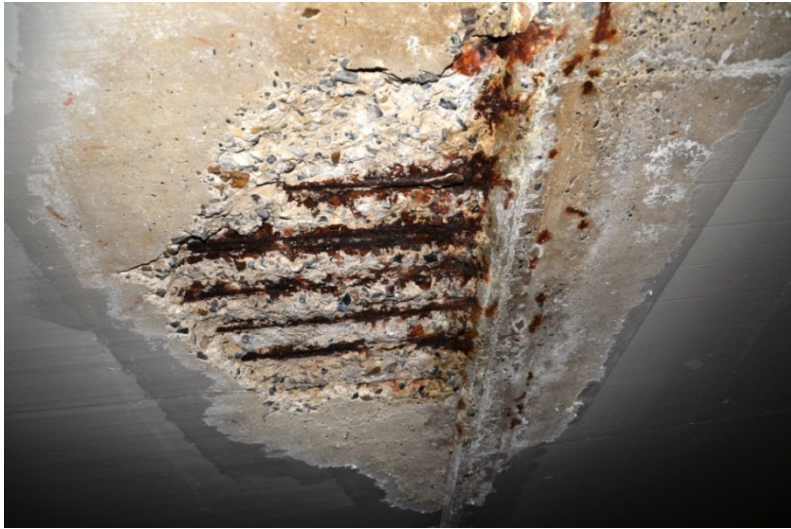
Hier sind zum Teil wasserführende Trennrisse vorhanden, die zumindest im Bereich der Betonierfugen zu deutlichen Abplatzungen und Korrosionserscheinungen an der Bewehrung geführt haben.

Betonabplatzungen mit freiliegender korrodierter Bewehrung an der Betonierfuge, Decke über 2.UG

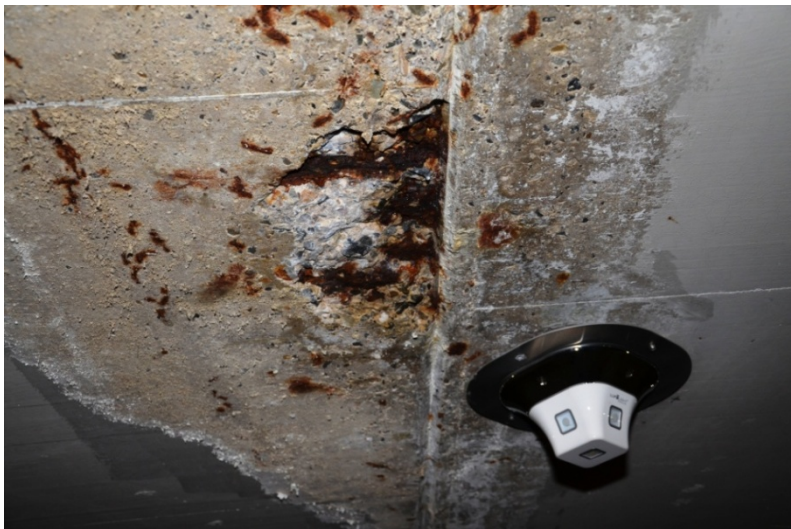
Großflächige Aussinterungen und Feuchtestellen einschließlich korrodierter Bewehrung im Bereich der Betonierfuge, Decke über 2.UG

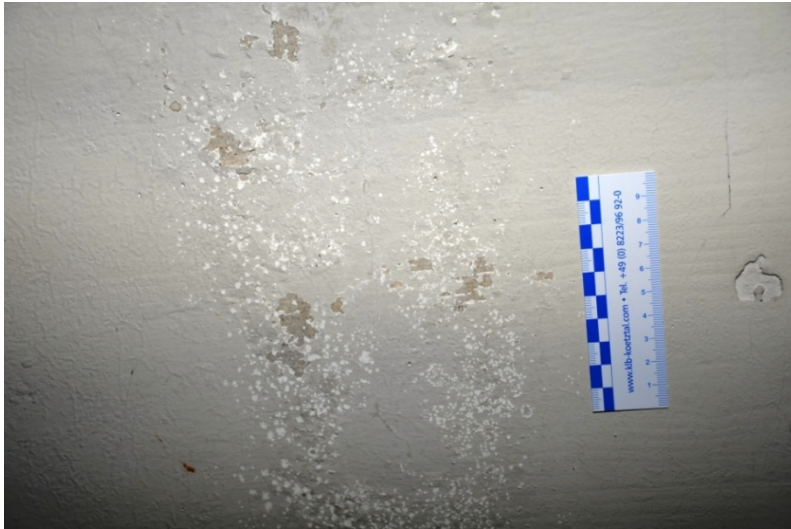
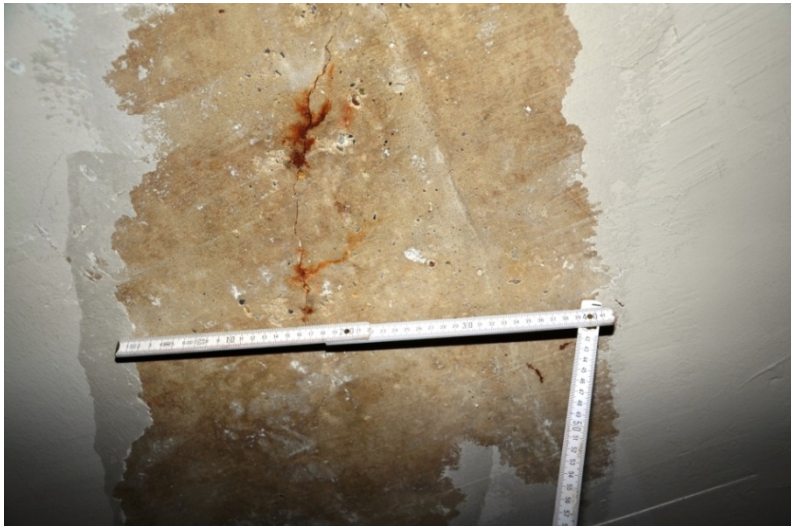
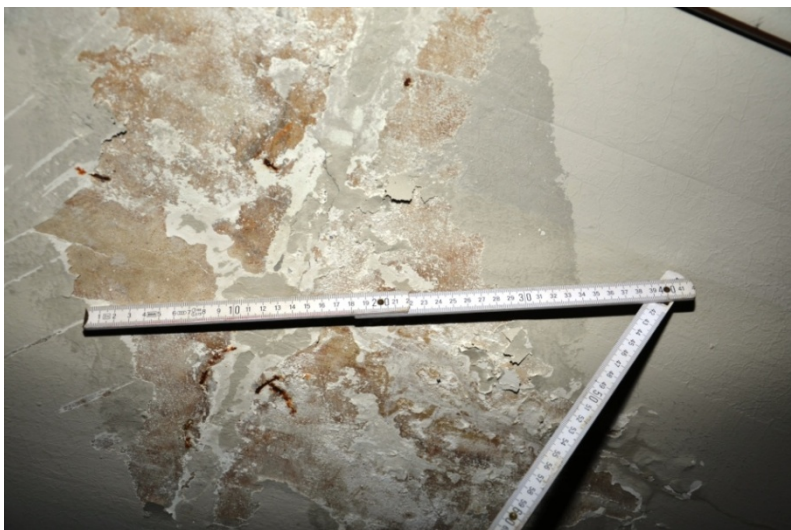
Auch in den übrigen Deckenbereichen sind mehrere Trennrisse mit unterseitigen Aussinterungen festzustellen.

Aussinterungen mit Feuchtestellen an Trennrissen, Deckenunterseite 2.UG

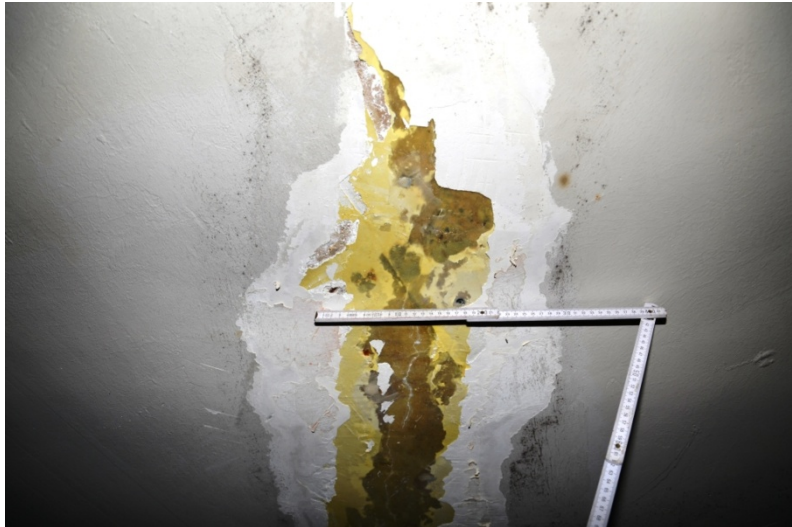
Sanierungsversuch eines Trennrisses, Deckenunterseite 2.UG

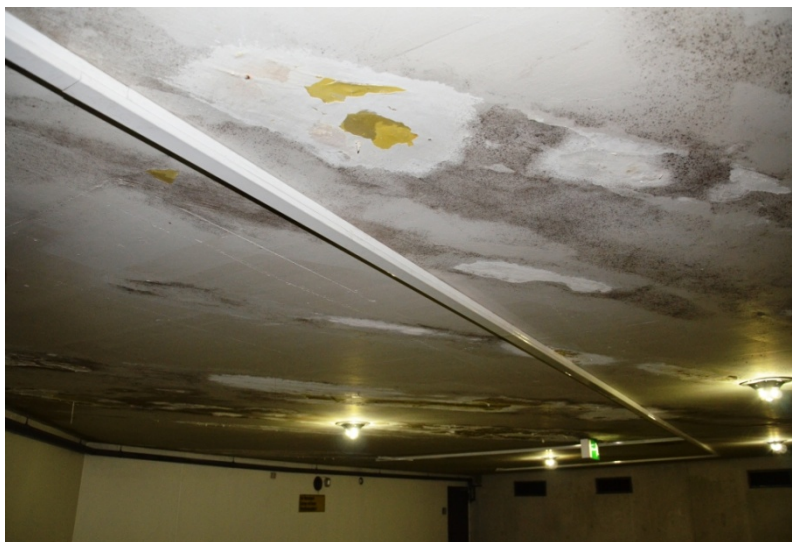
Große Anzahl von wasserführenden Trennrissen im Einfahrtsbereich, Deckenunterseite 2.UG

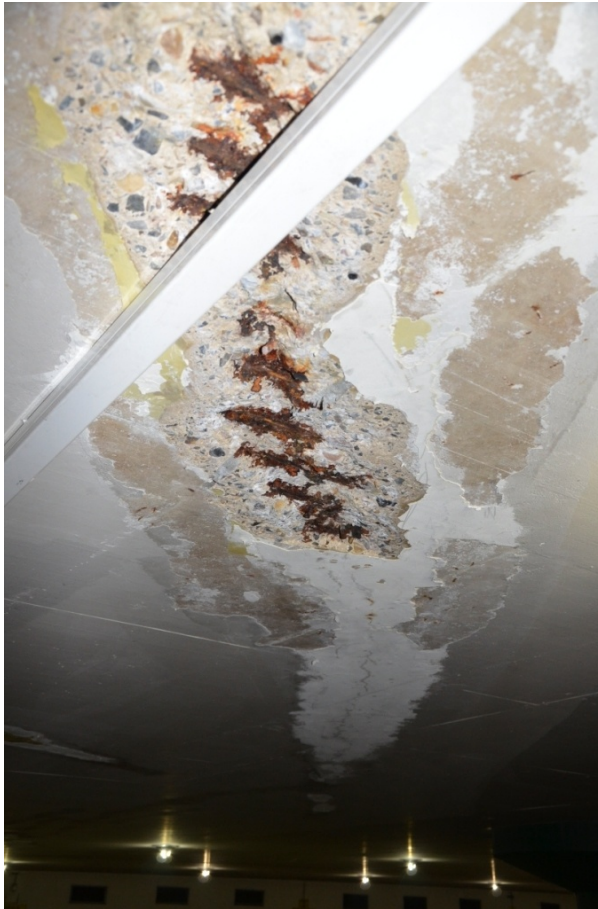
Wasserführender Trennriss mit Betonabplatzungen und freiliegender korrodierter Bewehrung, Deckenunterseite 2.UG

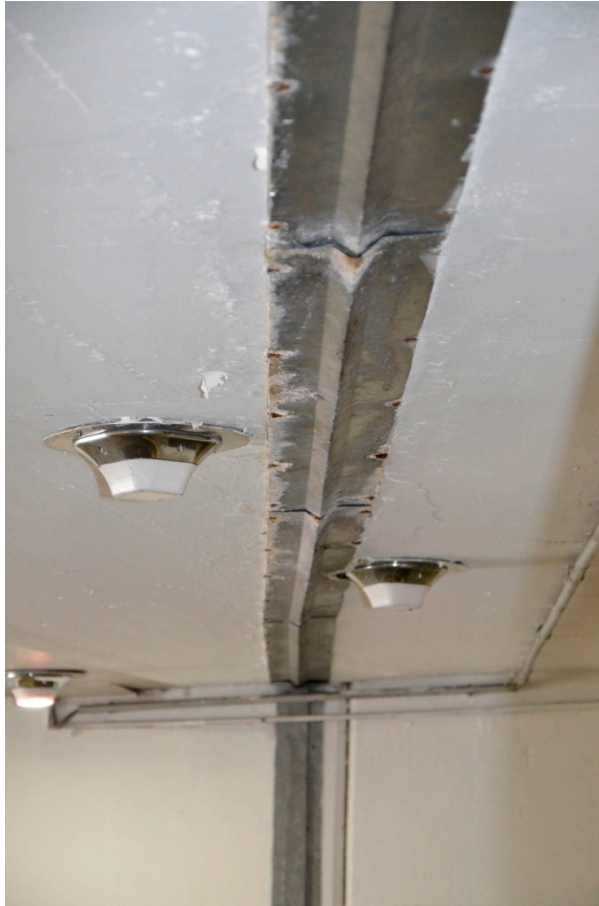
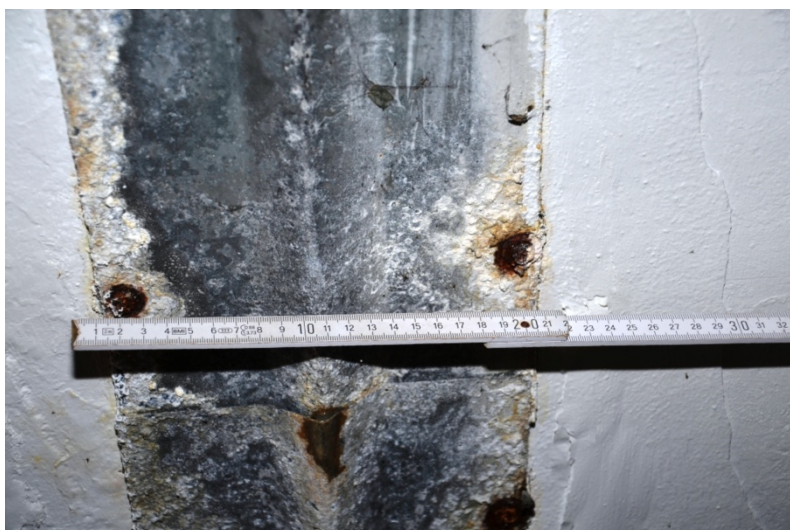
Die Fugenkonstruktion im Anschluss an die Tiefgarage ist schadhaft und undicht.

Undichte Fugenkonstruktion im Anschluss an das Einfahrtsbauwerk, 1.UG

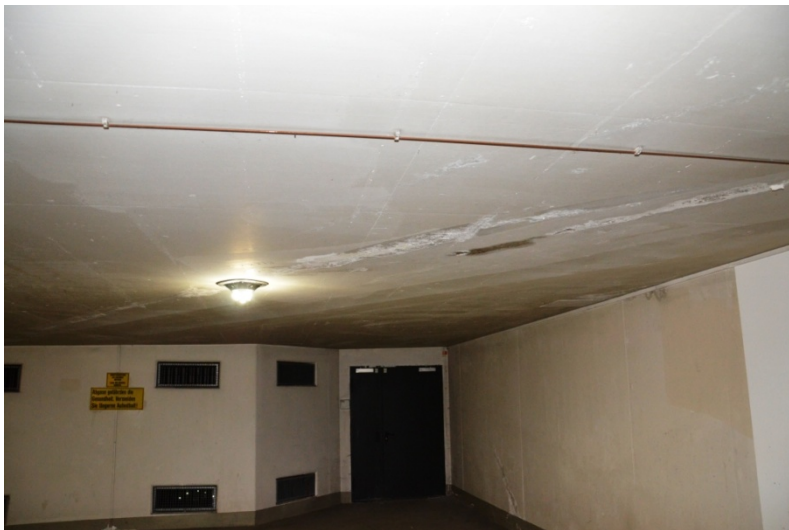
Wasserführender schräger Trennriß im Bereich Achse F/1, Deckenunterseite 2.UG

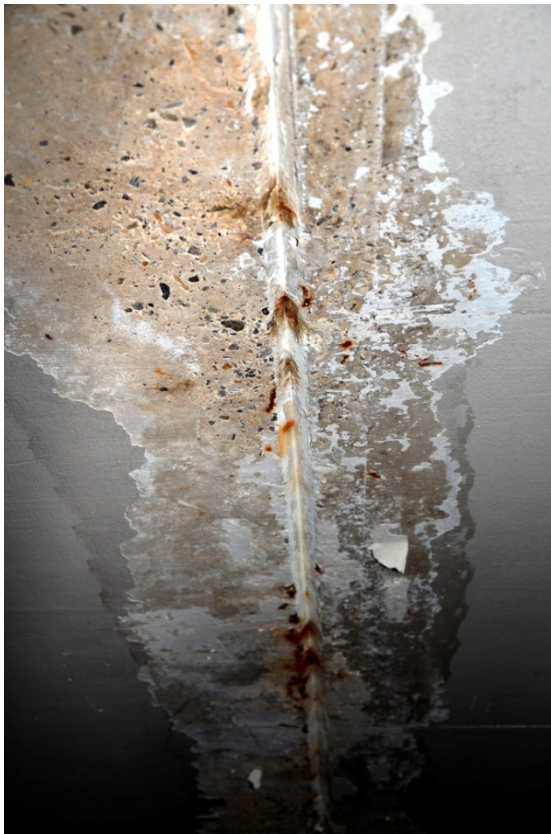
Feuchtestellen an der Deckenunterseite 2.UG im Bereich der Betonierfuge

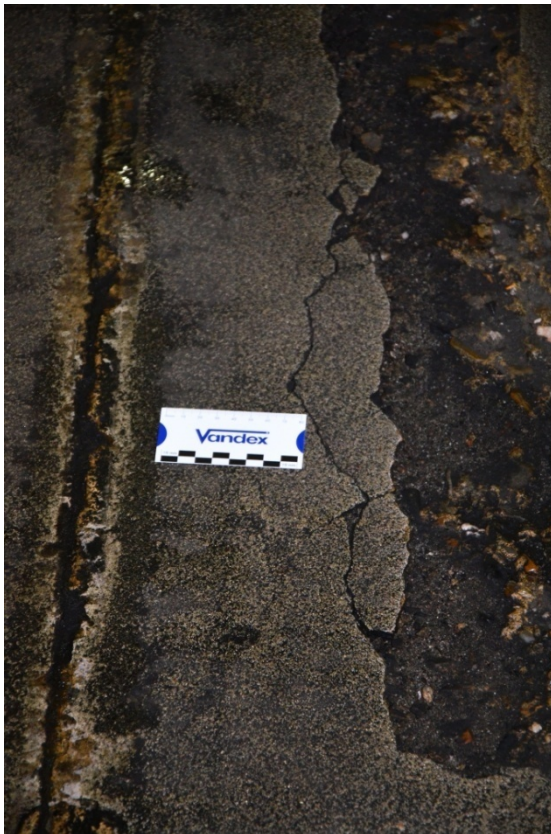
Ausgebrochene Betonierfuge oberseitig 1.UG mit abgeplatzter Beschichtung

Aussinterungen, Feuchtestellen und Betonabplatzungen auf einer Länge von bis zu zwei Metern und freiliegende korrodierte Bewehrung weisen im Bereich der Betonierfugen darauf hin, dass diese oberseitig nicht abgedichtet sind und sich nachträglich geöffnet haben.

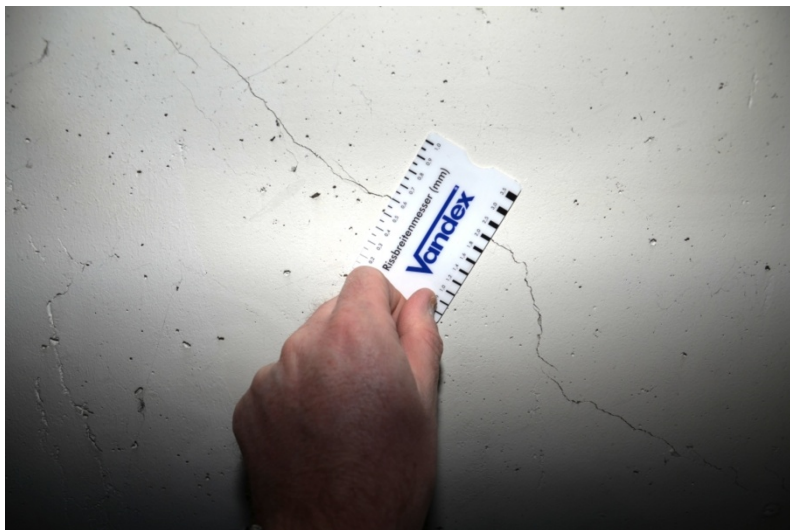
An den Außenwänden an Achse A/0 bzw. F/0 zeigen sich im 2.UG in geringem Umfang Setzungsrisse.

Setzungsriß an Achse F/0

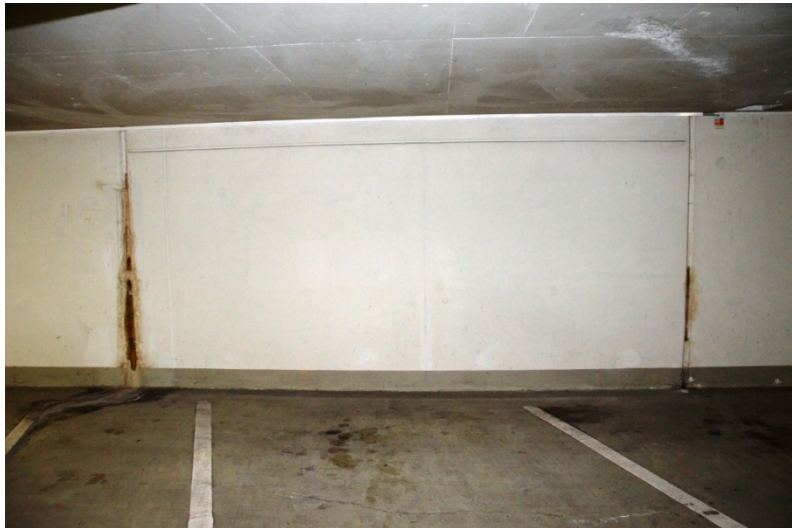
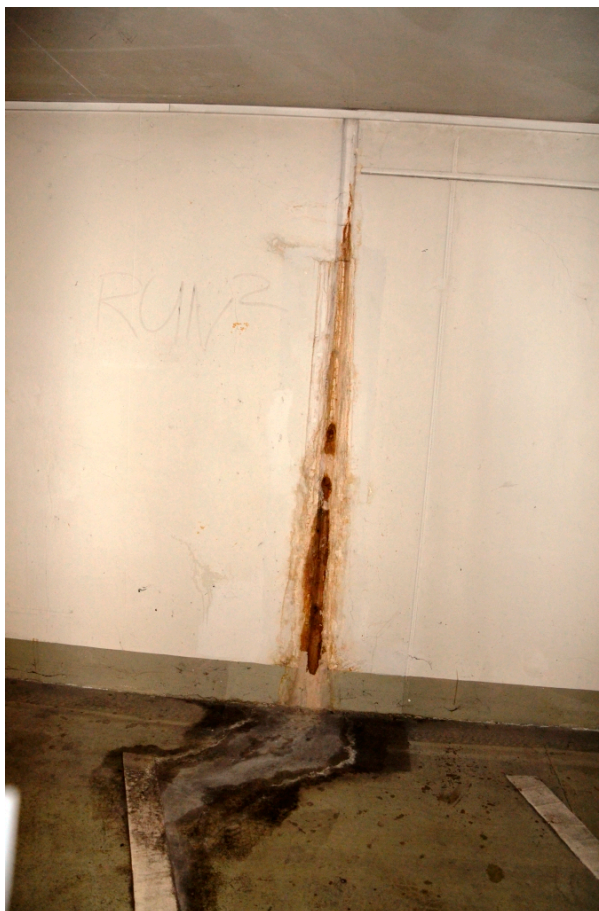
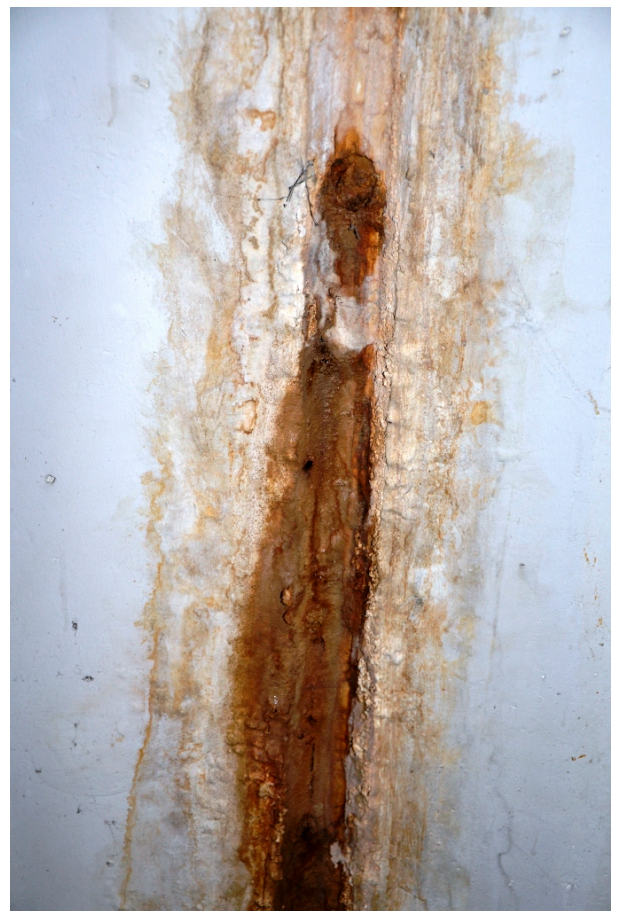
Im zweiten Untergeschoss dringt im vertikalen Anschlussbereich Wasser durch die anscheinend undichte Fuge. Auch im ersten Untergeschoss zeigen diese Fugen vereinzelt Feuchtestellen.

Eindringendes Wasser im 2.UG, Außenwand Achse E/0

Das im zweiten Untergeschoss eindringende Wasser deutet auf außenseitig drückende Schichten- oder Grundwasserstände hin.

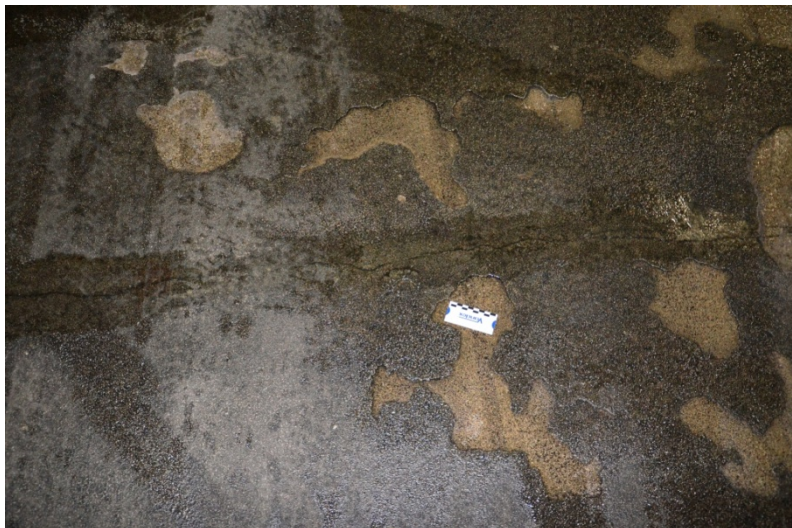
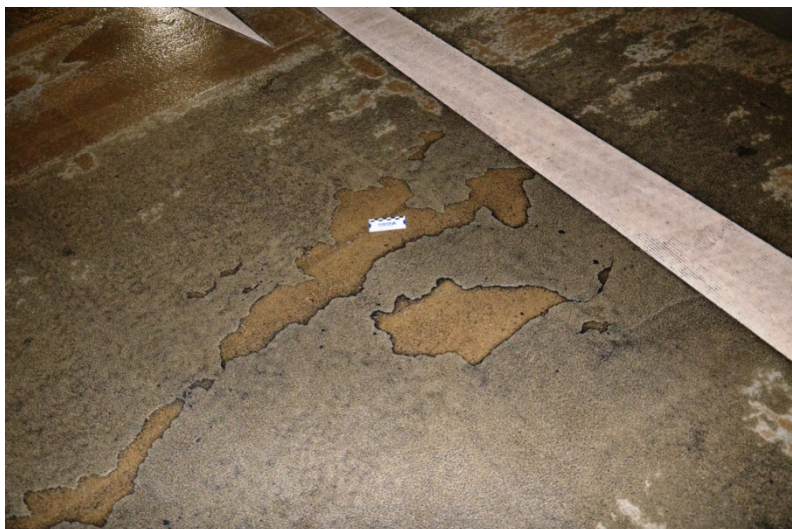
Das vorhandene Beschichtungssystem des ersten Untergeschosses ist in großen Teilen der Fahrbahnen, besonders im Einfahrts- und Kurvenbereich abgefahren. Zum Teil sind Abplatzungen bzw. Ausbrüche in der Oberfläche zu beobachten. Im zweiten Untergeschoss ist der Schadensumfang am Oberflächenschutzsystem aufgrund der geringeren Nutzung wesentlich geringer.

Abplatzungen des Oberflächenschutzsystems, abgenutzte bzw. abgefahrte Bereiche

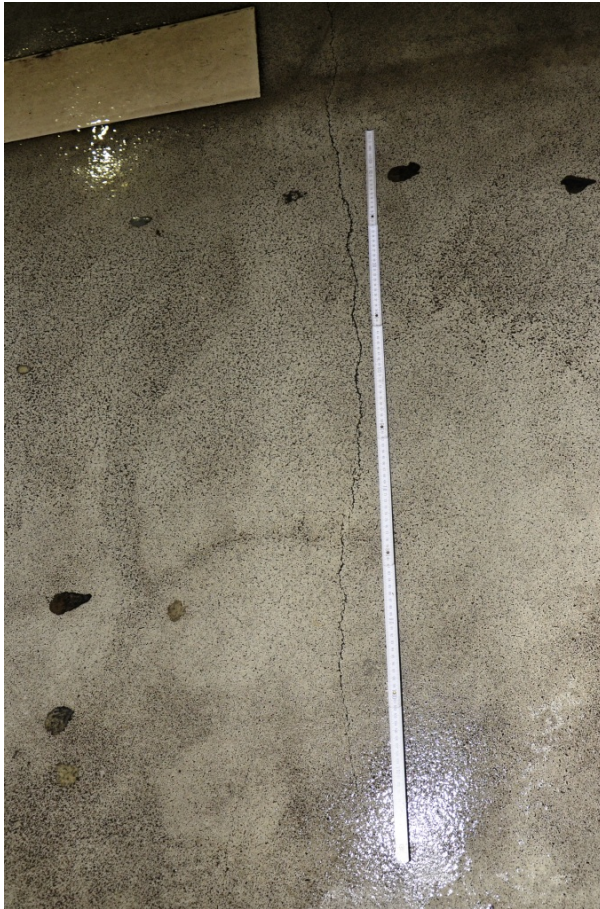
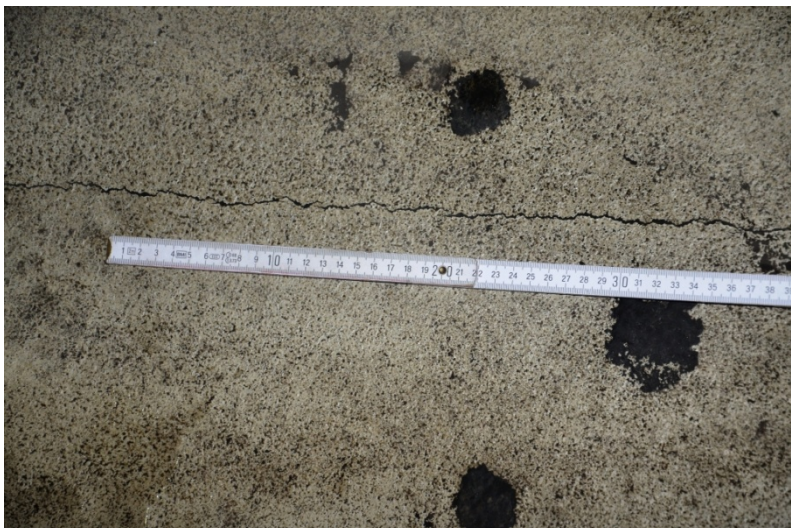
Die Risse in der Decke über 1. UG verlaufen im Wesentlichen senkrecht bzw. leicht schräg zu den äußeren Längswänden.

Risse Fussboden 1.UG

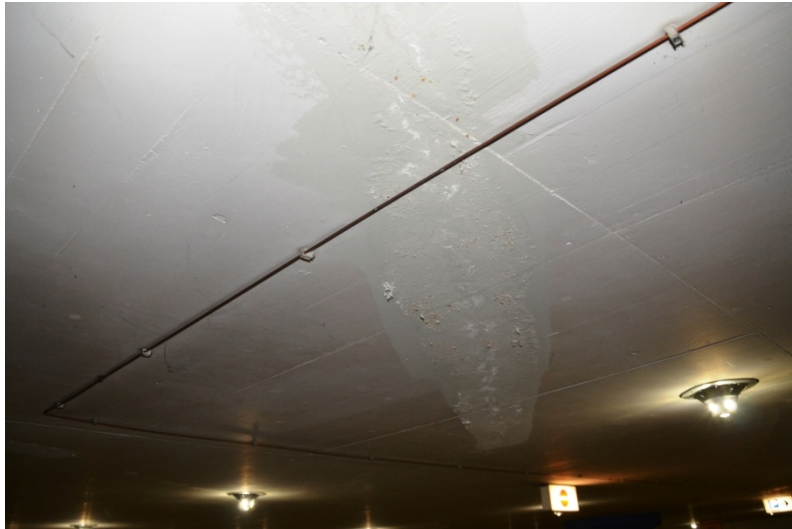
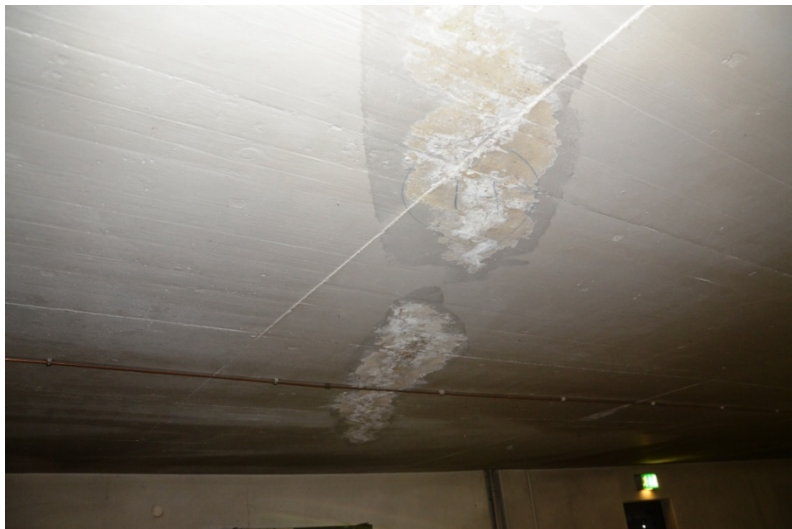
Trennrisse Deckenunterseite 2.UG mit Aussinterungen

Die Rissweiten erreichen Größen von bis zu 0,7 mm.

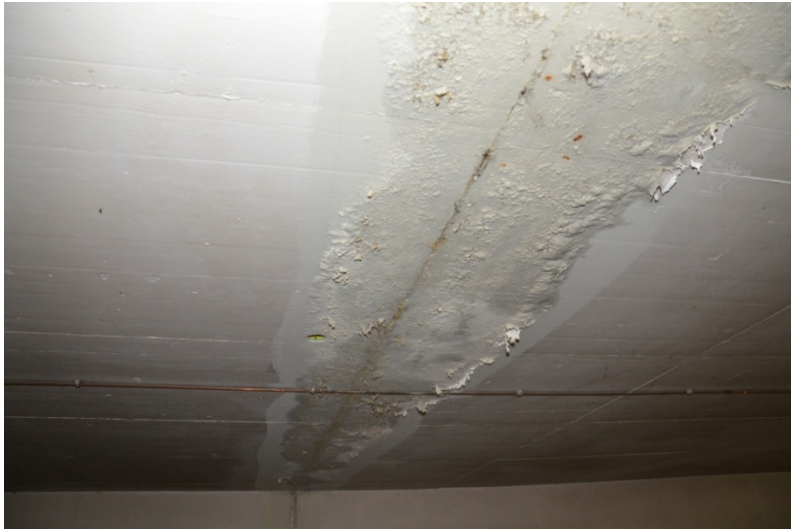
An Achse 10, etwa in der Mitte des langen Bauabschnittes, hat sich ein durchgehender Riss von Außenwand zu Außenwand eingestellt.

Durchgehender Trennriss an Achse 10 mit Aussinterungen

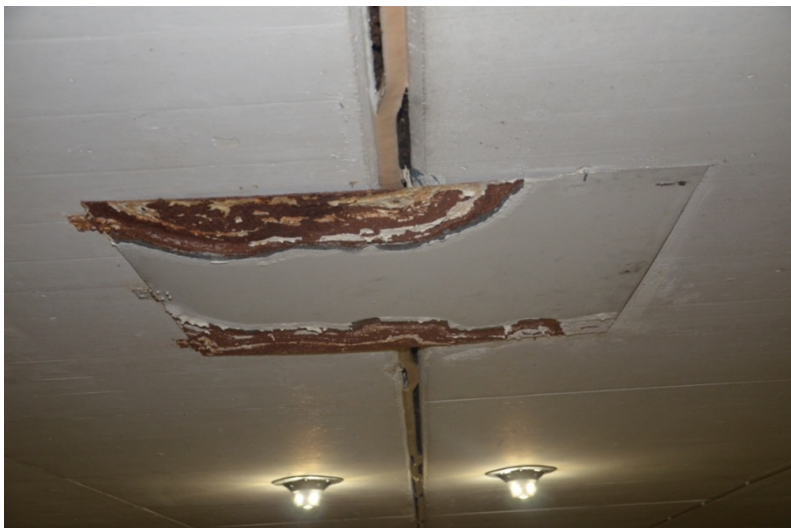
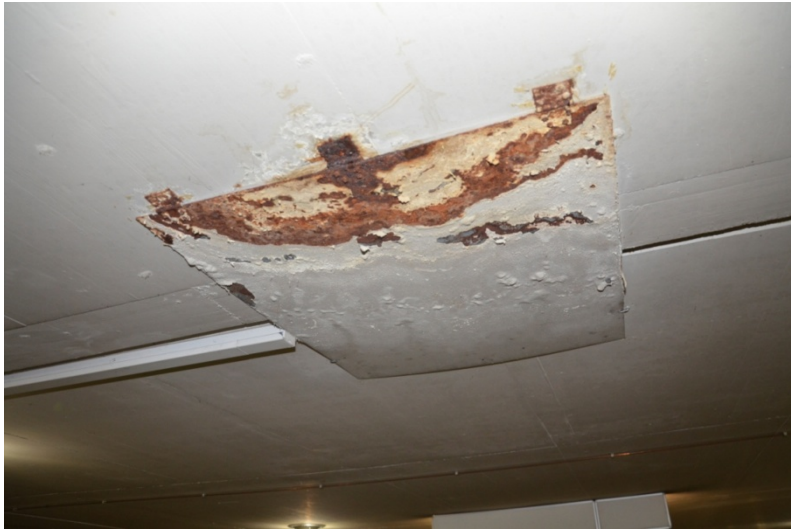
Im Bereich der Bauwerksfugen tritt teilweise Feuchtigkeit durch die Decke. Aufgrund der Durchbiegung in Feldmitte mit Tiefpunkt über den Fahrbahngassen, sammelt sich hier das Wasser. Um ein Heruntertropfen zu vermeiden, wurden an den Tiefpunkten Bleche unter der Decke angeordnet.

Bleche an den Tiefpunkten über der Fahrbahn an den Dehnungsfugen

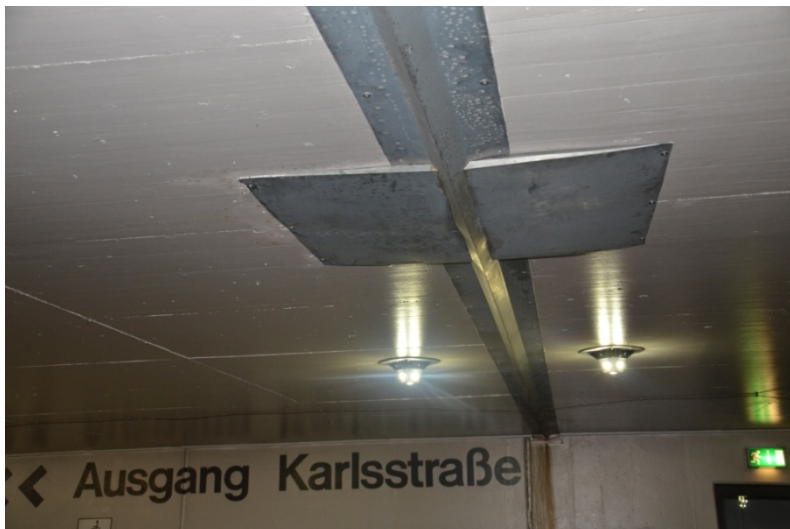
Unter der Dehnungsfuge an der Achse 5 ist eine durchgehende Blechrinne zum Auffangen des eindringenden Wassers angeordnet.

Rinne und Blech unter der Dehnungsfuge Achse 5

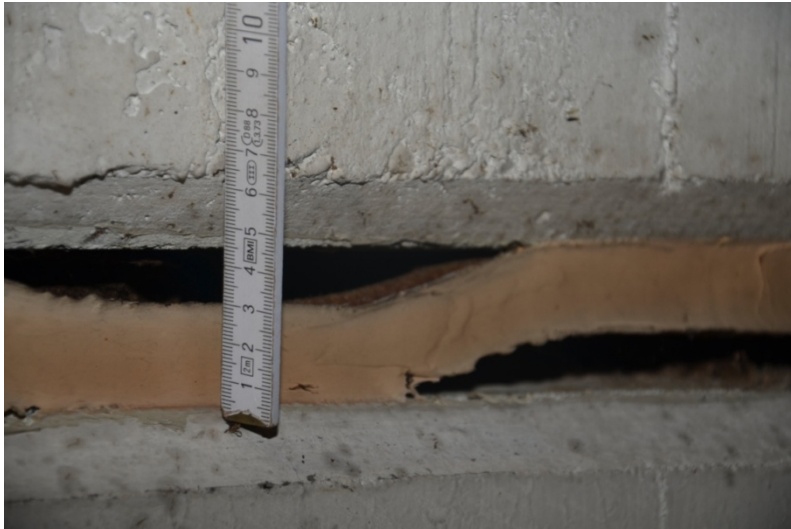
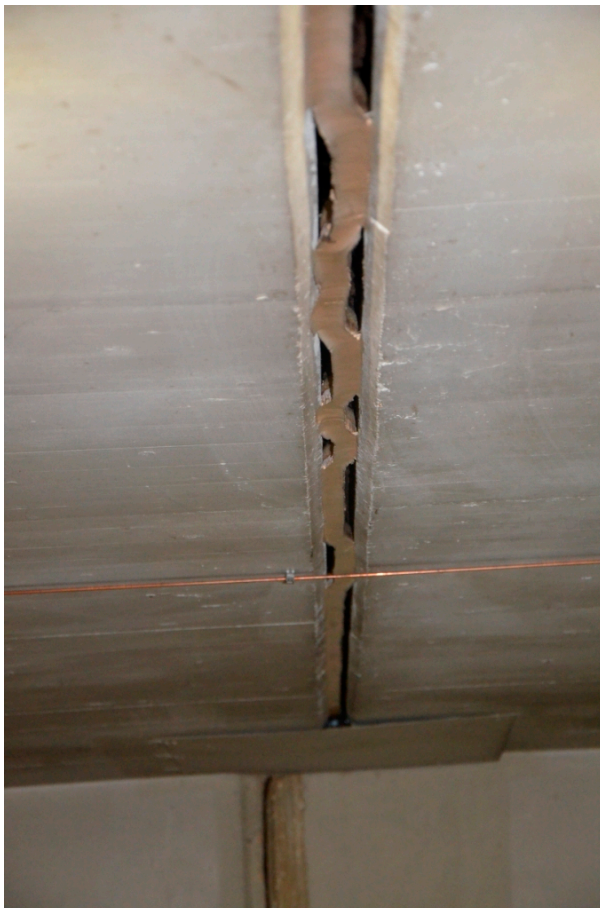
Die Bauwerksfugen zwischen den einzelnen Bauabschnitten und zur Einfahrtsrampe Steinweg haben sich, unabhängig vom Geschoss, 2-3 cm geöffnet.

Öffnung der Dehnungsfugen um 2-3 cm

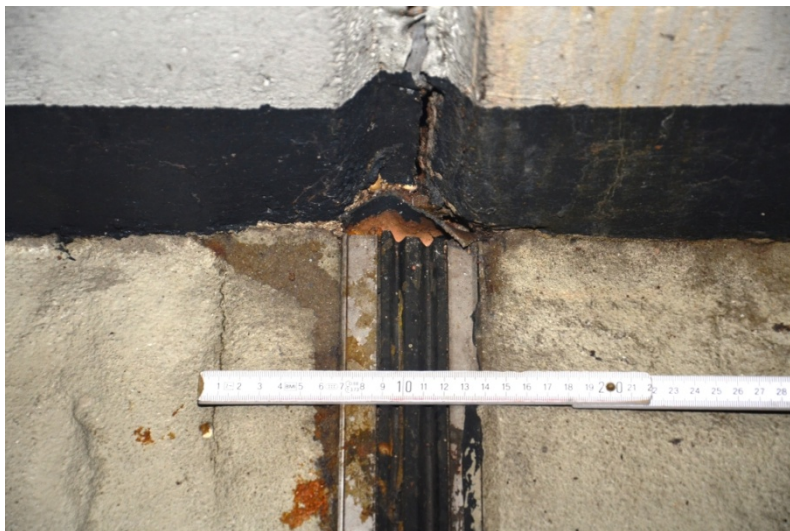
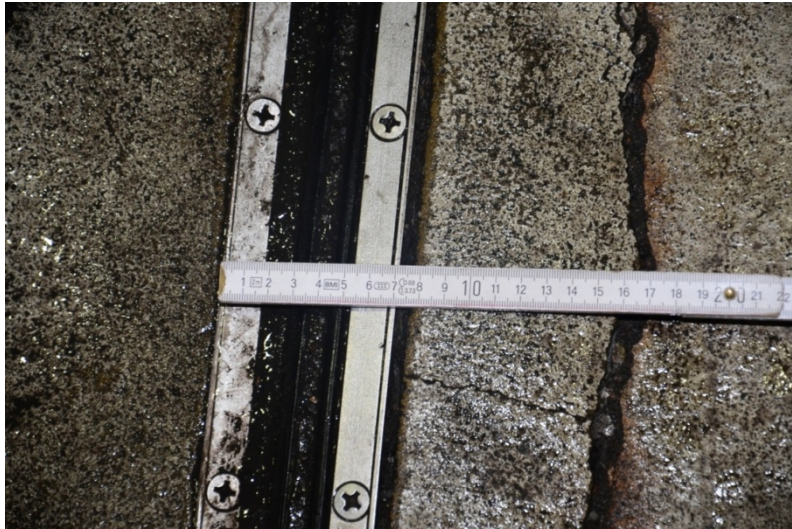
Auf der Oberseite sind vereinzelt Abrisse am Fugenprofil zu erkennen.

Undichtetes und umläufiges Fugenprofil in der Dehnungsfuge, Oberseite Decke über 2.UG

Feuchtestellen und in den Feldmitten am Tiefpunkt angeordnete Bleche deuten darauf hin, dass die Fugenprofile umläufig sind und Wasser durchdringt.

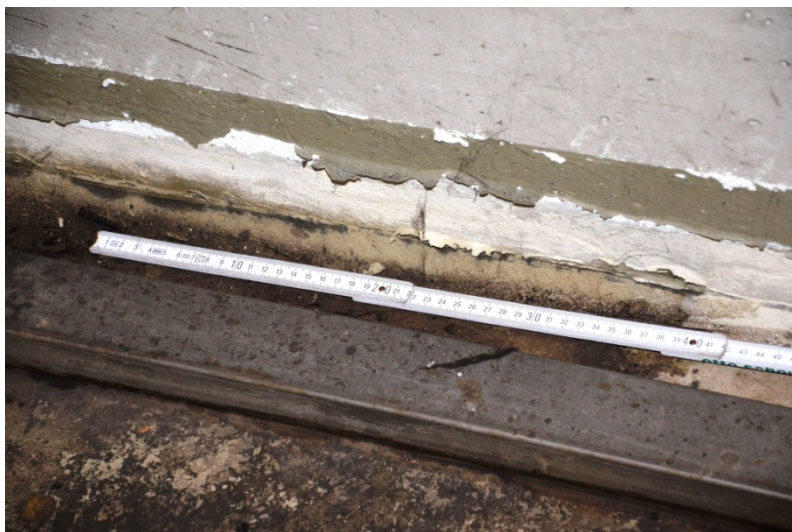
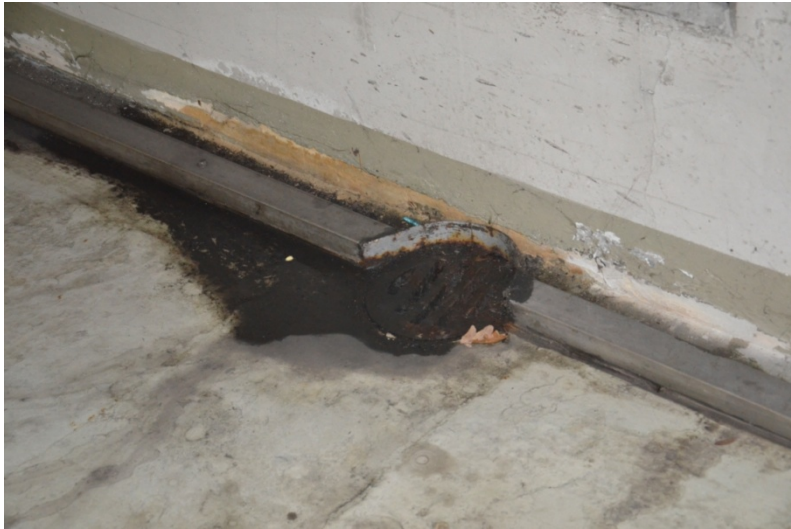
Am Tiefpunkt an der Achse C wurde im 2.UG vor der Wand eine Metallschiene zur Ableitung des anfallenden Wassers angebracht.

Metallschiene im Tiefpunkt vor der Wand im 2.UG, Achse C

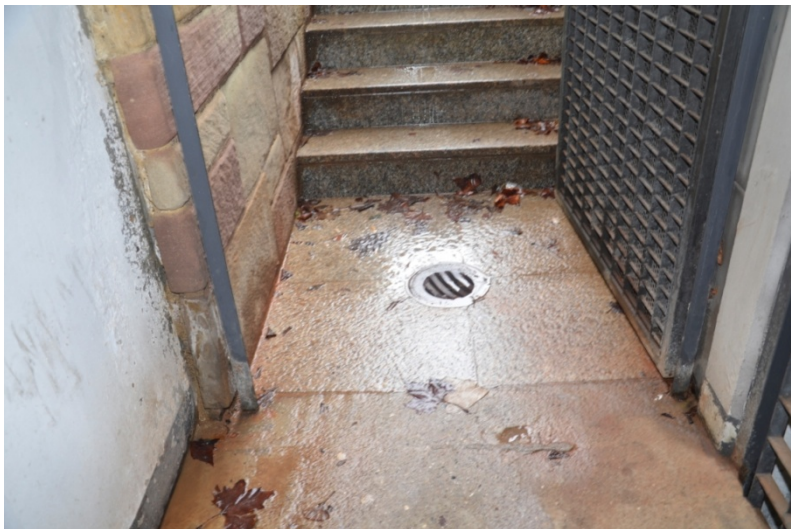
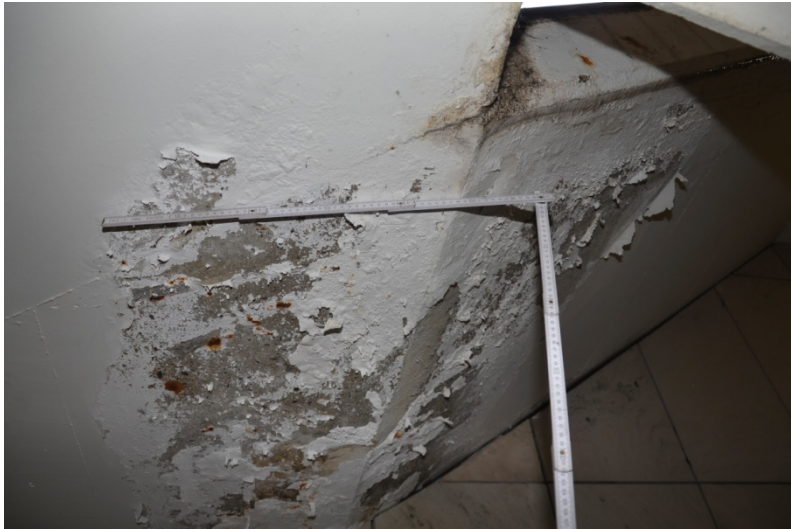
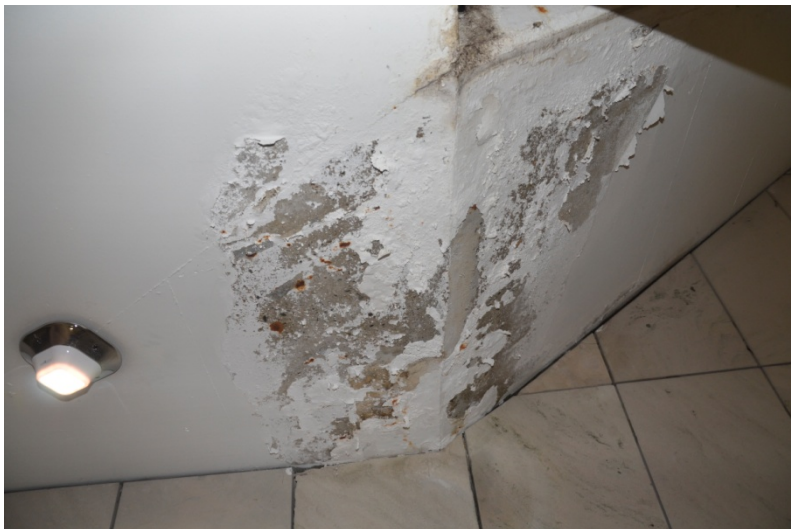
Bei sämtlichen, nicht überdachten Treppenhäusern sind die Einläufe auf den Zwischenpodesten undicht.

Undichte Einläufe und Anschlussfugen an den nicht überdachten Treppenzugängen

Dadurch kommt es zu Durchfeuchtungen, Aussinterungen und Betonabplatzungen mit freiliegender korrodierter Bewehrung.

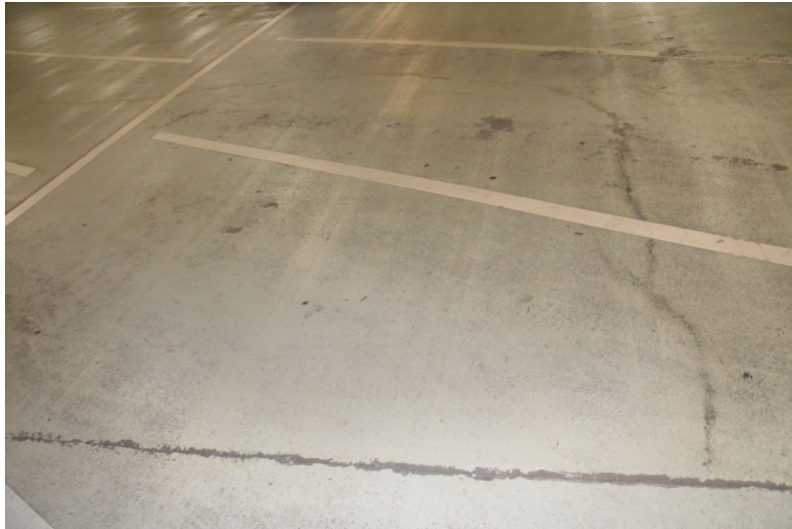
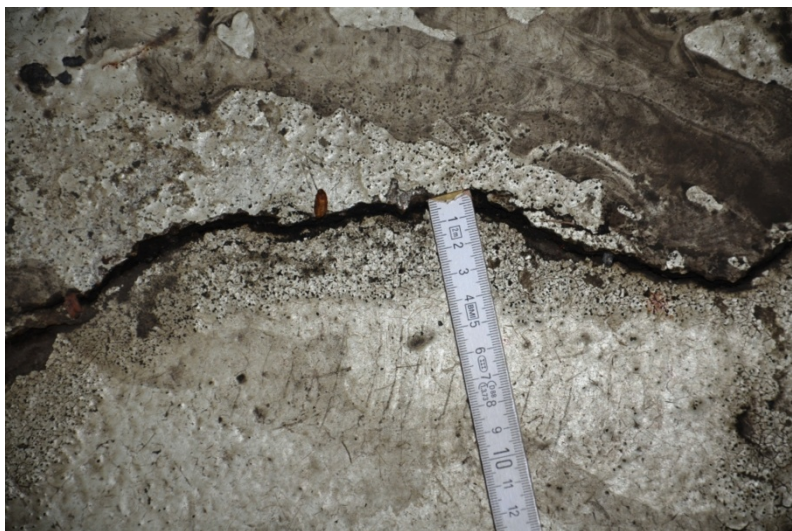
Die Sohle des 2.UG weist analog dem ersten Bauabschnitt ein ausgeprägtes Rissbild mit Rissweiten von bis zu 14 mm auf.

Risse in der Sohle 2.UG

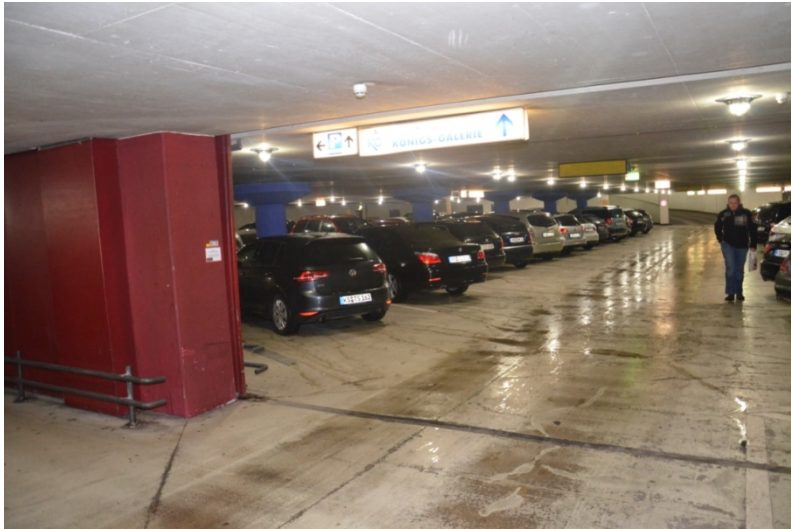
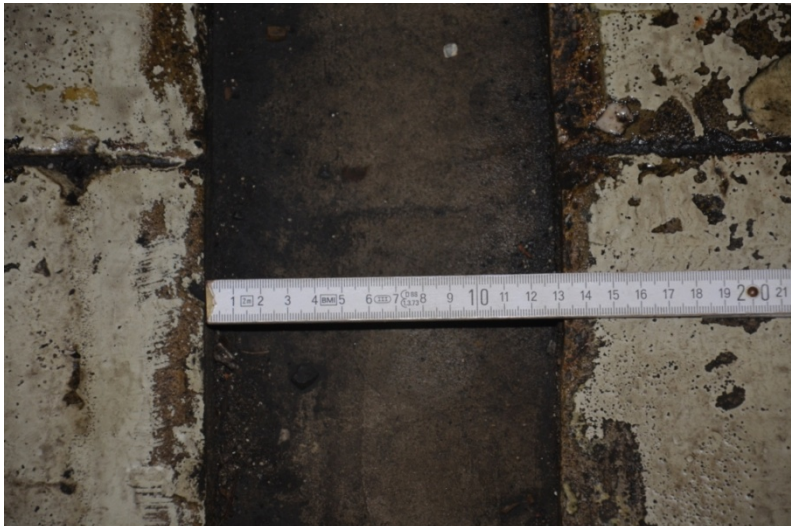
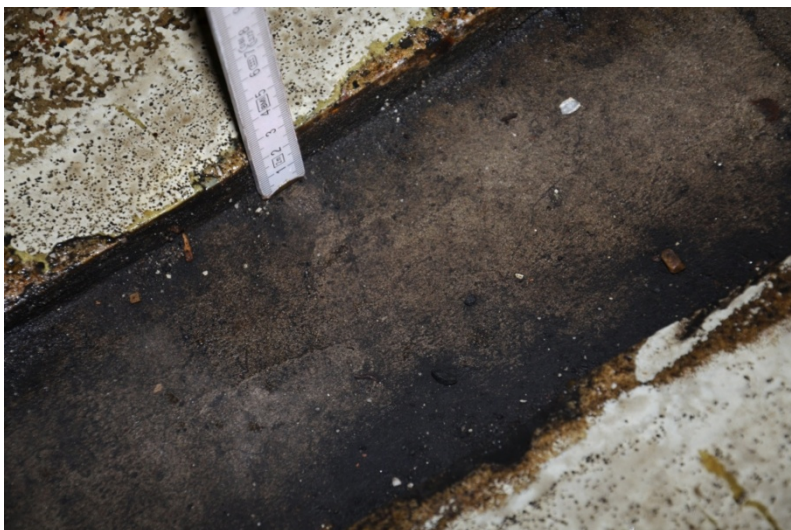
An dem Tiefenverlauf des Einschnittes lässt sich ablesen, dass die größte Verformung der Sohle nach oben etwa in Feldmitte im Bereich der Fahrbahn liegt und zur Außenwand bzw. zur mittleren Stahlbetonwand auf null ausläuft.

Eingefräste Nut in die Sohle 2.UG im Bereich des Brandschutztores Achse 6

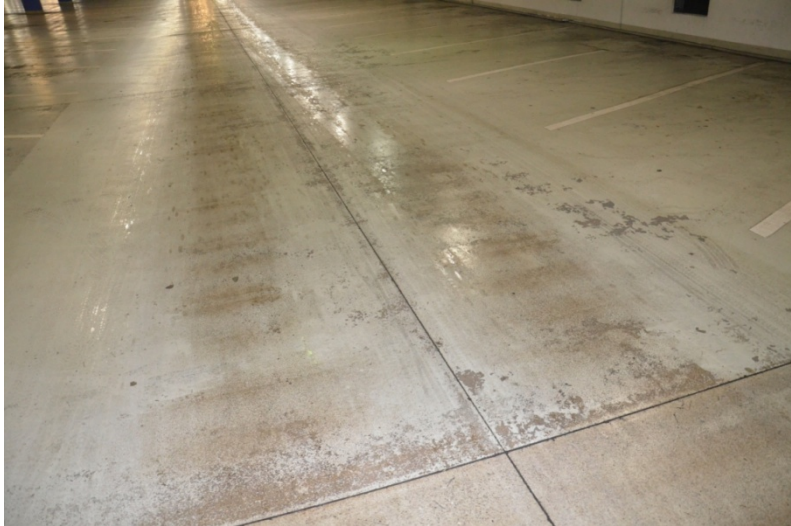
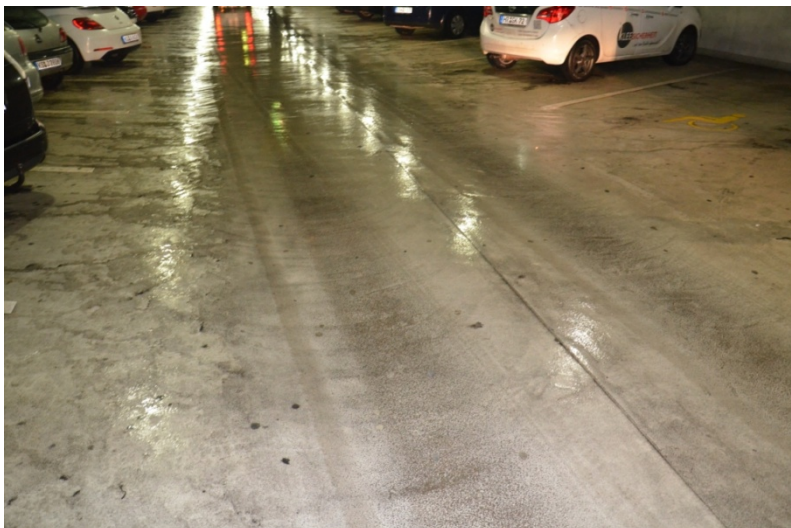
Das vorhandene Beschichtungssystem weist in beiden Geschossen Verschleißerscheinungen auf.

Abgefahrene Oberflächenschutzsysteme
