Diagnosebericht und die Zustandsermittlung von BV Amtsgericht Mühldorf am Inn

Objekt: Amtsgericht Mühldorf am Inn
Innstraße 1, 84453 Mühldorf am Inn

Datum: 18. 10.2021

Projekt: Amtsgericht Mühldorf am Inn Innstraße 1, 84453 Mühldorf am Inn		Thomas Rosenberger
	Inhalt: Bauzustandsanalyse der Feuchteschäden	Blattnr.: 2	
		28.10.2021

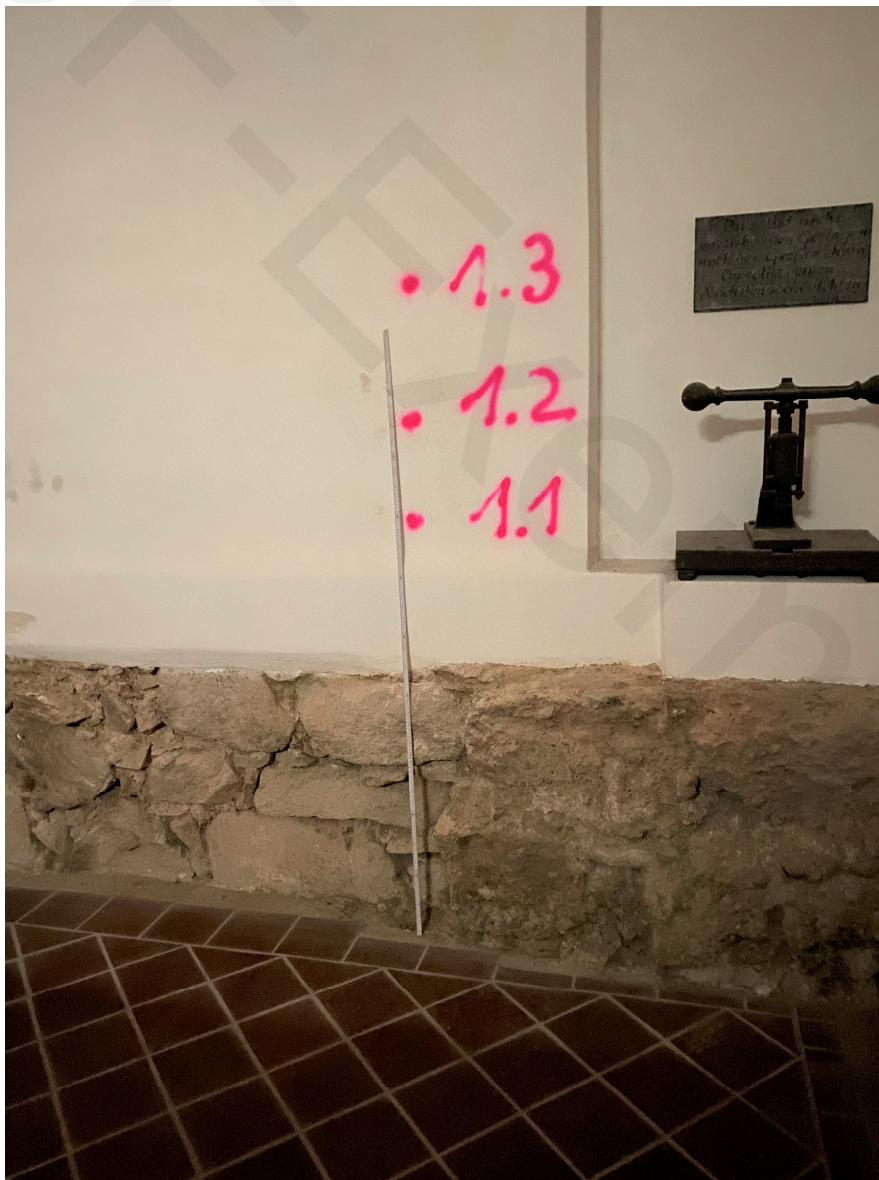
Bei dem Objekt handelt es sich um das Dienstgebäude des Amtsgerichts Mühldorf. Im nachträglich ausgebauten Untergeschoss sind Feuchteschäden an den Außenwänden festzustellen.
