Gutachten

P381_GA01

vom 06.02.2022

P381_Wolf System, Feuchteschaden EFH, Eichenweg 13 a,
83064 Raubling

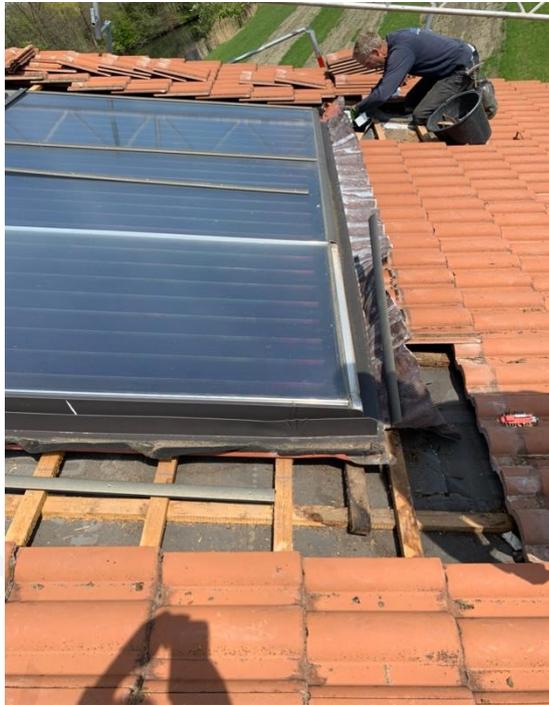
Abb. 2: Bauteilöffnung zur Findung der Schadenursache

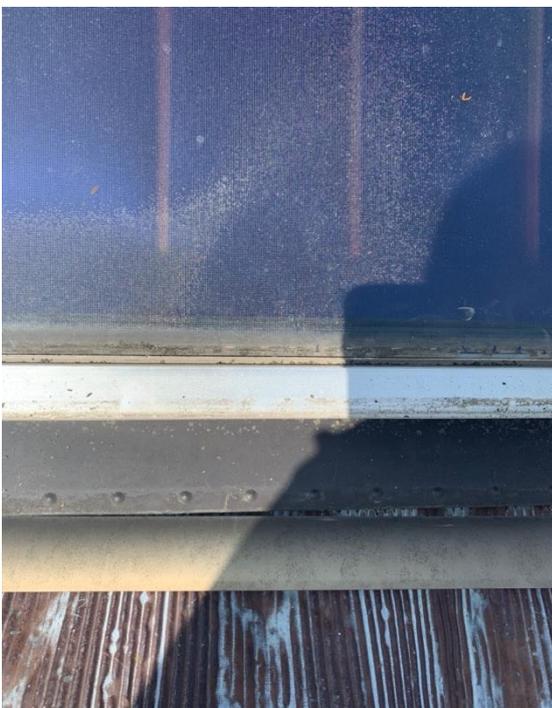
Die Solarthermieanlage selbst war mit Glasscheiben als Abdeckung bestückt und diese wiederum mit Silikon gegen eindringendes Regenwasser abgedichtet worden. Über die Jahre wurde diese „Silikonabdichtung“ undicht, da Silikon nicht beständig ist gegen das ultraviolette Spektrum (UV-Licht) der Sonnenstrahlung.

Abb. 3: Das verwendete Silikon hat sich aufgelöst

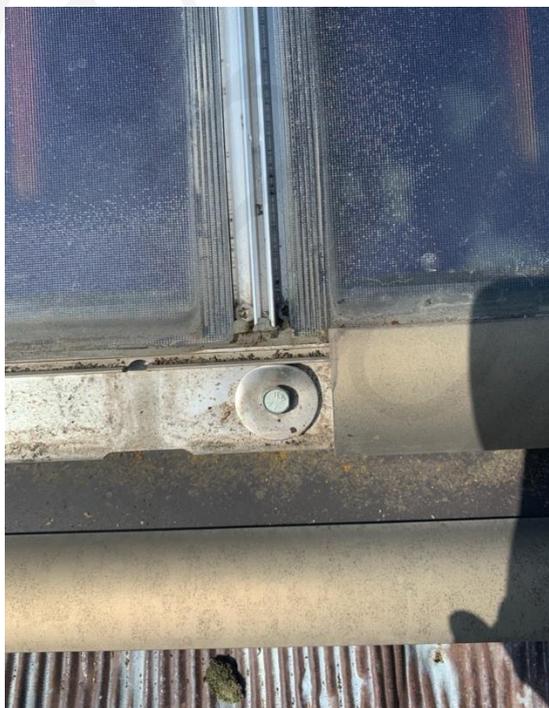
Abb. 4: Das Silikon war wahrscheinlich nicht UV-beständig

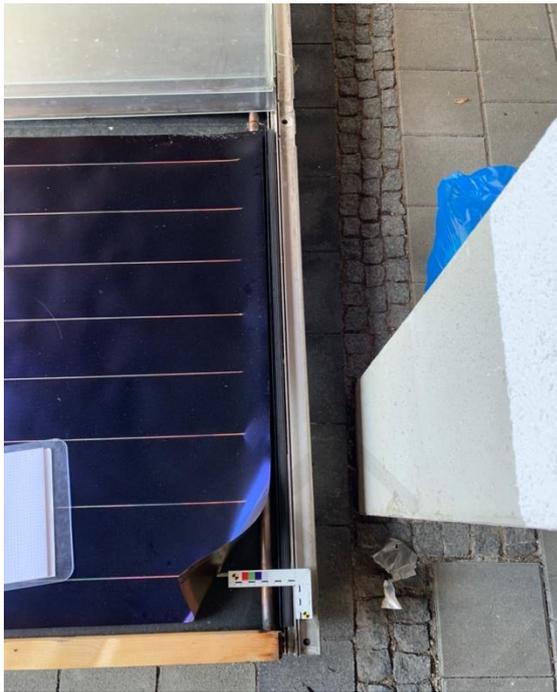
Abb. 5: Das Wasser trat unten rechts ein

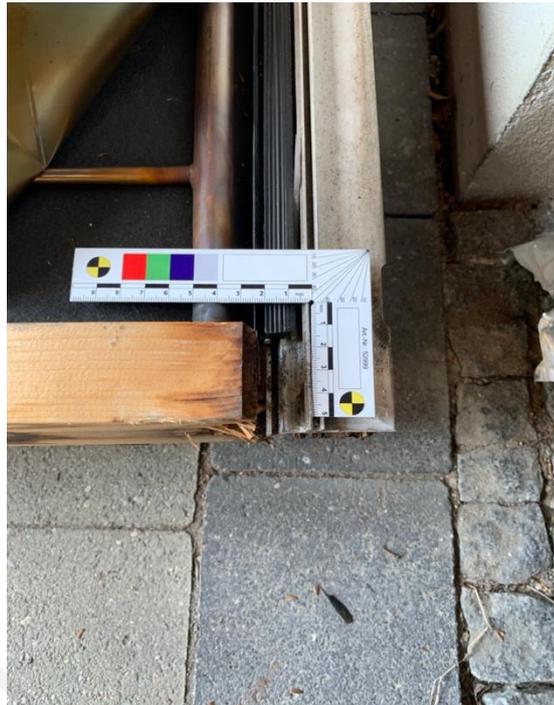
Abb. 6: dito, aber im Detail

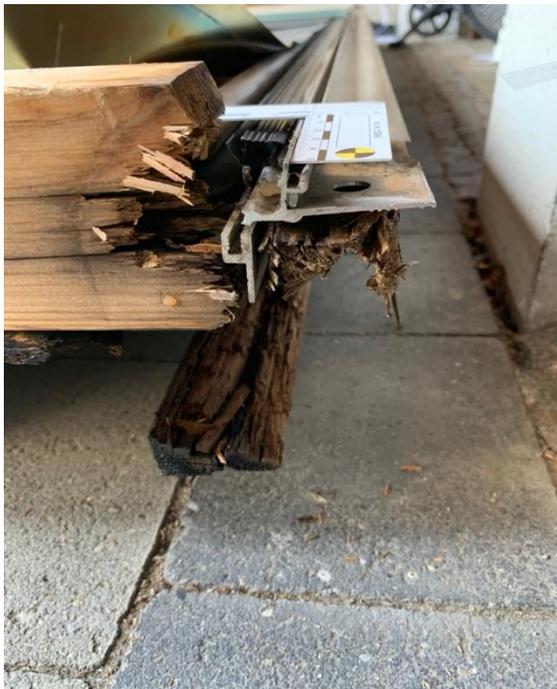
Abb. 7: dito

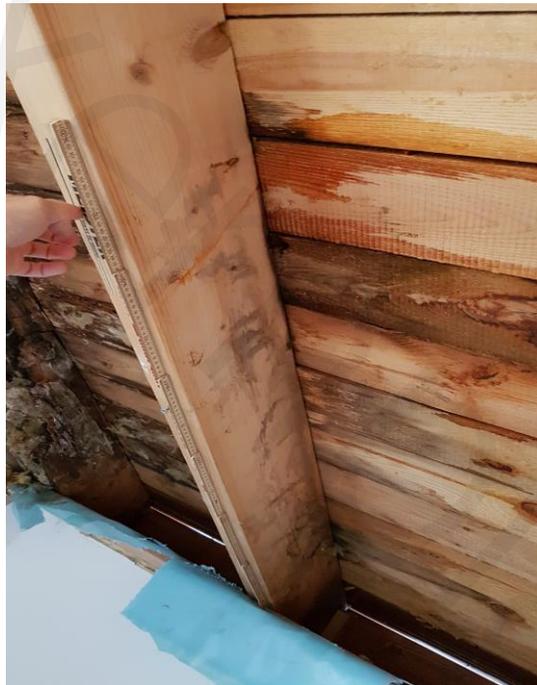
Abb. 8: Schäden direkt unterhalb der Solarthermieanlage

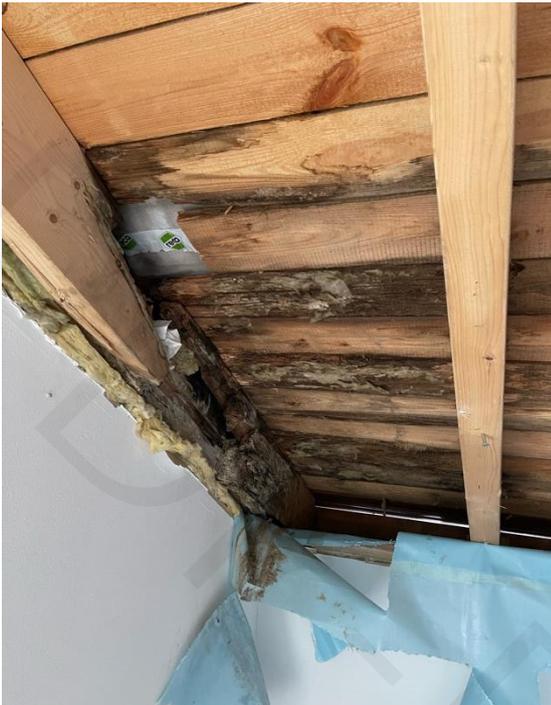
Abb. 9: dito

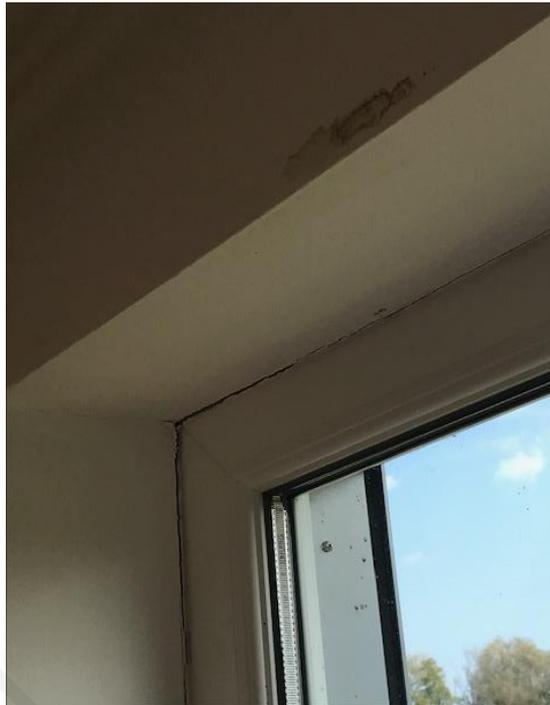
Abb. 10: weitere Schäden

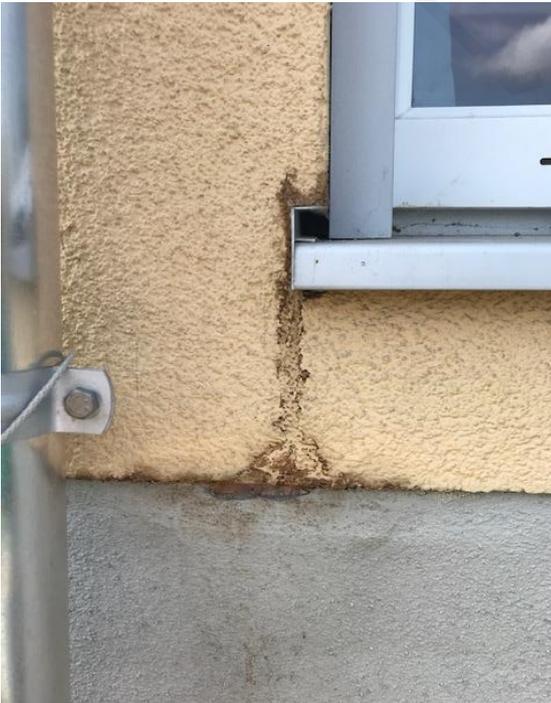
Abb. 11: dito

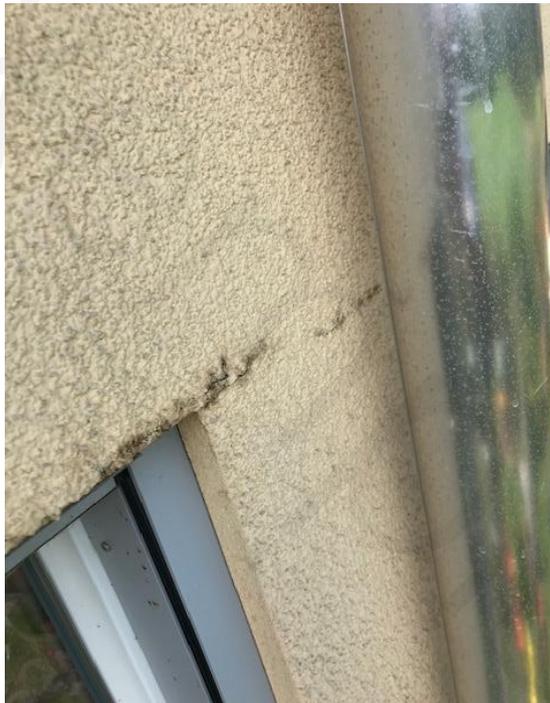
Abb. 12: dito

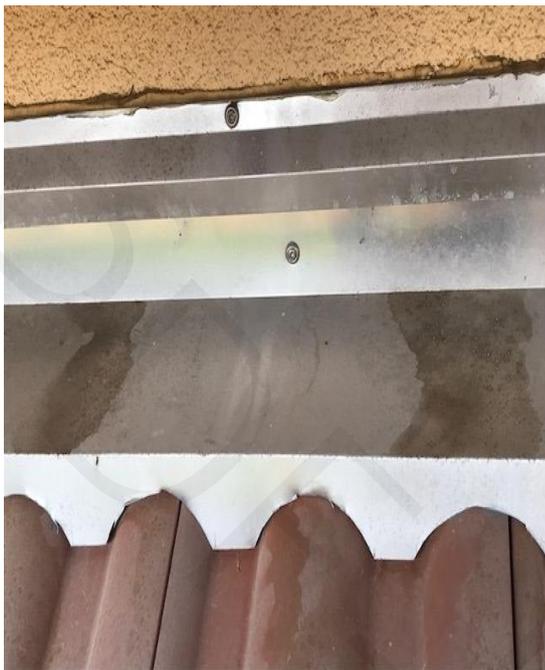
Abb. 13: dito

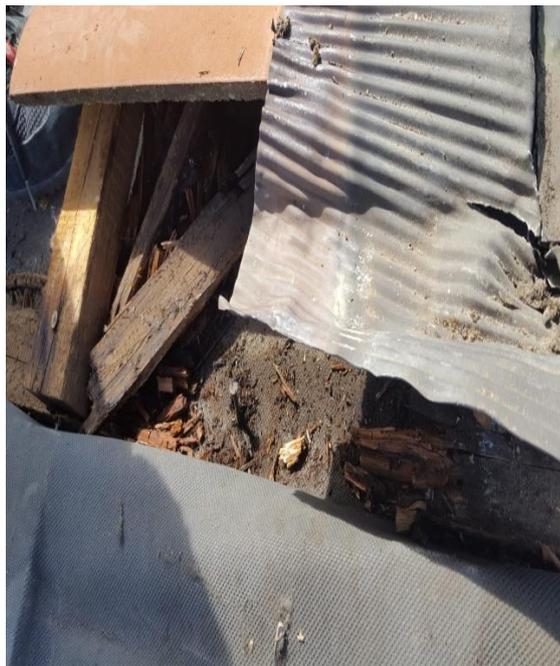
Abb. 14: Schäden am Dach

Mit Angebot Nr. 210171 vom 26.04.2021 kalkuliert die Fa. Röckl Flachdachbau für den Rückbau der geschädigten Dachfläche, deren Neuaufbau netto EUR 37.077,75.

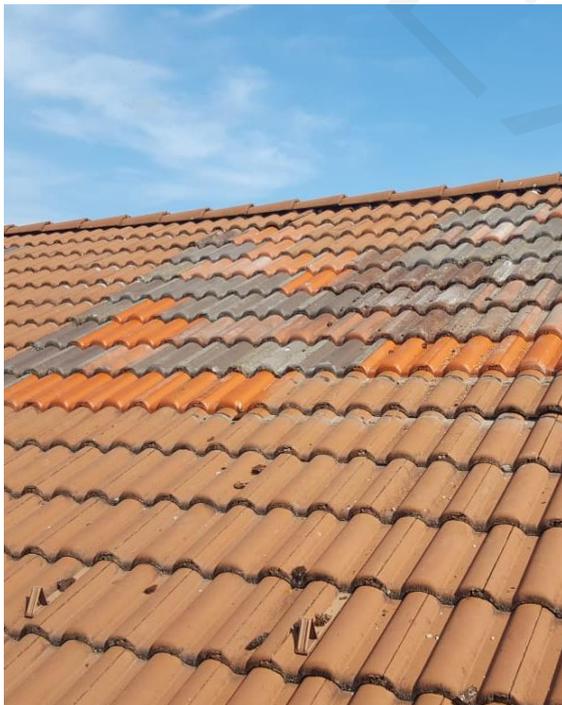
Abb. 15: Dachabdeckung nach der Schadenbehebung

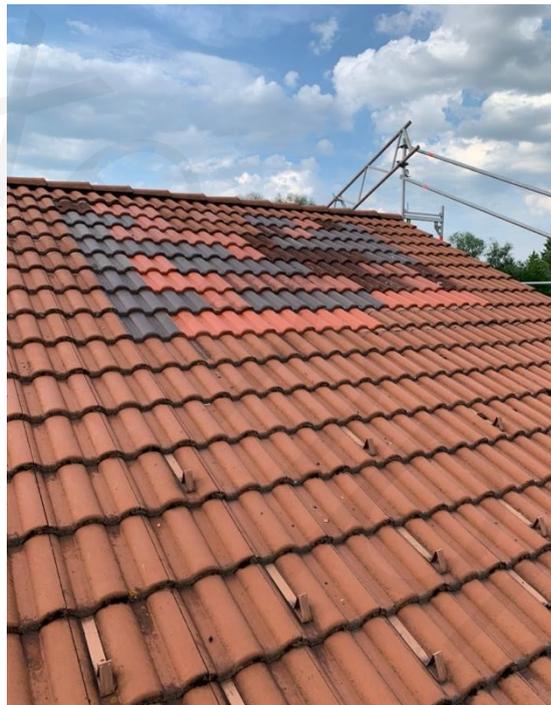
Abb. 16: dito andere Perspektive

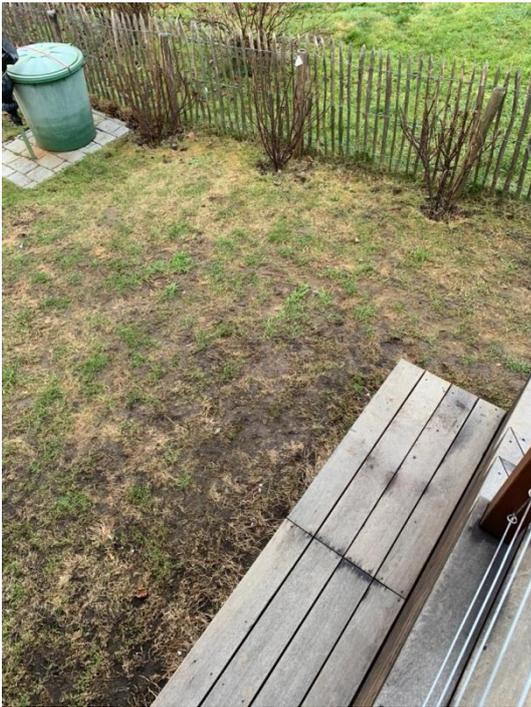
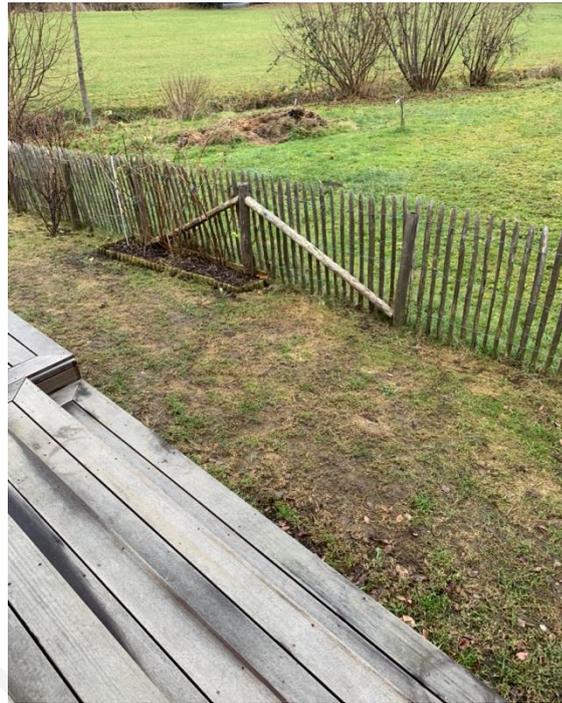
Die AS moniert den Zustand der Rasenfläche auf ca. 10 m². In der Tat ist die Rasenfläche in Teilen nicht mehr vorhanden, da sie durch die Handwerker übermäßig genutzt werden musste.

Abb. 17: Durch die AS bemängelte Rasenfläche

Abb. 18: dito, aber andere Perspektive

Wir haben die AS gebeten hier etwas Geduld zu zeigen und bis in den Sommer des Jahres 2022 abzuwarten. Die Rasenfläche, so die Erfahrung, wird sich mit großer Wahrscheinlichkeit von selber erholen und die entstandenen Lücken werden sich wieder schließen.

Um den Vorgang zu beschleunigen kann die AS im Frühjahr 2022 etwas Samen ausbringen.
