Gutachterliche Stellungnahme

P278_GS01

vom 31.07.2020

Instandsetzung Balkone
Georg-Staber-Ring 4+6, 83022 Rosenheim

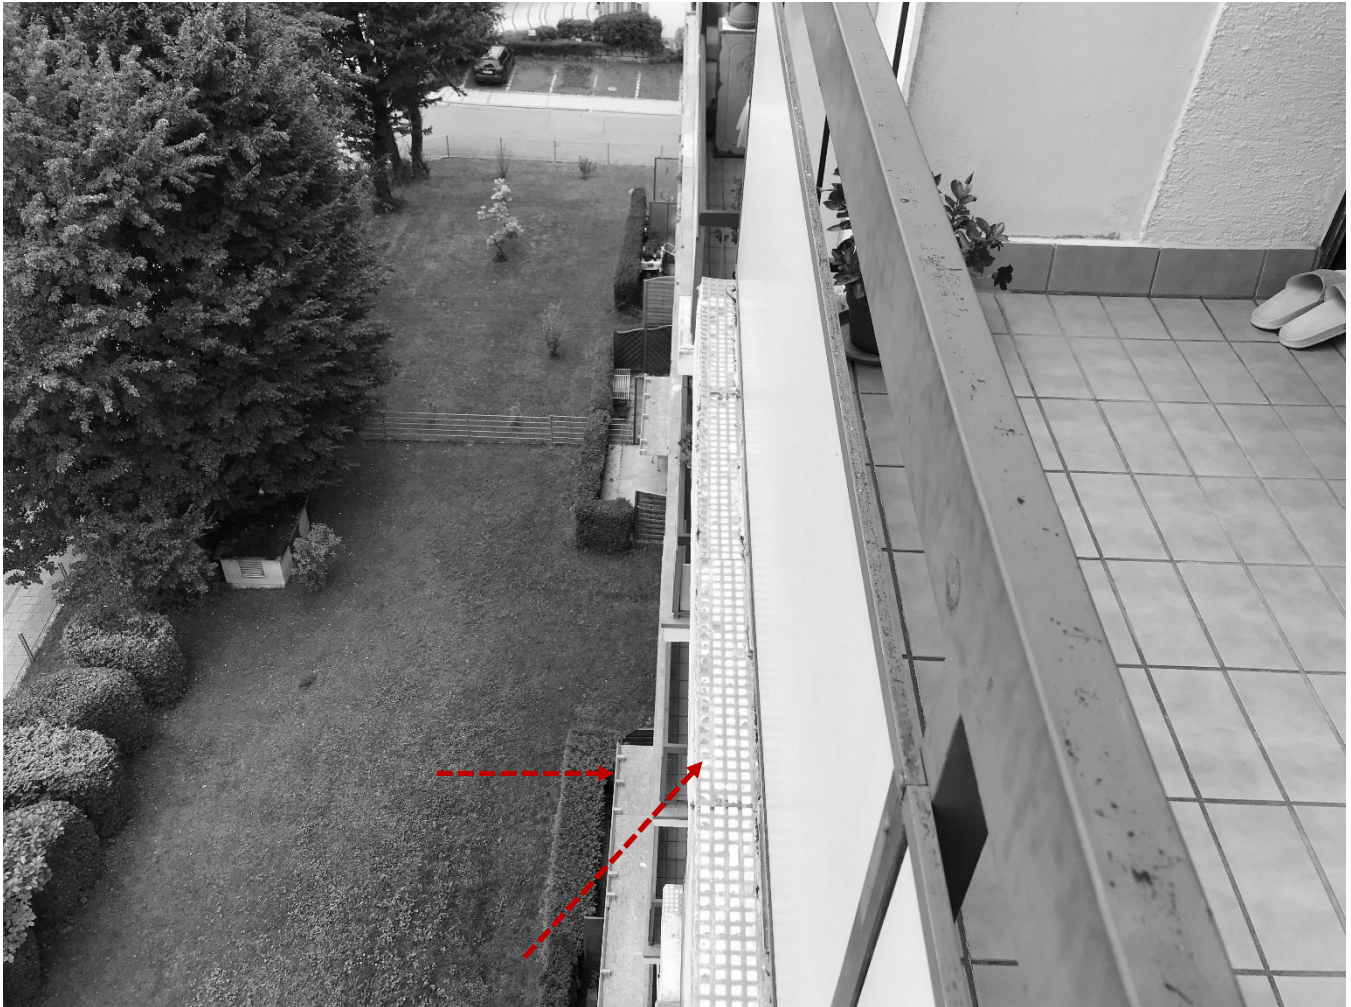
Abb. 8: Exemplarischer Blick auf den Balkonrand mit Abplatzungen.

An der Mehrzahl der Balkone sind die vorderen Fliesenreihen am Balkonrand abgeplatzt und/oder hohl liegend. Über den Terrassen im EG wurden Dächer aus Holz zum Schutz gegen herabfallende Teile angebracht. Abb. 8 zeigt ein freiliegendes Kunststoffgewebe, das unter dem Fliesenbelag im Kleberbett eingelegt wurde.

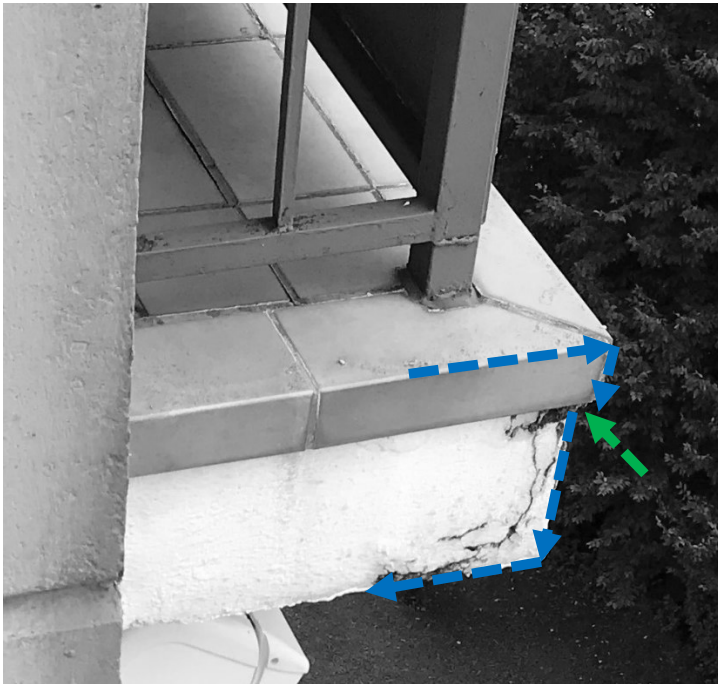
Abb. 9: Blick auf den Balkonrand mit Prinzip-Darstellung der Wasserlaufwege.

Die Entwässerung der Balkone erfolgt über den freien Balkonrand. Mangels Abtropfkante haftet das Wasser (aufgrund der Adhäsionskräfte = **blaue Pfeile**) an den senkrechten Stirnseiten der Winkelplatten und im weiteren Verlauf an der Stirnseite der Balkonplatte sowie an der Balkonuntersicht.

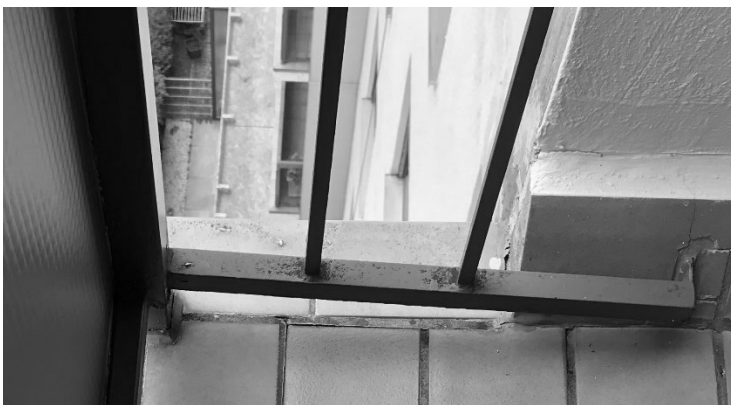
Abb. 10: Geländerbefestigung und offene Verfugung.

Die Fugen zwischen den Fliesen sind insbesondere in den Randbereichen gerissen. Über die gerissenen Fugen kann zusätzlich Regenwasser eindringen und den Balkonaufbau durchfeuchten.

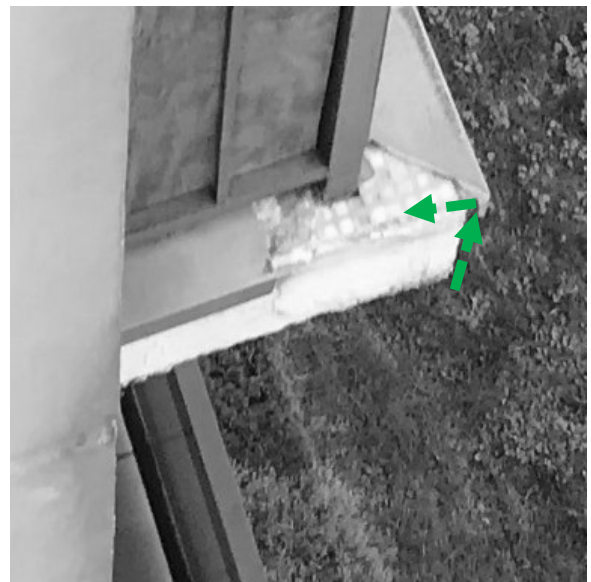
Abb. 11: Schadensbild Balkonrand.

Ein Teil des Wassers dringt an der Unterseite kapillar (**grüner Pfeil**) in das Kleberbett des Plattenbelages ein und führt zu Durchfeuchtungen.

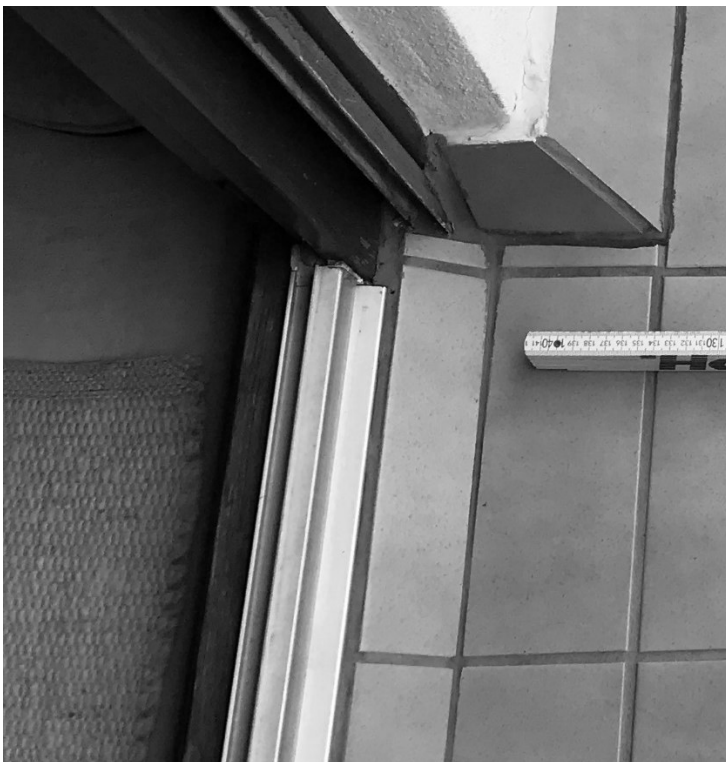
Abb. 15: Schwelle Balkontüre.

Der Oberbelag im Wohnraum und der Fliesenbelag auf dem Balkon sind nahezu niveaugleich ausgebildet. Die Fliesen im Leibungsbereich sind bis zur Höhe des Wetterschenkels gegen das Rahmenprofil der Balkontüre schräg aufgestellt. Vor der Balkontüre ist keine Entwässerungseinrichtung vorhanden.

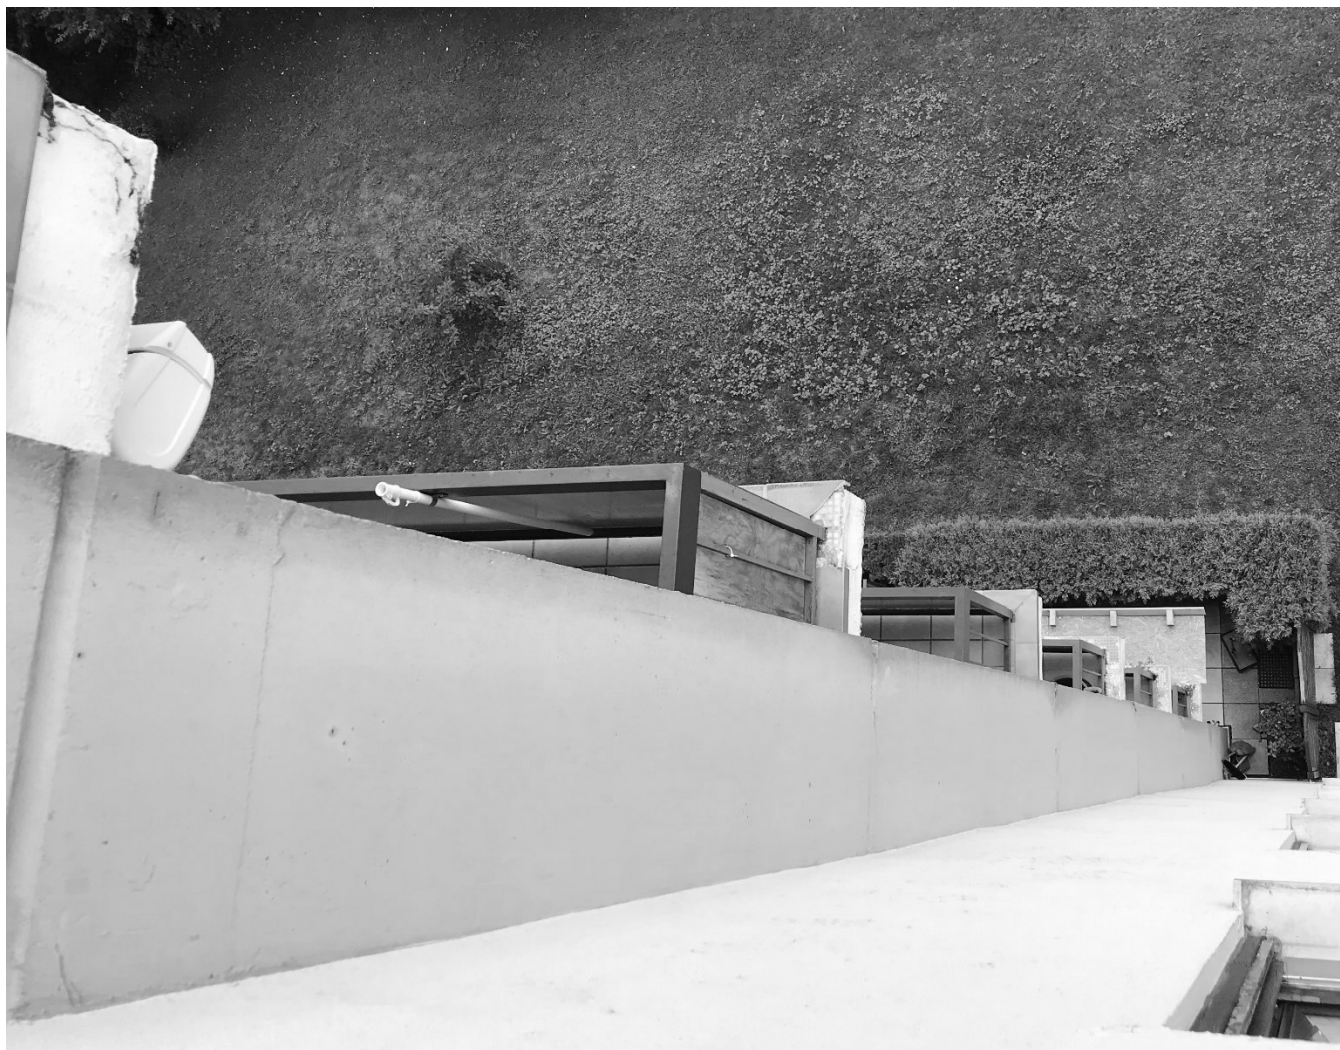
Abb. 16: Blick auf die seitlichen Fertigteilelemente.

An den Fertigteilrahmen liegt die innere Bewehrung mit einem Anteil von ca. 16,5 % im carbonatisierten Bereich. Mit Ausnahme vereinzelter, horizontaler Fugen, die sich als feine Risse an den Fertigteilfugen zeigen, sind visuell keine Schäden feststellbar.

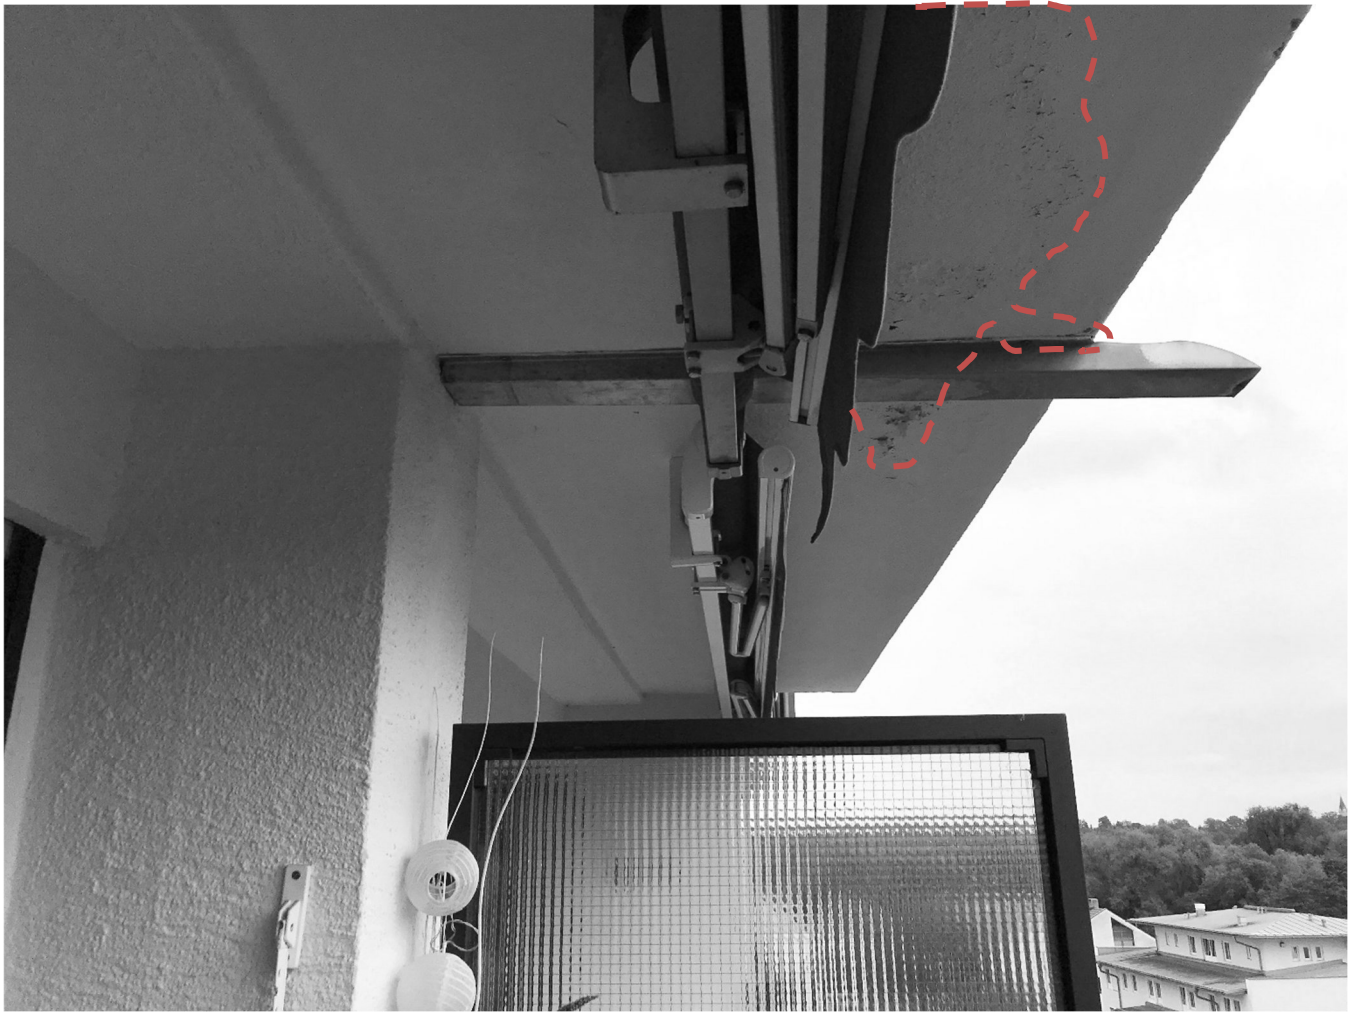
Abb. 17: Exemplarischer Blick auf eine Balkonuntersicht im 7.OG.

An einigen Balkonen sind unterseitig Markisen angebracht. Zwischen den Wohneinheiten sind mittig Sichtschutzelemente angebracht. An den Untersichten der Balkone zeigen sich unterschiedliche Schadensbilder in Form von Farbabbblätterungen, Rissen und Hohllagen im Betongefüge infolge Bewehrungskorrosion.

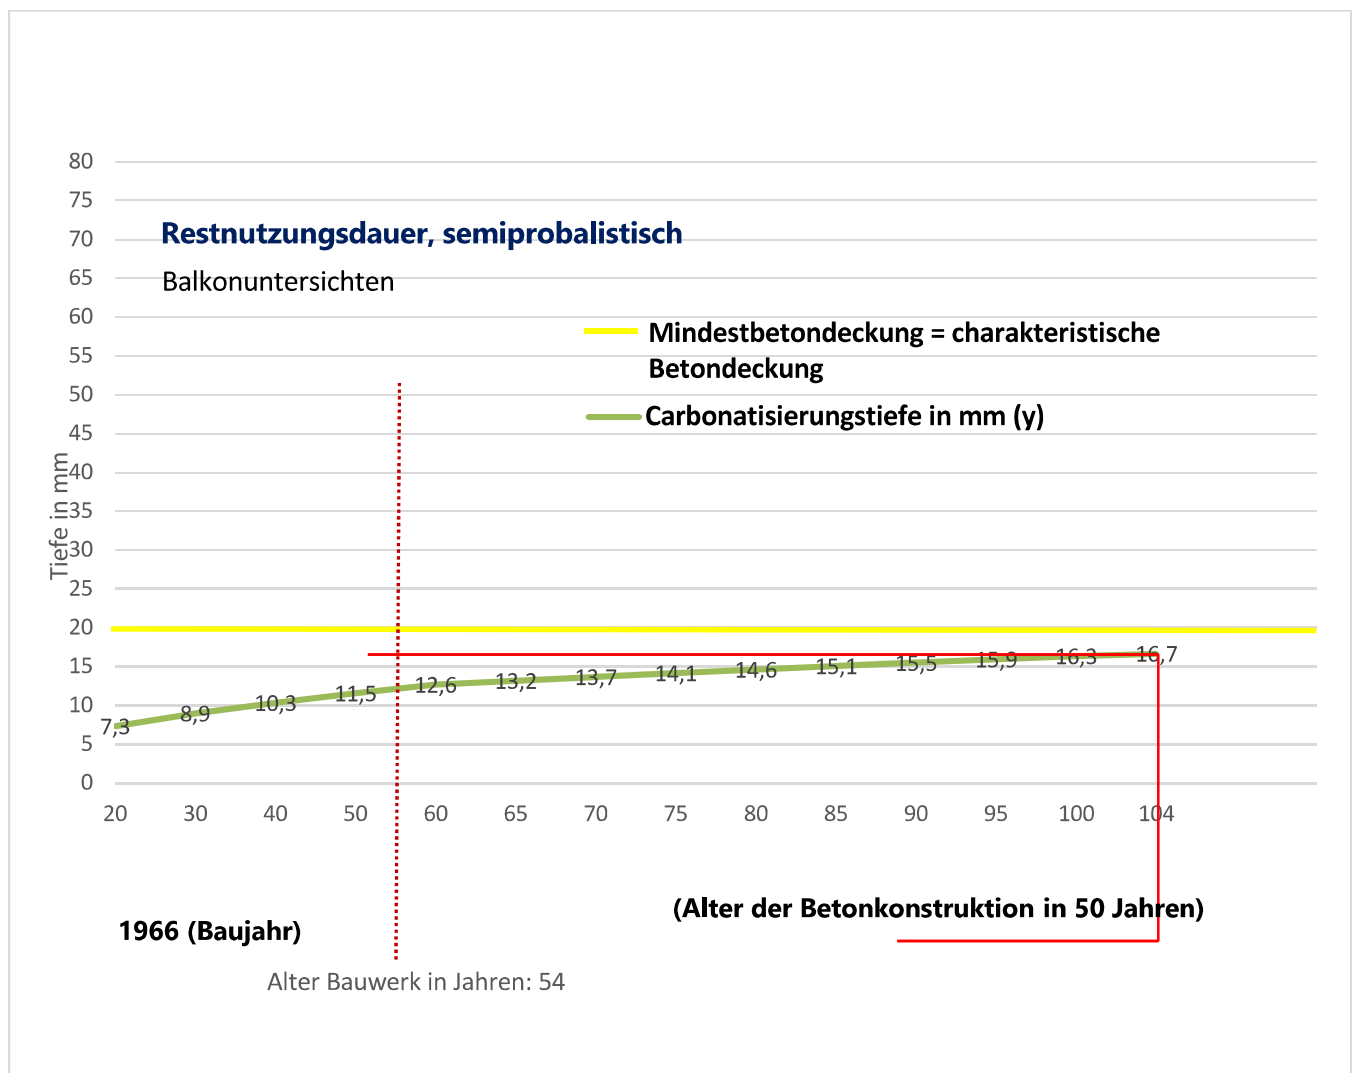
Abb. 18: Diagramm zur Darstellung des Carbonatisierungsfortschritts.

Die Carbonatisierungstiefe an den Balkonuntersichten beträgt nach einer Nutzungsdauer von **54** Jahren i.M. **12** mm. Der Kurvenentwicklung ist zu entnehmen, dass die Carbonatisierungstiefe nach einer weiteren Nutzungsdauer von 50 Jahren ca. 17 mm beträgt. Der Berechnung ist zu entnehmen, dass die Restnutzungsdauer der Betondeckung, an ungerissenen Betonflächen, in ca. **110** Jahren aufgebraucht ist.
