Stellungnahme zu den Bauteiluntersuchungen Tiefgarage Friedrichsplatz Kassel

Auftrags-Nr.: **20045**

Objekt: **Tiefgarage Friedrichsplatz Kassel**

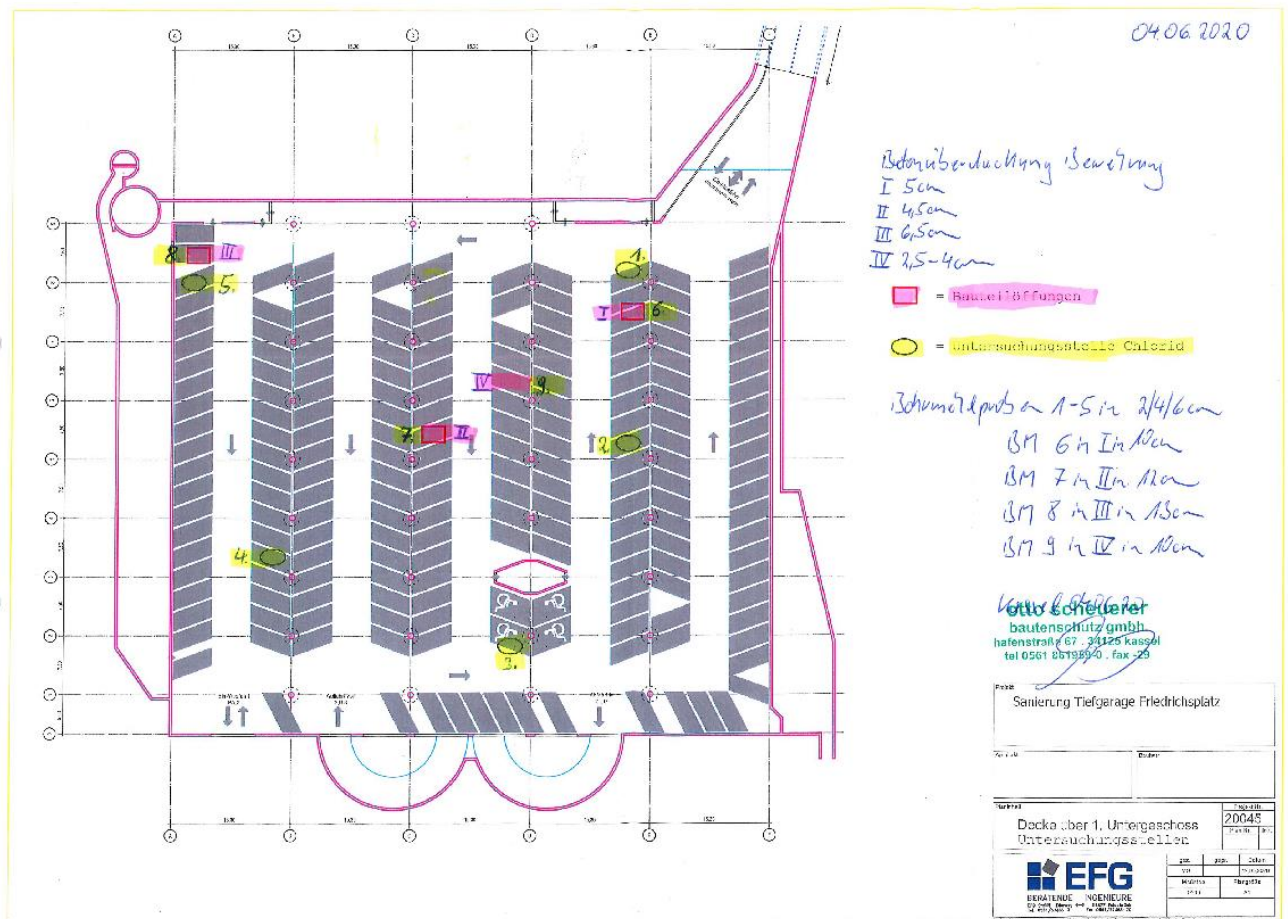
Anlage 1 Übersicht Probenentnahme

In den Untersuchungsstellen BM 1, BM 3, BM 5, BM 6 bis 8 sind die zulässigen Grenzwerte des Chloridgehaltes eingehalten.

In der Untersuchungsstelle BM 2 wurde der Grenzwert von 0,4 M% in einer Tiefe von 4 bis 6 cm mit 0,52 M% leicht überschritten. In den Tiefen 0 bis 4 cm wurde der Grenzwert eingehalten.

In der Untersuchungsstelle BM 4 wurde der Grenzwert mit bis zu 1,62 M% in einer Tiefe von 0 bis 6 cm überschritten.

In der Untersuchungsstelle BM 9 wurde der Grenzwert mit 2,01 M% überschritten.

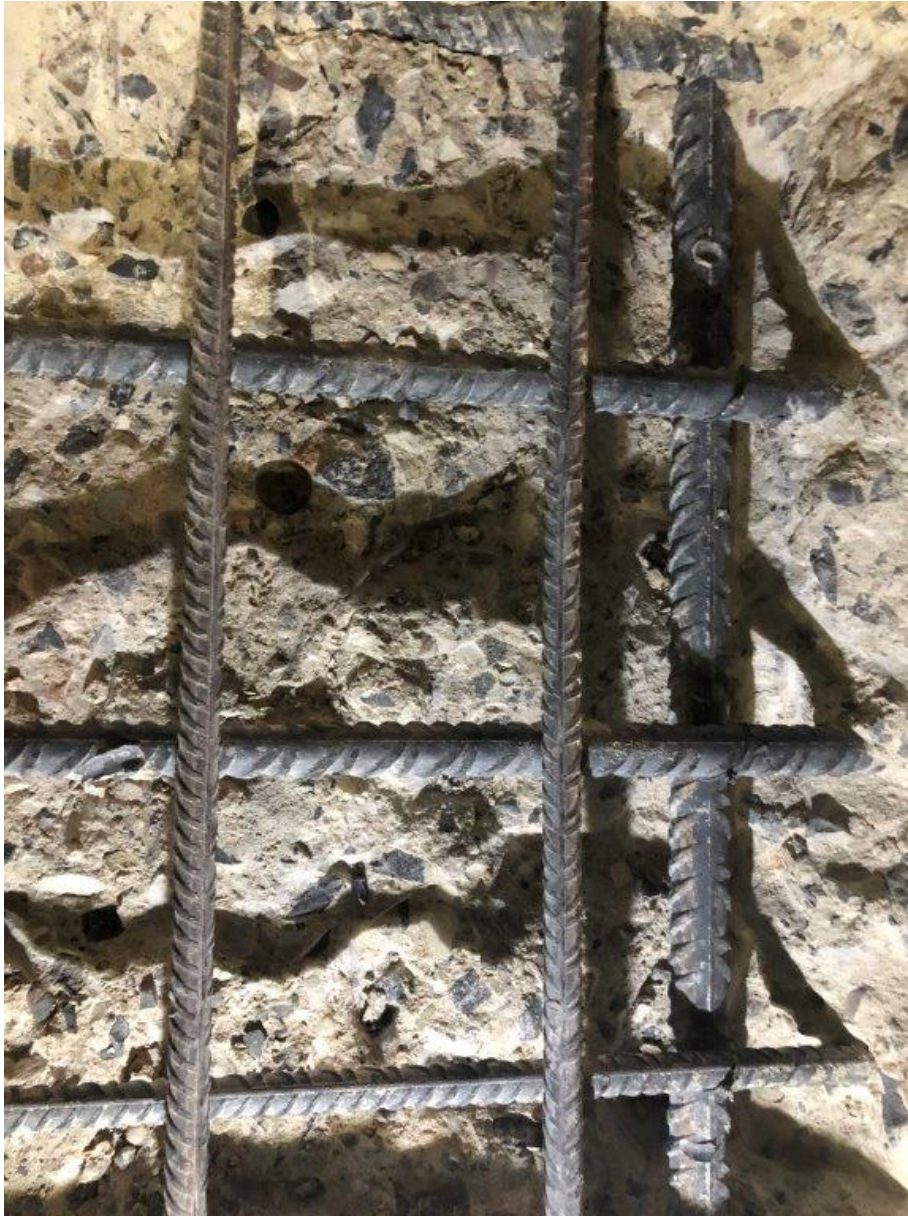
Foto 1 Bauteilöffnung I, II

(1) Foto 1, 2 und 3

In den Bauteilöffnungen I, II und IV wurde keine Korrosion der Bewehrung festgestellt.

- I = 5 cm
- II = 4,5 cm
- III = 6,5 cm
- IV = 2,5 cm – 4 cm

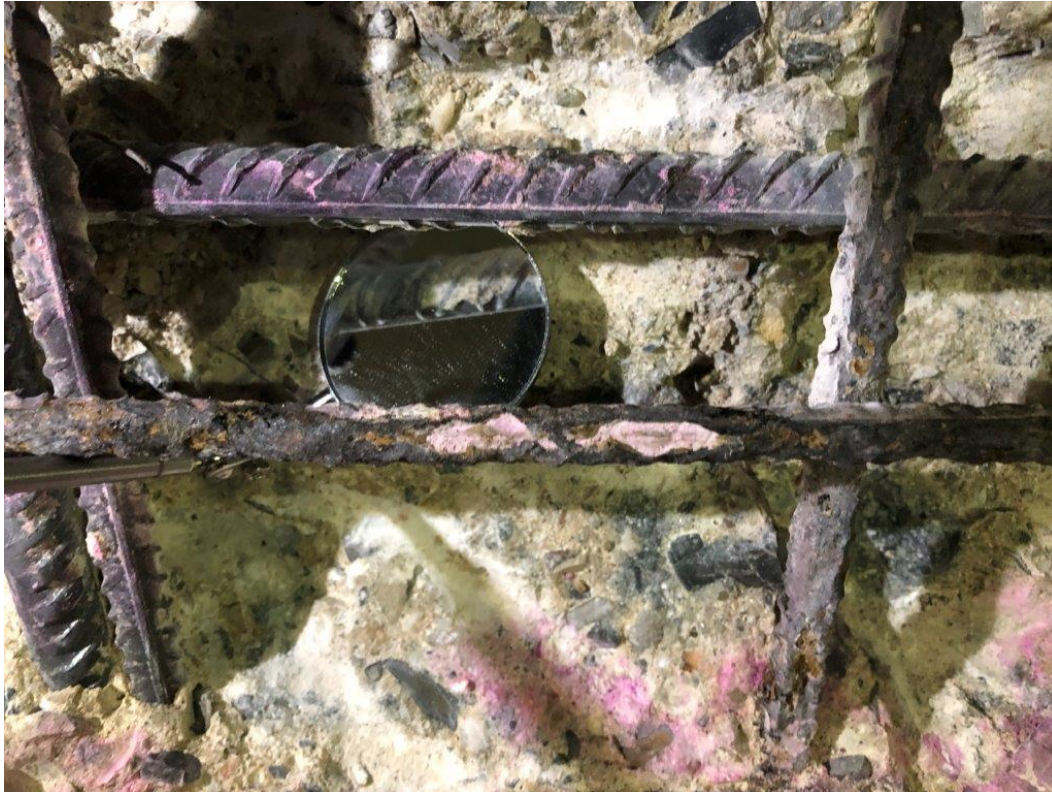
Foto 4 Bauteilöffnung III

Foto 4

In der Bauteilöffnung III wurde Korrosion an den Bewehrungseisen festgestellt.

Die in der Bauteilöffnung III festgestellte Korrosion der Bewehrungsseisen ist in einer Rissbildung des Betons mit verbunden Feuchtigkeitseintrag begründet. Aufgrund der Rissbildung konnten die Chloride bis zur oberen Bewehrungslage vordringen und eine Korrosion mit Schädigung der Bewehrung auslösen.

Da die Schädigung einzelner Bewehrungsseisen nur in Rissbereichen aufzutreten scheint und in der Betondecke statische Umlagerungsmöglichkeiten bestehen, wird nicht davon ausgegangen dass die Tragfähigkeit der Konstruktion eingeschränkt ist.

Im Bereich der Rissbildung wird allerdings die Dauerhaftigkeit beeinträchtigt. Im zeitlichen Verlauf und weiterem Eindringen von Feuchtigkeit ist mit weiterer Minderung der Dauerhaftigkeit zu rechnen.

1. Zur Konkretisierung der erforderlichen Tiefe zur Behandlung der chloridbelasteten Rissbereiche in Absprache mit dem AG zusätzliche Proben zu entnehmen. Die

Proben sollten in den bereits festgestellten Rissbereichen an der Unterseite der Decke entnommen werden.

2. Rissbereiche gemäß Ausschreibung bis zur erforderlichen Tiefe zu behandeln.
3. Umgehende Ausführung der geplanten Instandsetzungsmaßnahmen der Probe-
fläche und ggf. umgehende Ausführung weiterer Flächen.
