Anlage 1

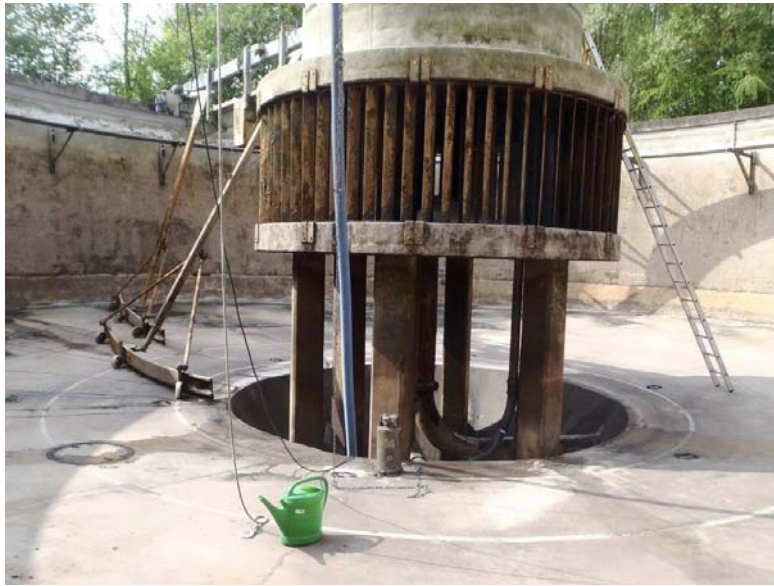
Bild K-NKB1
Königsstuhl

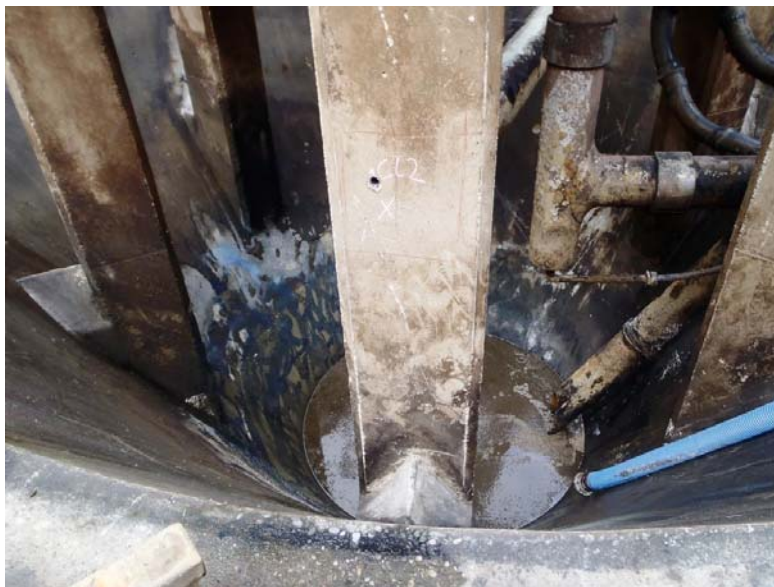
Bild K-NKB 2
Stützen S1 bis S6 des
Königsstuhls

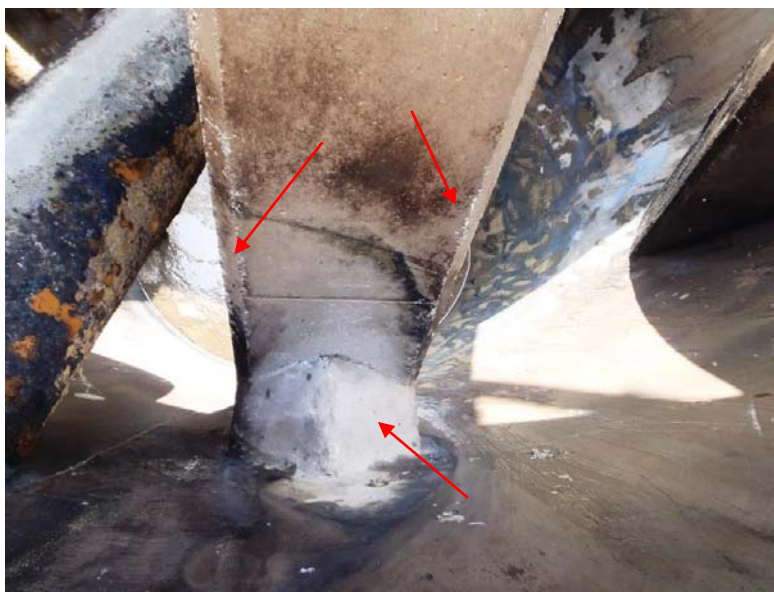
Bild K-NKB 3
Kiesnester im Eckbereich der
Stützen; Schutz im
Durchdringungsbereich der
Stütze und des
Schlamtrichterwand

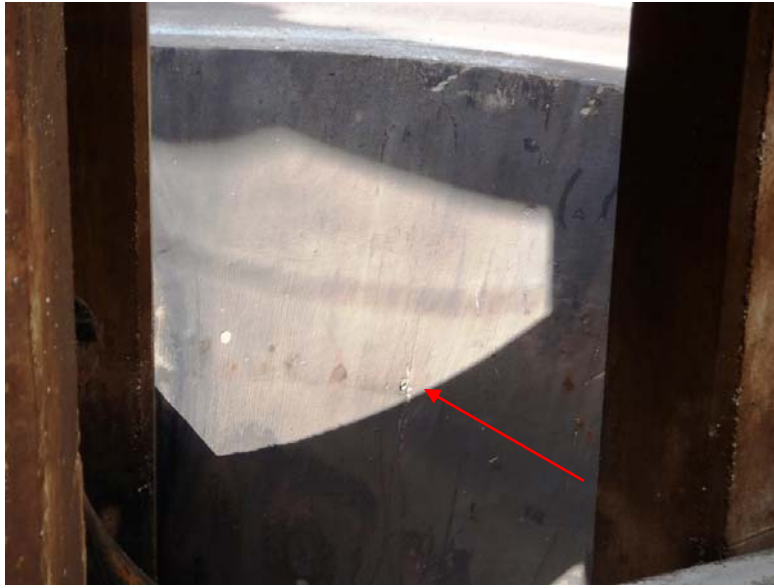
Bild K-NKB 4
Kiesnester im Bereich der
Wand des Schlammtrichters

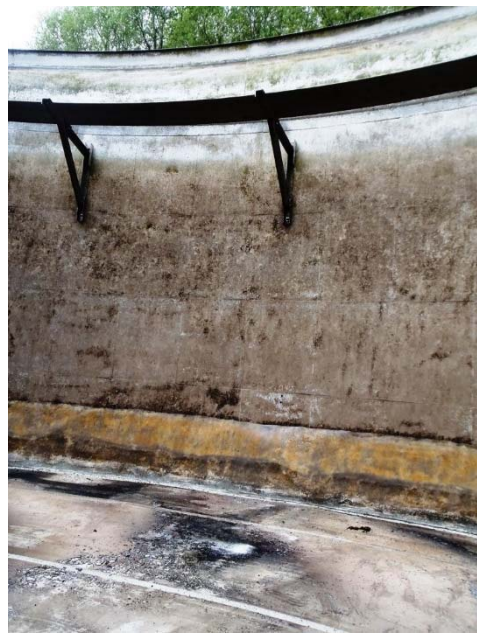
**Bild W-NKB1**

Klärschlammabzugsschiene im oberen Bereich der Trennwand des NKB, unten Betonkeil

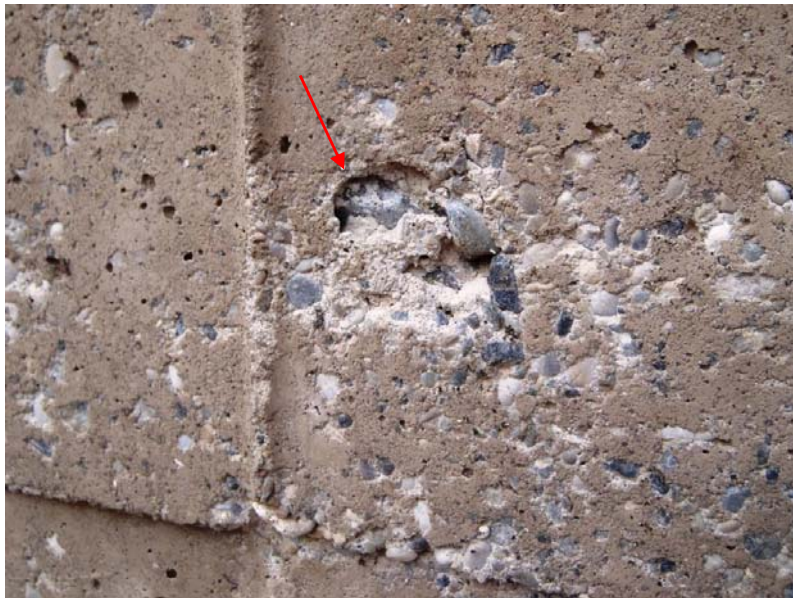
**Bild W-NKB 2**

Auswaschungen im Bereich der Trennwand mit einer Tiefe von ca. 5 mm

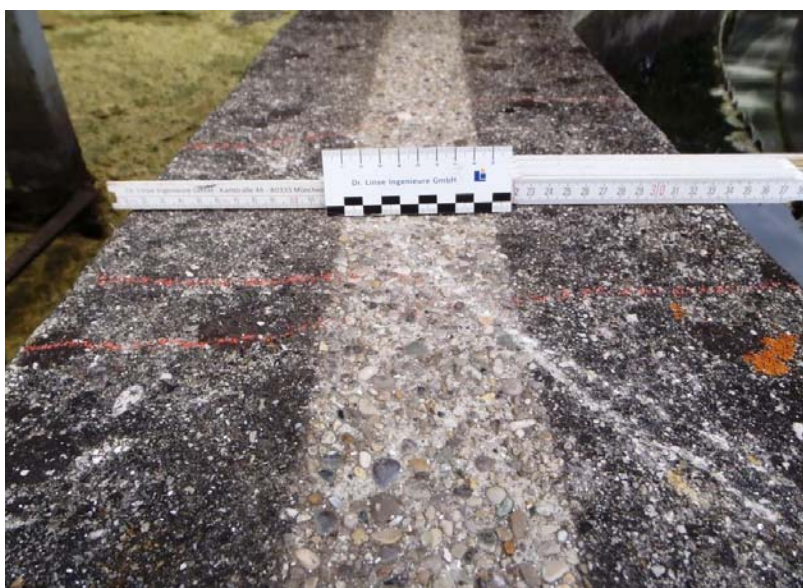
**Bild W-NKB 3**

Wandkrone der Trennwand, in Rot markiert sind die vorhandenen Haarrisse

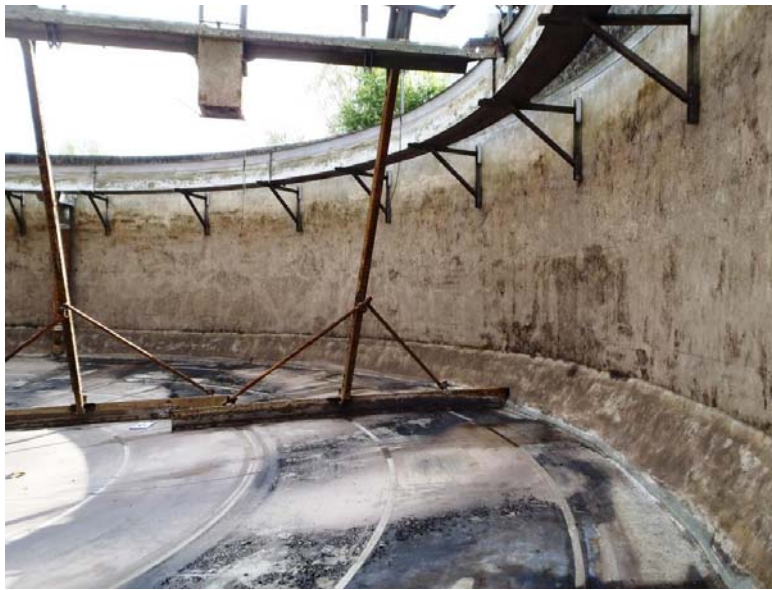
Bild B-NKB 4
Räumerradspuren im Bereich
des Bodens des NKB

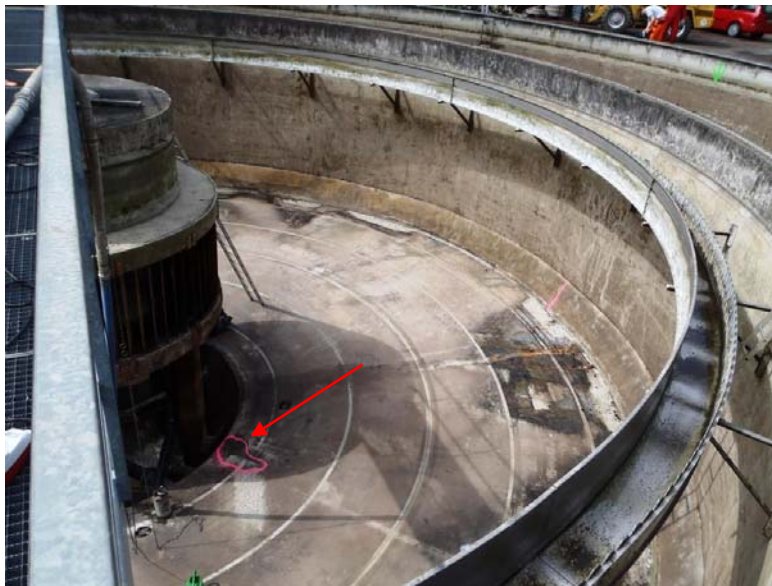
Bild B-NKB 5
Bereich mit einem
Höhenversatz im Bereich des
Bodens

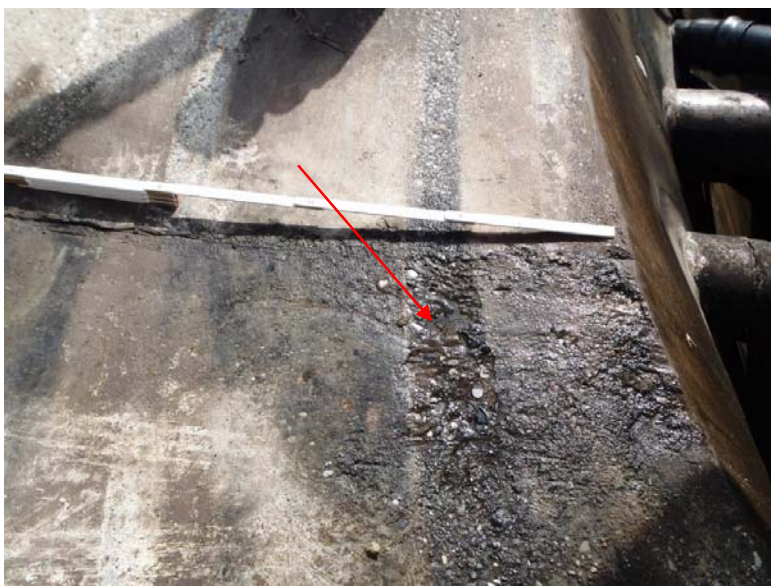
Bild B-NKB 6
Detail: Bereich mit
Höhenversatz (siehe Bild oben)

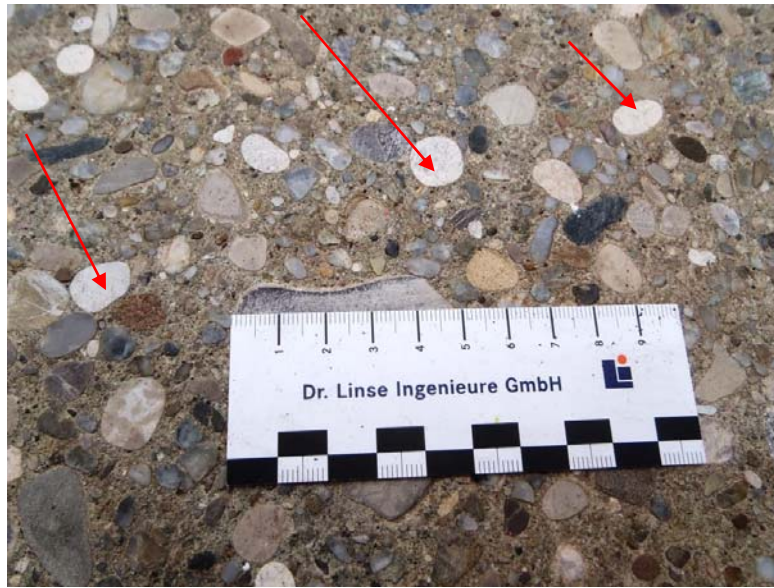
Bild B-NKB1
Mechanisch bedingte
Abriebspuren im Bereich eines
der Räumerrades

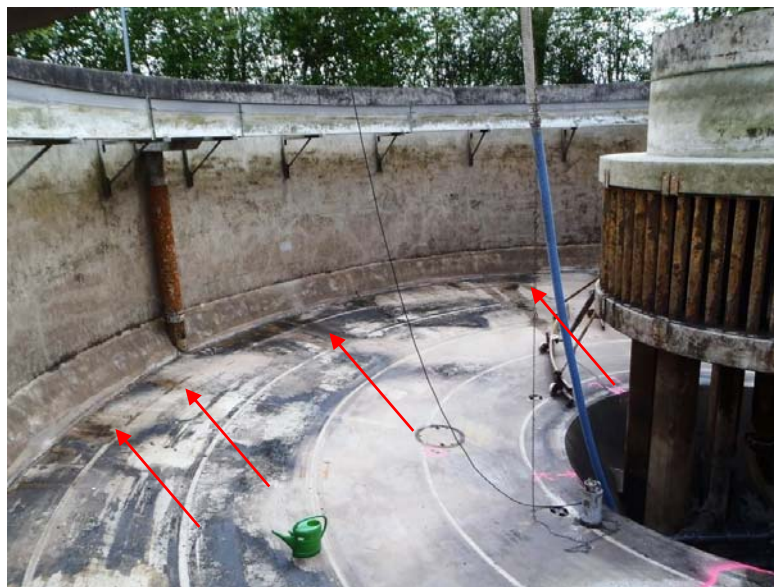
Bild B-NKB 2
Wassereintritt entlang des
Betonkeils

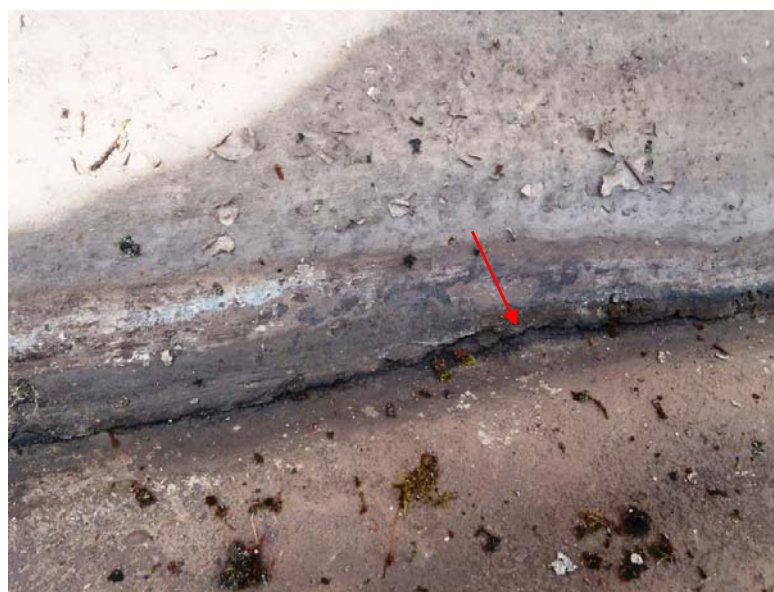
Bild B-NKB 3
Umlaufender Riss unterhalb
des betonkeil im Bereich der
Trennwand unten

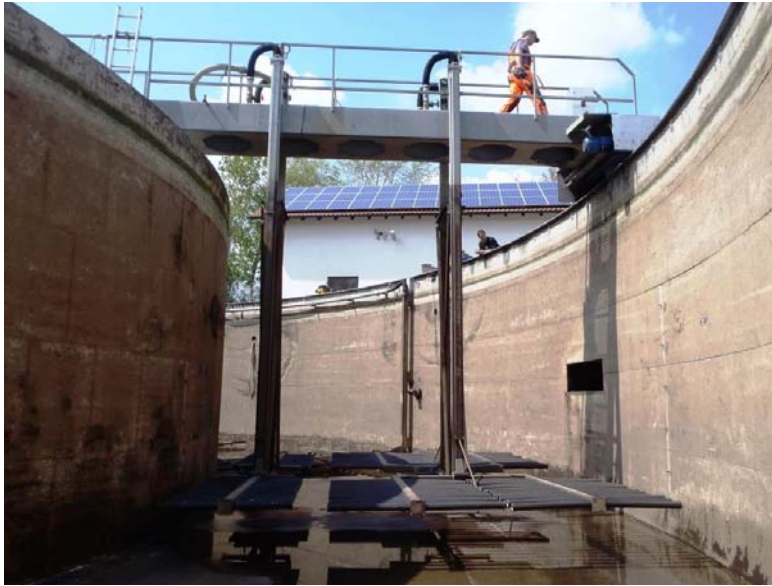
Bild W-BB 1
Innen und Außenwand des
Belebungsbeckens

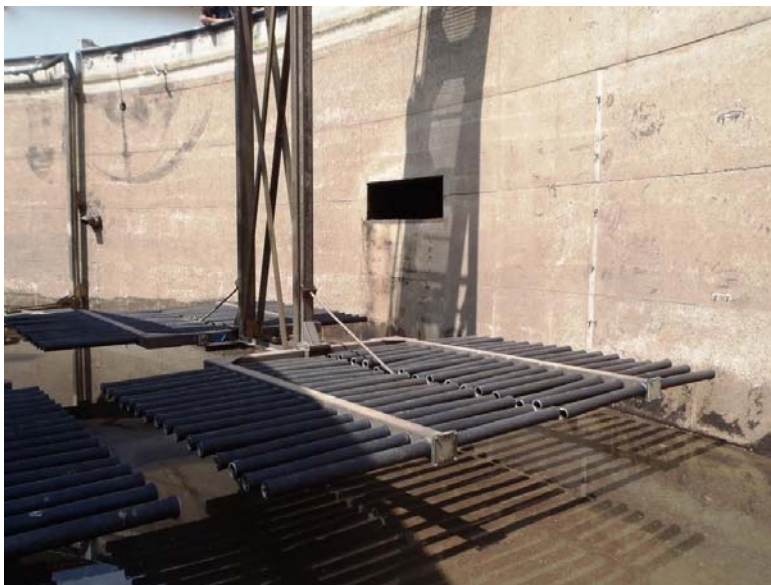
Bild W-BB 2
Zulaufschacht im Bereich der
Außenwand im Bereich des
belebungsbeckens

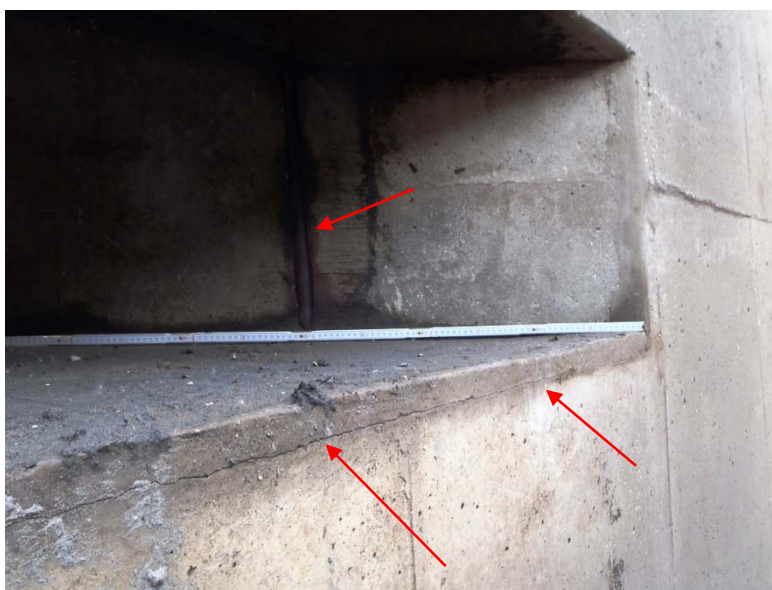
Bild W-BB 3
Zulaufschacht – Abdichtung
sichtbar; Risse im unteren
Bereich der Aufbetonschicht

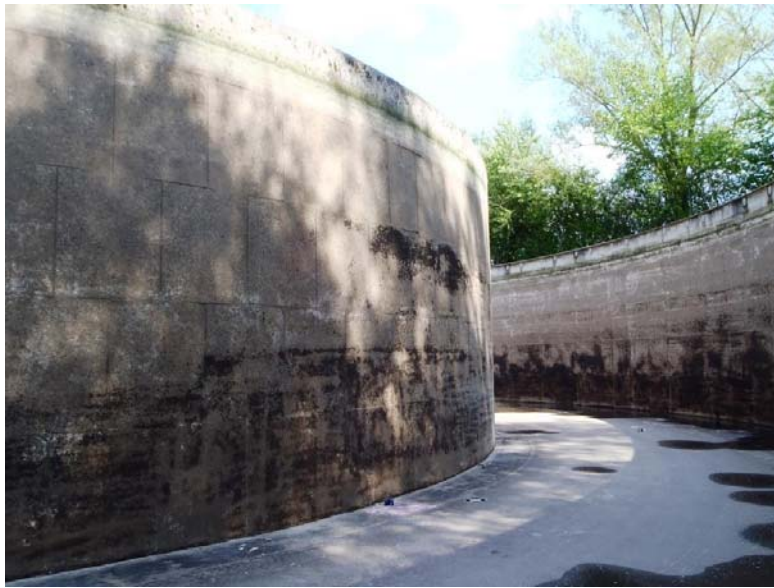
**Bild W-BB 4**

Auswaschungen im Bereich der Wände – hellere Bereiche

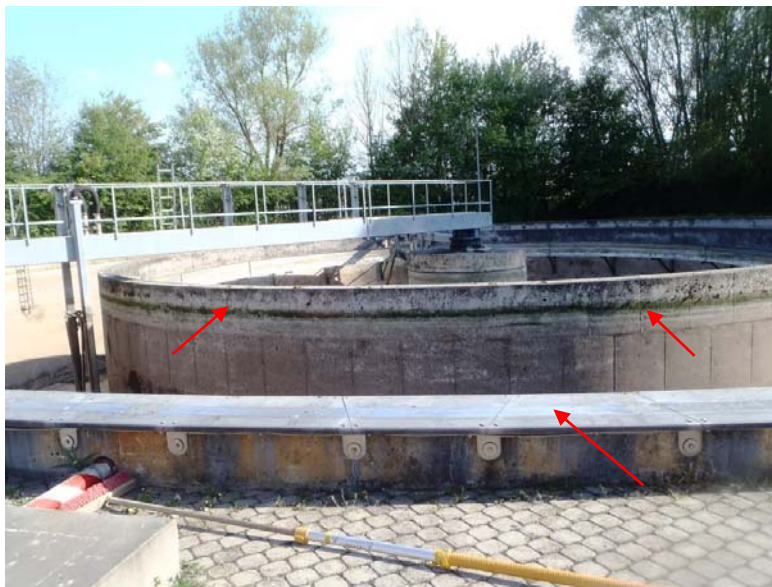
**Bild W-BB 5**

Moosbewuchs im Bereich der Wasserwechselzone der Trennwand; Stahlblech oberhalb der Wandkrone der Außenwand des Belebungsbeckens

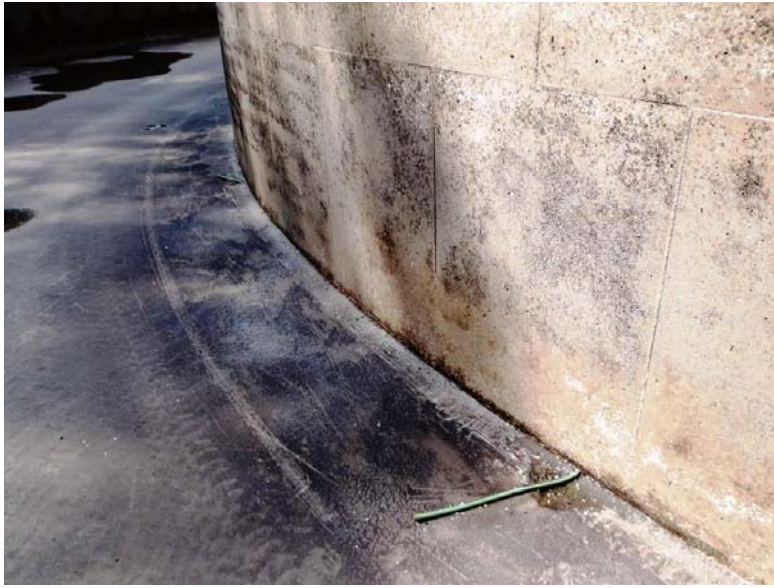
**Bild B-BB1**

Injektionsschläuche im Bereich
der Trennwand des BB

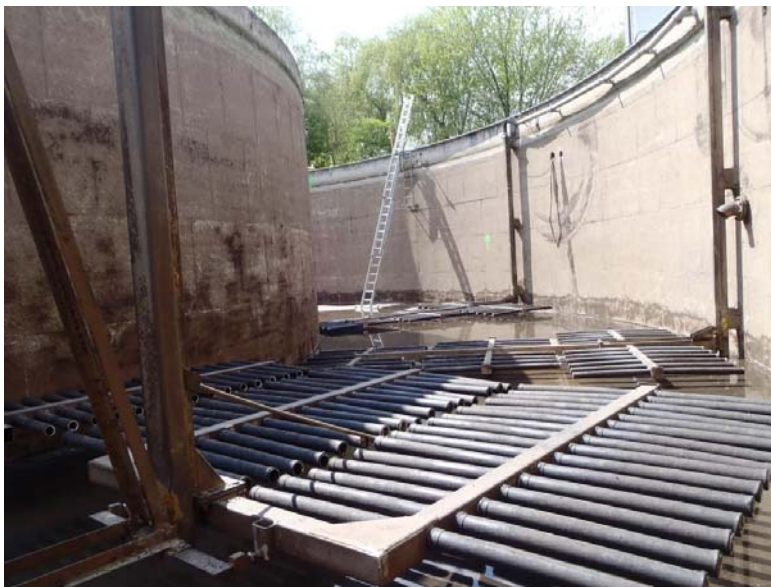
**Bild B-BB 2**

Belüftungsanlage über dem
Boden des Belebungsbeckens

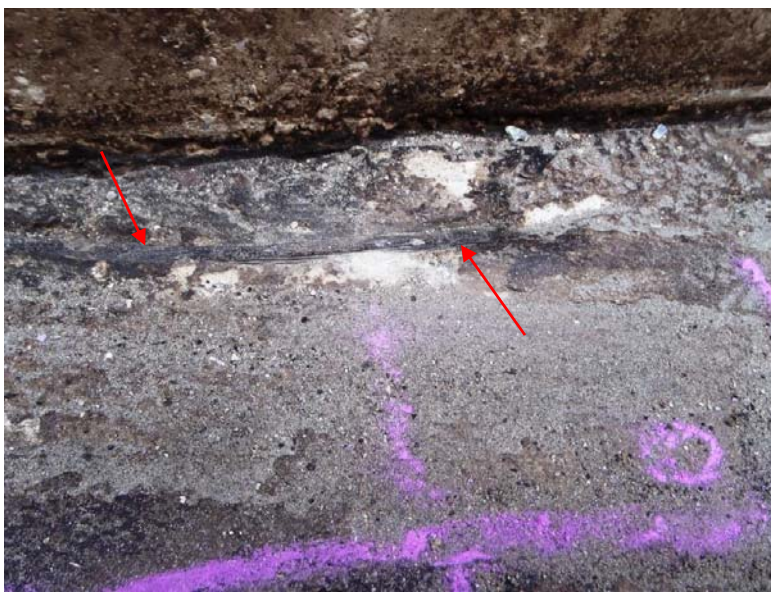
**Bild B-BB 3**

Aus der Bodenplatte
herausragendes Fugenprofil

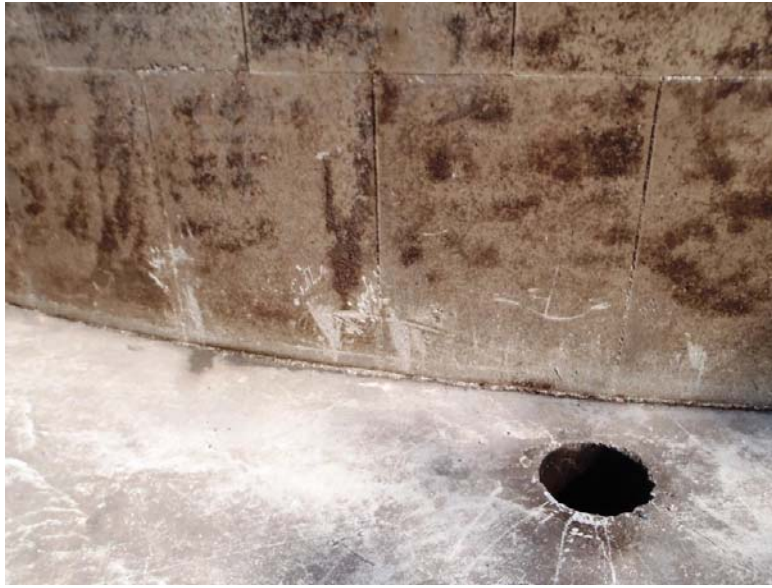
Bild B-BB 4
Dükereinlauf in der
Bodenplatte im nördlichen
Bereich des
Belebungsbeckens

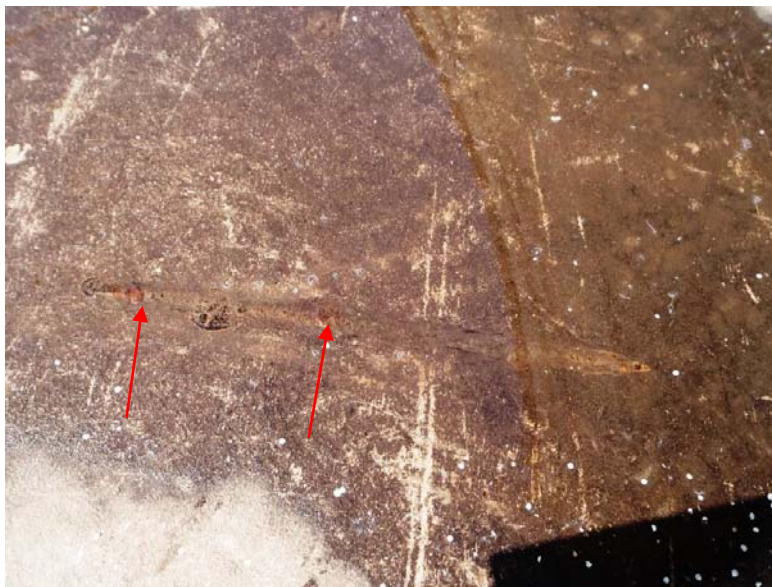
Bild B-BB 5
Korrosionsspuren eines
minder überdeckten
Betonstabes
