GUTACHTERLICHE STELLUNGNAHME

Objekt: Instandsetzung Klärwerk Markt Indersdorf

Anlass: Mängel an der Spritzmörtelauskleidung Becken Ost

Gutachten-Nr.: 150506

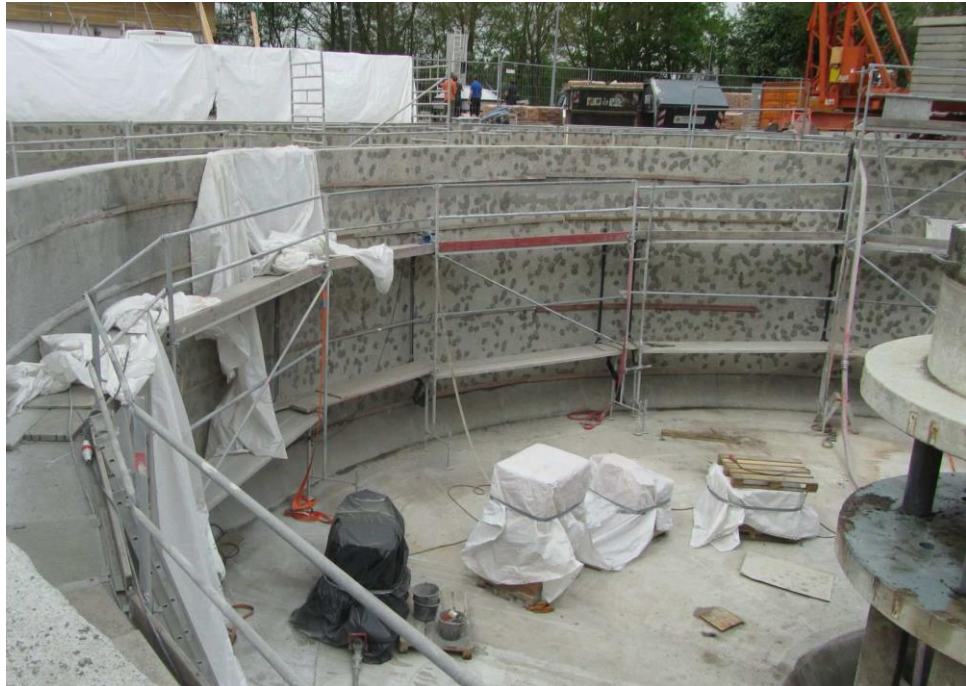
- 3) Nach dem Hochdruckwasserstrahlen zeigten sich sehr viele Lunker und Schadstellen in den Beckenwänden, die anschließend mit Sika Monotop AW reprofiliert wurden. Der Flächenanteil der reprofilierten Schadstellen lag überschlägig geschätzt bei etwa **25 % (!)** der Fläche, s. Abb. 1. Die punktuellen Reprofilierungsstellen hätten wegen der geringen Mörtelschichtdicke sorgfältigst nachbehandelt werden müssen, damit sie eine ausreichende Oberflächenfestigkeit für den späteren Verbund zum Spritzmörtel erreichen. Angesichts der gleichmäßig über die gesamte Wandfläche verteilten Reprofilierungsstellen hätten die Wände im Grunde vollflächig durch regelmäßigen Wässern und Folienabdeckung nachbehandelt werden müssen. Ob dies erfolgte ist fraglich.

Abb. 1: Reprofilierter Lunker

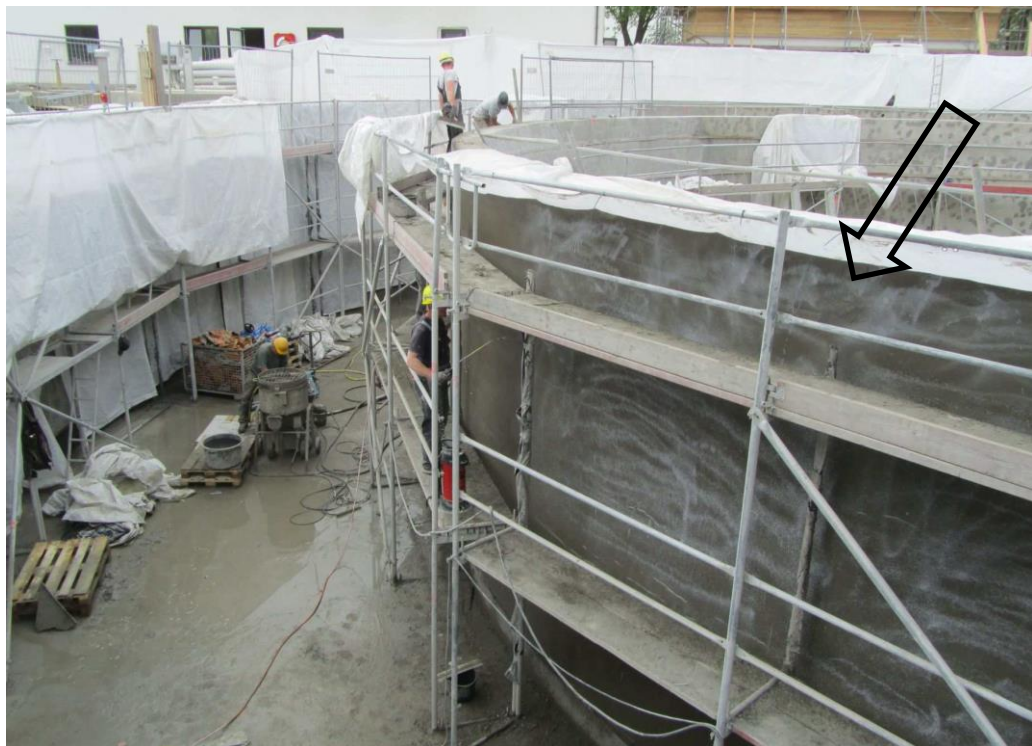
Abb. 2: Unsachgemäßer Auftrag des Nachbehandlungsmittels (Pfeil)

Die Folien hingen von der Wandkrone lose herunter und lagen nicht unmittelbar auf der Spritzmörteloberfläche auf, s. Abb. 2. In dem zwischen Folie und Spritzmörteloberfläche vorhandenen Luftraum kommt es durch Konvektionsvorgänge, Wind und Tunneleffekte zum Luftaustausch mit der Umgebung, so dass die lose herunterhängende Folie keinen wirksamen Schutz vor Austrocknung des Spritzmörtels sicherstellte.

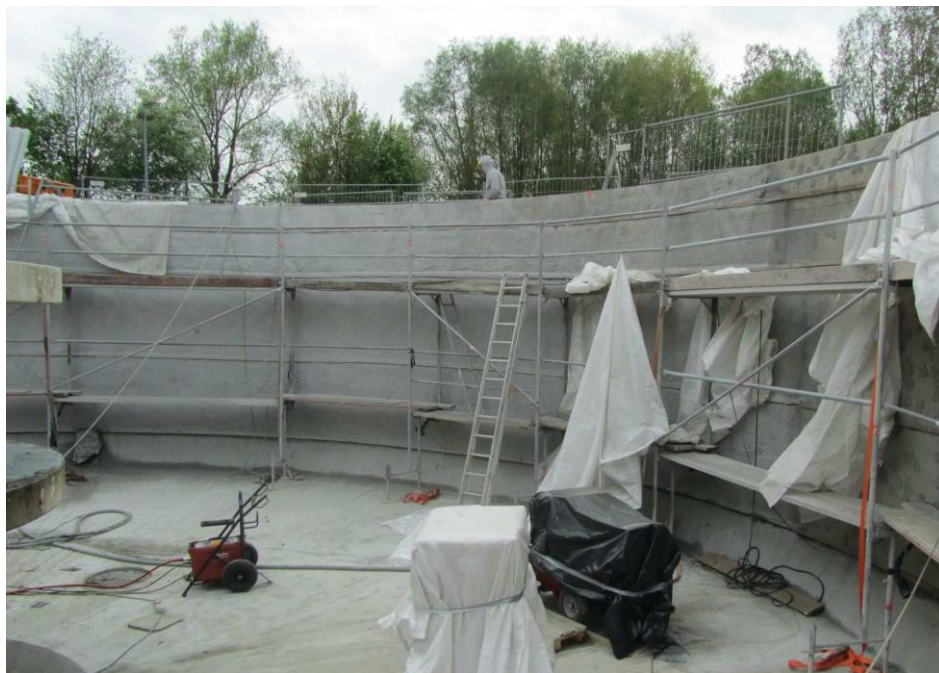
Weder den Bautagebüchern noch der Fotodokumentation kann entnommen werden, dass die vom Produkthersteller SIKA in dem technischen Produktdatenblatt SIKA MonoTop /6/ geforderte **Nass**nachbehandlung über eine Zeitdauer von 8-10 Tagen eingehalten wurde, s. Abb. 3.

Abb. 3: Hellgraue, d.h. abgetrocknete, nicht nass nachbehandelte Spritzmörtelschicht

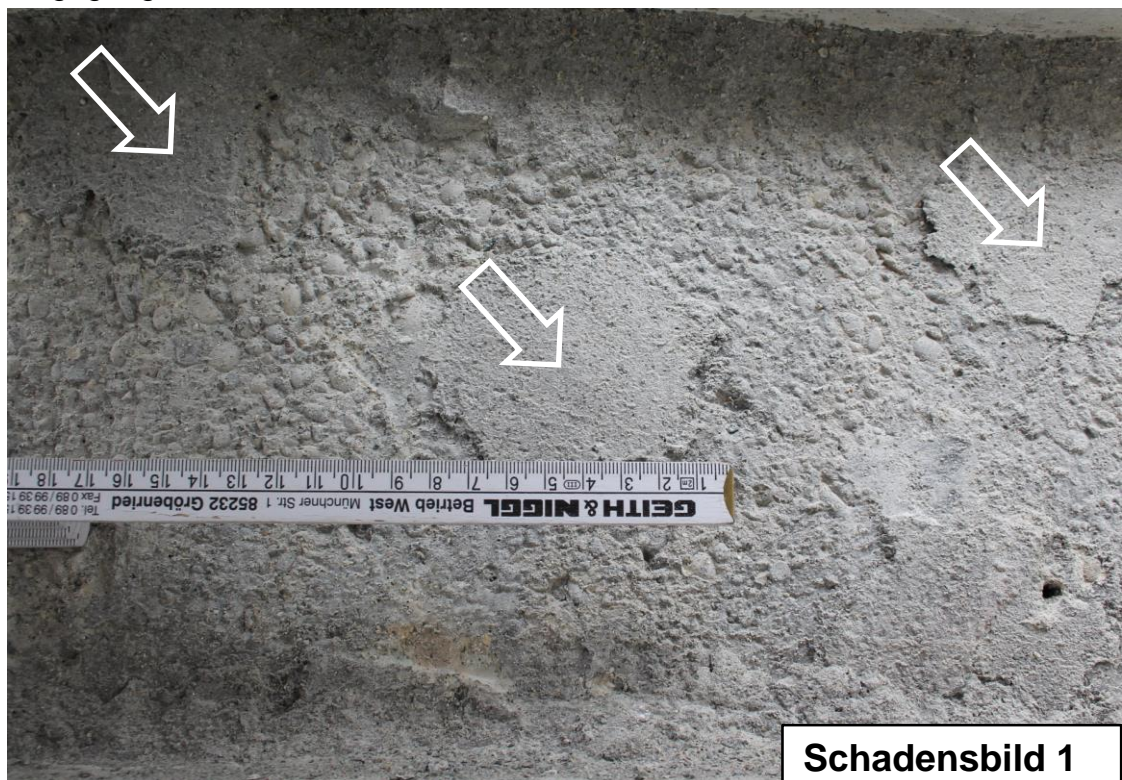
Schadensbild 1

Die fertige Spritzmörtelschale hat sich nahezu rückstandslos ohne Anhaftungen von Zementmörtel vom Altbeton und den vorab händisch mit Betonersatz reprofilierten Lunker und Löcher gelöst, s. Abb. 6a. Der Altbeton zeigt keine Bruchflächigkeit, d.h. die durch Hochdruckwasserstrahlen vorbereitete Altbetonoberfläche mit den freigelegten groben Gesteinskörner ist noch intakt, Ausbrüche aus dem Altbeton sind i.d.R. nicht vorhanden.

Der visuelle Befund belegt, dass der Spritzmörtel zum Zeitpunkt der Ablösung keinen mechanisch Verbund mit dem Untergrund (Altbeton und Betonersatz) eingegangen ist.

Abb. 6a: Ablösung der Spritzmörtelschale vom Untergrund und den mit Mörtel vorab reprofilierten Fehlstellen (Pfeile) ohne Ausbildung von Bruchflächen

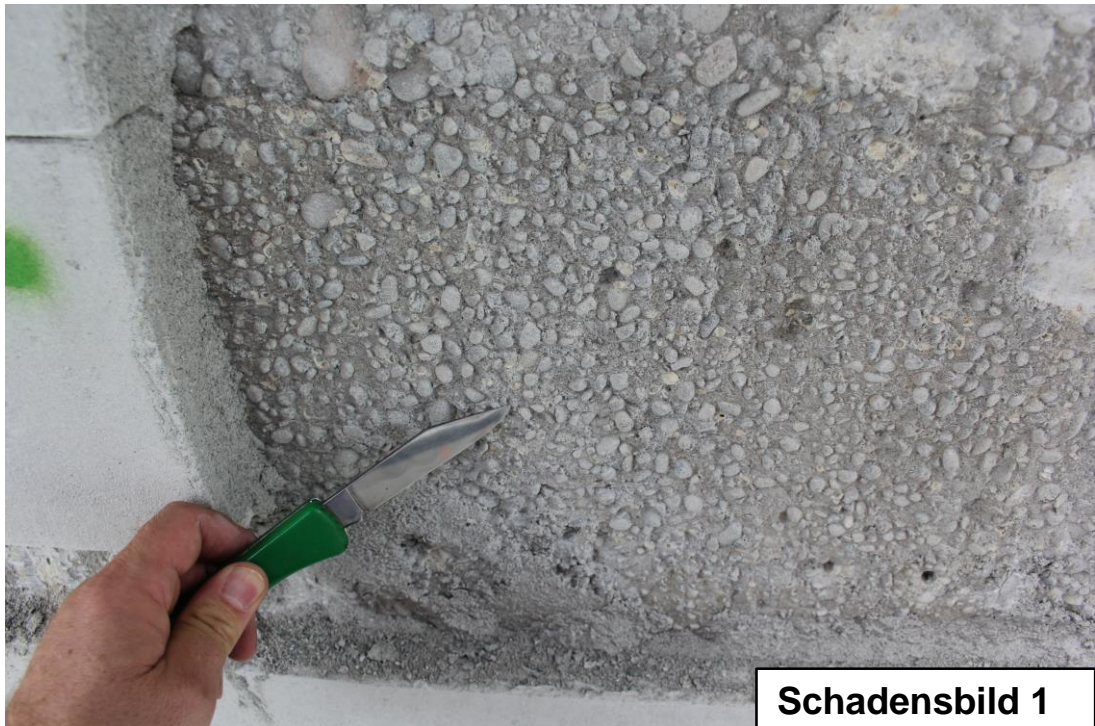
Abb. 6b: Intakte Zuschlagmatrix des Altbetons ohne Ausbildung von Bruchflächen

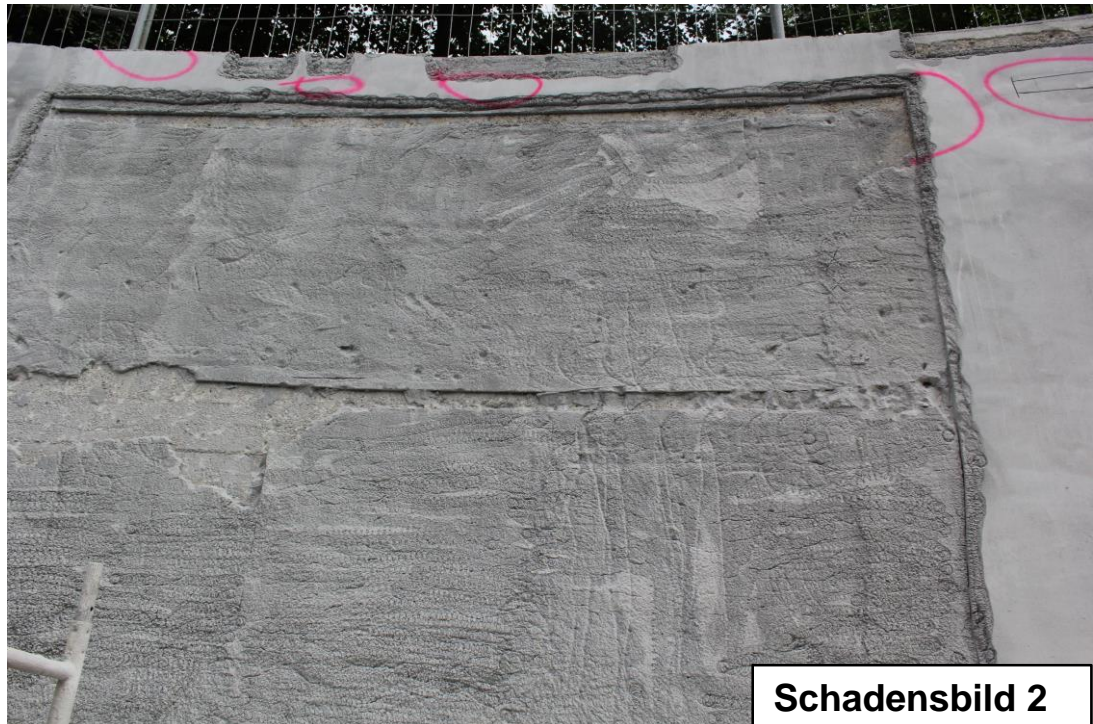
In der insgesamt rd. 3 cm dicken Spritzmörtelschale hat sich die 2. Spritzmörtellage in größeren zusammenhängenden Flächen abgelöst, Abb. 7a. Die zum Vorschein kommende Oberfläche der 1. Spritzmörtellage zeigt eine sehr stark ausgeprägte Rissbildung. Das netzartige Rissbild mit großen Rissweiten ist charakteristisch für raschen Wasserlust des Mörtels zu Beginn der Erhärtung, s. Abb. 7b.

Die 1. Spritzmörtellage muss bis zum Auftrag der 2. Lage sehr stark ausgetrocknet sein. In der verbliebenen 1. Spritzlage zeichnen sich Spuren eines Hochdruckwasserstrahls ab. Angabegemäß wurden die am Vortrag vorgespritzten 1. Spritzlagen vor Auftrag der 2. Spritzmörtellage mittels Hochdruckwasserstrahl mit 500 bar vorbereitet.

Abb. 7a: Trennlagenbildung zwischen 1. und 2. Spritzmörtellage, in dem horizontalen Streifen befand sich offensichtlich eine Leiste als Höhenlehre.

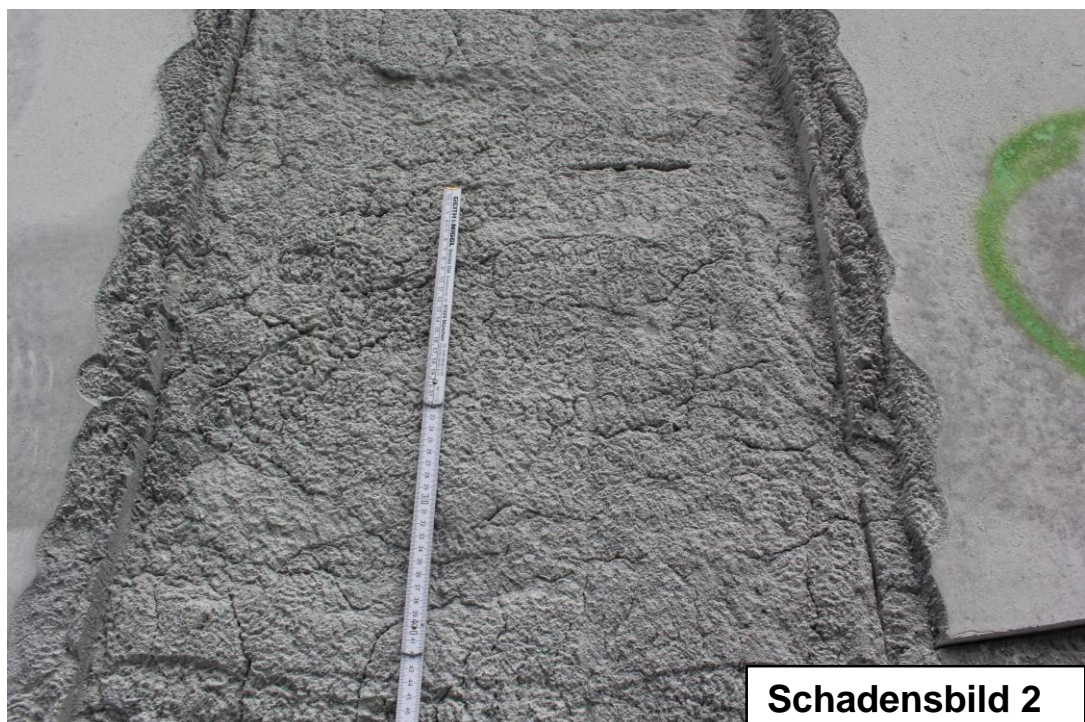
Abb. 7b: Nach Ablösung der 2. Spritzlage sind starke Rissbildungen in der 1. Spritzlage erkennbar.

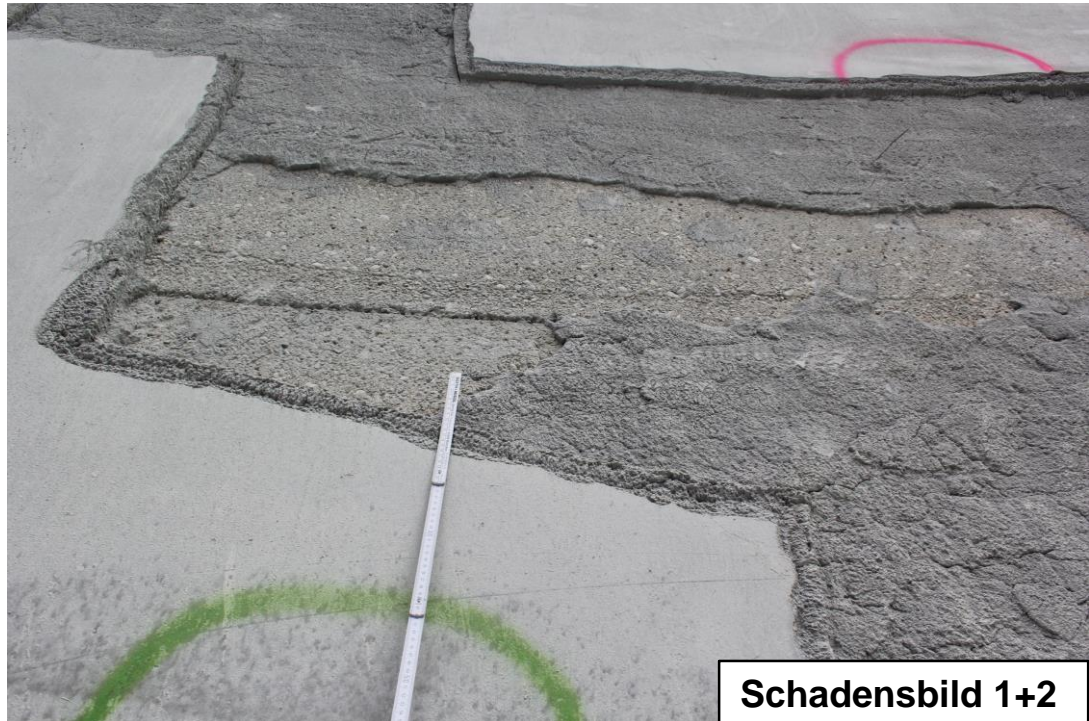
Bei der Außenwand sind auch Kombinationen der beiden vorbeschriebenen Schadensbilder aufgetreten, s. Abb. 7c.

Abb. 7c: Unregelmäßiger Übergang der beiden Schadensbilder

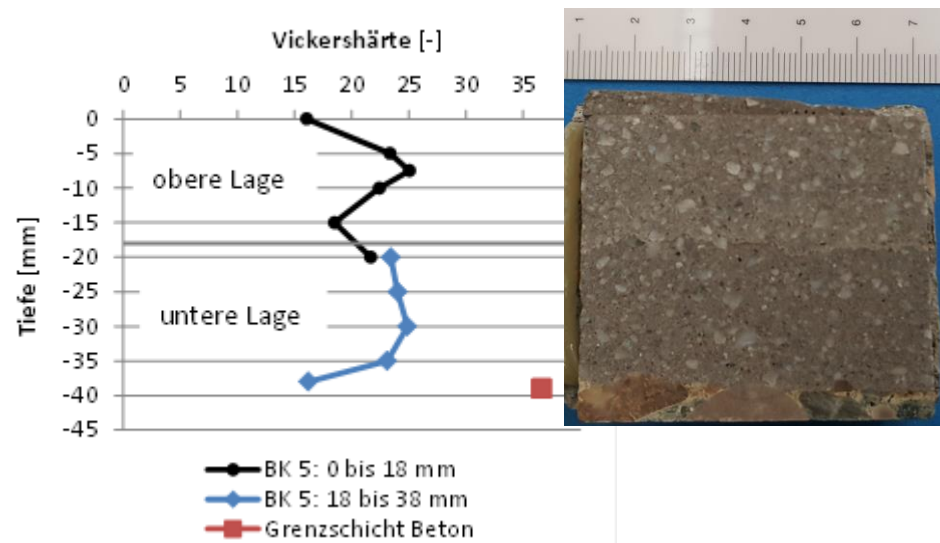
Abb. 10: Prüfung der Mikrohärtigkeit der Spritzmörtelschichten auf der polierten Schnittfläche des Prüfkerns Nr. 5

Die bereits vorliegenden Untersuchungen geben eindeutige Hinweise, dass der Mörtel der 2. Spritzlage an der Vorder- und auch an der Rückseite deutlich stärker ausgetrocknet ist als im Kern der Schicht. Wenn dem Mörtel das Wasser frühzeitig durch Austrocknung entzogen wird, steht für die Zementhydratation nicht mehr genügend Wasser zur Verfügung mit der Folge, dass der Zement nur mehr unvollständig hydratisieren kann. Die Härte bzw. Festigkeit des Mörtels wird dadurch beeinträchtigt.

Verglichen mit dem Bestandsbeton (Altbeton) ist die Mikrohärtigkeit des Spritzmörtels insgesamt ungewöhnlich gering. Über den Querschnitt betrachtet erreicht sie nur rd. 55 % (=20/37) des Bestandsbetons. Dieser Unterschied zwischen Bestandsbeton und Spritzmörtel zeigte sich auch schon bei der Bestimmung der Druckfestigkeit an den Bohrkernen, vgl. Ziff. 7.4.

Auch der Abfall der Mikrohärtigkeit des Spritzmörtels zur Oberfläche bzw. Verbundfuge hin ist signifikant. Der Abfall beträgt rd. 40 % (=10/25), d.h. die Festigkeit und damit auch die Verbundfestigkeit des Spritzmörtels ist in diesen Bereichen deutlich reduziert.
