Kombibecken II der Kläranlage Am Wehr 8 in 85229 Markt Indersdorf

Kombibecken II

G U T A C H T E N

P 2141/14

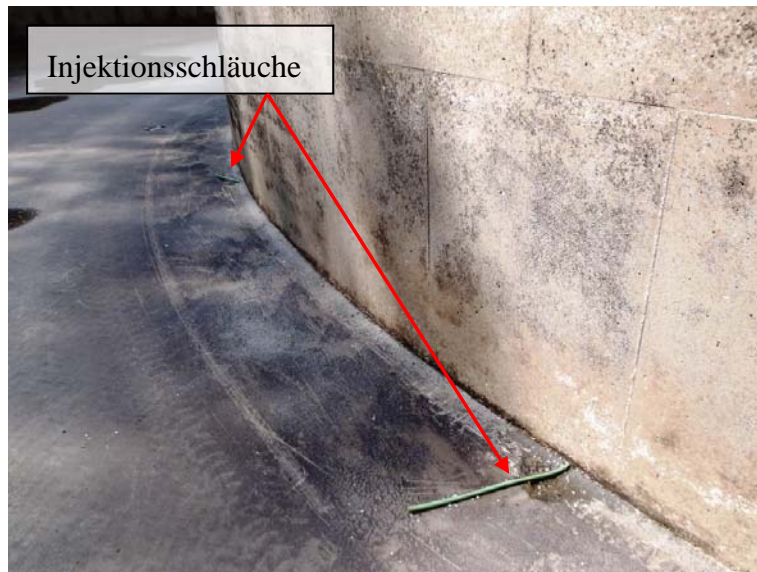
Abbildung 3: Injektionsschläuche in der Fuge zwischen Boden und der Innenwand des Belebungsbeckens (Trennwand zum Nachklärbecken)

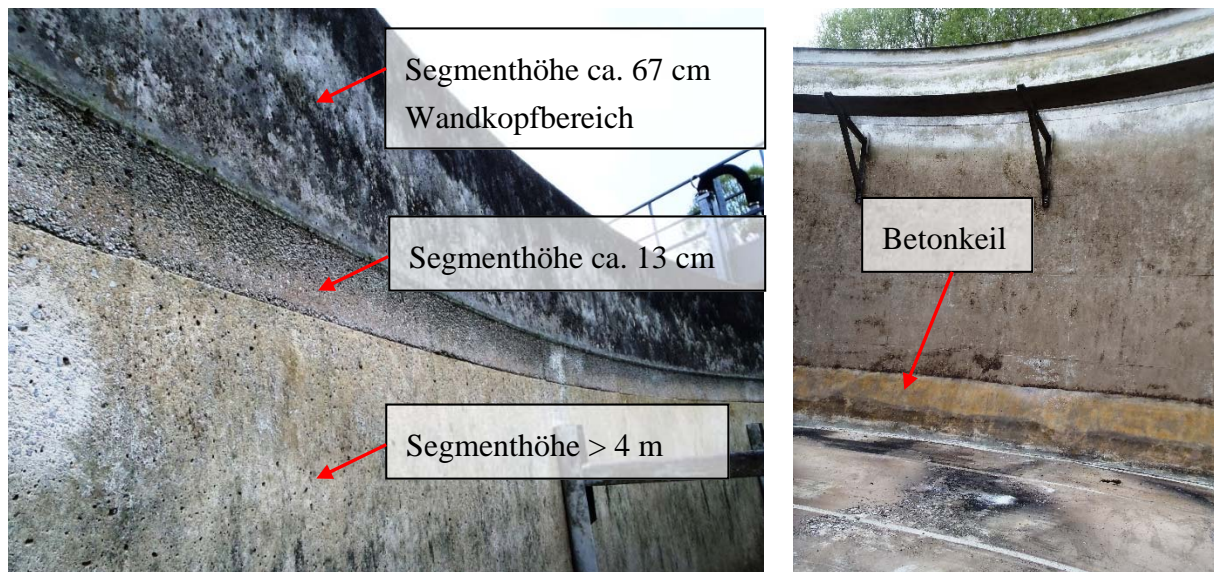
Der Kopfbereich der Trennwand besitzt in einer Höhe von über 4 m zwei horizontale Arbeitsfugen mit einem Abstand von ca. 13 cm. Oberhalb der oberen Arbeitsfuge ist die Wand noch ca. 67 cm hoch. Beide oberen Segmente der Wand unterscheiden sich von dieser mit einer anderen Oberflächenoptik (siehe Abbildung 6).

Abbildung 6: links: Kopfbereich der Wand im NKB, rechts: Betonkeil im Fußbereich der Wand

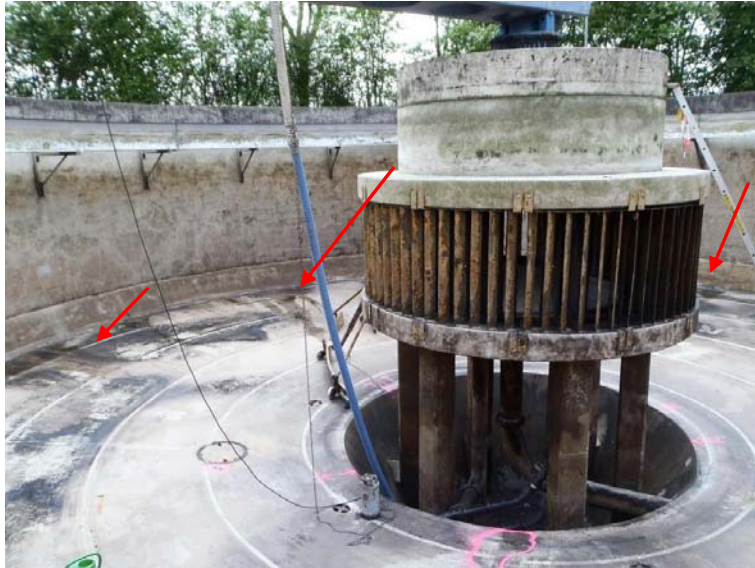
Im Zuge der Untersuchung wurden im Bereich der Fuge zwischen dem Belebungs- und dem Nachklärbecken Undichtigkeiten festgestellt. Im Nachklärbecken waren zahlreiche radiale Wasserspuren von der Wand (unterhalb des Betonkeils) bis zum Schlammtrichter vorhanden.

Abbildung 7: Undichtigkeiten im Bereich der Fuge, radiale Wasserspuren

Die Undichtigkeit im unteren Bereich der Trennwand ist zu beseitigen.

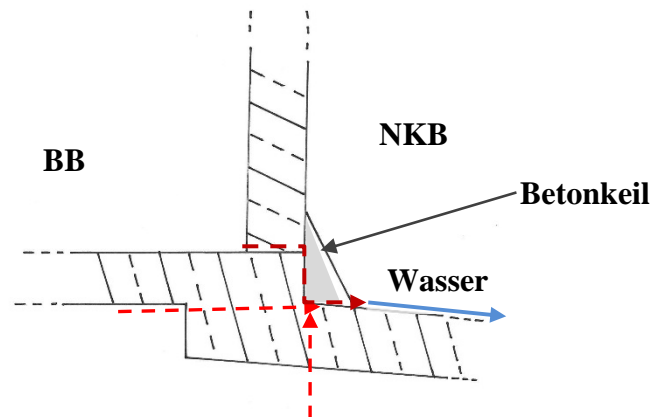
Die umlaufende **Undichtigkeit im Bereich der Trennwand** kann erst nach dem Rückbau des Betonkeils beurteilt werden. In der nachfolgenden Abbildung sind die vermuteten möglichen wasserführenden Stellen skizziert.

Abbildung 8: Mögliche Stellen der Undichtigkeiten im Bereich der Fuge zwischen der Bodenplatte und der Wand des Nachklärbeckens

Nachfolgend wird davon ausgegangen, dass es sich bei dem eindringenden Wasser um Grundwasser handelt. Hierfür spricht auch die angabengemäß festgestellte Kontamination des Grundwassers. Wenn der Betonkeil rückgebaut ist, können die Arbeitsfuge zwischen Bodenplatte Nachklärbecken und Bodenplatte Belebungsbecken und gegebenenfalls auch die Arbeitsfuge zwischen Bodenplatte und Trennwand durch Injektionen abgedichtet werden.

7. Falls der Gefällekeil verfahrenstechnisch erforderlich ist: Einbau eines monolithisch mit dem Boden des Nachklärbeckens und der Trennwand angebundenen Gefällekeils aus Stahlbeton. Damit können gegebenenfalls nachträglich Undichtigkeiten zwischen Gefällekeil und Bodenplatte bzw. Trennwand durch Injektionen abgedichtet werden, ohne Rückbau des Gefällekeils.

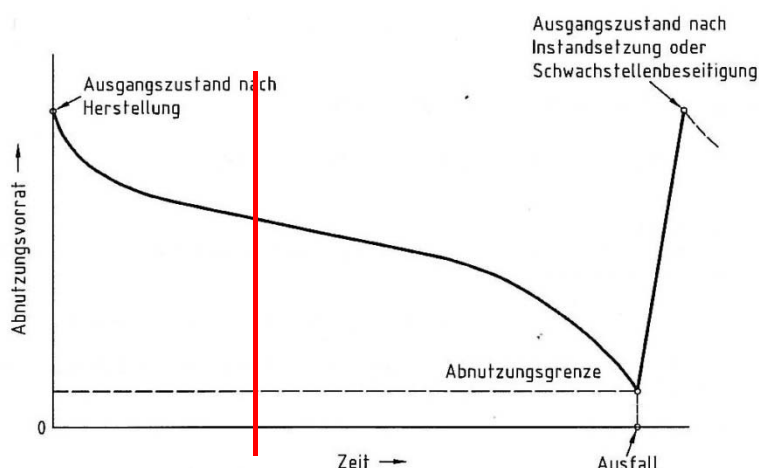
Ich schätze den **Abnutzungszustand des Kombibeckens II** in etwa an der rot gekennzeichneten Linie in nachfolgender beispielhafter Grafik aus DIN 31051 (Abbildung 9). Maßgeblich für diesen Zustand ist dabei die Bodenplatte des Nachklärbeckens.

Der Abnutzungsvorrat kann angehoben werden. Im Wesentlichen handelt es sich dabei um die Verbesserung der Dauerhaftigkeit. Dies erfolgt am Boden durch eine Aufbetonschicht und an den Wänden durch einen allseitigen Auftrag eines Spritzmörtels. Damit können langfristig zu erwartende Schäden vermieden werden.
