AKTENVERMERK

Projekt: Ertüchtigung der Kläranlage Markt Indersdorf
BA 1 Betoninstandsetzung 2016 Fa. Wöhl/BMF

Anlass/Bezug: Mängelbeseitigung Becken Ost – Risse, Hohllagen

Ort, Datum: Kläranlage Markt Indersdorf, 20.05.2020, 08:30 Uhr

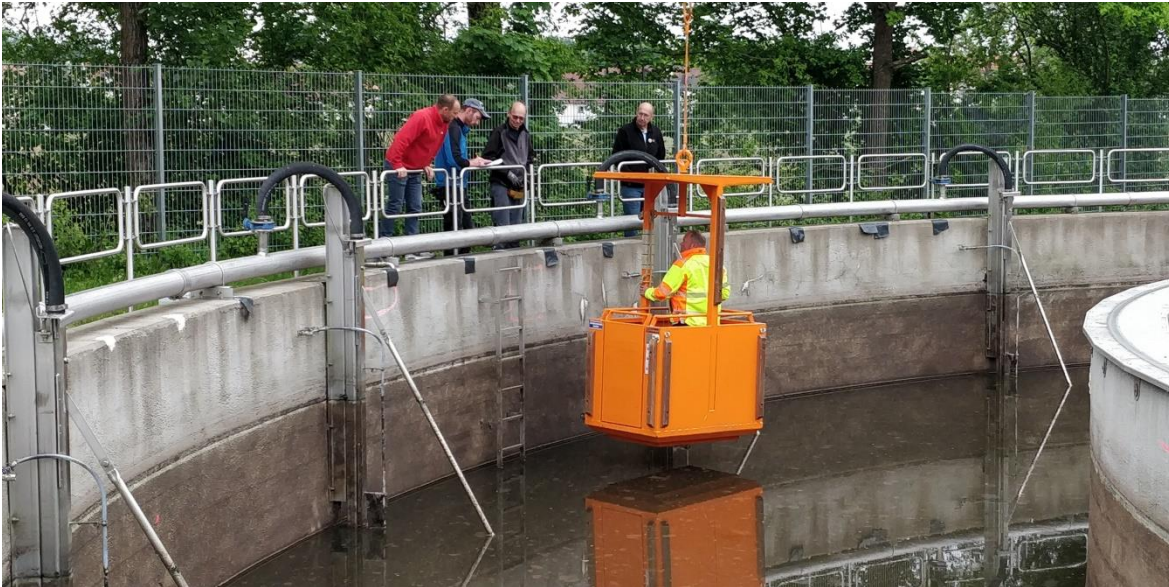
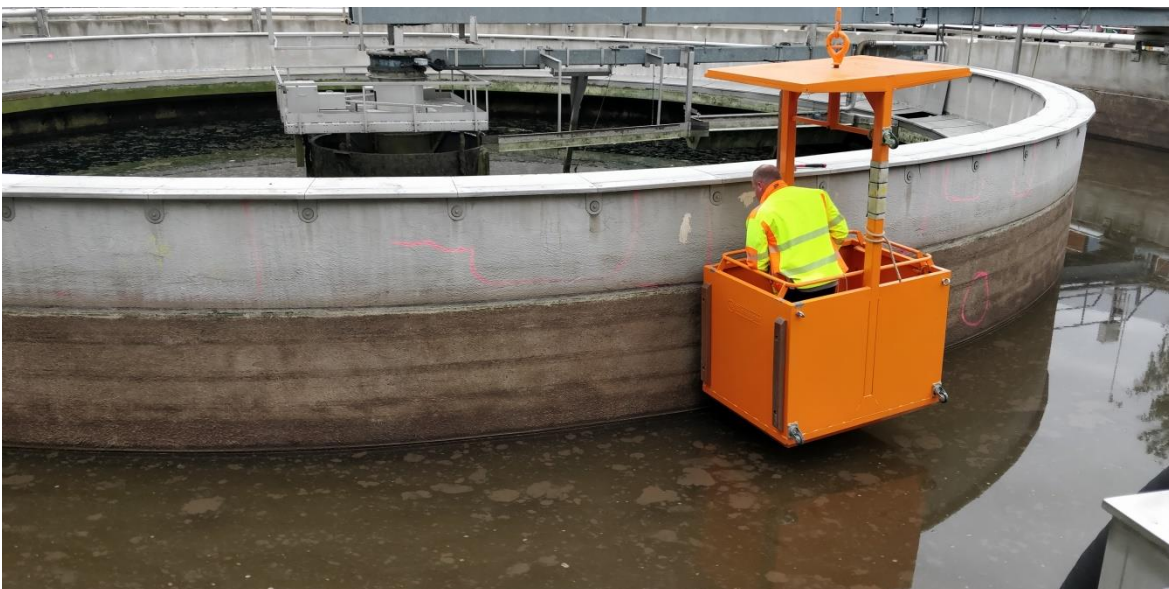
20.05.2020
Kläranlage Markt Indersdorf - Kombibecken-Ost
Mängeluntersuchung Fa.Wöhr/BMF (Herr Kremer, Herr Nägelein)

1. Vertikale Risse von Mauerkrone bis zum Wasserspiegel; Rissbreite: 0,15 – 0,2 mm, Hohllage entlang von Rissen, Unterhalb Wasserspiegel keine Hohllagen

2. Zwei vertikale Risse bis zum Wasserspiegel; Rissbreite: 0,2 und 0,25 mm + Hohllage
3. Hohllage unter Wasserspiegel ohne Riss
4. Sechs vertikale Risse bis zum Wasserspiegel Rissbreite 0,25 – 0,3 mm, 7 Gipsmarken wurden auf die Risse gesetzt

5. Fünf vertikale Risse, Rissbreite: 0,2 mm, 1 Gipsmarke + 2 Risse bis zur Wasserlinie Rissbreite: 0,25 und 0,2 mm
6. Zwei vertikale Risse bis zur Wasserlinie, Rissbreite: 0,35 mm, unterhalb Wasserspiegel auch Hohllage + 1 Riss bis zum Wasserspiegel direkt unter Schraube, Rissbreite: 0,2 mm + 2 Risse bis zum Wasserspiegel, Rissbreite: 0,2 mm, Abstand: ca. 20-25 cm + 4 Risse inkl. Hohllage, bis kurz vor Wasserspiegel, vertikal mit Verzug nach Westen (links)

7. Riss 10 cm oberhalb des Wasserspiegels + 2 horizontale Risse, 20 cm Abstand, Rissbreite: 0,2 – 0,25 mm
8. Vier Risse bis Wasserspiegel, Rissbreite bis 0,2 mm, inkl. Hohllage

9. Unterhalb des Wasserspiegels: Bei Streichen mit Hammer kein Geräusch bei klopfen hohl -> korrodierte Bewehrung?

10. Vier Risse Abstand ca. 16 cm, Rissbreite: 0,15 – 0,3 mm
11. Rissbreite: 0,15 – 0,2 mm inkl. Hohllage.
12. Keine Hohllage
13. Sechs Risse teilweise selbstheilend, Rissbreite: 0,2-0,25 mm + 3 Risse 0,2 mm
14. Keine Hohllage
15. Unterhalb des Wasserspiegels: Bei Streichen mit Hammer kein Geräusch bei klopfen hohl -> korrodierte Bewehrung?
16. Hohllage genau auf Höhe Wasserspiegel, ohne Riss
17. Vier Risse, vier Hohllagen, Rissbreite: 0,15 – 0,25 mm, dritte Hohllage
18. Vertikaler Riss, Rissbreite: 0,15 – 0,25 mm
19. Hohllage. Schräger Riss, Rissbreite: 0,2 mm
20. Hohllage ohne Riss
21. Keine Hohllage
22. Beginnende Hohllage
23. Keine Hohllage
24. Keine Hohllage
25. Hohllage mit Riss
26. Hohllage mit vertikalen Riss

Die festgestellten Risse verlaufen nicht durchgängig durch den gesamten Wandquerschnitt sondern vermutlich nur oberflächennah (genauere Feststellung der Risttiefe nur mittels Bohrkern möglich), meistens verlaufen die Risse vertikal von der Mauerkrone bis zum Wasserspiegel. Entlang der Risse sind meist die Hohllagen zu finden. Hauptsächlich oberhalb des Wasserspiegels. 10 – 15 cm unterhalb der Mauerkrone (entspricht in etwa der Arbeitsfuge zw. Wand- und Mauerkronenbeschichtung) wurden horizontale Risse vorgefunden, vor allem in der Nähe der Vertikalrisse.

- Rissbildung in der Oberfläche durch Temperaturunterschiede muss verhindert werden, durch chemikalienbeständige, rissüberbrückende Epoxidharzbeschichtung (2-Komponentige Beschichtung mit Gewebeeinlage) z.B.: MC Bauchemie MC DUR 1900 TX oder Sika Permacor 3326 EG-H.
- Keine Bohrkern- und Haftzugprüfungen bzw. weitere Untersuchungen erforderlich für eine Mängelbeseitigungsempfehlung

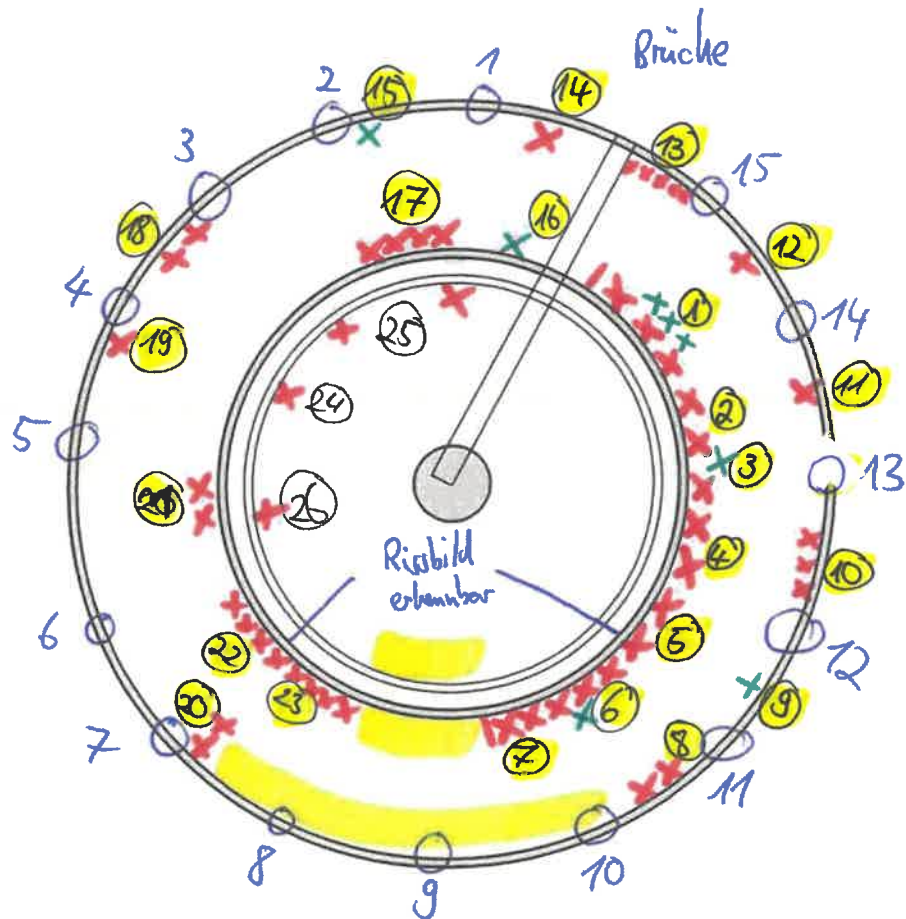
KA Markt Indersdorf - Hohltagen Becken Ost

① = Untersuchungen BMF
