Bericht IBQ-Nr.: 328-14 03 MindKLARisseBegut

Bohrkernentnahme AW-Beschichtung, Risse

Auftraggeber:	Markt Markt Indersdorf, Bauamt	
Ansprechpartner:	Herr Erich Weisser	Tel./Fax: 08136/934-200; Fax:-
Baumaßnahme:	Markt Indersdorf - Kläranlage, Am Wehr 8	
Bauabschnitt:	Bohrkernentnahme AW-Beschichtung im Rissbereich	
Bauüberwachung:	Herr Windeck (IB)	Tel./Fax: 0172/820 26 96
Prüfauftrag:	Bohrkernentnahme AW-Beschichtung, Risse	
Prüfumfang:	Bk-Entnahme Risse d=50 mm	Ausführung: 19.05.2015
Bemerkungen:	Beschichtung: Sika Monotop AW

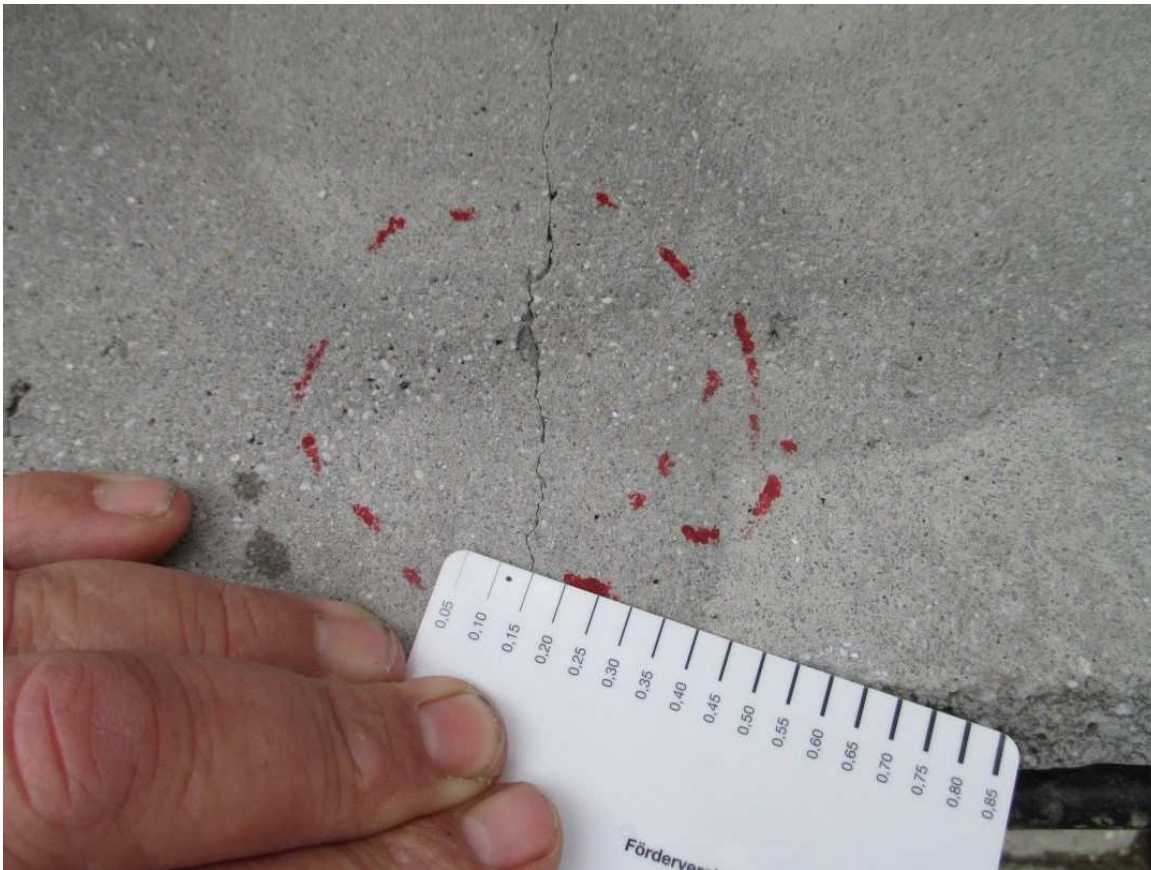
Bk1: 0,15 mm

Der Bohrkern Bk1 an der Wandkronenoberseite zerbrach bei der Entnahme wie folgt: durch den Abriss in der Verbundfuge zwischen 1. und 2. Beschichtungslage zerfiel die obere 2. Schicht in zwei Hälften. Die untere 1. Schicht nach dem Abbruch in fünf Teile. Im Kernloch waren die Durchgängigkeit der Risse bis zum Bestandsbeton sowie die gestörte Verbundfuge zwischen 1. und 2. Schicht erkennbar.

Bild 1: Ansicht Untersuchungsstelle Bk1 auf der Wandkrone, Rissbreite 0,15 mm

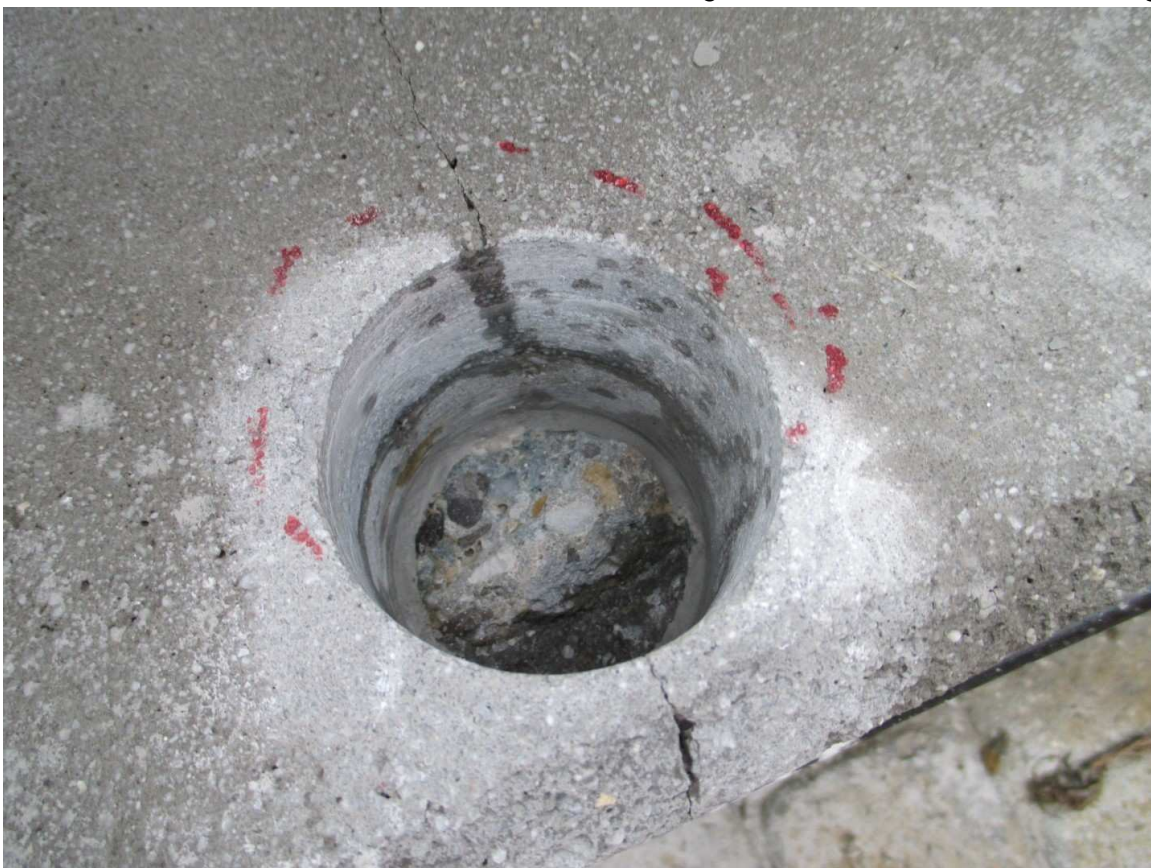
Bild 2: durchgehender Riss bei Bk1, deutlich sichtbare Verbundfuge zwischen 1. und 2. Lage der mineralischen Beschichtung

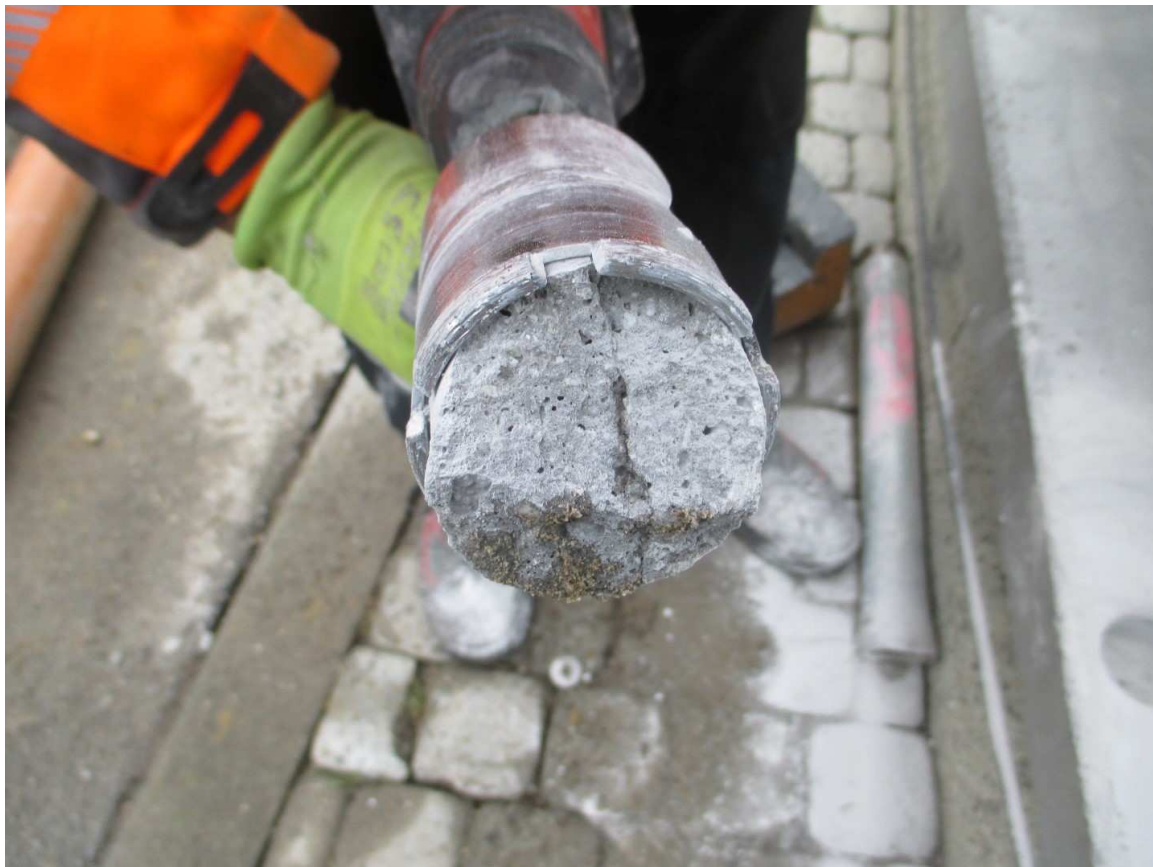
Bild 3: Ansicht des feuchten Risses an der Unterseite der oberen 2. Lage der Beschichtung beim Bk1, Abriss beginnend in Verbundfuge

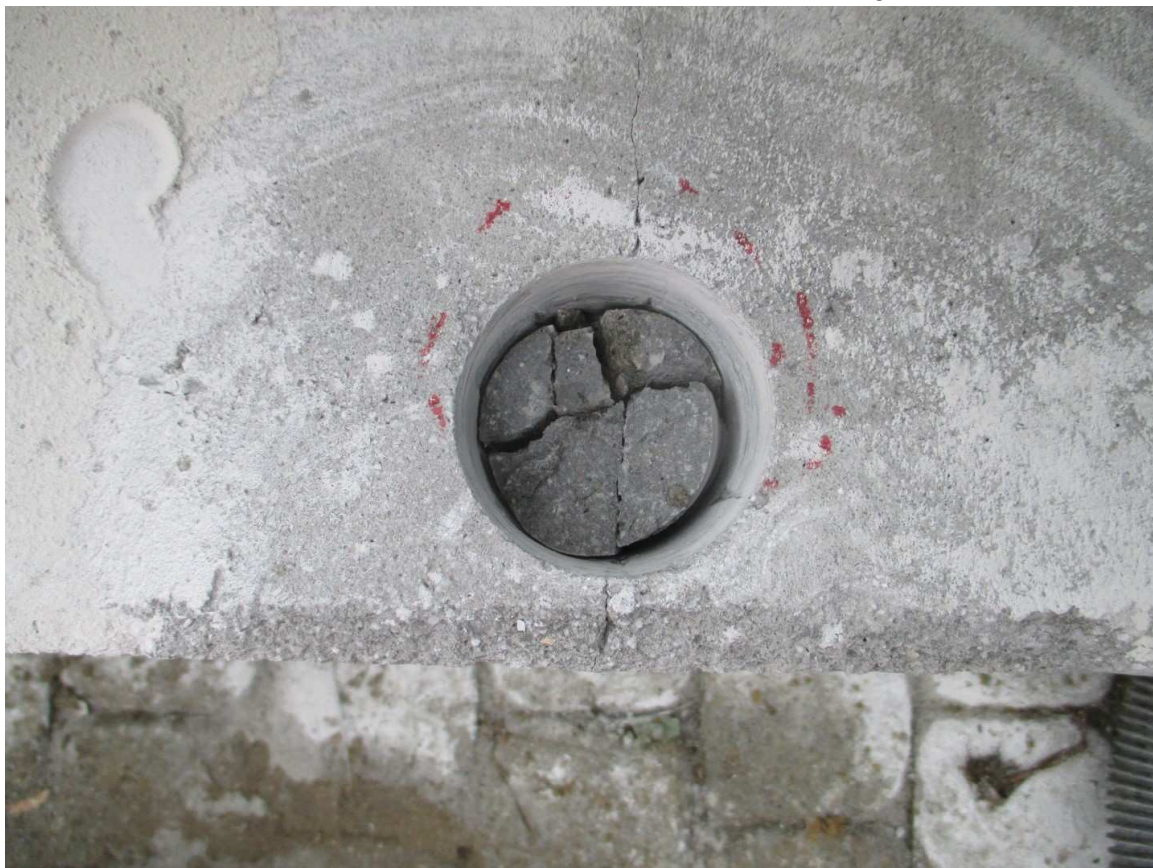
Bild 4: bei Entnahme zerfallener unterer Teil = 1. Lage des Bohrkerns Bk1

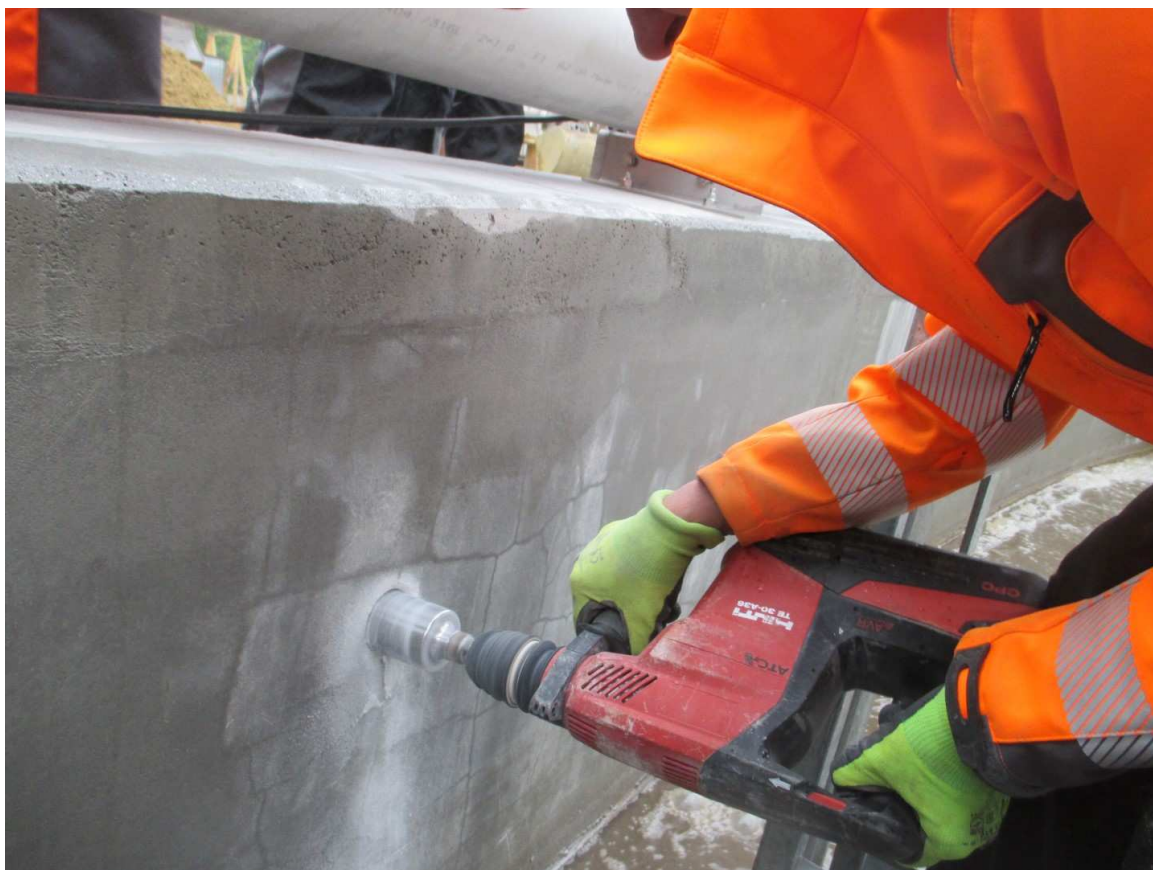
Bild 5: Ansicht des Rissbildes sowie Entnahme des Bk2 im vertikal verlaufenden
Netzriss mit Akkubohrmaschine

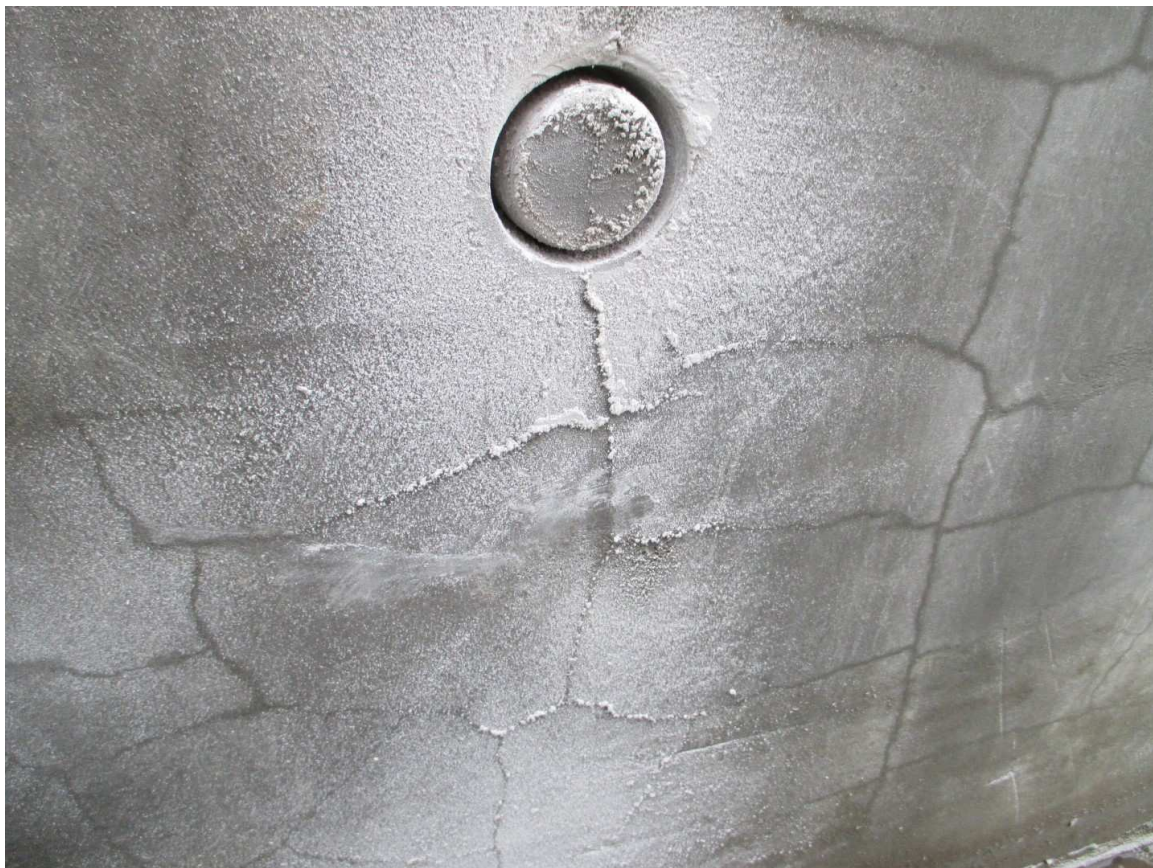
Bild 6: Bk2 vor dem Abbruch, sichtbar: anhaftender Bohrstaub an feuchten Rissen

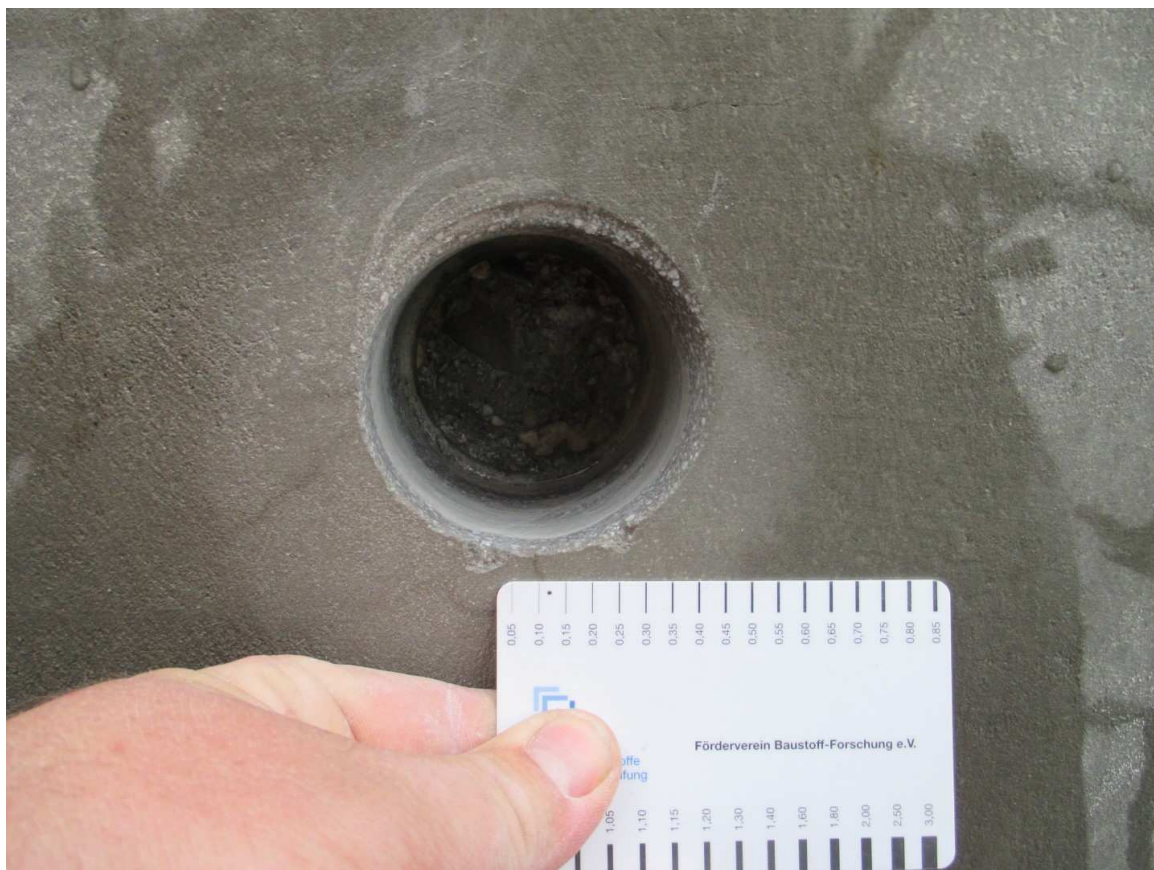
Bk2: 0,10 mm

Bild 7: Ansicht der Rissbreite 0,1 mm bei Bk2

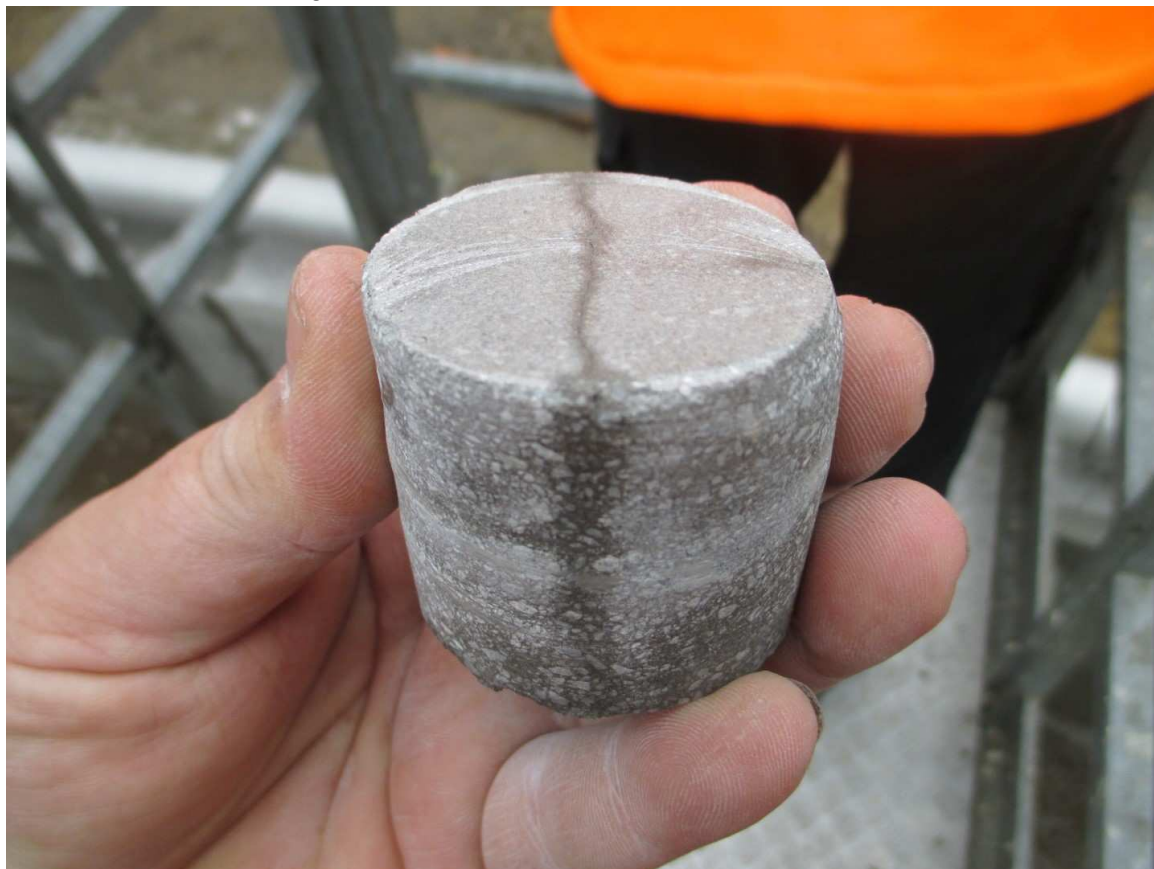
Der Bohrkern Bk 2 an der Wandinnenseite des äußeren Belebungsbeckens zeigte einen durchgehenden Riss bis zur Verbundfuge zum Altbeton.

Bild 8: durchgehender Riss am abtrocknenden Bk2, direkt nach der Entnahme

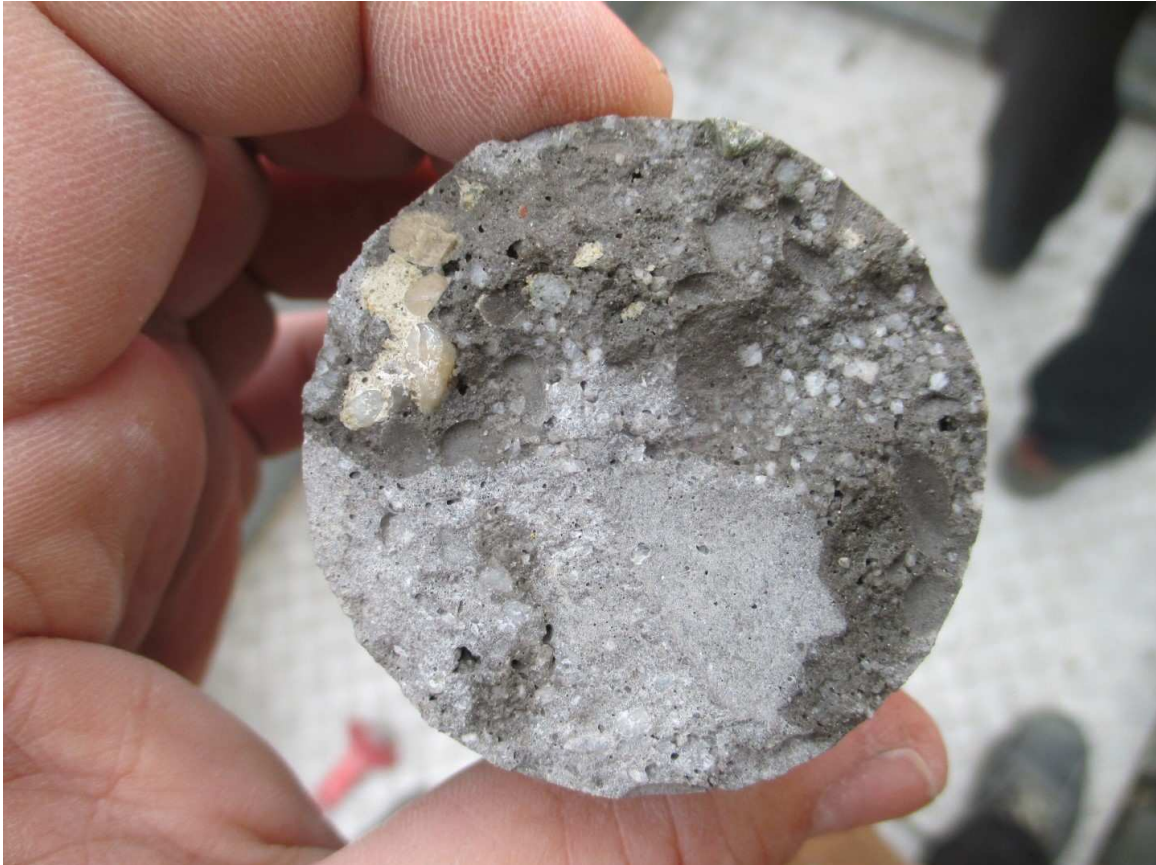
Bild 9: Ansicht Unterseite Bk2 mit Riss (mittig horizontal durchs Foto), Abbruch in Verbundfuge von Beschichtung / Altbeton

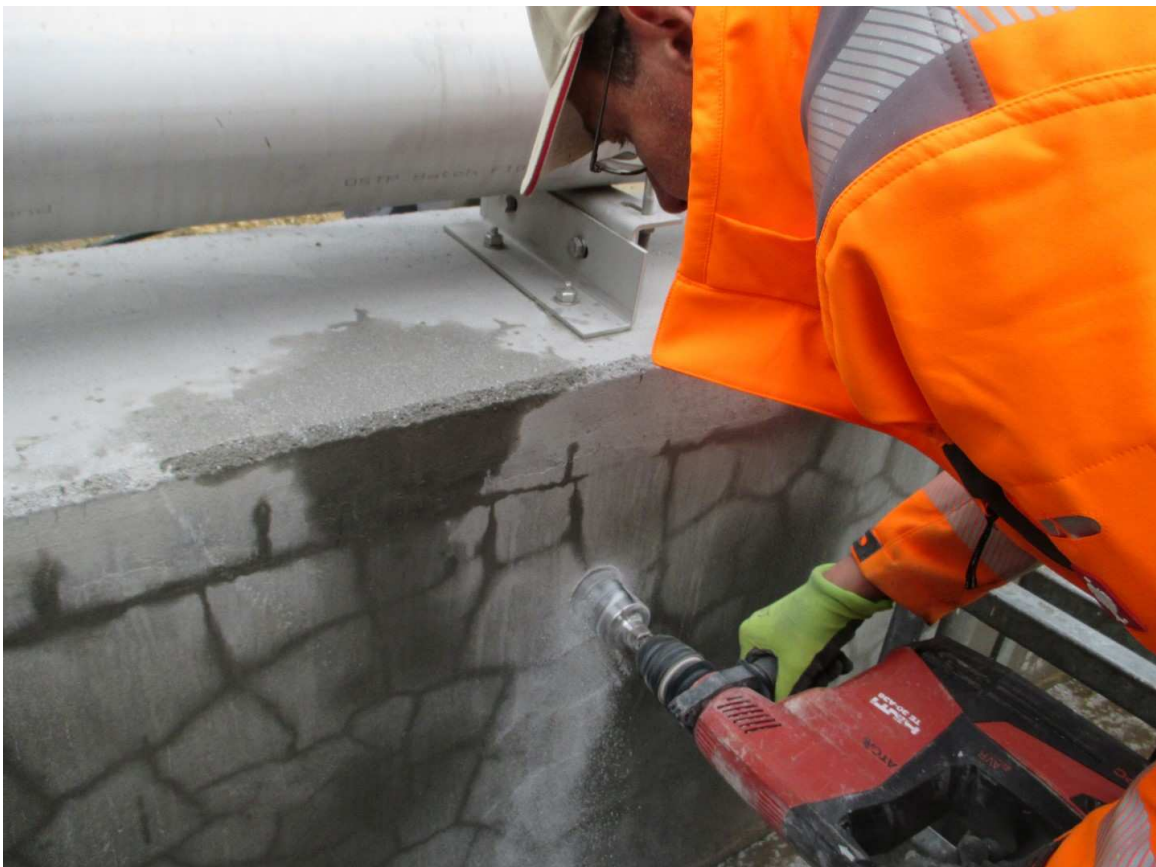
Bild 10: Bohrkernentnahme Bk3 in einem Risskreuzungspunkt (3-strahlig) sowie der gut sichtbare umlaufende horizontaler Riss an der Wandkrone

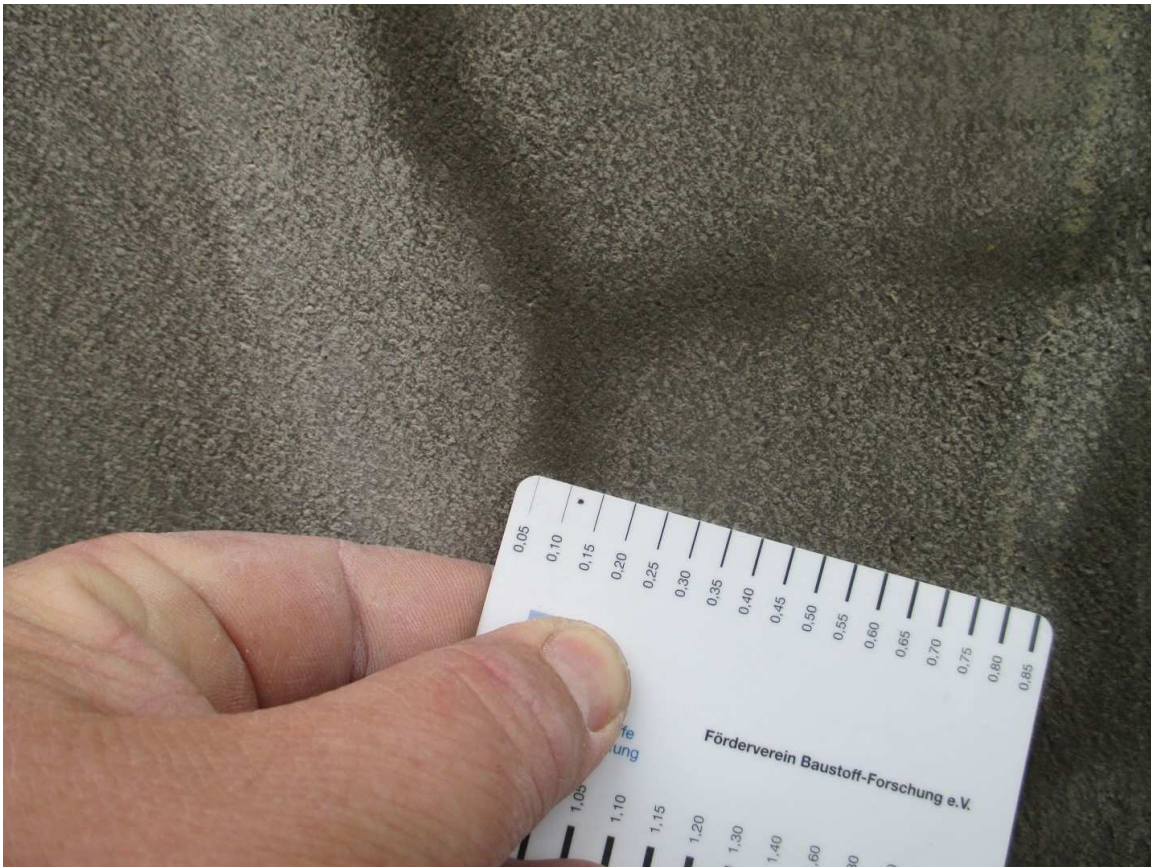
Bk3: 0,10 mm

Bild 11: Rissbreite 0,1 mm bei Bk3

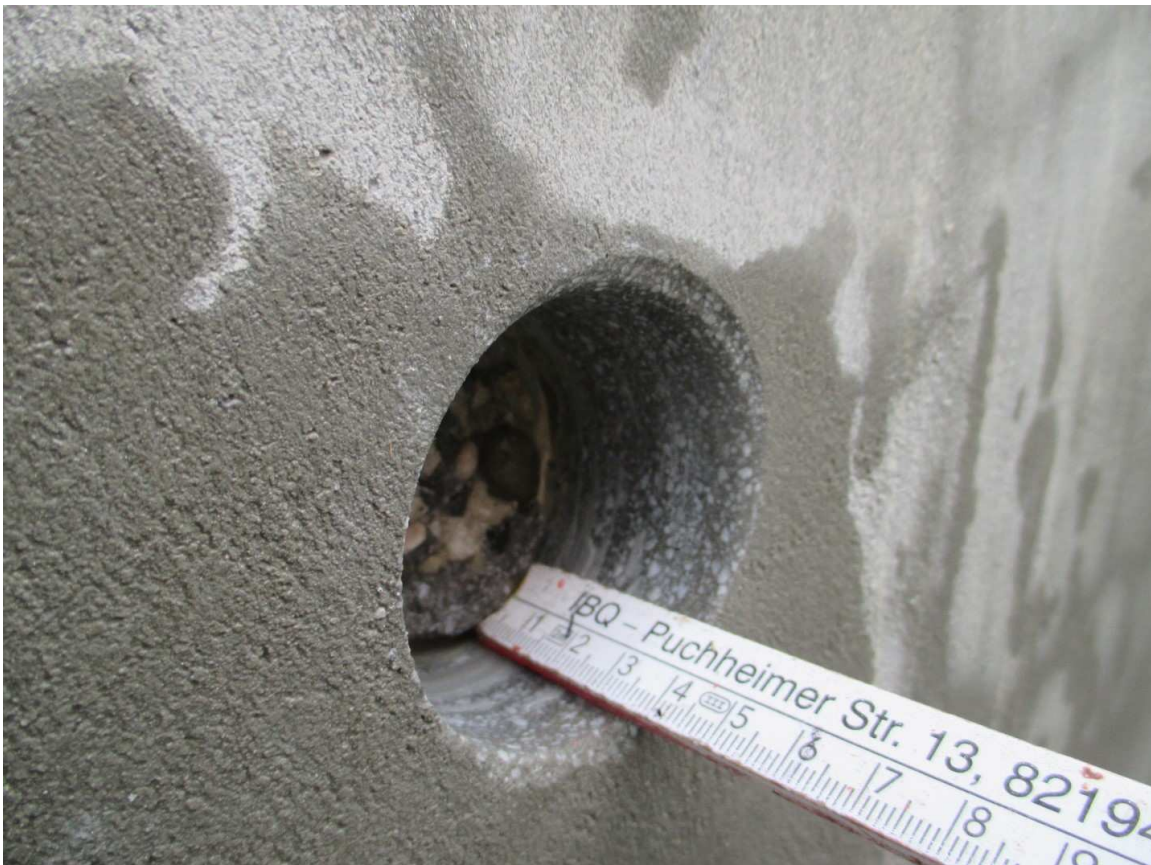
Der Bohrkern Bk3, ebenfalls an obiger Wandinnenseite entnommen, zeigte an dem 3-strahligen Risskreuzungspunkt an zwei der drei Strahlen eine Durchgängigkeit bis zur Verbundfuge SPCC / Altbeton.

Bild 12: Ansicht Kernloch Bk3 mit sichtbarem Altbeton im Hintergrund

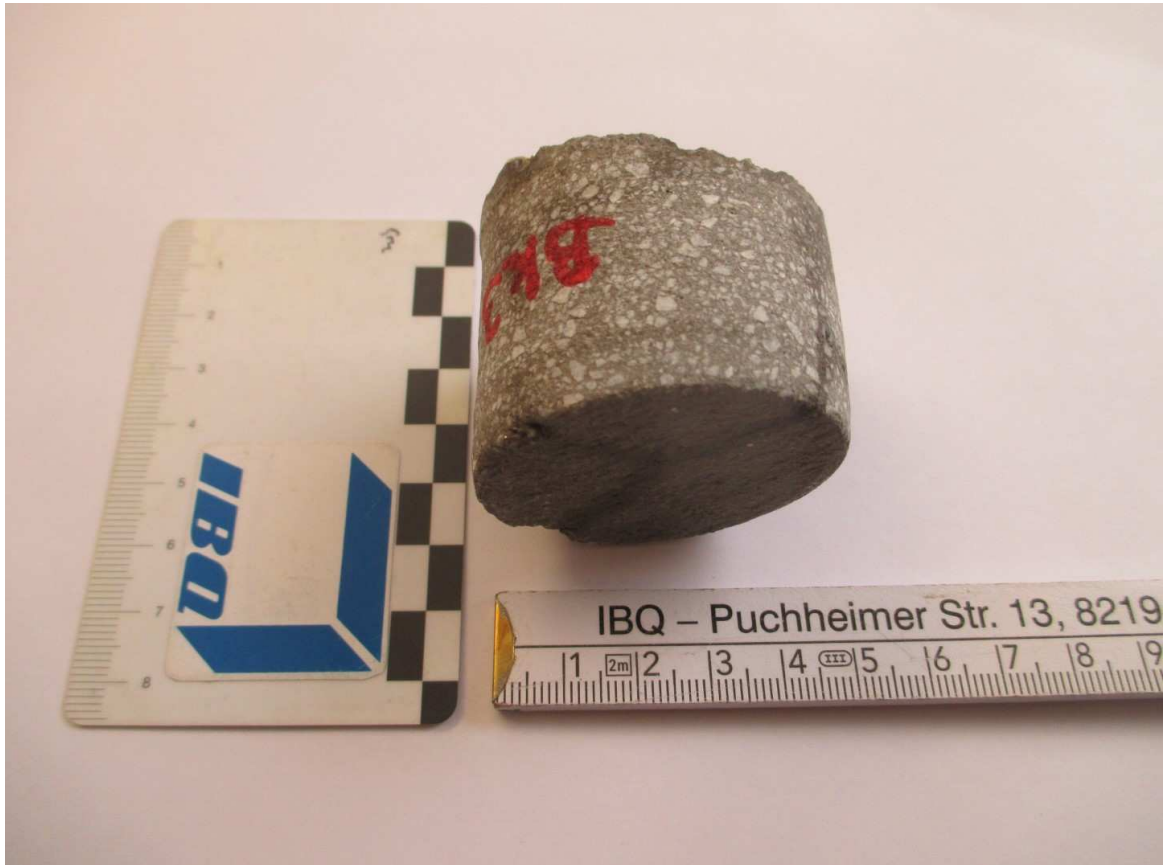
Bild 13: Ansicht Bohrkern Bk3 mit dreistrahligen Riss an der Oberfläche, Abbruch in Verbundfuge Beschichtung / Altbeton

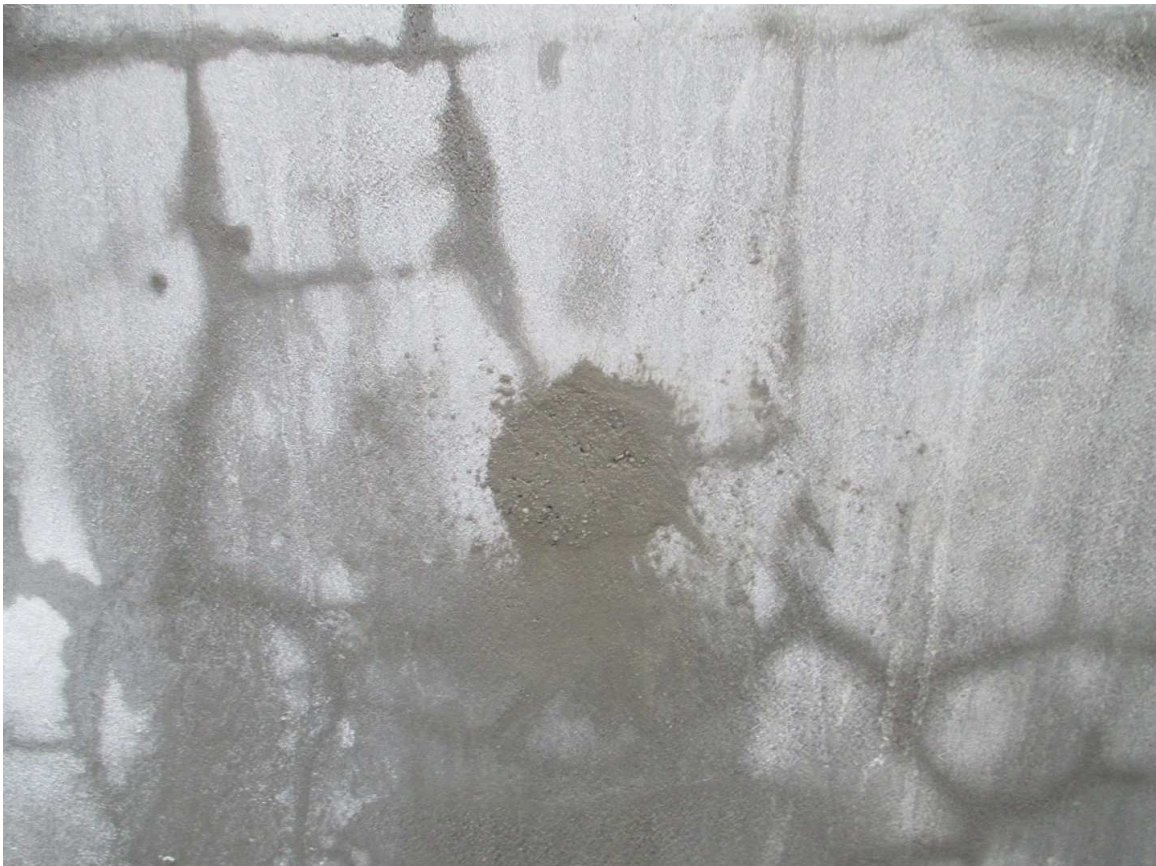
Bild 14: auftragsgemäß mit "Sika Monotop AW" geschlossene Kernlöcher, hier Bk3

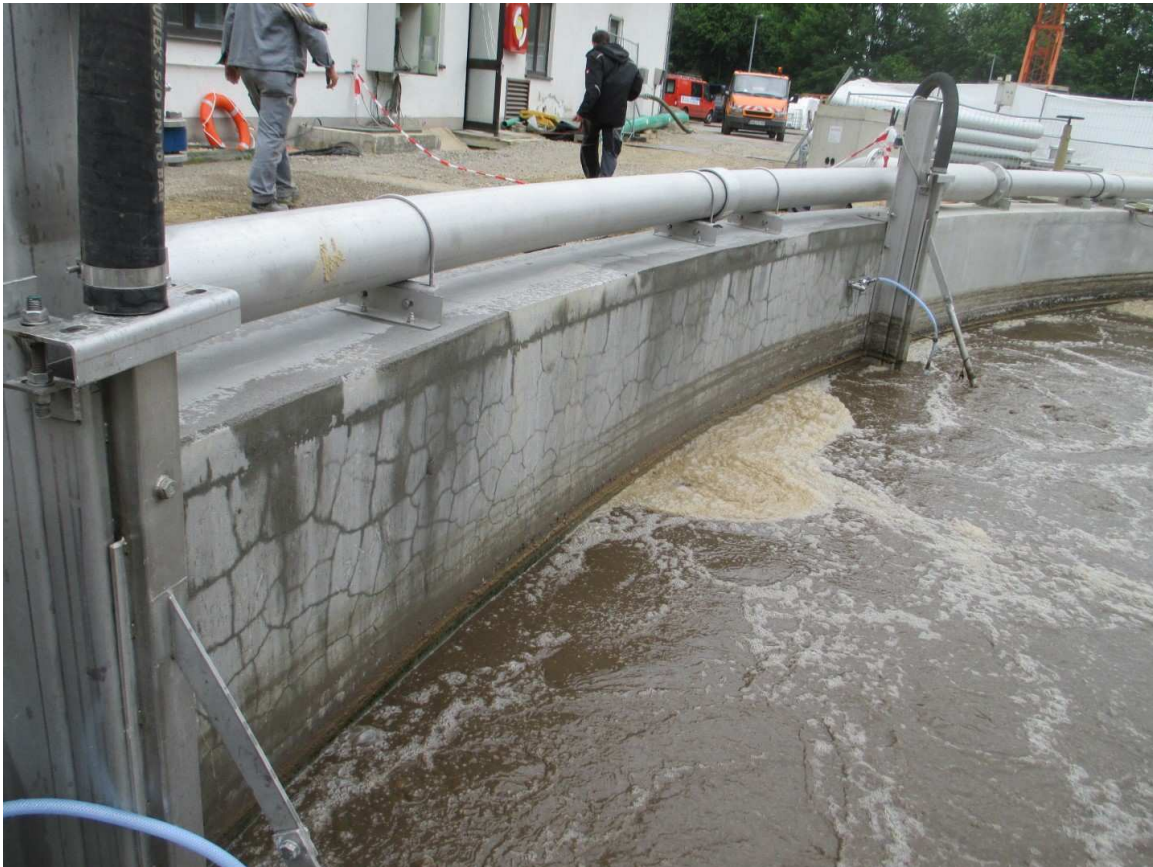
Bild 15: Ansicht Lage des Bohrkerns Bk3 aus Kanzel des Teleskopladers und allgemeines Rissbild

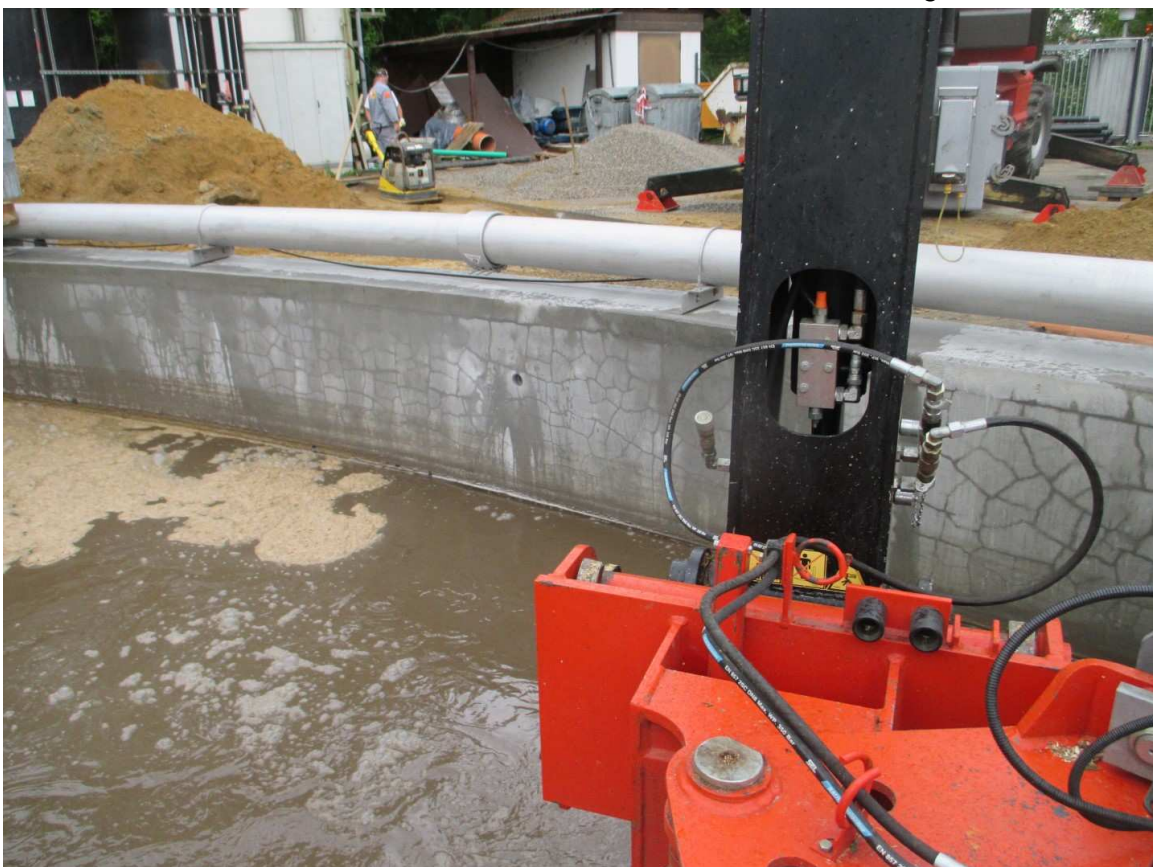
Bild 16: Ansicht Lage des Bohrkerns Bk2 aus Kanzel des Teleskopladers und allgemeines Rissbild
