ABSCHLUSSBERICHT

Begutachtung Instandsetzung Kombibecken Ost

Objekt: Instandsetzung Klärwerk Markt Indersdorf

Anlass: Mängel an der Spritzmörtelauskleidung

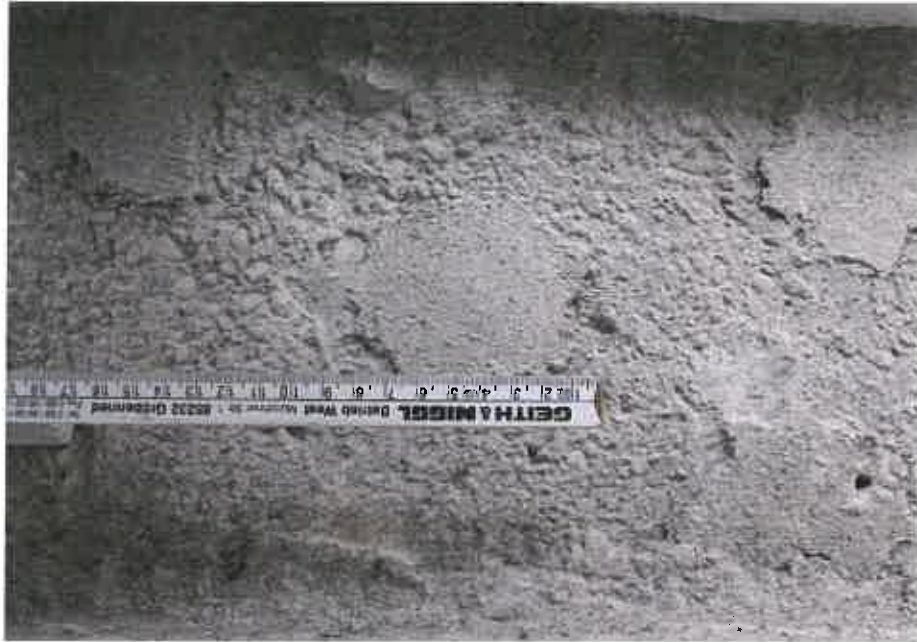
Foto 1: Hohllage in der Verbundfuge zu Bestandsbeton - Schadensbild 1

Bei den Hohllagen ist die Verbundfuge zwischen Spritzmörtel und Beton i.d.R. ohne erkennbare Bruchflächigkeit (Negativabdruck). Der Spritzmörtel konnte mit dem Bestandsbeton keine kraftschlüssige bzw. belastbare Verbindung eingehen, s. Foto 1, 5.

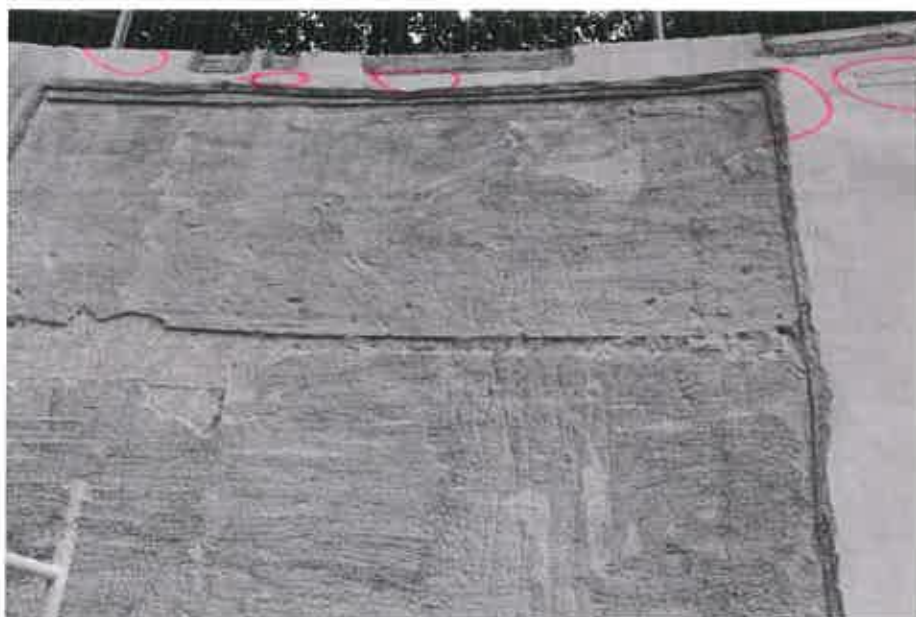
Foto 2: Hohllage in der Verbundfuge 2. zu 1. Spritzmörtellage - Schadensbild 2

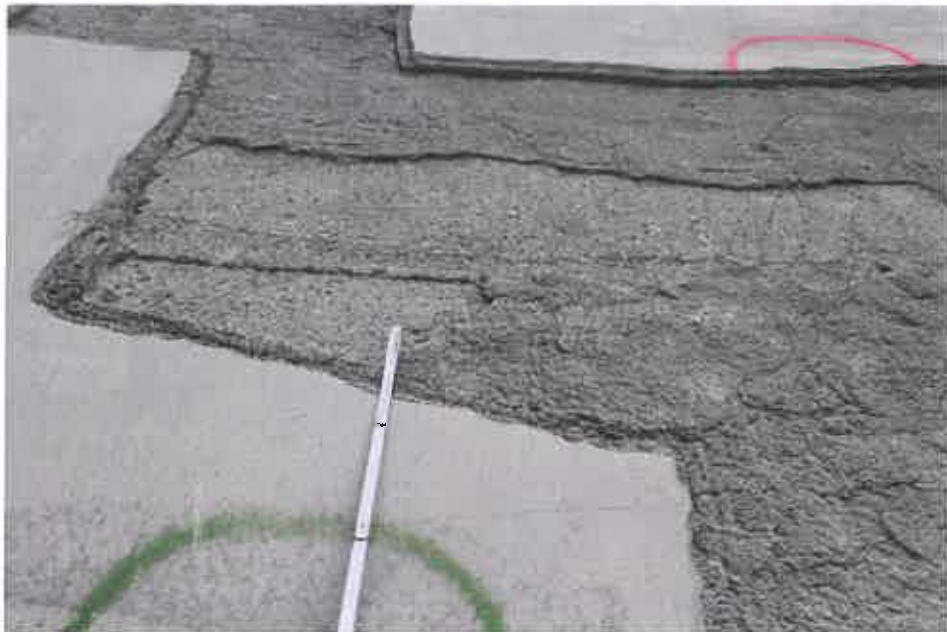
Foto 3: Kombination Typ 1 und Typ 2

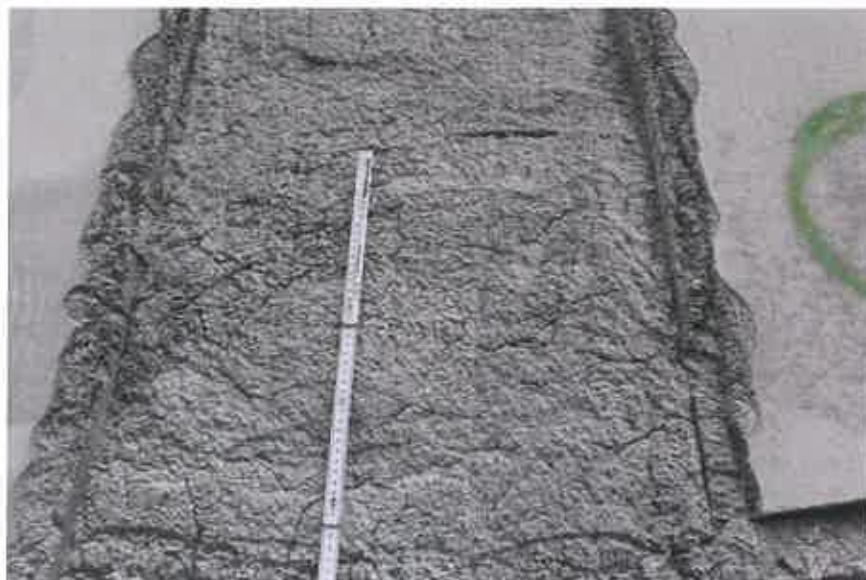
- Eine Systematik der Hohllagenbildung war zunächst nicht feststellbar. Die Hohllagen bildeten sich sowohl auf der Außenwand als auch auf der Innenwand auf der gesamten Wandhöhe /15/. Sie traten unabhängig vom Bauteil (Innen-, Außenwand) und unabhängig von der Lage im Bauteil (unter, über dem Abwasserspiegel) auf.
- Die 1. Spritzmörtellage zeigt bei Hohllagen des Typ 2 eine ausgeprägte Rissbildung /15, 26/, s. Foto 4.

Foto 4: Rissbildung in der 1. Spritzlage bei Hohllage der 2. Spritzlage

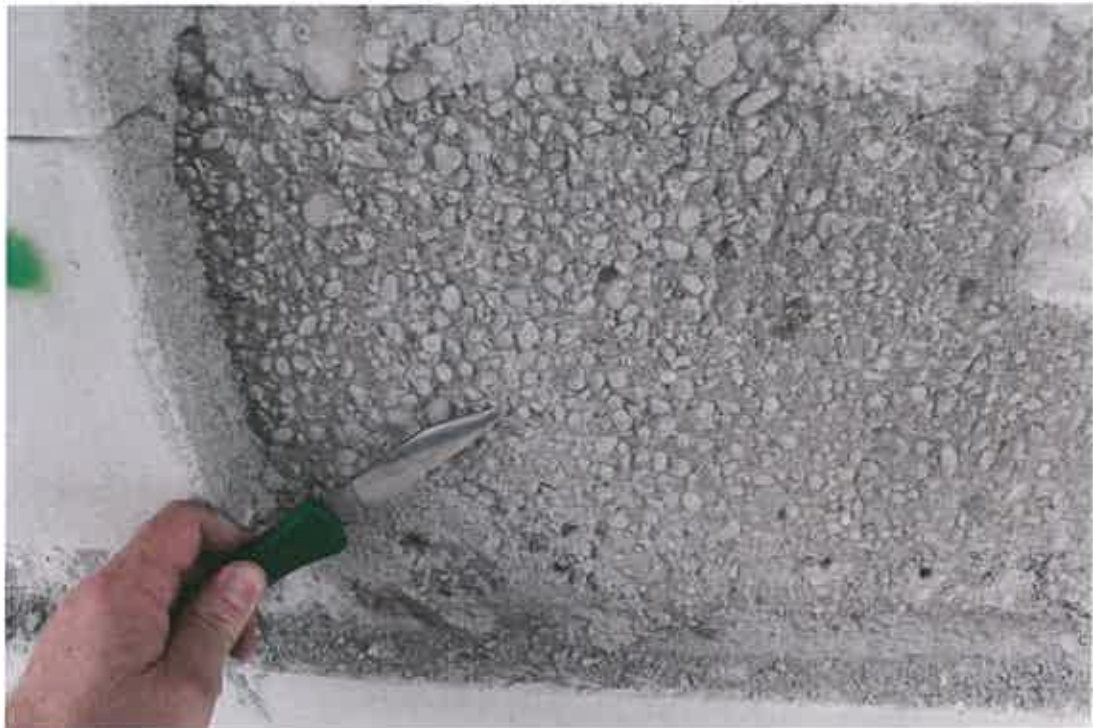
- Die Hohllagen haben sich ausgehend von den Rändern im Laufe der Zeit reiverschlussartig vergrert /15, 17/.
- Bei den Hohllagen haben sich keine bruchrauen Kontaktflchen zwischen Untergrund und Spritzmrtel ausgebildet. Es hat sich folglich zu keinem Zeitpunkt ein belastbarer Verbund in der Verbundfuge eingestellt /15, 26/.

Foto 5: Hohllage ohne Bruchflchigkeit auf Altbeton

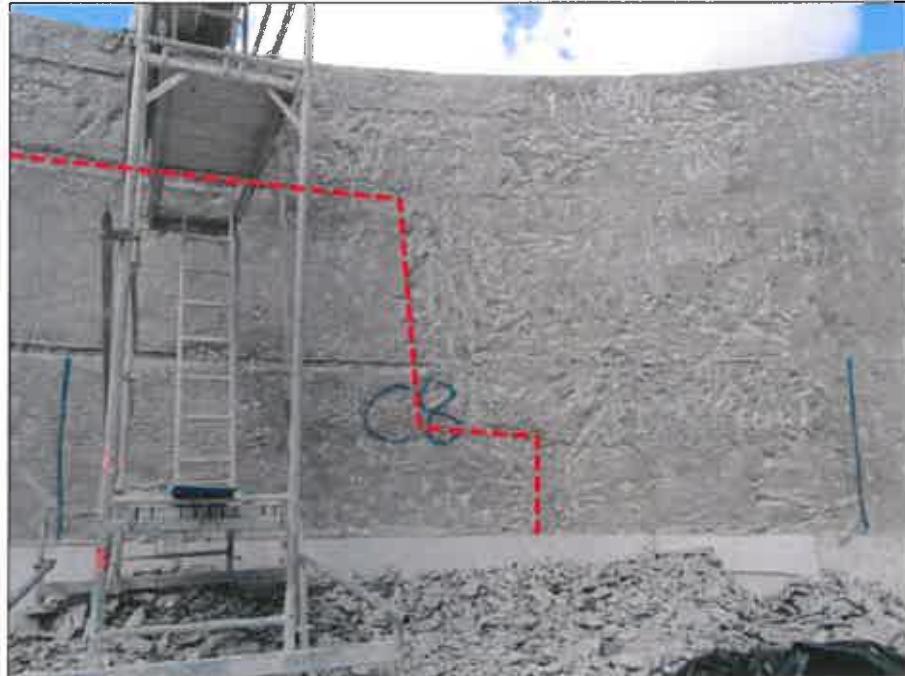
An dem Bruchbild ist erkennbar, dass die Übergänge der Bereiche mit und ohne Verbund geradlinig entlang der horizontal eingespritzten Holzleisten oder auch vertikal entlang der Arbeitsabschnitte verlaufen, s. Foto 6.

Foto 6: Übergang Bereich ohne (links) und mit Verbund (rechts)

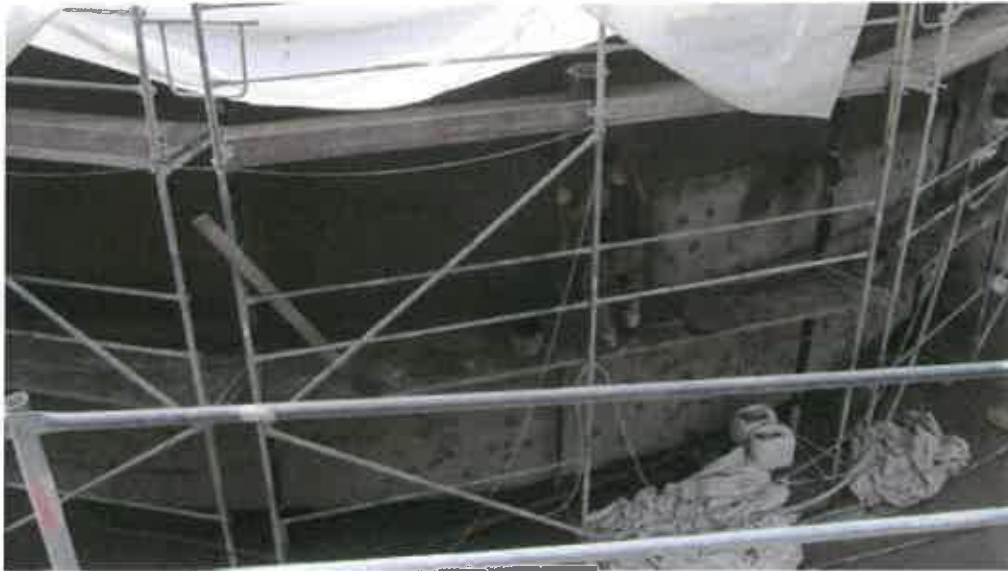
Diese Übergänge können den Arbeitsabläufen bei der Applikation des Spritzmörtels zugeordnet werden, so dass sich zumindest in Teilflächen eine gewisse Systematik und Abhängigkeit mit dem Bauablauf ablesen lässt. Der Spritzmörtelauftrag erfolgte ausweislich der vorliegenden Baudokumentation /14/ horizontal zwischen den Höhenlehren entweder von oben nach unten oder von unten nach oben, s. Foto 7.

Foto 7: Spritzmörtelapplikation, gerüstlagenweise von oben nach unten.

Der Spritzmörtel wurde entgegen der Verarbeitungsvorschrift /6/ auf einen vorgewässerten Beton aufgetragen, s. Foto 7. Mit dem Wässern des Altbetons hätte bereits am Vortag begonnen werden müssen, damit dieser zum Zeitpunkt des Spritzauftrages kapillar durchfeuchtet ist.

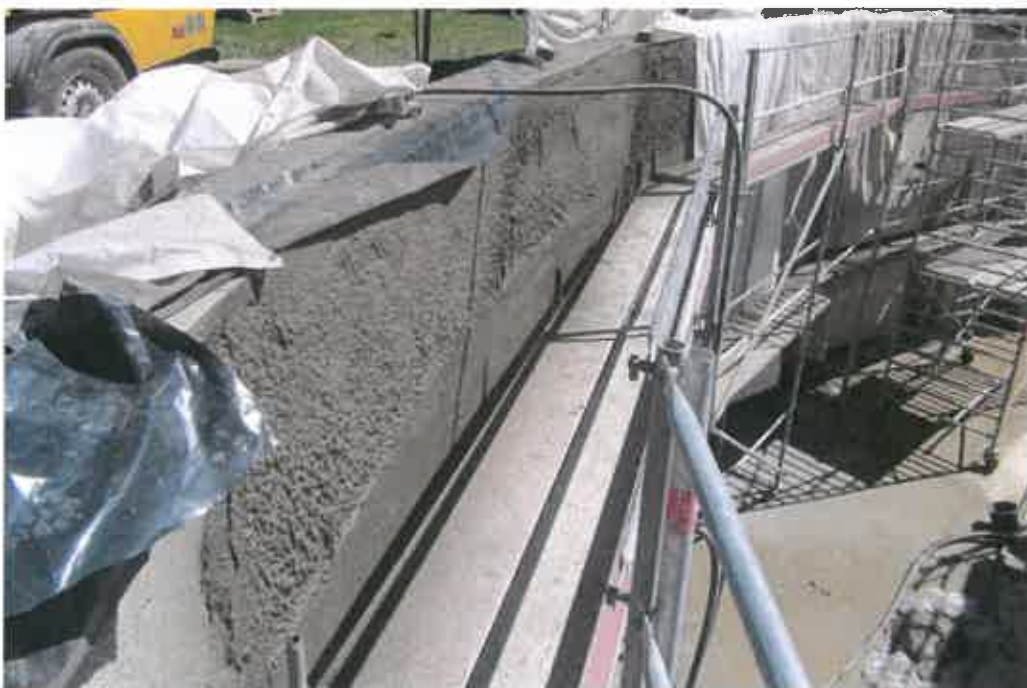
Foto 8: Spritzmörtelapplikation, gerüstlagenweise von unten nach oben

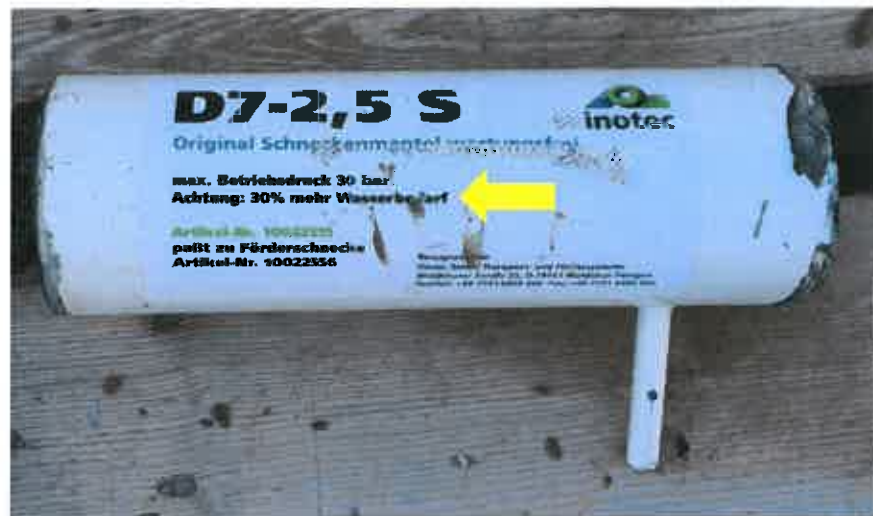
kann hierfür mitursächlich sein, z.B. benötigt die hier eingesetzte Förderschnecke lt. Aufdruck einen 30 % erhöhten Wasserbedarf.

Foto 9: Eingebrennte Förderschnecke mit 30 % mehr Wasserbedarf

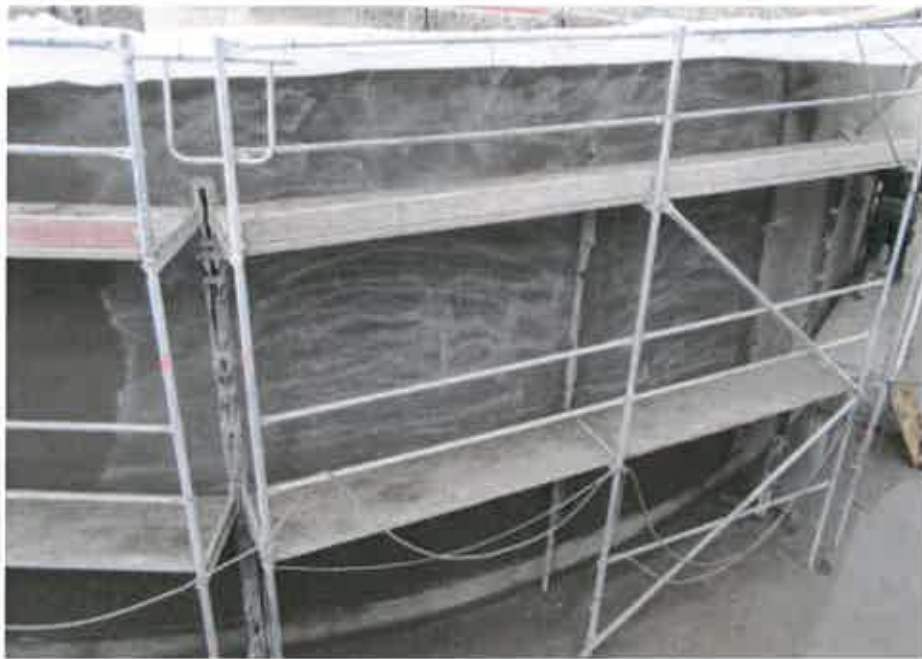
3. Die Nachbehandlung erfolgte entgegen der Ausführungsanweisung des Produktherstellers nicht durch Feuchthalten für die Dauer von mind. 8 bis 10 Tagen, sondern durch Aufsprühen des Nachbehandlungsmittels Sika NB100 /7/. Die Ausführungsänderung wurde von BMF eigenverantwortlich entschieden.

Der Einsatz eines parafinhaltigen Nachbehandlungsmittels birgt ferner das Risiko, dass sich der Sprühnebel auf benachbarten, für den Mörtelauftrag vorbereiteten Untergründen niederschlägt und dort Haftungsstörungen zwischen Untergrund und Spritzmörtel verursacht.

Foto 10: Auftrag Nachbehandlungsmittel auf Innenwand des Belebungsbeckens

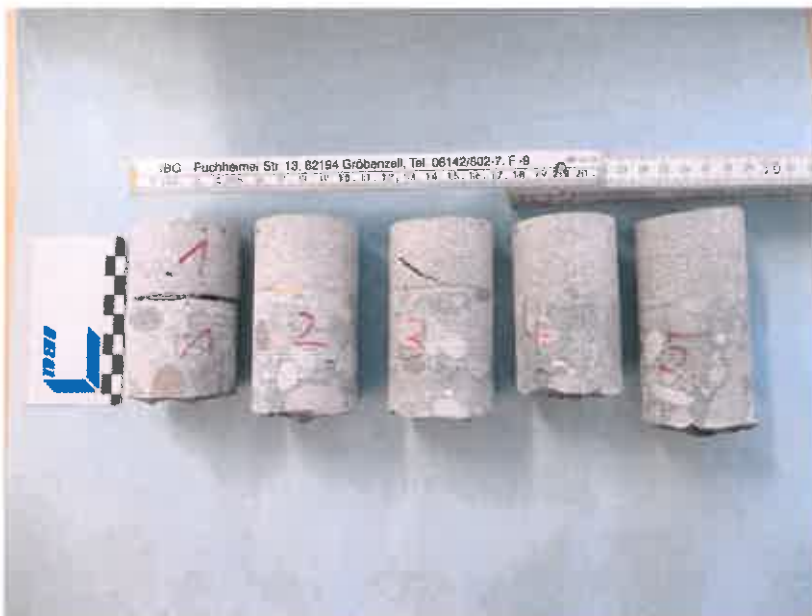
Foto 6:

Bohrkerne Bk1 bis Bk5, von
links nach rechts,
Seitenansicht, oben SPCC
Bk1: Abriss SPCC in
Verbundfuge zum Altbeton
Bk3: Spritzschatten im SPCC
erkennbar

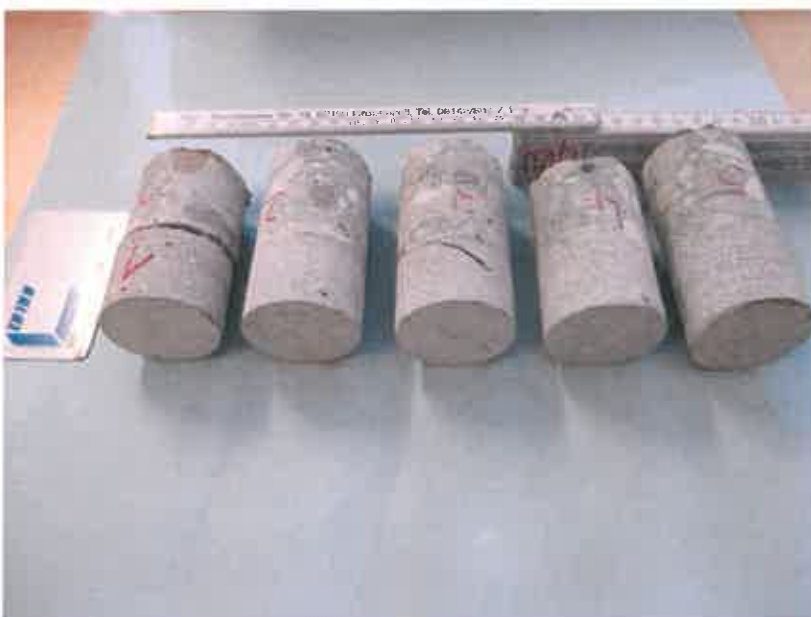
Foto 7:

Bohrkerne Bk1 bis Bk5, von
links nach rechts, schräg von
vorne, unten SPCC
Bk1: Abriss SPCC in
Verbundfuge zum Altbeton
Bk3: Spritzschatten im SPCC
erkennbar

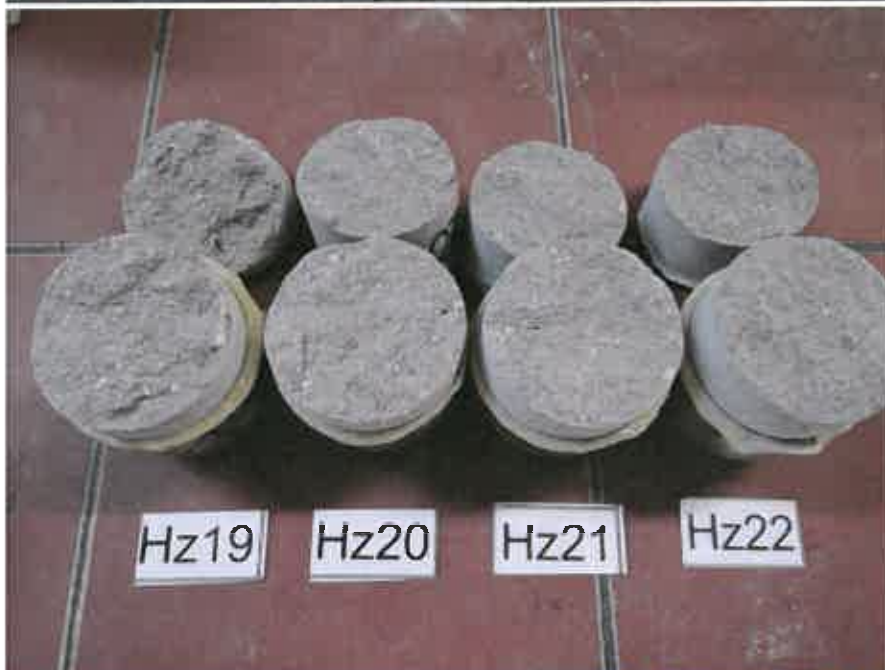
Bild 2

Haftzugstempel Hz19 - Hz22,
alle 100 % Bruch in
mineralischer Beschichtung

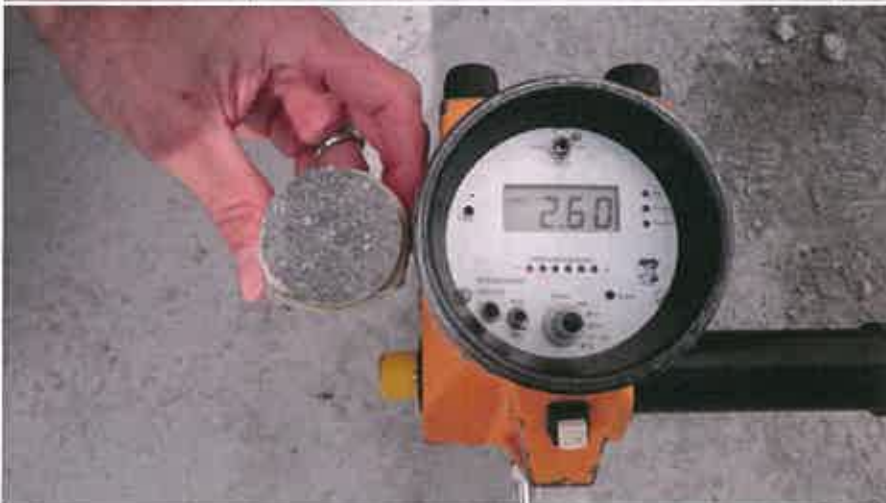
Bild 5

Haftzugstempel Hz15 mit 2,60 N/mm² 100 % Bruch in mineralischer Beschichtung

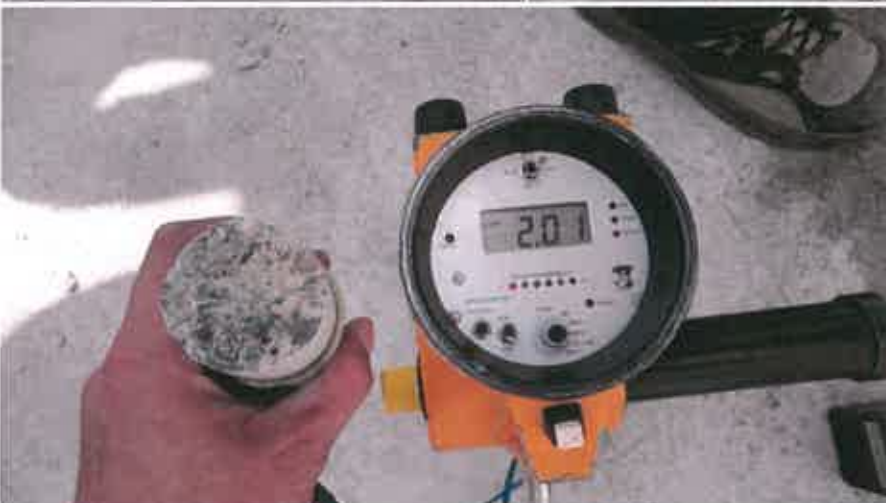
Bild 6:

Haftzugstempel Hz17 mit 2,01 N/mm², 40 % Bruch im Beton 60 % in Fugen zur mineralischer Beschichtung

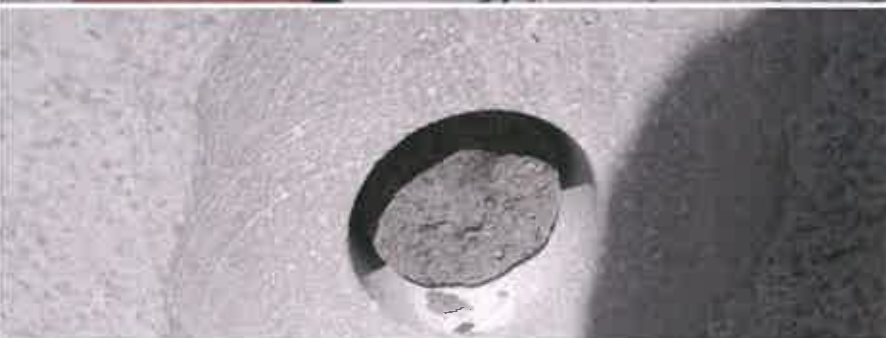
Bild 7:

Haftzugstempel Hz22 mit 0,16 N/mm², 100 % Bruch in mineralischer Beschichtung, ggf. Anbruch beim Bohren

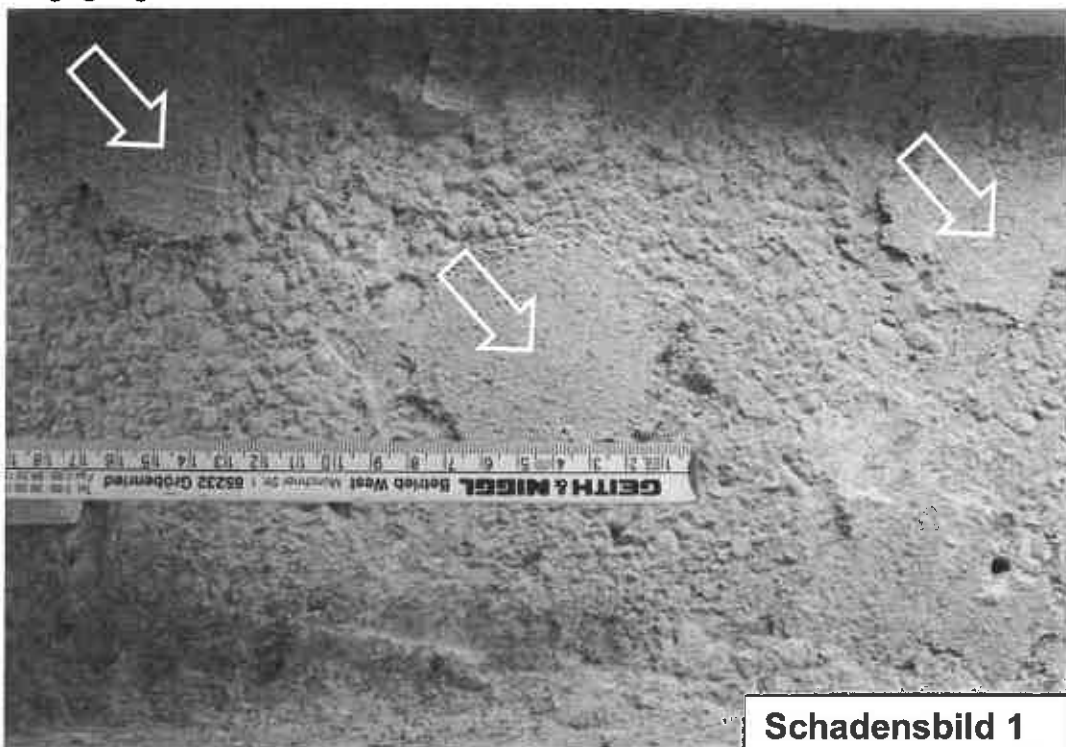
Schadensbild 1

Der visuelle Befund belegt, dass der Spritzmörtel zum Zeitpunkt der Ablösung keinen mechanisch Verbund mit dem Untergrund (Altbeton und Betonersatz) eingegangen ist.

Abb. 6a: Ablösung der Spritzmörtelschale vom Untergrund und den mit Mörtel vorab reprofilierten Fehlstellen (Pfeile) ohne Ausbildung von Bruchflächen

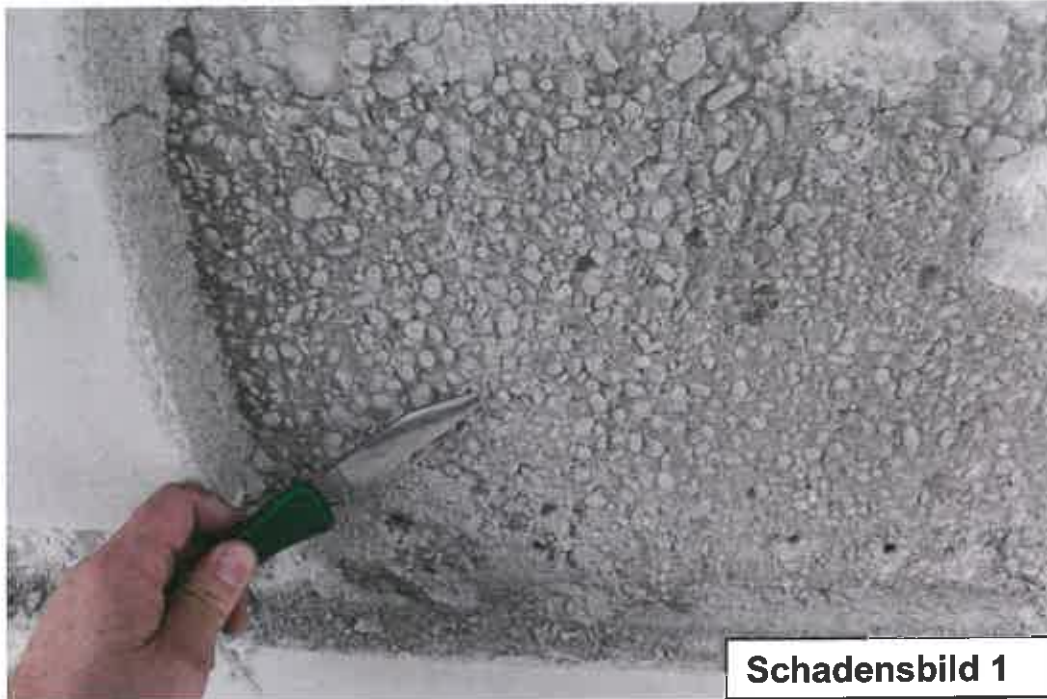
Abb. 6b: Intakte Zuschlagmatrix des Altbetons ohne Ausbildung von Bruchflächen

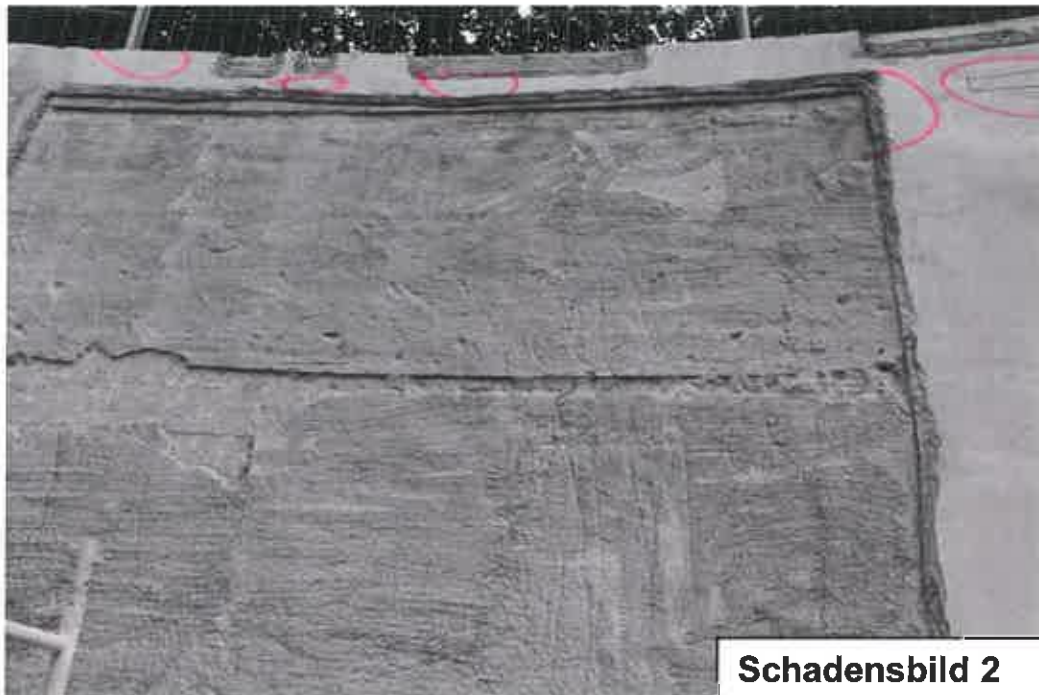
Abb. 7a: Trennlagenbildung zwischen 1. und 2. Spritzmörtellage, in dem horizontalen Streifen befand sich offensichtlich eine Leiste als Höhenlehre.

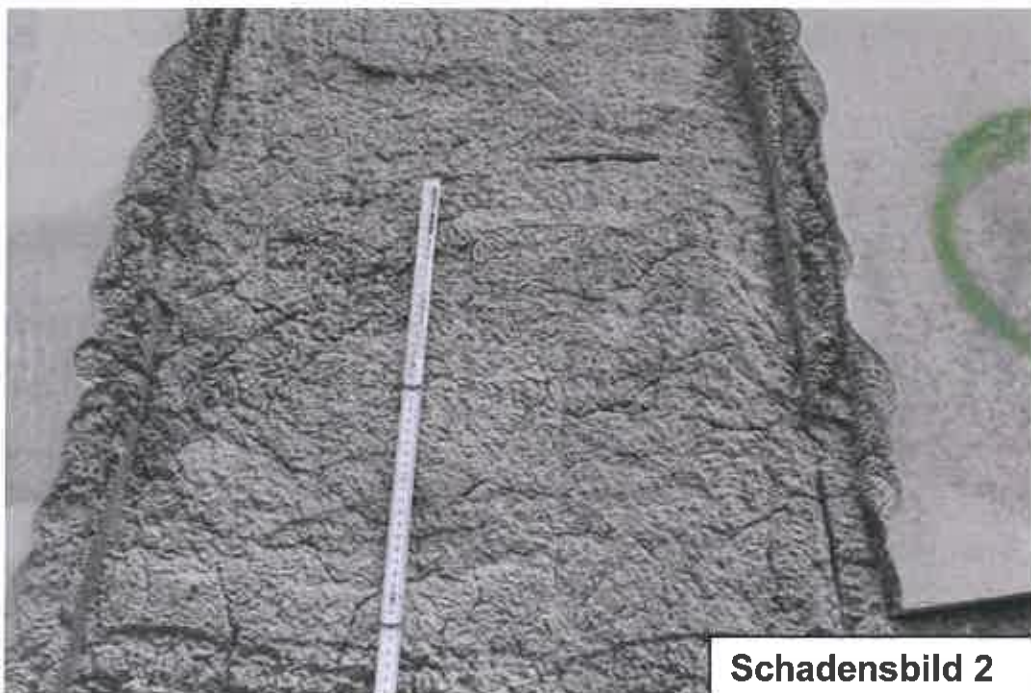
Abb. 7b: Nach Ablösung der 2. Spritzlage sind starke Rissbildungen in der 1. Spritzlage erkennbar.

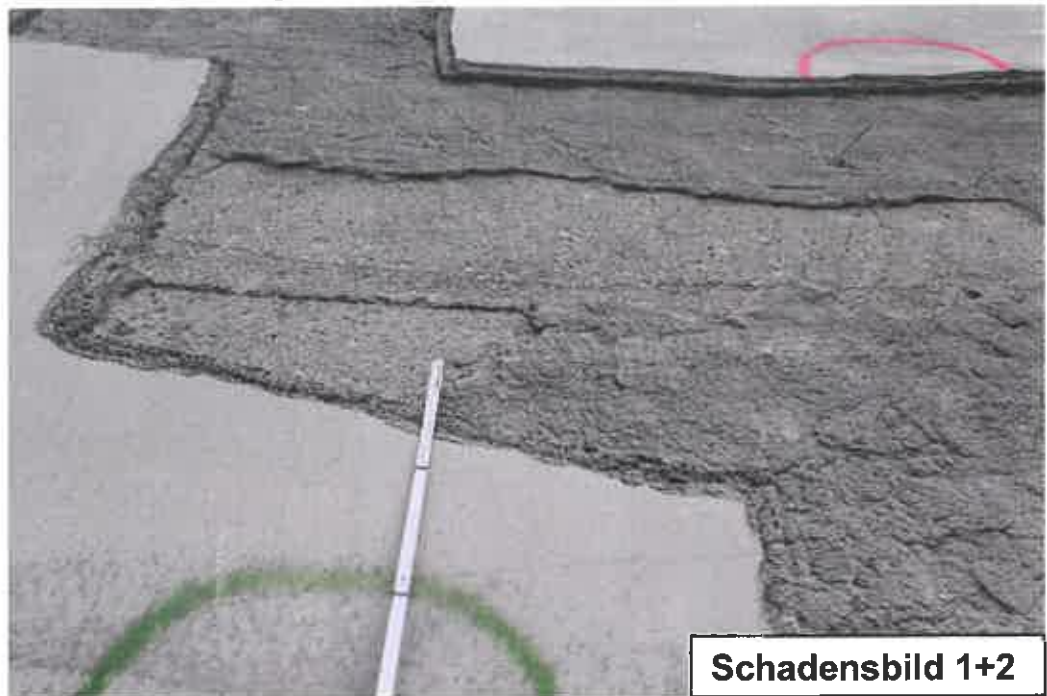
Abb. 7c: Unregelmäßiger Übergang der beiden Schadensbilder
