# P380\_Netto-Markt, Kirchdorf

## Feuchteschaden

P380\_KP01\_Entwässerung von dem Haupteingang

Protokoll zum Ortstermin

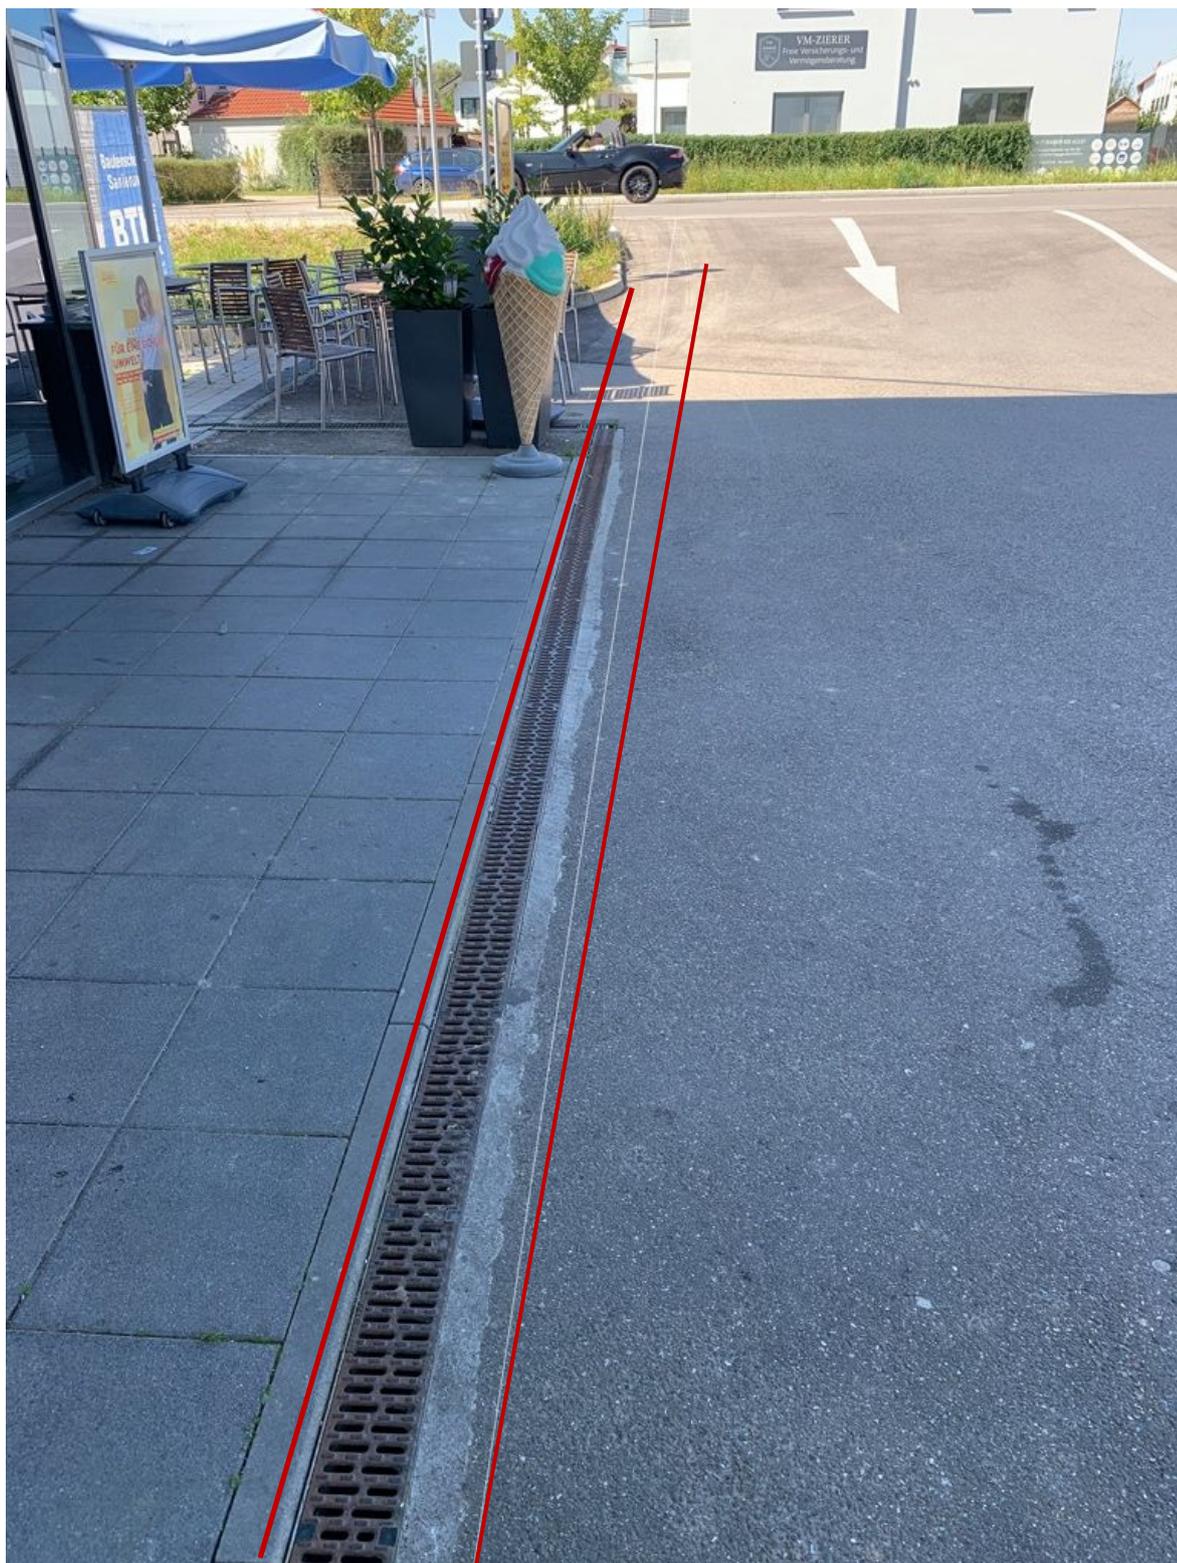
Die gegenständliche Regenrinne ist deutlich zu kurz ausgelegt. Das von der Straße kommende Regenwasser versickert im Einfahrtsbereich neben dem Gebäude auf der Westseite und verursacht die Durchfeuchtungen am Gebäudesockel infolge der fehlenden Sockelabdichtung.

Foto 1. Verbreiterung, Begradigung und Verlängerung der Regenrinne

Die Entwässerungsrinne weist einen ungünstigen Verlauf auf und sollte daher begradigt werden (Foto 1).

Der Unterfertigte empfiehlt die Ausführung einer deutlich breiteren Entwässerungsrinne die für Schwerlastverkehr ausgelegt ist. Die Rinne ist bis zur Bäckerei und bis zur Einfahrt/Straße zu verlängern (Foto 1). Mit der zuständigen Bauverwaltung der Gemeinde ist zu klären ob die Entwässerung an das öffentlichen Abwassernetz angeschlossen werden kann.

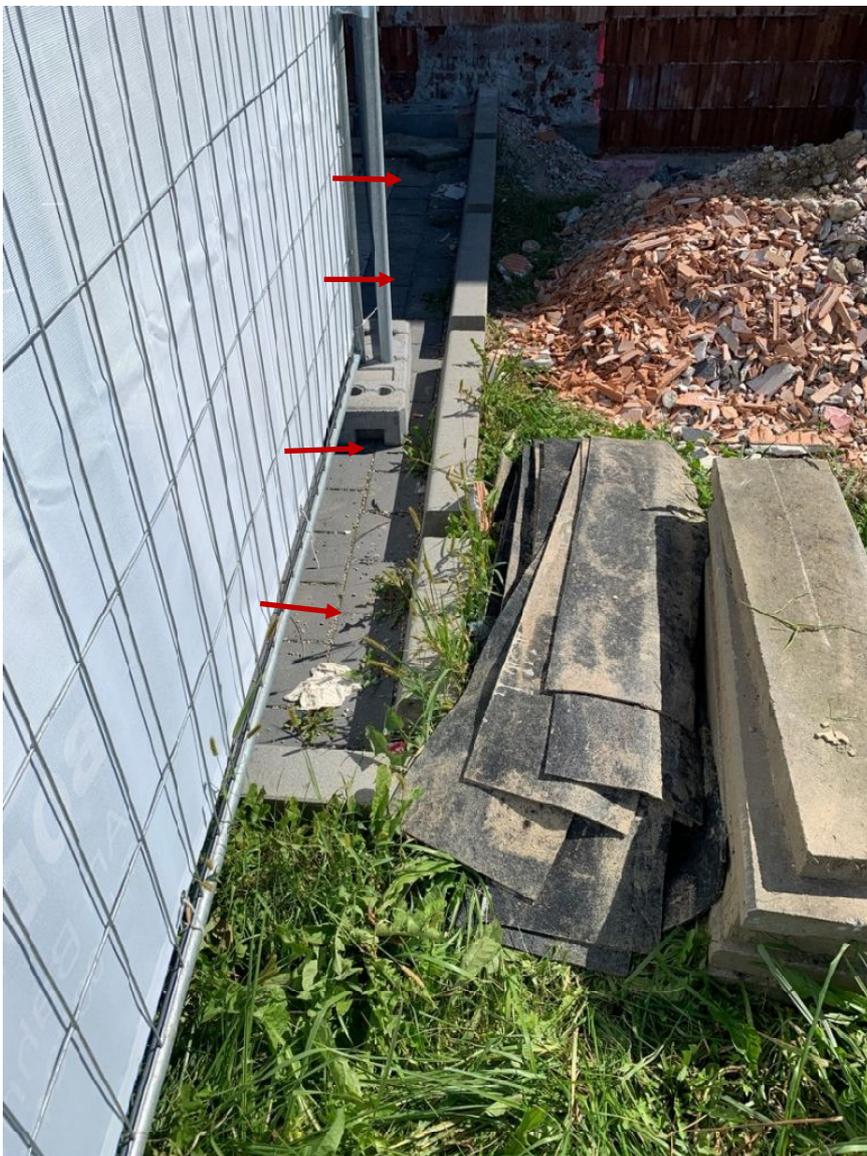
Die Bordsteine im Terrassenbereich wurden planmäßig mit einem Abstand von je ca. 10 cm verlegt. Die Konstruktion gibt Hinweise darauf, dass die zu erwartende Regenmenge nicht ausreichend abgeführt werden kann und die Versickerung ins Erdreich planmäßig vorgesehen war (Foto 2). Dies führt zu einem zusätzlichen Eintrag von Feuchtigkeit in die Bausubstanz des Gebäudes an der Westseite. Die massiven Schäden am Mauerwerk belegen dies.

Foto 2: Bordsteine mit Ablaufmöglichkeit
