Diagnosebericht und die Zustandsermittlung von Feuchteschäden am BV: Nettomarkt 85414 Kirchdorf an der Amper, Hauptstr.

Objekt: **Nettomarkt**
Hauptstr.
85414 Kirchdorf an der Amper,

Datum: 11. Juni 2021

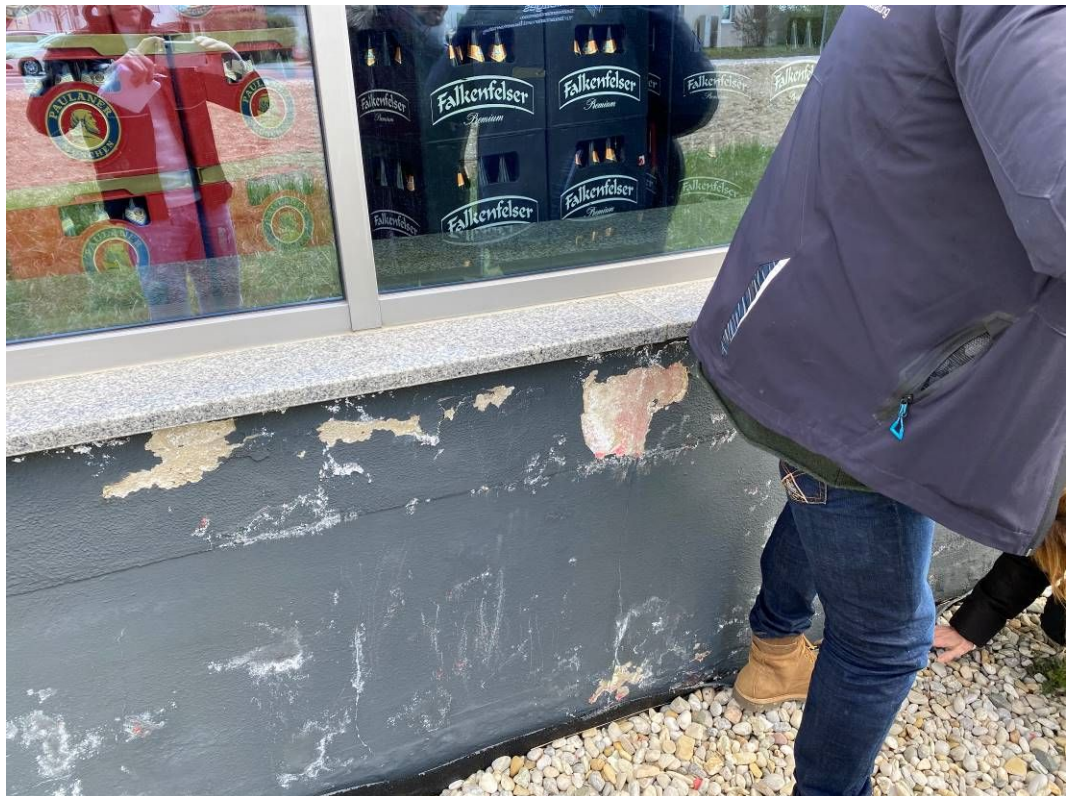
Bei dem betreffenden Objekt handelt es sich um einen Nettomarkt in dem die Außenwände des Erdgeschoßes mit Porotonziegeln und Beton erstellt wurden. Die Gründung erfolgte auf einer Betonplatte und Betonfundamenten. Am Objekt sind im Bereich der Bauwerkssockel massive Feuchteschäden ersichtlich.

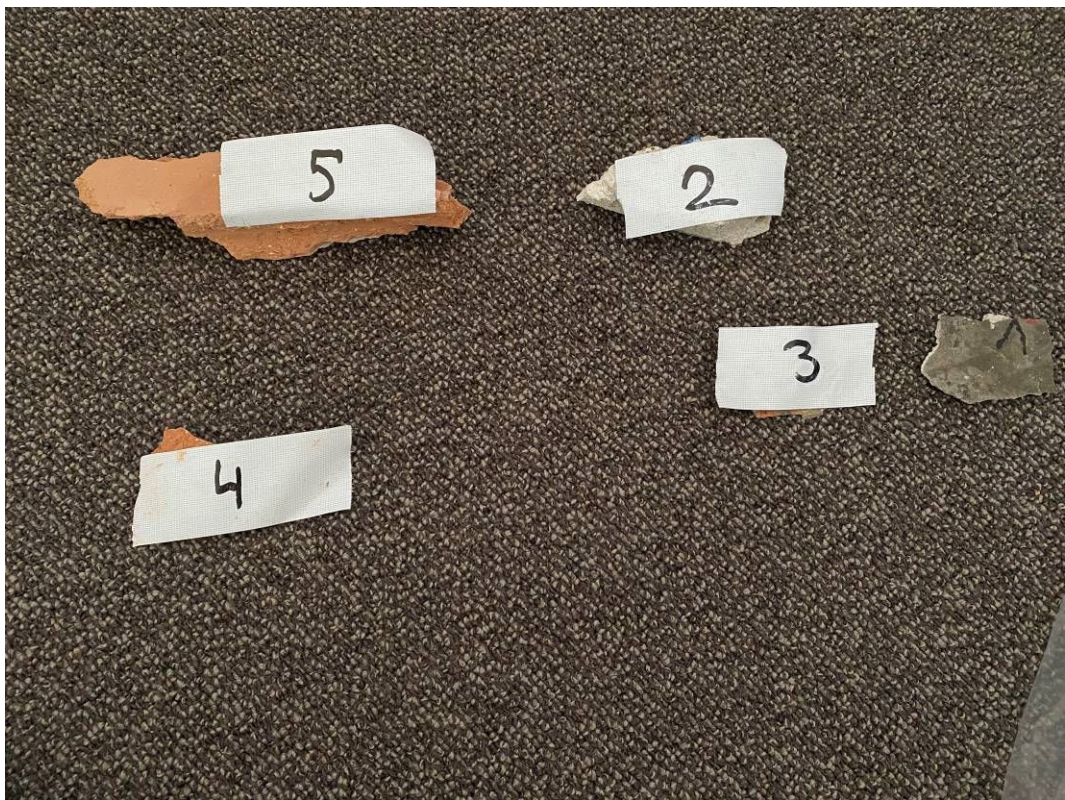
Abdichtungsproben

Die Sockelabdichtung wurde an den Probestellen der Außen Beprobung entnommen. Es ist bereits visuell erkennbar, dass an den entnommenen Proben die Mindesttrockenschichtdicken nicht erreicht wurden.
