# Gutachten

P471\_GA01

## Instandsetzung der Tiefgarage

VR-Bank Rottal-Inn eG

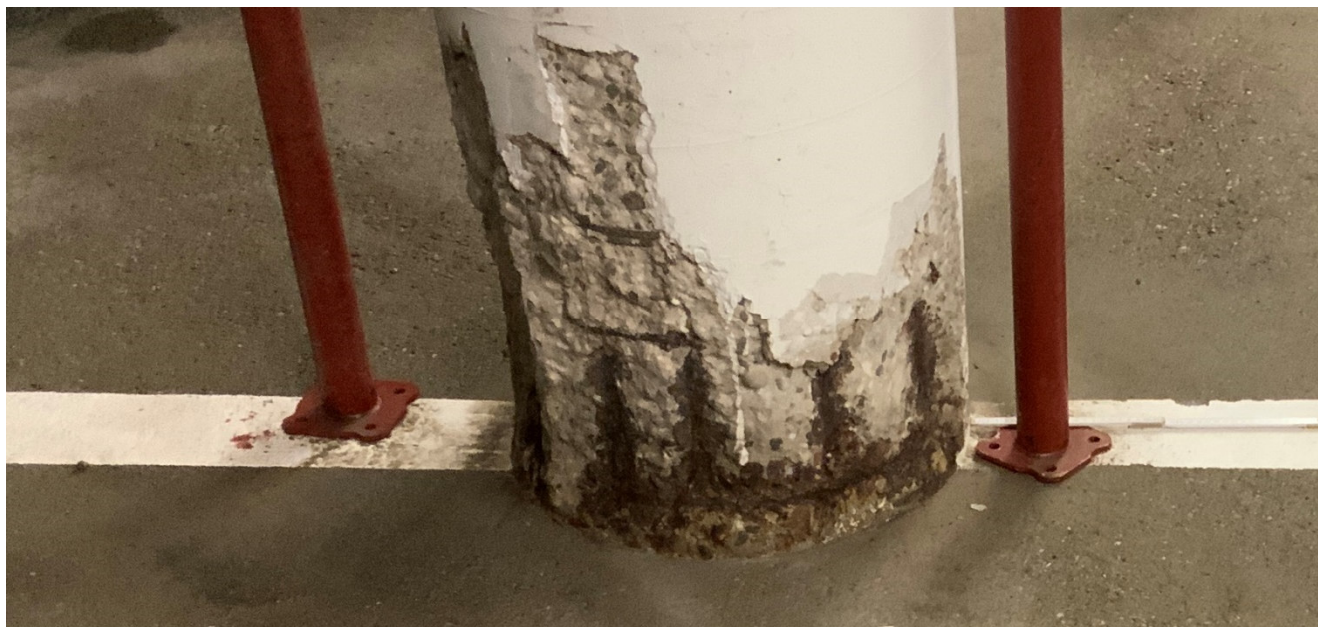
Abb. 9: Betonabplatzungen, starke Korrosionsschäden, Sockelbereiche Stb.-Rundstütze.  
Signifikante Querschnittsverluste an der tragenden Bewehrung. Die Standsicherheit ist gefährdet.

- Bewehrungskorrosion mit hohen Querschnittsverlusten, verbunden mit oberflächennahen Betonabplatzungen aufgrund des fehlenden Oberflächenschutzes und zu geringer Betondeckung (Abb. 9, Abb. 10).
- Betonabplatzungen infolge chloridinduzierter Bewehrungskorrosion.
- Hohe Korrosionswahrscheinlichkeiten an den Stützensockeln bis in eine Höhe von ca. 50 cm.
- Das 5%-Quantil der gemessenen Betondeckung beträgt 23 mm. Die nach Abb. 30 auf mindestens 95% der gemessenen Flächen einzuhaltenden Mindestbetondeckung von 35 mm, wird unterschritten.

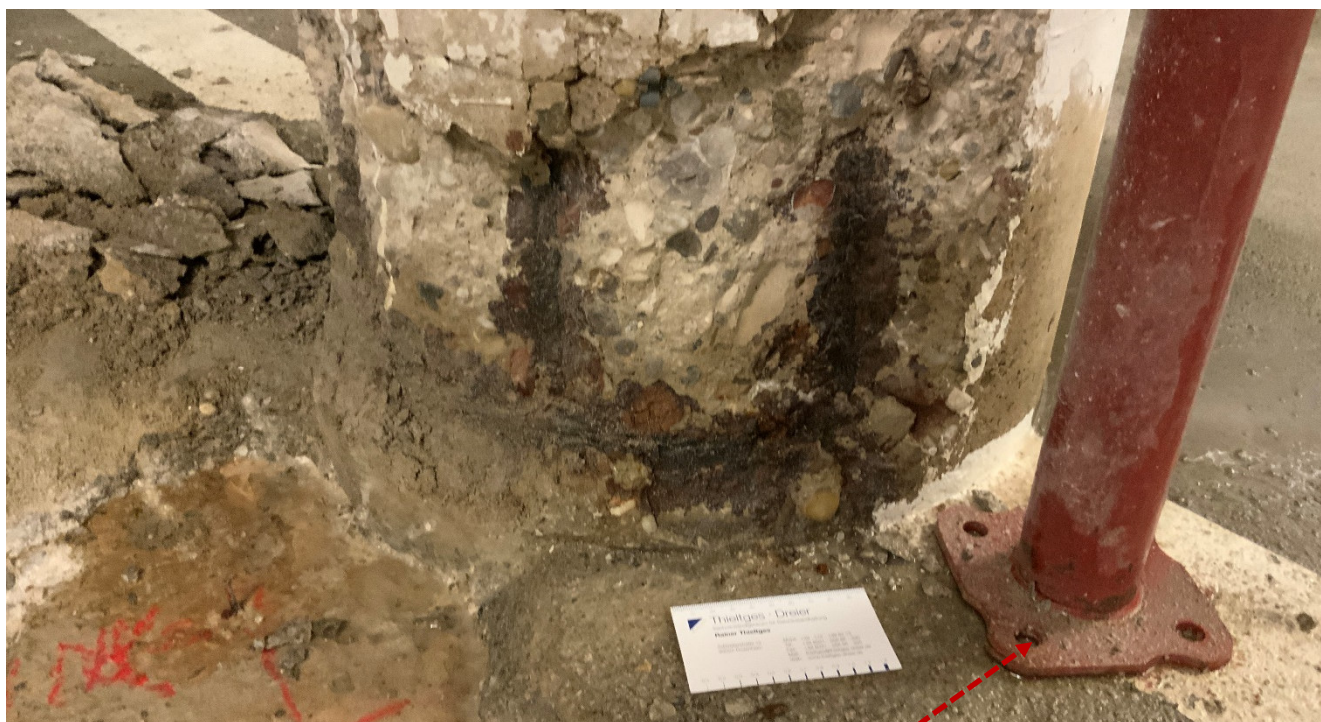
Abb. 10: Stützenbewehrung mit hohen Abrostungsraten.

Die vor der Inspektion durch den AG veranlassten Abstützungen wurden durch eine statisch bemessene Abfangkonstruktion ersetzt.

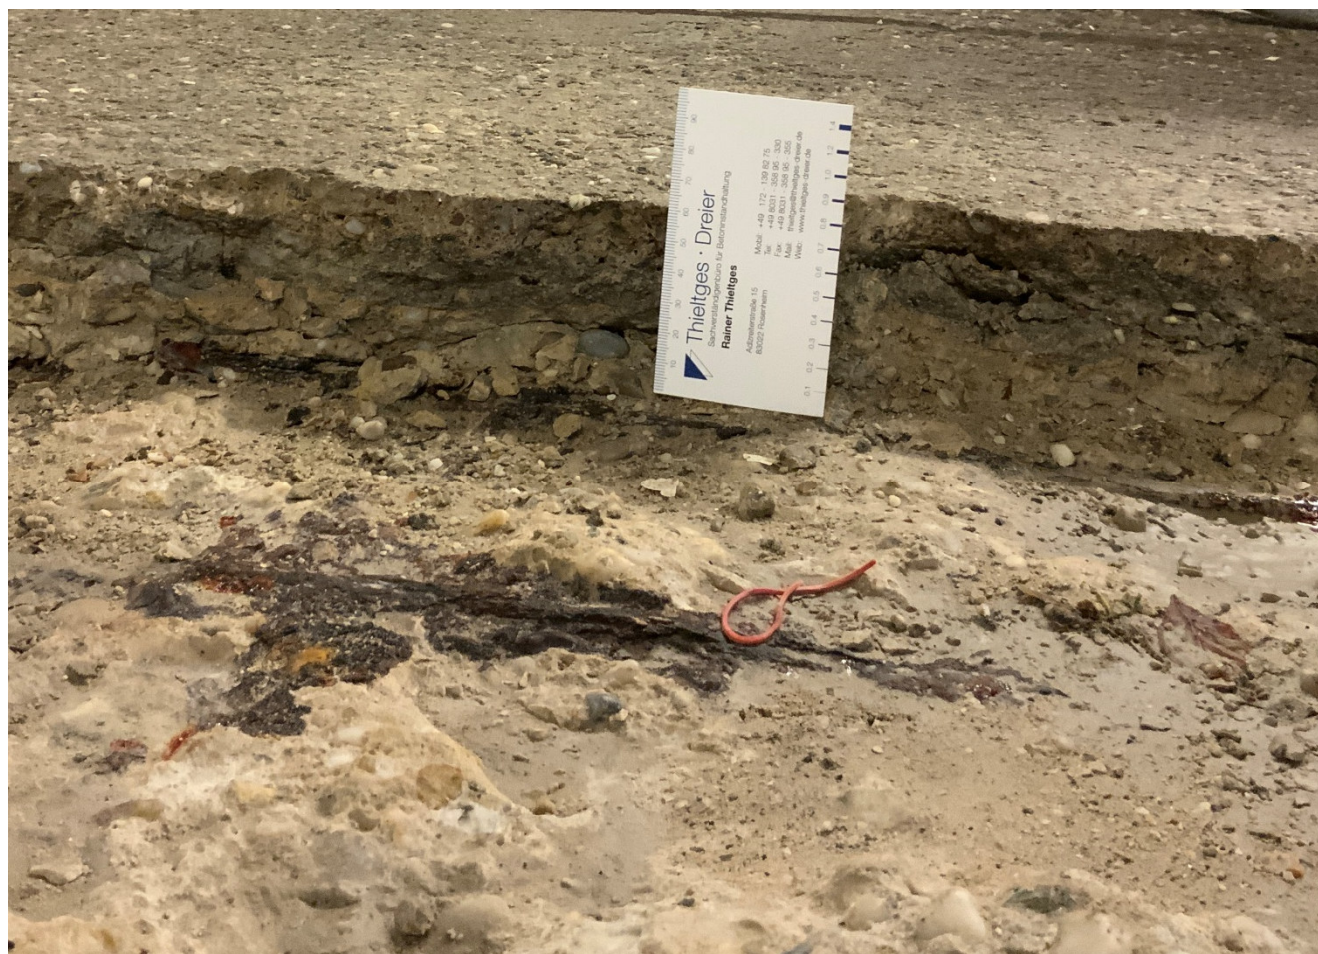
Abb. 11: Blick auf den Verbundestrich und die Oberseite der Stb.-Bodenplatte.

Der i.m. 5 cm starke Verbundestrich zeigt teilflächig einen sehr guten Haftverbund zur Bodenplatte. Beim Rückbau des Estrichs lösen sich die oberen Bereiche der Stb.-Bodenplatte, mit intaktem Haftverbund, bis hinter die korrodierte Bewehrung teilflächig ab. Die freiliegende Oberbewehrung der Bodenplatte ist stark korrodiert und zeigt hohe Querschnittsverluste.

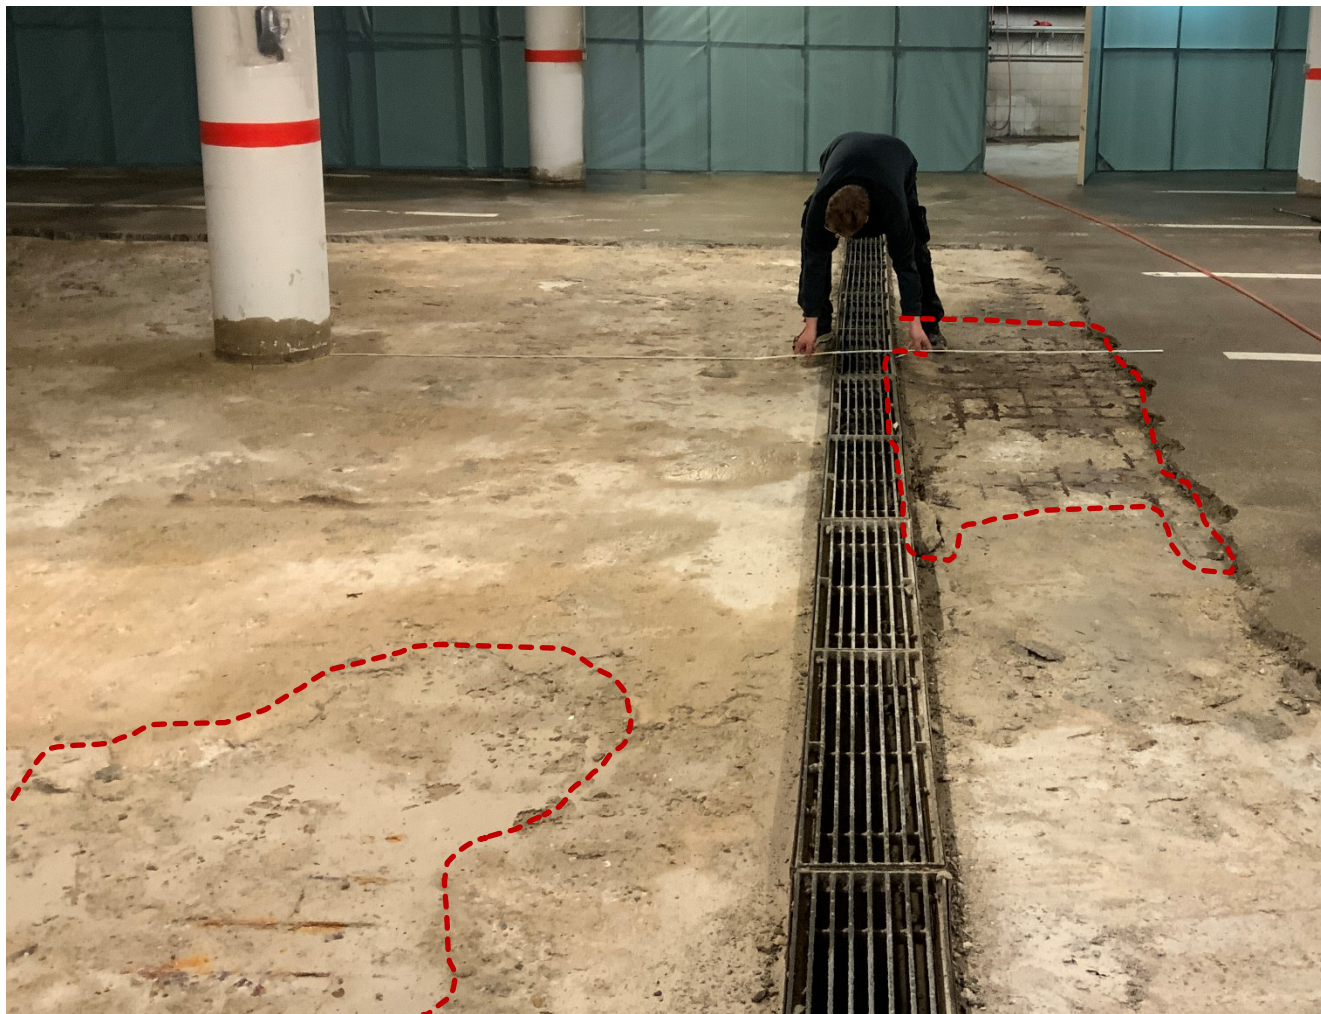
Abb. 12: Freiliegende, korrodierte Oberbewehrung der Bodenplatte.

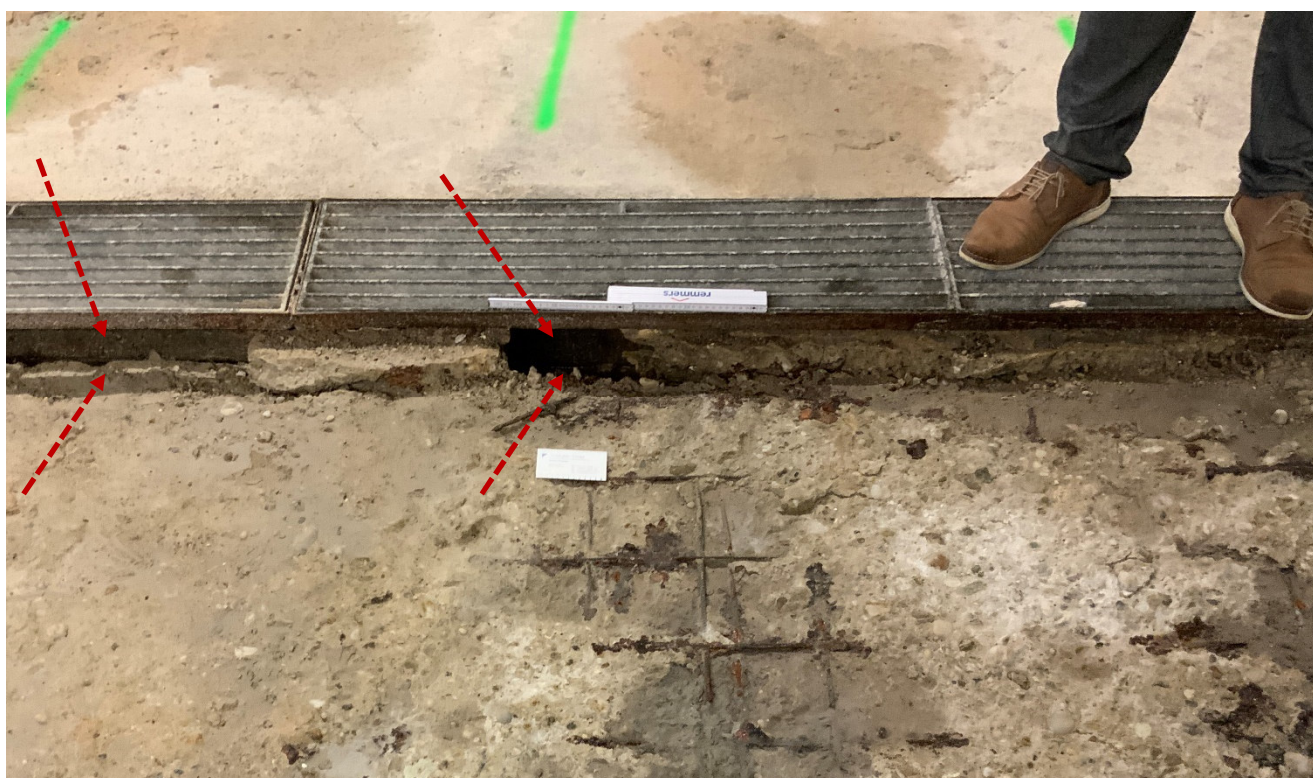
Abb. 13: Entwässerungsrinne aufgesetzt.

Die Entwässerungsrinne wurde vor dem Einbringen des Verbundestrichs auf die Bodenplatte, auf Mörtelbändern aufgesetzt. Der Estrich schließt stumpf an die Entwässerungsrinne an. Die Anschlussfugen zwischen Estrich und Entwässerungsrinne sind undicht (Abb. 13)

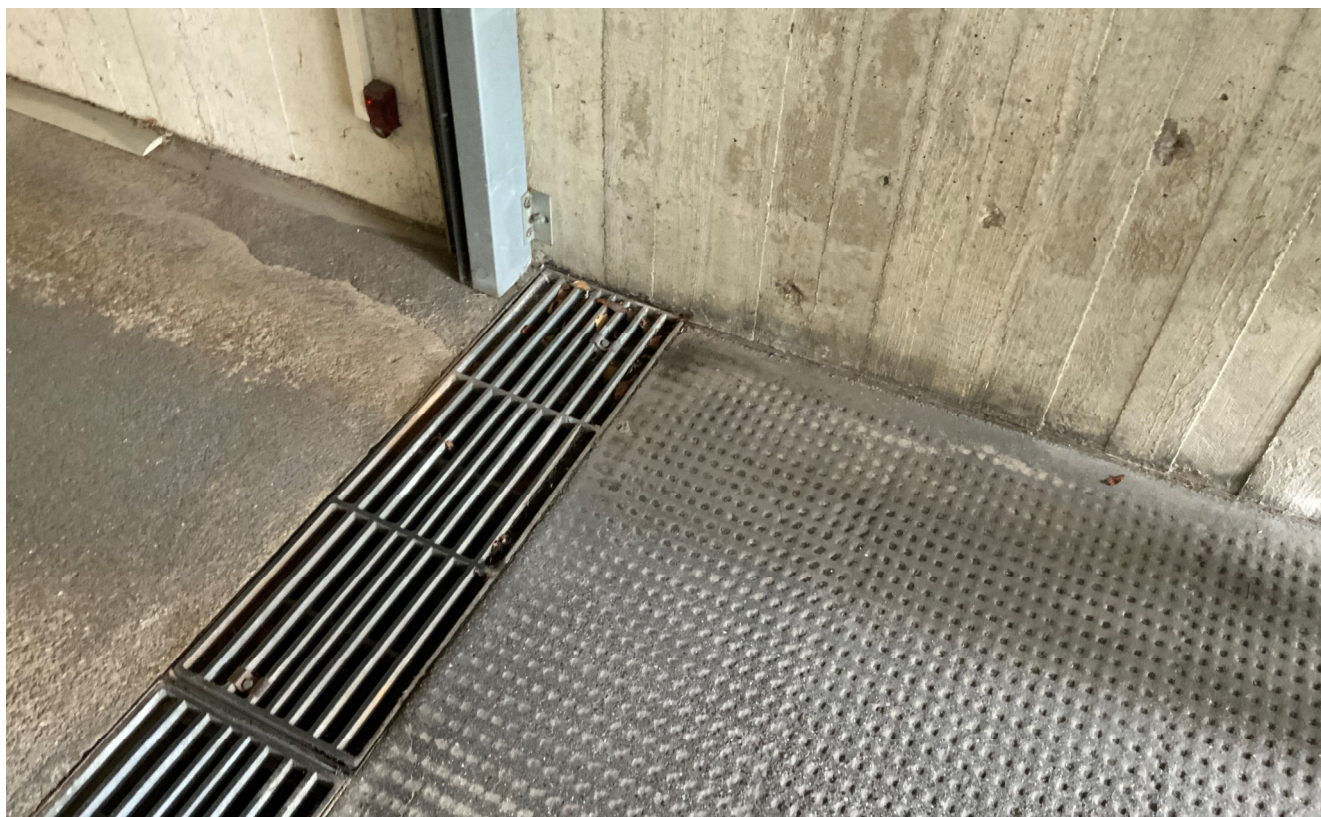
Abb. 14: Entwässerungsrinne Rampenfuß.

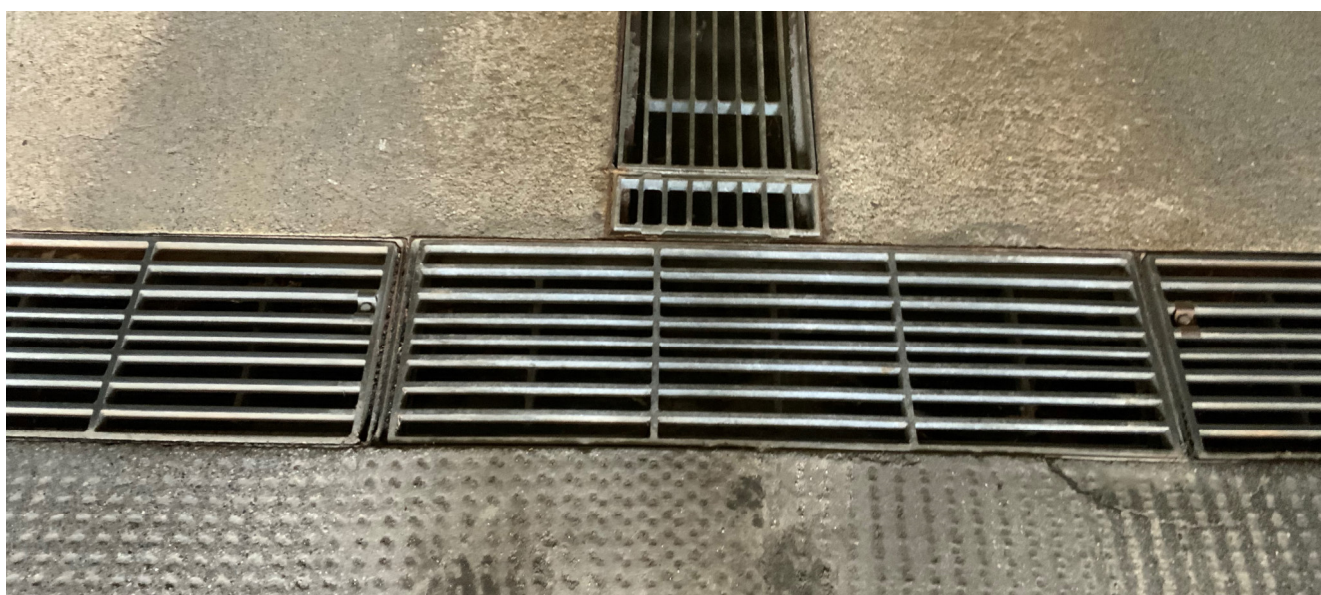
Abb. 15: Anschluss Entwässerungsrinne Rampe.

Die Entwässerungsrinne am Rampenfuß entwässert über die Tiefgaragenrinne.

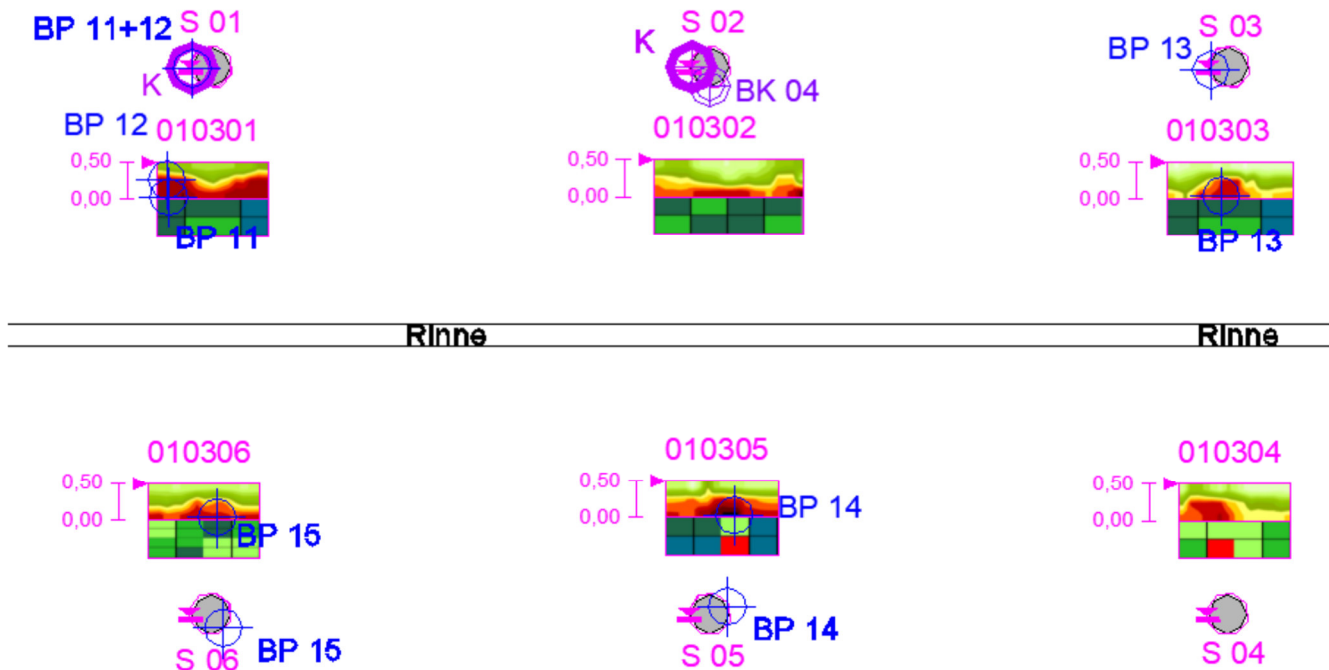
Abb. 16: Potentialgrafik Stützen Auszug aus [A] 8.

An allen Stützensockeln sind umlaufend hohe, negative Potentiale  $< -400$  mV vorhanden, woraus ein aktiver Korrosions-/Auflösungsprozess der tragenden Stützbewehrung abgeleitet werden kann. In den gelb/orange dargestellten Bereichen beginnen die Korrosionsprozesse an der Bewehrung.

Die Bohrmehlbeprobungen BP11, BP13, BP14 und BP15 (negativer Messwert bzw. Messwert im Übergangsbereich, hohe / kritische Chloridgehalte) sowie BP12 (negativer Messwert in einer Höhe von 20cm, hohe / kritische Chloridgehalte bis 4cm) sowie die Sondierungen bei BP11 und BP14 bestätigen die Einschätzung der Korrosionsvorgänge anhand der Potentiale.

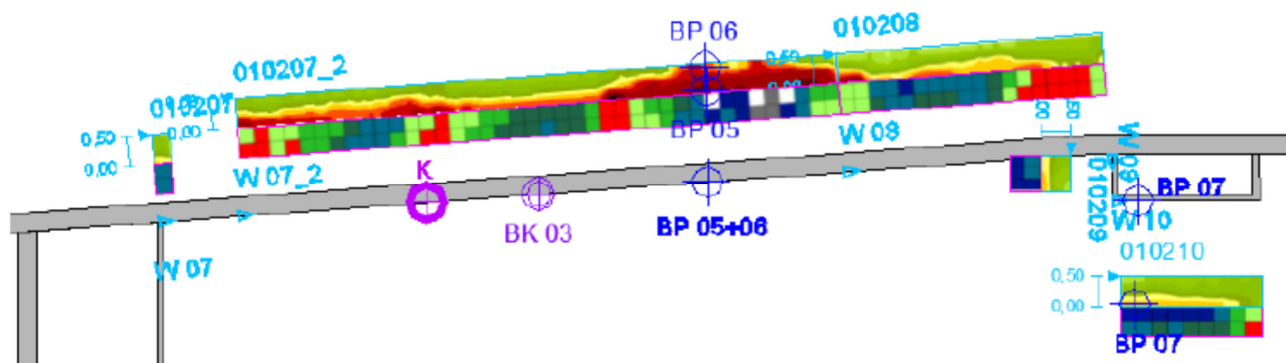
Abb. 18: Potentialgrafik Wandsockel W7-W11, Auszug aus [A] 8.

Die dargestellten Potentialfeldgrafiken der Wandsockel zeigen im Fußbereich, flächig und lokal, bis 50cm Höhe, negative, bereits aktive Korrosion (in den Grafiken rot dargestellt) und Potentiale im Übergangsbereich (in den Grafiken gelb bis orange dargestellt) auf.

- An Wand W07\_2 wurden Bohrmehlproben bei BP05 (h=0cm) und BP06 (h=20cm) in zwei Höhen bei negativem Potential entnommen. Bei beiden Bohrpunkten wurden stark erhöhte Chloridanreicherungen bis 6cm Tiefe festgestellt; Korrosion ist bei negativem Potential auch bis zu einer Höhe von 50cm wahrscheinlich.

- Bei Prüfstelle BP07 an Wand W10, mit einem Messwert von -287mV im Übergangsbereich, wurden in 6cm Tiefe stark erhöhte Chloridanreicherungen festgestellt. Die Sondierung bestätigt Korrosion an der Bewehrung. Bei der Sondierung bei BP 07 wurden Korrosionsspuren an der Bewehrung (trotz BD 53 mm) bei einem Chloridgehalt von 0,83M%/Zement festgestellt.

- Im Zuge der Sondierung bei BP 05 wurde chloridinduzierte Korrosion mit Querschnittsverlusten von bis zu 100% festgestellt.
- Die Wandsockel W18 und W19 zeigen teilweise negative, auf Korrosion hinweisende Potentiale – sowie Potentiale im Übergangsbereich im Fußbereich auf. Bei geringen Betondeckungen kann es zu carbonatisierungsinduzierter Korrosion kommen (Mittelwert Karbonatisierung 31mm).

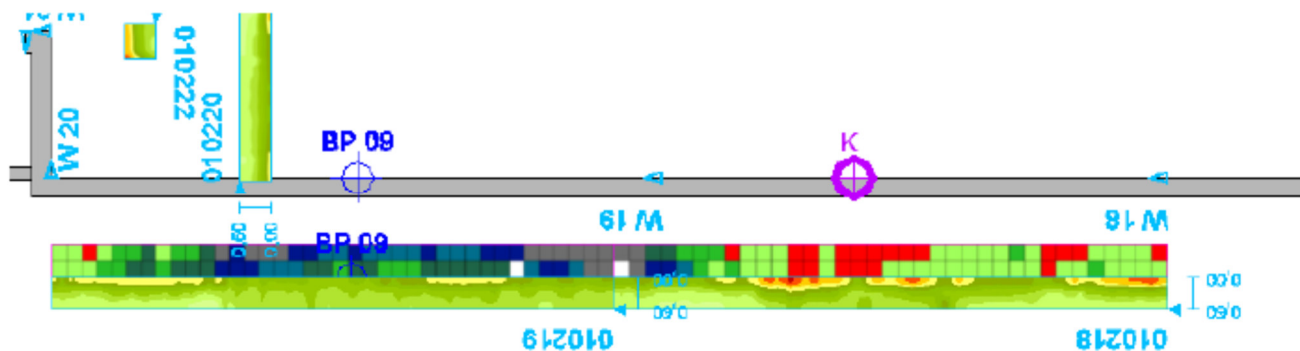
Abb. 19: Potentialgrafik Wandsockel W18 - W19, Auszug aus [A] 8.

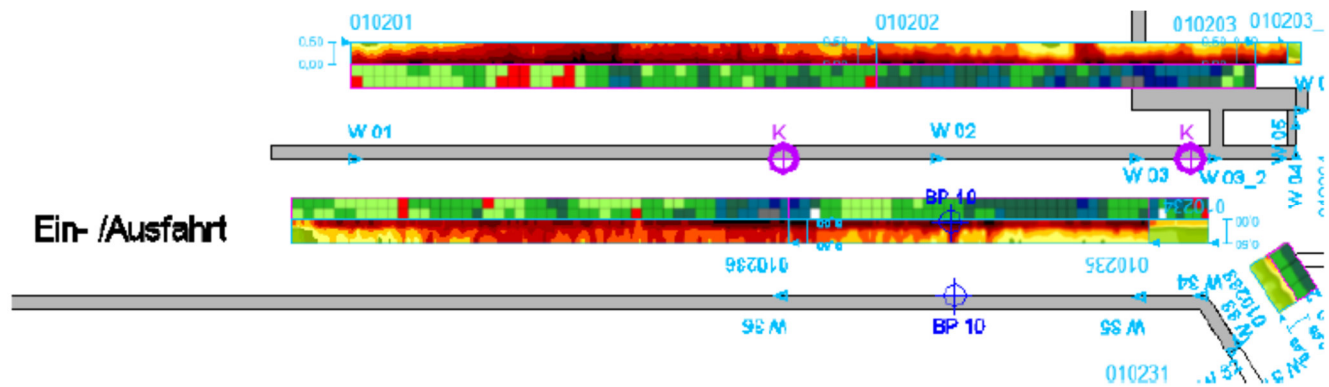
Abb. 20: Potentialgrafik Rampensockel W02, W35, W36, Auszug aus [A] 8.

- Die Potentialfeldgrafiken der Rampensockel zeigen aktive Korrosion (in den Grafiken rot dargestellt) und Potentiale im Übergangsbereich (in den Grafiken gelb bis orange dargestellt) bis zu einer Höhe von 50cm auf. Die negativen Potentiale sind erfahrungsgemäß auf eine Durchfeuchtung der Rampenbauteile (=erhöhte Leitfähigkeit und dadurch geringerer, elektrischer Widerstand) zurückzuführen. Die Chloridgehalte bei BP 10 an der Rampenwand liegen bei 0,1M%/Zement und sind eindeutig als unkritisch einzustufen. Im Zuge der Instandsetzung sollte die Einschätzung in weiteren Bereichen, insbesondere mit Anzeichen von aufsteigender Feuchtigkeit, durch Bohrmehlbeprobungen überprüft werden, um den Korrosionsschutz sicherzustellen. Aufgrund der

Betondeckung und der festgestellten Karbonatisierung lässt sich ebenfalls keine erhöhte Korrosionsgefährdung infolge der Karbonatisierung ableiten.

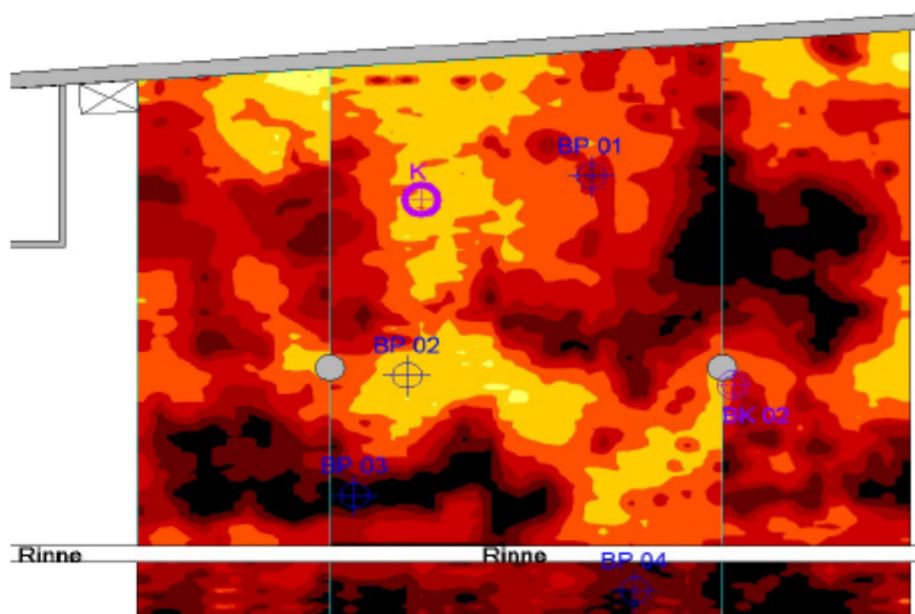
Abb. 23: Potentialgrafik Bodenplatte Tiefgarage, Auszug aus [A] 6.

Aus der Grafik (Abb. 23) lassen sich hohe, negative Potentiale von  $< -400\text{mV}$  in der Bodenplatte identifizieren, die auf aktive Korrosionsprozesse an der Bewehrung hinweisen. Damit verbunden sind signifikant erhöhte Chloridwerte (siehe BP03/04), mit sichtbaren Querschnittsverlusten an der eingelegten

Bewehrung. Die Prüfstellen bei BP01 (keine Auffälligkeit), BP03 (Abstand freiliegende Eisen) und BP04 (freiliegende korrodierte Bewehrung) zeigen sehr hohe Chloridanreicherungen bis in eine Tiefe von 6 cm. Die Sondierung bei BP02 zeigt geringe Korrosionsspuren auf. Im Bereich der Prüfstellen BP03 und BP04 sind Korrosionsprozesse an der freiliegenden Bewehrung ersichtlich. Im Bereich BP04 (angrenzend an die Rinne) sind flächig erhebliche Querschnittsverluste an der Bewehrung vorhanden.

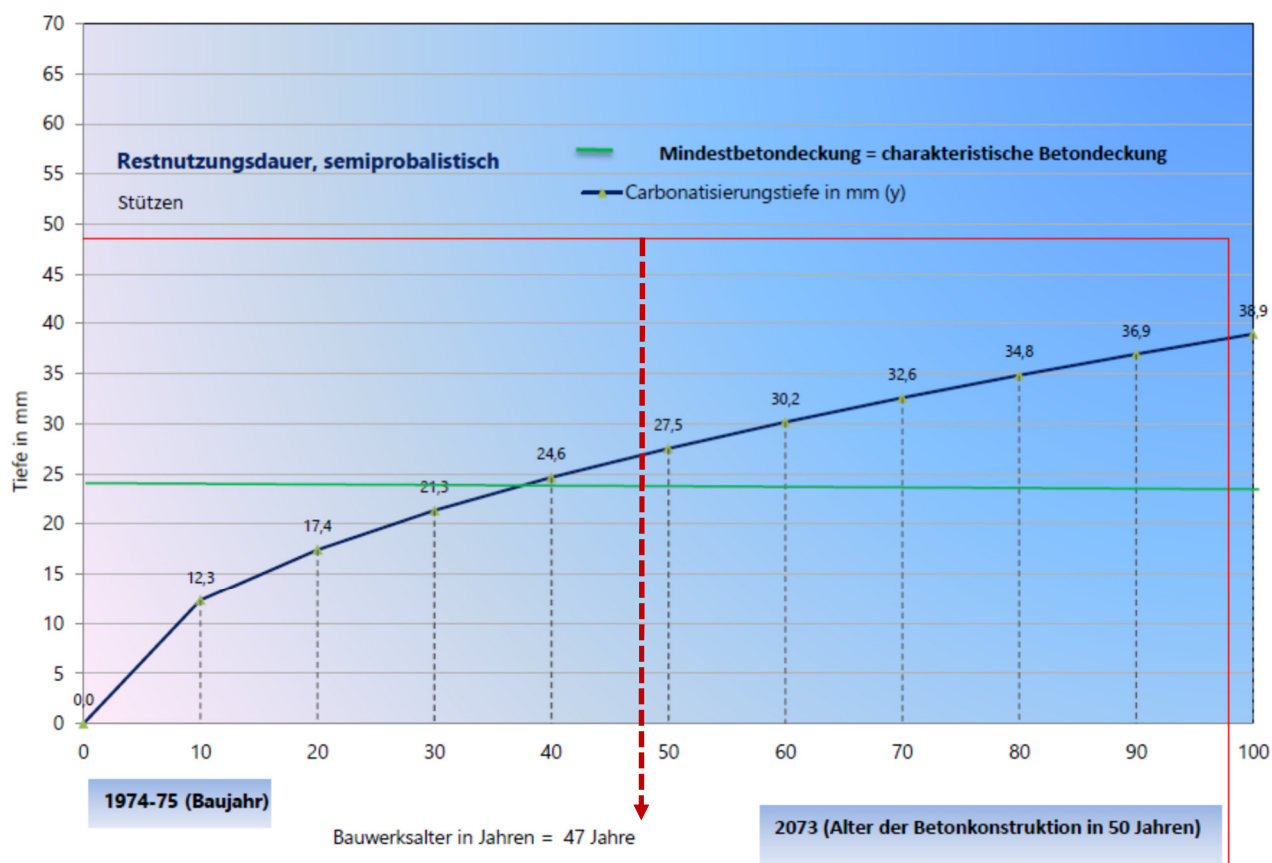
**Abb. 34:** Diagramm Carbonatisierungsfortschritt Stützen

Der Kurvenentwicklung ist zu entnehmen, dass die Restnutzungsdauer der Betondeckung aufgebraucht ist (rechnerischer Wert = - 7,43 Jahre).

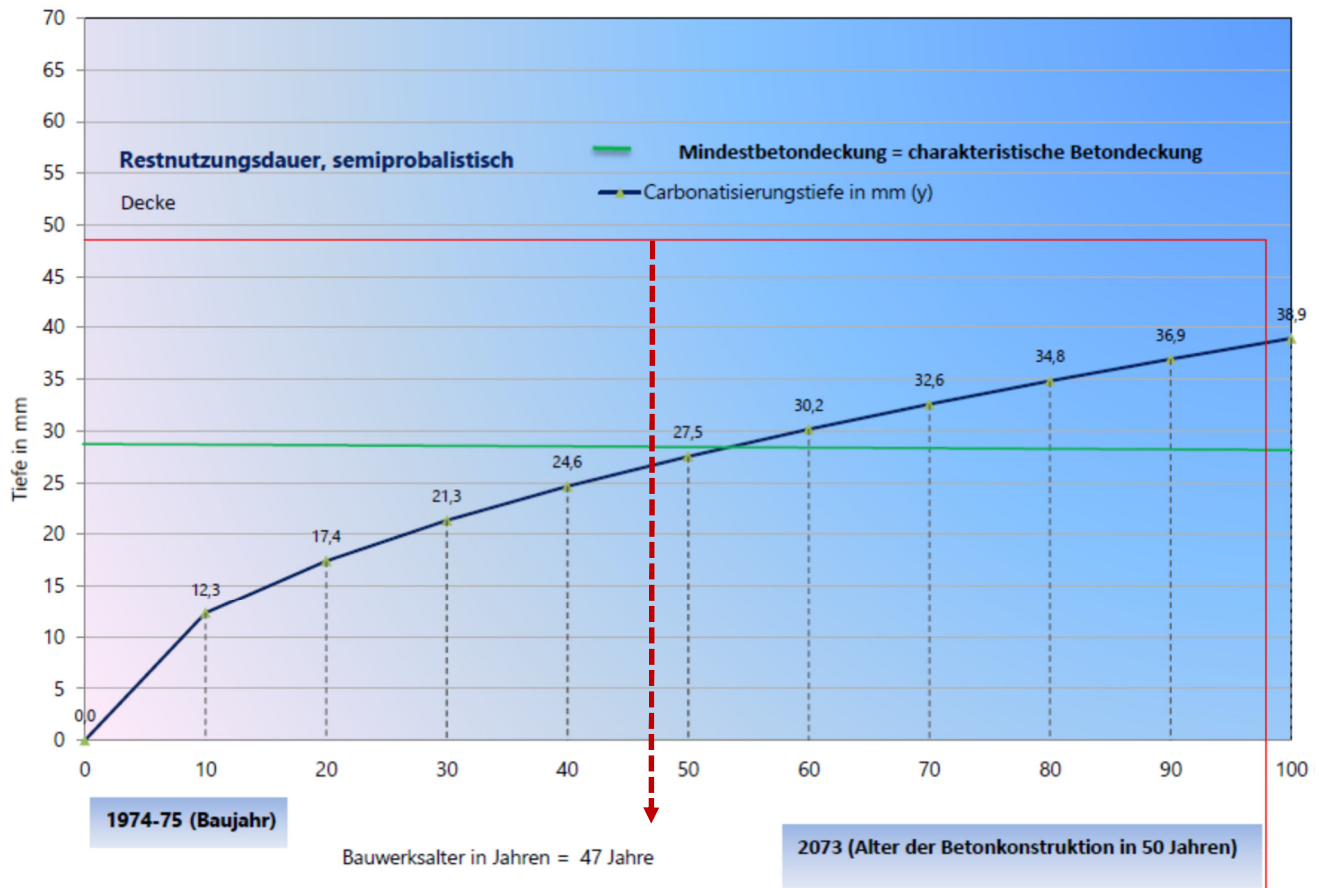
**Abb. 35:** Diagramm Carbonatisierungsfortschritt Decke

Der Kurvenentwicklung ist zu entnehmen, dass die Restnutzungsdauer der Betondeckung in 8,45 Jahren aufgebraucht ist.

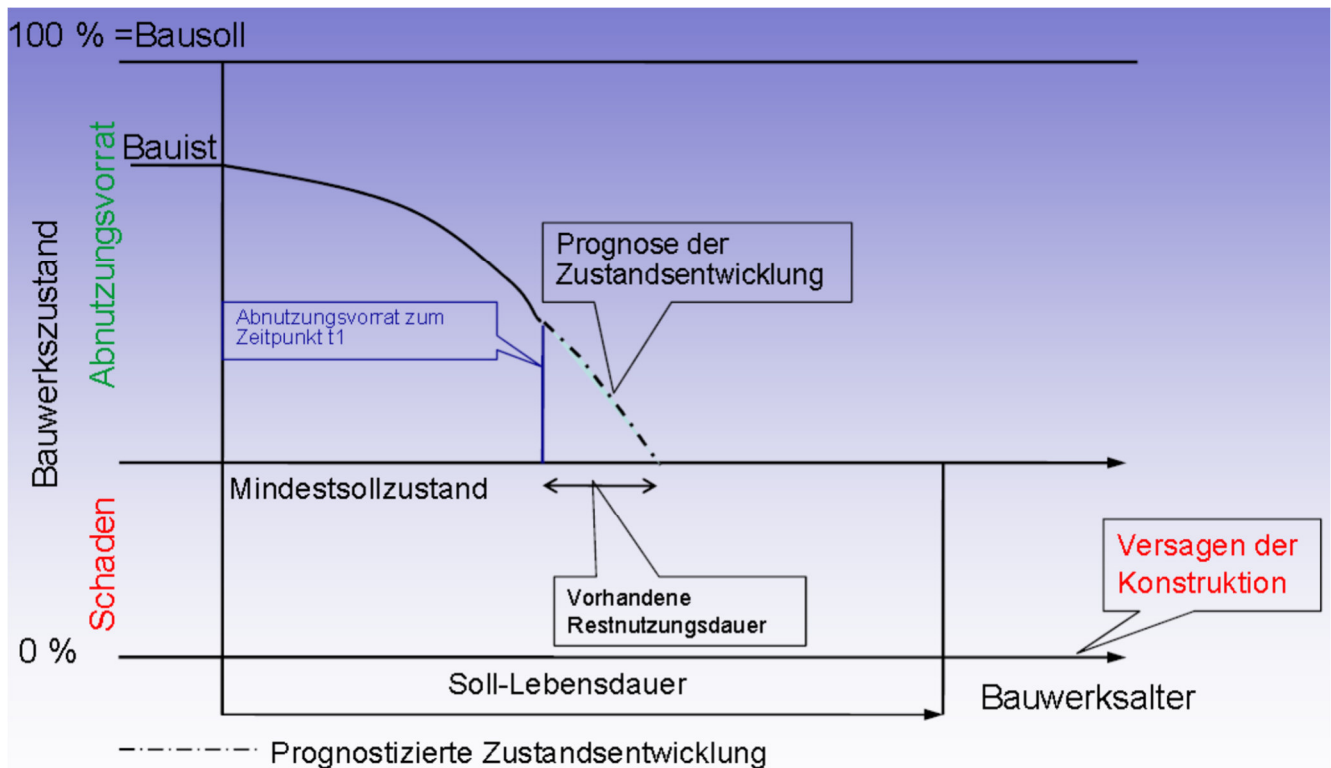
An den tragenden Stb.-Wand- und Stützensockeln liegen Korrosionsschäden mit nennenswerten Querschnittsverlusten vor. Beim überwiegenden Anteil der Prüfstellen liegen Potentialwerte und Chloridanreicherungen vor, die auf aktive bzw. beginnende Korrosionsprozesse auf Höhe der Bewehrung hinweisen. Im Bereich der Bauteilöffnungen haben sich diese bestätigt. Die weiteren Verluste an Stahlquerschnitten werden unter gleichbleibenden Bedingungen progressiv zunehmen. Die Gefährdung der Standsicherheit wird unter gleichbleibenden Bedingungen zunehmen. Die Gebrauchstauglichkeit und Dauerhaftigkeit der Stb.-Konstruktion sind bereichsweise nicht mehr gegeben.

In den Stützen- und Wandbereichen mit freiliegender Bewehrung ist der Abnutzungsvorrat aufgebraucht und somit der Mindest-Sollzustand unterschritten (siehe Diagramm Abb. 36).

**Abb. 36:** Diagramm zur Darstellung der Zustandsentwicklung.
