Datum : 11.08.2022
Zeichen : PW
Aktenzeichen : 22-04511-SV

-GUTACHTEN- -Tiefgarage-

D-84347 Pfarrkirchen, Bahnhofstraße 2-4

Ersteinschätzung zu Schäden an der gesamten Tiefgarage

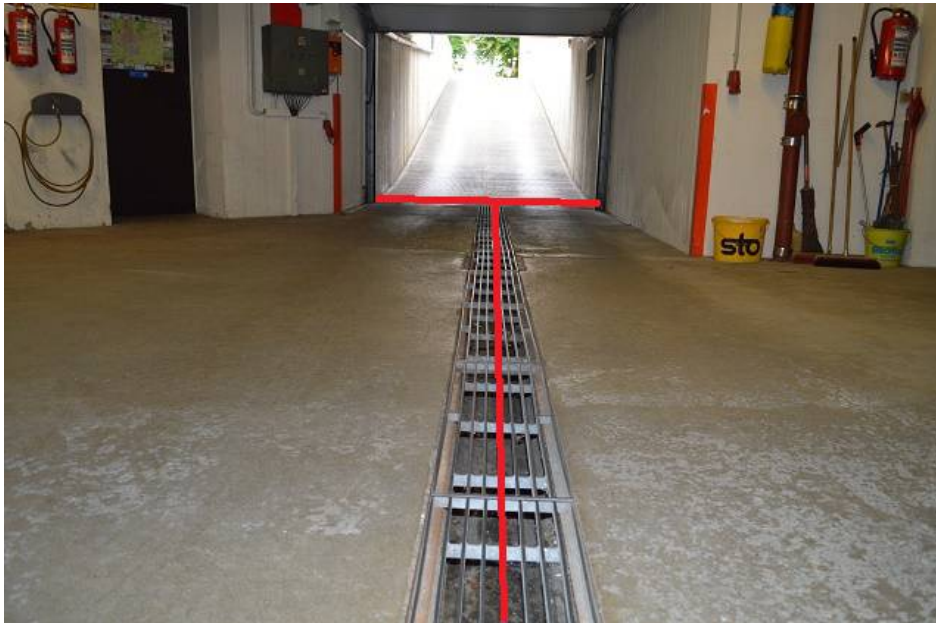
01) Beweisaufnahme:

Am Tiefgaragen-Einfahrtbereich fließt das äußere Oberflächenwasser in die zentrale Entwässerungsrinne ein.

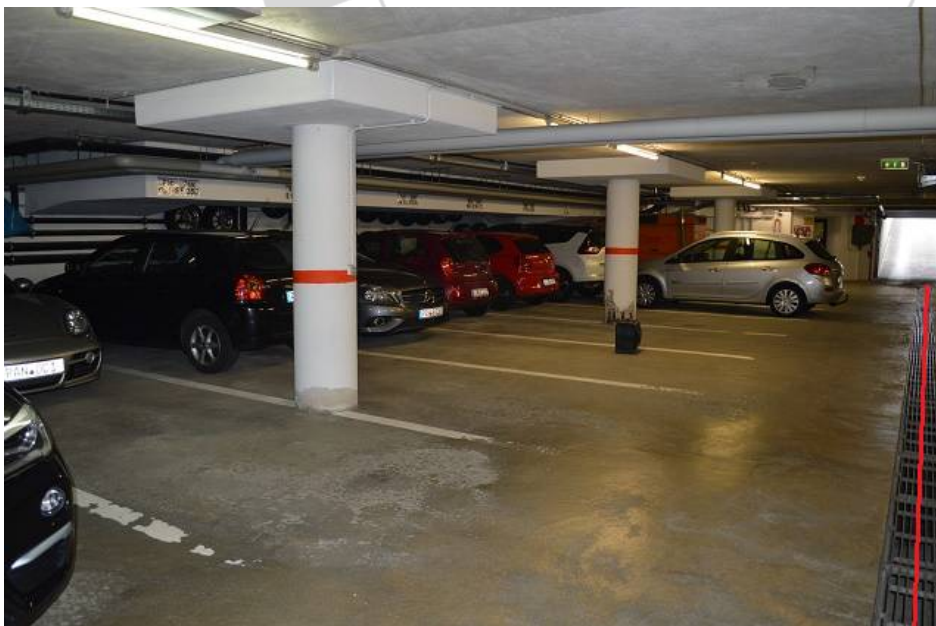
02) Verlauf der Entwässerungsrinne

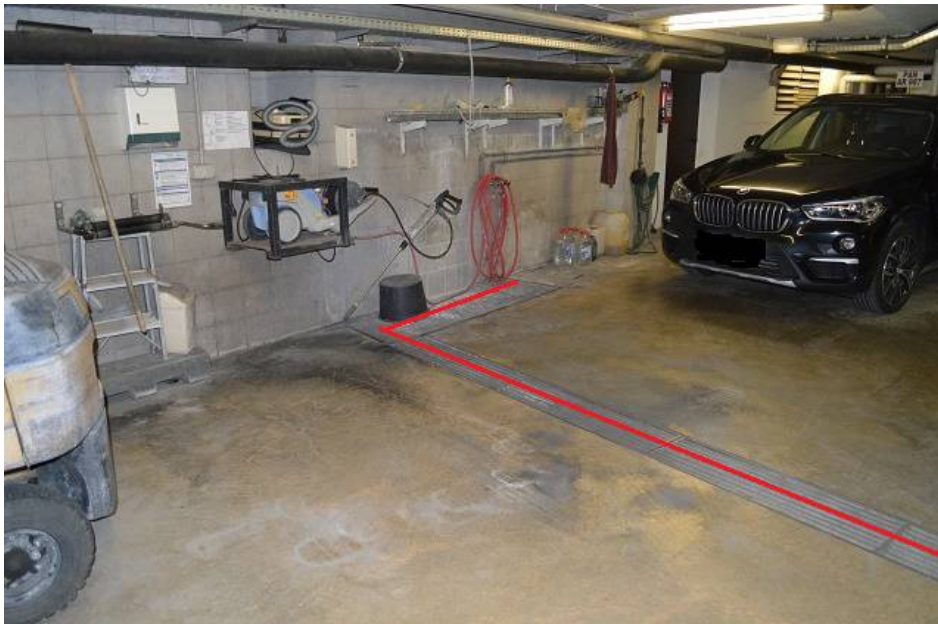
03) Verlauf der Entwässerungsrinne bis zum Waschplatz

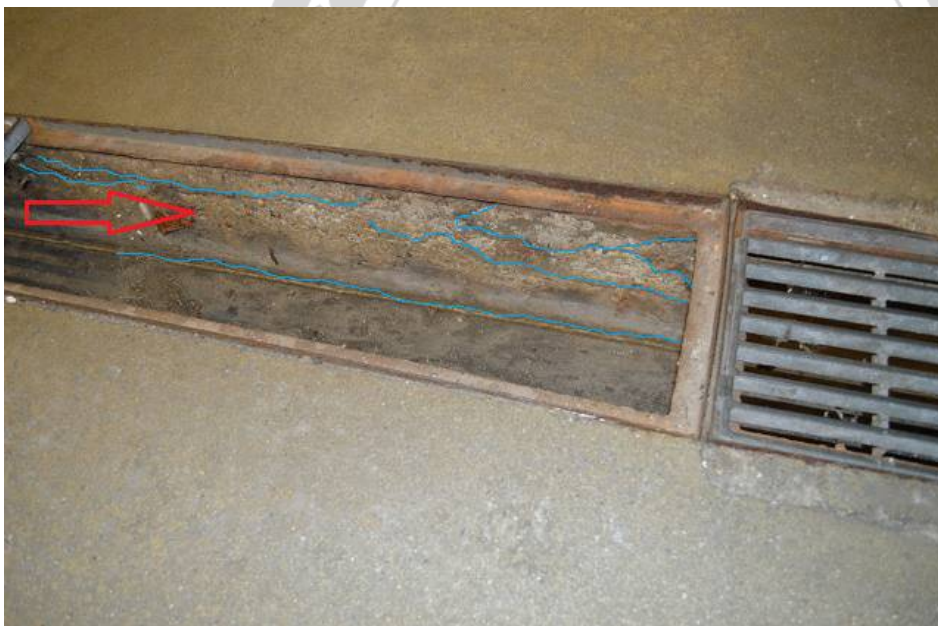
04) Beweis:

Die Entwässerungsrinne ist baulich betrachtet ursprünglich in einer unzureichenden Qualität hergestellt worden. Im Hinblick der spröden und rissigen Betonausführung wie hier im Bild zum Entwässerungsschacht verdeutlicht, gelingt es dem abfließenden Oberflächenwasser in den Beton und weiter bis zu den tragenden Stützsäulen der Tiefgarage sich auszubreiten. Die daraus augenscheinlich entstandenen Bauschäden sind nachfolgend festgehalten.

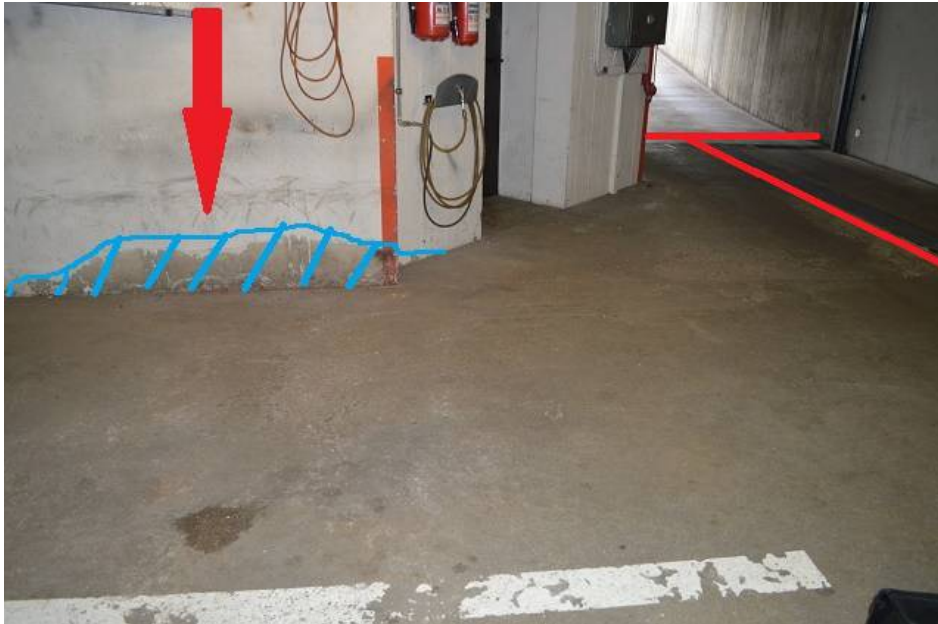
05) Kapillar aufsteigende Nässe im Mauerbereich unmittelbar links und seitlich des Einfahrtbereich.

Im Hinblick der sich über Jahre von Außen über die Tiefgaragenabfahrt eingetragenes Oberflächenwasser, verbunden mit den winterlich Streusalz/Wasser welche mit den Fahrzeugen eingetragen wird, kommt es zu negativen Auswirkungen im Bereich der innenliegenden Außenwände, welche sichtbare kapillar und damit aufsteigende Feuchtigkeit wieder spiegelt.

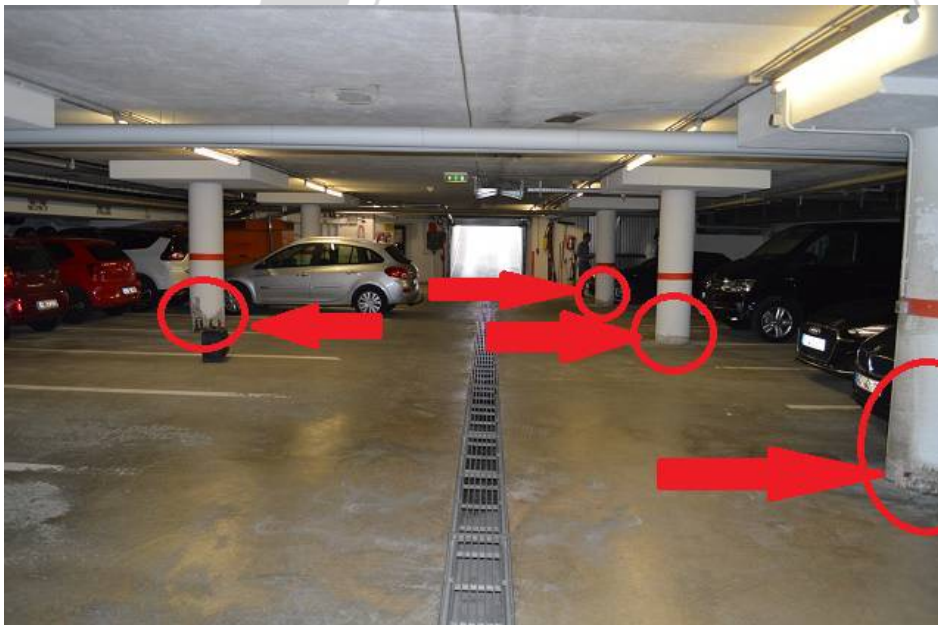
06) Weiter greift die kapillare Feuchtigkeit wie hier im Bild dargestellt auf die tragenden Stützsäulen über -diese werden durch einen schleichenden Prozess fortlaufend geschwächt.

Des Weiteren nahm die Feuchtigkeit negativen Einfluss auf die tragenden Betonsäulen welche bereits augenscheinlich massiver Korrosion ausgesetzt sind. Die damit verbundene statische Tragfähigkeit ist somit nicht mehr sichergestellt und betrachten deshalb die Funktion als nicht mehr ausreichend gesichert an. Ferner sehen wir Gefahr in Verzug und unverzüglichen Handlungsbedarf.
