**Untersuchungsbericht erstattet am 12.01.2023**

Korrosionsuntersuchungen an Stahlbetonbauteilflächen  
Potentialfeldmessung und betontechnologische Baustoffprüfungen

**Projekt: TG Bahnhofstraße 2-4 in Pfarrkirchen**

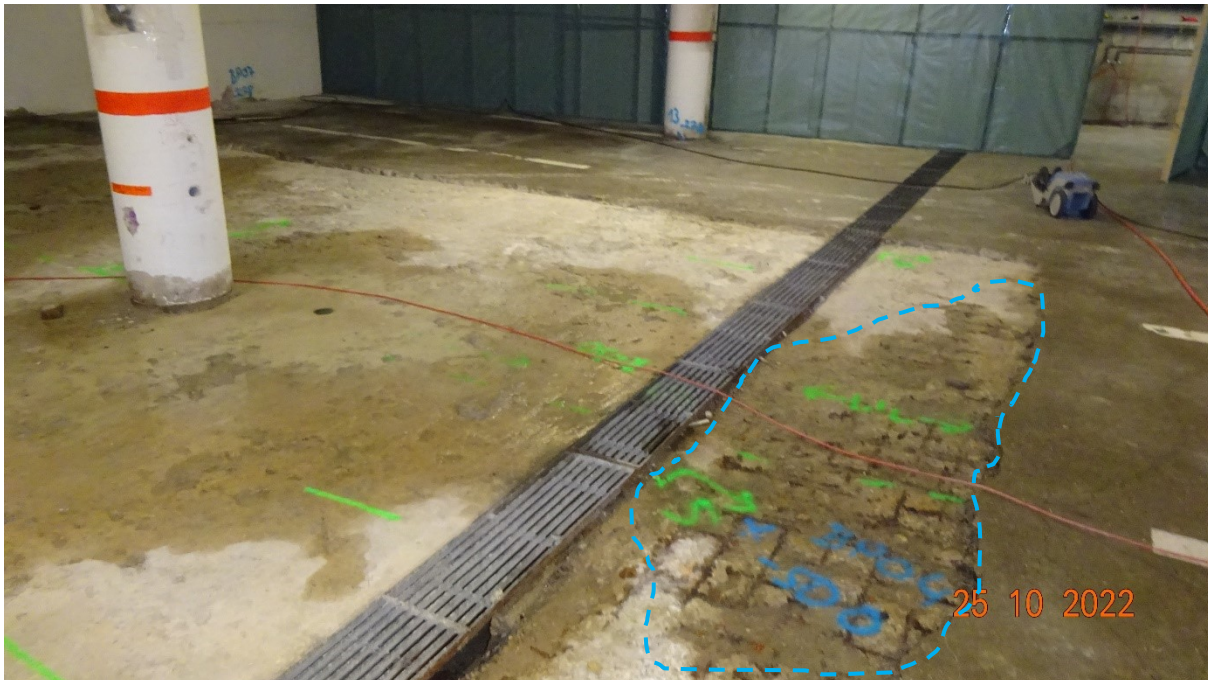
Foto 01: korrodierte freiliegende Bewehrung in Bodenplatte

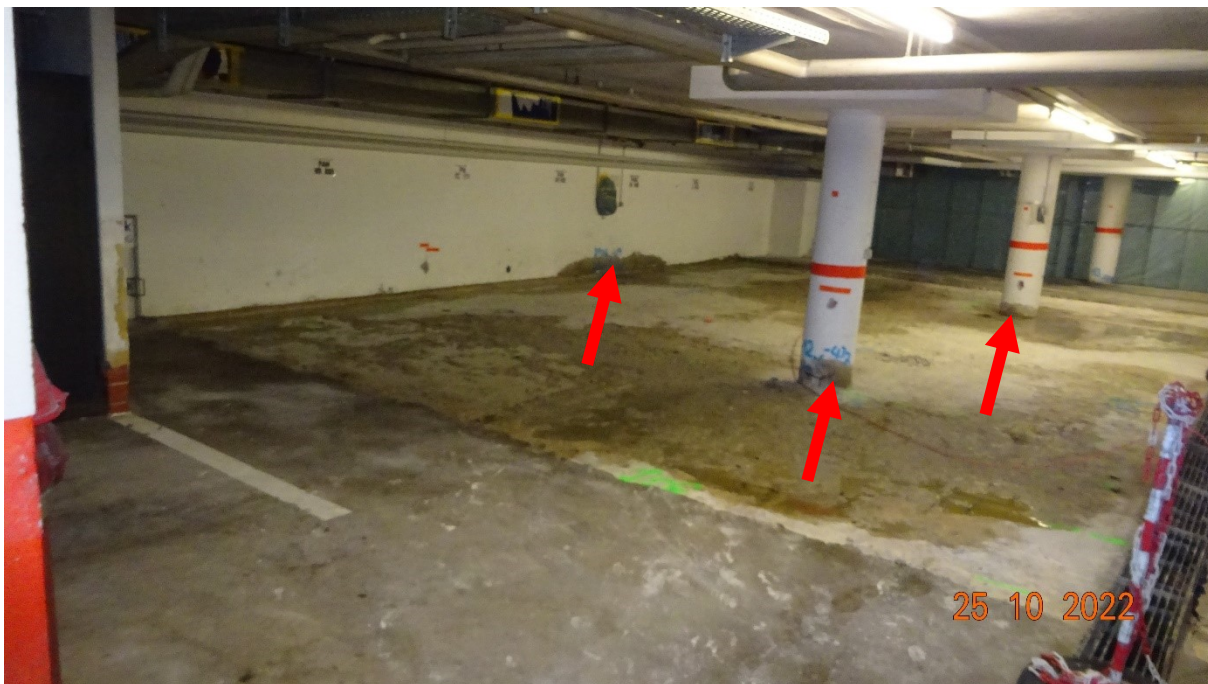
Foto 02: Farbablösungen an Stütze und Wand

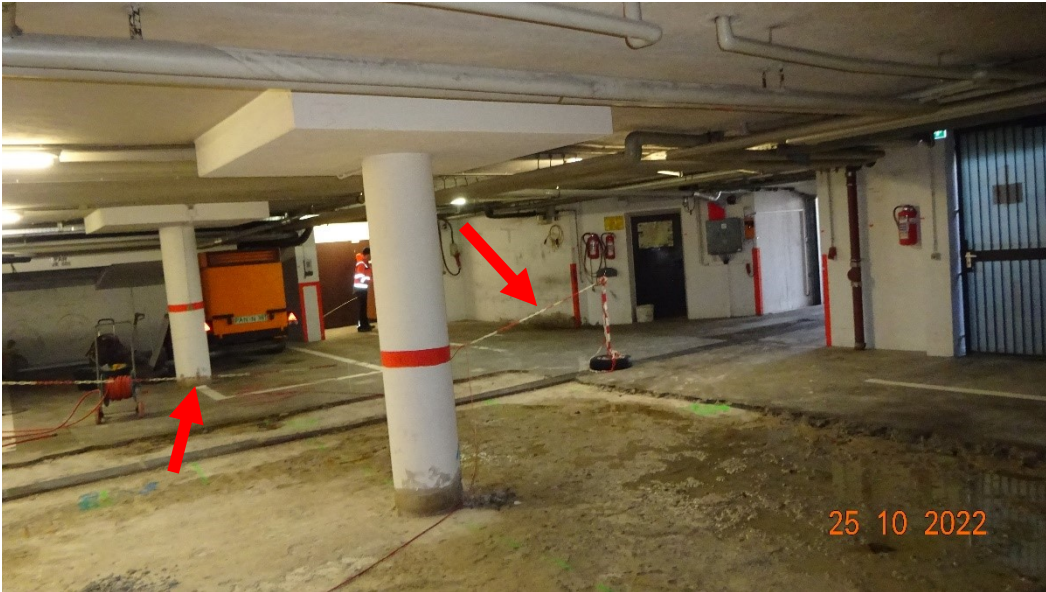
Foto 03: Farbablösungen an Wand und Stütze

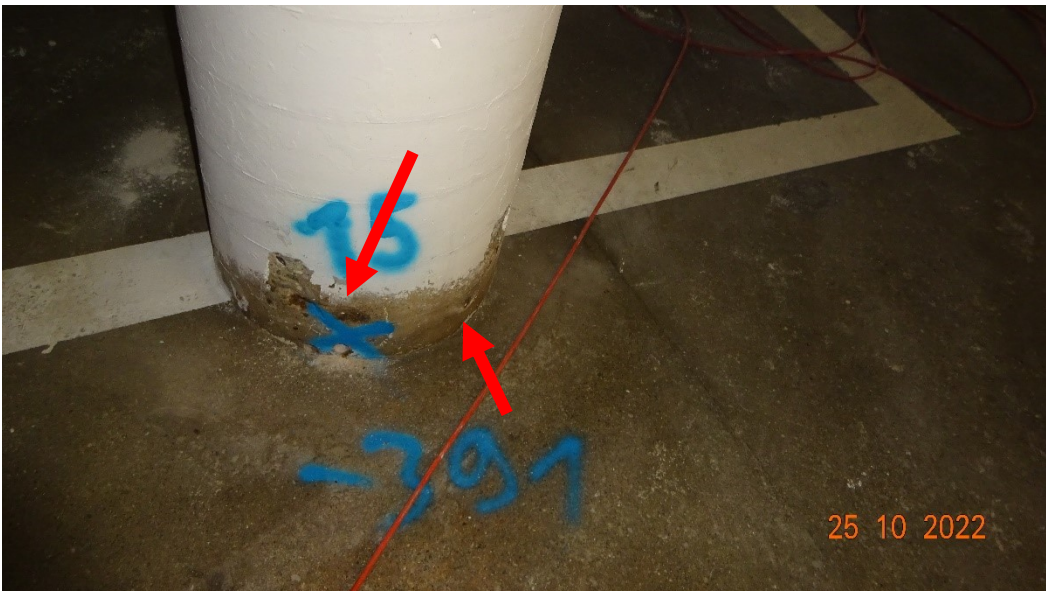
Foto 04: Farbablösungen und Oberflächenrost an Stütze

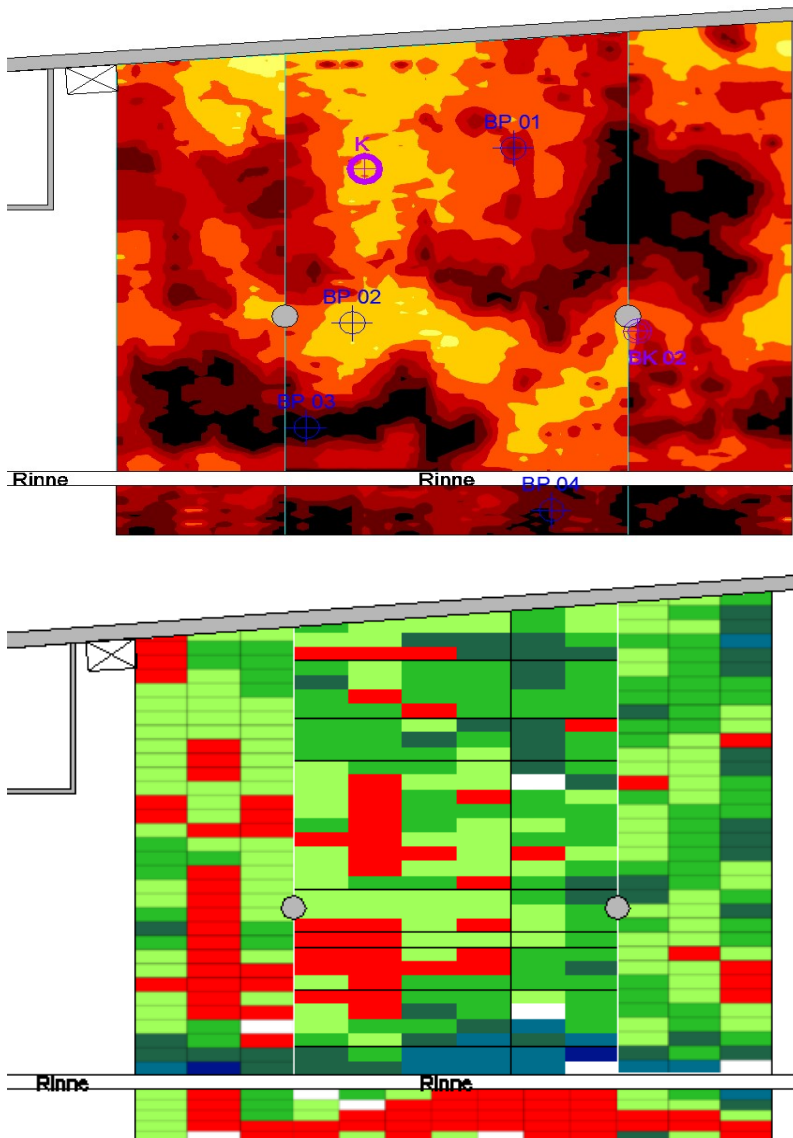
Die gemessenen Bodenflächen zeigen flächig sehr negative Potentiale auf und deuten auf eine starke Durchfeuchtung der Bodenplatte hin. Lokal und im Bereich von freiliegender Bewehrung deuten die Potential-Minima auf Korrosionsherde hin. Die Prüfstellen bei BP01 (keine Auffälligkeit), BP03 (Abstand freiliegende Eisen) und BP04 (freiliegende korrodierte Bewehrung) zeigen sehr hohe Chloridanreicherungen bis 6cm Tiefe auf. Die Betondeckung ist bereichsweise gering aber selbst bei einer vergleichsweise hohen Betondeckung sind Korrosionsprozesse in der Bodenplatte wahrscheinlich oder es besteht zumindest eine hohe Korrosionsgefährdung (Bereiche mit orange skalierten Potentialen).

Die Sondierung bei BP02 zeigt geringe Korrosionsspuren auf und bei den Prüfstellen BP03 und BP04 sind Korrosionsprozesse an der freiliegenden Bewehrung ersichtlich. Bei BP04

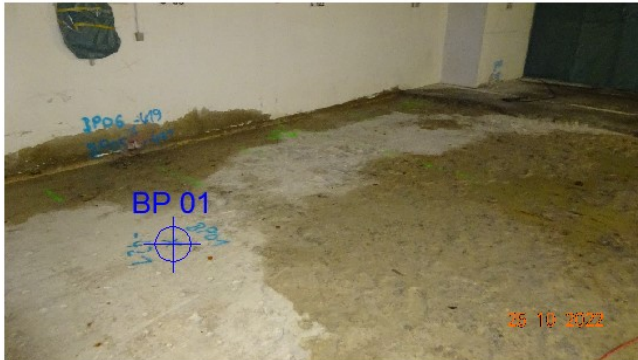
Prüfergebnis / tabellarische Bewertung BP01

BP 01  
 MW= -421 mV(CSE),  
 BD c= 34 mm  
 A 0 - 20 = 1,69 %  
 B 20 - 40 = 1,39 %  
 C 40 - 60 = 1,08 %

Prüfstelle		Bauteil  Bauteilbezeichnung Lage optische Feststellungen Schädigung	Bohrmehl- beprobung				Potential CSE	Karbonatisierung  K	Betondeckung  BD c	Korrosionswahr- scheinlichkeit			
			Tiefe			Chlorid- gehalt				Chloride	Potential	K / BD c	Gesamt
			von	bis									
Bez.	Nr.		Bez.	mm	mm	M%/Z	mV	mm	mm	++ hohe; + erhöhte; - keine			
BP	1	Boden,	A	0	20	1,69	-421		34	++	++		++
		FI02,	B	20	40	1,39							
			C	40	60	1,08							
		hohe Korrosionswahrscheinlichkeit											
		hohe Chloridanreicherungen bis 6cm Tiefe

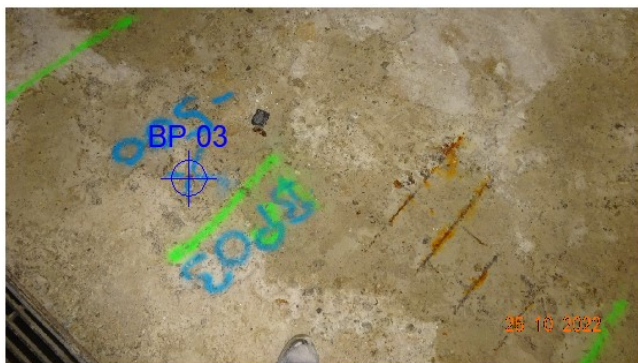
Prüfergebnis / tabellarische Bewertung BP03

BP 03  
 MW= -500 mV(CSE),  
 BD c= 41 mm  
 A 0 - 20 = 3,74 %  
 B 20 - 40 = 2,69 %  
 C 40 - 60 = 1,72 %

Prüfstelle		Bauteil  Bauteilbezeichnung Lage optische Feststellungen Schädigung	Bohrmehl- beprobung				Potential CSE	Karbonatisierung  K	Betondeckung  BD c	Korrosionswahr- scheinlichkeit			
			Tiefe			Chlorid- gehalt				Chloride	Potential	K / BD c	Gesamt
			Bez.	von mm	bis mm								
Bez.	Nr.		Bez.	mm	mm	M%/Z	mV	mm	mm	++ hohe; + erhöhte; - keine			
BP	3	Boden,	A	0	20	3,74	-500		41	++	++		++
		Fl02,	B	20	40	2,69							
			C	40	60	1,72							
		hohe Korrosionswahrscheinlichkeit											
		sehr hohe Chloridanreicherungen bis 6cm Tiefe

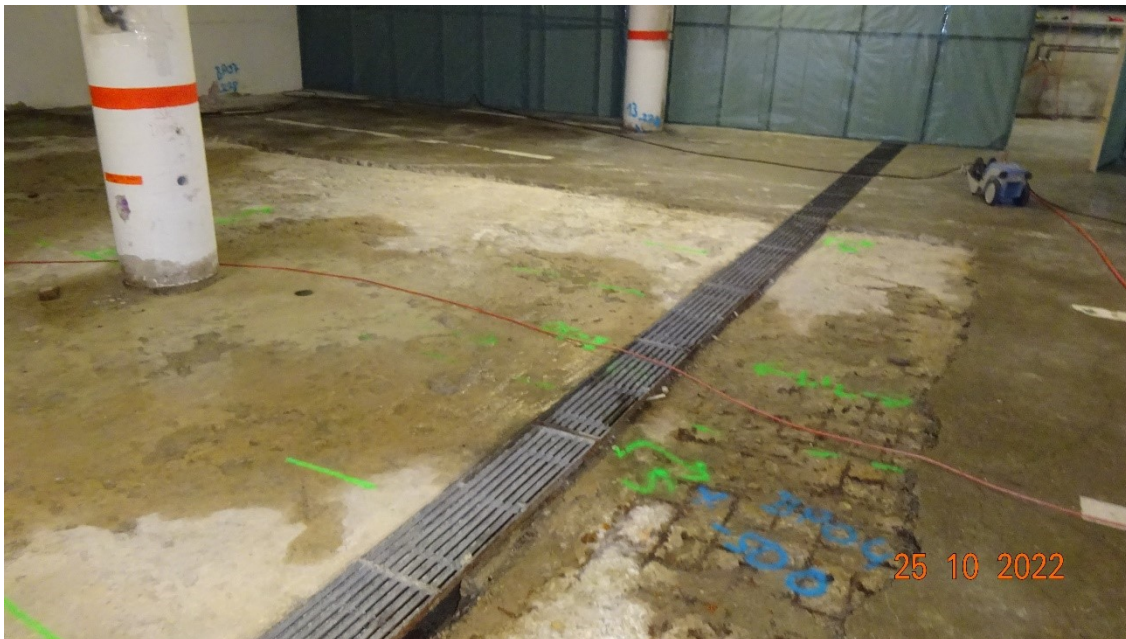
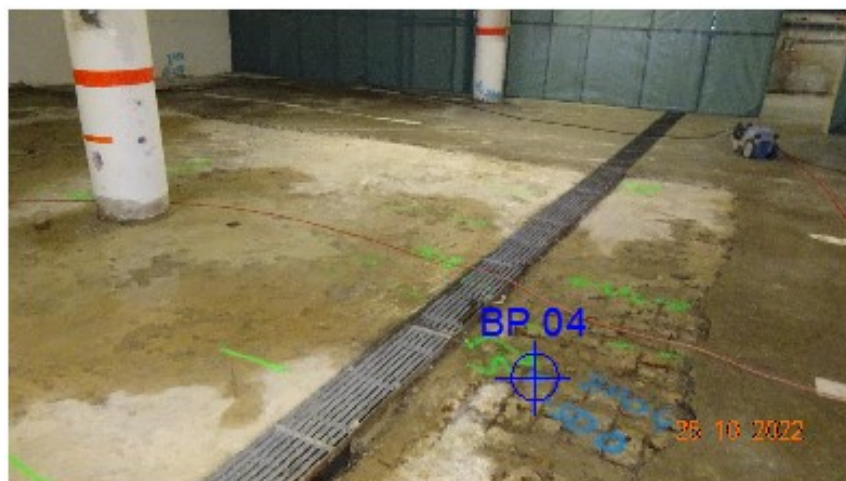
Prüfstelle BP04

BP 04  
 MW= -500 mV(CSE),  
 BD c= 0 mm  
 A 0 - 20 = 1,6 %  
 B 20 - 40 = 1,04 %  
 C 40 - 60 = 0,97 %

Prüfstelle		Bauteil  Bauteilbezeichnung Lage optische Feststellungen Schädigung	Bohrmehl- beprobung				Potential CSE	Karbonatisierung	Betondeckung	Korrosionswahr- scheinlichkeit				
			Tiefe			Chlorid- gehalt	Potential	K	BD c	Chloride	Potential	K / BD c	Gesamt	
			Bez.	von	bis									
Bez.	Nr.		Bez.	mm	mm	M%/Z	mV	mm	mm	++ hohe; + erhöhte; - keine				
BP	4	Boden,	A	0	20	1,60	-500		0	++	++			++
		Fl04,	B	20	40	1,04								
			C	40	60	0,97								
		hohe Korrosionswahrscheinlichkeit												
		hohe Chloridanreicherungen bis 6cm Tiefe

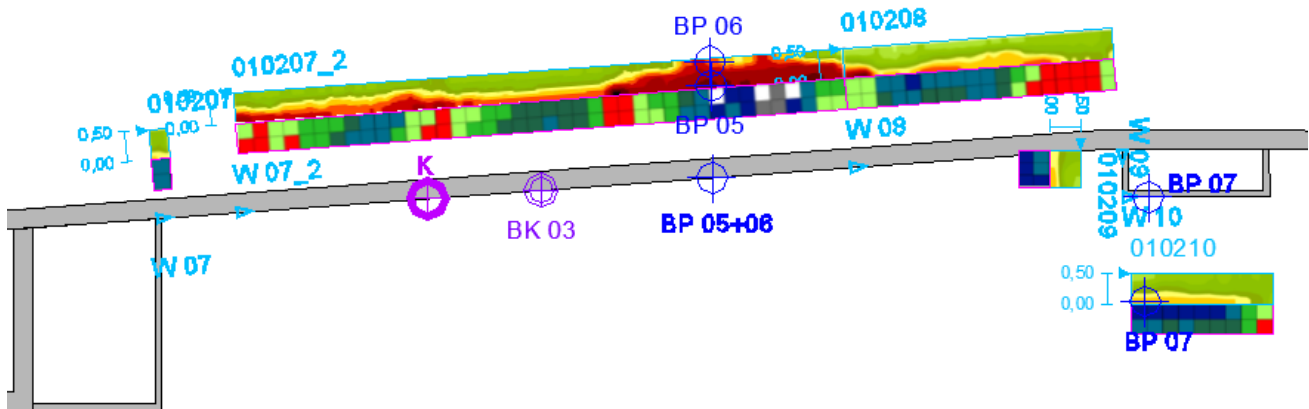
#### Planauszug

Die dargestellten Potentialfeldgrafiken der Wandsockel zeigen im Fußbereich flächig und lokal bis 50cm Höhe negative auf Korrosion hinweisende Potentiale (in den Grafiken rot dargestellt) und Potentiale im Übergangsbereich (in den Grafiken gelb bis orange dargestellt) auf. An Wand W07\_2 wurden Bohrmehlproben bei BP05 (h=0cm) und BP06 (h=20cm) in zwei Höhen bei negativem Potential entnommen. Bei beiden Bohrpunkten wurden stark erhöhte Chloridanreicherungen bis 6cm Tiefe festgestellt und Korrosion ist bei negativem Potential auch bis zu einer Höhe von 50cm wahrscheinlich. Die Sondierung bei BP05 bestätigt die chloridinduzierte Korrosion mit Querschnittsverlusten von bis zu 100%. Bei Prüfstelle BP07 an Wand W10, mit einem Messwert von -287mV im Übergangsbereich, wurden in 6cm Tiefe auch stark erhöhte Chloridanreicherungen festgestellt. Die Sondierung bestätigt Korrosion an der Bewehrung. Aufgrund dieser Erkenntnisse sind an diesen und den anderen Wandsockeln der Tiefgarage mit negativen Potentialen und Potentialen im Übergangsbereich Korrosionsprozesse auch bei höheren Betondeckungen bis 6cm Tiefe nicht auszuschließen.

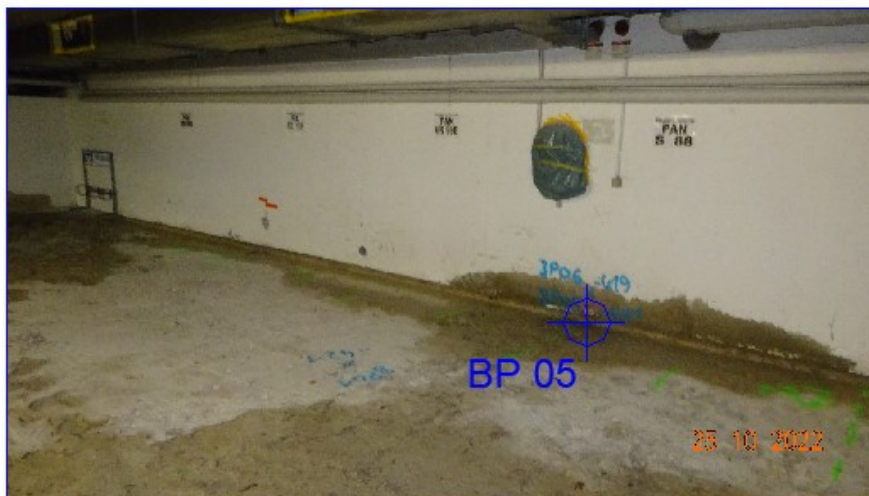
Prüfstelle BP05

BP 05  
 MW= -471 mV(CSE),  
 K=28 mm, BD c= 46 mm  
 A 0 - 20 = 1,89 %  
 B 20 - 40 = 2,2 %  
 C 40 - 60 = 0,88 %

Prüfstelle		Bauteil  Bauteilbezeichnung Lage optische Feststellungen Schädigung	Bohrmehl- beprobung			Potential CSE	Karbonatisierung	Betondeckung	Korrosionswahr- scheinlichkeit				
			Tiefe		Chlorid- gehalt	Potential	K	BD c	Chloride	Potential	K / BD c	Gesamt	
			von	bis									
Bez.	Nr.		Bez.	mm	mm	M%/Z	mV	mm	mm	++ hohe; + erhöhte; - keine			
BP	5	Wand,	A	0	20	1,89	-471	28	46	+	++	-	++
		W7,	B	20	40	2,20							
			C	40	60	0,88							
		hohe Korrosionswahrscheinlichkeit											
		chloridinduzierte Korrosion bestätigt, Lochfrass

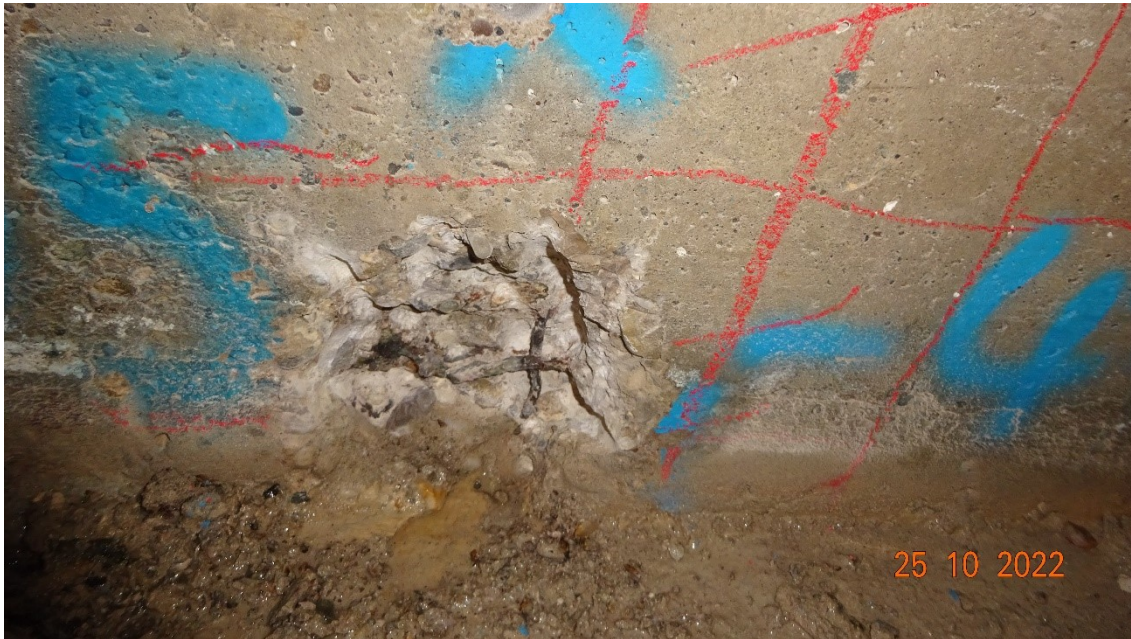
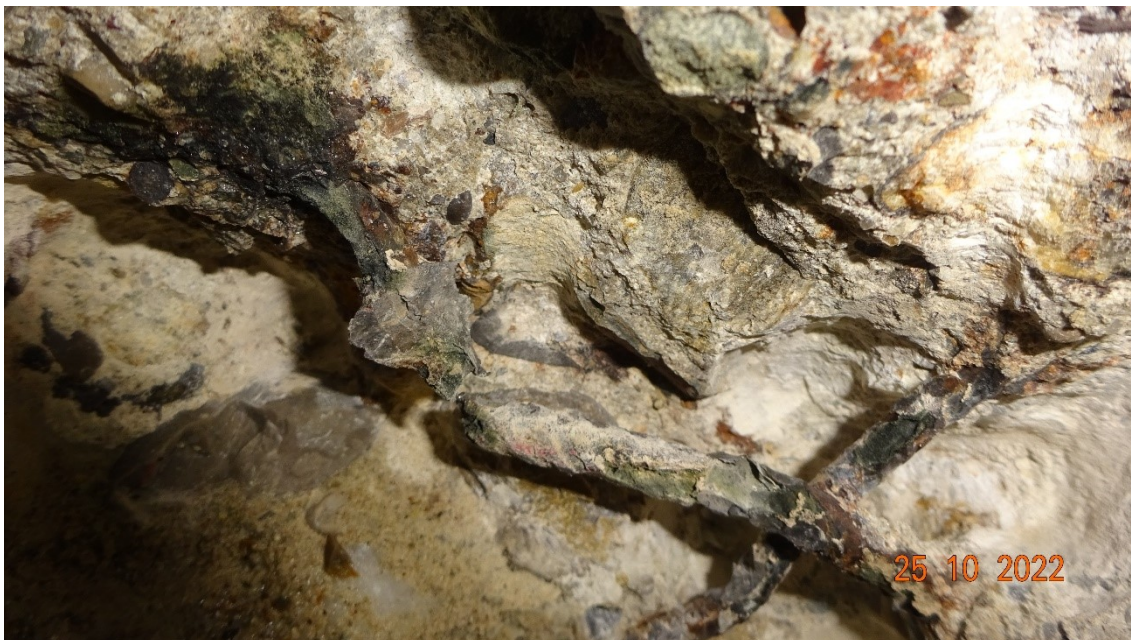
Fotodokumentation BP5 Sondierung / Bewehrungszustand

Im Zuge der Sondierung bei BP 05 wurde chloridinduzierte Korrosion festgestellt. Bei der Sondierung bei BP 07 bei einer relativ hohen Betondeckung von 53mm waren Korrosionsspuren an der Bewehrung bei einem Chloridgehalt von 0,83M%/Zement vorhanden.

Bewehrung	Durchmesser Querschnitt	Betondeckung	Karbonatisierung	Korrosionsgrad	Querschnitts- verlust	Chloridgehalt in Höhe Bewehrung	Potential CSE	Korrosion		Korrosionsgefährdung infolge	
								chlorid- induziert	karbona- tisierungs- induziert	Chloride	K / BD c
Nr.	Ø mm	c mm	K mm	KG 0 - 4	Qv % / mm	Cl- M% / Z	mV	bestätigt		++ hohe; + erhöhte; - keine	
1	8	30	1	2	0	0,03	-321	Ja		-	-
2	8	34	1	1	0	0,03	-321			-	-

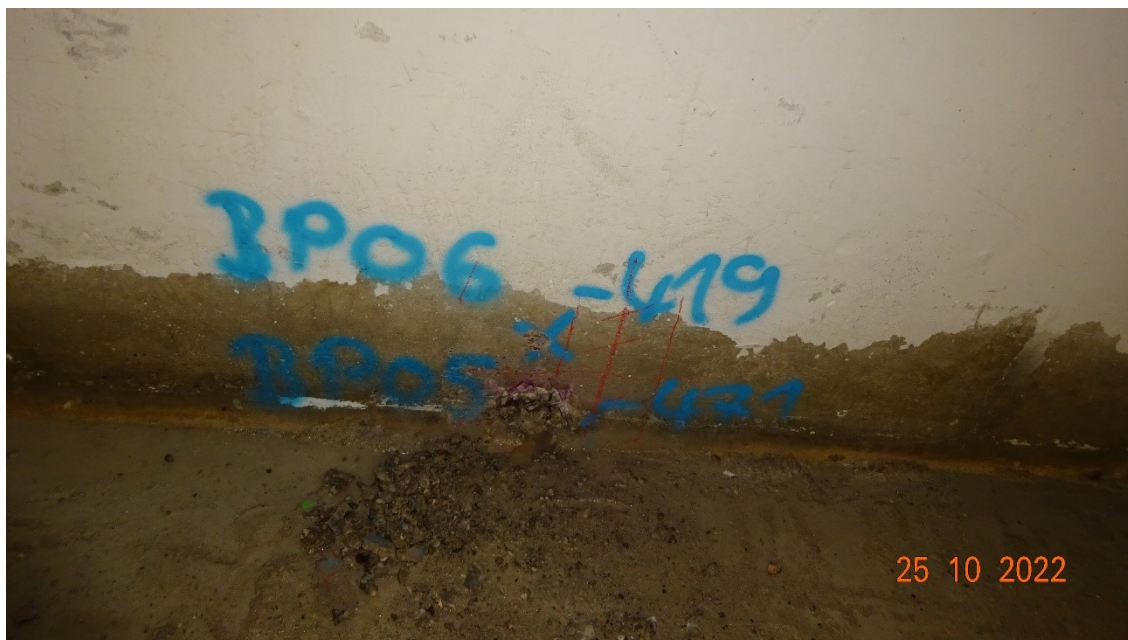
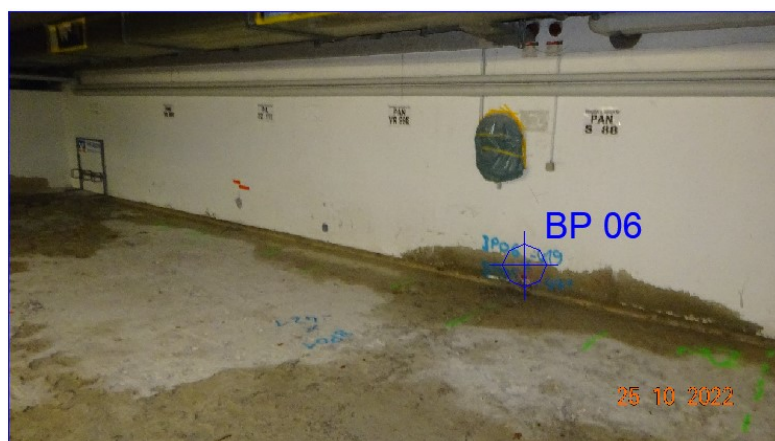
Prüfstelle BP06

BP 06  
 MW= -419 mV(CSE),  
 BD c= 53 mm  
 A 0 - 20 = 3,47 %  
 B 20 - 40 = 2,51 %  
 C 40 - 60 = 2,37 %

Prüfstelle		Bauteil  Bauteilbezeichnung Lage optische Feststellungen Schädigung	Bohrmehl- beprobung				Potential CSE	Karbonatisierung  K	Betondeckung  BD c	Korrosionswahr- scheinlichkeit			
			Tiefe			Chlorid- gehalt				Chloride	Potential	K / BD c	Gesamt
			Bez.	von	bis								
Bez.	Nr.		Bez.	mm	mm	M%/Z	mV	mm	mm	++ hohe; + erhöhte; - keine			
BP	6	Wand,	A	0	20	3,47	-419		53	++	++		++
		W7, h=20	B	20	40	2,51							
			C	40	60	2,37							
		hohe Korrosionswahrscheinlichkeit											
		auf 20cm Höhe sehr hohe Chloridanreicherung bis 6cm Tiefe

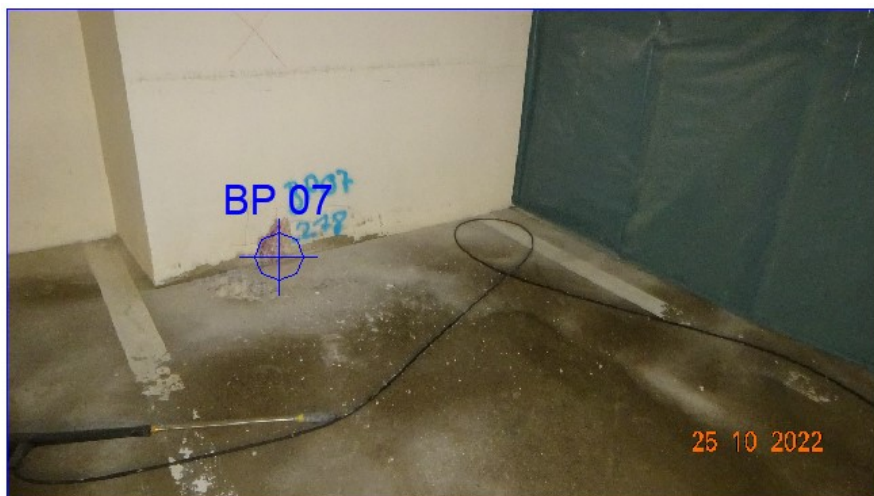
Prüfstelle BP07

BP 07  
 MW= -278 mV(CSE),  
 K=33 mm, BD c= 53 mm  
 A 0 - 20 = 1,71 %  
 B 20 - 40 = 1,19 %  
 C 40 - 60 = 0,83 %

Prüfstelle		Bauteil  Bauteilbezeichnung Lage optische Feststellungen Schädigung	Bohrmehl- beprobung			Potential CSE	Karbonatisierung  K	Betondeckung  BD c	Korrosionswahr- scheinlichkeit				
			Tiefe		Chlorid- gehalt				Chloride	Potential	K / BD c	Gesamt	
			von	bis									
Bez.	Nr.		Bez.	mm	mm	M%/Z	mV	mm	mm	++ hohe; + erhöhte; - keine			
BP	7	Wand,	A	0	20	1,71	-278	33	53	+	+	-	++
		W10,	B	20	40	1,19							
			C	40	60	0,83							
		hohe Korrosionswahrscheinlichkeit											
		Korrosion bestätigt

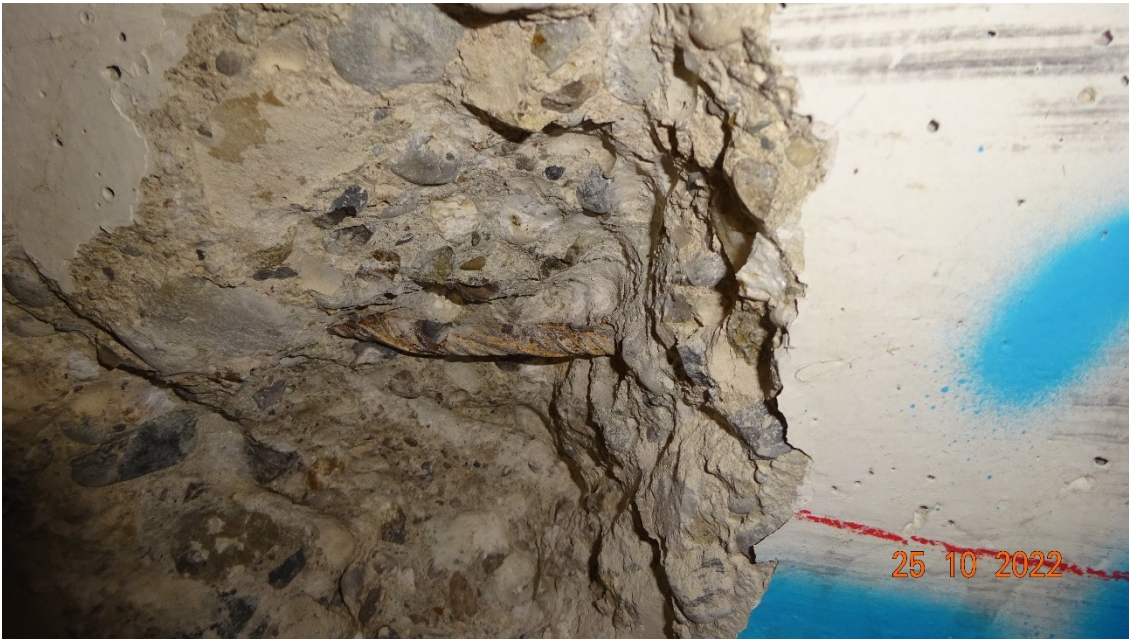
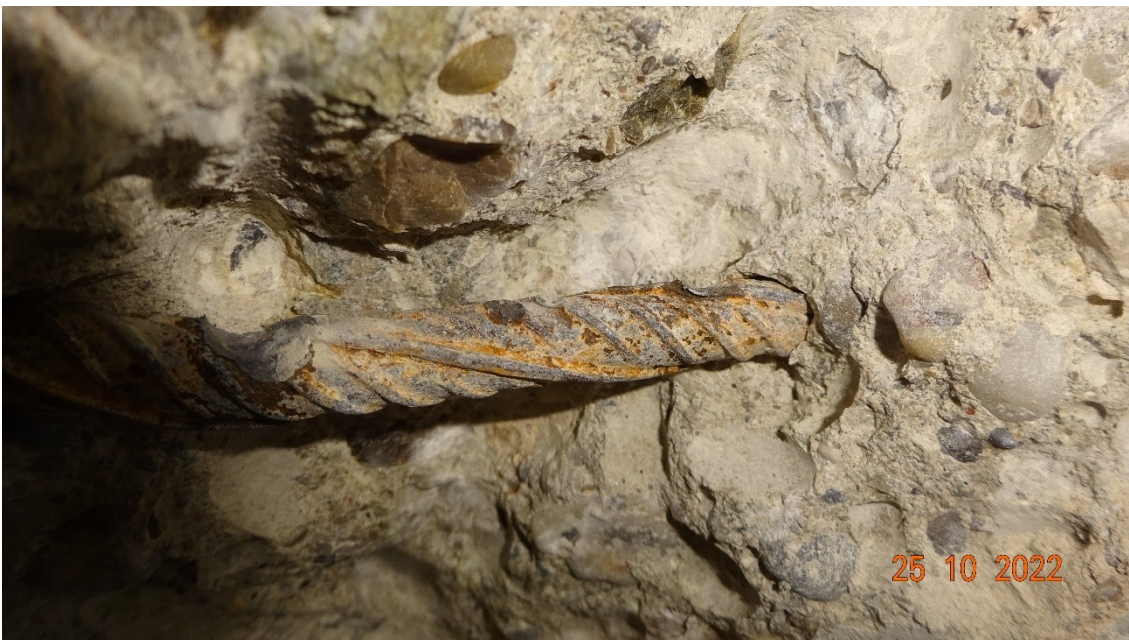
Fotodokumentation BP7 Sondierung / Bewehrungszustand

Bewehrung	Durchmesser Querschnitt	Betondeckung	Karbonatisierung	Korrosionsgrad	Querschnitts- verlust	Chloridgehalt in Höhe Bewehrung	Potential CSE	Korrosion		Korrosionsgefährdung infolge	
								chlorid- induziert	karbona- tisierungs- induziert	Chloride	K / BD c
Nr.	Ø mm	c mm	K mm	KG 0 - 4	Qv % / mm	Cl- M% / Z	mV	bestätigt		++ hohe; + erhöhte; - keine	
1	8	53	33	2	0	0,83	-278	JA geringe Korrosions- spuren		+	-

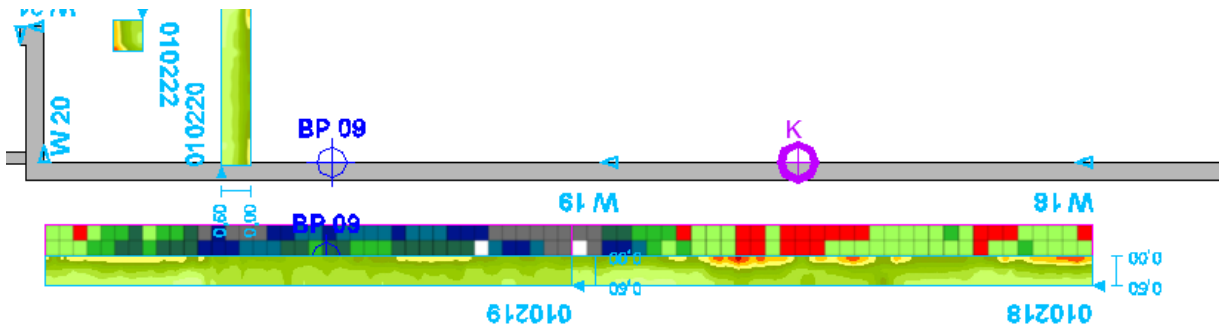
### Planauszug

Die Wandsockel W18 und W19 zeigen teilweise negative auf Korrosion hinweisende Potentiale und Potentiale im Übergangsbereich im Fußbereich auf. In diesen Bereichen verhält es sich wie oben beschrieben. In den Bereichen mit edleren Potentialen ist chloridinduzierte Korrosion nicht wahrscheinlich. Bei geringen Betondeckungen kann es zu karbonatisierungsinduzierter Korrosion kommen (Mittelwert Karbonatisierung 31mm). Die Bohrmehlbeprobung bei BP09 bestätigt keine kritischen Chloridanreicherungen, oberflächlich sind die Chloride mit einem Wert 0,42% jedoch leicht erhöht.

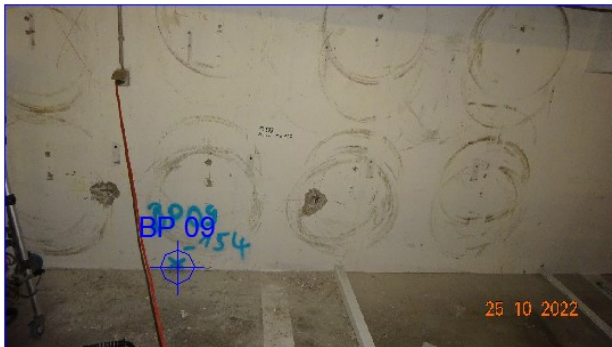
BP 09  
 MW= -154 mV(CSE),  
 BD c= 3 mm  
 A 0 - 20 = 0,42 %  
 B 20 - 40 = 0,1 %  
 C 40 - 60 = 0,07 %

Prüfstelle		Bauteil  Bauteilbezeichnung Lage optische Feststellungen Schädigung	Bohrmehl- beprobung				Potential CSE	Karbonatisierung  K	Betondeckung  BD c	Korrosionswahr- scheinlichkeit			
			Tiefe			Chlorid- gehalt				Chloride	Potential	K / BD c	Gesamt
			von	bis									
Bez.	Nr.		Bez.	mm	mm	M%/Z	mV	mm	mm	++ hohe; + erhöhte; - keine			
BP	9	Wand,	A	0	20	0,42	-154			3	-	-	
		W19,	B	20	40	0,10							
			C	40	60	0,07							
		keine / geringe Korrosionswahrscheinlichkeit											
		oberflächlich leicht erhöhte Chloridanreicherungen

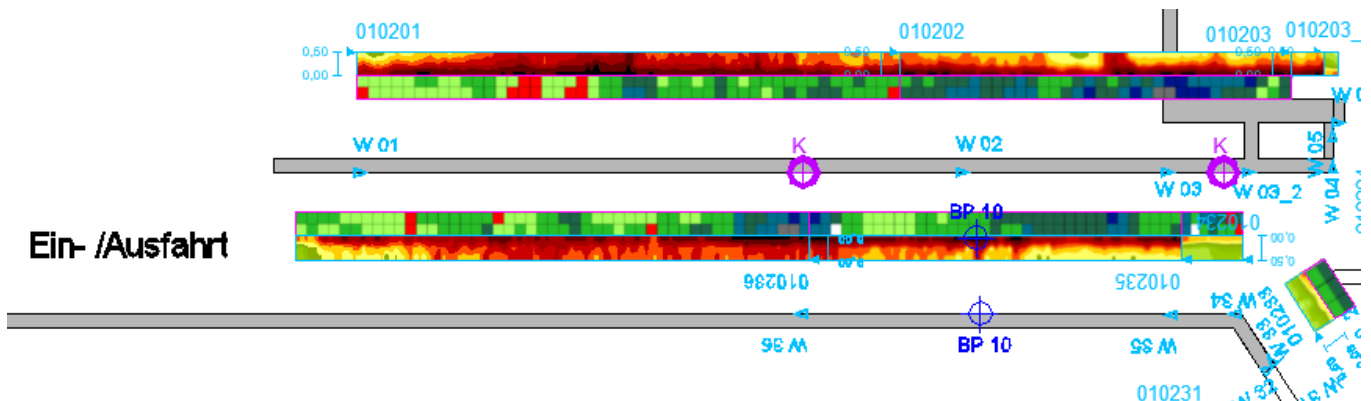
#### Planauszug

Die Potentialfeldgrafiken der Rampensockel zeigen flächig negative auf Korrosion hinweisende Potentiale (in den Grafiken rot dargestellt) und Potentiale im Übergangsbereich (in den Grafiken gelb bis orange dargestellt) bis zu einer Höhe von 50cm auf. Die negativen Potentiale sind erfahrungsgemäß und entsprechend der Ergebnisse überwiegend auf die „rückseitige“ Erdberührung der Rampe und der Rampenwände (Fundamente) und weniger auf Korrosion infolge Chloridanreicherungen zurückzuführen (elektrolytischer Kontakt zu Erdreich, Zinkerder). Die Chloridgehalte bei BP 10 an der Rampenwand liegen bei 0,1M%/Zement und sind eindeutig als unkritisch einzustufen. Im Zuge der Instandsetzung sollte die Einschätzung in weiteren Bereichen, insbesondere mit Anzeichen von aufsteigender Feuchtigkeit, durch Bohrmehlbeprobungen überprüft werden, um den Korrosionsschutz sicherzustellen. Aufgrund der Betondeckung und der festgestellten Karbonatisierung lässt sich ebenfalls keine erhöhte Korrosionsgefährdung infolge der Karbonatisierung ableiten.

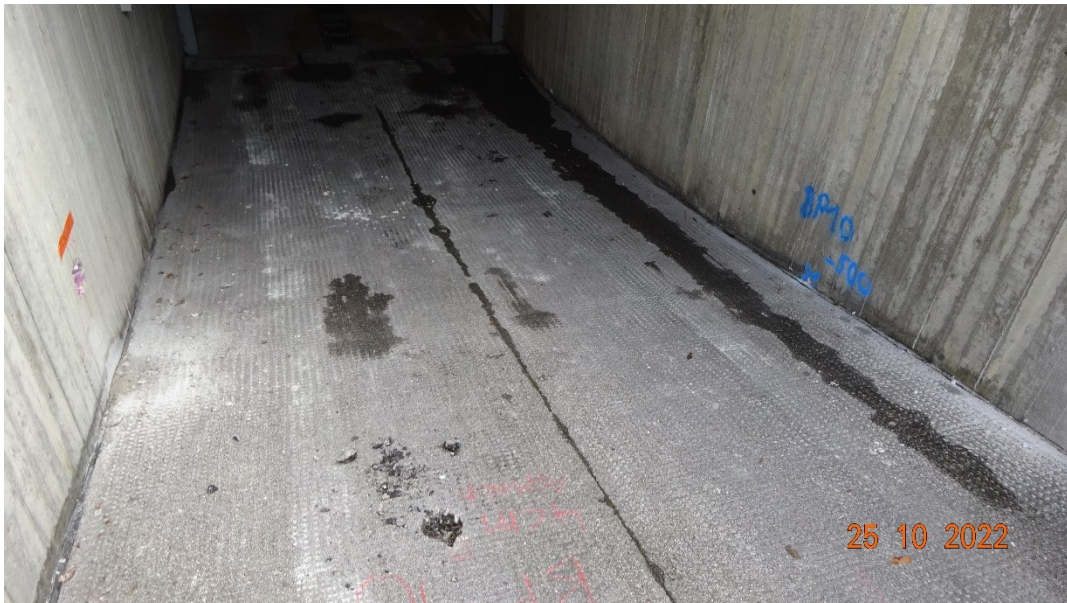
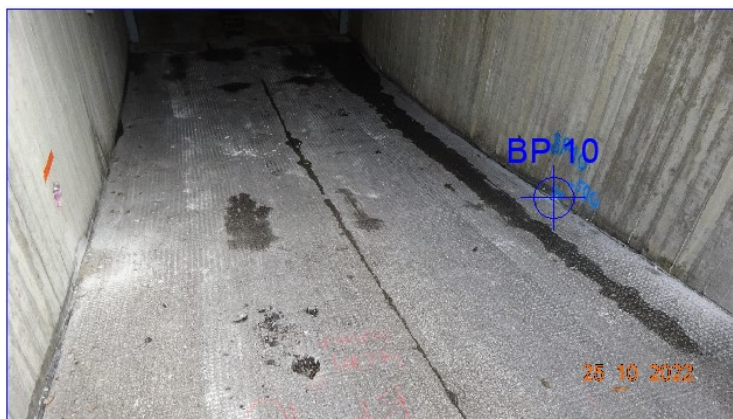
Prüfstelle BP10

BP 10  
 MW= -500 mV(CSE),  
 BD c= 28 mm  
 A 0 - 20 = 0,1 %  
 B 20 - 40 = 0,1 %  
 C 40 - 60 = 0,07 %

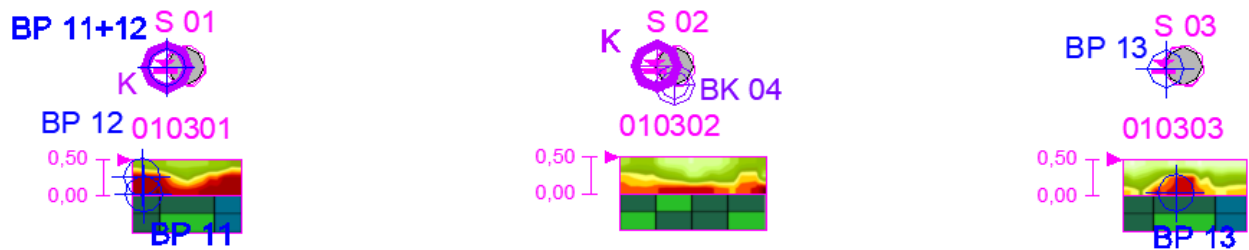
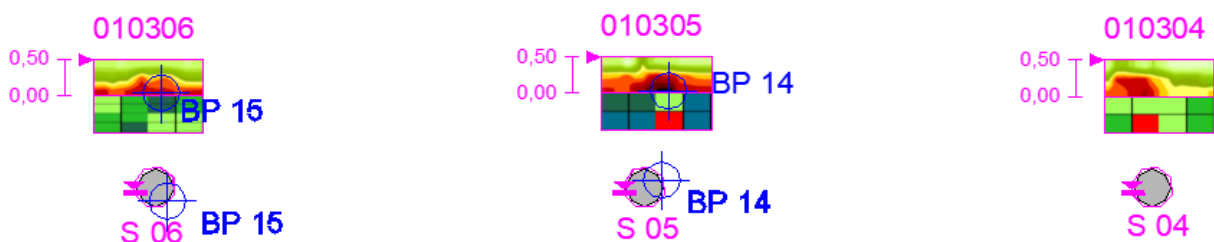
#### Planauszug

An allen Stützensockeln sind flächig negative Potentiale (in den Plänen rot dargestellt) oder Potentiale im Übergangsbereich (in den Plänen gelb bis orange dargestellt) im Fußbereich vorhanden und deuten auf Korrosion hin. In den positiven Potentialbereichen (grün in den Plänen dargestellt) ist Korrosion nicht wahrscheinlich. Die Bohrmehlbeprobung bei BP11, BP13, BP14 und BP15 (negativer Messwert bzw. Messwert im Übergangsbereich, hohe / kritische Chloridgehalte) sowie BP12 (negativer Messwert in einer Höhe von 20cm, hohe / kritische Chloridgehalte bis 4cm) sowie die zwei Sondierungen bei BP11 und BP14 bestätigen diese Einschätzung der Korrosionsvorgänge anhand der Potentiale.

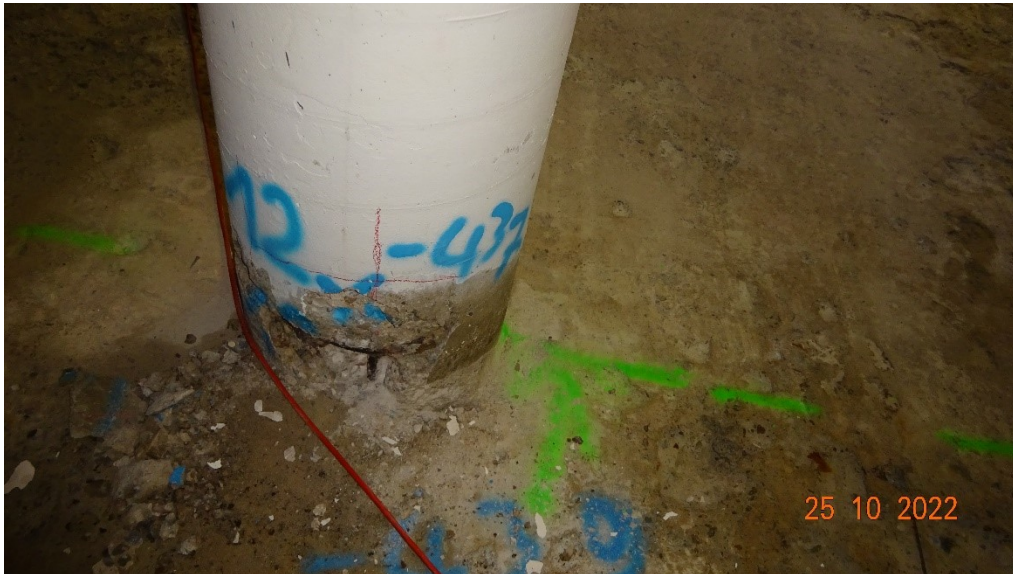
**BP 12**

MW= -437 mV(CSE),  
 BD c= 29 mm  
 A 0 - 20 = 1,28 %  
 B 20 - 40 = 0,47 %  
 C 40 - 60 = 0,05 %

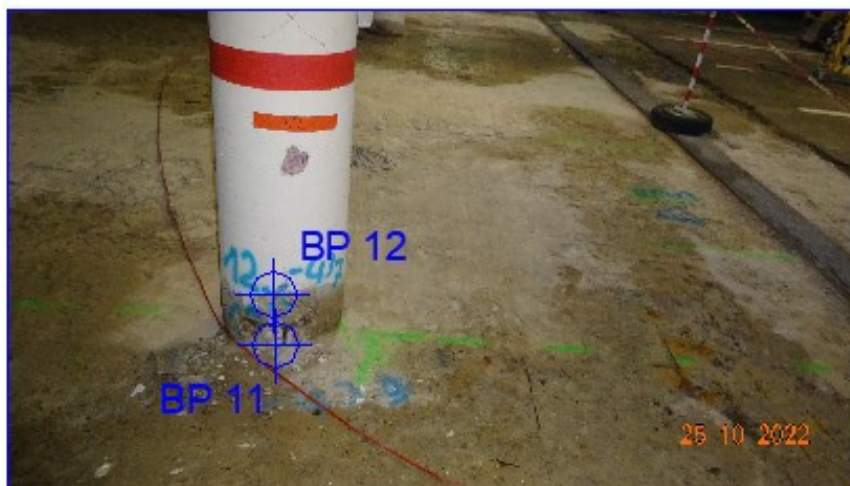
**BP 11**

MW= -437 mV(CSE),  
 BD c= 31 mm  
 A 0 - 20 = 1,58 %  
 B 20 - 40 = 1,42 %  
 C 40 - 60 = 0,98 %

Prüfstelle		Bauteil  Bauteilbezeichnung Lage optische Feststellungen Schädigung	Bohrmehl- beprobung			Potential CSE	Karbonatisierung  K	Betondeckung  BD c	Korrosionswahr- scheinlichkeit				
			Tiefe		Chlorid- gehalt				Chloride	Potential	K / BD c	Gesamt	
			von	bis									
Bez.	Nr.		Bez.	mm	mm	M%/Z	mV	mm	++ hohe; + erhöhte; - keine				
BP	11	Stütze,	A	0	20	1,58	-437		31	++	++		++
		S1,	B	20	40	1,42							
			C	40	60	0,98							
		hohe Korrosionswahrscheinlichkeit											
		chloridinduzierte Korrosion bestätigt, Lochfras

Bewehrung	Durchmesser Querschnitt	Betondeckung	Karbonatisierung	Korrosionsgrad	Querschnitts- verlust	Chloridgehalt in Höhe Bewehrung	Potential CSE	Korrosion		Korrosionsgefährdung infolge	
								chlorid- induziert	karbona- tiserungs- induziert	Chloride	K / BD c
Nr.	Ø mm	c mm	K mm	KG 0 - 4	Qv % / mm	Cl- M% / Z	mV	bestätigt		++ hohe; + erhöhte; - keine	
1	8	31		4	40	1,42	-437	JA		++	
2	18	40		4	10	0,98	-437	JA		+

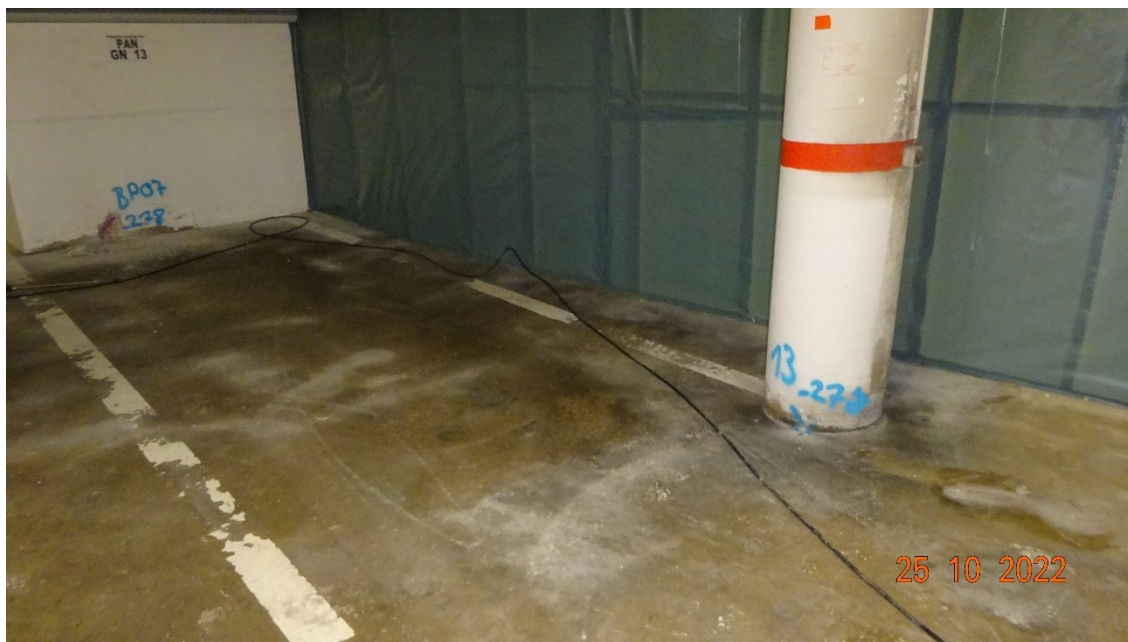
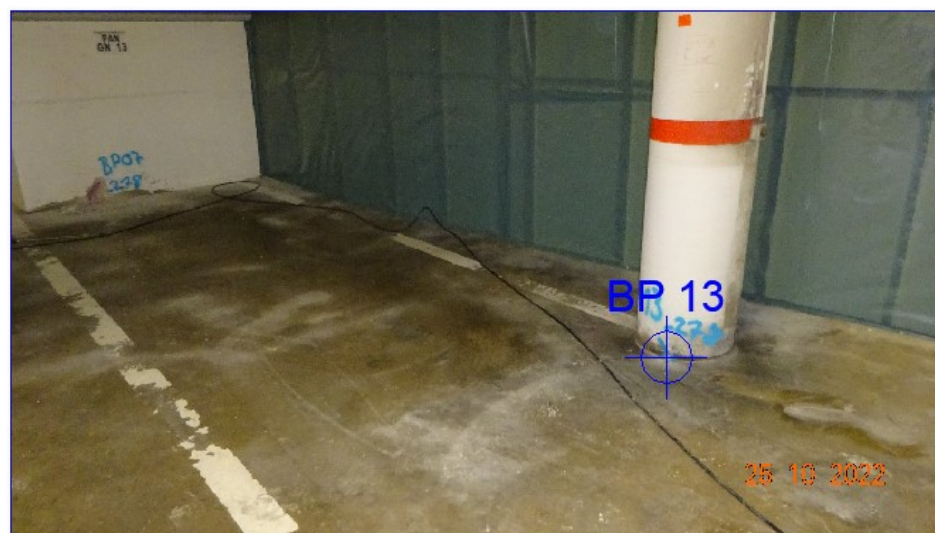
**Prüfergebnis / tabellarische Bewertung BP13**

BP 13  
 MW= -278 mV(CSE),  
 BD c= 26 mm  
 A 0 - 20 = 1,69 %  
 B 20 - 40 = 2,32 %  
 C 40 - 60 = 2,52 %

Prüfstelle		Bauteil  Bauteilbezeichnung Lage optische Feststellungen Schädigung	Bohrmehl- beprobung			Potential CSE	Karbonatisierung  K	Betondeckung BD c	Korrosionswahr- scheinlichkeit				
			Tiefe		Chlorid- gehalt				Chloride	Potential	K / BD c	Gesamt	
Bez.	Nr.	Bez.	von mm	bis mm		M%/Z	mV	mm					mm
BP	13	Stütze,	A	0	20	1,69	-278		26	++	+		++
		S3,	B	20	40	2,32							
			C	40	60	2,52							
		hohe Korrosionswahrscheinlichkeit											
		sehr hohe Chloridanreicherungen bis 6cm Tiefe

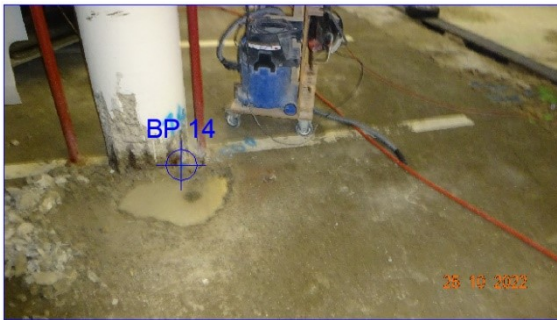
**Prüfergebnis / tabellarische Bewertung BP14**

BP 14  
 MW= -500 mV(CSE),  
 K=30 mm, BD c= 23 mm  
 A 0 - 20 = 3,07 %  
 B 20 - 40 = 1,37 %  
 C 40 - 60 = 0,84 %

Prüfstelle		Bauteil  Bauteilbezeichnung Lage optische Feststellungen Schädigung	Bohrmehl- beprobung				Potential CSE	Karbonatisierung	Betondeckung	Korrosionswahr- scheinlichkeit			
			Tiefe			Chlorid- gehalt	K	BD c	Chloride	Potential	K / BD c	Gesamt	
			von	bis	M%/Z								
Bez.	Nr.		Bez.	mm	mm	M%/Z	mV	mm	mm	++ hohe; + erhöhte; - keine			
BP	14	Stütze,	A	0	20	3,07	-500	30	23	++	++	++	++
		S5,	B	20	40	1,37							
			C	40	60	0,84							
		hohe Korrosionswahrscheinlichkeit											
		chloridinduzierte Korrosion bestätigt, Lochfrass

Bewehrung	Durchmesser Querschnitt	Betondeckung	Karbonatisierung	Korrosionsgrad	Querschnitts- verlust	Chloridgehalt in Höhe Bewehrung	Potential CSE	Korrosion		Korrosionsgefährdung infolge	
								chlorid- induziert	karbona- tiserungs- induziert	Chloride	K / BD c
Nr.	Ø	c	K	KG	Qv	Cl-		bestätigt		++ hohe; + erhöhte; - keine	
	mm	mm	mm	0 - 4	% / mm	M% / Z	mV				
1	8	23	30	4	100	1,37	-500	JA		++	++
2	18	36	30	4	30	1,37	-500	JA		++	-
