Anlage 4 - Zusammenstellung der punktuellen Prüfergebnisse

Projekt: TG Bahnhofstraße 2-4 in Pfarrkirchen

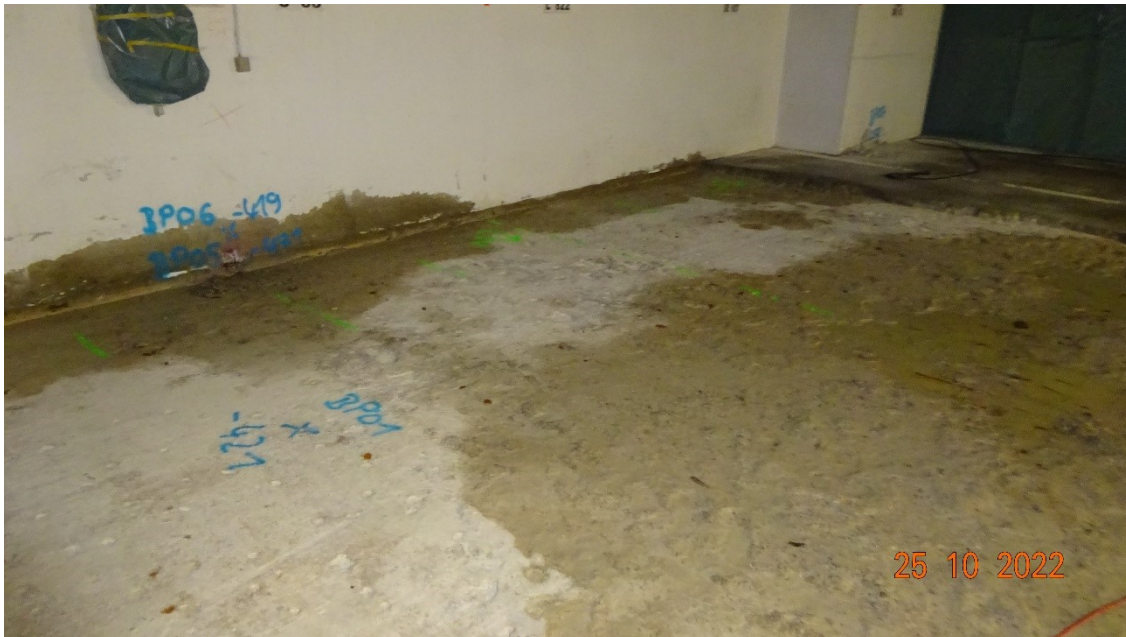
1.1 Prüfergebnisse BP1 Boden

Prüfstelle	Bauteil Bauteilbezeichnung Lage optische Feststellungen Schädigung	Bohrmehl- beprobung			Potential CSE mV	Karbonatisierung K mm	Betondeckung BD c mm	Korrosionswahr- scheinlichkeit			
		Tiefe von mm	bis mm	Chlorid- gehalt M%/Z				Chloride	Potential	K / BD c	Gesamt
Bez. Nr.		Bez.	mm	mm	M%/Z	mV	mm	mm	++ hohe; + erhöhte; - keine		
BP 1	Boden,	A	0	20	1,69	-421		34	++	++	++
	Fl02,	B	20	40	1,39						
		C	40	60	1,08						
	hohe Korrosionswahrscheinlichkeit										
	hohe Chloridanreicherungen bis 6cm Tiefe

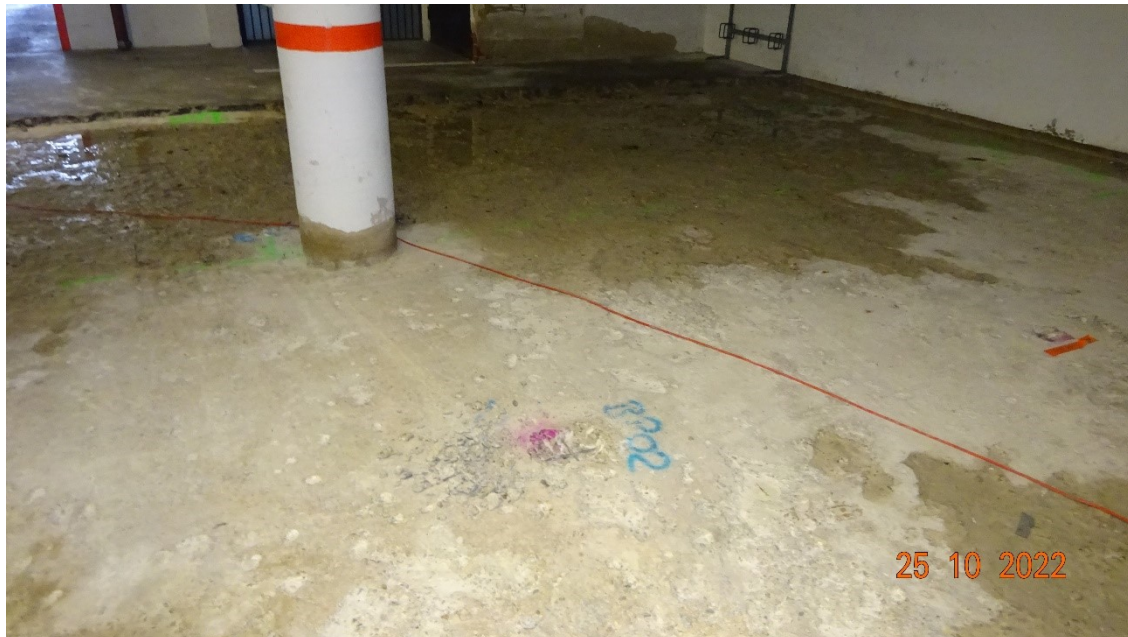
1.2 Prüfergebnisse BP2 Boden - Sondierung

Prüfstelle		Bauteil Bauteilbezeichnung Lage optische Feststellungen Schädigung	Bohrmehl- beprobung		Potential CSE	Karbonatisierung K	Betondeckung BD c	Korrosionswahr- scheinlichkeit				
			Tiefe	Chlorid- gehalt				Chloride	Potential	K / BD c	Gesamt	
			von		bis	mm	mV					mm
Bez.	Nr.		mm	mm	M%/Z							
BP	2	Boden,	A	0	20	0,06	-321	1	30	-	++	-
		Fl02,	B	20	40	0,03						
			C	40	60	0,03						
		Anhand Chloridgehalte lässt sich keine Korrosionswahrscheinlichkeit ableiten										
		geringe Korrosionsspuren an der Bewehrung

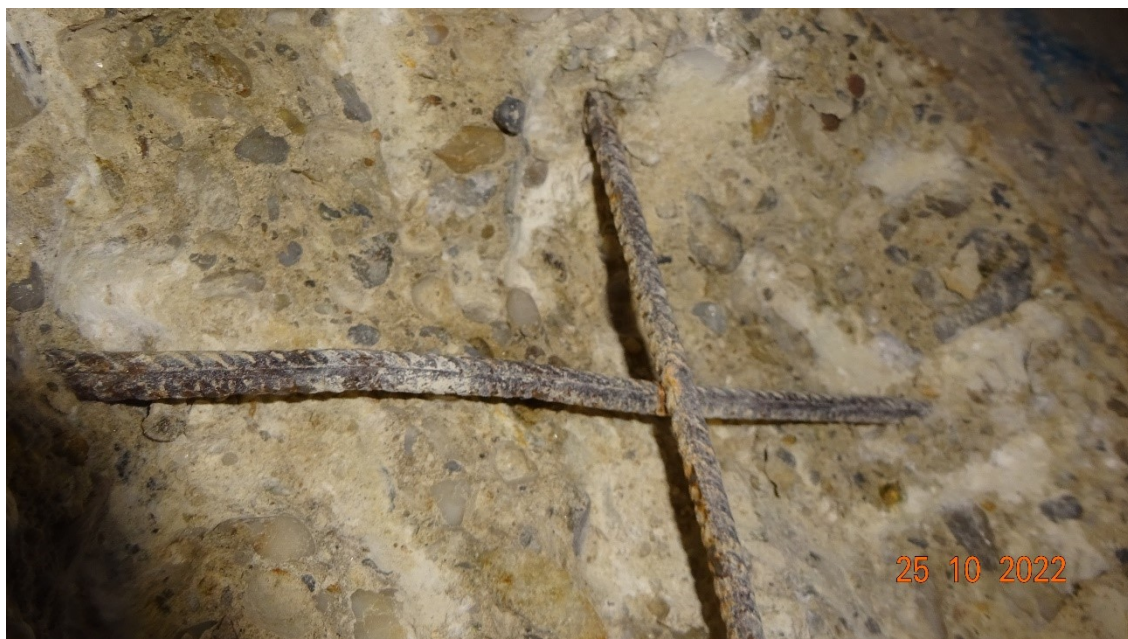
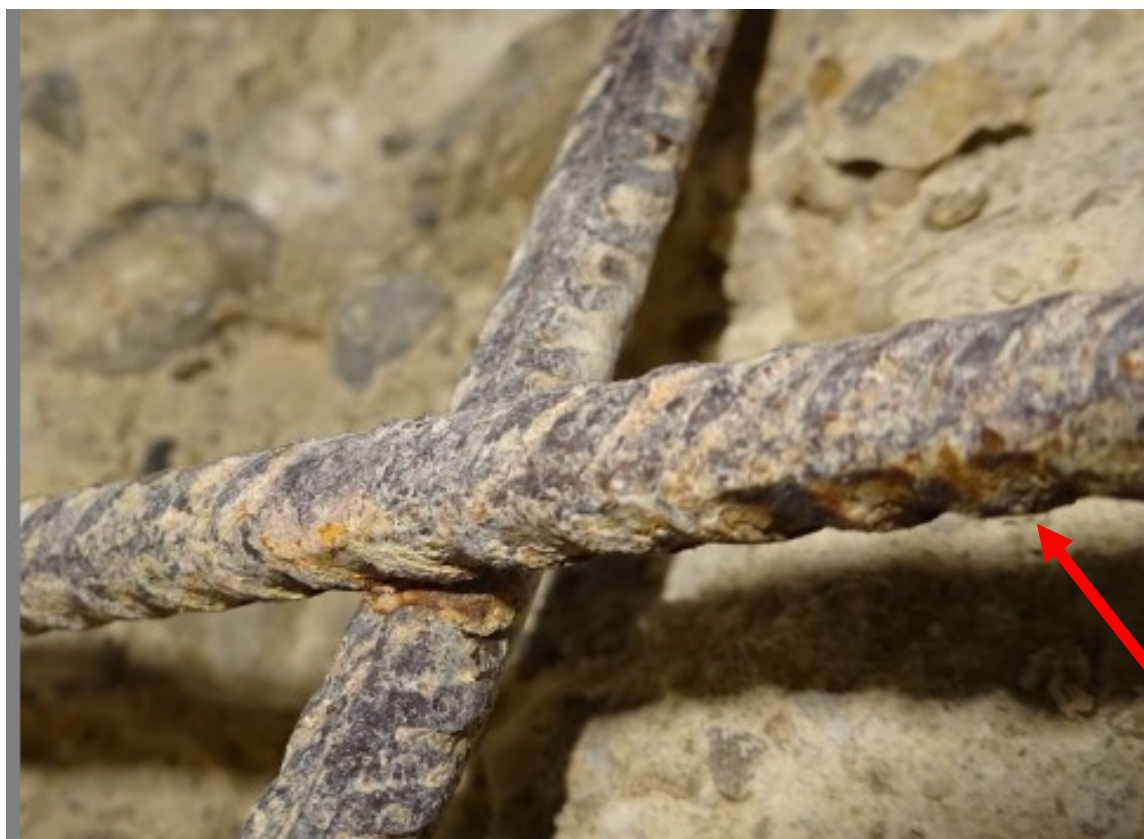
Fotodokumentation BP2 Sondierung / Bewehrungszustand

Bewehrung	Durchmesser Querschnitt	Betondeckung	Karbonatisierung	Korrosionsgrad	Querschnitts- verlust	Chloridgehalt in Höhe Bewehrung	Potential CSE	Korrosion		Korrosionsgefährdung infolge	
								chlorid- induziert	karbona- tiserungs- induziert	Chloride	K / BD c
Nr.	Ø mm	c mm	K mm	KG 0 - 4	Qv % / mm	Cl- M% / Z	mV	bestätigt		++ hohe; + erhöhte; - keine	
1	8	30	1	2	0	0,03	-321	Ja		-	-
2	8	34	1	1	0	0,03	-321			-	-

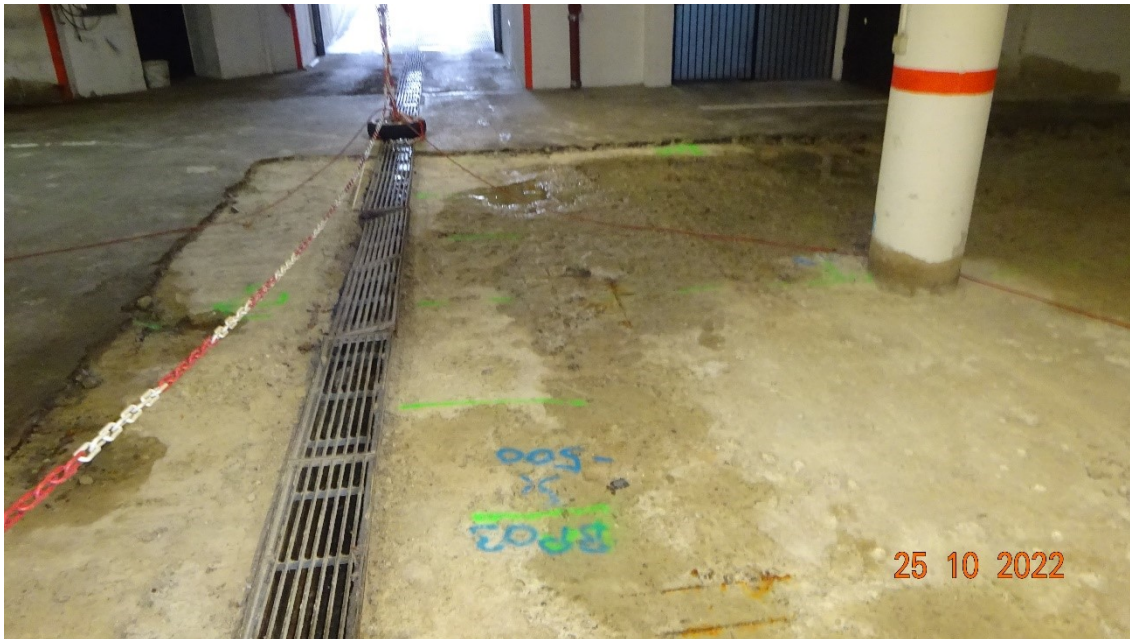
1.3 Prüfergebnisse BP3 Boden

Prüfstelle		Bauteil Bauteilbezeichnung Lage optische Feststellungen Schädigung	Bohrmehl- beprobung			Potential CSE	Karbonatisierung	Betondeckung	Korrosionswahr- scheinlichkeit				
			Tiefe		Chlorid- gehalt	K	BD c	Chloride	Potential	K / BD c	Gesamt		
			von	bis									
Bez.	Nr.		Bez.	mm	mm	M%/Z	mV	mm	mm	++ hohe; + erhöhte; - keine			
BP	3	Boden,	A	0	20	3,74	-500		41	++	++		++
		Fl02,	B	20	40	2,69							
			C	40	60	1,72							
		hohe Korrosionswahrscheinlichkeit											
		sehr hohe Chloridanreicherungen bis 6cm Tiefe

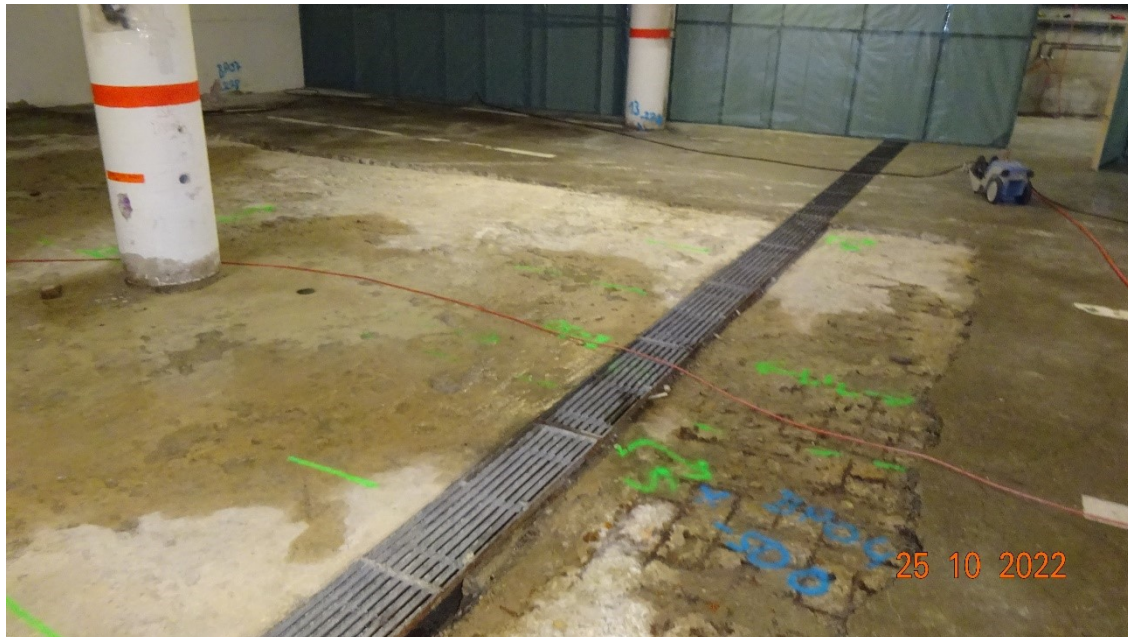
1.4 Prüfergebnisse BP4 Boden

Prüfstelle		Bauteil Bauteilbezeichnung Lage optische Feststellungen Schädigung	Bohrmehl- beprobung				Potential CSE	Karbonatisierung K	Betondeckung BD c	Korrosionswahr- scheinlichkeit			
			Tiefe			Chlorid- gehalt				Chloride	Potential	K / BD c	Gesamt
			Bez.	von	bis								
Bez.	Nr.		Bez.	mm	mm	M%/Z	mV	mm	mm	++ hohe; + erhöhte; - keine			
BP	4	Boden,	A	0	20	1,60	-500		0	++	++		++
		Fl04,	B	20	40	1,04							
			C	40	60	0,97							
		hohe Korrosionswahrscheinlichkeit											
		hohe Chloridanreicherungen bis 6cm Tiefe

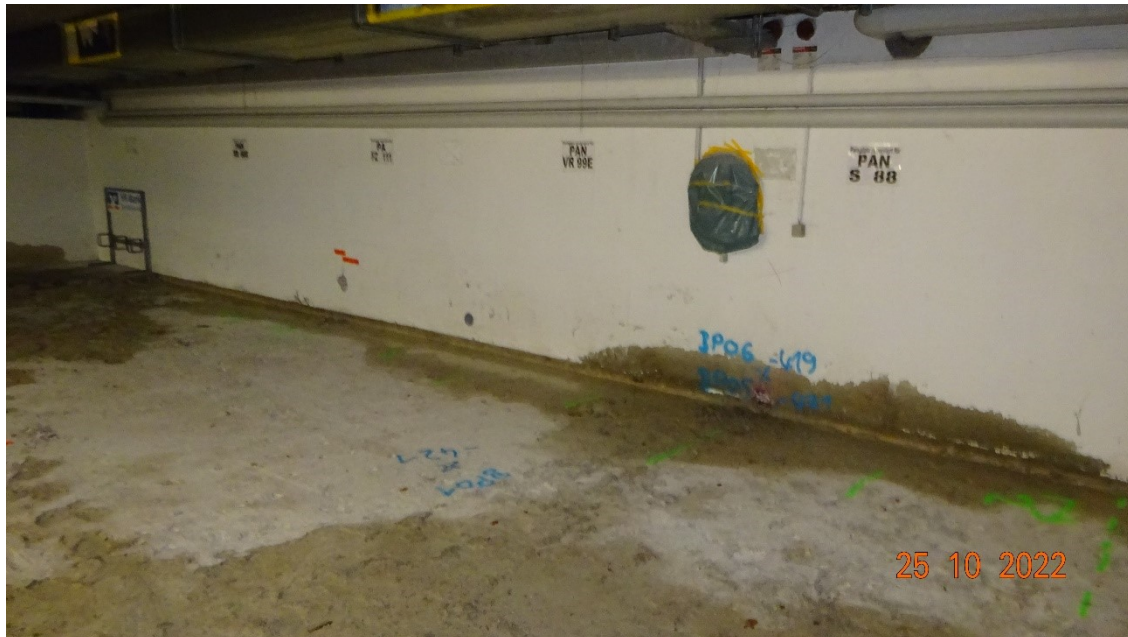
1.5 Prüfergebnisse BP5 Wand - Sondierung

Prüfstelle		Bauteil Bauteilbezeichnung Lage optische Feststellungen Schädigung	Bohrmehl- beprobung			Potential CSE	Karbonatisierung	Betondeckung	Korrosionswahr- scheinlichkeit				
			Tiefe		Chlorid- gehalt	Potential	K	BD c	Chloride	Potential	K / BD c	Gesamt	
			von	bis									
Bez.	Nr.		Bez.	mm	mm	M%/Z	mV	mm	mm	++ hohe; + erhöhte; - keine			
BP	5	Wand,	A	0	20	1,89	-471	28	46	+	++	-	++
		W7,	B	20	40	2,20							
			C	40	60	0,88							
		hohe Korrosionswahrscheinlichkeit											
		chloridinduzierte Korrosion bestätigt, Lochfrass

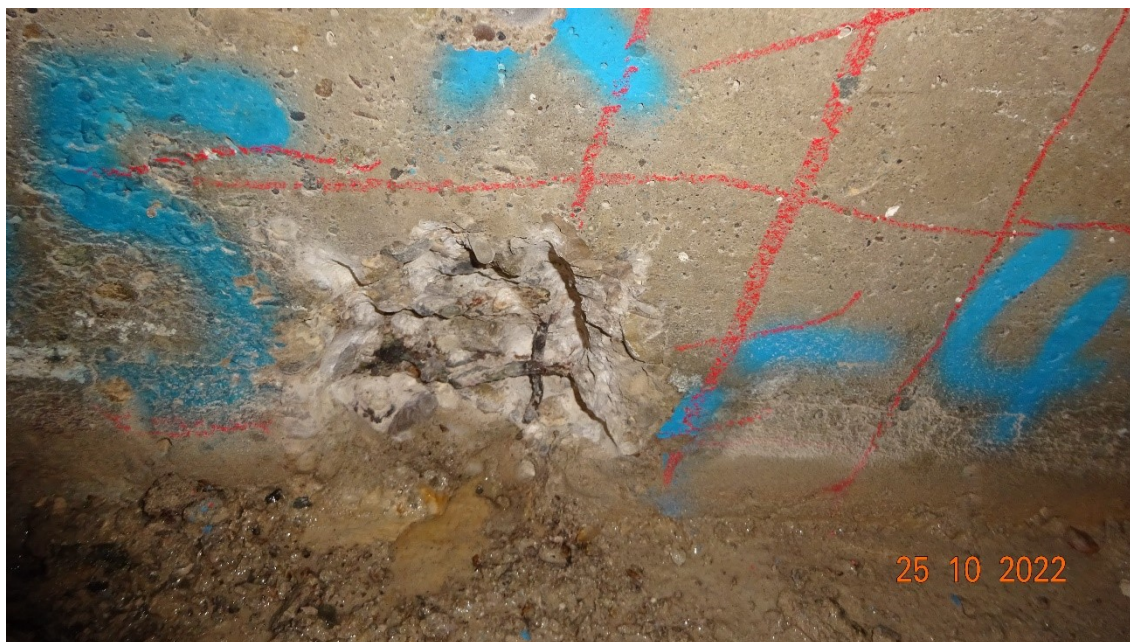
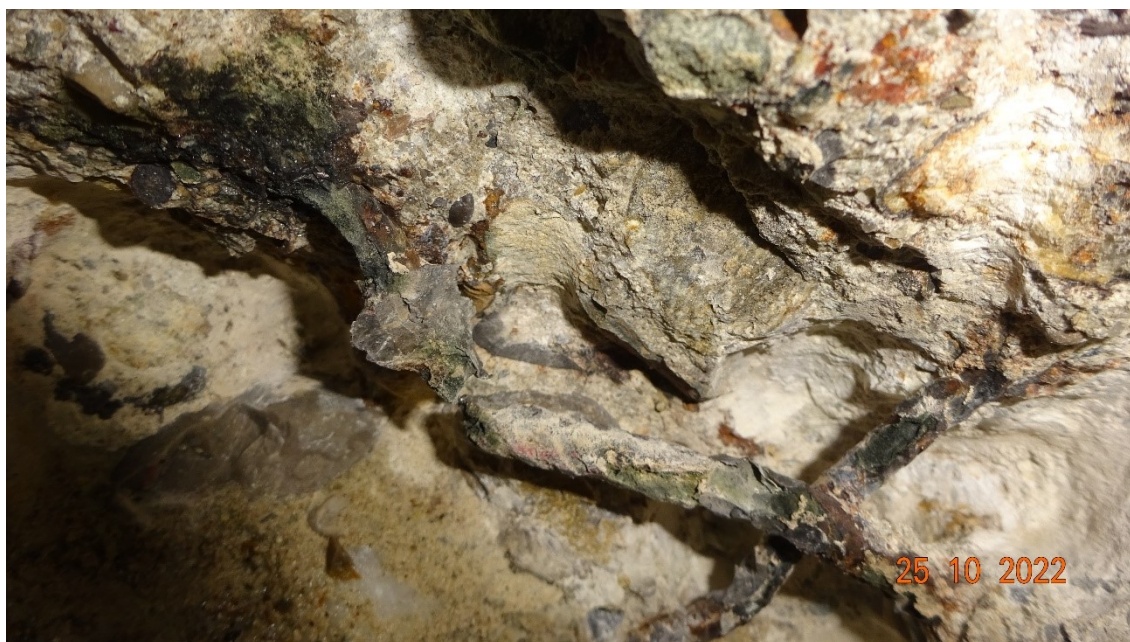
Fotodokumentation BP5 Sondierung / Bewehrungszustand

Bewehrung	Durchmesser Querschnitt	Betondeckung	Karbonatisierung	Korrosionsgrad	Querschnitts- verlust	Chloridgehalt in Höhe Bewehrung	Potential CSE	Korrosion		Korrosionsgefährdung infolge	
								chlorid- induziert	karbona- tierungs- induziert	Chloride	K / BD c
Nr.	Ø mm	c mm	K mm	KG 0 - 4	Qv % / mm	Cl- M% / Z	mV	bestätigt		++ hohe; + erhöhte; - keine	
1	8	46	28	4	100	0,88	-471	JA		+	-
2	6	54	28	4	60	0,88	-471	JA		+	-

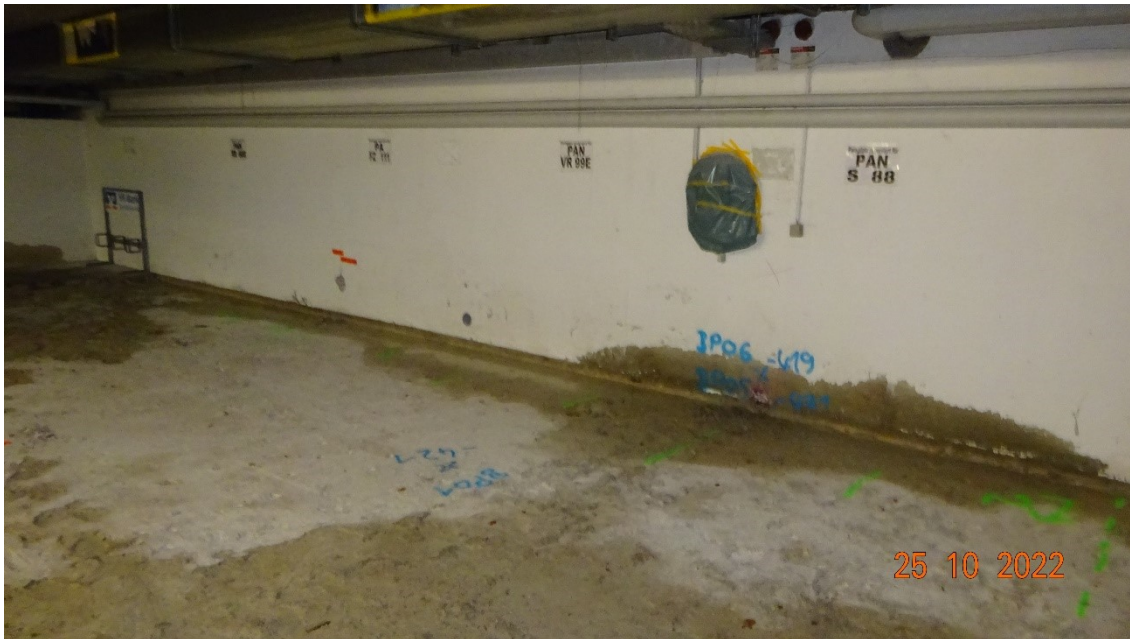
1.6 Prüfergebnisse BP6 Wand

Prüfstelle		Bauteil Bauteilbezeichnung Lage optische Feststellungen Schädigung	Bohrmehl- beprobung				Potential CSE	Karbonatisierung K	Betondeckung BD c	Korrosionswahr- scheinlichkeit			
			Tiefe		Chlorid- gehalt	Chloride				Potential	K / BD c	Gesamt	
			von	bis									
Bez.	Nr.		Bez.	mm	mm	M%/Z	mV	mm	mm	++ hohe; + erhöhte; - keine			
BP	6	Wand,	A	0	20	3,47	-419		53	++	++		++
		W7, h=20	B	20	40	2,51							
			C	40	60	2,37							
		hohe Korrosionswahrscheinlichkeit											
		auf 20cm Höhe sehr hohe Chloridanreicherung bis 6cm Tiefe

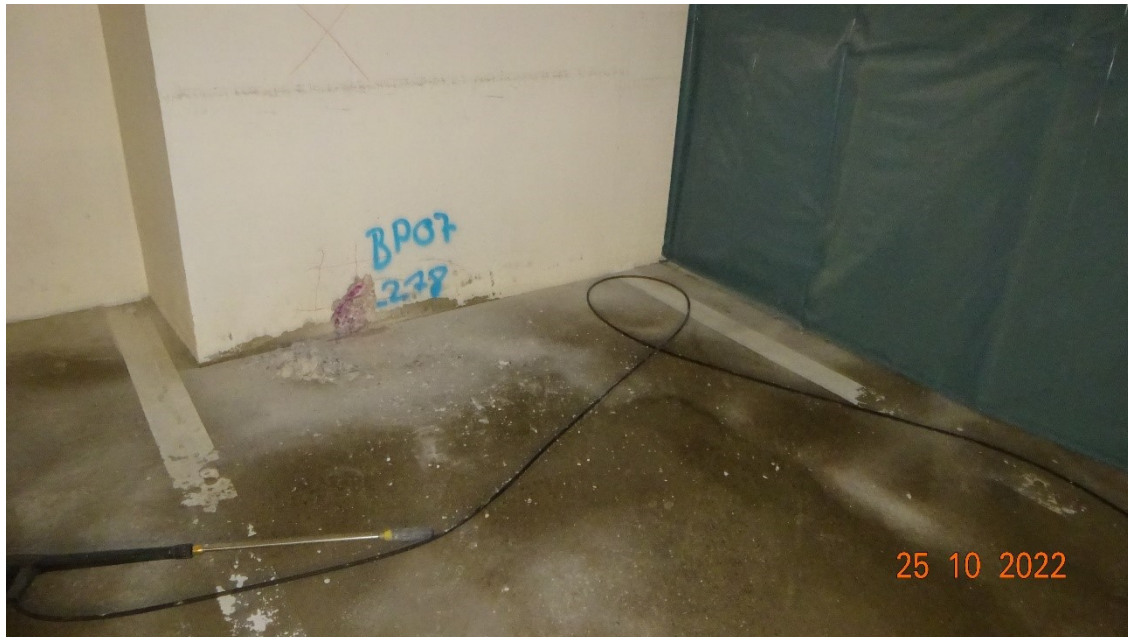
1.7 Prüfergebnisse BP7 Wand - Sondierung

Prüfstelle		Bauteil Bauteilbezeichnung Lage optische Feststellungen Schädigung	Bohrmehl- beprobung				Potential CSE	Karbonatisierung	Betondeckung	Korrosionswahr- scheinlichkeit			
			Tiefe			Chlorid- gehalt	Potential	K	BD c	Chloride	Potential	K / BD c	Gesamt
			von	bis									
Bez.	Nr.		Bez.	mm	mm	M%/Z	mV	mm	mm	++ hohe; + erhöhte; - keine			
BP	7	Wand,	A	0	20	1,71	-278	33	53	+	+	-	++
		W10,	B	20	40	1,19							
			C	40	60	0,83							
		hohe Korrosionswahrscheinlichkeit											
		Korrosion bestätigt

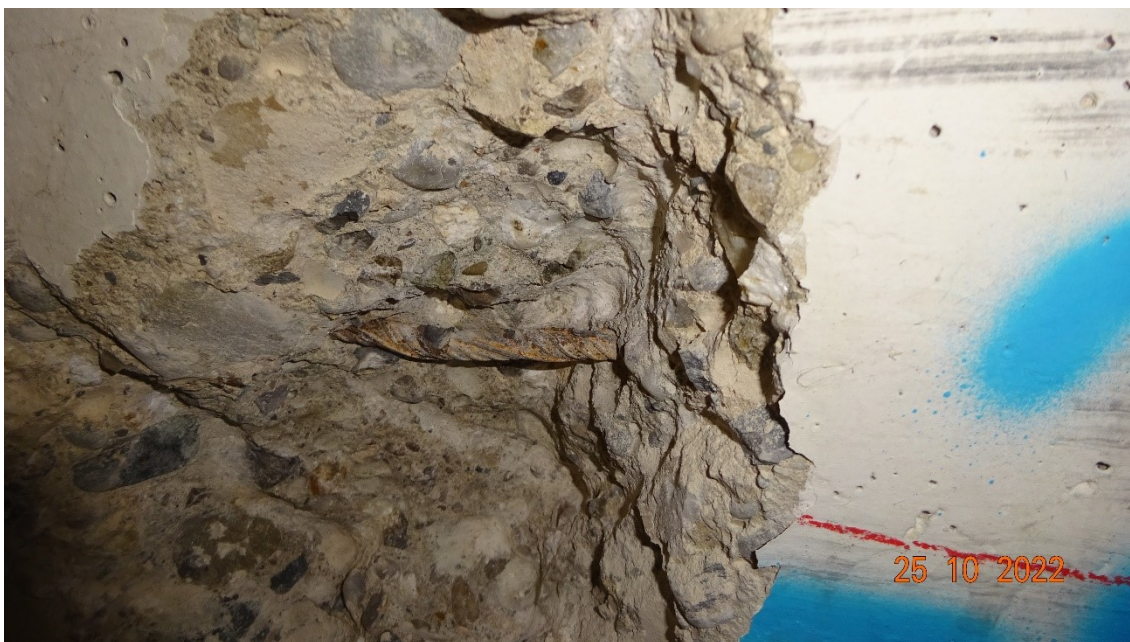
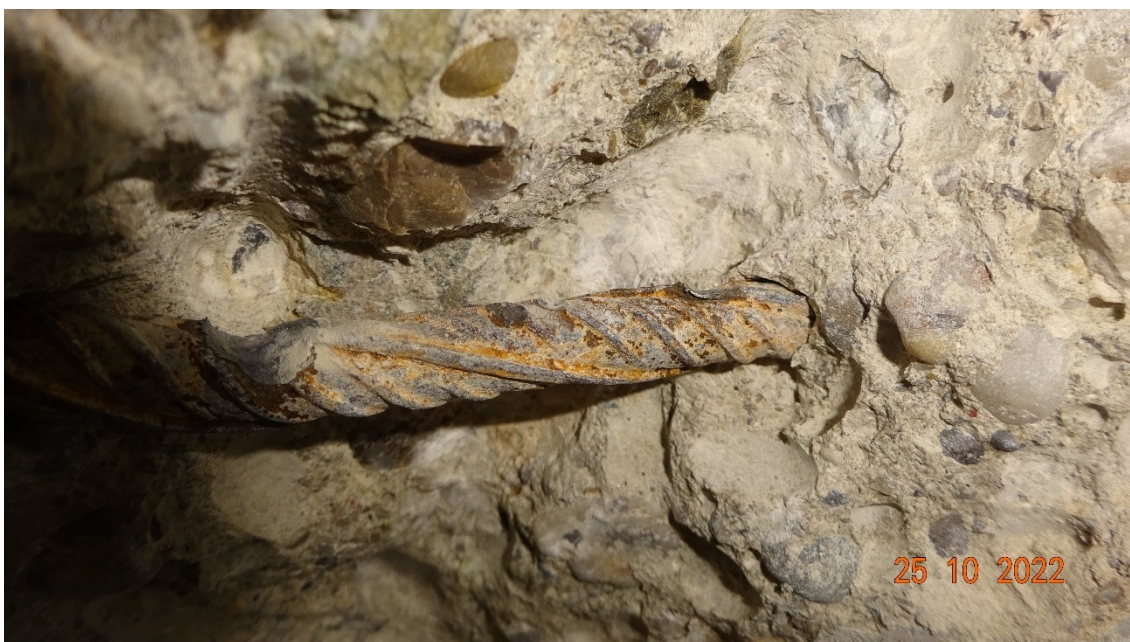
Fotodokumentation BP7 Sondierung / Bewehrungszustand

Bewehrung	Durchmesser Querschnitt	Betondeckung	Karbonatisierung	Korrosionsgrad	Querschnitts- verlust	Chloridgehalt in Höhe Bewehrung	Potential CSE	Korrosion		Korrosionsgefährdung infolge	
								chlorid- induziert	karbona- tiserungs- induziert	Chloride	K / BD c
Nr.	Ø mm	c mm	K mm	KG 0 - 4	Qv % / mm	Cl- M% / Z	mV	bestätigt		++ hohe; + erhöhte; - keine	
1	8	53	33	2	0	0,83	-278	JA geringe Korrosions- spuren		+	-

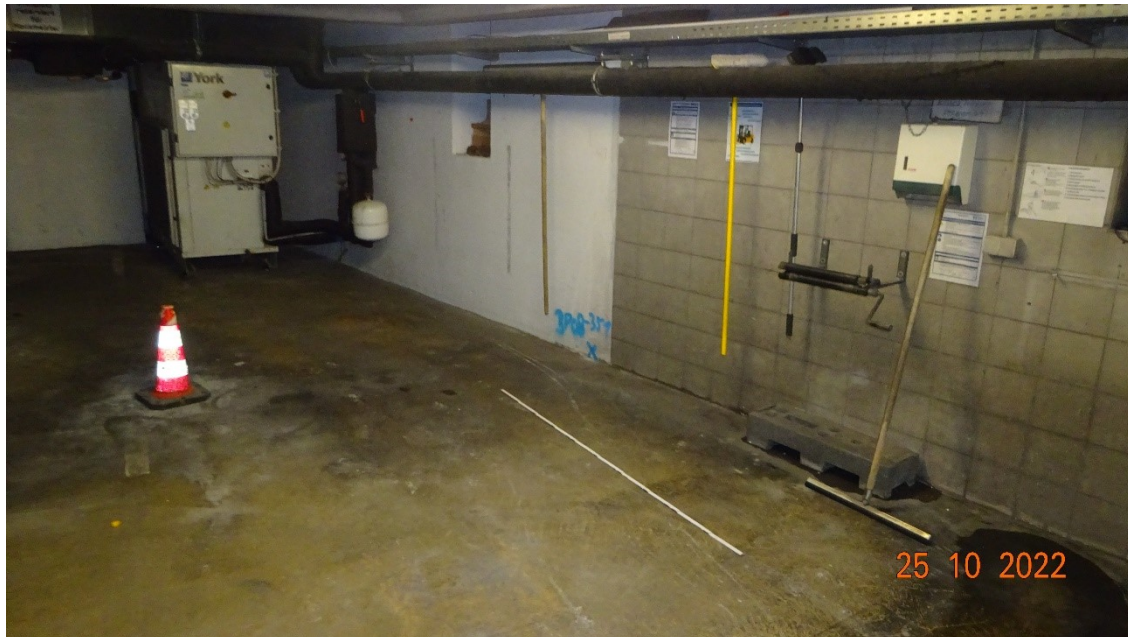
1.8 Prüfergebnisse BP8 Wand

Prüfstelle		Bauteil Bauteilbezeichnung Lage optische Feststellungen Schädigung	Bohrmehl- beprobung				Potential CSE	Karbonatisierung K	Betondeckung BD c	Korrosionswahr- scheinlichkeit			
			Tiefe			Chlorid- gehalt				Chloride	Potential	K / BD c	Gesamt
			Bez.	von	bis								
Bez.	Nr.		Bez.	mm	mm	M%/Z	mV	mm	mm	++ hohe; + erhöhte; - keine			
BP	8	Wand,	A	0	20	0,73	-351		44	+	++		++
		W11,	B	20	40	1,45							
			C	40	60	0,94							
		hohe Korrosionswahrscheinlichkeit											
		hohe Chloridanreicherungen bis 6cm Tiefe

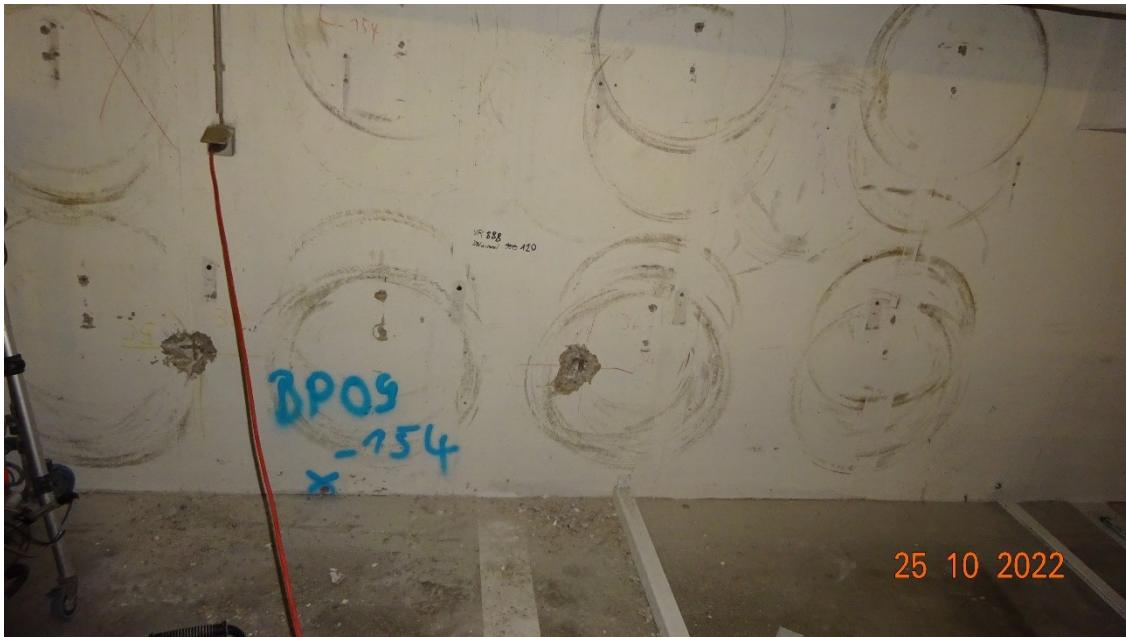
1.9 Prüfergebnisse BP9 Wand

Prüfstelle		Bauteil Bauteilbezeichnung Lage optische Feststellungen Schädigung	Bohrmehl- beprobung				Potential CSE	Karbonatisierung K	Betondeckung BD c	Korrosionswahr- scheinlichkeit			
			Tiefe		Chlorid- gehalt	Chloride				Potential	K / BD c	Gesamt	
			von	bis									
Bez.	Nr.		Bez.	mm	mm	M%/Z	mV	mm	mm	++ hohe; + erhöhte; - keine			
BP	9	Wand,	A	0	20	0,42	-154		3	-	-		
		W19,	B	20	40	0,10							
			C	40	60	0,07							
		keine / geringe Korrosionswahrscheinlichkeit											
		oberflächlich leicht erhöhte Chloridanreicherungen

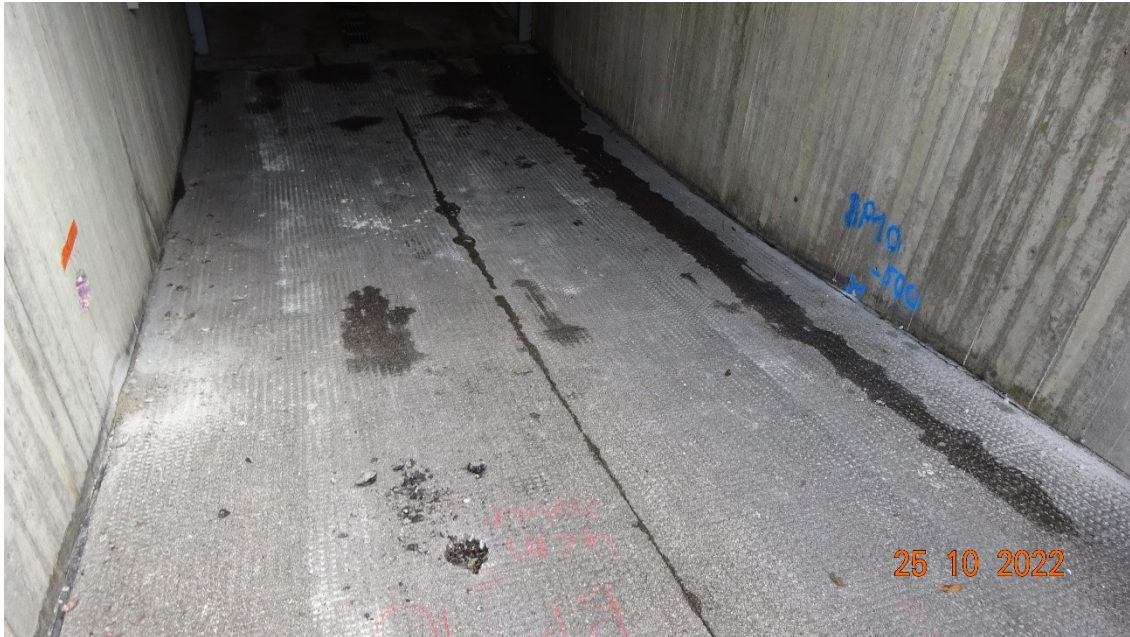
1.10 Prüfergebnisse BP10 Wand Rampe

Prüfstelle		Bauteil Bauteilbezeichnung Lage optische Feststellungen Schädigung	Bohrmehl- beprobung				Potential CSE	Karbonatisierung	Betondeckung	Korrosionswahr- scheinlichkeit			
			Tiefe			Chlorid- gehalt	K	BD c	Chloride	Potential	K / BD c	Gesamt	
			von	bis	M%/Z								
Bez.	Nr.		Bez.	mm	mm	M%/Z	mV	mm	mm	++ hohe; + erhöhte; - keine			
BP	10	Wand,	A	0	20	0,10	-500		28	-	++		
		W35,	B	20	40	0,10							
			C	40	60	0,07							
		keine / geringe Korrosionswahrscheinlichkeit											
		Potential aufgrund Erdberührung Rampe

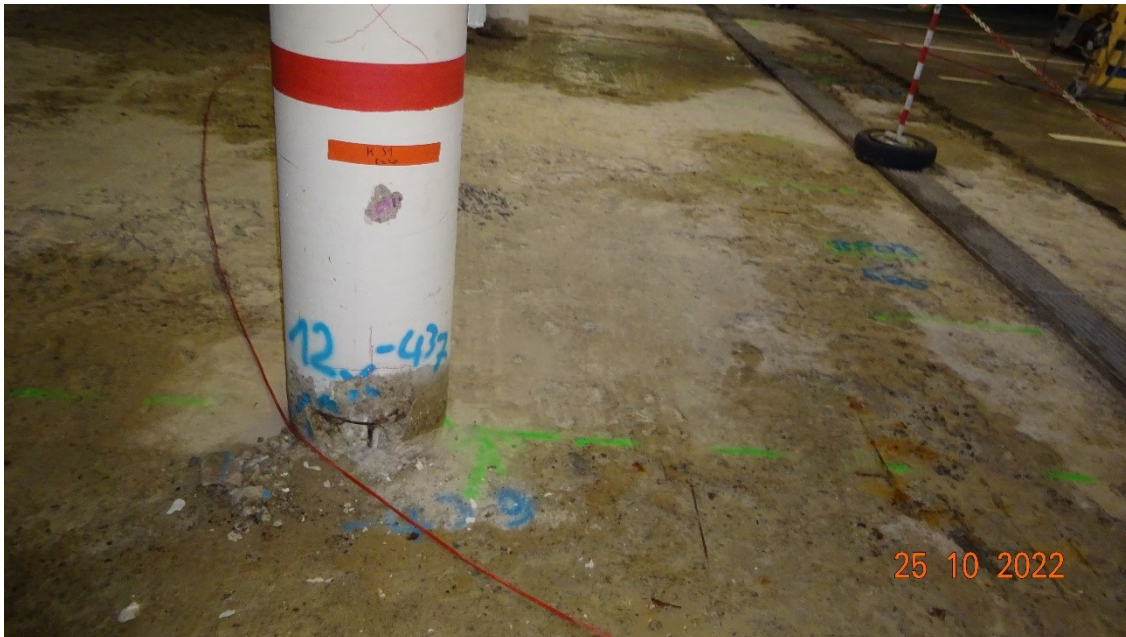
1.11 Prüfergebnisse BP11 Stütze - Sondierung

Prüfstelle		Bauteil Bauteilbezeichnung Lage optische Feststellungen Schädigung	Bohrmehl- beprobung				Potential CSE	Karbonatisierung	Betondeckung	Korrosionswahr- scheinlichkeit			
			Tiefe		Chlorid- gehalt	Potential	K	BD c	Chloride	Potential	K / BD c	Gesamt	
			von	bis									
Bez.	Nr.		Bez.	mm	mm	M%/Z	mV	mm	mm	++ hohe; + erhöhte; - keine			
BP	11	Stütze,	A	0	20	1,58	-437		31	++	++		++
		S1,	B	20	40	1,42							
			C	40	60	0,98							
		hohe Korrosionswahrscheinlichkeit											
		chloridinduzierte Korrosion bestätigt, Lochfrass

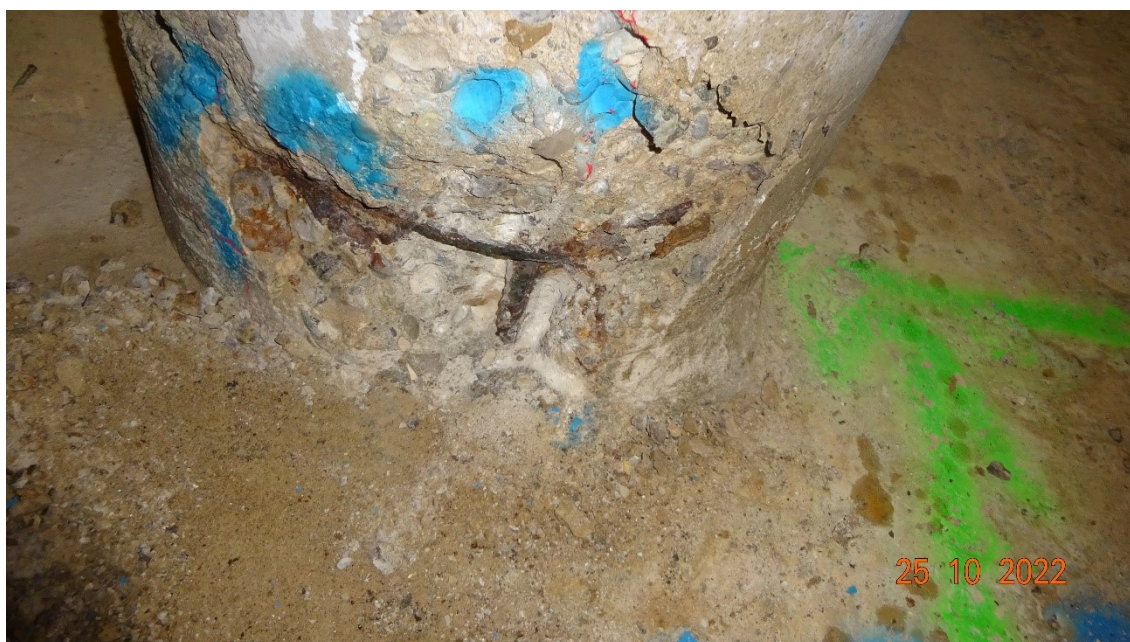
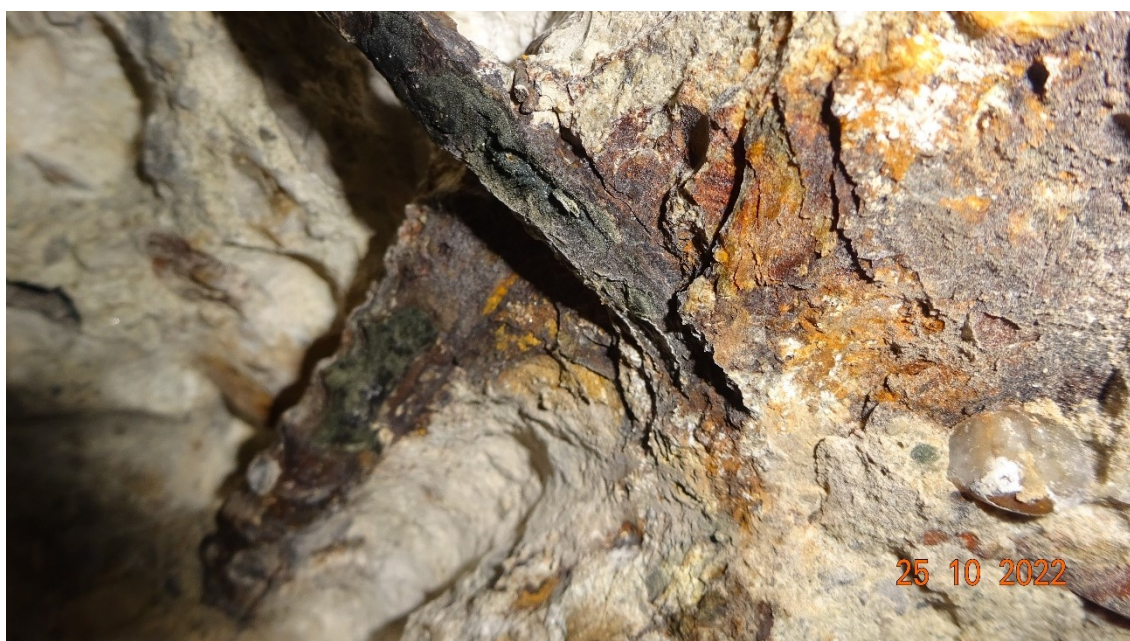
Fotodokumentation BP11 Sondierung / Bewehrungszustand

Bewehrung	Durchmesser Querschnitt	Betondeckung	Karbonatisierung	Korrosionsgrad	Querschnitts- verlust	Chloridgehalt in Höhe Bewehrung	Potential CSE	Korrosion		Korrosionsgefährdung infolge	
								chlorid- induziert	karbona- tierungs- induziert	Chloride	K / BD c
Nr.	Ø mm	c mm	K mm	KG 0 - 4	Qv % / mm	Cl- M% / Z	mV	bestätigt		++ hohe; + erhöhte; - keine	
1	8	31	999	4	80	1,42	-437	Ja		++	
2	18	40	999	4	15	0,98	-437	Ja		+

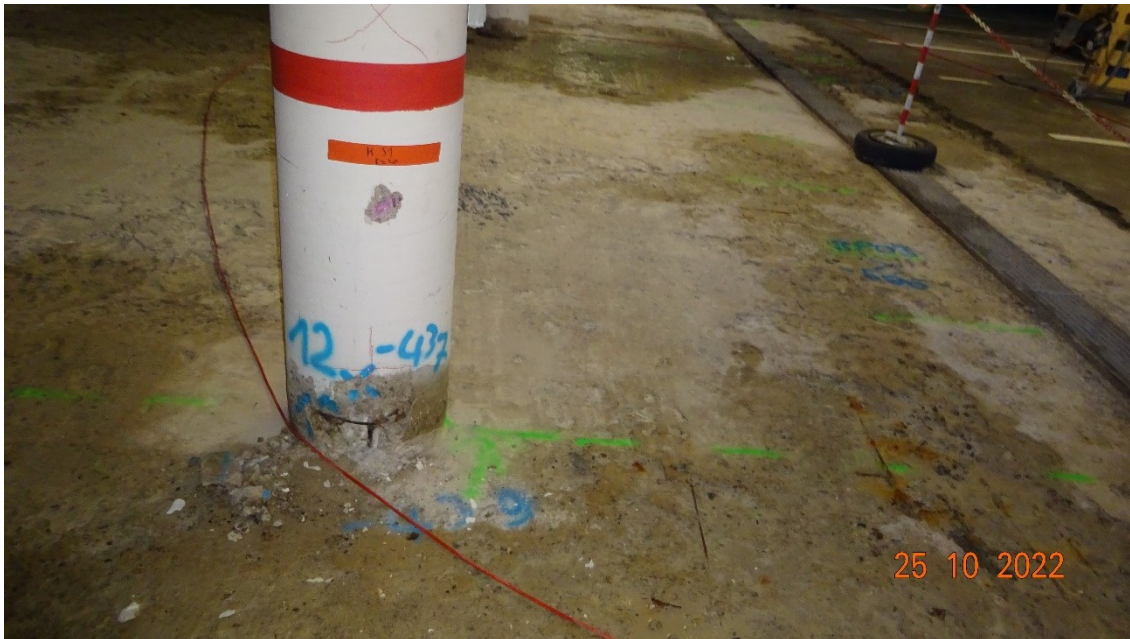
1.12 Prüfergebnisse BP12 Stütze

Prüfstelle		Bauteil Bauteilbezeichnung Lage optische Feststellungen Schädigung	Bohrmehl- beprobung			Potential CSE	Karbonatisierung	Betondeckung	Korrosionswahr- scheinlichkeit				
			Tiefe		Chlorid- gehalt	Potential	K	BD c	Chloride	Potential	K / BD c	Gesamt	
			von	bis									
Bez.	Nr.		Bez.	mm	mm	M%/Z	mV	mm	mm	++ hohe; + erhöhte; - keine			
BP	12	Stütze,	A	0	20	1,28	-437		29	-	++		+
		S1, h=20	B	20	40	0,47							
			C	40	60	0,05							
		erhöhte / mittlere Korrosionswahrscheinlichkeit											
		erhöhte Chloridanreicherungen bis 4cm Tiefe

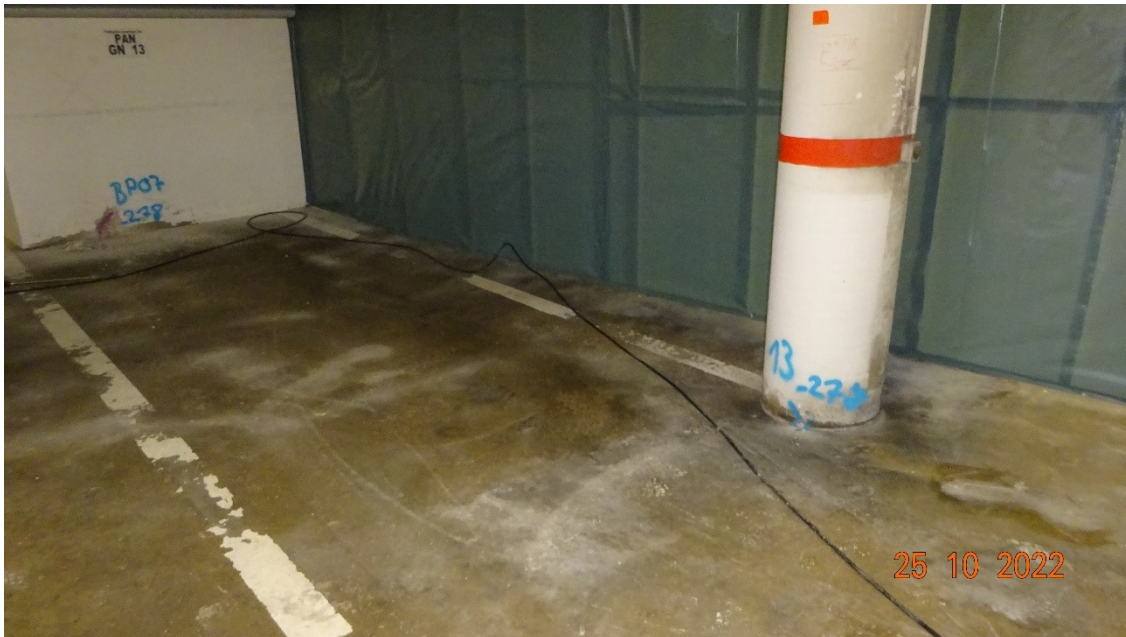
1.13 Prüfergebnisse BP13 Stütze

Prüfstelle		Bauteil Bauteilbezeichnung Lage optische Feststellungen Schädigung	Bohrmehl- beprobung			Potential CSE	Karbonatisierung	Betondeckung	Korrosionswahr- scheinlichkeit				
			Tiefe		Chlorid- gehalt	K	BD c	Chloride	Potential	K / BD c	Gesamt		
			von	bis									
Bez.	Nr.		Bez.	mm	mm	M%/Z	mV	mm	mm	++ hohe; + erhöhte; - keine			
BP	13	Stütze,	A	0	20	1,69	-278		26	++	+		++
		S3,	B	20	40	2,32							
			C	40	60	2,52							
		hohe Korrosionswahrscheinlichkeit											
		sehr hohe Chloridanreicherungen bis 6cm Tiefe

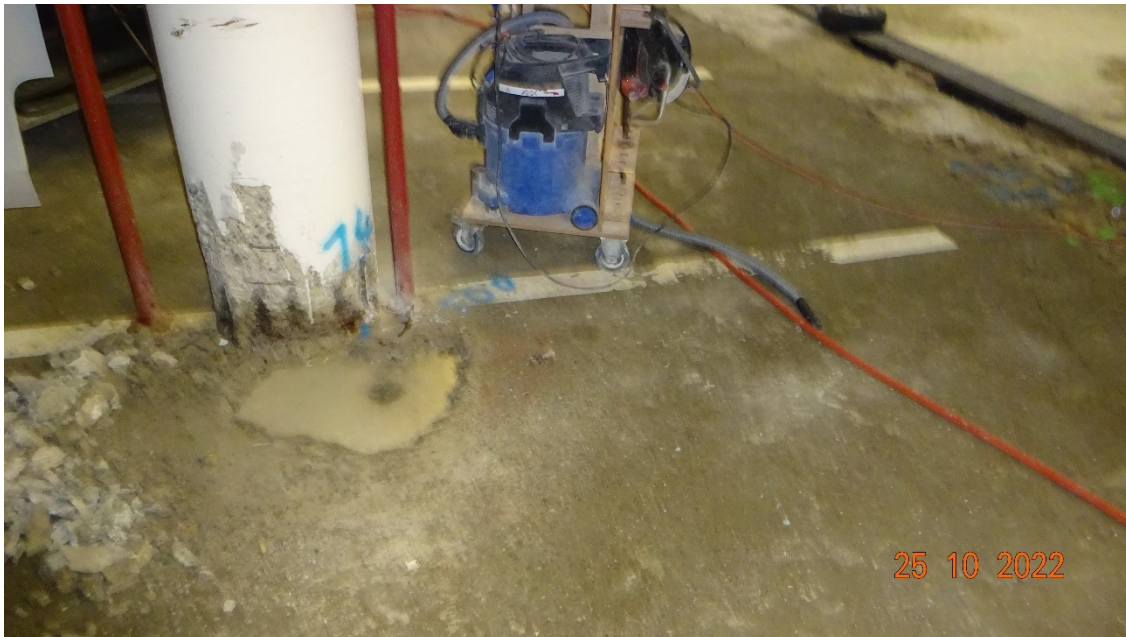
1.14 Prüfergebnisse BP14 Stütze - Sondierung

Prüfstelle		Bauteil Bauteilbezeichnung Lage optische Feststellungen Schädigung	Bohrmehl- beprobung			Potential CSE	Karbonatisierung	Betondeckung	Korrosionswahr- scheinlichkeit				
			Tiefe		Chlorid- gehalt	Potential	K	BD c	Chloride	Potential	K / BD c	Gesamt	
			von	bis									
Bez.	Nr.		Bez.	mm	mm	M%/Z	mV	mm	mm	++ hohe; + erhöhte; - keine			
BP	14	Stütze,	A	0	20	3,07	-500	30	23	++	++	++	++
		S5,	B	20	40	1,37							
			C	40	60	0,84							
		hohe Korrosionswahrscheinlichkeit											
		chloridinduzierte Korrosion bestätigt, Lochfrass

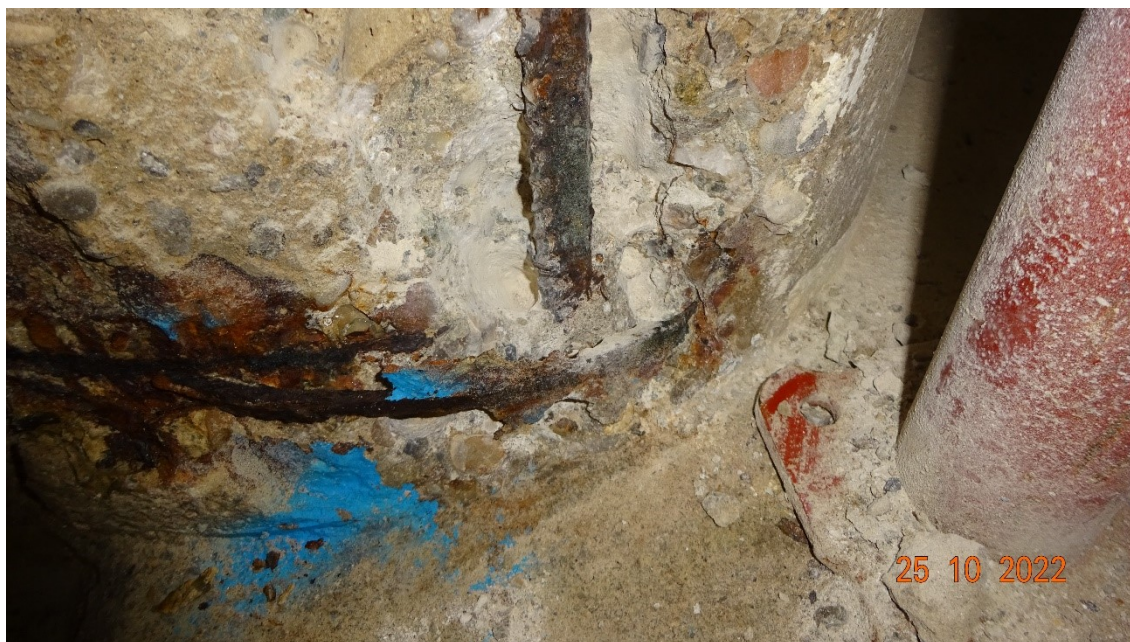
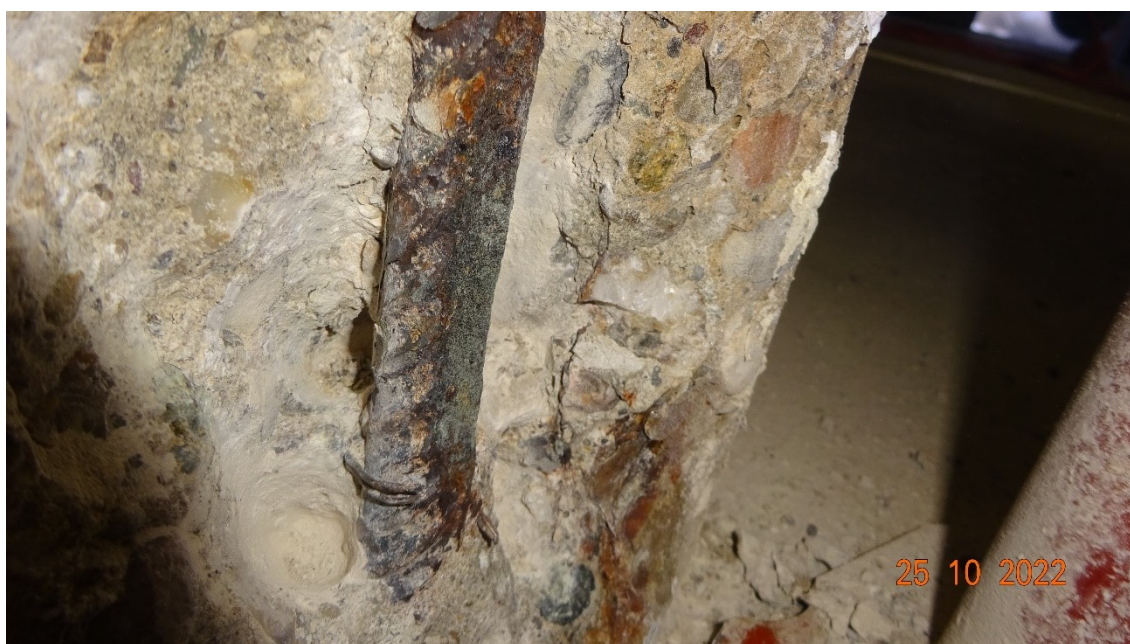
Fotodokumentation BP14 Sondierung / Bewehrungszustand

Bewehrung	Durchmesser Querschnitt	Betondeckung	Karbonatisierung	Korrosionsgrad	Querschnitts- verlust	Chloridgehalt in Höhe Bewehrung	Potential CSE	Korrosion		Korrosionsgefährdung infolge	
								chlorid- induziert	karbona- tierungs- induziert	Chloride	K / BD c
Nr.	Ø mm	c mm	K mm	KG 0 - 4	Qv % / mm	Cl- M% / Z	mV	bestätigt		++ hohe; + erhöhte; - keine	
1	8	23	30	4	100	1,37	-500	JA		++	++
2	18	36	30	4	30	1,37	-500	JA		++	-

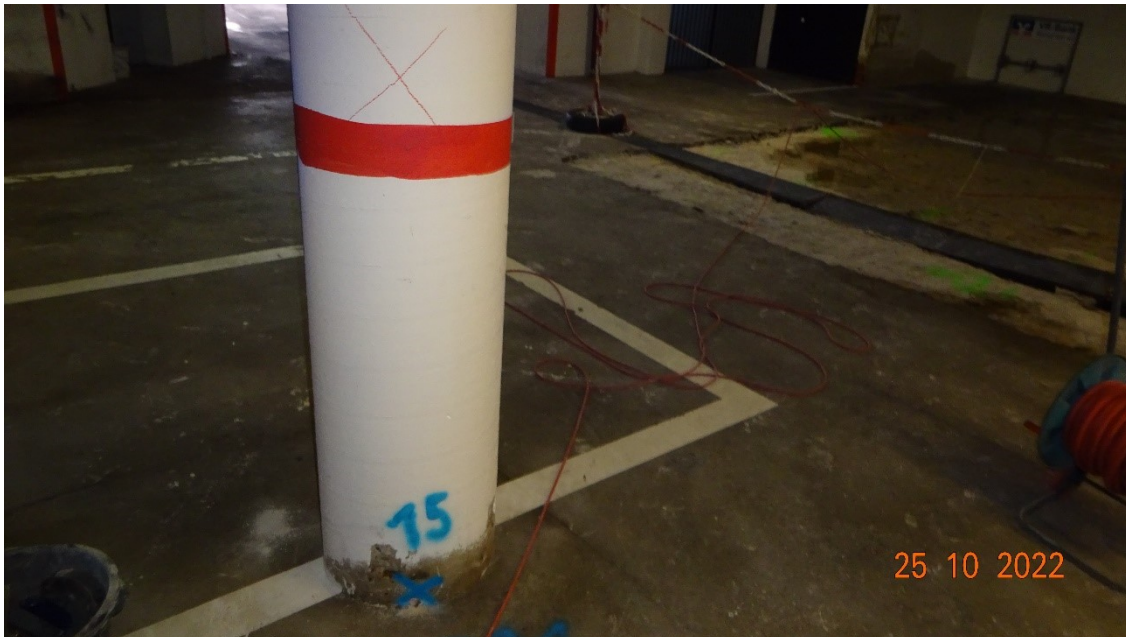
1.15 Prüfergebnisse BP15 Stütze

Prüfstelle		Bauteil Bauteilbezeichnung Lage optische Feststellungen Schädigung	Bohrmehl- beprobung				Potential CSE	Karbonatisierung	Betondeckung	Korrosionswahr- scheinlichkeit			
			Tiefe			Chlorid- gehalt	K	BD c	Chloride	Potential	K / BD c	Gesamt	
			von	bis									
Bez.	Nr.		Bez.	mm	mm	M%/Z	mV	mm	mm	++ hohe; + erhöhte; - keine			
BP	15	Stütze,	A	0	20	3,32	-391		13	++	++		++
		S6,	B	20	40	2,18							
			C	40	60	1,70							
		hohe Korrosionswahrscheinlichkeit											
		sehr hohe Chloridanreicherungen bis 6cm Tiefe

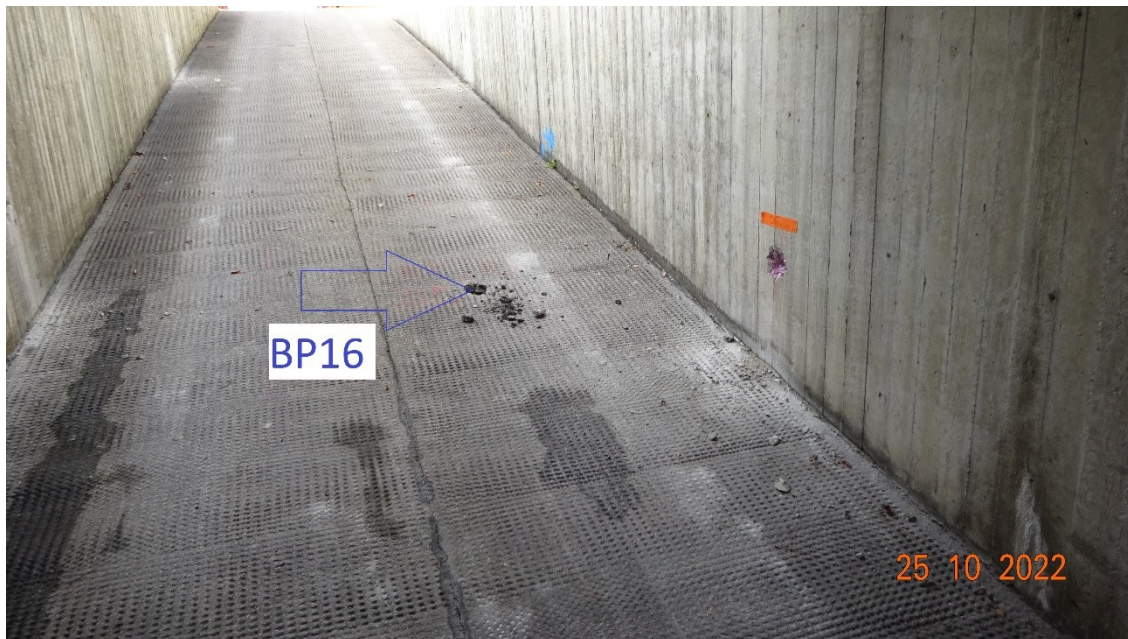
1.16 Prüfergebnisse BP16 Boden Rampe

Prüfstelle		Bauteil Bauteilbezeichnung Lage optische Feststellungen Schädigung	Bohrmehl- beprobung				Potential CSE	Karbonatisierung K	Betondeckung BD c	Korrosionswahr- scheinlichkeit			
			Tiefe			Chlorid- gehalt				Chloride	Potential	K / BD c	Gesamt
			von	bis									
Bez.	Nr.		Bez.	mm	mm	M%/Z	mV	mm	mm	++ hohe; + erhöhte; - keine			
BP	16	Boden,	A	0	20	0,12							
		Rampe,	B	20	40	0,10							
		Gussasphalt 4cm	C	40	60	0,07							
		Boden Gitter in Asphalt											
		keine / geringe Korrosionswahrscheinlichkeit											
		im Bereich der Prüfstelle

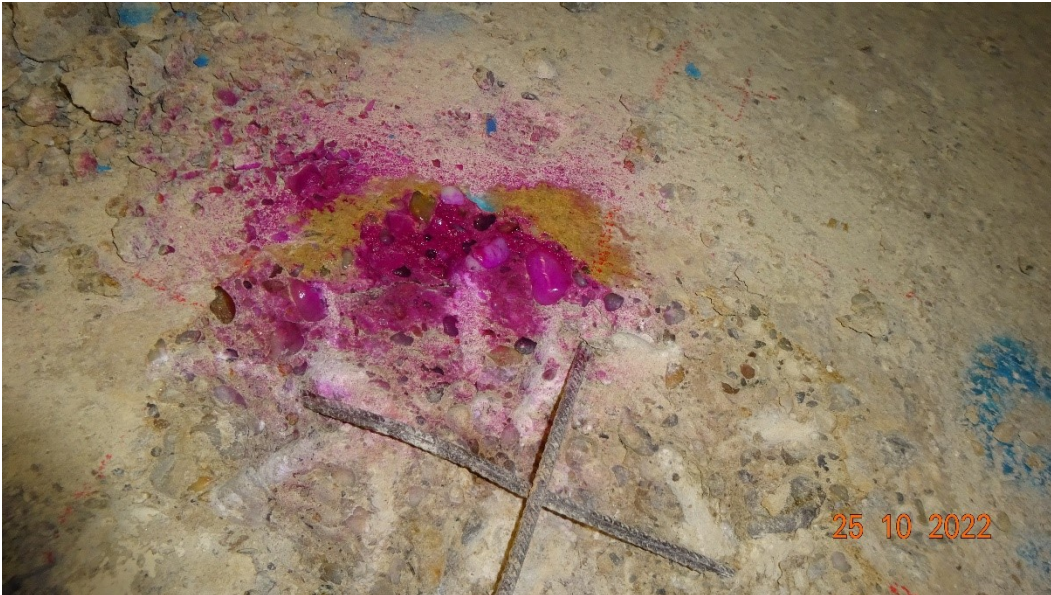
2.2 Prüfung Karbonatisierung: K1, Boden, FI02 BP02

Karbonatisierung: $K = 1$ [mm]

Betondeckung: $c = 30$ [mm]
