Anlage 4 - Zusammenstellung der punktuellen Prüfergebnisse

Projekt: TG Bahnhofstraße 2-4 in Pfarrkirchen

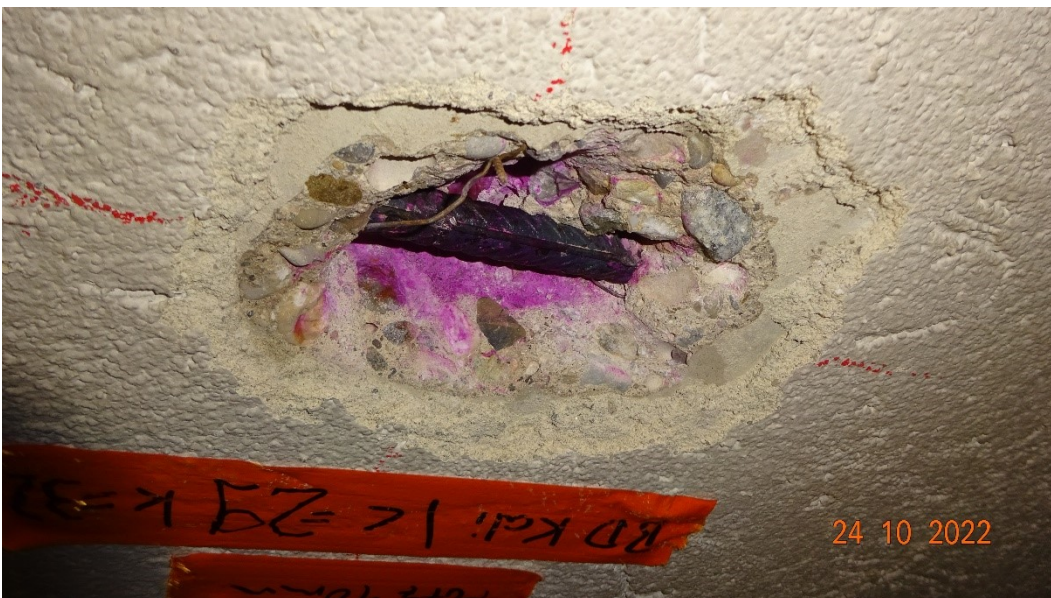
2.3 Prüfung Karbonatisierung: K2, Decke, 010402 K07

Karbonatisierung: $K = 32$ [mm]

Betondeckung: $c = 29$ [mm]

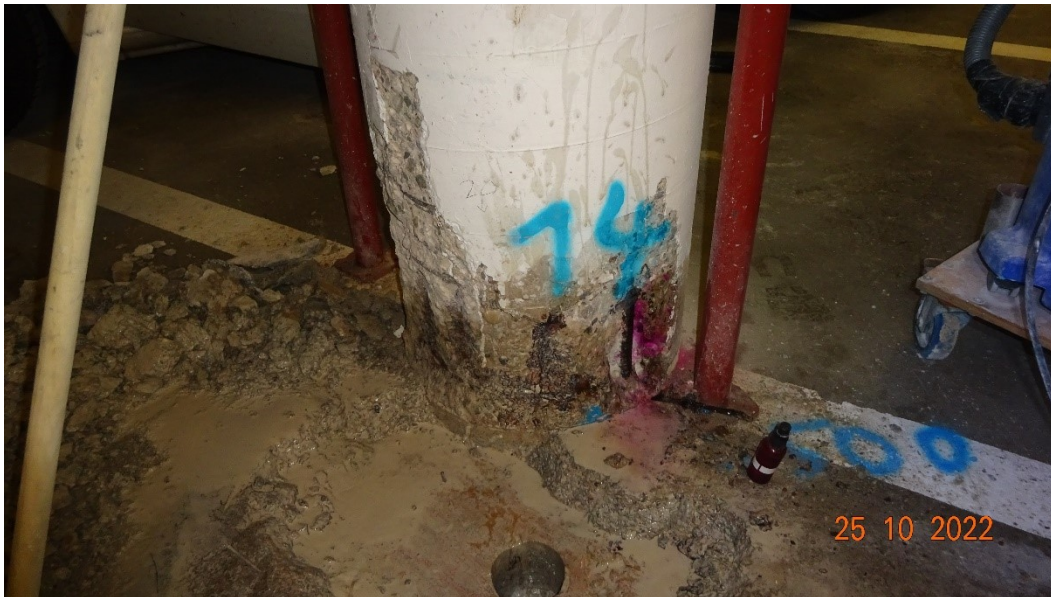
2.4 Prüfung Karbonatisierung: K3, Stütze, S5 BP14

Karbonatisierung: $K = 30$ [mm]

Betondeckung: $c = 23$ [mm]

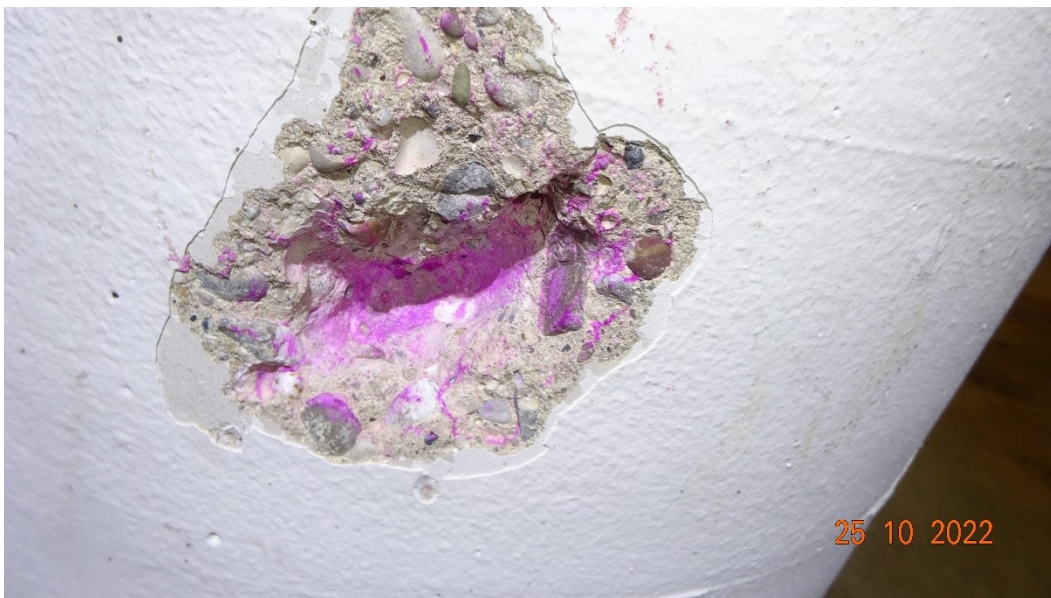
2.5 Prüfung Karbonatisierung: K4, Stütze, S1 K05

Karbonatisierung: $K = 20$ [mm]

Betondeckung: $c = -$ [mm]

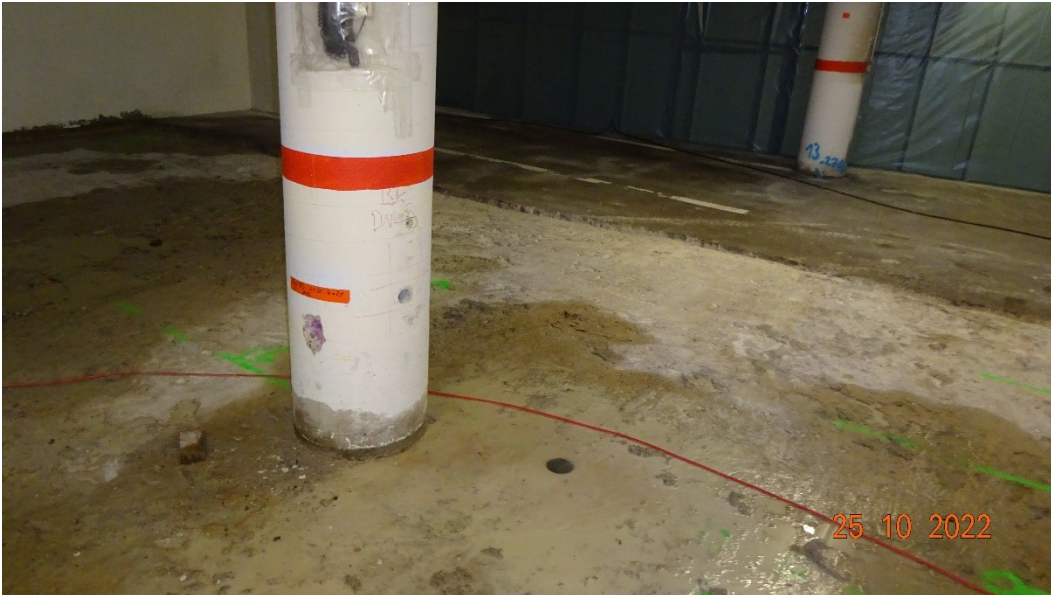
2.6 Prüfung Karbonatisierung: K5, Stütze, S2 K06

Karbonatisierung: $K = 21$ [mm]

Betondeckung: $c = 36$ [mm]

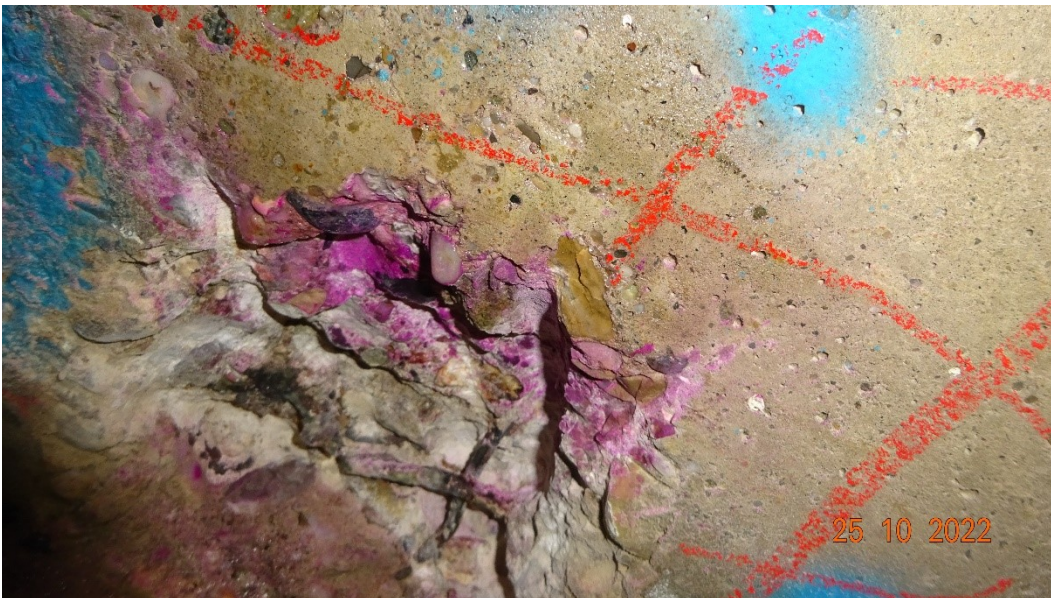
2.7 Prüfung Karbonatisierung: K6, Wand, W7 BP05

Karbonatisierung: $K = 28$ [mm]

Betondeckung: $c = 46$ [mm]

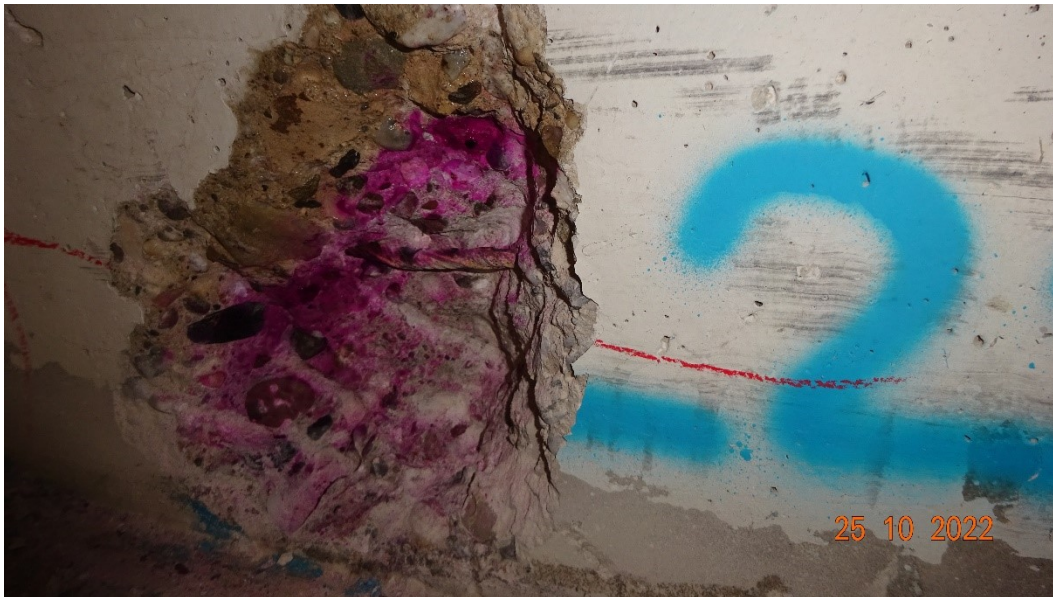
2.8 Prüfung Karbonatisierung: K7, Wand, W10 BP07

Karbonatisierung: $K = 33$ [mm]

Betondeckung: $c = 53$ [mm]

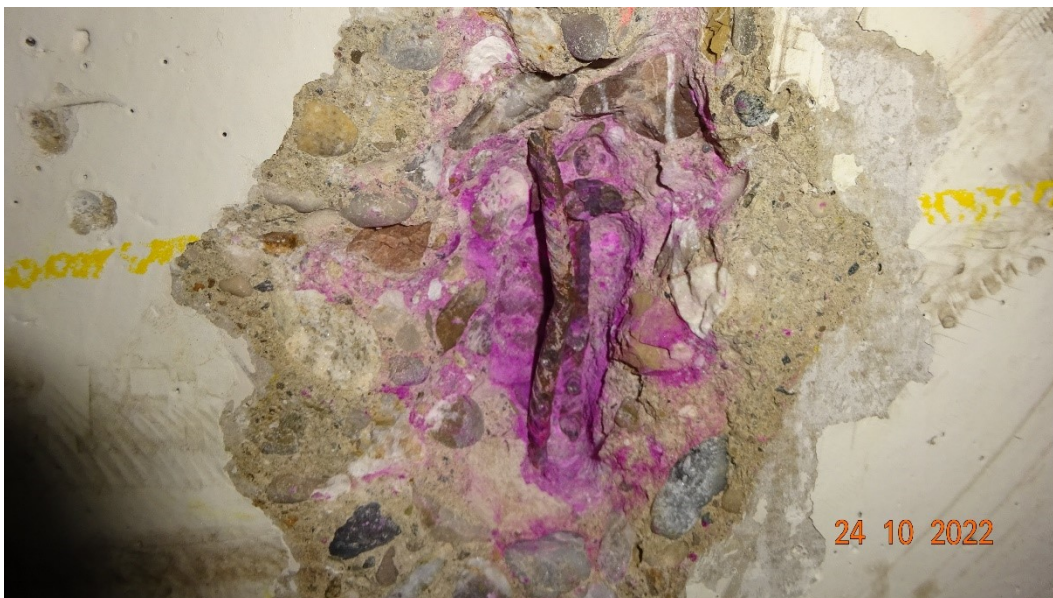
2.9 Prüfung Karbonatisierung: K8, Wand, W18 K04

Karbonatisierung: $K = 30$ [mm]

Betondeckung: $c = 28$ [mm]

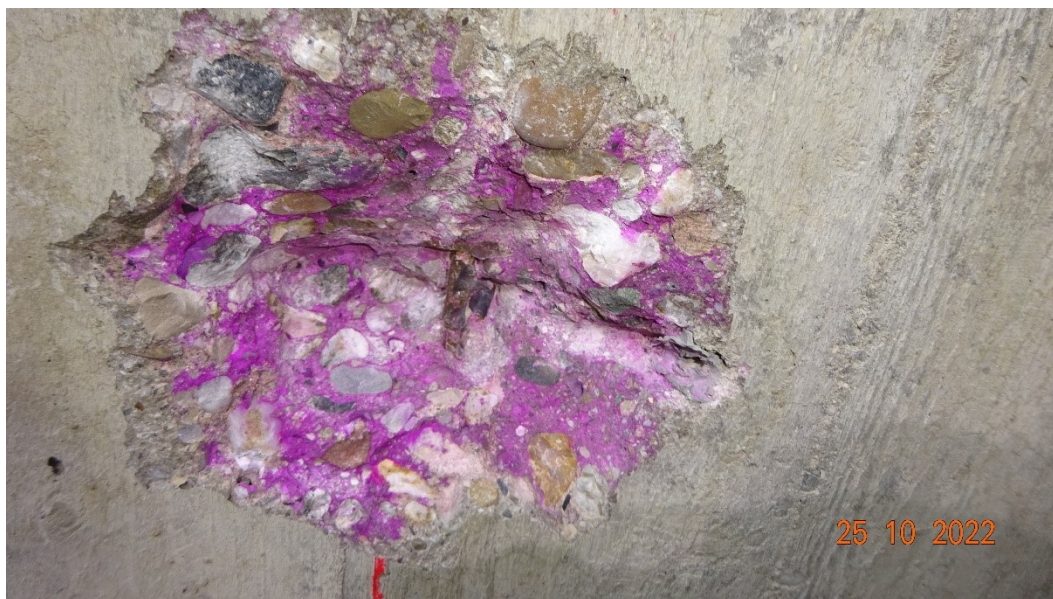
2.10 Prüfung Karbonatisierung: K9, Rampe, W2 K001

Karbonatisierung: K = 6 [mm]

Betondeckung: c = 38 [mm]

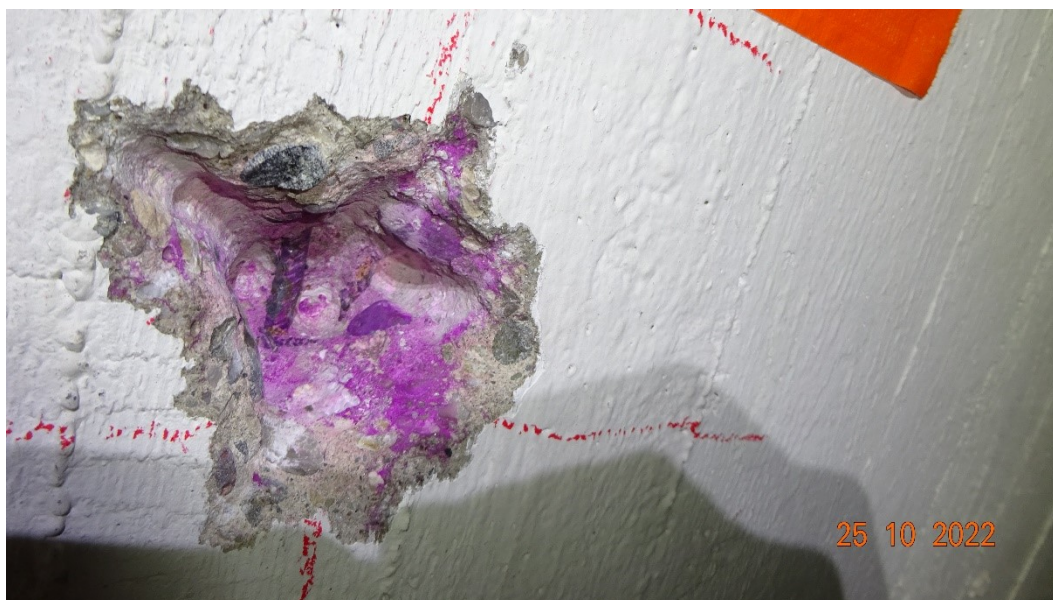
2.11 Prüfung Karbonatisierung: K10, Rampe, W3 K02

Karbonatisierung: K = 4 [mm]

Betondeckung: c = 40 [mm]
