Mängelrüge

Neubau St. Georg Grund- und Mittelschule Bad Aibling

Innenputzarbeiten

375.01 Mangelliste 3.OG

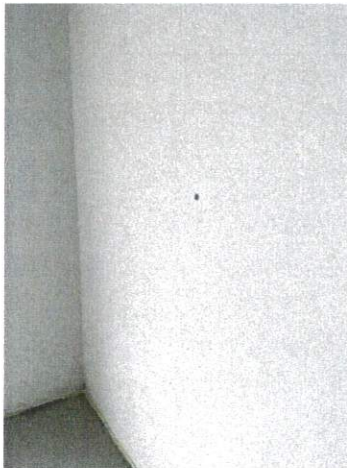
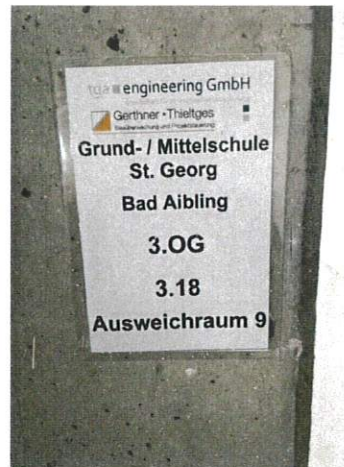
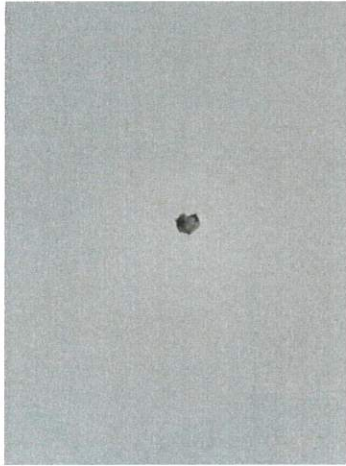
685G-557 3.18 Löcher wurden vor Glattspachtelung nicht ausgebessert

Es zeigt sich, dass die im aufgetragenen Kalk-Zement-Putz bemängelten Löcher und Lunker vor dem Aufbringen der Glattschicht nicht entfernt wurden. Bei der Überprüfung der Glattschicht lassen sich Hohlstellen finden.

Sie werden aufgefordert, die Art der Mängelbeseitigung und den Zeitraum der Arbeiten unverzüglich mit dem Auftraggeber abzustimmen.

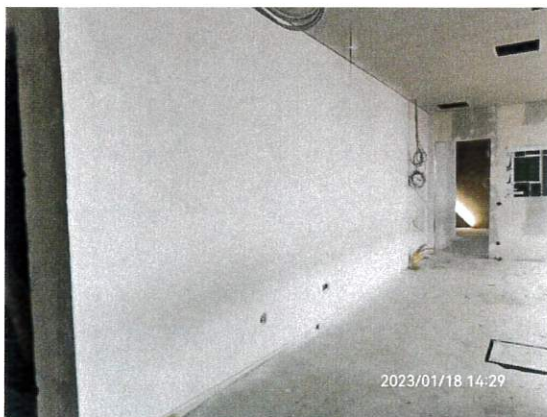
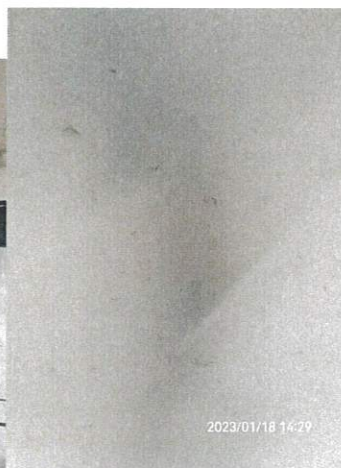
685G-537 3.OG Löcher wurden vor Glattspachtelung nicht ausgebessert

Löcher und Lunker wurden vor Aufbringen der Glattspachtelung nicht entfernt.
