## **Gutachterliche Stellungnahme** Mehrfertigung

Auftrag Prüfung der Ausführungsqualität

Die Stadt Friedrichshafen hat für die Rohbauarbeiten am Sportpark Friedrichshafen das Rohbauunternehmen Josef Hebel GmbH & Co KG beauftragt.

Im vorliegenden Bericht soll für den Bereich des Sportbades, ausschließlich auf Grundlage des visuellen Eindrucks, beurteilt werden, ob am Gerüst der Rohbauarbeiten Mängel vorliegen. Es werden auftragsgemäß ausschließlich die Stahlbetonbauteile im OG, im EG sowie die Decken im UG in Augenschein genommen. Die Stahlbetonbauteile der Schwimmbecken waren im Rahmen des Ortstermins nicht zugänglich, und können somit auch nicht beurteilt werden.

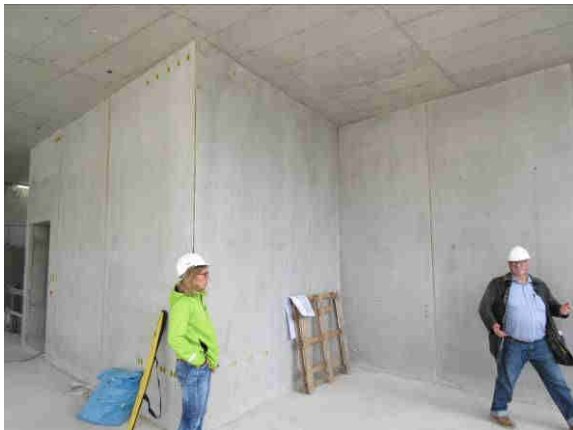
Nr.	Bauteil / Feststellung	Foto / Bemerkung
[F 1]	Die Wände im Bereich des südlichen Treppenhauses sind als Elementwände mit Sichtbetonanforderung hergestellt worden.

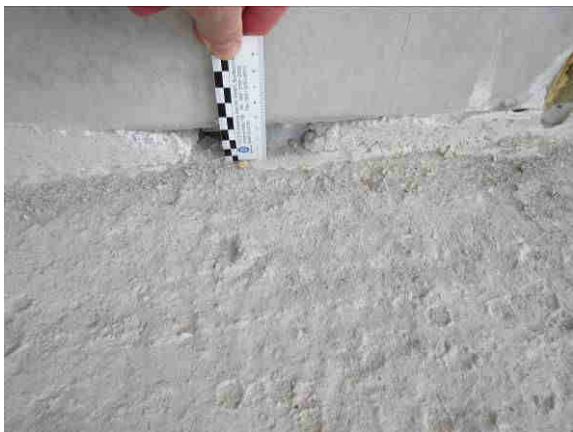
[F 2]	Am Wandfuß im Übergangsbereich zum Betonboden sind Fehlstellen erkennbar.

Es sind an verschiedenen Stützen- und Wandbauteilen Betonfehlstellen vorhanden (siehe z.B. [F 2], [F 5], [F 19], [F 20], [F 21], [F 22], [F 33]), die Mängel darstellen und beseitigt werden müssen. Für die Überarbeitung der Betonfehlstellen können die gleichen Materialien und Arbeitsabläufe aus dem Instandsetzungskonzept angewandt werden, die bereits bei den Überarbeitungen der Fehlstellen im Bereich Parkhaus eingesetzt wurden (siehe Instandsetzungskonzept [u 6]).

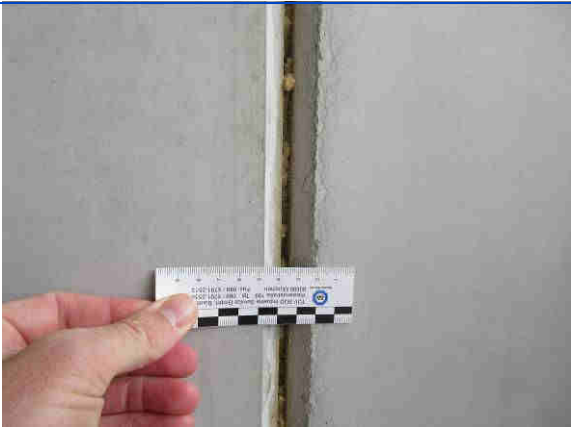
Nr.	Bauteil / Feststellung	Foto / Bemerkung
[F 3]	Die Fugen zwischen den Elementwandplatten sind teilweise nicht verspachtelt.

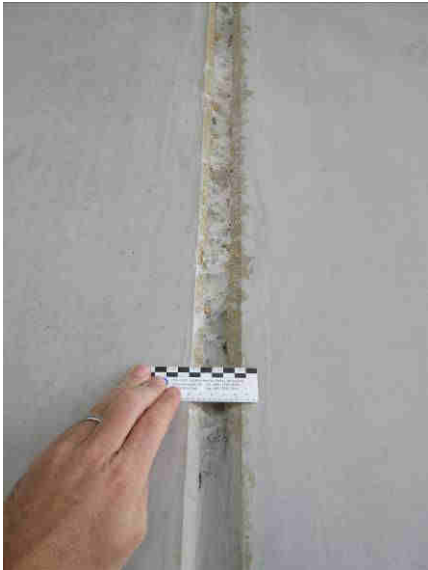
[F 4]	Teilweise ist die Verspachtelung nicht über die gesamte Wandhöhe ausgeführt.

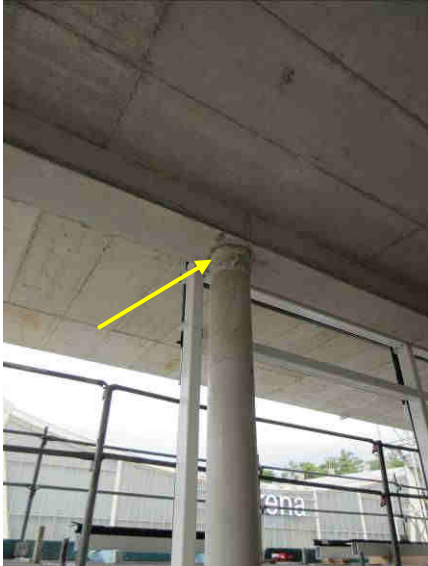
[F 5]	Im Übergangsbereich von Rundstütze zu Stahlbetonunterzug sind stellenweise Störungen im Betongefüge sichtbar.

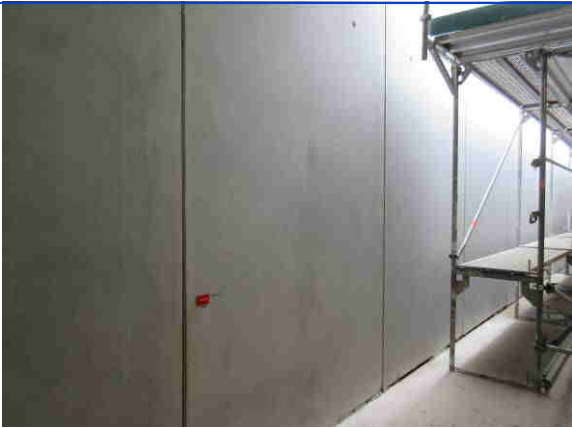
Nr.	Bauteil / Feststellung	Foto / Bemerkung
[F 6]	Die Stoßfugen zwischen einzelnen Elementwandplatten im Umkleidebereich der Sauna sind nicht verspachtelt.

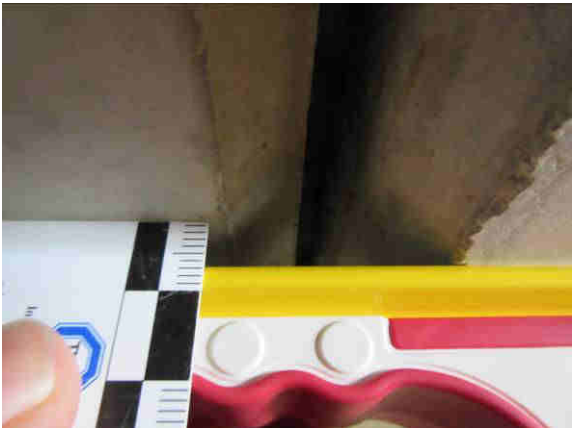
[F 7]	Zwischen den Elementwandplatten sind teilweise Versätze von bis zu 7 mm vorhanden.

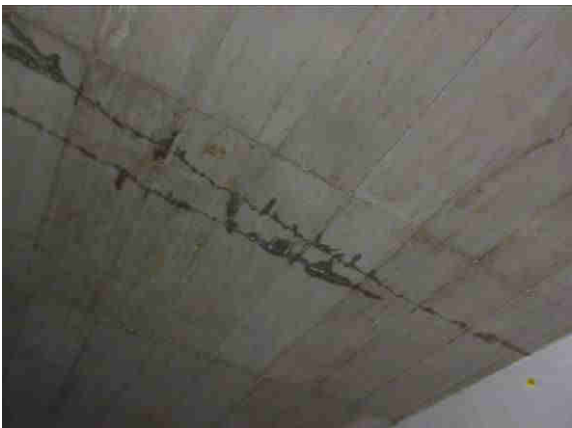
[F 8]	An den Deckenunterseiten im Bereich der Umkleide der Sauna sind teilweise Rissbildungen sichtbar. Aufgrund der noch fehlenden Dachabdichtung sind die Risse teilweise wasserführend.

Die in Teilbereichen der Decke vorhandenen Risse mit einer Rissweite von 0,2 mm und mehr ([F 28]), sind vor dem Aufbringen eines Verbundestrichs oder Bodenbelags fachgerecht zu verschließen.

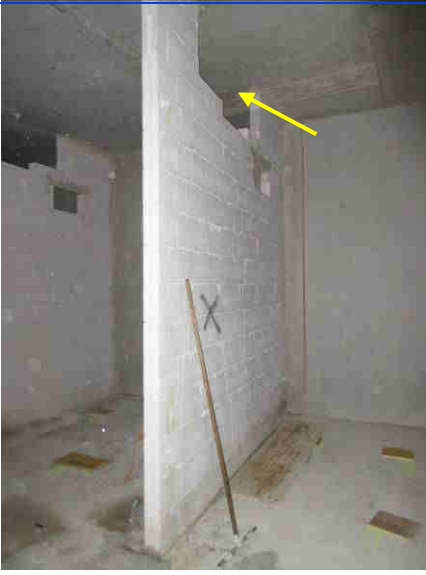
Nr.	Bauteil / Feststellung	Foto / Bemerkung
[F 9]	Es sind gemauerte Zwischenwände vorhanden. Die Mauerwerkswände haben eine Dicke von 11,5 cm und eine Höhe von ca. 3,75 m. Am Wandkopf sind große Wandaussparungen vorhanden.

Bei gemauerten Trennwänden sind Abmessungen vorhanden, die augenscheinlich eines genaueren statischen Nachweises bedürfen (siehe z.B. [F 9]). Insbesondere in den Bereichen, in denen nachträglich an der Wandoberseite große Aussparungen nachträglich erstellt wurden, ist die ausreichende Standsicherheit der gemauerten Trennwände durch einen Tragwerksplaner zu überprüfen bzw. nachzuweisen.

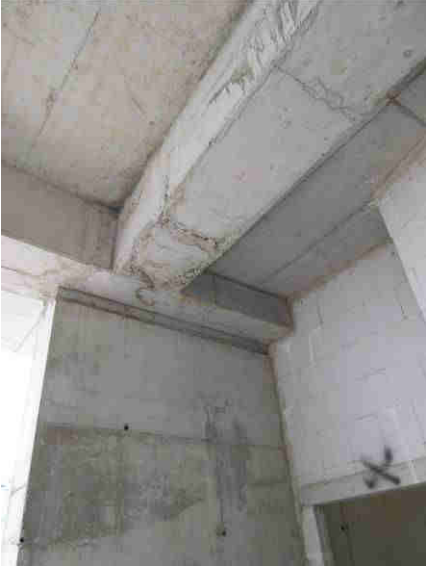
[F 10]	An einigen Unterzügen der Decke über Obergeschoss sind Störungen im Betongefüge bzw. Kiesnester vorhanden.

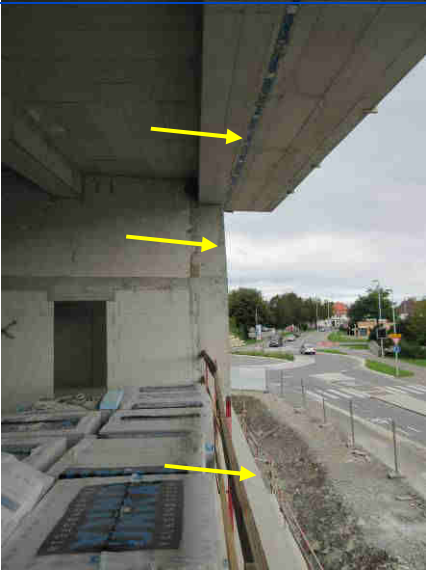
Nr.	Bauteil / Feststellung	Foto / Bemerkung
[F 11]	<p>Im Bereich der östlichen Fassade sind Abweichungen von den geplanten Maßen vorhanden. Welche Maße der Bauteilvorderkanten (Wandvorderkante, Deckenvorderkante OG, Deckenvorderkante EG) korrekt sind, konnte während des Ortstermins nicht geklärt werden.</p>

An der östlichen Gebäudeseite sind die Geometrien und Maße im Bereich der Fassade unklar (siehe [F 11]). Es ist zu klären, ob die Rohbaumaße (Wandkanten, Deckenvorderkanten usw.) planmäßig ausgeführt wurden, und ob diese zur Planung der Fassadenbauteile passen.

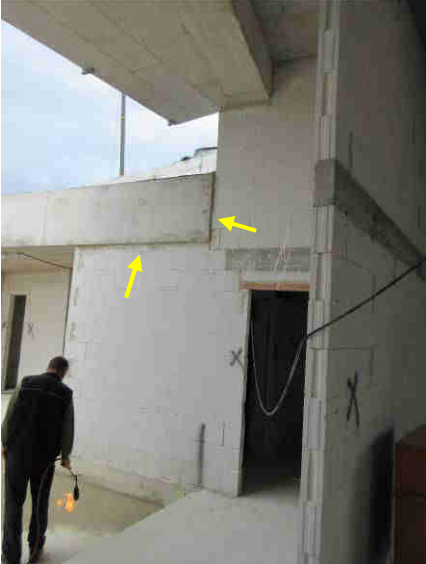
[F 12]	<p>Im Bereich des späteren Freiluft-Außenbereiches der Sauna sind Versätze zwischen Mauerwerk und Stahlbetonunterzug vorhanden.</p>

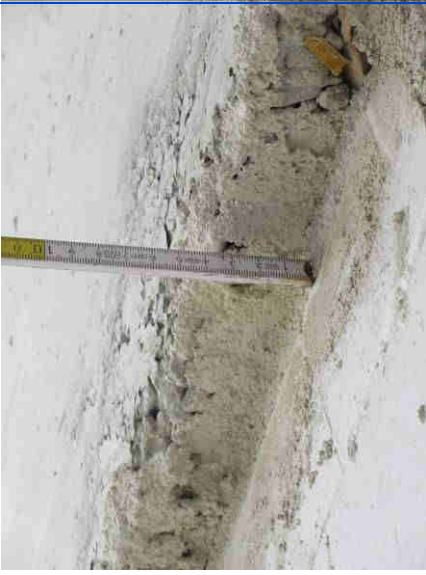
Nr.	Bauteil / Feststellung	Foto / Bemerkung
[F 13]	Die Versätze betragen bis zu 4,5 cm.

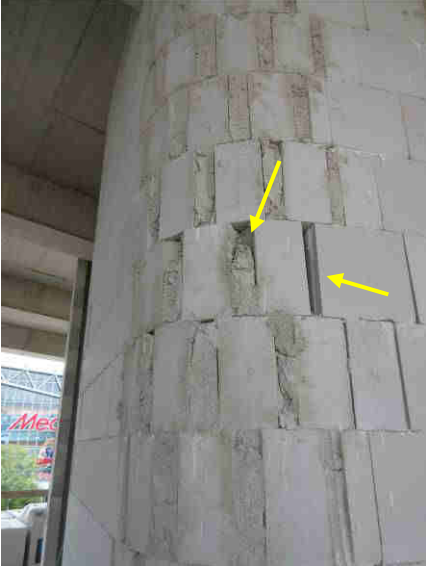
[F 14]	Teilweise sind die Stoßfugen in den rund gemauerten Mauerwerksbereichen nicht vollständig verschlossen.

An den runden Mauerwerksbereichen sind die offenen Stoßfugen des Mauerwerks ([F 14]) fachgerecht zu verschließen.

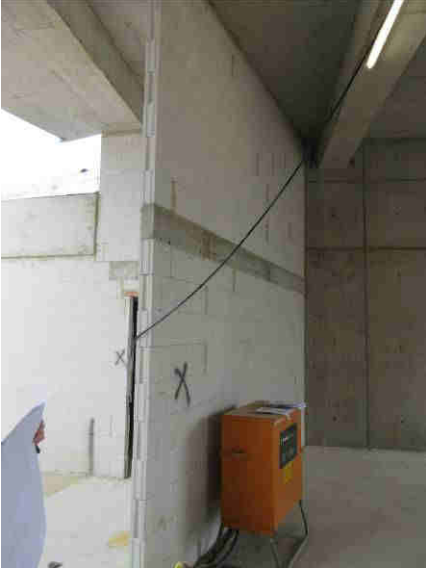
[F 16]	<p>Teilweise sind Mauerwerkswände mit einer Höhe von 3,75 m und einer Dicke von 11,5 cm nur dreiseitig gehalten.</p>

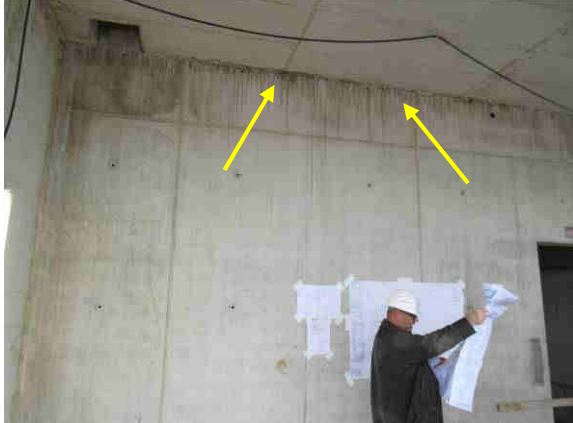
[F 17]	<p>An Stahlbetonwänden mit Sichtbetonanforderung sind teilweise Zementleim-Ablaufspuren aus der Deckenbetonage vorhanden.</p>

An einigen Sichtbetonwänden sind Verschmutzungen und Rostspuren vorhanden. Diese sollten, in Abstimmung mit dem Bauherrn über die genaue Vorgehensweise, entfernt werden.

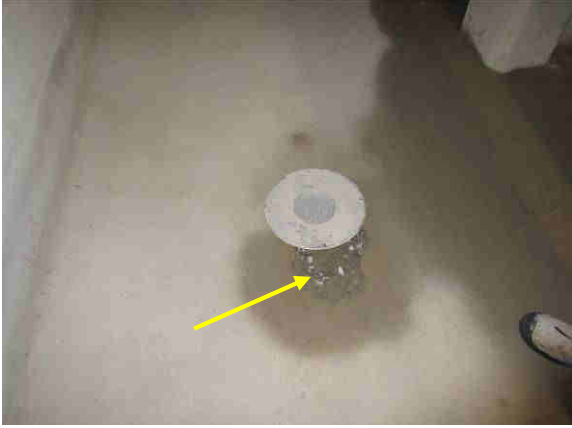
[F 19]	Im gesamten Boden des EG sind nachträglich eingebaute Durchführungen vorhanden. In Bereichen um die Durchführungen sind teilweise Fehlstellen/Ausbrüche im Beton vorhanden.

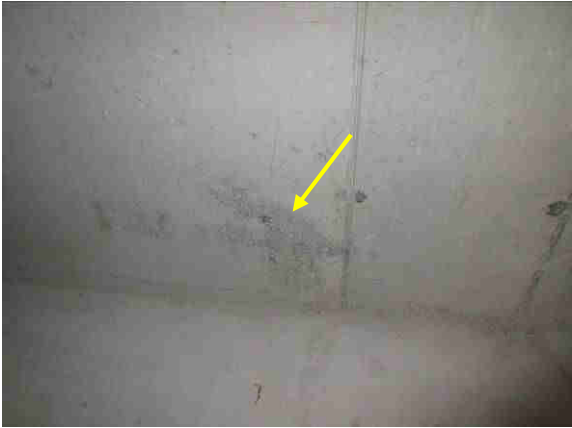
[F 20]	An den Wänden im EG sind teilweise Fehlstellen/Kiesnester im Betongefüge vorhanden.

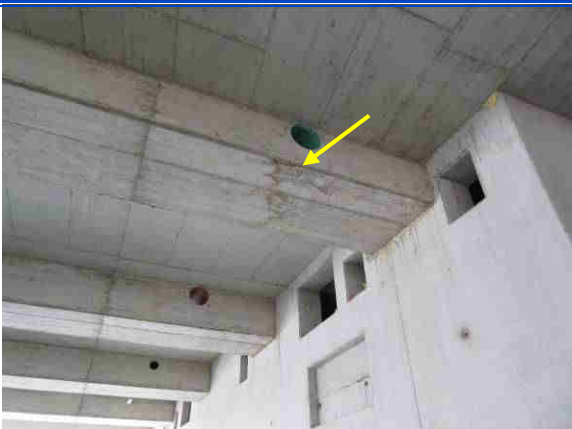
Nr.	Bauteil / Feststellung	Foto / Bemerkung
[F 21]	An den Stahlbetonunterzügen der Decke über EG sind teilweise Fehstellen und Kiesnester im Betongefüge sichtbar.

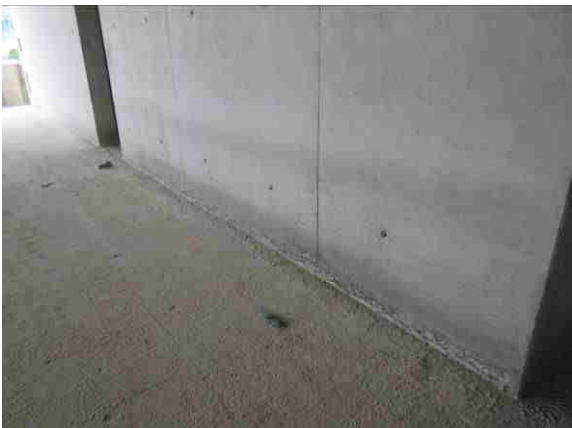
[F 22]	An einigen Stahlbetonwänden sind am Wandfuß Gefügestörungen an der Betonoberfläche vorhanden.

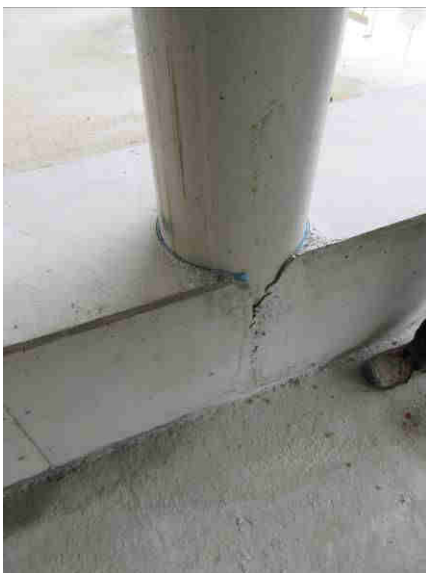
[F 23]	An den Stützen zwischen Schul- und Vereinsbecken und Kursbecken wurde nachträglich ein breiter Betonstreifen zwischenbetoniert. Die Betondeckung um die Stützen herum ist teilweise nicht ausreichend. Der die Stütze umgebende Beton platzt bereichsweise ab.

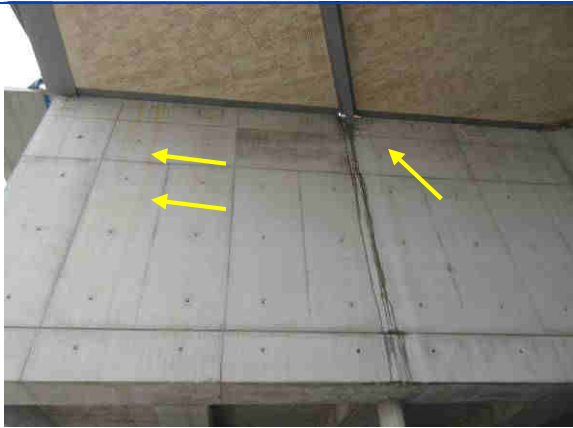
Nr.	Bauteil / Feststellung	Foto / Bemerkung
[F 24]	An der Stahlbetonwand in Sichtbetonqualität SB3 im Bereich des Schul- und Vereinsbeckens sind in der oberen Wandhälfte Ablaufspuren bzw. Rostspuren sichtbar.

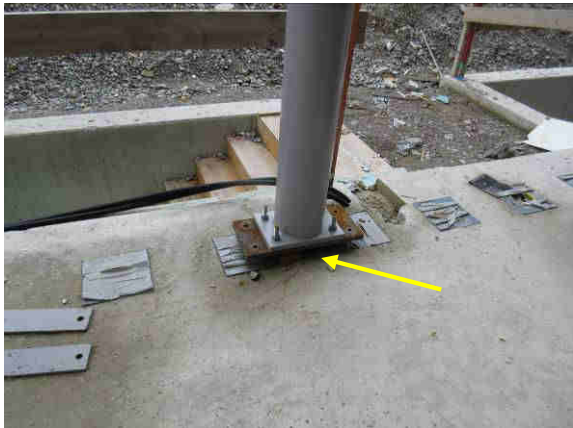
[F 25]	An einer Fassaden-/Dachstütze an der östlichen Gebäudeseite ist ein Abstand zwischen Bodenplatte und aufstehender Stütze vorhanden.

Die Befestigung eines Fußpunktes der Fassadenstütze an der östlichen Gebäudeseite (siehe [F 25]) ist durch den Tragwerksplaner zu überprüfen. Es ist zu klären, ob alle auftretenden Anschlusskräfte (Vertikallasten, Horizontallasten, ggfls. Momente) von dem offensichtlich nicht planmäßig ausgeführten Anschlussdetail übertragen werden können.

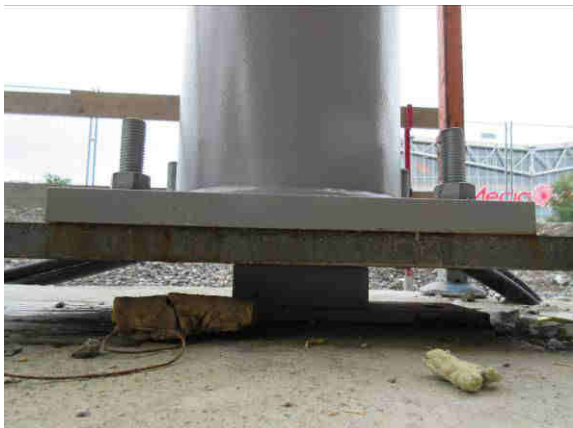
[F 26]	Die Fußplatte der Stütze steht auf einem Stahlklotz auf dem Stahlbeton auf.

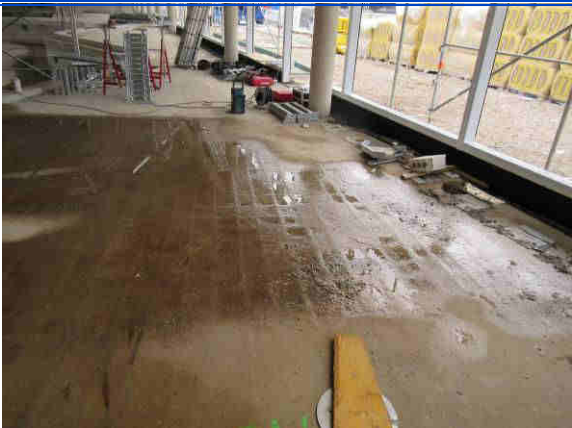
Nr.	Bauteil / Feststellung	Foto / Bemerkung
[F 30]	Im Bereich des Lehrschwimmbeckens sind die gleichen Erscheinungen an der Oberfläche sichtbar. Orientierende Bauteilöffnungen ergaben eine Betondeckung der oberen Bewehrungslage von 3-4 cm.

An der Oberseite der Decke über dem UG zeichnen sich im Bereich neben den Schwimmbecken die eingebauten Bewehrungsmatten an der Oberfläche ab. Eine Überprüfung vor Ort durch Freispitzen der oberen Bewehrungslage ergab, dass eine ausreichende Betondeckung gegeben ist. Es ist zu vermuten, dass die ungleichmäßige Oberfläche, Folge des Beton-einbaus ist: Ggf. war die Konsistenz des eingebauten Betons ungeeignet oder/und die Bearbeitung beim Einbau nicht ausreichend.

Vor der Abnahme der Decke und vor der Ausführung weiterer Arbeiten soll orientierend mit dem Schmidthammer an ca. 10 Stellen die Betonfestigkeit geprüft und mit der erforderlichen Festigkeit verglichen werden. Sollten sich nicht ausreichende Prüfergebnisse ergeben, ist die Betonfestigkeit durch Druckprüfungen an entnommenen Betonkernen zu verifizieren. Im Rahmen der Entnahme der Betonkerne ist dann auch zu untersuchen, ob sich durch das Absinken des Betons unter den Bewehrungsstäben, Störungen des Verbunds zwischen Beton und Bewehrungsstahl ergeben haben (optische Prüfung).

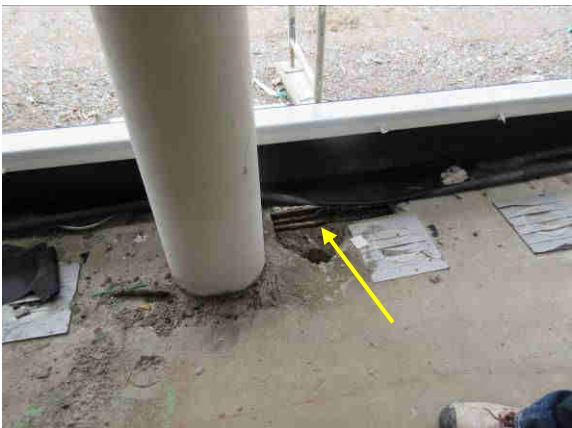
[F 31]	Entlang der Fassade wurden nachträglich Öffnungen an der Deckenoberseite erstellt. Die vorhandene Bewehrung liegt frei.

Bei den nachträglich freigespitzten Bereichen am Deckenrand an der Fassade ([F 31]) sind die freiliegenden Bewehrungsseisen vor Korrosion zu schützen. Die Oberfläche der Deckenränder muss fachgerecht reprofiliert werden. Die Abdichtung ist fachgerecht anzuschließen.

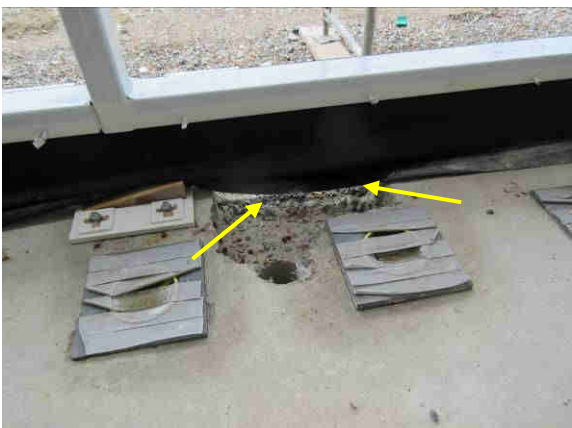
[F 32]	Die Abdichtbahn der Fassadenprofile kann so nicht an die Betonplatte angeschlossen werden.

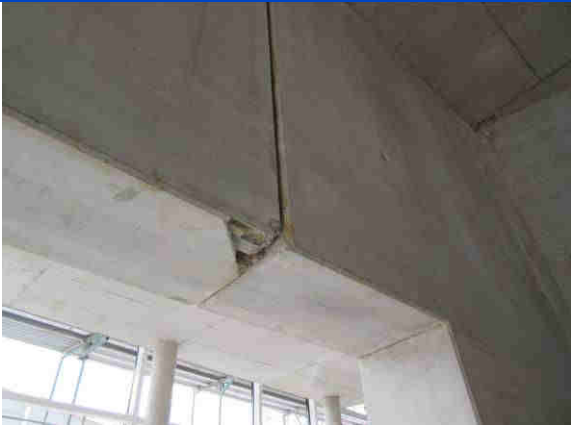
Nr.	Bauteil / Feststellung	Foto / Bemerkung
[F 33]	Es befinden sich an einigen Stahlbetonstützen Abplatzungen an der Betonoberfläche. Teilweise liegt Bewehrung frei.
