Gutachterliche Stellungnahme **Mehrfertigung**

Auftraggeber XX
Datum des Auftrages 22.02.2017
Auftrag Beurteilung der ausgeführten Roh-
bauleistungen im Vergleich zum ver-
traglichen Bau-Soll
Bearbeiter Dipl.-Ing. Stefan Wallrafen
Berichtsstand 23. Februar 2017
Berichtsumfang 23 Seiten

Am XX.02.2017 wurde die TÜV SÜD Industrie Service GmbH von der Stadt Friedrichshafen, Stadtbauamt, mit der Begutachtung und Beurteilung der Betonqualität im Zuge der Erstellung des Rohbaus des Sportbaudes und des zugehörigen Parkhauses beim Bauvorhaben „Sportpark Friedrichshafen beauftragt.

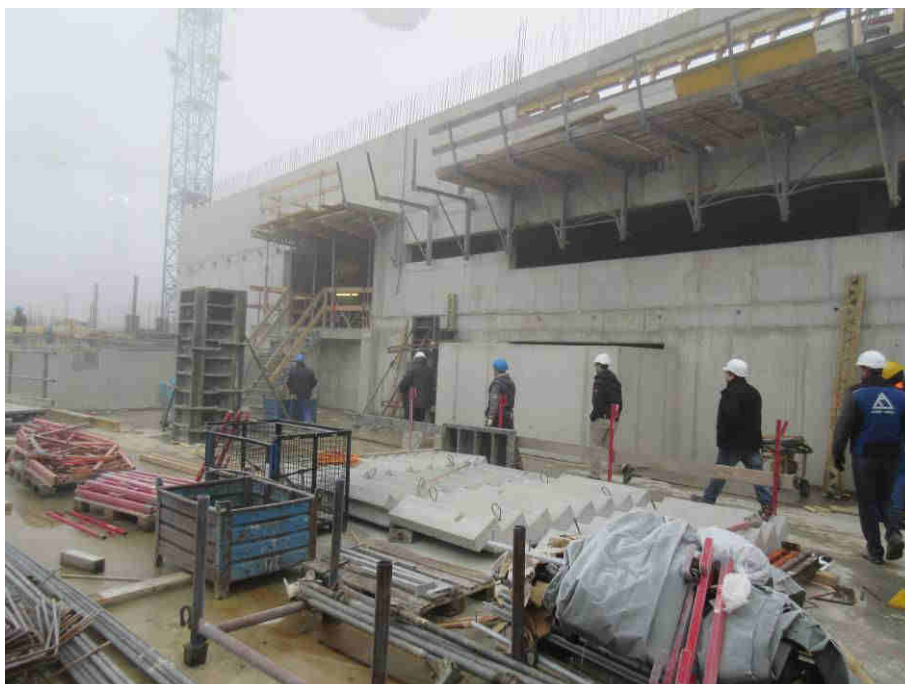
Situation auf der Baustelle beim Ortstermin am 15.02.2017

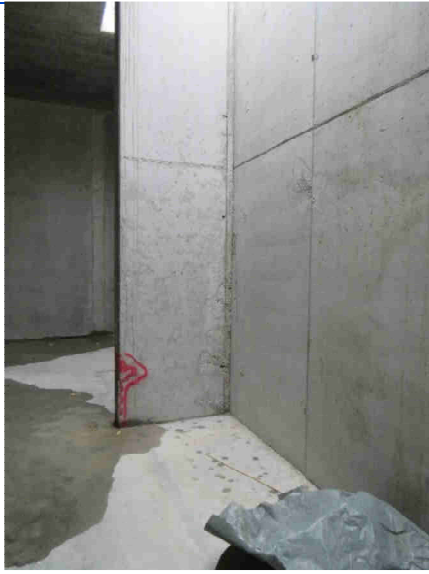
Nr.	Bauteil / Feststellung	Foto / Bemerkung
[F 2]	<p>An die Stahlbetonwände im Bereich der Technikräume werden keine Sichtbetonanforderungen gestellt.</p> <p>Teilweise fanden sich, insbesondere in den Wandeck- und endbereichen Betonfehlstellen mit unzureichender Betonverdichtung und Kiesnestern.</p> <p>Teilweise waren diese Fehlstellen mit roter Farbe markiert.</p>

Es zeigten sich vielfach, hauptsächlich im Wand- und Stützenfußbereich Fehlstellen im Betongefüge, die sich auf nicht fachgerechte Betonage bzw. auf unzureichende Verdichtung des Frischbetons zurückführen lassen. Exemplarische Fehlstellen sind in den Feststellungen im Abschnitt 3.2 mit entsprechenden Bildern aufgeführt (siehe [F 4], [F 8], [F 10], [F 15], [F 16], [F 18]). Die Fehlstellen weisen dabei unterschiedliche Tiefen auf. Während teilweise nur oberflächliche Fehlstellen aufgrund geringfügig aus der Schalung herausgelaufenen Zementleims während des Betoniervorgangs sichtbar sind, sind in anderen Bereichen auch tiefere Fehlstellen im Betongefüge aufgrund von Entmischungen am Schalungsfuß oder schlecht verdichtete Bereiche mit dem Vorliegen von Kiesnestern vorhanden. Beide Typen von Fehlstellen stellen einen Mangel dar, der aufgrund des gestörten Betongefüges bzw. durch die Nichteinhaltung der vorgegebenen Betondeckung einen negativen Einfluss auf die Dauerhaftigkeit der betroffenen Betonbauteile hat.

Eine Mangelbeseitigung ist aus Sicht des TÜV SÜD erforderlich und durch den Auftragnehmer durchzuführen.

Die oberflächlichen Fehlstellen des Betongefüges können z.B. mittels eines zementösen Feinspachtels nach entsprechender Oberflächenvorbereitung fachgerecht verschlossen werden. Nur so ist, insbesondere im Bereich des Boden-Wand-Übergangs im Parkhaus, ein fachgerechter Hochzug eines Beschichtungssystems im unteren Wandbereich herstellbar.

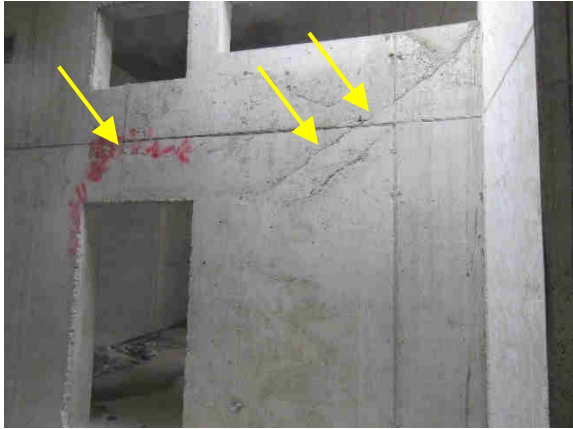
[F 3]	<p>Oberhalb der Türen fanden sich teilweise Betonfehlstellen. Zum Teil zeichneten sich die unterschiedlichen Schüttlagen des Betoniervorgangs ab.</p>

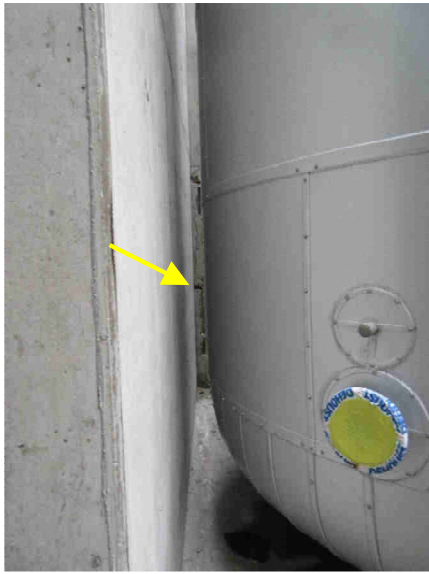
[F 4]	<p>An der Wandecke hinter dem bereits eingestellten Wärmespeicher zeigte sich ein ungenügend verdichteter Beton an einem Wandanschluss.</p>

Im Falle von tiefergehenden Fehlstellen (Kiesnester, Stellen mit Entmischungen, usw.) ist zunächst das nicht tragfähige Material mechanisch zu entfernen. Ein Betonersatz ist dann nach den Vorgaben der RiLi-SIB [n 5] mit den entsprechenden vorbereitenden Maßnahmen auszuführen. Dabei ist ein entsprechender Reparaturmörtel für statisch relevante Bereiche ggfls. auch mit einer Zulassung für die Verwendung im Bereich mit Anforderungen an die Feuerwiderstandsklasse (F90) zu verwenden.

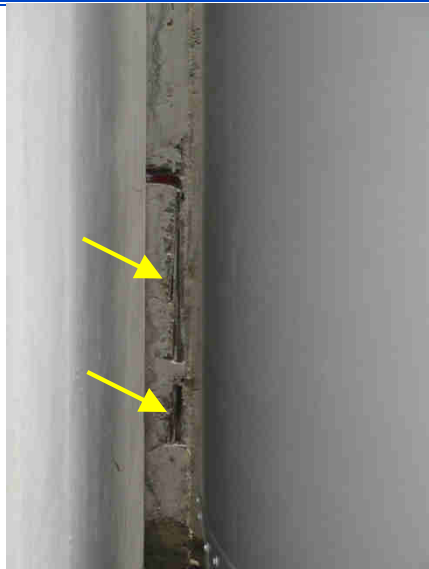
Nr.	Bauteil / Feststellung	Foto / Bemerkung
[F 5]	Große Fehlstellen im Beton des Wandanschlusses sind sichtbar. Mehrere Bewehrungsstäbe liegen frei.

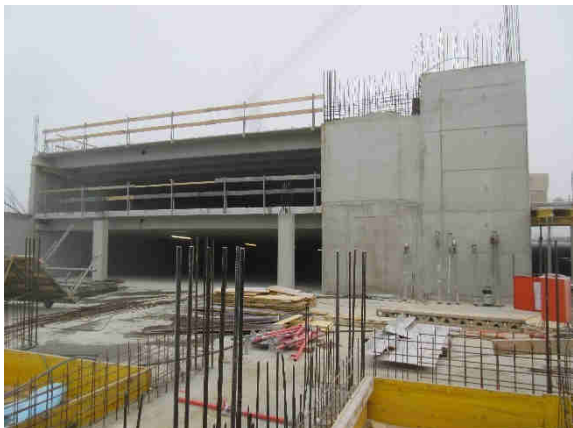
Nr.	Bauteil / Feststellung	Foto / Bemerkung
[F 6]	Stand der Errichtung des Rohbaus im Bereich des Parkhauses.

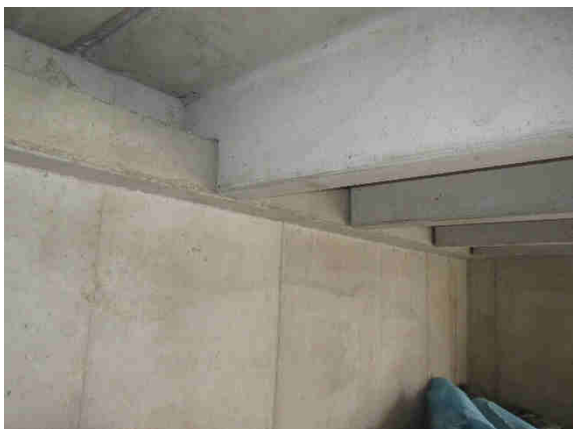
[F 7]	Die Fertigteil-Deckenplatten sind auf Wandkonsolbändern auf den Seitenwänden des Parkhauses aufgelegt. Die Wände des Parkhauses sind teilweise als Ortbetonwände, teilweise als Elementwände hergestellt. An die Wände im Bereich des Parkhauses werden <u>keine</u> Anforderungen

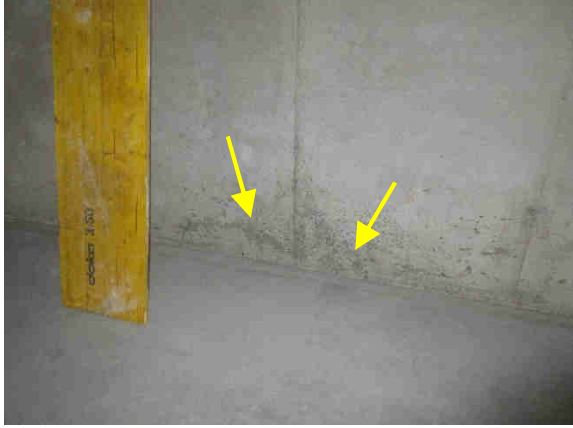
Nr.	Bauteil / Feststellung	Foto / Bemerkung
	bzgl. Sichtbetonoberflächen gestellt.	
[F 8]	An den Wandfüßen zeigen sich bereichsweise Betonfehlstellen aufgrund von Betonentmischungen am Schalungsfuß.

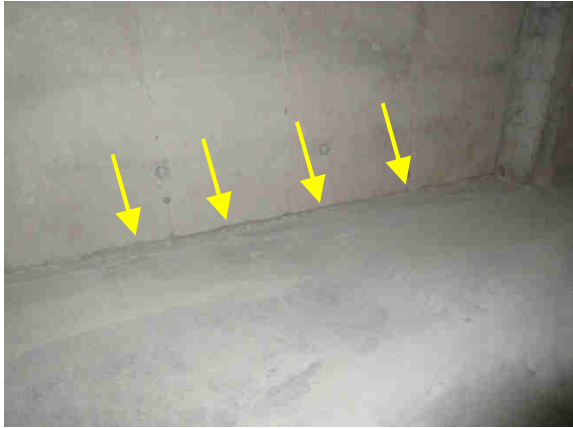
[F 9]	Weiteres Beispiel für Betonentmischungen am Schalungsfuß.

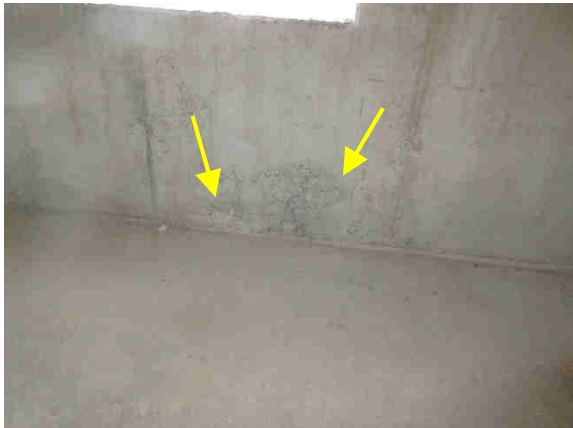
[F 10]	Bereichsweise sind größere Kiesnester mit fehlender Zementmatrix am Wandfuß zu erkennen.

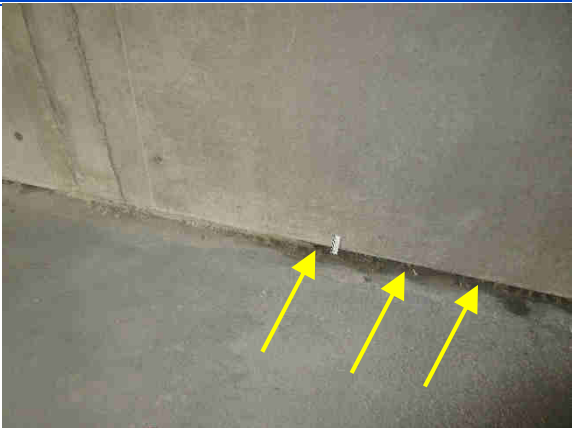
Nr.	Bauteil / Feststellung	Foto / Bemerkung
[F 11]	Am Wandfuß im Bereich der Elementwände sind an vielen Stellen offene Fugen zu erkennen. Hier ist offensichtlich beim Betonieren der Spalt zwischen Elementwand und Stahlbetonboden nicht ausreichend durch den Kammerbeton der Elementwände verfüllt worden.

Die offenen Fugen zwischen Stahlbetonplatte und aufstehenden Elementwänden (siehe [F 11] bis [F 14]) sind fachgerecht zu verschließen. Die in einigen Bereichen bereits verwendeten „Mauerwerksmörtel“ zum Verschließen der vorhandenen Fugen sind nicht geeignet und müssen vor der weiteren Bearbeitung entfernt werden.

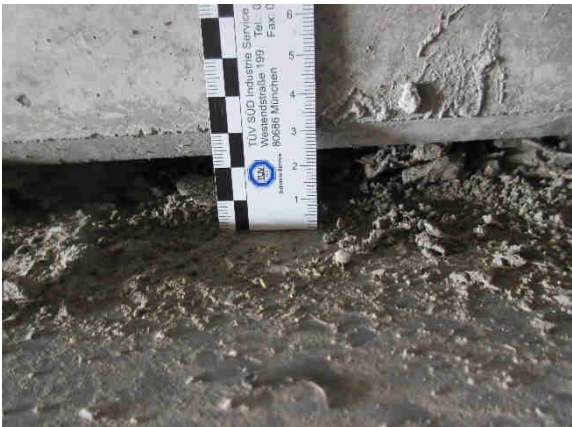
[F 12]	Die Höhe des offenen Spaltes zwischen Stahlbetonboden und aufgehender Elementwand beträgt ca. 2-3 cm.

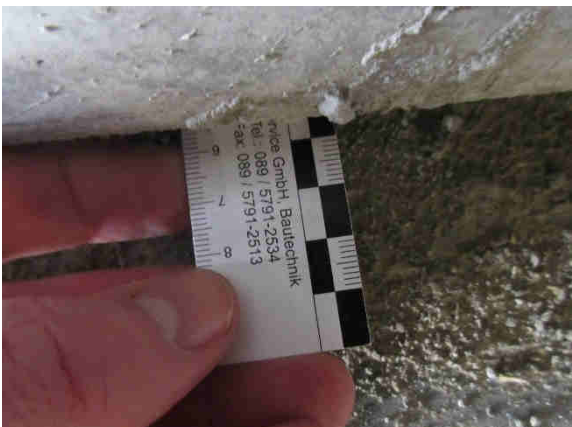
[F 13]	Der Spalt hat eine Tiefe von ca. 6-7 cm.

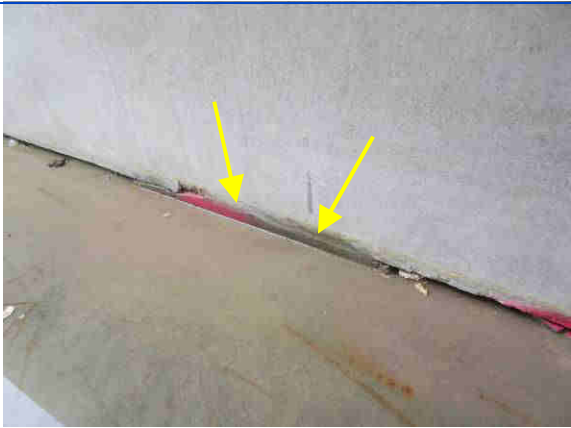
Nr.	Bauteil / Feststellung	Foto / Bemerkung
[F 14]	Der Spalt wurde be- reichsweise nachträglich mit einem nicht bekann- ten Mörtelmaterial ver- schlossen.

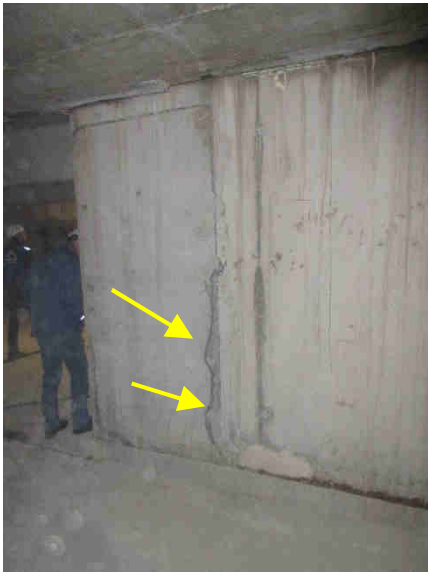
[F 15]	An vertikalen Betonierfu- gen/Arbeitsfugen sind an mehreren Stellen Entmi- schungen am Beton in- folge auslaufenden Ze- mentleims am Scha- lungsübergang festzu- stellen.

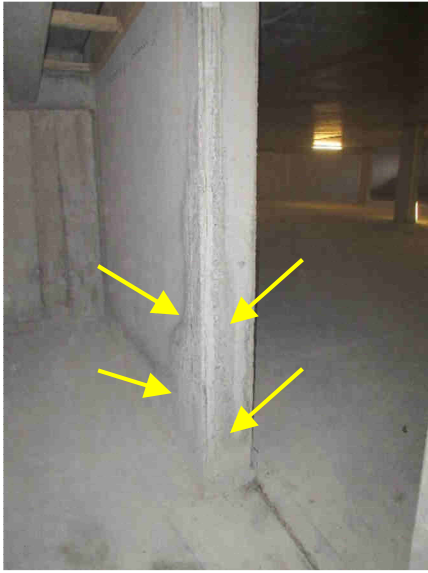
[F 16]	Entmischungen am Be- ton infolge auslaufenden Zementleims am Wandenden.

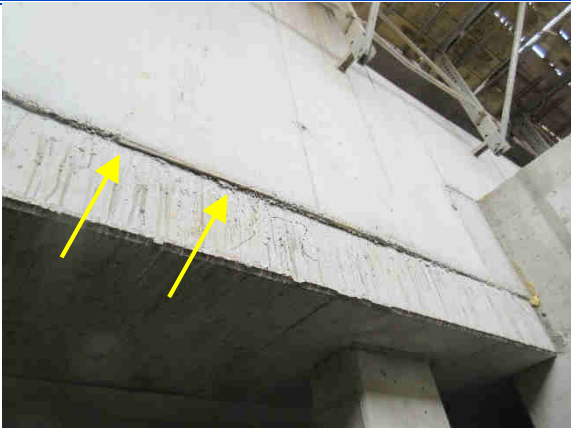
Nr.	Bauteil / Feststellung	Foto / Bemerkung
[F 17]	Große Betonüberstände an einer aufgehenden Wand im Bereich eines Licht-/Lüftungsschachtes an der nordöstlichen Seite des Parkhauses.

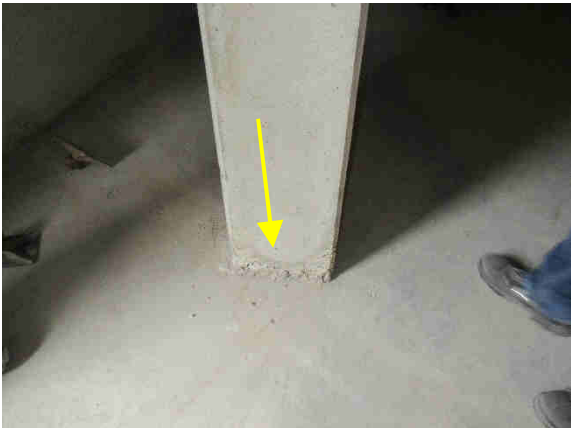
[F 18]	An vielen Stützen im Untergeschoss des Parkhauses sind Betonfehlstellen infolge von Entmischungen am Schalungsfuß während des Betoniervorgangs sichtbar.

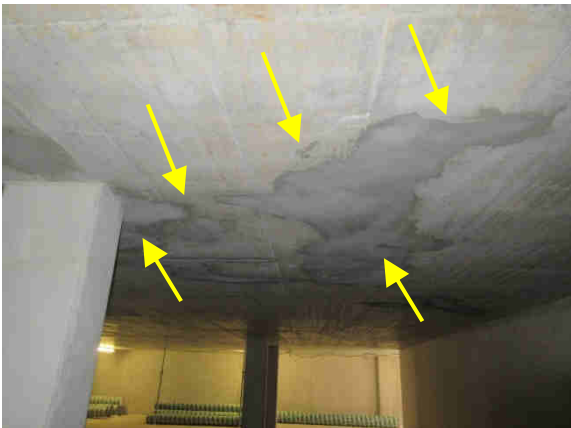
[F 19]	Im Bereich von Dübelleisten in der Decke über UG im Parkhaus sind Reparaturstellen vorhanden. Nach Aussage der Bauleitung wurde hier aufgrund von Fehlstellen im Beton nach dem Ausschalen bereits eine Betonsanierung durchgeführt. Die Sanierungsstellen sind durch unterschiedliche Farbgebung zu erkennen.

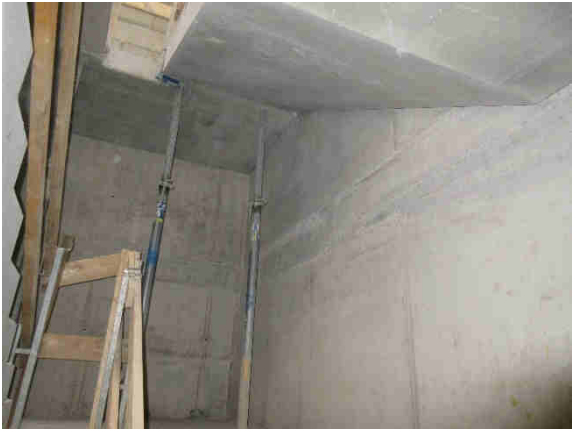
Nr.	Bauteil / Feststellung	Foto / Bemerkung
[F 20]	Am Treppenhaus West im Bereich des Parkhauses sind die inneren Wände als Sichtbeton der Klasse SB2 auszuführen.

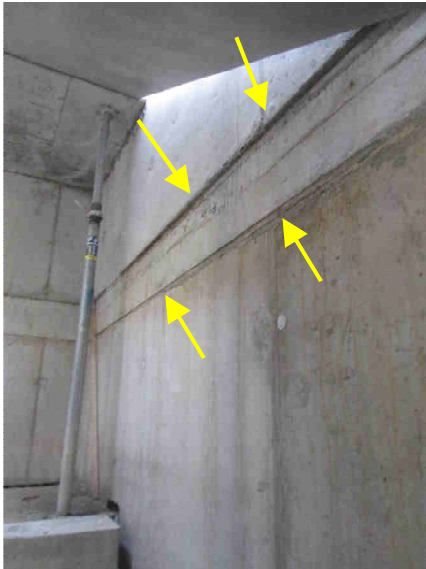
[F 21]	Die Schalungsstöße am Übergang zwischen Wand und Decke, bzw. Decke und aufgehender Wand weisen deutliche Versätze auf.

Im Bereich des Treppenhauses West im Parkhaus waren Anforderungen an die Betonoberfläche in Form der Sichtbetonklasse SB2 gestellt. Insbesondere die Anforderungen an die Versätze im Bereich der Schalhautfugen, die für die Sichtbetonklasse SB2 maximal 10 mm betragen dürfen, werden vielfach an den Übergängen zwischen Wand- und Deckenstirnschalung deutlich überschritten. Die Versätze sind mit bis zu 22 mm so groß, dass auch mit umfangreichen Schleifarbeiten kein zufriedenstellendes Oberflächenbild der Wandübergänge erreicht werden wird. Eine Vergleichmäßigung der Versätze mit entsprechendem Spachtelauftrag wird an dieser Stelle nicht zu vermeiden sein, mit entsprechend unterschiedlichen Farbflächen im Ergebnis der Überarbeitungen. TÜV SÜD rät dazu, die vorgesehenen Mängelbeseitigungsmaßnahmen vor der Ausführung unter Einbeziehung aller Beteiligten abzustimmen und ggfls. Probeflächen für die gewählten Maßnahmen auszuführen.

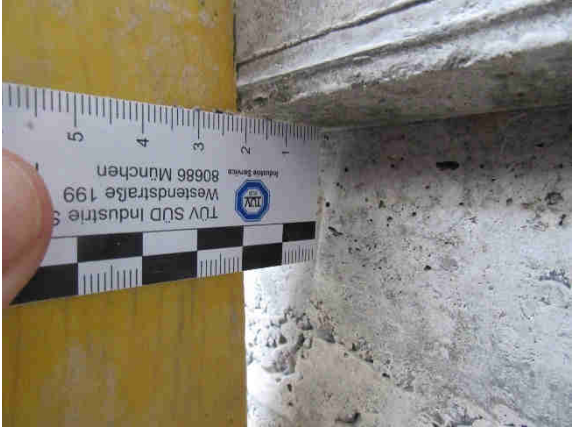
[F 22]	Die Versätze zwischen Deckenstirnseite und aufgehenden Wänden betragen teilweise bis zu 22 mm.

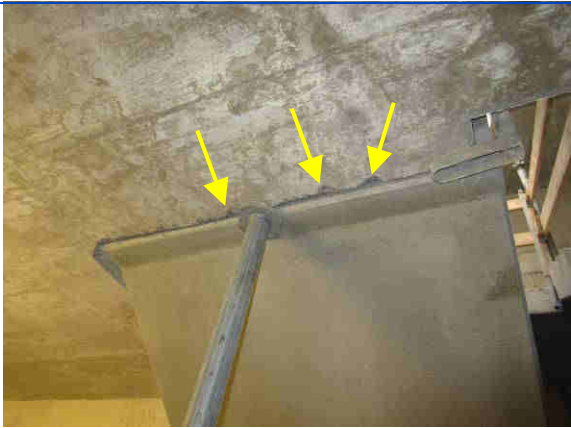
Nr.	Bauteil / Feststellung	Foto / Bemerkung
[F 23]	Die Unterkanten der Ort-betonpodeste im Trep-penhaus weisen teil-weise abgeplatzte Kan-ten auf.

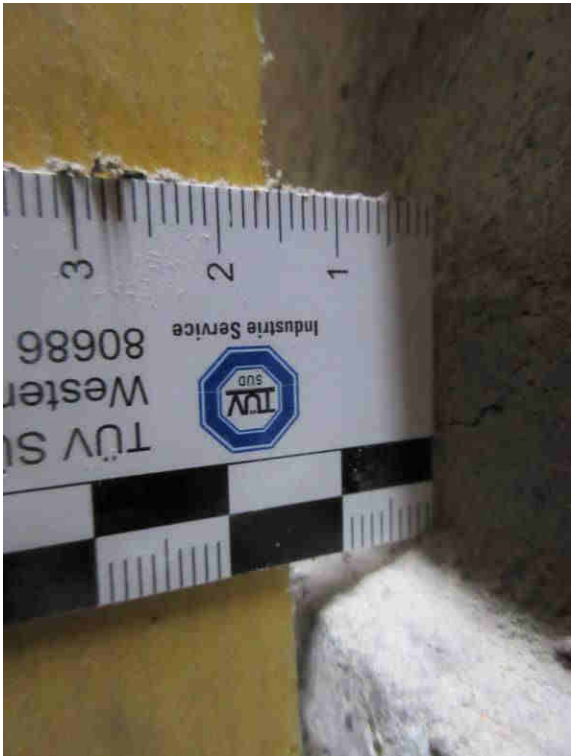
[F 24]	Die Versätze zwischen Wand und darüberliegen-der Decke betragen teil-weise bis zu 16 mm.
