Gutachterliche Stellungnahme **Mehrfertigung**

Auftraggeber Stadt Friedrichshafen
Stadtbauamt
Charlottenstraße 12
88045 Friedrichshafen

Auftrag Prüfung der Ausführungsqualität von
Mängelbeseitigungsmaßnahmen

Berichtsstand 21. Juli 2017

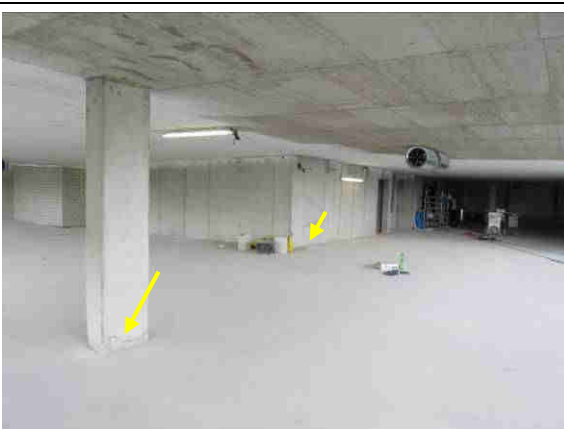
[F 2]	An den Stützen- und Wandfüßen sind in Ebene E11 vielfach Betonfehlstellen sichtbar.

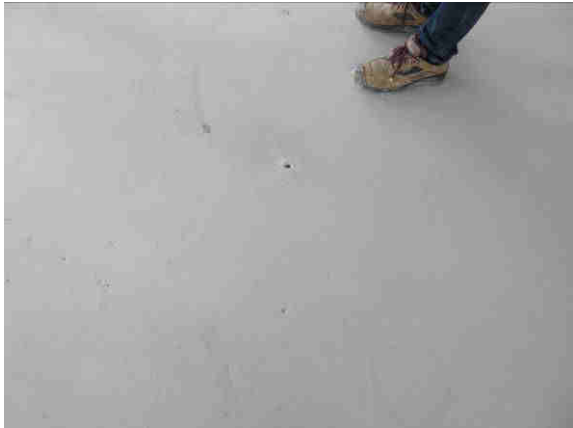
[F 4]	<p>Es sind stellenweise nicht verschlossene Bohrlöcher in der Deckenplatte vorhanden.</p>

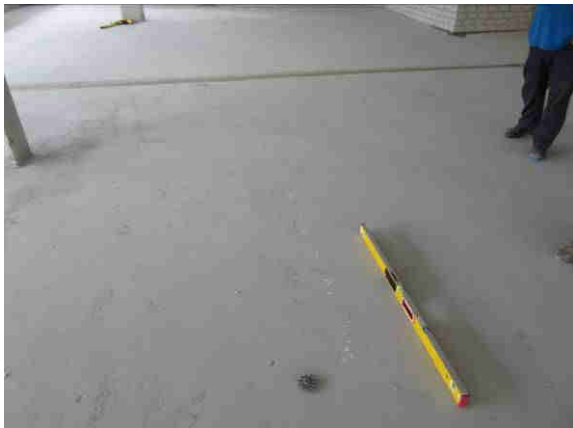
[F 5]	<p>Im Bereich der stirnseitigen Treppenhäuser ist ein Gefälle in Richtung der Ablaufrinnen vorhanden.</p>

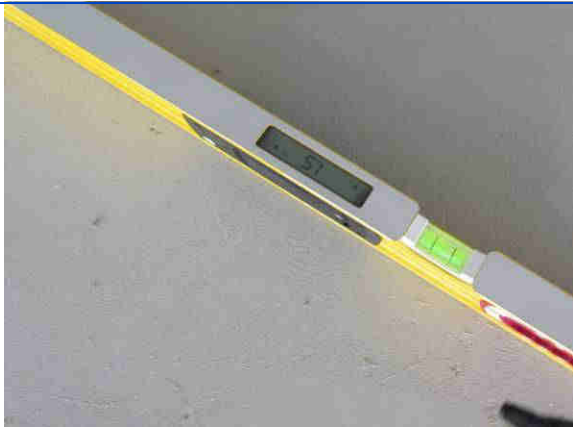
Nr.	Bauteil / Feststellung	Foto / Bemerkung
[F 6]	Das Gefälle beträgt ca. 1,5 %.

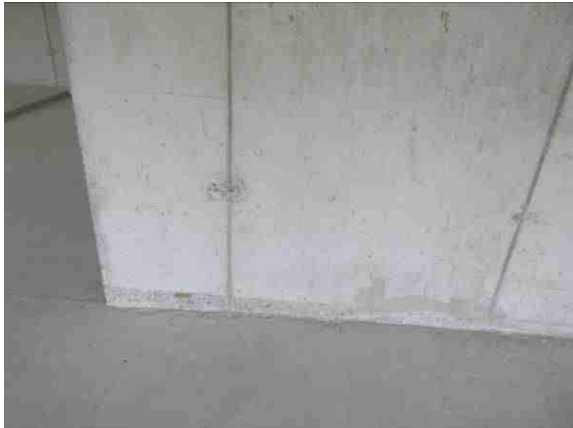
[F 7]	Teilweise wurden die Betonfehlstellen am Wandfuß verspachtelt.

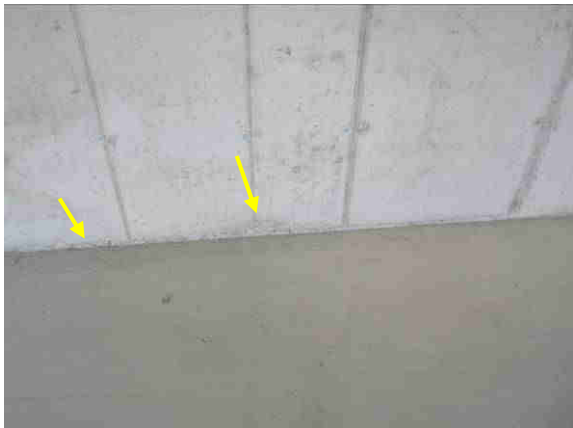
[F 8]	An anderen Stellen sind weiterhin im Betonfehlstellen vorhanden.

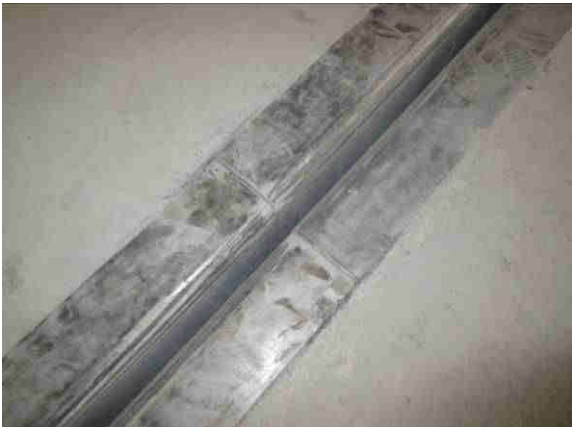
[F 11]	An den Gebäudefugen zwischen Rampenparkfläche (TT-Platten Decke) und Ortbeton Decke sind Randwinkel an den Deckenkanten vorhanden.

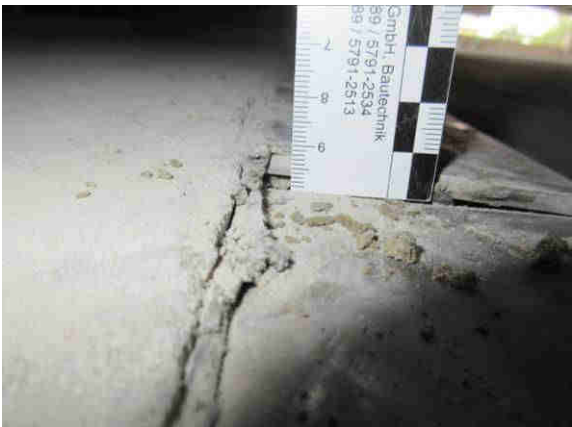
[F 12]	Im Stoßbereich der Deckenrandwinkel sind klaffende Spalte vorhanden. Die Spalte sind bis zu 6 mm breit.

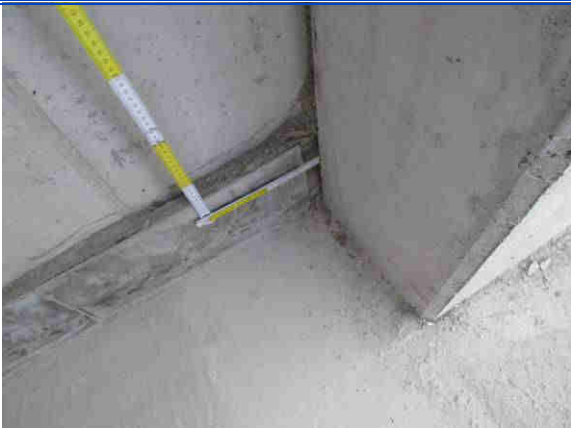
Nr.	Bauteil / Feststellung	Foto / Bemerkung
[F 13]	Im Bereich der Gebäude-fuge befinden sich einbe-tonierte Randwinkel an denen später die Be-schichtung der Decken-platte hochgezogen wer-den soll. Zwischen Rand-winkel und aufgehender Stütze klafft ein Spalt von 3 cm Breite.

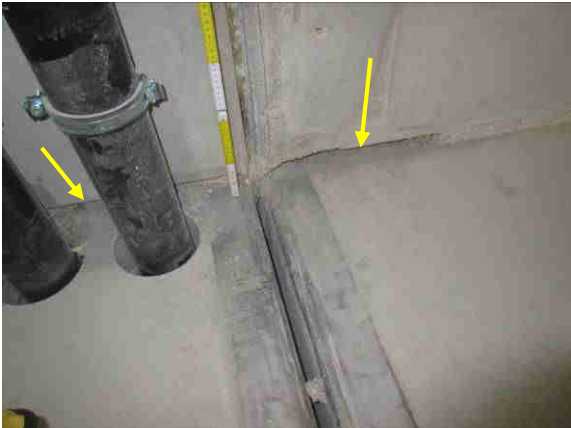
[F 14]	Am Übergang der De-ckenrandwinkel zu den seitlichen Wänden sind teilweise offene Fugen zwischen Deckenplatte und aufgesetzter Ele-mentwand vorhanden.

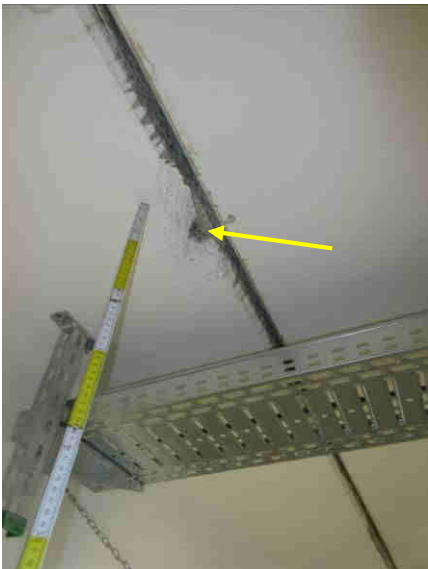
[F 15]	An der Decke sind im Bereich der Fugen zwi-schen einzelnen TT-Plat-ten großflächige Be-tonabplatzungen sicht-bar.

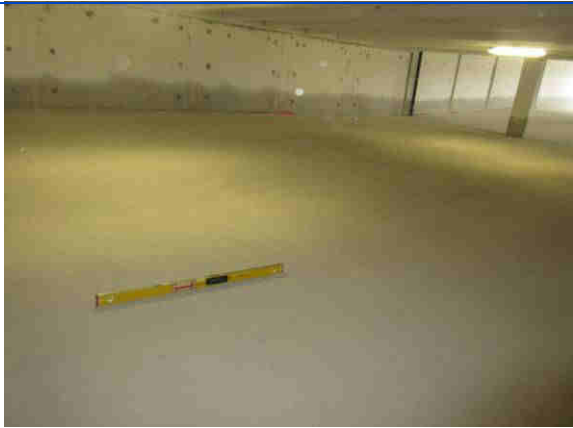
Nr.	Bauteil / Feststellung	Foto / Bemerkung
[F 16]	Das Gefälle im Bereich der Rampe beträgt ca. 5 %.

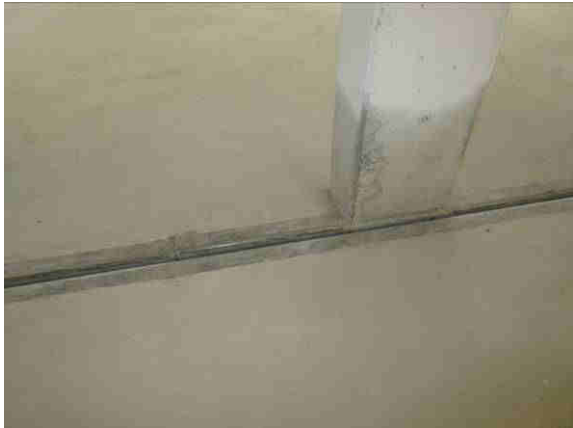
[F 17]	An den Stützenfüßen sind teilweise Betonfehlstellen vorhanden.

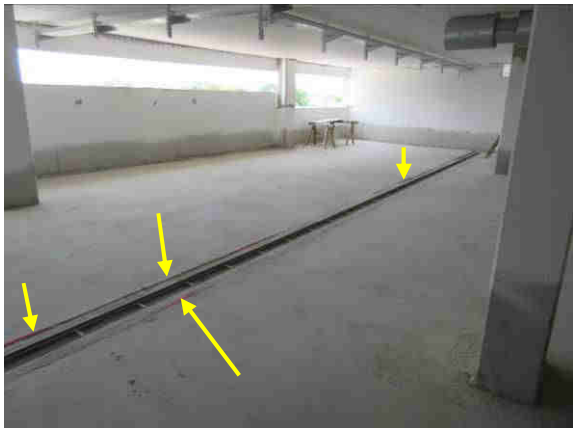
[F 18]	Im Bereich der Parkflächen neben dem Treppenhaus sind nachträglich Rinnenbauteile eingebetoniert worden. Die Rinnenkanten liegen teilweise höher als die umgebende Stahlbetondecke.

Einige der bereits eingebauten Ablaufrinnen in den Bereichen mit Ortbetondecken liegen höher als die umgebende Deckenoberkante. Ohne weitere Ausgleichsmaßnahmen ist hier im späteren Betrieb mit stärkerer Pfützenbildung im Bereich der Ablaufrinnen zu rechnen. Teilweise verläuft ein Gefälle an der Deckenoberseite in Richtung von Wandecken. Auch in diesen Bereichen ist später mit stärkerer Pfützenbildung zu rechnen. Um eine Pfützenbildung an diesen Stellen zu verhindern sind vor dem Aufbringen einer Beschichtung Ausgleichsspachtelungen in größerem Umfang notwendig.

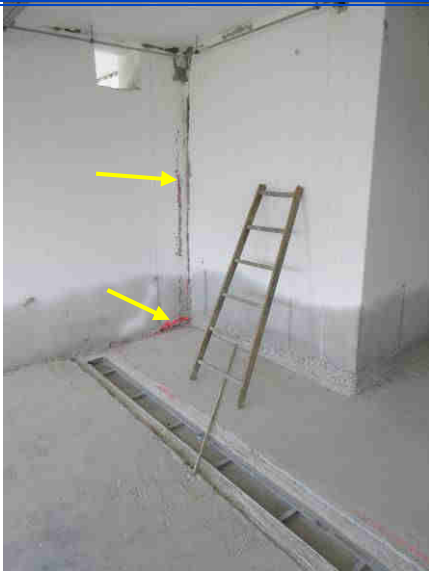
Nr.	Bauteil / Feststellung	Foto / Bemerkung
[F 19]	Im Bereich der Treppenhäuswände sind Betonfehlstellen vorhanden.

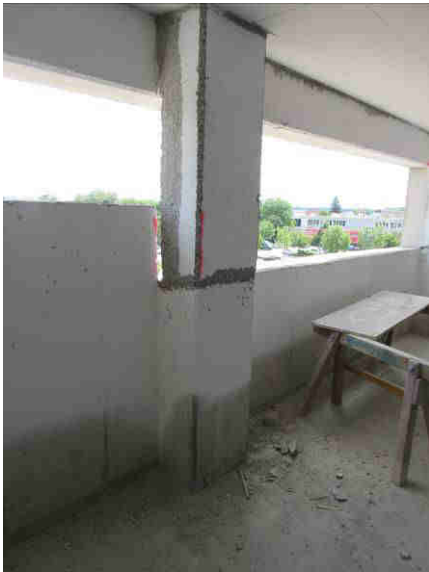
[F 20]	Bei einigen Außenstützen sind Reprofilierungsmaßnahmen im Gange.

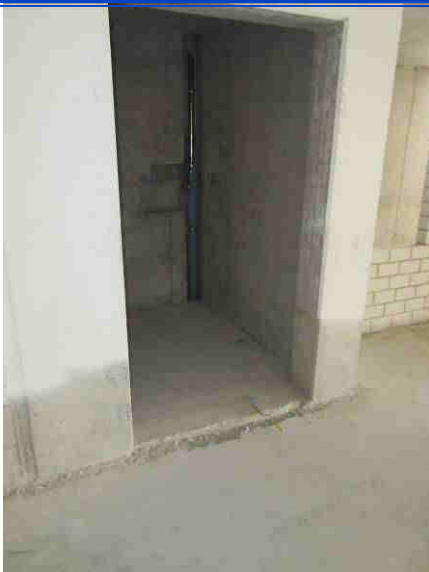
Nr.	Bauteil / Feststellung	Foto / Bemerkung
[F 22]	Im Übergangsbereich zwischen Fahrbahn und Treppenhäusern sind Höhenversätze vorhanden.

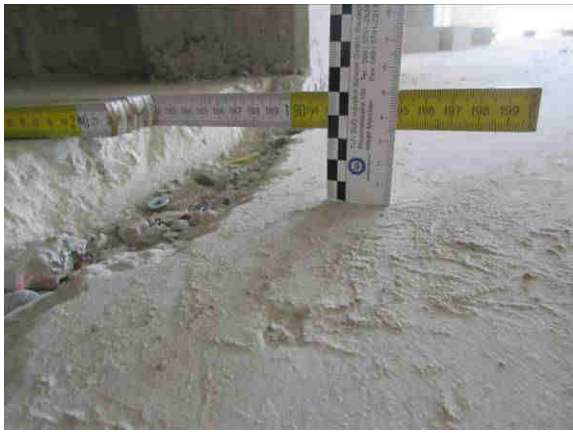
[F 23]	Die Höhenversätze betragen bis zu 3,5 cm.

Am Übergang zwischen den befahrenen Parkhausflächen und den Treppenhäusern waren deutliche Höhenversätze festzustellen ([F 23]). Es la-

gen keine planerischen Details dazu vor, wie diese Höhenversätze im späteren Betrieb ausgeglichen werden sollen. Die momentan vorhandenen Höhenversätze stellen Stolperstellen und damit einen Mangel dar.

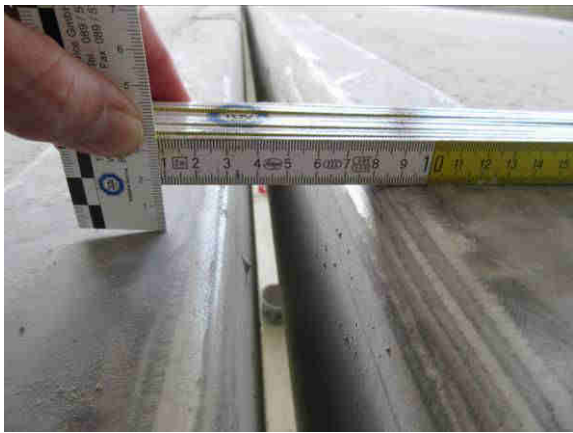
[F 24]	Im Bereich der Gebäude-fuge sind Höhenversätze zwischen den Randwinkelprofilen und bis zu 2 cm vorhanden.

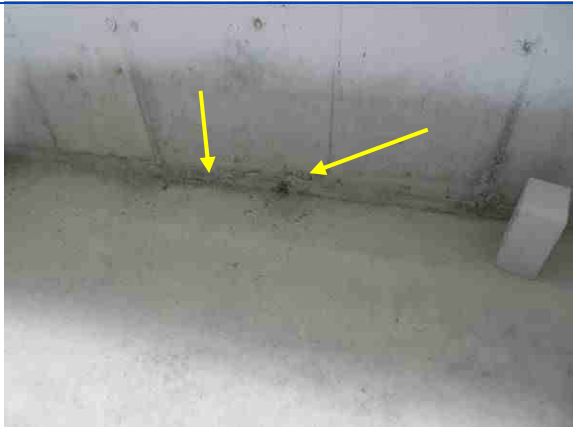
Nr.	Bauteil / Feststellung	Foto / Bemerkung
[F 25]	Am Übergang zwischen Deckenplatte und aufgehenden Wänden sind Betonfehlstellen vorhanden.

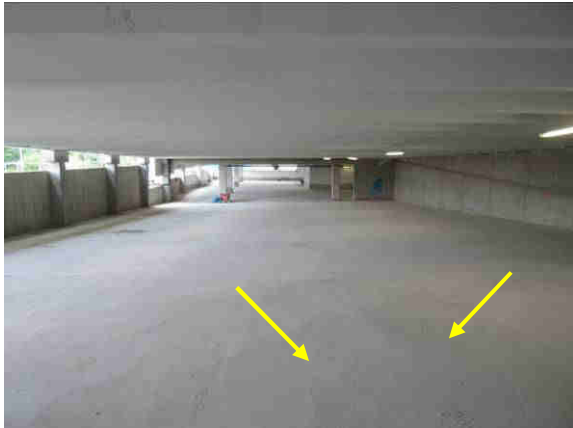
[F 26]	Im Bereich der Rampe sind Höhenversätze infolge des Flügelglättens der Betonoberfläche vorhanden.

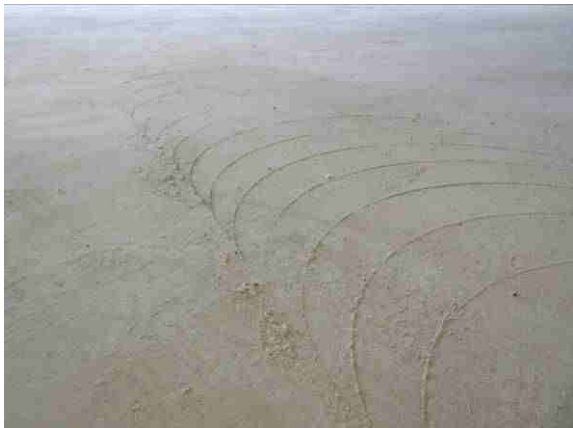
[F 27]	Spuren infolge Flügelglättens der Betonoberfläche.

Teilweise sind an der Bodenoberfläche Unebenheiten und Riefen infolge einer zu spät ausgeführten Flügelglättung vorhanden ([F 27]). In diesen Bereichen ist der Auftrag einer Beschichtung ohne zusätzliche vorbereitende Maßnahmen (z.B. Ausgleichsspachtelung) nicht fachgerecht möglich.

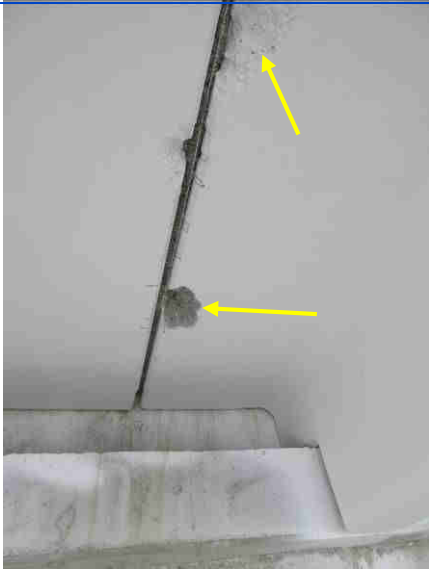
Nr.	Bauteil / Feststellung	Foto / Bemerkung
[F 28]	An der Unterseite der TT-Platten sind Betonabplatzungen sichtbar.

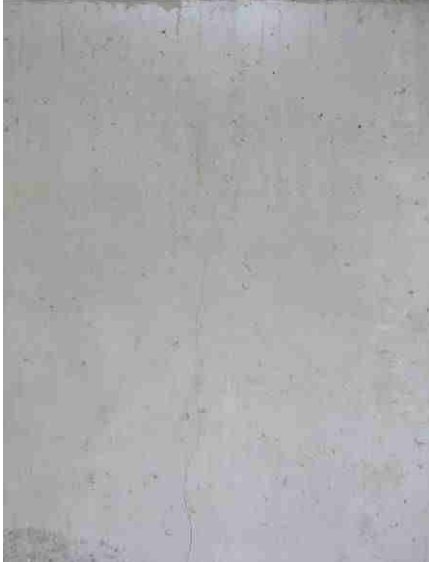
[F 29]	An der inneren Längswand der Rampe sind mehrere senkrechte Risse sichtbar.

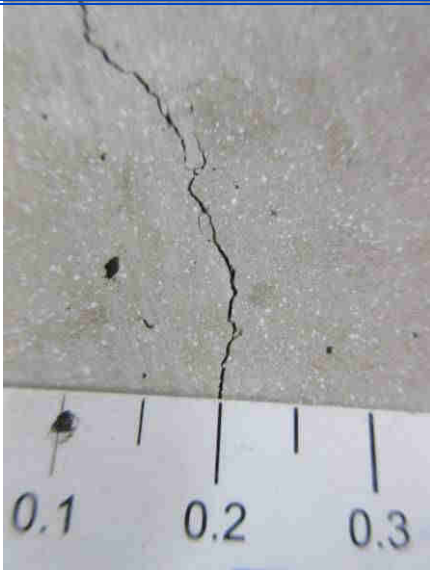
Nr.	Bauteil / Feststellung	Foto / Bemerkung
[F 30]	Die Risse haben Rissweiten bis $w_k \leq 0,2 \text{ mm}$.

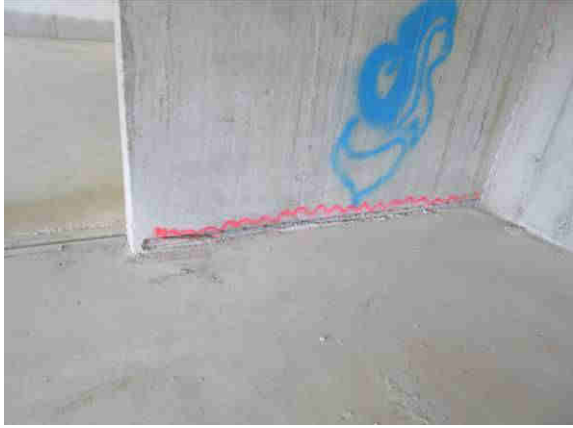
[F 31]	An der Querwand am Rampenfuß sind im unteren Bereich Fehlstellen infolge eines zu hoch eingebauten Comaxanschlusses vorhanden.

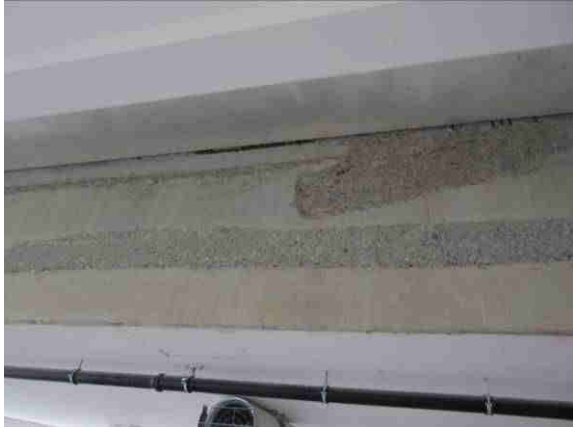
[F 32]	Im Deckenbereich sind dort Betonfehlstellen sichtbar.

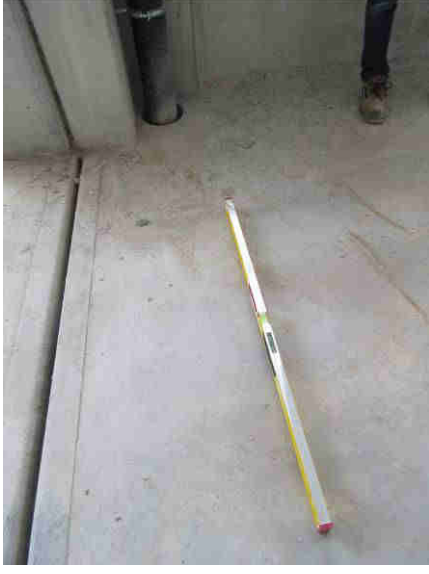
[F 34]	Im Übergangsbereich zwischen Deckenplatte und Rampe ist das Gefälle in eine Ecke gerichtet.

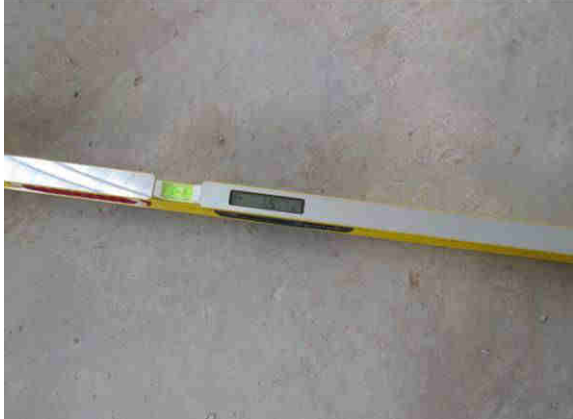
[F 35]	Das Gefälle beträgt dort in einer Richtung ca. 1,5 %.

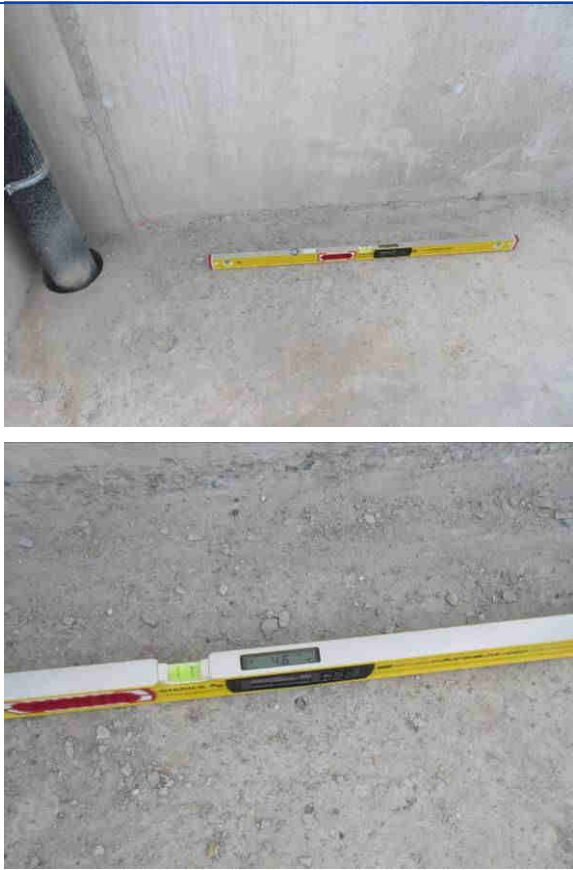
Nr.	Bauteil / Feststellung	Foto / Bemerkung
[F 36]	In der anderen Richtung beträgt das Gefälle ca. 4,6 %.

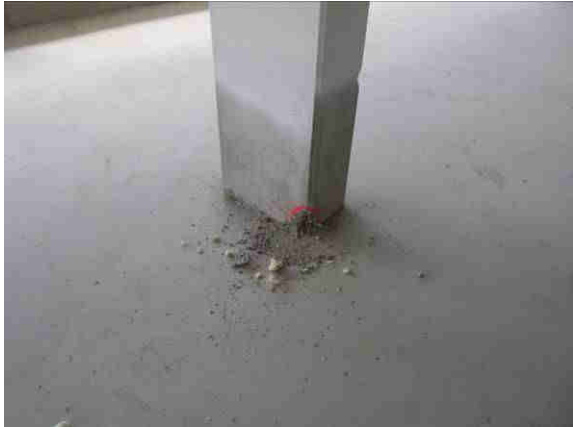
[F 37]	An den Stützenfüßen sind Betonfehlstellen erkennbar.

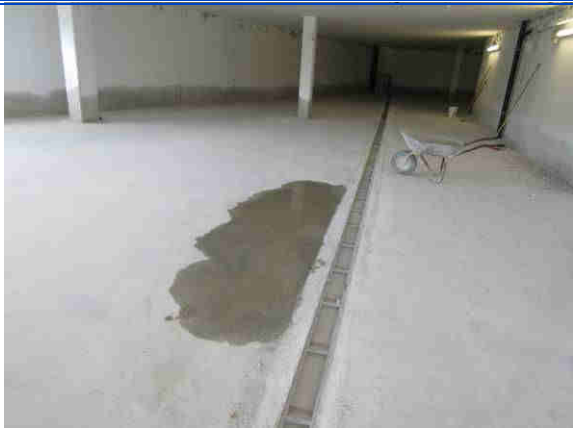
Nr.	Bauteil / Feststellung	Foto / Bemerkung
[F 38]	Im Bereich neben der Entwässerungsrinne befindet sich ein Tiefpunkt mit stehendem Wasser.

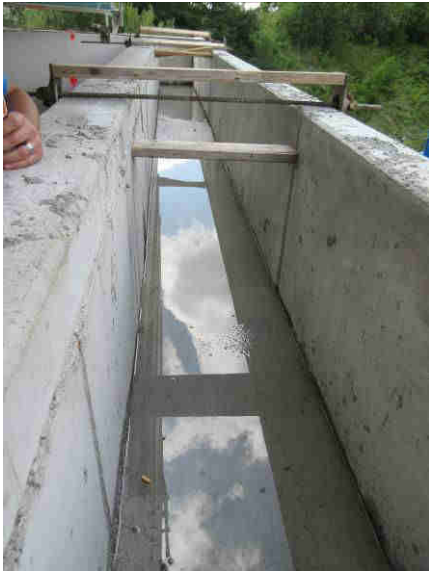
[F 39]	In den nachträglich abetonierten Pflanzentrögen an der Gebäudeaußen-seite steht Wasser. Ein Ablauf ist offensichtlich nicht vorhanden.

Die an der Außenseite des Gebäudes anbetonierten Pflanzentröge haben momentan keinen Wasserablauf. TÜV SÜD lagen keine Planunterlagen bezüglich der Pflanzentröge vor. Eine Möglichkeit des Wasserablaufs sollte auf jeden Fall gegeben sein.

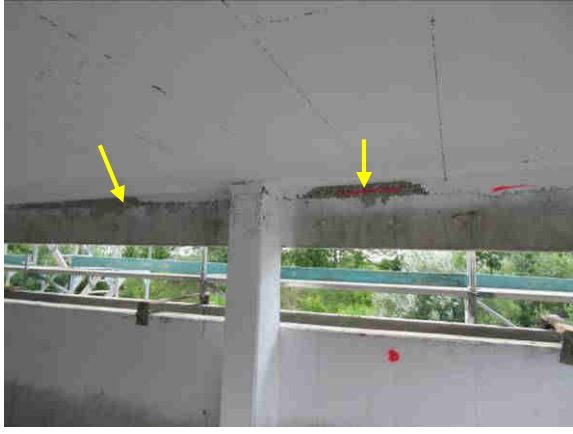
[F 40]	Im Übergangsbereich zwischen Randunterzug und Stahlbetondecke sind Betonfehlstellen mit unzureichender Betondeckung vorhanden.

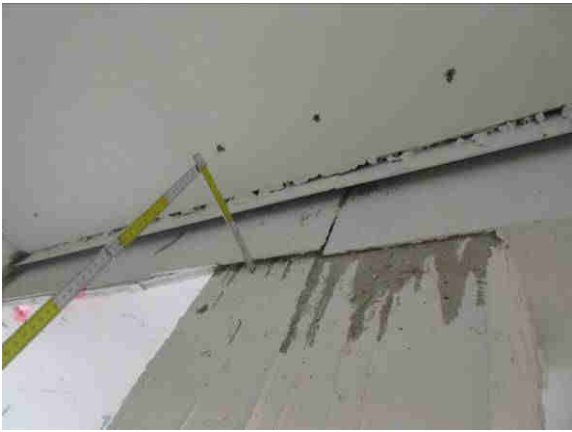
[F 42]	An der Deckenunterseite im Bereich der Gebäude-fuge sind Spalte zwischen Deckenrandwinkel und Stütze vorhanden.

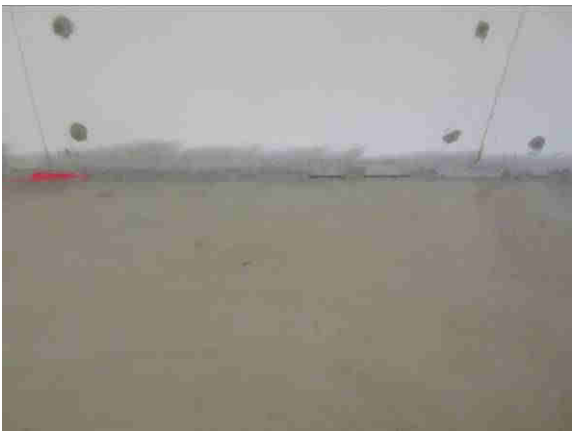
[F 43]	Zwischen Deckenplatte und aufgehenden Elementwänden sind Fehlstellen vorhanden. Teilweise sind die Fugen-spalte nachträglich ver-füllt, teilweise stehen die Fugen offen.

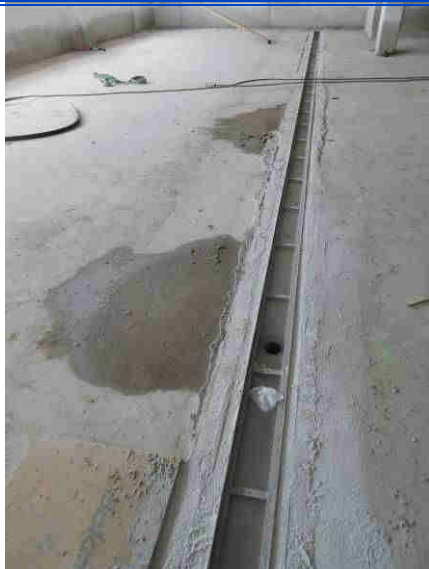
Nr.	Bauteil / Feststellung	Foto / Bemerkung
[F 44]	Die Rinnen in der Decke neben den Treppenhäusern sind höher einbetoniert als die umgebende Deckenplatte.

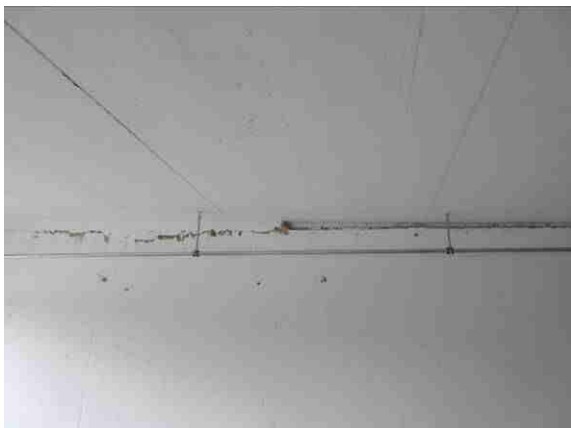
[F 45]	Zwischen der Treppenhäuswand und der aufliegenden Decke ist ein Spalt mit unzureichender Betondeckung vorhanden.

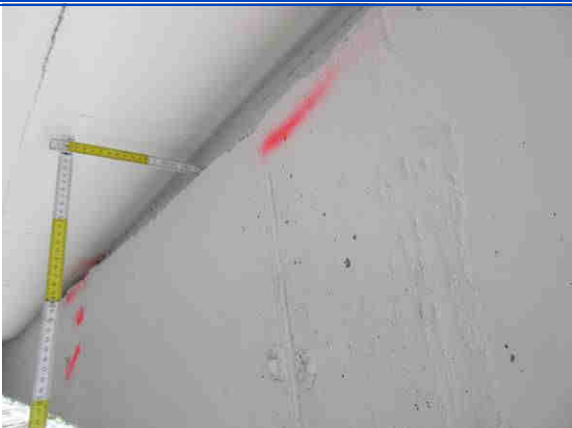
Nr.	Bauteil / Feststellung	Foto / Bemerkung
[F 50]	Der Spalt zwischen Randunterzug und Deckenplatte ist bis zu 3 cm tief.

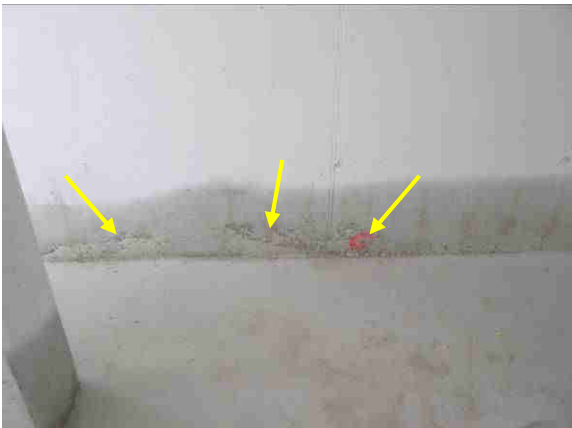
[F 51]	An den Wandfüßen der Außenwände sind Betonfehlstellen vorhanden.

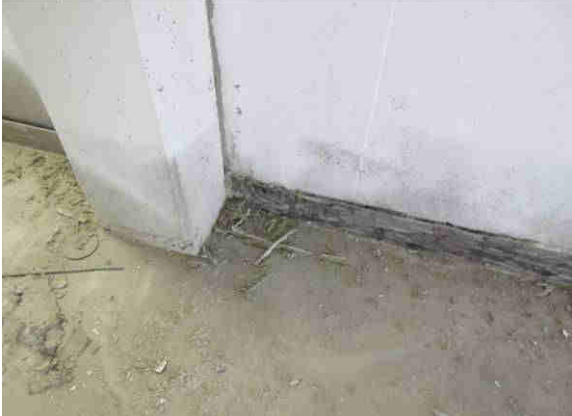
[F 53]	Das Aufkantungsblech an der Gebäudefuge hat einen Abstand von der aufgehenden Stütze.

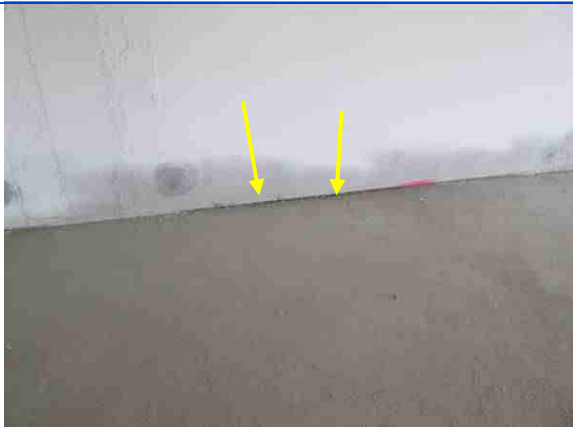
Nr.	Bauteil / Feststellung	Foto / Bemerkung
[F 54]	Im Bereich der Rampe sind Fehlstellen zwischen Deckenplatte und aufgehender Elementwand vorhanden.

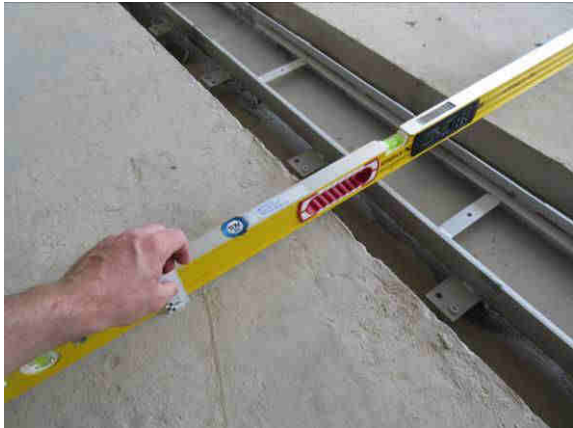
[F 55]	Die Rinne in der Decke neben dem Treppenhaus ist höher eingebaut als der umgebende Deckenbeton.

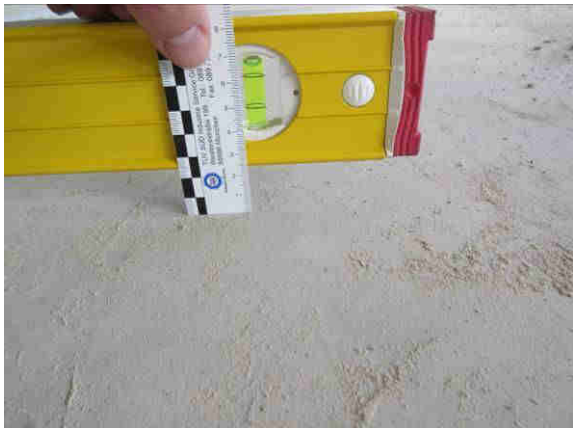
[F 56]	Die Höhendifferenz beträgt ungefähr 2,5 cm.

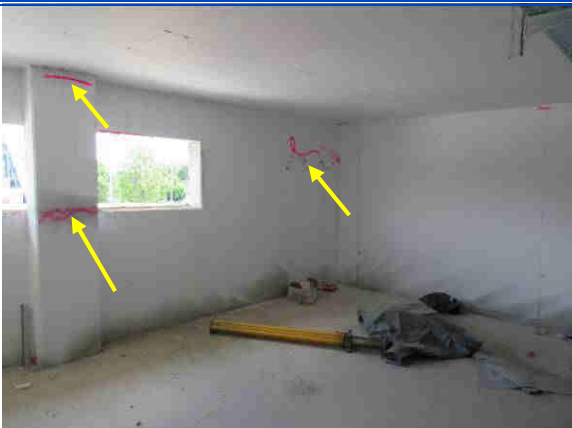
Nr.	Bauteil / Feststellung	Foto / Bemerkung
[F 57]	An den Wänden befinden sich Betonfehlstellen die bisher nicht reprofiliert wurden.

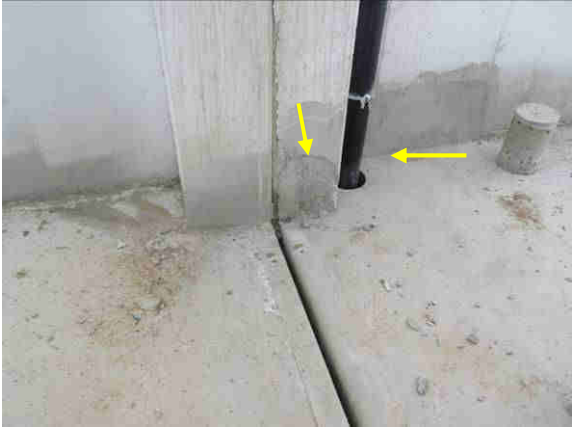
[F 59]	Am Übergang zwischen Rampe und Betondecke sind am Wandfuß Betonfehlstellen vorhanden.

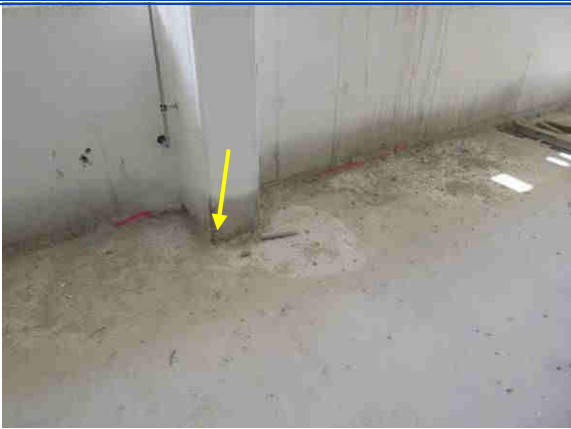
Nr.	Bauteil / Feststellung	Foto / Bemerkung
[F 60]	Am Fußpunkt von Außenstützen sind Betonfehlstellen vorhanden.

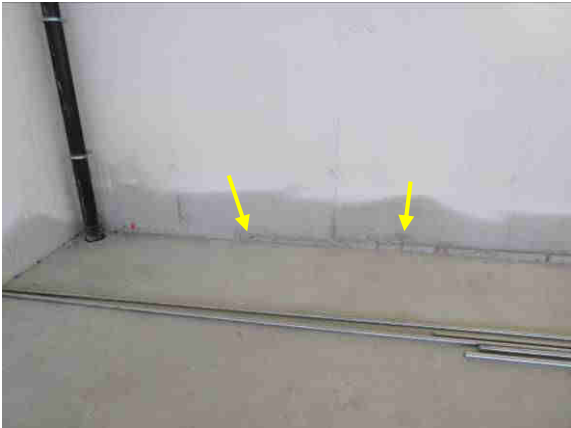
[F 61]	Im Bereich der Treppenhäuswände sind am Wandfuß Betonfehlstellen erkennbar.

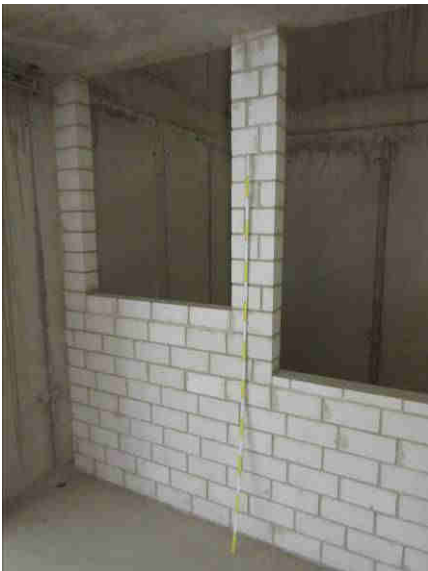
[F 62]	Eine Seite des Abluftschachtes ist mit KS Mauerwerk gemauert.

Im Bereich der Abluftschächte waren KS Mauerwerkswände mit einer Stärke von 11,5 cm decken hoch gemauert ([F 62]). Teilweise waren halb geschosshohe Mauerwerkspfeiler mit einer Breite von ca. 20 cm gemauert worden. Es konnte nicht geklärt werden an welchen Stellen die einzubauenden automatischen Lüftungsgitter befestigt werden. Die Standsicherheit der Mauerwerkspfeiler ist in jedem Fall durch den planenden Statiker zu überprüfen und freizugeben.

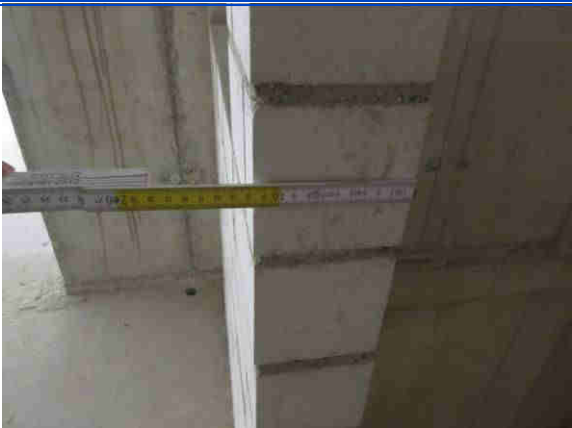
Nr.	Bauteil / Feststellung	Foto / Bemerkung
[F 63]	Die Stärke des Mauerwerks beträgt 11,5 cm.

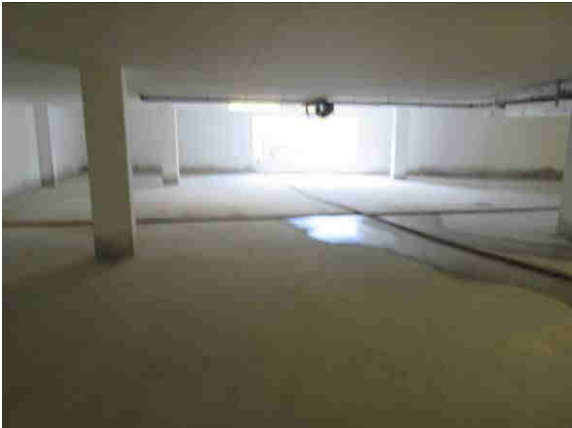
[F 65]	Im Bereich vor den Entwässerungsrinnen steht Wasser.

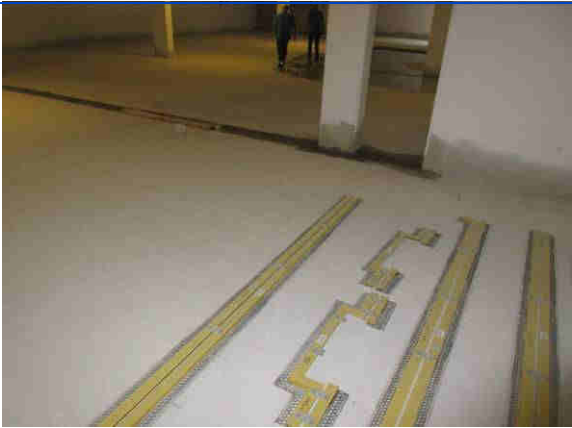
Nr.	Bauteil / Feststellung	Foto / Bemerkung
[F 67]	Im Bereich der Gebäude- fuge sollen hier nachträg- lich überfahrbare, auf Maß gefertigte Fugen- dichtprofile eingebaut werden.

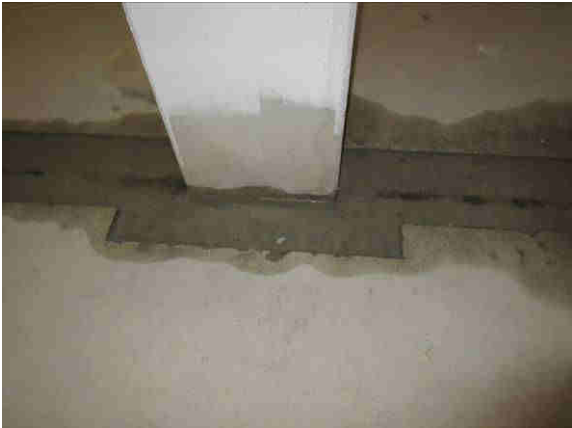
[F 68]	Die Bodenplatte wurde bereits für den Einbau der Fugenprofile vorbe- reitet.

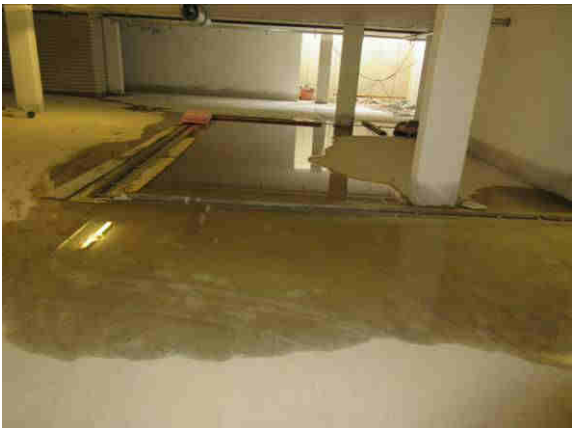
[F 69]	Im Bereich der Ablaufrin- nen steht Wasser.

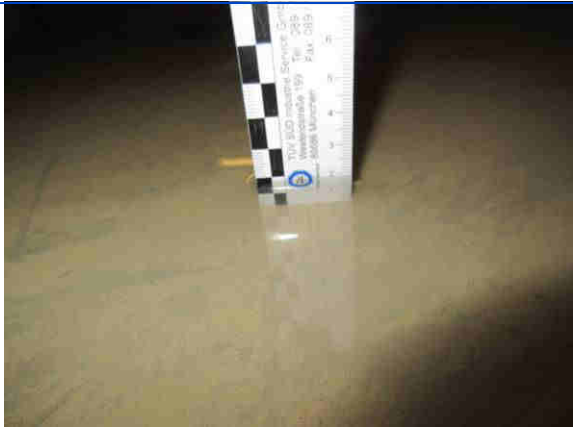
Nr.	Bauteil / Feststellung	Foto / Bemerkung
[F 70]	Die Pfützentiefe beträgt bis zu 2 cm.

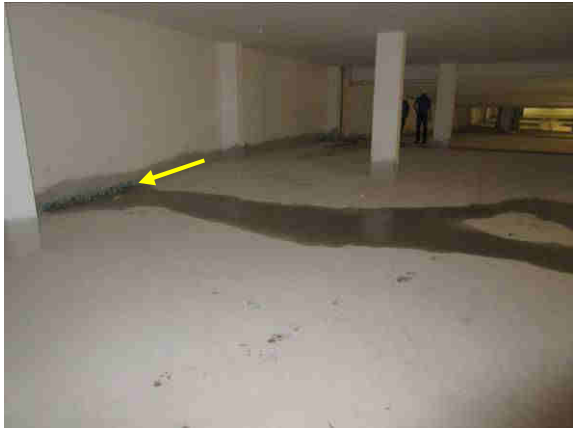
[F 71]	Im Bereich der Außenwände wurden am Wandfuß Verpressmaßnahmen durchgeführt.

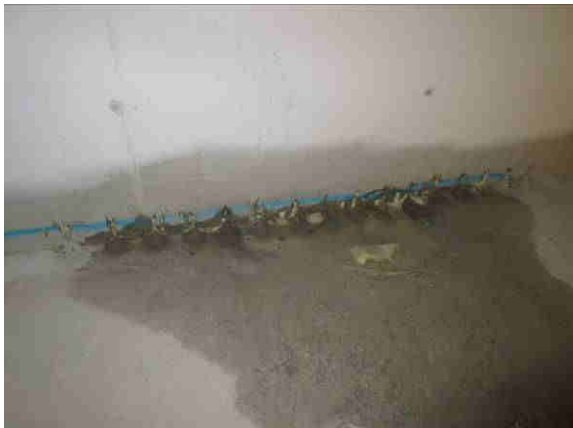
[F 72]	Die verpressten Bereiche waren weiterhin wasserführend.

Im Bereich der Außenwände der Ebene E02 und E01 dringt an zahlreichen Stellen Wasser in der Betonierfuge zwischen Boden und aufgehender Wand ein. Die vorhandenen undichten Stellen waren kurz vor dem Ortstermin verpresst worden bzw. der Verpressvorgang war in Bearbeitung. Vor dem Auftrag einer Beschichtung in diesen Bereichen müssen auf jeden Fall alle undichten Stellen durch Verpressen überarbeitet werden und dauerhaft dicht sein.

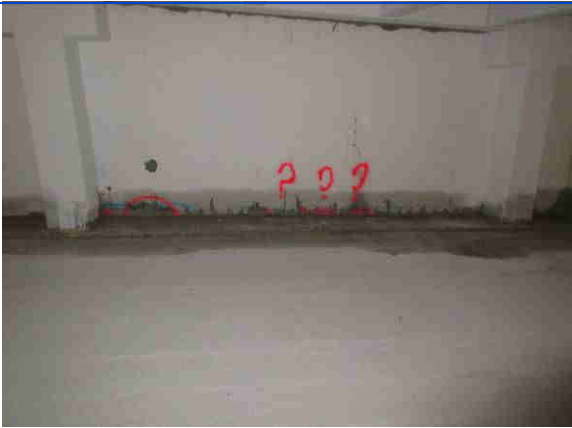
Nr.	Bauteil / Feststellung	Foto / Bemerkung
[F 73]	Die Verpressmaßnahmen waren weiterhin im Gange.

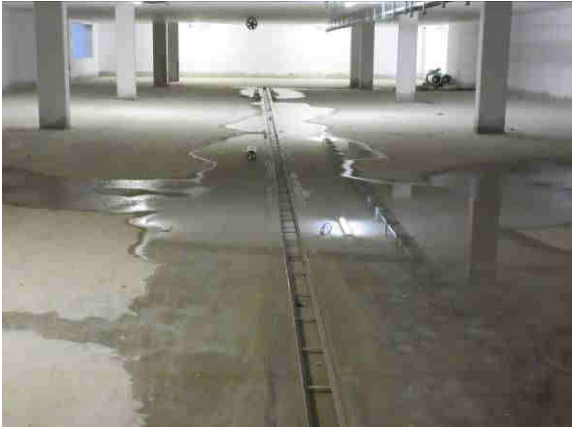
[F 75]	Im Bereich der Entwässerungsrinne war eine starke Pfützenbildung sichtbar. Die Ränder der Entwässerungsrinne lagen deutlich höher als das Niveau der Bodenplatte.

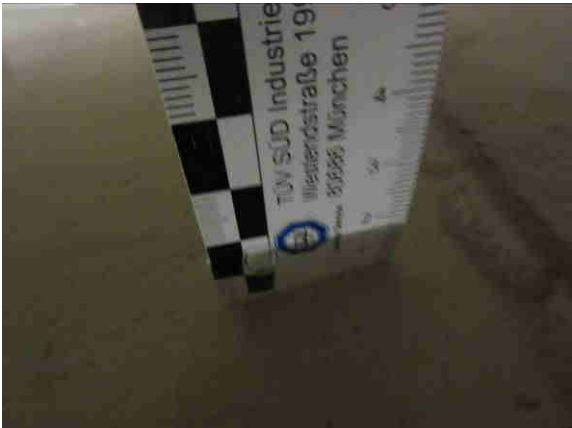
[F 76]	Die Pfützentiefe betrug ca. 2 cm.

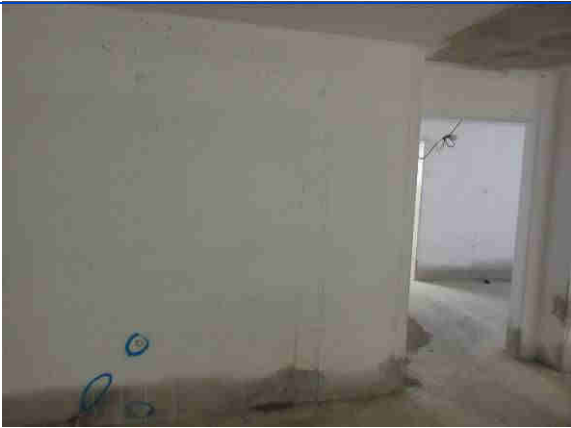
Nr.	Bauteil / Feststellung	Foto / Bemerkung
[F 77]	Im Bereich einer Außenwand war ein diagonaler Riss in der Stahlbetonwand erkennbar.

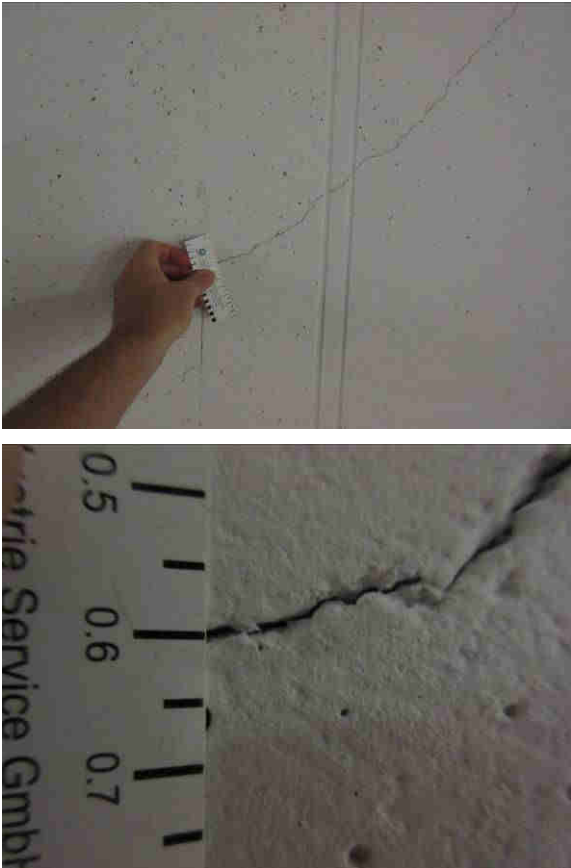
[F 78]	Die Rissweite beträgt bis zu $w_k \leq 0,6 \text{ mm}$.

Die Stahlbetonwände im Gebäudeinneren weisen vereinzelt Rissbildungen auf. Nach DIN EN 1992-1 [n 1] müssen die Rissweiten für Stahlbetonbauteile der Expositionsklasse XC3 auf eine rechnerische Rissweite von $w_{\max} = 0,3 \text{ mm}$ begrenzt werden. Dieser Grenzwert wird von den meisten vorhandenen Rissen nicht überschritten. Nur in einem Fall beträgt die Rissweite $w_k = 0,6 \text{ mm}$ ([F 78]). Diesem Fall muss der Riss fachgerecht verschlossen werden.

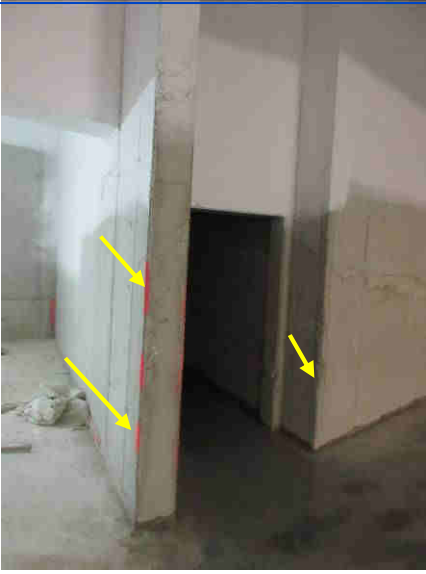
Nr.	Bauteil / Feststellung	Foto / Bemerkung
[F 79]	An verschiedenen Wänden waren Betonfehlstellen vorhanden.

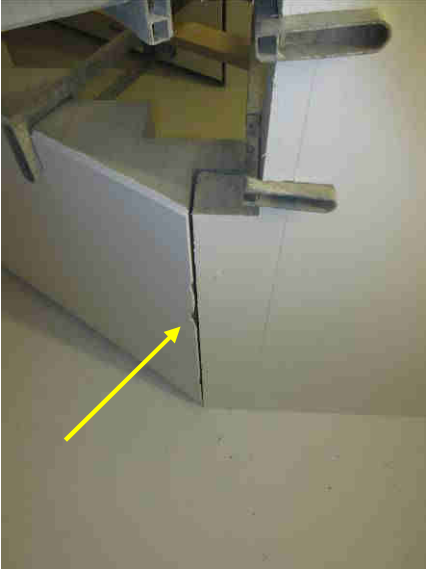
[F 80]	Treppenhäuser An der Unterseite der Fertigteil-Treppenläufe waren Betonausbrüche sichtbar.

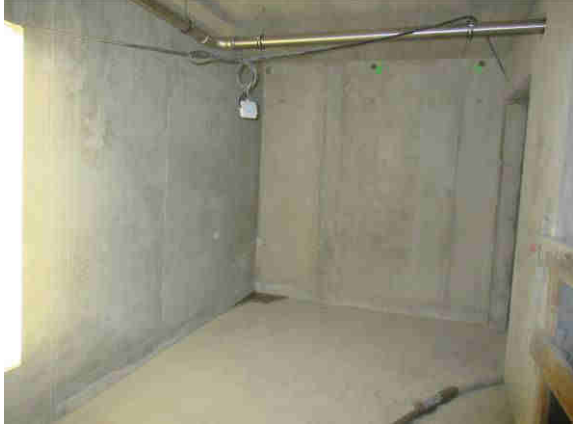
[F 81]	Treppenhäuser Die Stahlbetondeckenplatte in den Treppenhäusern weist teilweise größere Gefälle (bis zu 3%) auf. Die korrekte planmäßige Höhe ist unklar.

Die Oberseite der Stahlbetondecken in den Treppenhäusern weisen teilweise größere Gefälle mit bis zu 3 % auf. Der Übergang zwischen den Höhen im Treppenhaus und den Fahrbereichen des Parkhauses ist planerisch nicht einheitlich geregelt. Es muss auf jeden Fall verhindert werden, dass von PKWs eingetragenes Wasser aus dem Parkhausbereich in die Treppenhäuser eindringt. Eventuell sind ausgleichende Maßnahmen im Bereich der Fahrflächen des Parkhauses notwendig.
