Gutachterliche Stellungnahme **Mehrfertigung**

Auftraggeber Stadt Friedrichshafen
Stadtbauamt
Charlottenstraße 12
88045 Friedrichshafen

Auftrag Prüfung der Ausführungsqualität von
Mängelbeseitigungsmaßnahmen

Berichtsstand 14. Juni 2017

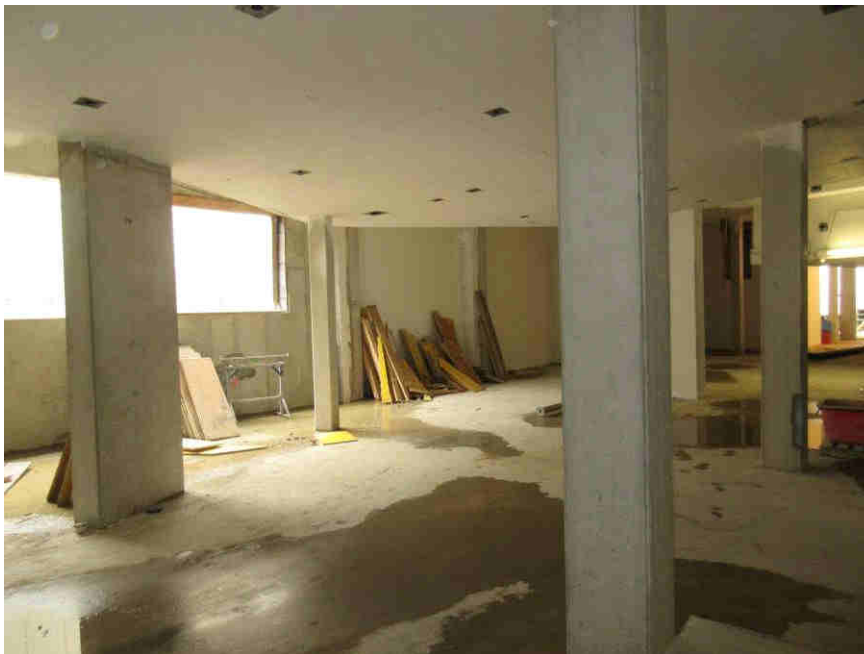
Situation auf der Baustelle beim Ortstermin am 09.06.2017

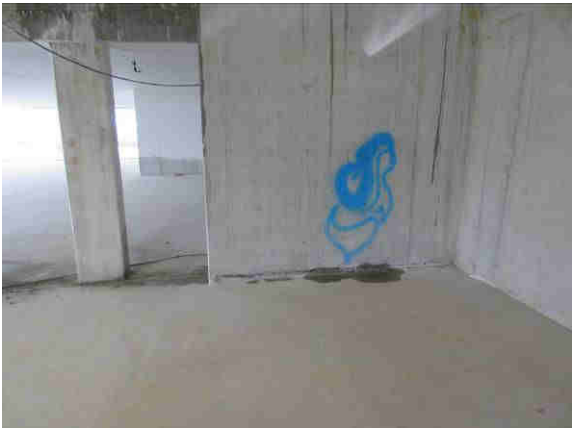
| Nr. | Bauteil / Feststellung | Foto / Bemerkung |
|---|---|--|
| [F 3] | An den Wandfüßen der Stahlbetonwände an der Stirnseite der Parkhausrampen waren teilweise die Bewehrungs-Anschlusskästen zu hoch eingebaut. | |

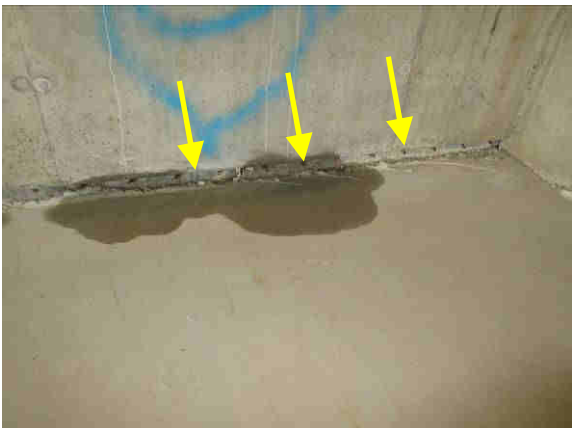
| Nr. | Bauteil / Feststellung | Foto / Bemerkung |
|---|---|--|
| [F 4] | Die obere Bewehrungsreihe liegt offen. | |

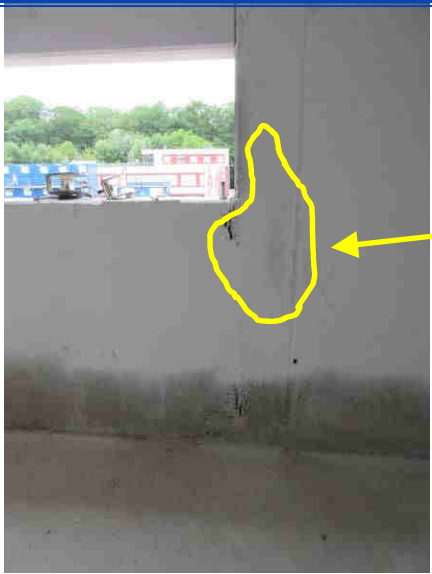
| Nr. | Bauteil / Feststellung | Foto / Bemerkung |
|---|---|--|
| [F 5] | An einigen Stellen sind die mangelhaft betonierten Wandbereiche durch weiße Farbe überdeckt. Eine vorhergehende Instandsetzung hat augenscheinlich nicht stattgefunden. | |

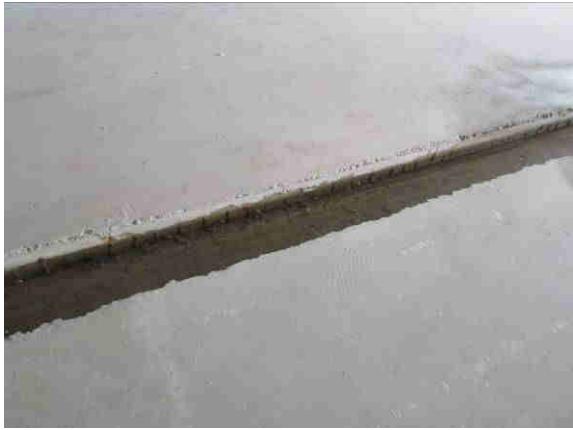
| Nr. | Bauteil / Feststellung | Foto / Bemerkung |
|---|---|--|
| [F 6] | In einigen Bodenrinnen fehlt eine ausreichende Betondeckung. Es liegen Bewehrungsseisen frei. | |

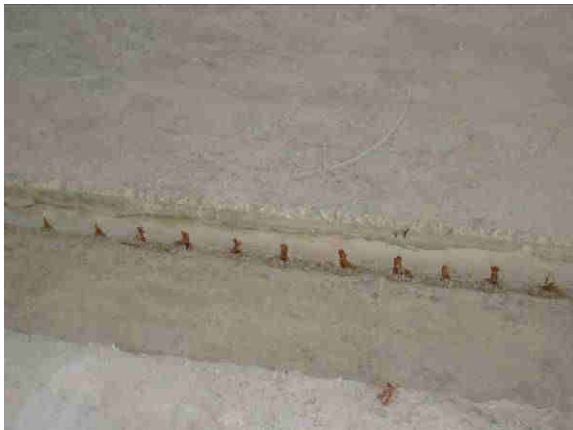
| Nr. | Bauteil / Feststellung | Foto / Bemerkung |
|---|---|--|
| [F 7] | Freiliegende Bewehrungsseisen an einer Rinne. | |

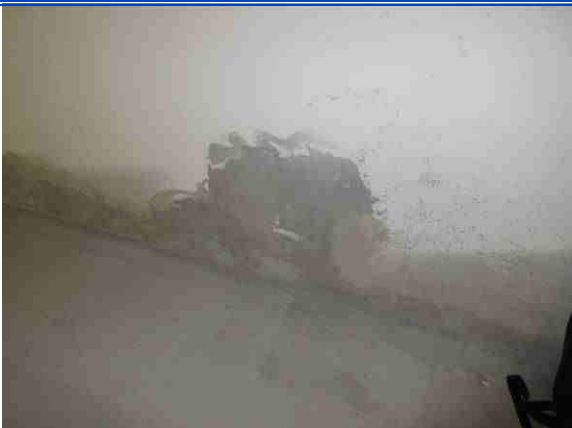
| Nr. | Bauteil / Feststellung | Foto / Bemerkung |
|---|---|--|
| [F 8] | In manchen Bereichen wurden die Beton-Instandsetzungsmaßnahmen auf der gestrichenen Wand ausgeführt. | |

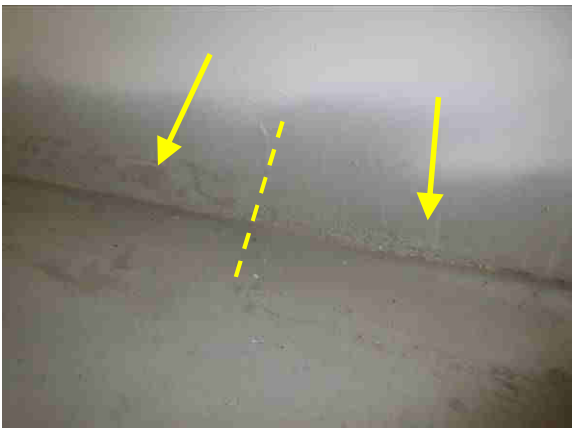
| Nr. | Bauteil / Feststellung | Foto / Bemerkung |
|---|---|--|
| [F 9] | An verschiedenen Stellen wurden Instandsetzungsmaßnahmen am Wandfuß durchgeführt. In direkter Umgebung der instandgesetzten Bereiche befinden sich Bereiche, an denen bisher nur mangelhafter Beton mittels Spitzen entfernt wurde. | |

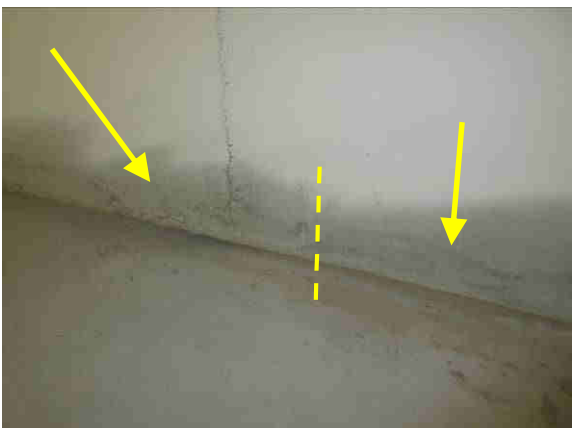
| Nr. | Bauteil / Feststellung | Foto / Bemerkung |
|---|---|--|
| [F 10] | Unterschiedliche Stadien einer Instandsetzung in direkter Nachbarschaft | |

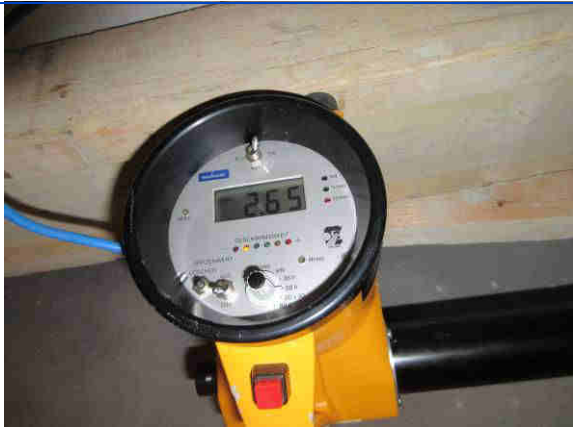
| Nr. | Bauteil / Feststellung | Foto / Bemerkung |
|---|--|--|
| [F 12] | <p>Gemessene Haftzugfestigkeit: 2,65 N/mm².</p> <p>Für gängige Beschichtungssysteme im Wandbereich von Tiefgaragen sind mindestens Haftzugwerte von 1,5 N/mm² einzuhalten.</p> | |

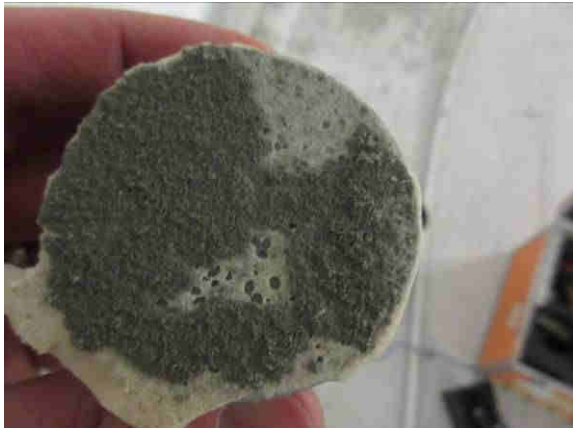
| Nr. | Bauteil / Feststellung | Foto / Bemerkung |
|---|--|--|
| [F 13] | <p>Die sichtbare Bruchfläche am Prüfstempel beträgt ca. 70% Kohäsionsversagen im aufgetragenen Instandsetzungsmörtel und ca. 30% Adhäsionsversagen zwischen Mörtel und Kleber.</p> | |

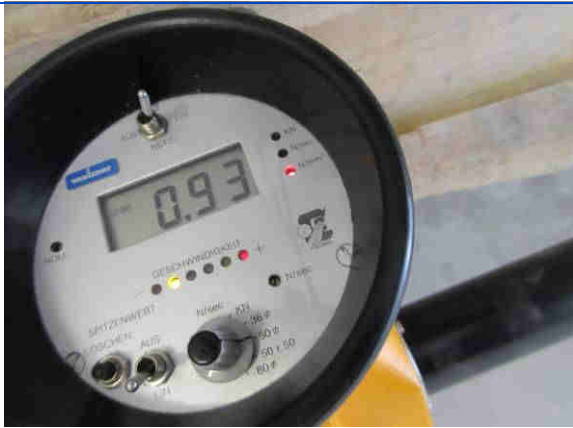
| Nr. | Bauteil / Feststellung | Foto / Bemerkung |
|---|--|--|
| [F 15] | <p>Gemessene Haftzugfestigkeit: 0,93 N/mm².</p> <p>Für gängige Beschichtungssysteme im Wandbereich von Tiefgaragen sind mindestens Haftzugwerte von 1,5 N/mm² einzuhalten.</p> | |

Die Haftzugfestigkeit wurde exemplarisch an 3 Reparaturstellen an den Wandfüßen gemessen. Es zeigte sich in 2 Fällen mit Haftzugwerten von 0,92 N/mm² bzw. 0,93 N/mm², dass die für ein späteres Aufbringen einer Beschichtung notwendige Haftzugfestigkeit nicht erreicht wurde. Für gängige Beschichtungssysteme im Wandbereich von Tiefgaragen sind mindestens Haftzugwerte von 1,5 N/mm² einzuhalten. Dies wäre in den beiden Fällen somit nicht gegeben.

TÜV SÜD empfiehlt vor dem Aufbringen der Beschichtungen im Bereich des Parkhauses an weiteren Stellen Haftzugfestigkeitsmessungen durchzuführen, um in allen Bereichen ausreichende Haftzugwerte für das fachgerechte Aufbringen eines Beschichtungssystems sicherzustellen.

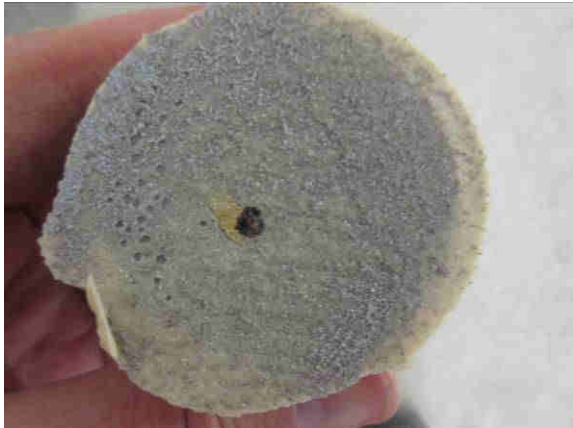
| Nr. | Bauteil / Feststellung | Foto / Bemerkung |
|---|--|--|
| [F 16] | <p>Die sichtbare Bruchfläche am Prüfstempel beträgt ca. 100% Kohäsionsversagen im aufgetragenen Instandsetzungsmörtel in einem sehr oberflächennahen Bereich..</p> | |

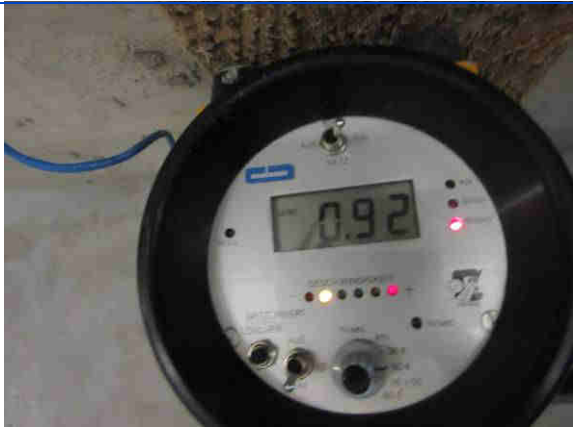
| Nr. | Bauteil / Feststellung | Foto / Bemerkung |
|---|--|--|
| [F 18] | <p>Gemessene Haftzugfestigkeit: 0,92 N/mm².</p> <p>Für gängige Beschichtungssysteme im Wandbereich von Tiefgaragen sind mindestens Haftzugwerte von 1,5 N/mm² einzuhalten.</p> | |

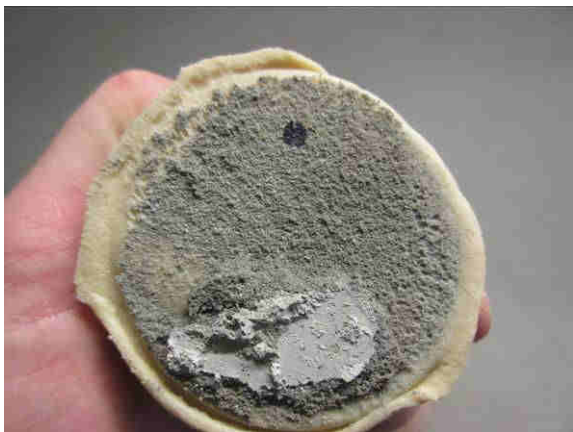
| Nr. | Bauteil / Feststellung | Foto / Bemerkung |
|---|--|--|
| [F 19] | <p>Die sichtbare Bruchfläche am Prüfstempel beträgt ca. 80% Kohäsionsversagen im aufgetragenen, feinen Instandsetzungsmörtel in der oberflächennahen Schicht und ca. 20% Kohäsionsversagen oberflächennaher Mörtelschicht und tieferliegender Mörtelschicht.</p> | |

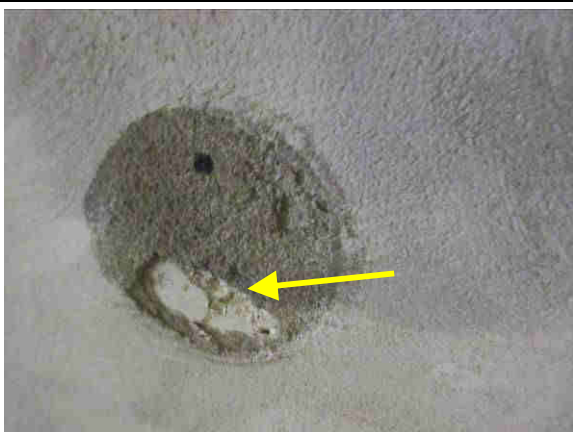
| Nr. | Bauteil / Feststellung | Foto / Bemerkung |
|---|--|--|
| [F 20] | <p>An der Wandseite der Prüffläche ist die Ablösung der oberflächennahen Instandsetzungsmörtelschicht gut zu erkennen.</p> | |

An der Messstelle 3 lässt sich anhand der Bruchfläche an der Stahlbetonwand erkennen, dass in einem Teilbereich der Haftverbund zwischen Wandbeton und später aufgebrachtem Reparaturmörtel augenscheinlich nicht vollständig gegeben war [F 20]. Hier war offensichtlich die Untergundvorbereitung vor dem Auftragen des Reparaturmörtels nicht ausreichend. Bereiche mit nicht ausreichender Haftzugfestigkeit des Reparaturmörtels müssen überarbeitet werden.

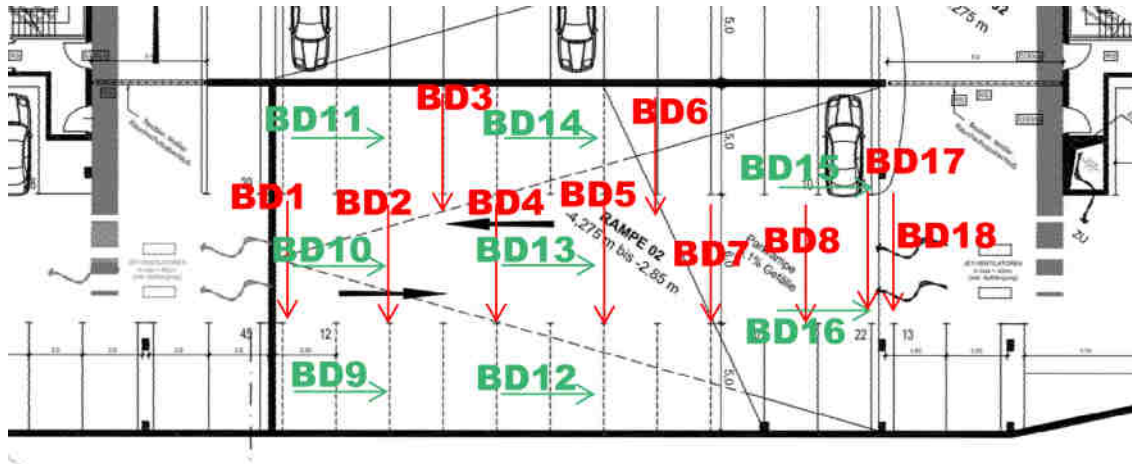
Abb. 3 erste Rampe mit Lage der Messstellen zur Betondeckung

Im Falle des Linienscans 18, direkt hinter der Rampenfuge am Ende der ersten Rampe, wurden Betondeckungen deutlich unterhalb von 40 mm gemessen. Die mittlere Betondeckung aller Bewehrungsstäbe lag hier sogar nur bei 28 mm. TÜV SÜD beurteilt, dass in diesem Bereich die Betondeckung nicht ausreichend gegeben ist. Die mangelhafte Betondeckung speziell in diesem Übergangsbereich mit Fuge zwischen Rampe und Deckenplatte stellt eine Einschränkung bzgl. der Dauerhaftigkeit in diesem Bereich dar.
