# Bautechnische Kontrolle

Datum: 11.09.2016	Uhrzeit: 17.15	Lfd. Nr.: BT-A-01
Projekt-Nr.: T1410065		Temperatur: 25 °C
Bauvorhaben: Parkhaus Am Sportpark Friedrichshafen		Witterung: sonnig
Plan Nr.:	Bauteil: Decke über U1 BT-A Bereich h=55cm und h=38cm

Datum: 13.09.2016	Uhrzeit: 17.15	Lfd. Nr.: BT-A-01
Projekt-Nr.: T1410065		Temperatur: 29 °C
Bauvorhaben: Parkhaus Am Sportpark Friedrichshafen		Witterung: sonnig
Plan Nr.:	Bauteil: Decke über 21 BT-A Bereich h=55cm und h=32cm

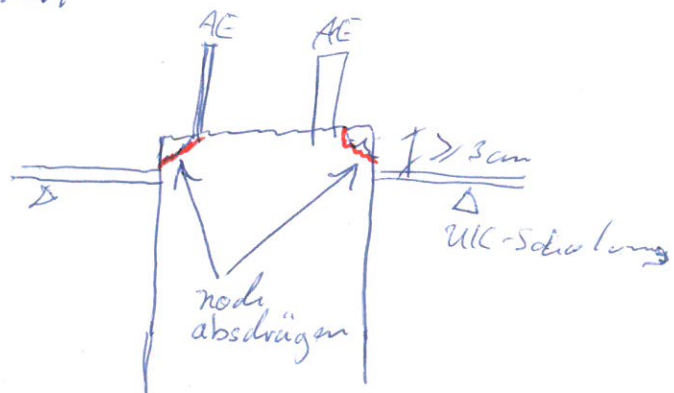
- 1) Bereiche TRH-Kern im Türstürzen Wand 20 und Wand 18 fehlt Pos. 24 (Stechbügel von oben.)
- 2) Achse S/C Pos. 6 Zulage oben 13 Ø16/190 fehlen
- 3) Auf Achs (S) von (C) nach (D) fehlt Pos. (2) und (8) noch einlegen!
- 4) Alle Stützen zu hoch betoniert  
→ Wände analog

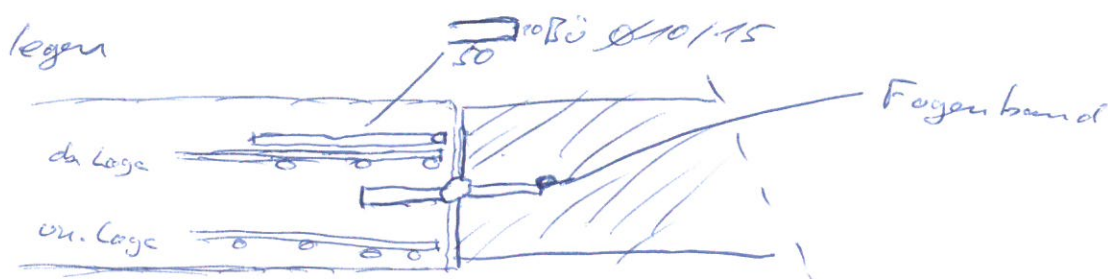
- 5) verzehnte Fuge am TRH gemäß SP herstellen und säubern!
- 6) Dübelleisten fehlen noch in A2 (Fotodokumentation Polier)
- 7) obere Lage Bereich TRH noch unvollständig
- 8) Achse 7 von Achse A-D noch horizontale Bü in obere Lage legen
