# Gutachterliche Stellungnahme

## P539\_GS01

### Wassereintritte UG und Rissbildung OS-System

Gutachterliche Stellungnahme zu Wassereintritten im UG  
und Rissbildung im OS-System der TG

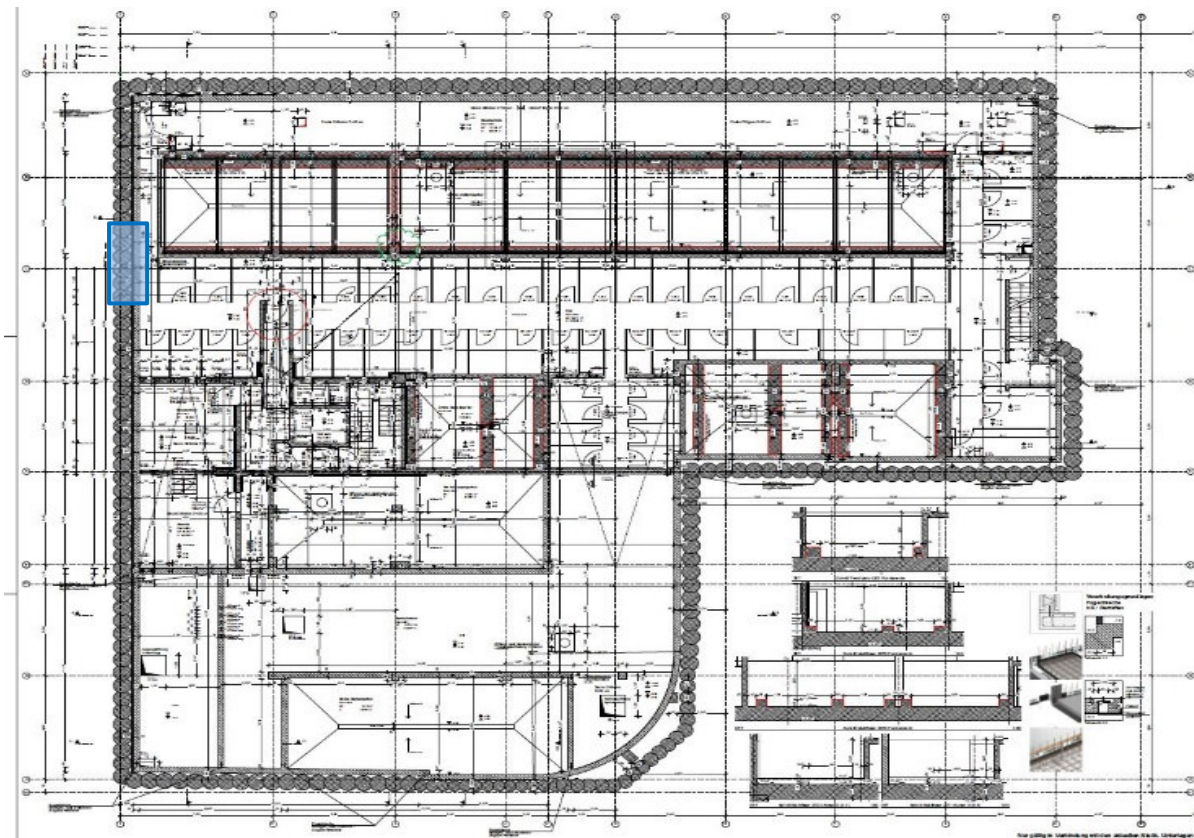
Abb. 2 Verortung Aussinterung in blau, Bereich Achse 1/B-C

Der Bereich war zum Zeitpunkt der Begehungen sensorisch trocken, es konnten keine Wassereintritte festgestellt werden. Die sogenannte Selbstheilung des Risses in Folge der Versinterung war abgeschlossen.

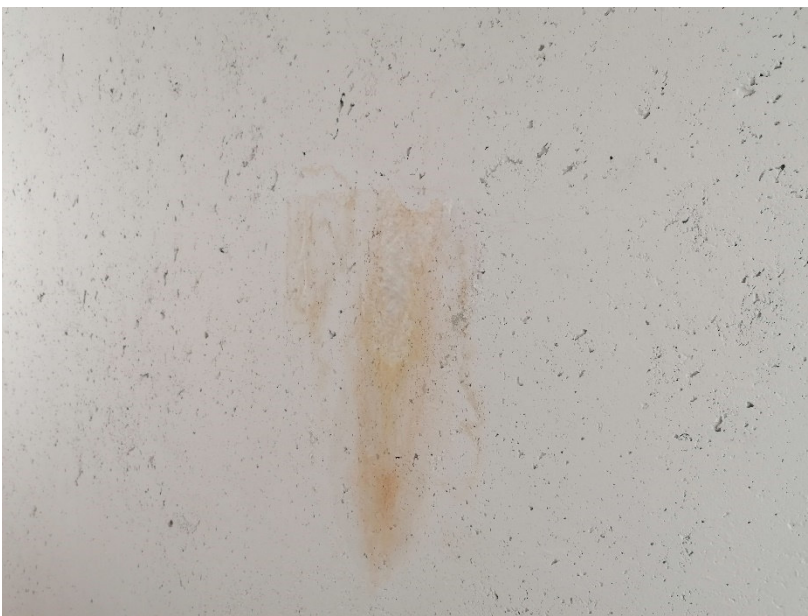
Abb. 3 Korrosionsspuren durch Ausschwemmungen als Folge vergangener Wassereintritte

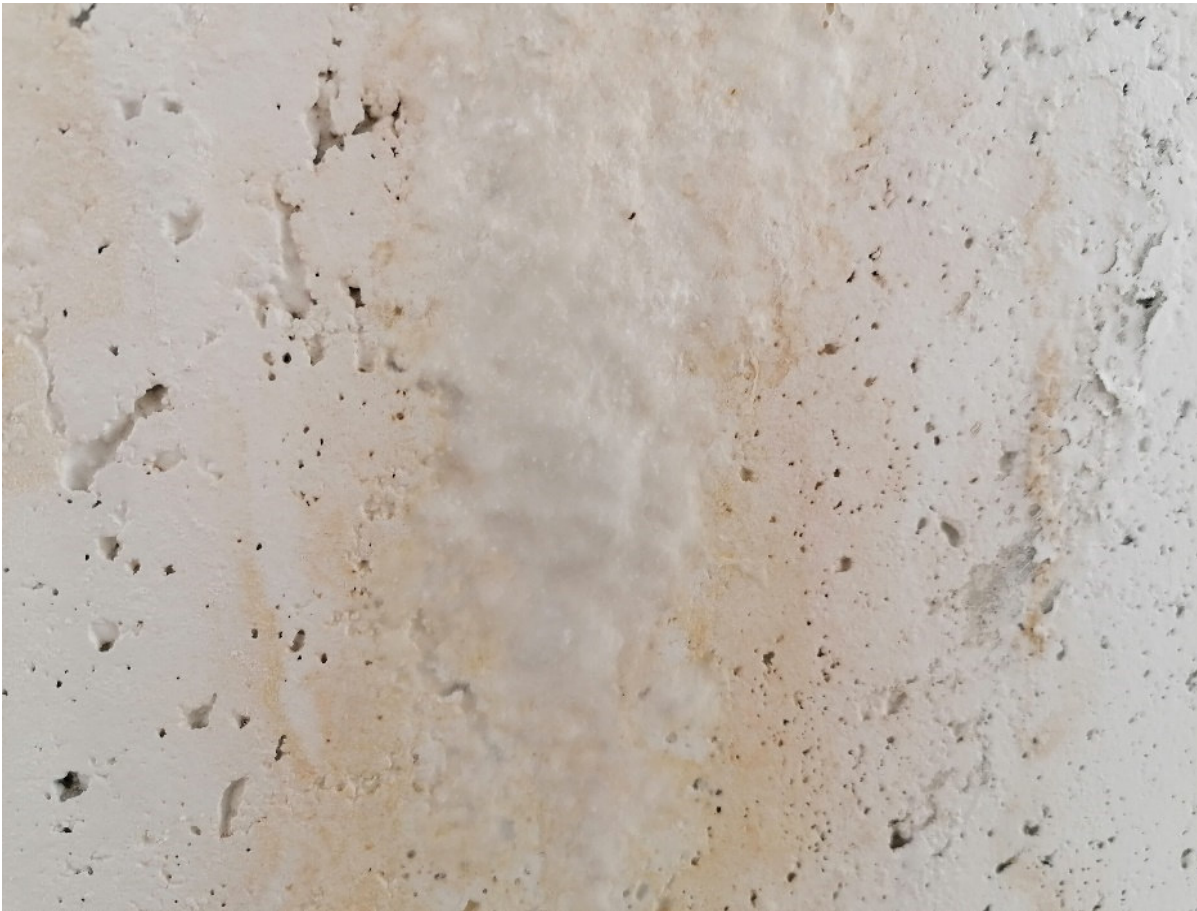
Abb. 4 Nahaufnahme der abgeschlossenen Versinterung am Riss

Die Nahaufnahme des Risses zeigt nochmals die abgeschlossene Versinterung.

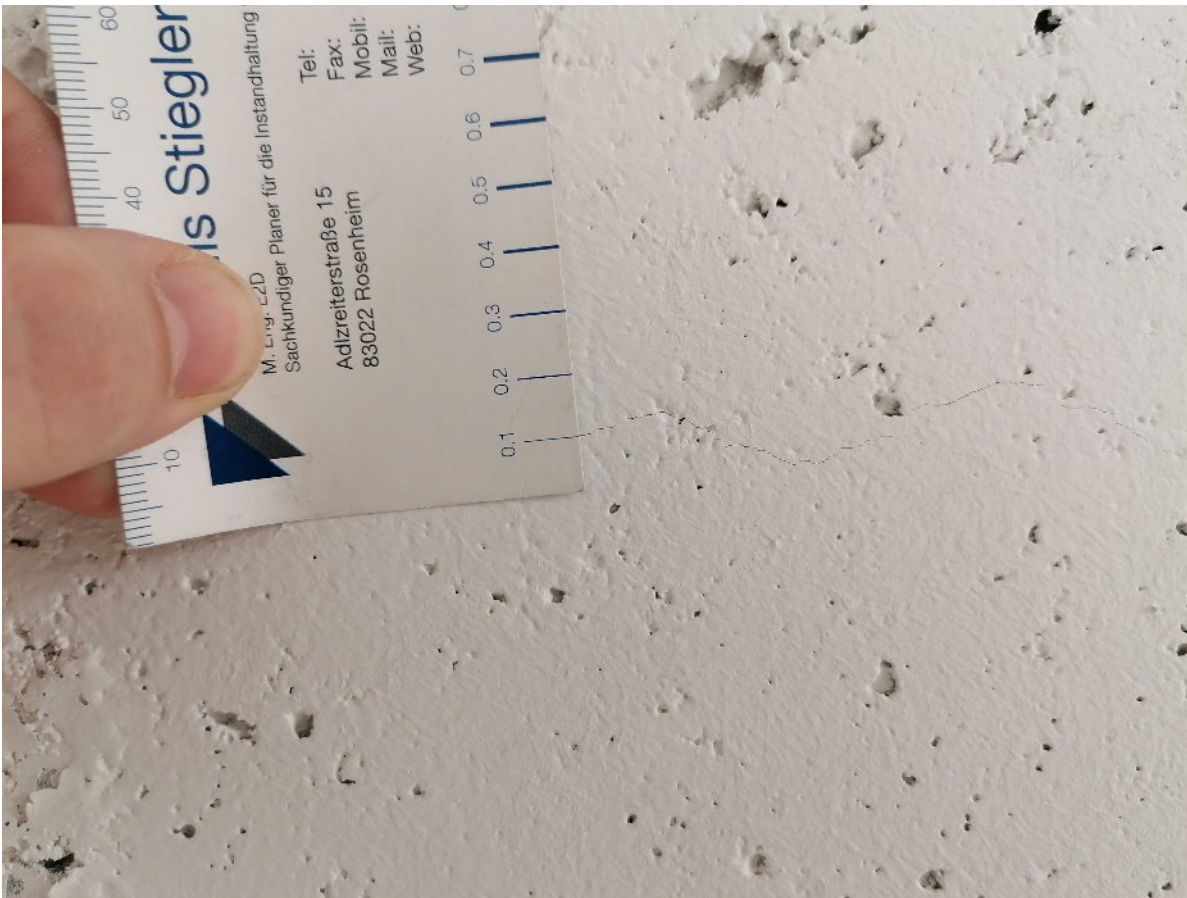
Angrenzend hierzu wurde ein vertikal verlaufender Riss, mit einer Rissbreite ca. 0,05-0,1mm erfasst wurde. Der Riss war sensorisch trocken, die ermittelte Rissbreite deutet aktuell auf keine Auffälligkeiten bezüglich einer Überschreitung der Rissbreitenbeschränkung hin.

Abb. 5 Rissbreitenerfassung mittels Rissbreitenlineal, Rissbreite  $> 0,1\text{mm}$

Bis auf Weiteres sind aus Sicht des Unterfertigten keine weiteren Schritte erforderlich. Sollte eine optische Ertüchtigung der Wandfläche seitens des Auftraggebers gewünscht sein, weist der Unterfertigte darauf hin, dass durch das Abschleifen der Versinterung ein erneutes Freilegen des Risses mit anschließenden Wassereintritte die Folge sein kann.

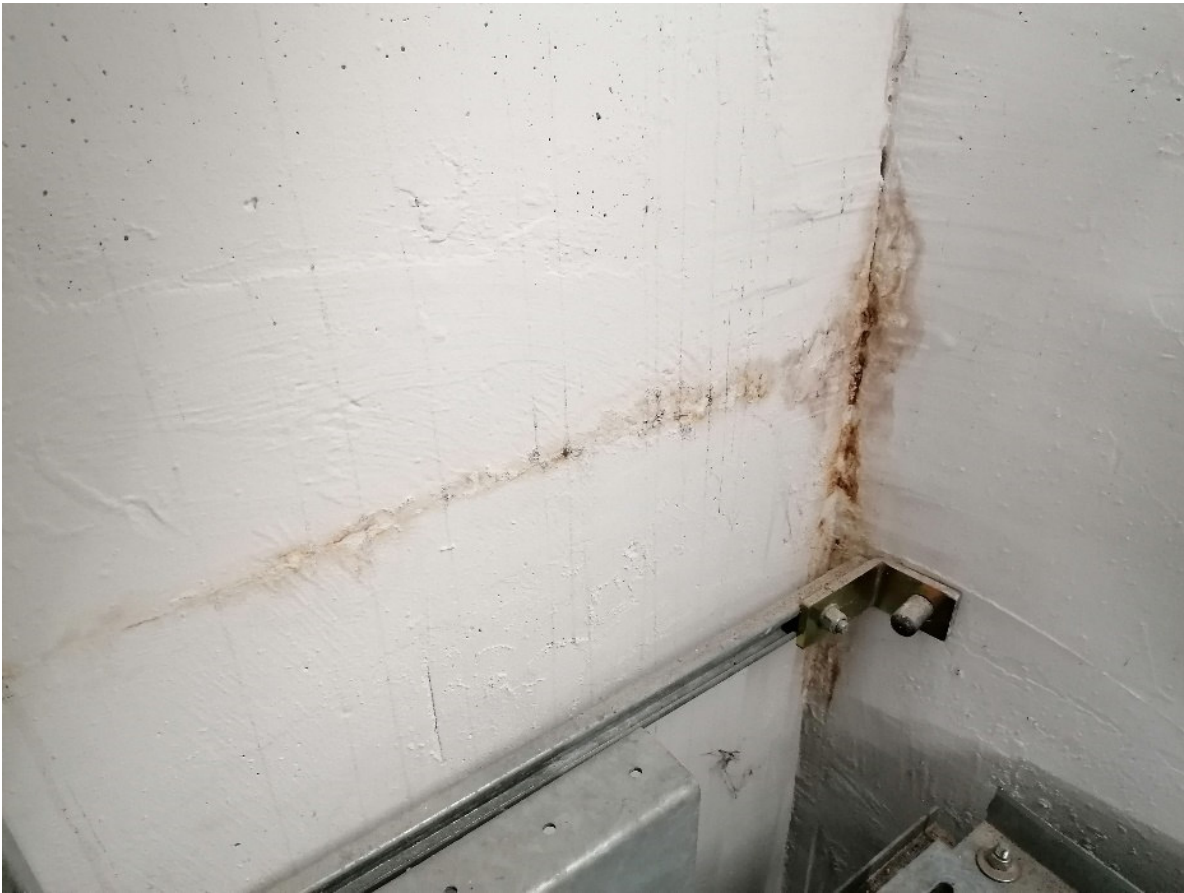
Abb. 6 Feuchteintritte im oberen Eckbereich des Duplexparkers

In Folge der Ortstermine konnten weiteren Wassereintritte im Eckbereich des Duplexparkers nahe Achse 4'-5/G-H gemäß Abb. 6 festgestellt werden. Es zeigen sich Farbablösungen sowie Rostfahnen im Eckbereich. Ausgehend vom Eckbereich zeichnen sich zudem Feuchteaustritte horizontal verlaufend entlang der Parkergrubenwand ab. Eine Bauteil- oder Arbeitsfuge ist nicht erkennbar.

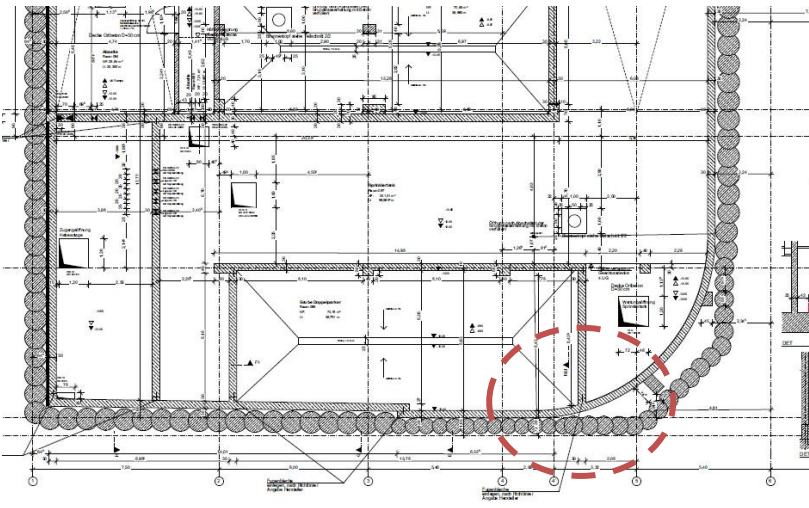
Abb. 7 Verortung der Feuchteintritte im Bereich des Duplexparkers Achse 4'-5/G-H

Gemäß Grundrissplan 04.UG [A] 16 ist im Bereich der Arbeitsfuge zwischen Außenwand und Parkergrube ein Fugenband geplant. Gemäß dem vorliegenden Plan Abb. 7 und Abb. 8 sollte hier allerdings ein Mauervorsprung im Zuge der Außenwandbetonage erstellt werden, an welchen im Anschluss die Parkergrubenwand betoniert wird.

Die Ausführung weicht hier vom Planstand ab.

Auftragnehmerseitig ist die Ausführung zu erläutern.

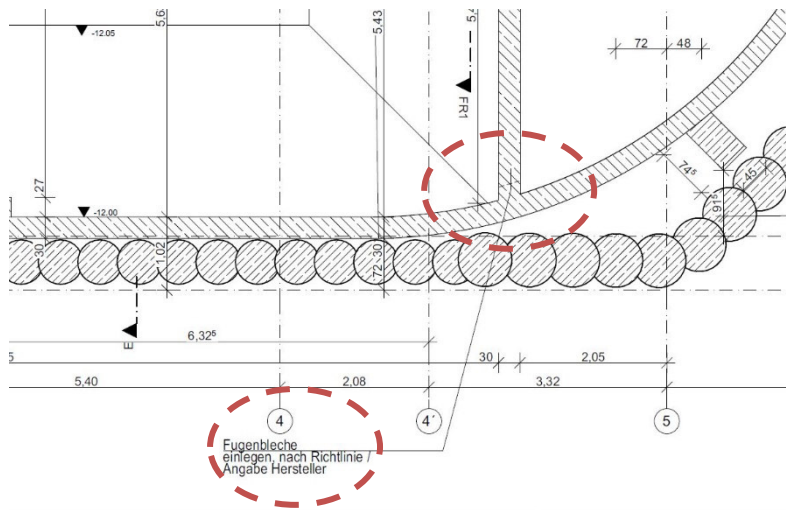
Abb. 8 Planauszug GR 03. UG mit Angabe zum Einbau von Fugenbändern

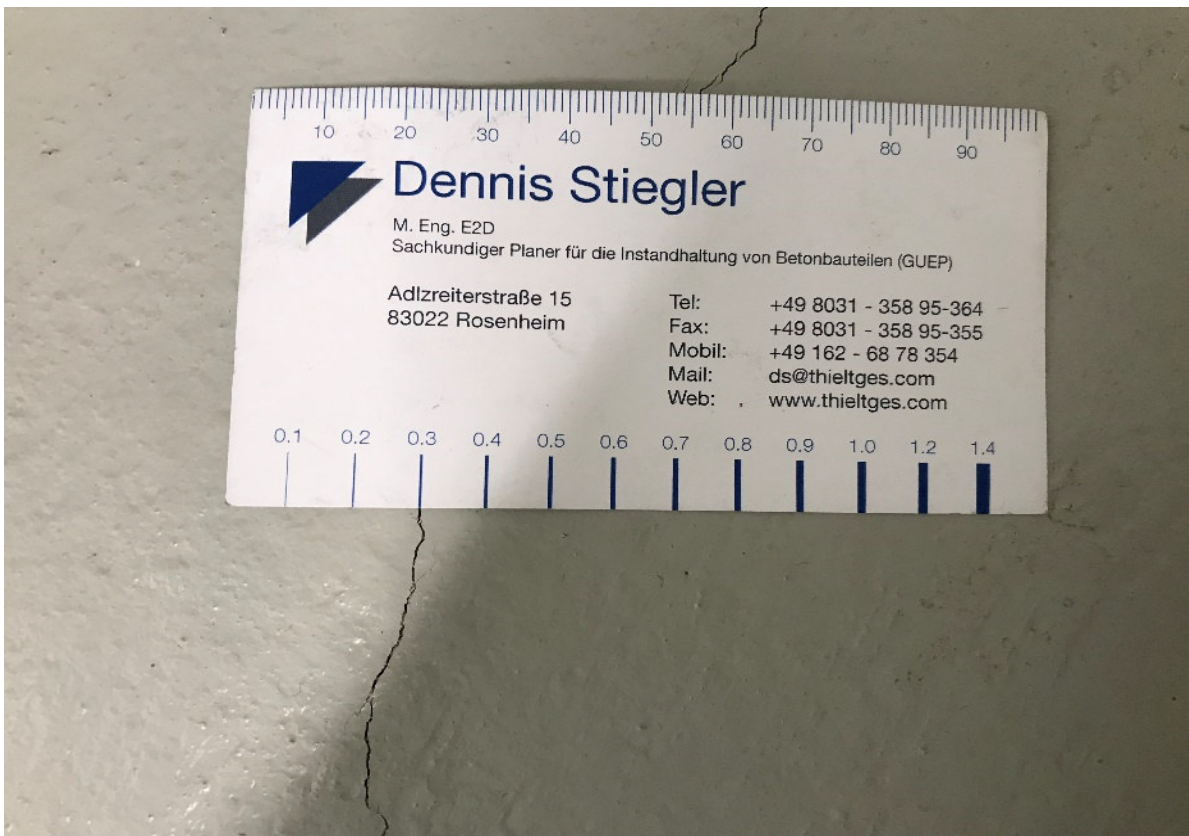
Im Zuge der Ortstermine wurden mehrere Rissbildungen gemäß Abb. 12 im Flurbereich der Kellerabteile durch das SV-Büro Thieltges dokumentiert. Die kartierten Risse zeigen größtenteils Rissbreiten zwischen 0,05-0,1 mm auf. Vereinzelte Risse, vor allem im Bereich der Achsen 2-5/D-E wiesen Rissbreiten zwischen 0,2 – 0,3mm, siehe Abb. 10, in einem Fall sogar partiell bis 0,4mm, wie Abb. 11 zeigt, auf.

Derartige oberflächliche Rissbreiten können auf ein mögliches Überschreiten der geplanten Rissbreitenbeschränkung von 0,1mm hindeuten. Die tatsächliche Rissbreite ist direkt an der Bewehrung zu bestimmen und dahingehend mit der Rissbreitenbegrenzung abzugleichen.

Abb. 10 Rissbreitenmessung mittels Rissbreitenlineal an der Bodenplatte, Rissbreite ca. 0,3mm

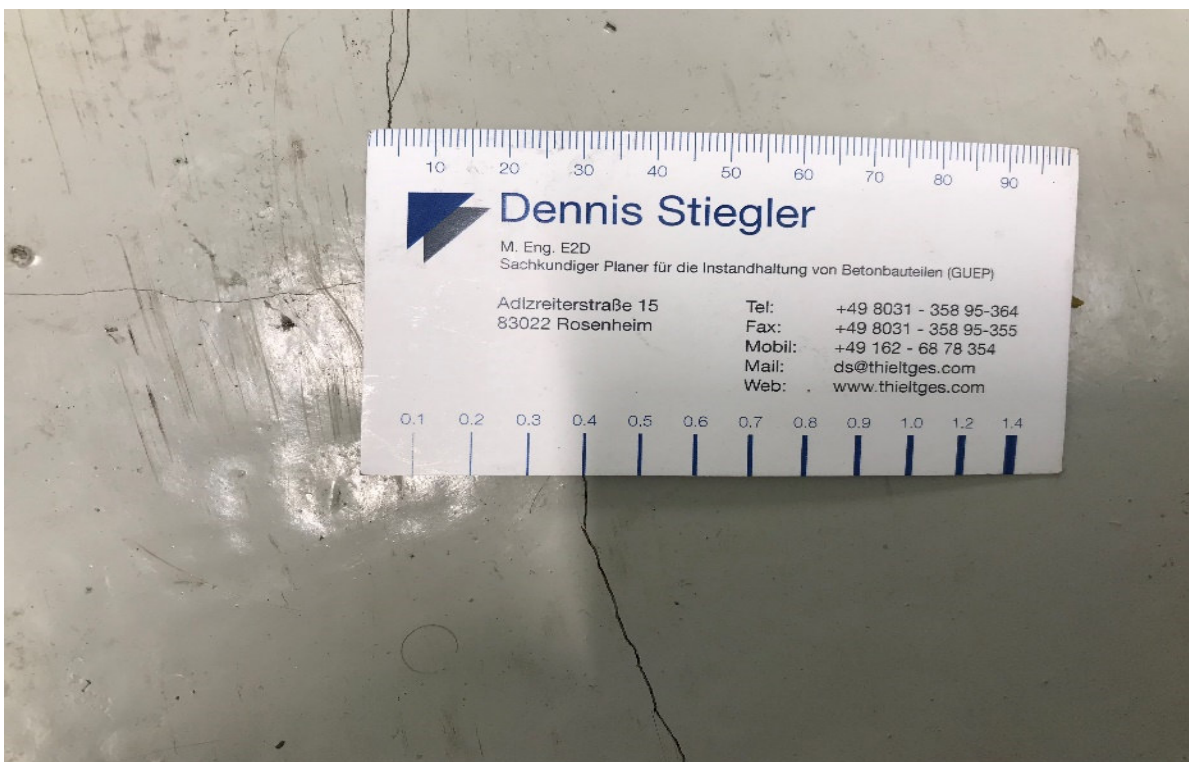
Abb. 11 Rissbreitenmessung mittels Rissbreitenlineal an der Bodenplatte, Rissbreite ca. 0,4 mm

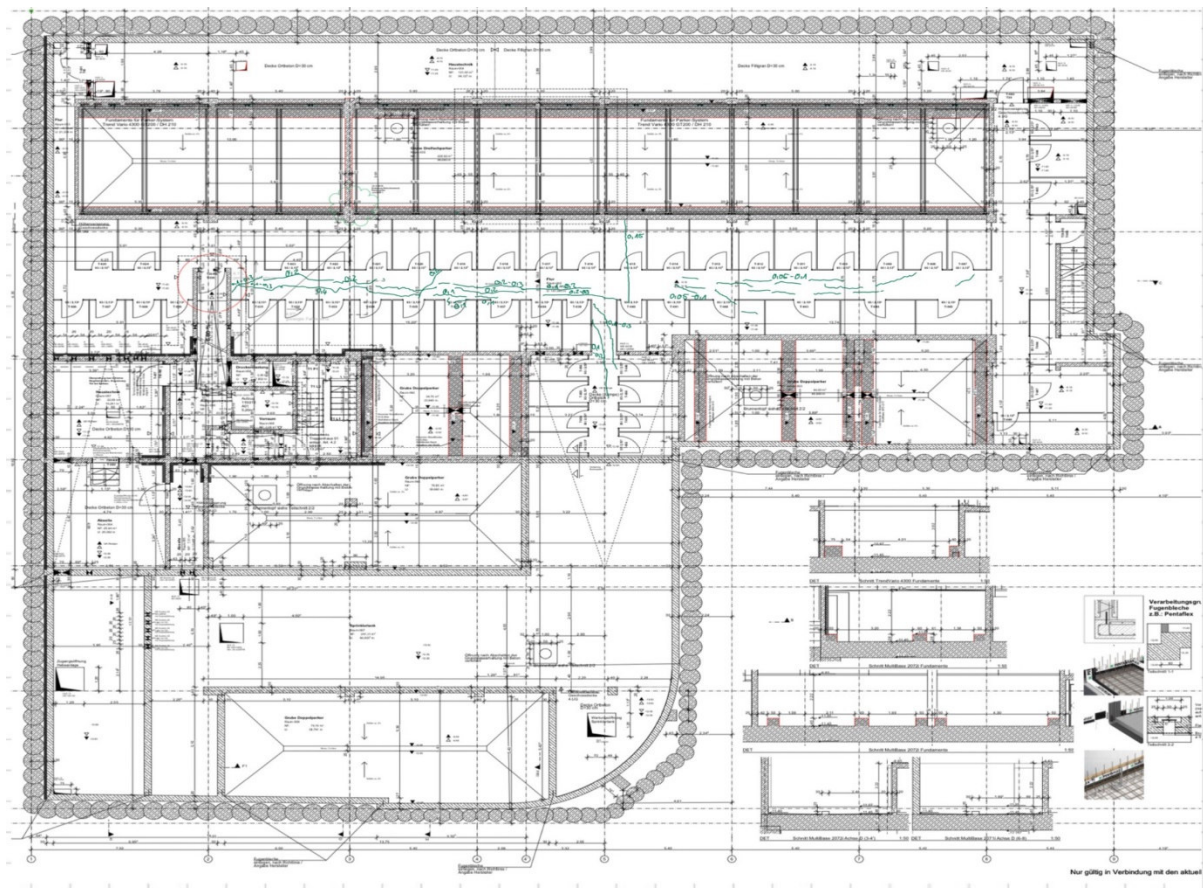
Abb. 12 Auszug Risskataster 04.UG [A] 10

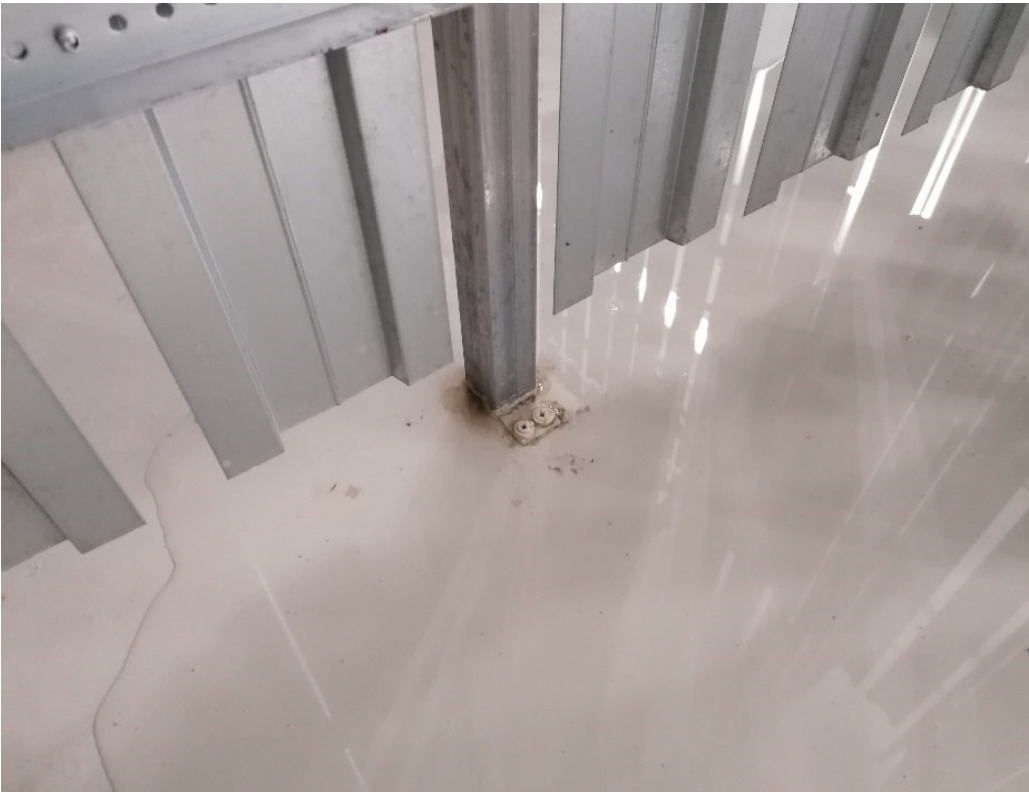
Ebenso wurde im Laufe jedes Ortstermins großflächige Pfützenbildungen, siehe Abb. 13, im Flurbereich festgestellt und im GR-Plan des 04. UG mit blauen Markierungen verortet, Abb. 14. Zum Zeitpunkt der Begehungen waren die Kellerabteile bis auf wenige Ausnahmen verschlossen und nicht zugänglich. Es konnte aber durch die Absperrungen hindurch auch Pfützenbildungen innerhalb der geschlossenen Abteile erkannt werden. Ebenso zeichneten sich auf den Bodenflächen bereits abgetrocknete, bräunliche Pfützen ab, welche in Abb. 14 orange gekennzeichnet sind.

Abb. 13 Pfützenbildung im Übergangsbereich der Flurfläche zu einem offenen Kellerabteil

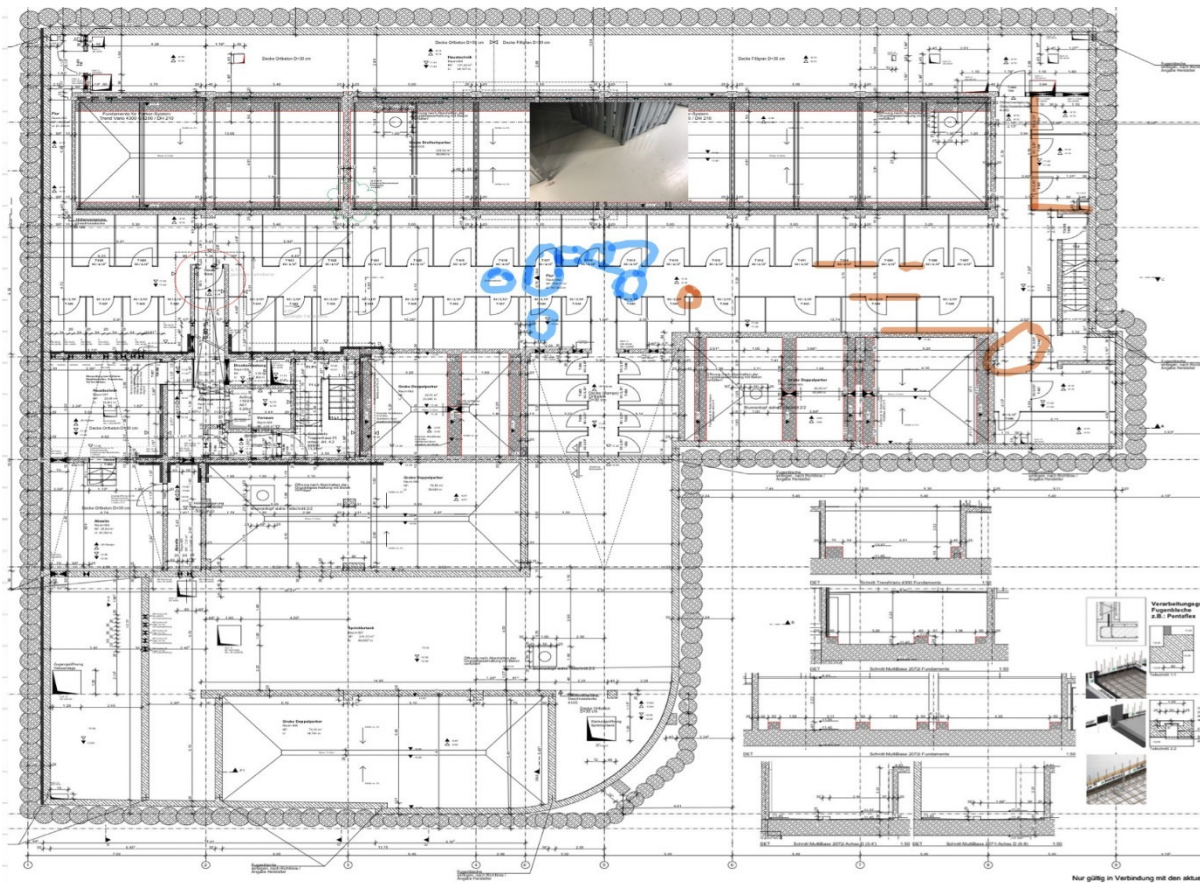
Abb. 14 Planauszug zur Darstellung der Pfützenbildung im 4. UG

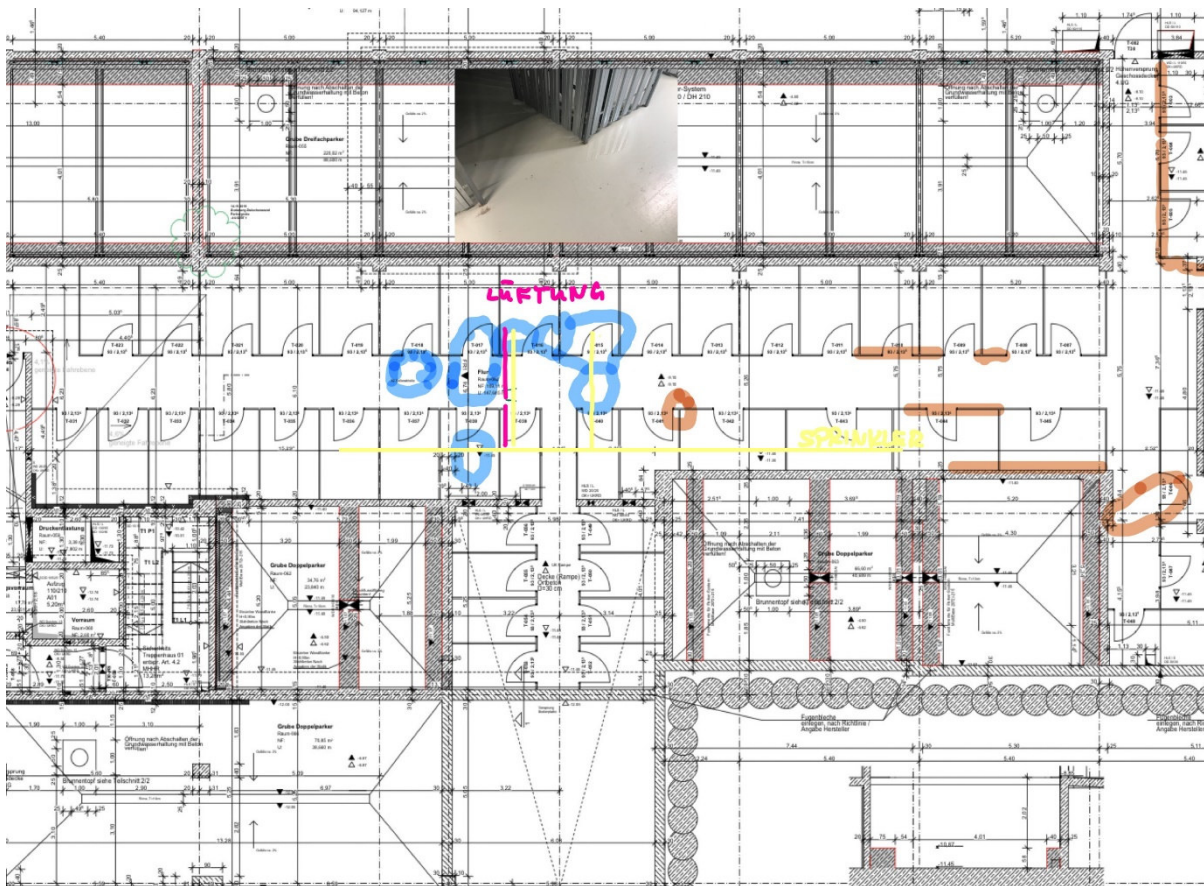
Im Rahmen der Begehung konnten keine Auffälligkeiten an den deckenunterseitig befestigten Leitungen der Sprinkler (Gelb)- und Lüftungsanlage (Magenta) festgestellt werden, welche sich unmittelbar oberhalb der Pfützen befinden und evtl. als Ursache für eine Pfützenbildung in Betracht kommen könnten. Abb. 15 Es wird jedoch empfohlen eine Druckprüfung an der Sprinkleranlage sowie der Wasserleitung durchzuführen um abschließend eine Aussage zu möglichen Undichtigkeiten der Leitungen ausschließen zu können.

Abb. 15 Verortung der deckenunterseitig befestigten Leitungen in Bezug zur Pfützenbildung

Beim Abgleich der getrockneten Pfützenbildung, Abb. 15, mit dem Risskataster zeigt sich, dass die abgetrockneten Wasserflecke sich zum Teil außerhalb der Reichweite der Risse befinden. Nachdem die abgetrockneten Wasserflecke, im Gegensatz zu den klaren Pfützen, eine bräunliche Verfärbung aufweisen und es keinerlei Spuren von Wasserläufern zwischen den Rissen und den getrockneten Pfützen gab, sieht der Unterfertigte keinen direkten Zusammenhang der abgetrockneten Wasserflecke zur Rissbildung.

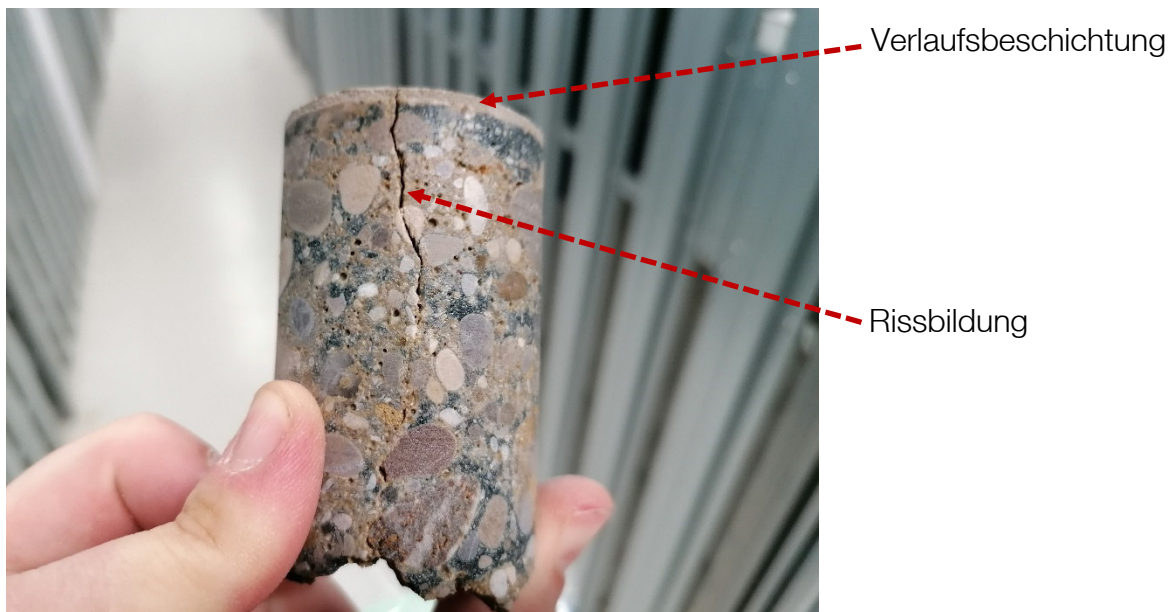
Abb. 16 Entnommener Bohrkern Nr. 06 der Bodenplatte 04. UG mit erkennbarer Rissbildung aus dem Untergrund

Der entnommene Bohrkern zeigt zudem deutlich, dass die Rissbildung an der Oberfläche der Beschichtung vom Untergrund ausgeht. Hierbei ist zu erkennen, dass der Riss durch das Korn geht, was darauf schließen lässt, dass die Rissbildung erst nach Abbinden des Betons entstanden ist, was auf einen späten Zwang zurückschließen lässt. Die Risstiefe konnte augenscheinlich bis auf Tiefe der Bewehrung von ca. 75mm gemessen werden. Der Bohrkern wurde direkt oberhalb eines Risses entnommen und verläuft somit durch die gesamte Bohrkernbreite.

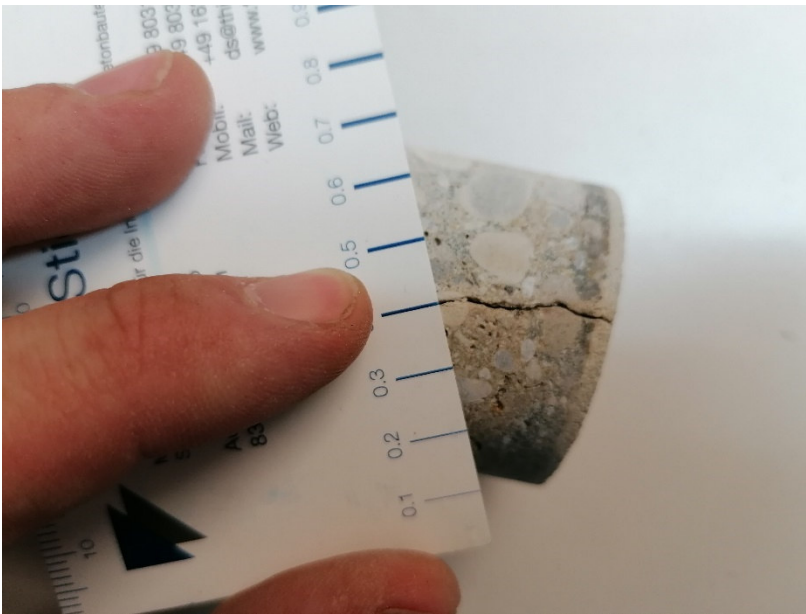
Abb. 17 Rissbreitenmessung an Bohrkern BK06 mit Rissbreiten bis zu ca. 0,4mm, Risstiefe ca. 75mm

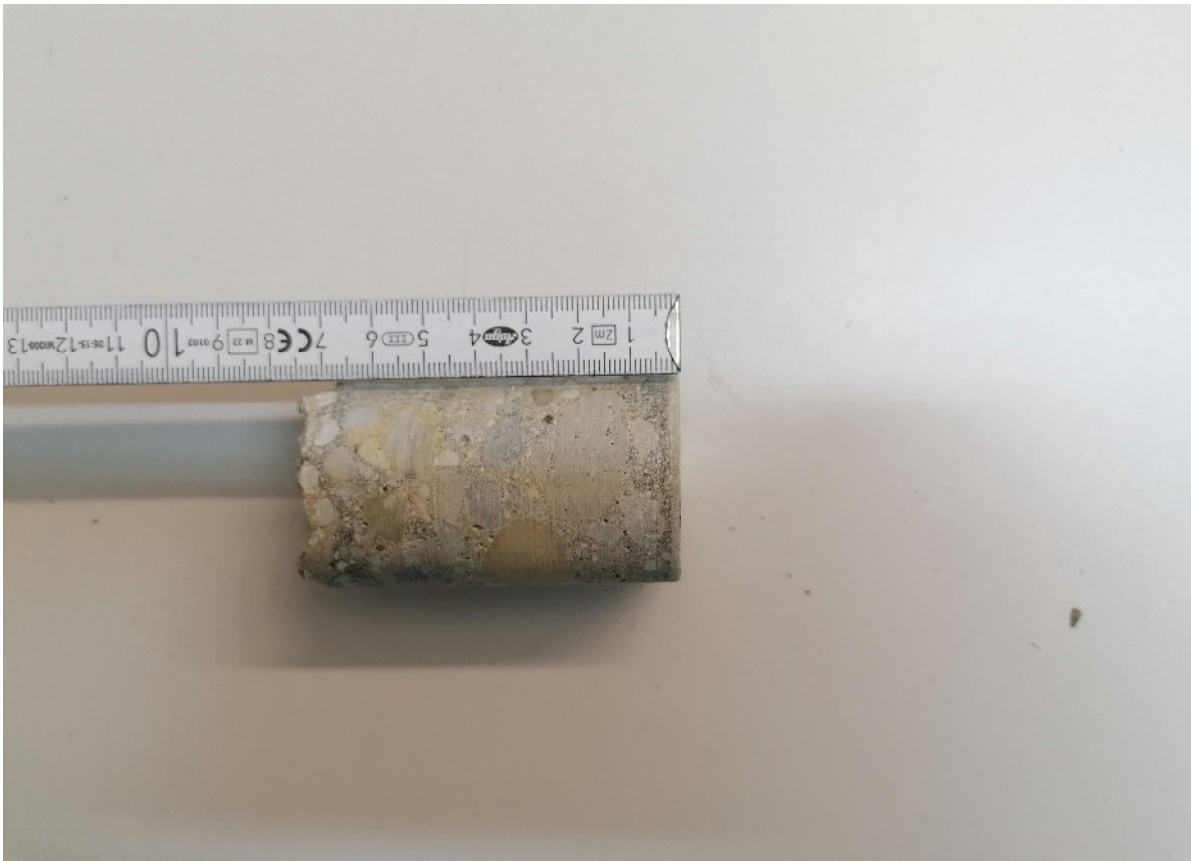
Bei Entnahme des Bohrkerns zeigte sich eine erhöhte Betonüberdeckung von ca. 75mm. Dies weicht von den Planangaben [A 07] für die an der Bodenplatte oberseitig geplante Betonüberdeckung der Bewehrung von cnom 55mm ab.

Abb. 18 Vermessung Bohrkerns BK06, Maß der Betondeckung bis zur Bewehrung ca. 75mm

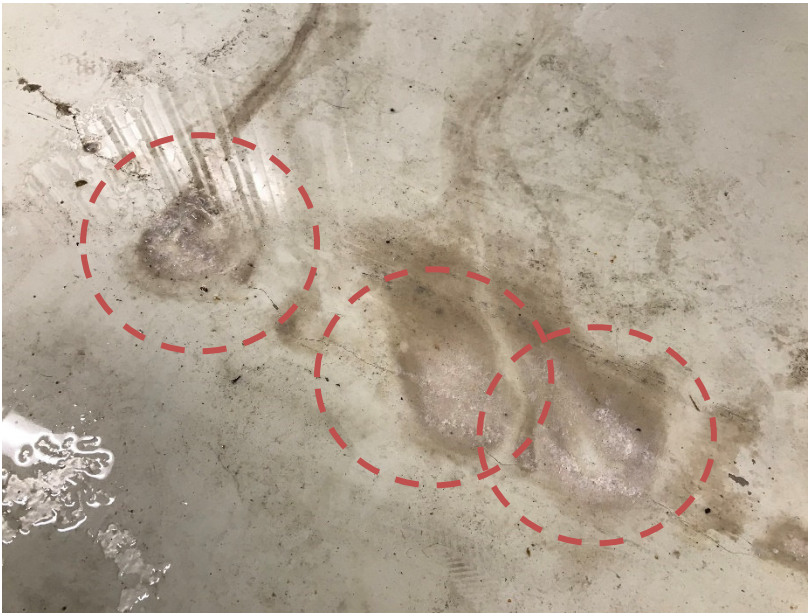
Des Weiteren konnte an zwei der vorgefundenen Risse bereits Aussinterungen festgestellt werden, welche bereits zu einem Teilverschluss der Risse geführt hat. Somit kann davon ausgegangen werden, dass die vorgefundenen Wasserpfützen auf Undichtigkeiten der Bodenplatte zurückzuführen sind. Das Austreten von Wasser an den Rissen zeigt zudem, dass es sich um wasserführende Risse handelt. Anhand der erhöhten Betondeckung und dem Austreten von Wasser sind die Risse in der Bodenplatte als Trennrisse in der WU-Konstruktion einzuordnen.

Abb. 20 Teilweiser Verschluss der Risse aufgrund beginnender Versinterung

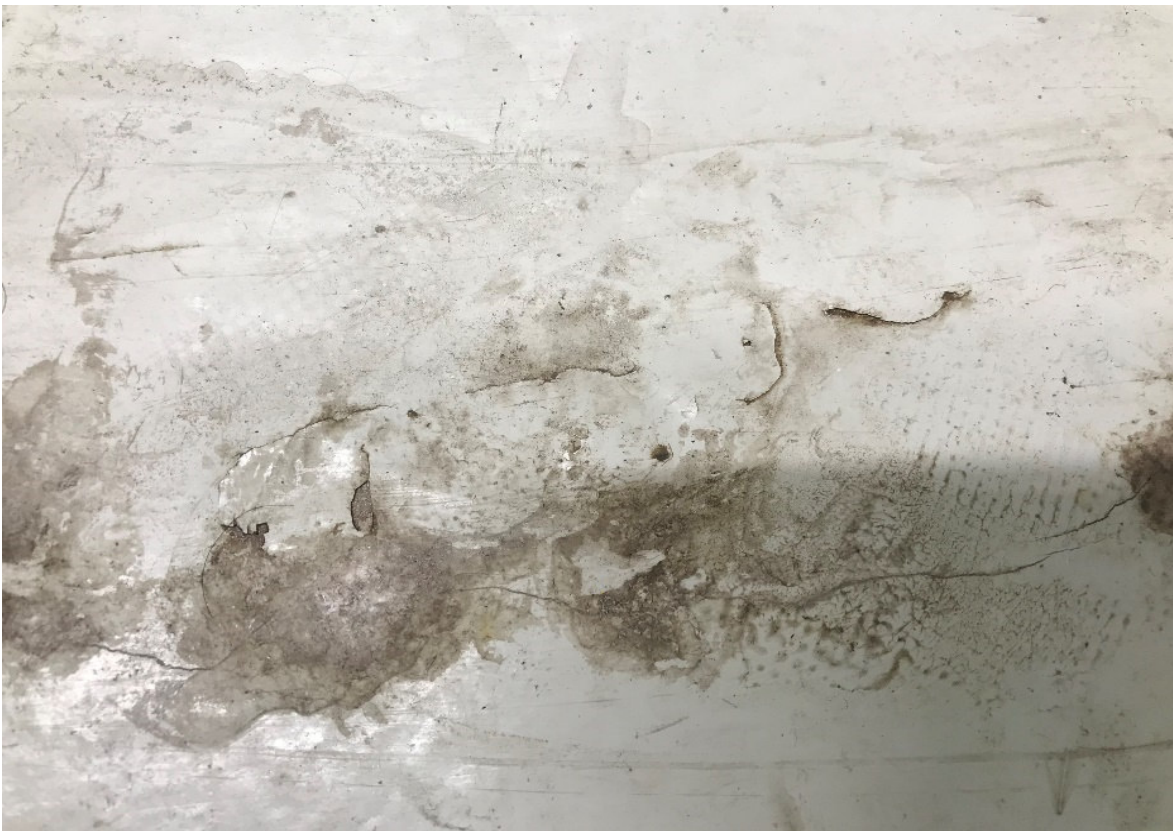
Neben den Rissbildungen wurden auch bereits Abplatzungen und mit Wasser gefüllte Blasenbildungen an der Beschichtung Abb. 21 festgestellt.

Abb. 21 Abplatzungen und Blasenbildungen in der Beschichtung mit austretendem klarem Wasser

Nachdem aus den Bestandunterlagen keine näheren Angaben zum verbauten Beschichtungssystem bzw. Hersteller ersichtlich waren, muss anhand des Schadensbildes davon ausgegangen werden, dass das verbaute Beschichtungssystem keine Beständigkeit gegen rückwertige Durchfeuchtung besitzt. Dahingehend kann nicht ausgeschlossen werden, dass sich der vorhandene Schaden am Beschichtungssystem weiter ausbreiten wird.

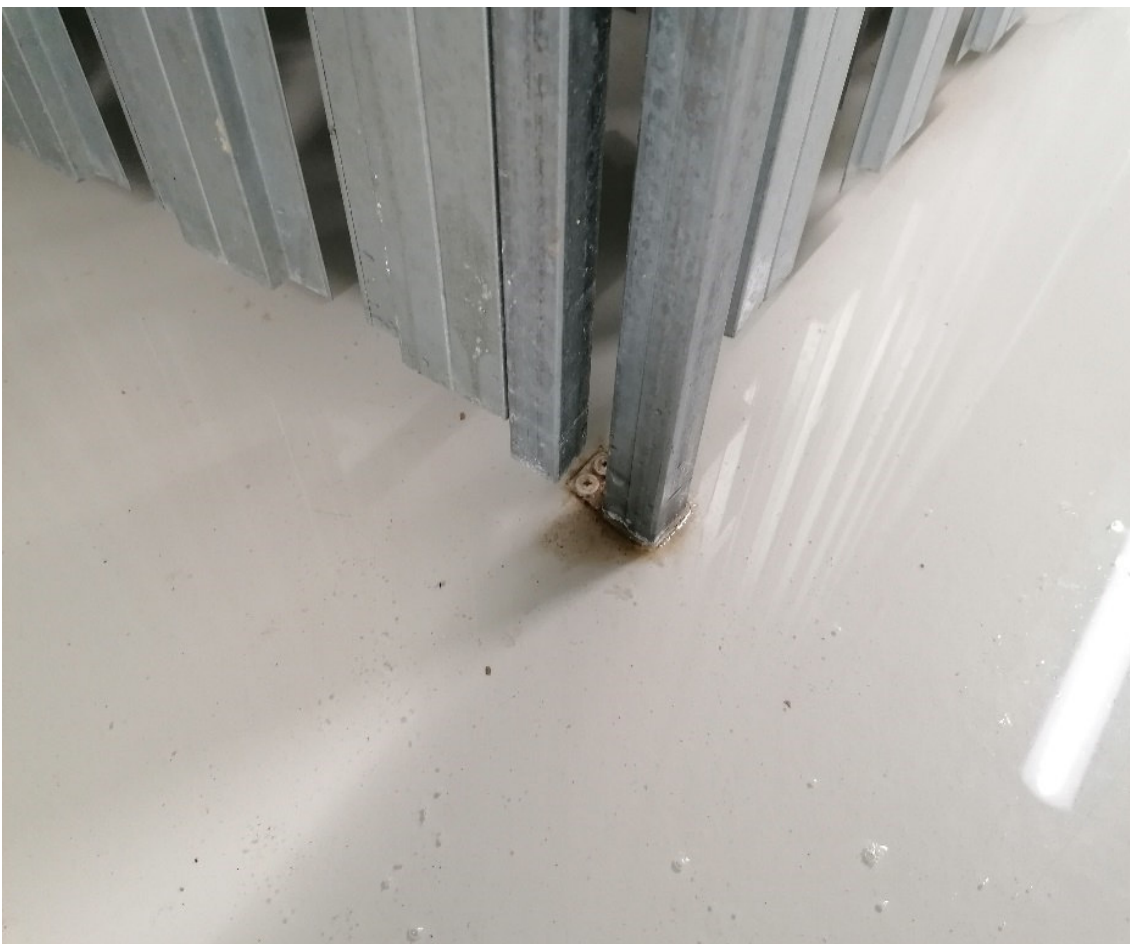
Nachdem sich die Pfützenbildungen bereichsweise bis in die angrenzenden Abteile erstrecken, bleibt offen, ob ein mögliches Eindringen von Wasser aufgrund der Dübelbefestigungen der Trennwandsysteme erfolgt. Aufgrund der Unterläufigkeit der Beschichtung besteht die Möglichkeit, dass es hierbei zu weiteren Wasseraustritten kommt. Bei Dübelungen in WU-Bauteile sollten Flüssigdübel verwendet werden, aus den zur Verfügung gestellten Unterlagen gingen hierzu allerdings abschließend keine Angaben hervor.

Abb. 22 Verdübelung der Kellerabteil-Trennwände mittig in einer Pfütze ohne angrenzende Rissbildung in der Beschichtung

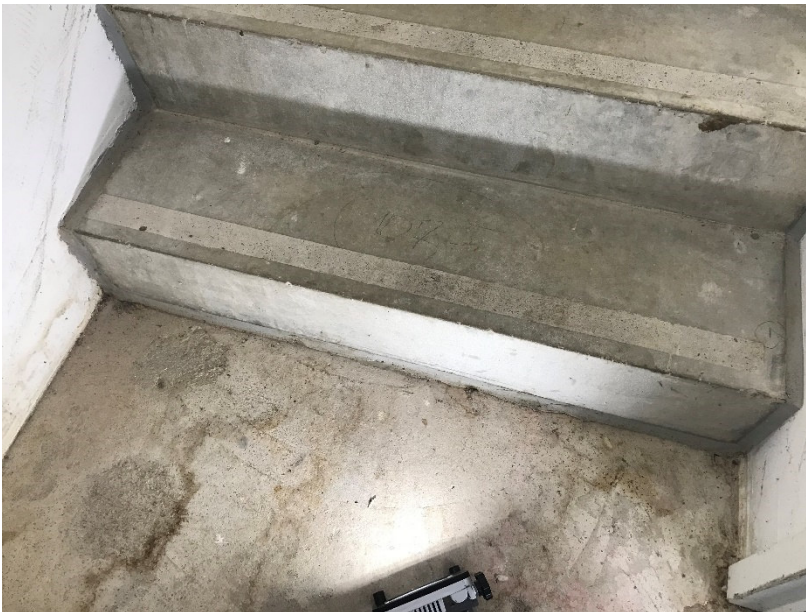
Im Zuge der Ortstermine konnten keine Pfützenbildungen im Bereich der Treppen durch den Unterfertigten festgestellt werden, Abb. 24.

Abb. 24 Fußpunkt der FT-Treppe T12 mit Dichtfuge

Vor Ort wurde am 01.02.2024 am Fußpunkt eine silikonartige Dichtfuge festgestellt, welche zu keinem Zeitpunkt der Begehungen Anzeichen von Feuchteintritten aufwies. Bei Sichtung des Detailschnittes [A] 9 zeigt sich, dass die Bodenplatte unterhalb der Treppe durchläuft und die Fertigteiltreppe aufgesetzt wurde Abb. 25. Ein Wassereintritt aufgrund einer undichten WU-Fuge ist auszuschließen.

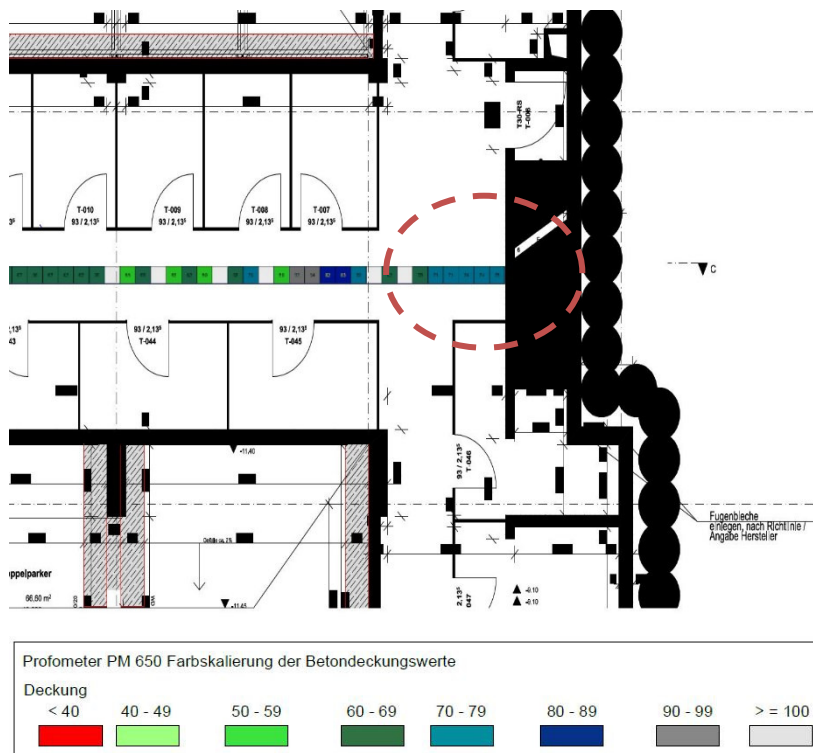
Aus den Ergebnissen der Betondeckungsmessungen [A] 12 lässt sich im angrenzenden Bereich der Bodenplatte an die Treppe eine erhöhte Betonüberdeckung von bis zu ca. 79mm feststellen.

Abb. 26 Planauszug der Betondeckungsmessung [A] 12 mit Farbskala

Es besteht die Möglichkeit, dass es unterhalb der FT-Treppe aufgrund einer erhöhten Betondeckung ebenfalls zu Rissen kommt. Dies würde das Eindringen von Wasser begünstigen. Abschließend kann dies aber weder bestätigt noch ausgeschlossen werden. Nachdem zu keinem der erfolgten Termine Wassereintritte im Bereich der Treppe festgestellt werden konnten, liegt die Vermutung nahe, dass es sich bei den im Leckortungsbericht [A] 4 dokumentierten Pfützen um Reste von Wasser handelt, die im Zuge eines Überlaufens der fehlerhaften Hebeanlage verursacht wurden.

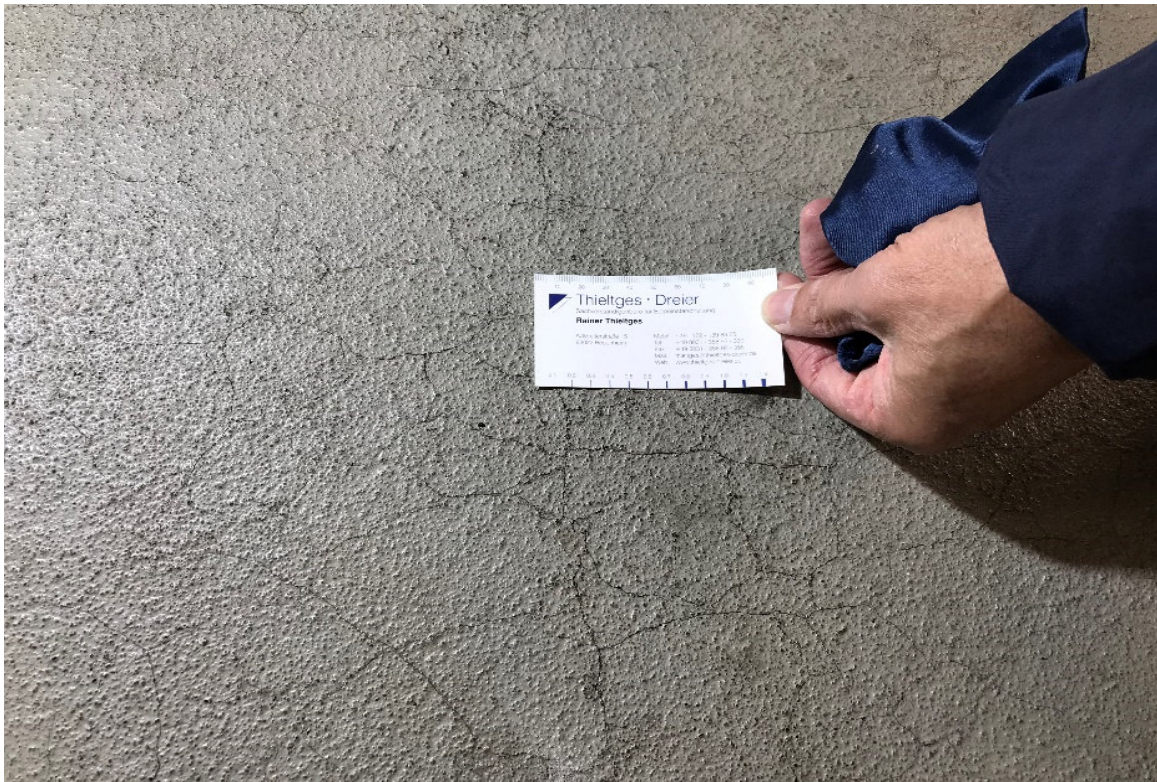
Im Zuge des orientierenden Ortstermins vom 01.02.2024 wurden auffällige Rissbildungen am OS-System der TG im Bereich der Fahrgassen auf Ebenen 02, UG u. 03, UG festgestellt.

Abb. 27 Krakeleartige Rissbildungen im Bereich der Fahrgasse 02. UG

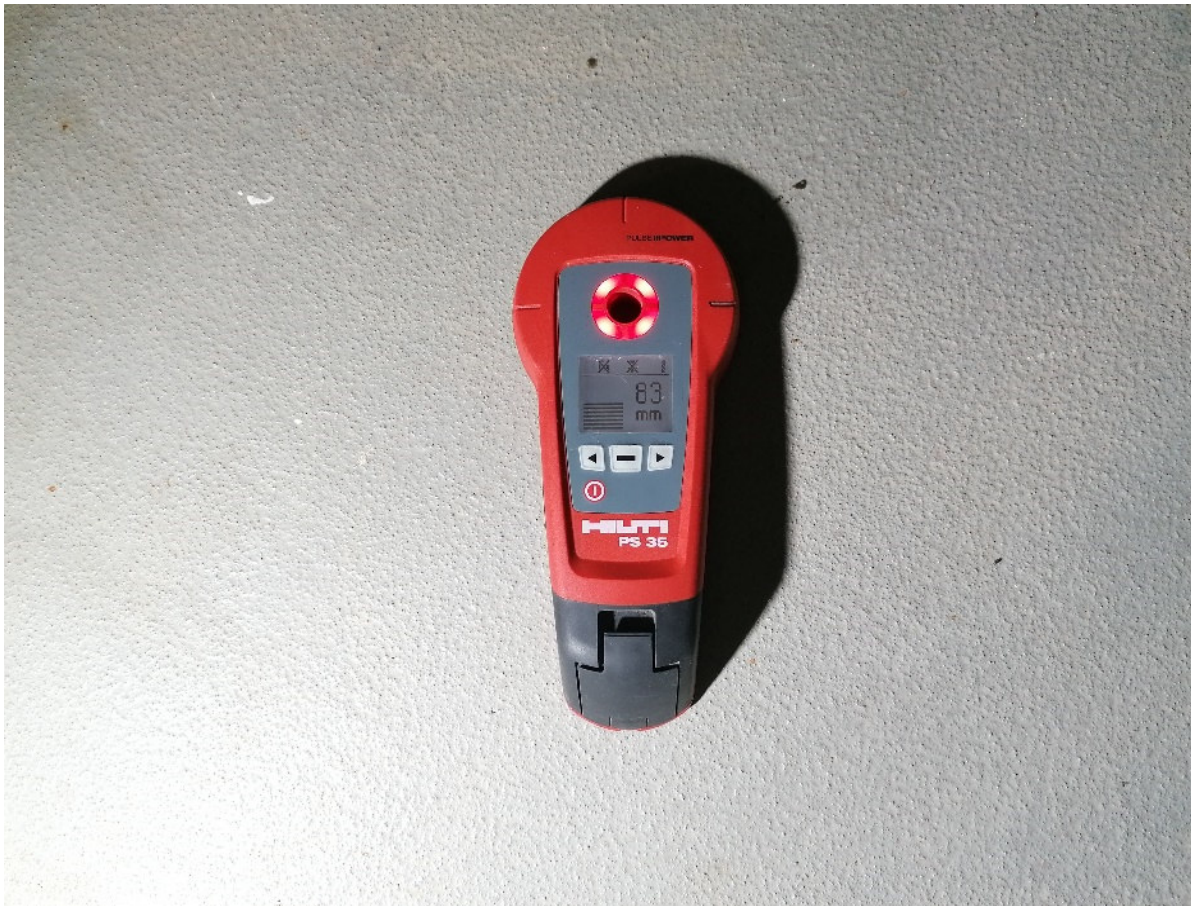
Die noch am gleichen Termin durchgeführten orientierende Betondeckungsmessungen (Handgerät „Hilti PS 35“), Abb. 28 zeigten erhöhte Betondeckung zwischen ca. 70-100 mm.

Abb. 28 Betondeckungsmessung am orientierenden Ortstermin vom 01.02.2024 mit Handgerät Hilti PS 35

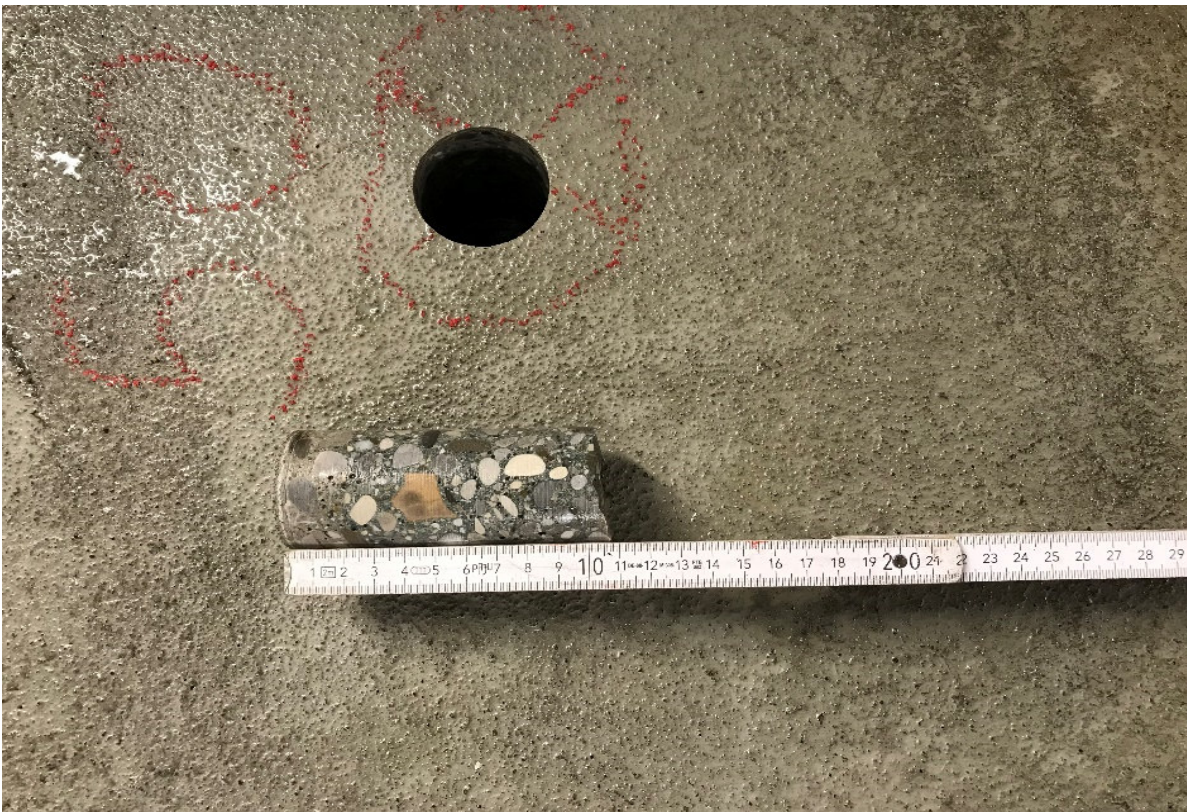
Die Bohrkernentnahme BK 05 zeigte eine Betonüberdeckung von ca. 10 cm, Abb. 30. Die Betondeckungsmessungen Abb. 31 gemäß [A] 12 durch Fa. Acofin zeigten auf, dass es sich hierbei um eine Ausnahme im Bereich des Rampenfußes handelt; die gemessene Fläche der Rampe weist überwiegend eine Betondeckung von ca. 40-59 cm auf.

Abb. 30 Bohrkern BK05, gemessene Betonüberdeckung 10cm
