# Gutachterliche Stellungnahme

## P539\_GS01

### Wassereintritte UG und Rissbildung OS-System

Gutachterliche Stellungnahme zu Wassereintritten im UG  
und Rissbildung im OS-System der TG

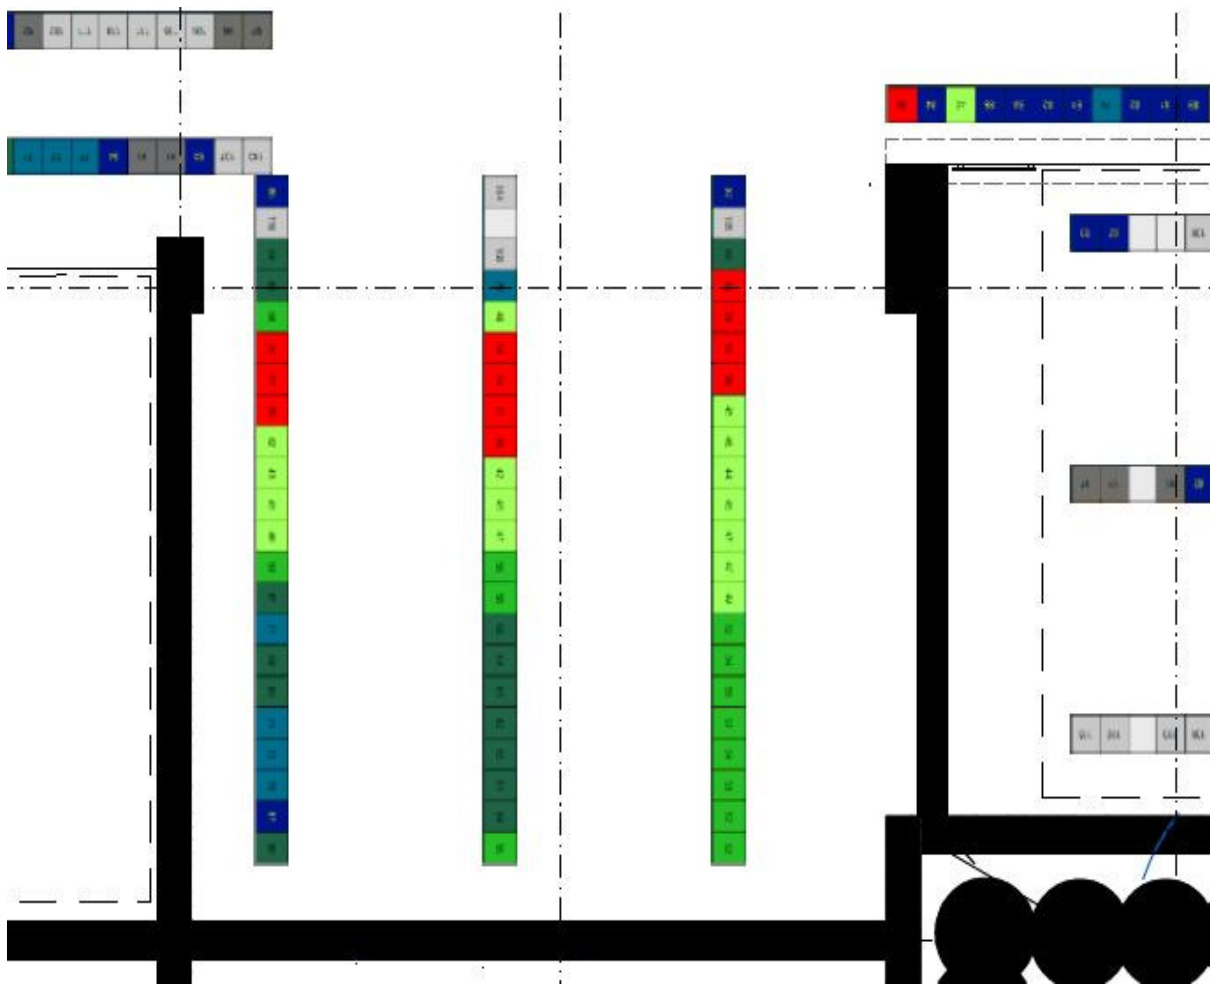
Teilbereiche, ca. 10% der gemessenen Fläche Abb. 31, zeigen Betondeckungen < 40mm. Aufgrund der Tatsache, dass das OS-System augenscheinlich vollständig in Takt ist, sieht der Unterfertigte den Schutz der Bewehrung vor Korrosion und Karbonatisierung als gegeben.

Aufgrund dessen, dass es sich bei einer OS 8 Beschichtung um ein sogenanntes starres System handelt, muss damit gerechnet werden, dass sich spätere Rissbildungen infolge späten Zwangs aus dem Betonuntergrund, im OS-System ausbilden. Dahingehend wird eine engmaschige Inspektion auf Schäden am OS-System empfohlen.

Abb. 31 Auszug Übersichtsplan zur Betondeckungsmessung [A] 12

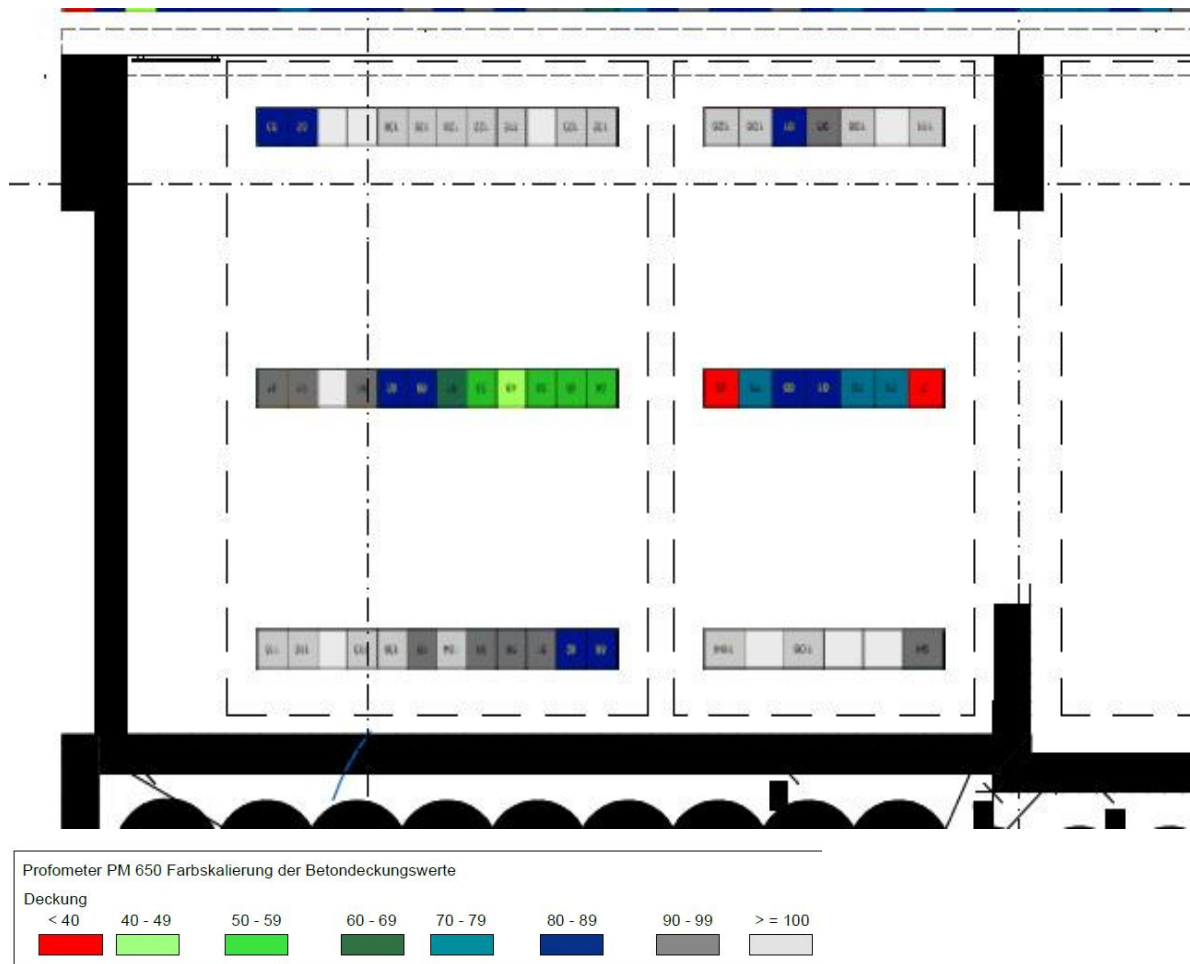
Mittel von 92mm, in Teilbereichen bis zu > 100 mm. Werte oberhalb dieses Wertes wurden aufgrund der Messtechnik nicht erfasst.

Abb. 34 Auszug Übersichtsplan zur Betondeckungsmessung im Bereich der Parkergrube 02. UG, Achse 6-8/D-E

Die zu hohen Betonüberdeckungen bergen die Gefahr einer späteren Rissbildung im Betonuntergrund. Aufgrund dessen, dass es sich bei einer OS 8 Beschichtung um ein starres System handelt, muss damit gerechnet werden, dass sich Rissbildungen aus spätem Zwang aus dem Betonuntergrund im OS-System abzeichnen. Dahingehend wird in den kommenden Jahren eine engmaschige Inspektion empfohlen.

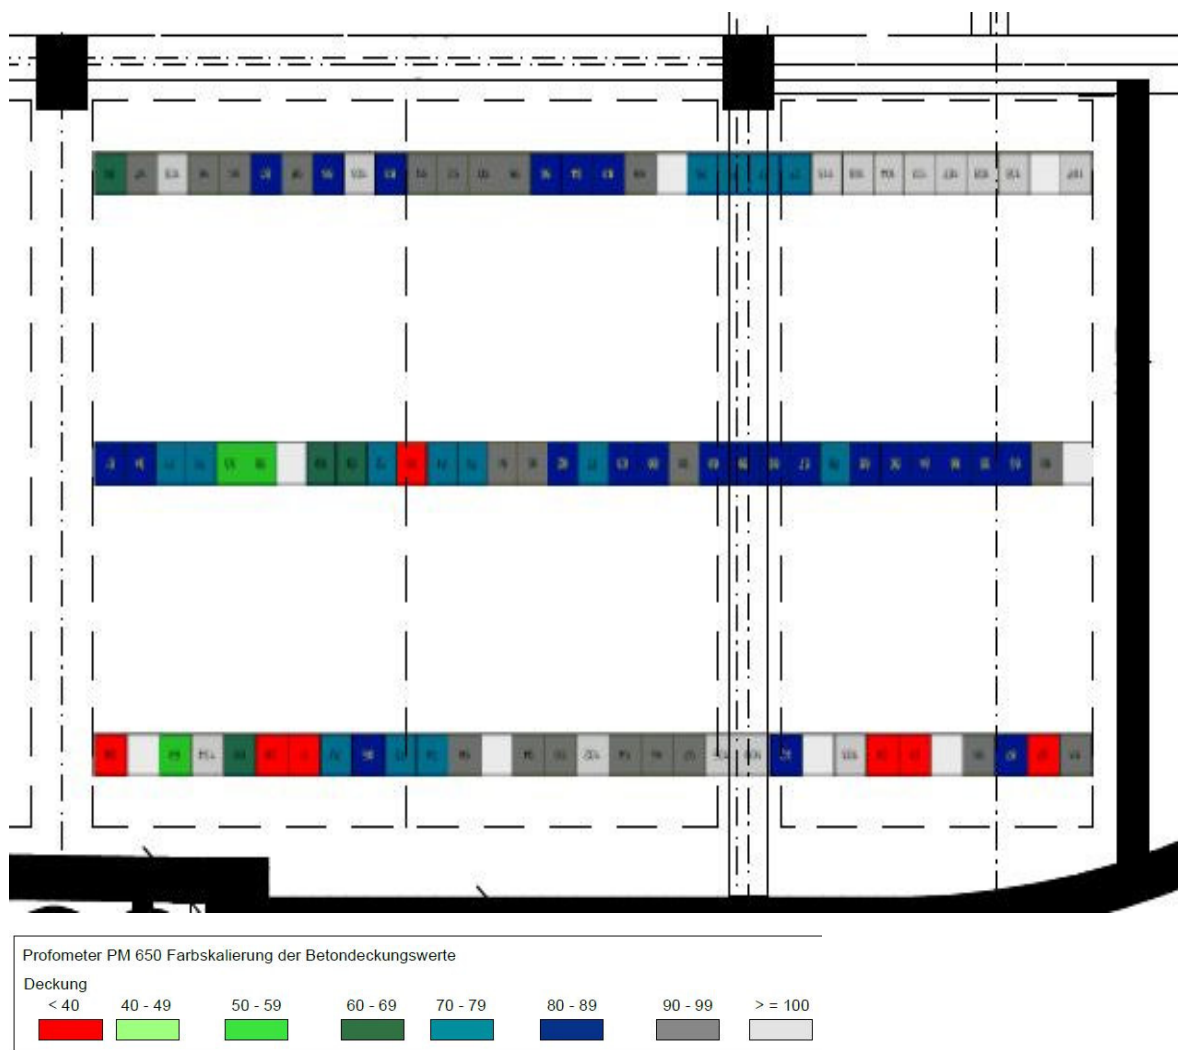
Abb. 35 Auszug Übersichtsplan zur Betondeckungsmessung im Bereich der Parkergruben 03. UG, Achse 2-4/G-H

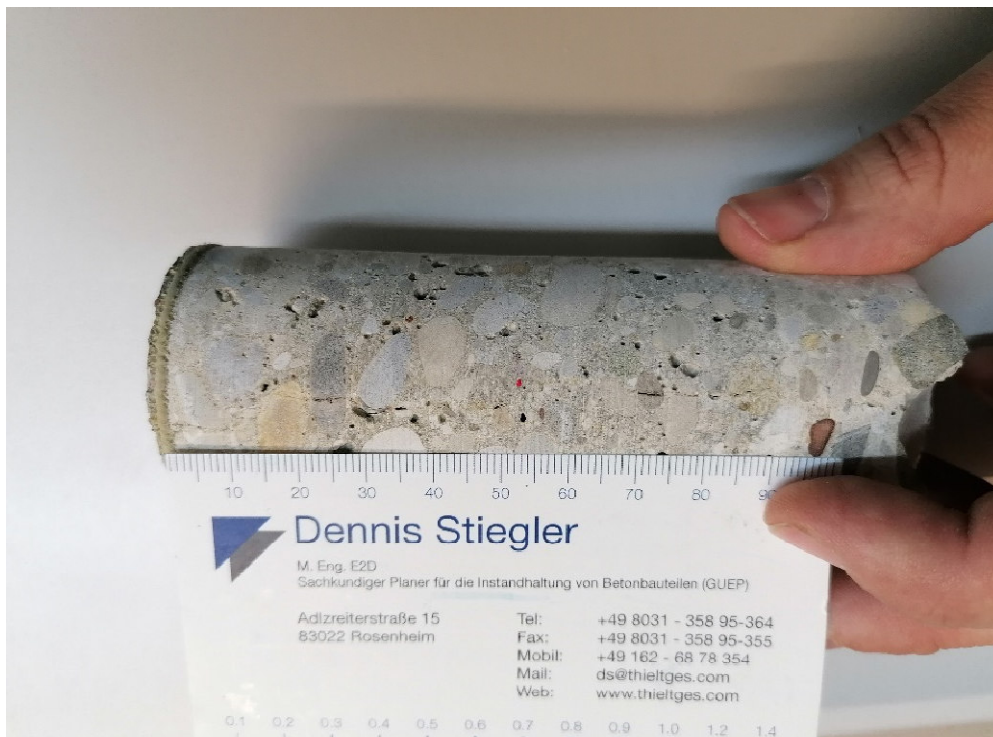
Die zuvor erwähnte krakeleartige Rissbildung in der Beschichtung zeigte sich neben den Fahrgassen auch im Bereich der Zwischenrampe. Bei Betrachtung des Bohrkerns im Querschnitt zeigt sich eine untergrundbedingte Rissbildung ausgehend vom Beton. Die Rissbreite wurde mit  $<0,1\text{mm}$ , die Risstiefe augenscheinlich mit ca. 80mm gemessen.

Abb. 37 Bohrkern BK 02 im Querschnitt, mit erkennbarem Riss im Betonuntergrund

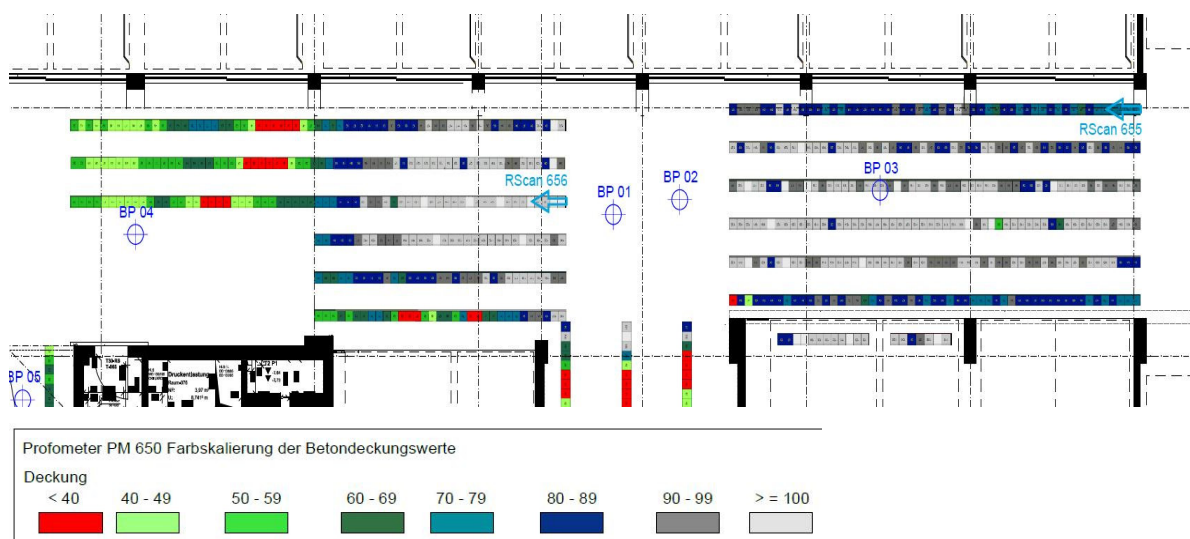
Die nachträglich durchgeführten Betondeckungsmessung zeigten auch hier für den Bereich der Fahrgasse im 02. UG eine Überschreitung der Betondeckung in großen Teilen der gemessenen Flächen.

Abb. 38 Planauszug der Betondeckungsmessung im Bereich der Fahrgasse 02.UG

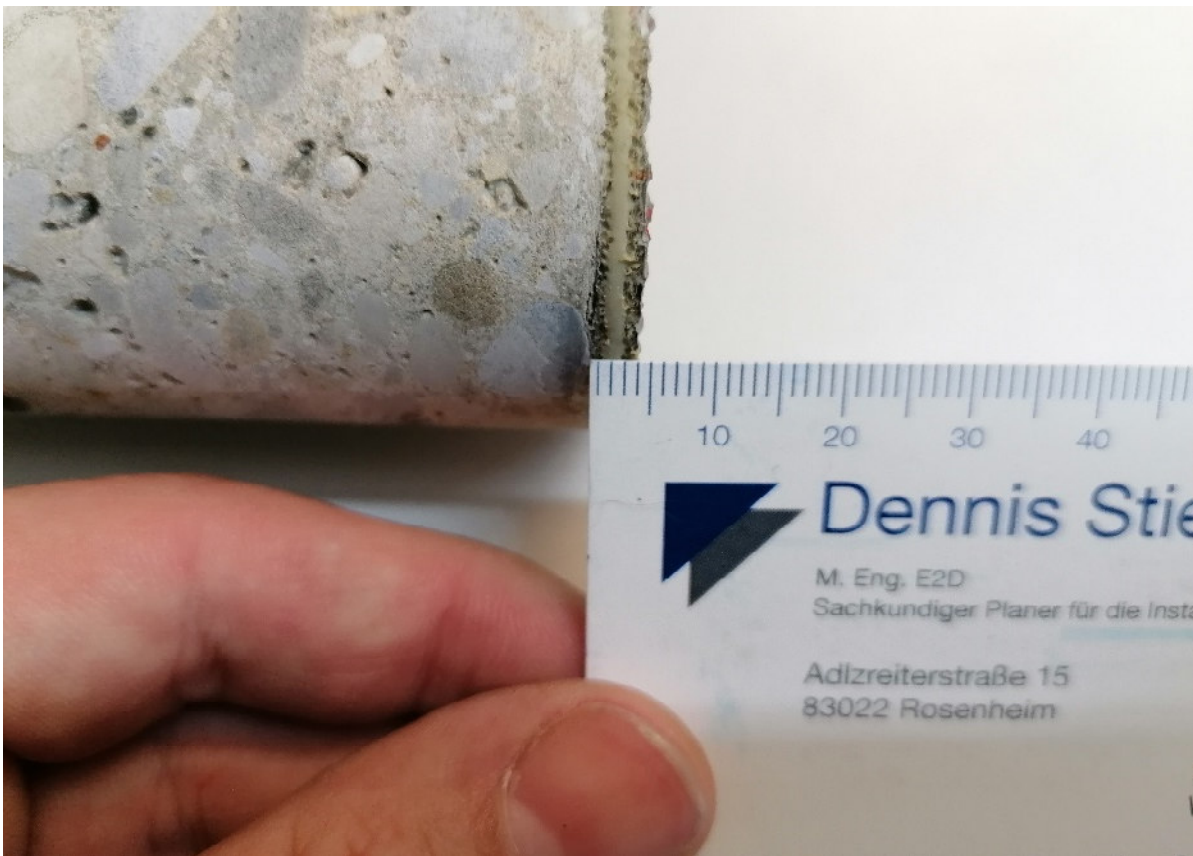
Es zeigen sich Auffälligkeiten im Beschichtungsaufbau. Die Einstreuschicht, welche gleichzeitig die Rissüberbrückung und den Verschleiß der Beschichtung übernimmt, verfügt über nahezu keinerlei eingebundenen Quarzsand. Planmäßig sollte der Quarzsand, der im Zuge der Beschichtungsarbeiten voll satt auf die Einstreuschicht geworfen und anschließend vollständig gebunden wird, einen gleichmäßigen Schichtaufbau ergeben.

Abb. 39 Nahaufnahme des Schichtaufbaus OS11.b am Bohrkern BK 02

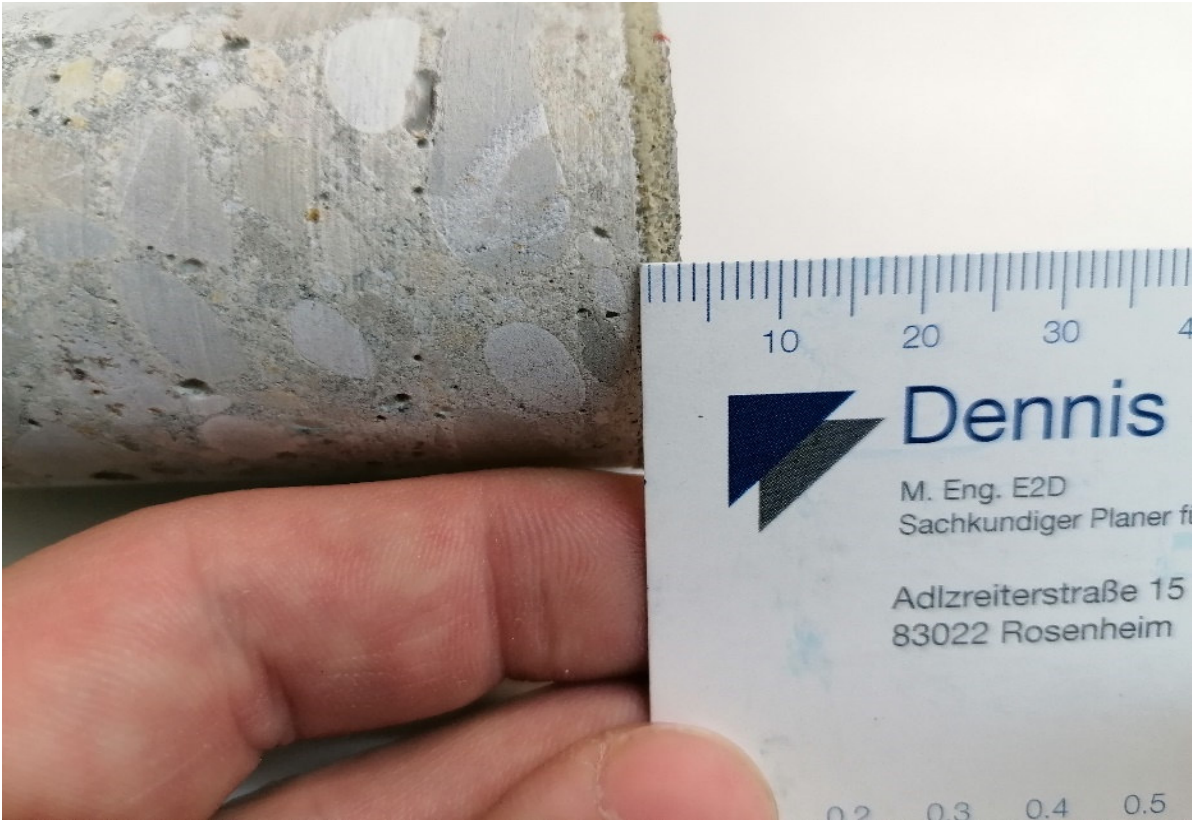
Betrachtet man im Vergleich hierzu den entnommen BK 03 im Bereich der Fahrgasse 03.UG, Abb. 40 zeigt sich ein regelmäßigerer Schichtaufbau mit eingebundenem Quarzsand über weitestgehend die gesamte Schichtstärke.

Abb. 40 Nahaufnahme Schichtaufbau BK 03

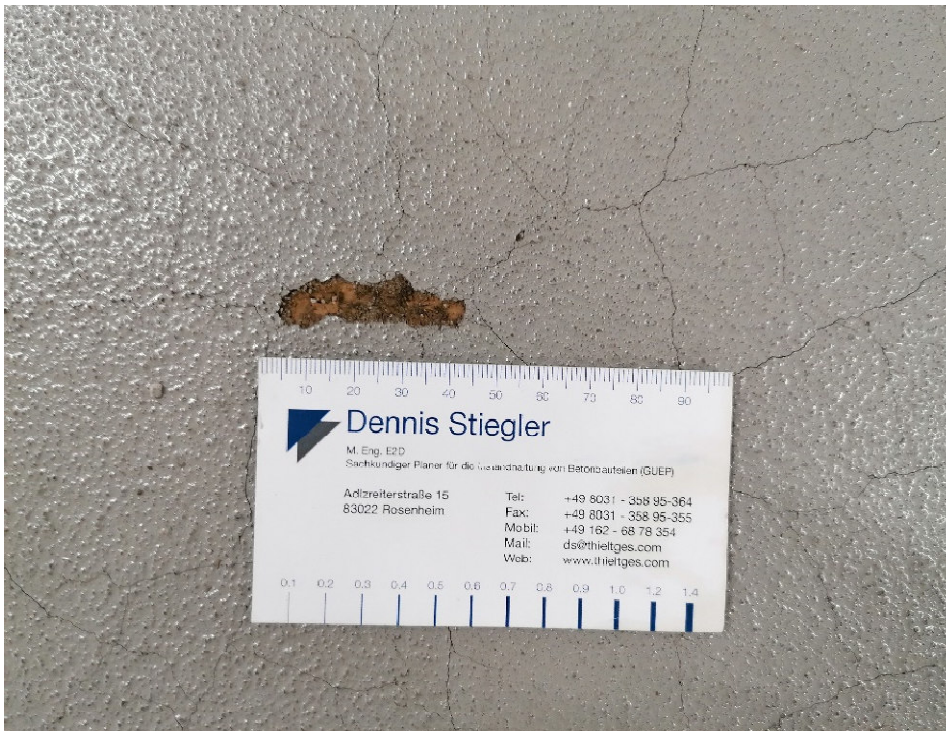
Im Zuge der Ortstermine wurden Abplatzungen des Beschichtungssystems im Bereich der Fahrgasse 03.UG festgestellt.

Abb. 42 Abplatzung des Beschichtungssystems im Bereich der Fahrgasse 03.UG

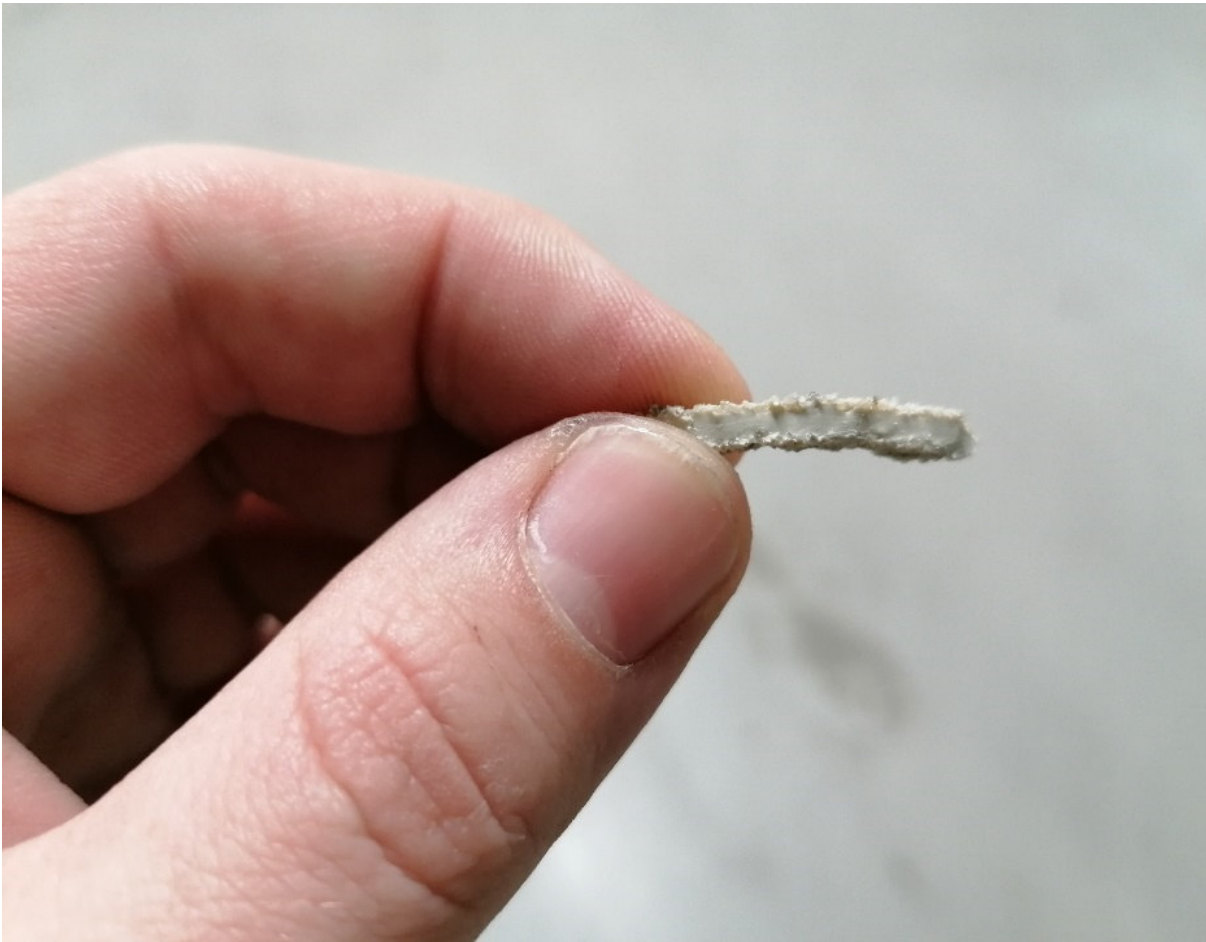
Abb. 43 Ausbruchstück der OS 11b Beschichtung, mit klar erkennbarer Einstreu- u. dünner Quarzsandschicht

Bei näherer Betrachtung eines Ausbruchstückes, Abb. 43, der OS1bb Beschichtung im Bereich der Fahrgasse 03.UG zeigt sich ebenfalls der gestörte Schichtaufbau des Beschichtungssystems mit einer klar erkennbaren Einstreuschicht, sowie einer dünnen Quarzsandschicht.

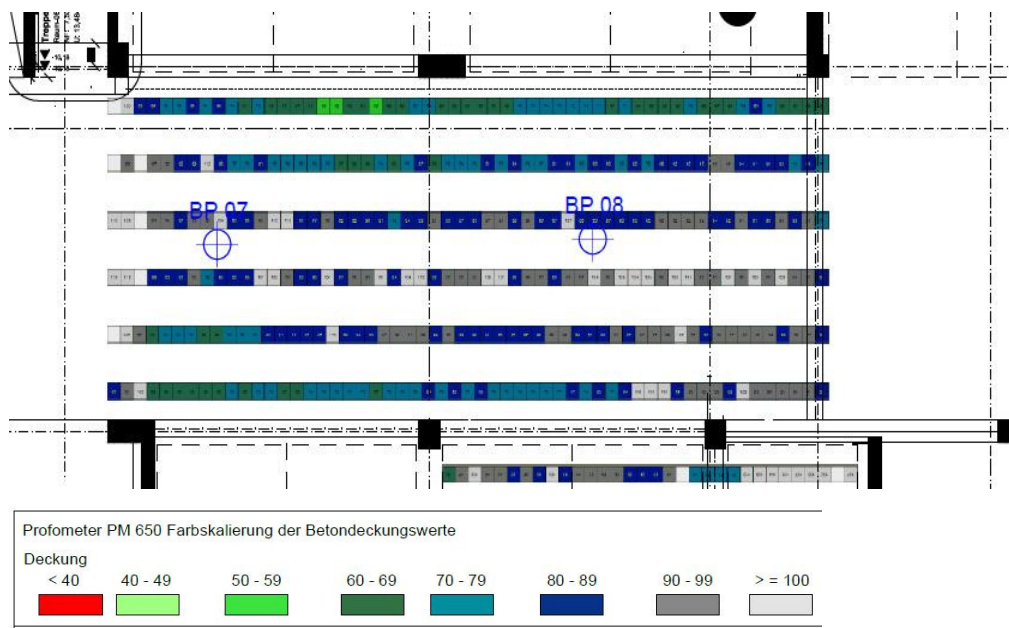
Abb. 45 Auszug der Betonüberdeckungsmessung [A] 12, mit Darstellung der Messung im Bereich der Fahrgasse 03.UG, Achse 2-4'/F-G

In Bezug auf die vorliegenden Messergebnisse der Betonüberdeckung kann nicht ausgeschlossen werden, dass es neben den zuvor beschriebenen Schadensmechanismus der krakeleartigen Rissbildungen aufgrund der nicht fachgerecht erstellten Beschichtung auch bereits zu Rissbildungen aufgrund der überhöhten Betonüberdeckung gekommen ist. Durch die flächige Verteilung der Rissbildung im Bereich der Fahrgassen lassen sich die Risse visuell nicht mehr dem Betonuntergrund zuordnen.

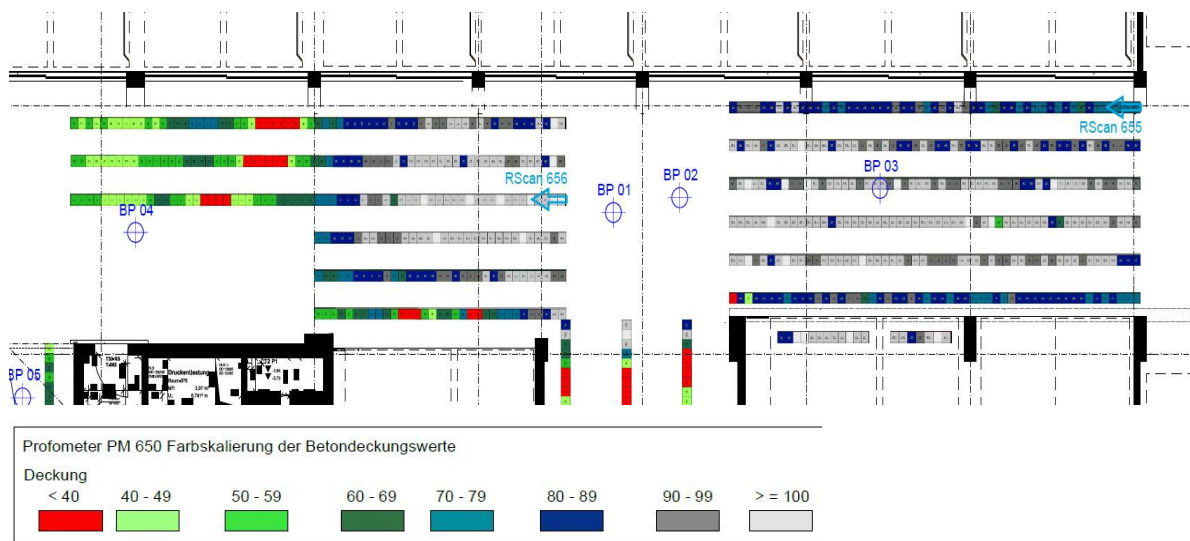
Anders erscheint es im Bereich der Fahrgasse im 02.UG Achse 4'-7'/C-D. Hier wurden im Zuge der Ortstermine linear verlaufende Risse im OS-System mit Rissbreiten bis zu ca. 0,2mm festgestellt. Im Abgleich mit den Betonüberdeckungsmessungen zeigt sich auch hier eine großflächige Betonüberdeckung von ca. 100 mm. Dieser Umstand und die Art der Rissbildung lässt den Rückschluss zu, dass die Ursache, der hier in Rede stehenden Rissbildungen untergrundbedingt ist.

Abb. 46 Teilauszug der Betondeckungsmessungen im Bereich der Fahrgasse 02. UG, Achse 4'-7/D-D
