## Leckortungsbericht

<b>Schadennummer:</b>	#18891-636202	<b>Auftragnr.:</b>	54923
<b>Versicherungsnehmer:</b>	SCI das Goethe 66, Avenue Charles de Gaulle, 92200 Neuilly-sur-Seine v. d.	<b>Telefon:</b>	
<b>Schadenort:</b>	Goethestr. 30, 80336 München		
<b>Auftraggeber:</b>	Ackermann Hausverwaltung GmbH

<b>Gewerke:</b>	Gebäudeabdichtung, ggf. Trocknung, Maler
<b>Ergebnis der Leckortung:</b>	Wassereintritt über undichte Bodenplatte

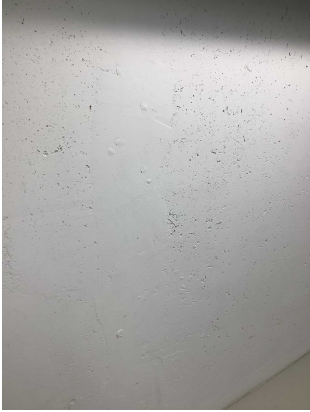
Bild Name	Beschreibung	Bild
4. UG Abteilung Betonwand Saniert

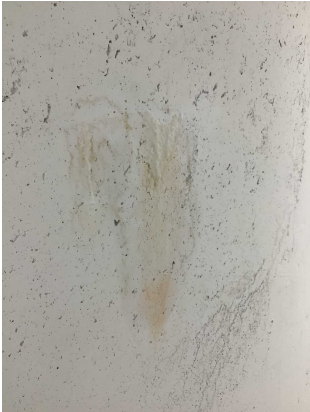
4. UG Abteilung Betonwand Wassereintritt

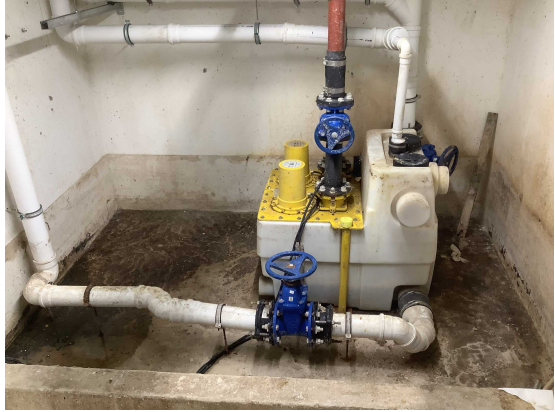
Bild Name	Beschreibung	Bild
4. UG Technikraum Hebeanlage

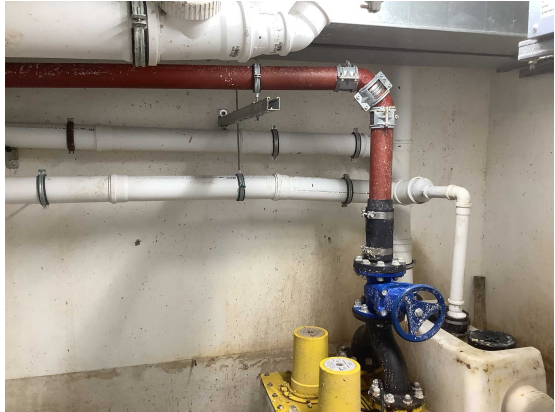
4. UG Technikraum Hebeanlage
