Am 4.9.2025 erfolgte die Einweisung der Firma Keilberg, zur Umsetzung der von der WEG genehmigten Putzmuster am Objekt Adolf-Hällmayr-Weg 1, in 85221 Dachau. Entgegen der Vorstellung in der zurückliegenden WEG-Sitzung vom 12.08.2025, wurde nach der Beauftragung des Fachunternehmens Keilberg im Rahmen der Arbeitsvorbereitung, abweichend von der Beschlusslage festgelegt, die beiden Putzflächen nebeneinander statt untereinander zu platzieren. Die hierdurch bedingten Mehrkosten für die Gerüsterweiterung wurden auf Empfehlung des Sachverständigen über die HV nachbeauftragt. Die technischen Hintergründe wurden den teilnehmenden WEG-Mitgliedern am 4.9.2025 im Rahmen des Ortstermins erläutert.

*A38.1*

## 2. Feststellungen nach Rückbau der Bestandsputze:

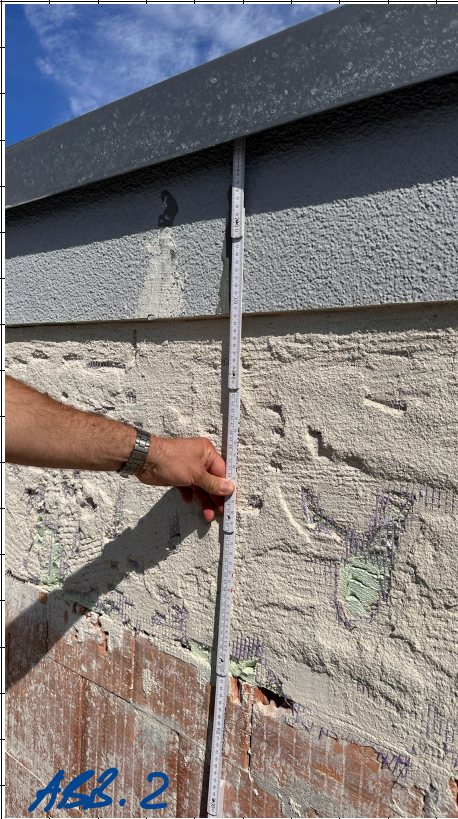
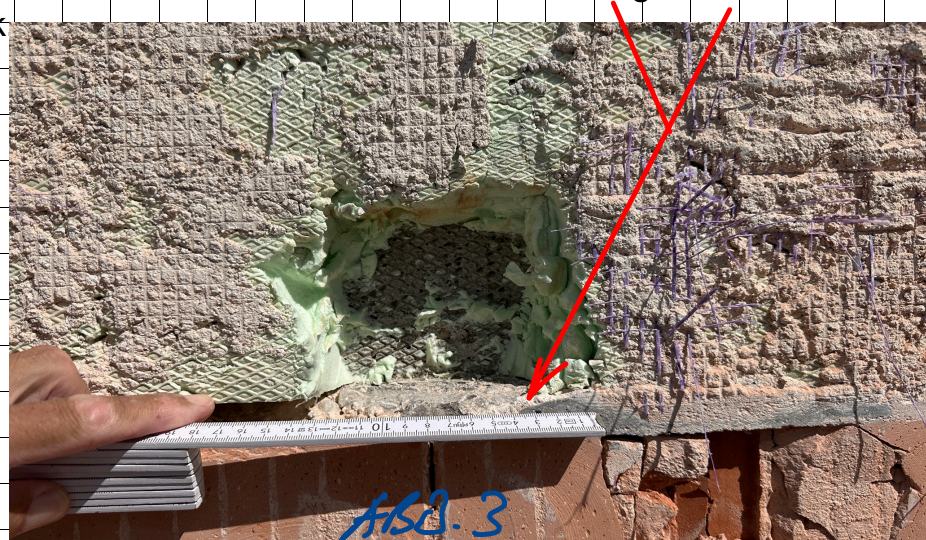
- Im oberen Bereich befindet sich ein Stb.-Ringanker, der ohne Entkoppelung auf die Mauerwerkskrone betoniert wurde. Hierdurch kam es zu einer Verkrallung des Ringankers mit dem Mauerwerk

Durch die Verkrallung wirkt sich die thermische Längenänderung des Ringankers direkt auf das Mauerwerk aus und führt infolge der unterschiedlichen Wärmeausdehnungskoeffizienten die zu Spannungen im Mauerwerk und den am Objekt sichtbaren Rissen, Abplatzung und Schäden führen.

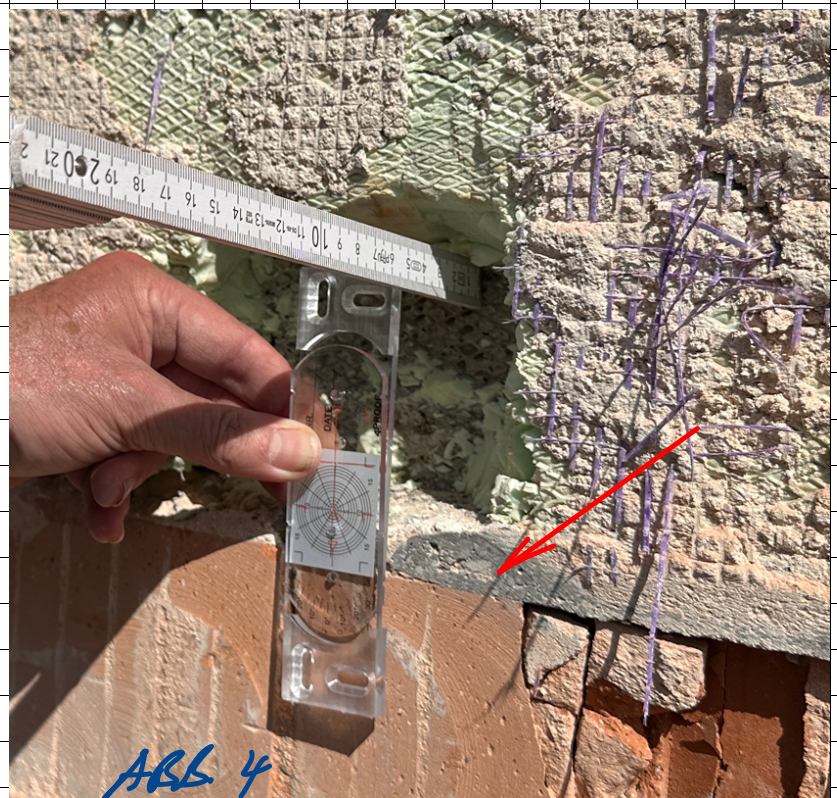
Eine gute Verkrallung verbessert zwar die statische Wirkung, reduziert aber die thermische Bewegungsfreiheit der Bauteile, weshalb Fugen und Gleitlager bei langen Ringankern oder Mauerwerksabschnitten zwischen den Bauteilen auszubilden sind. Im vorliegenden Fall fehlt ein Gleitlager.

Abb. 4 zeigt die vorgesehene Positionierung eines Rissmonitors zwischen den beiden Bauteilen um die unterschiedlichen Bauteilbewegungen und Rissprogressionen während der Testphase dokumentieren zu können.

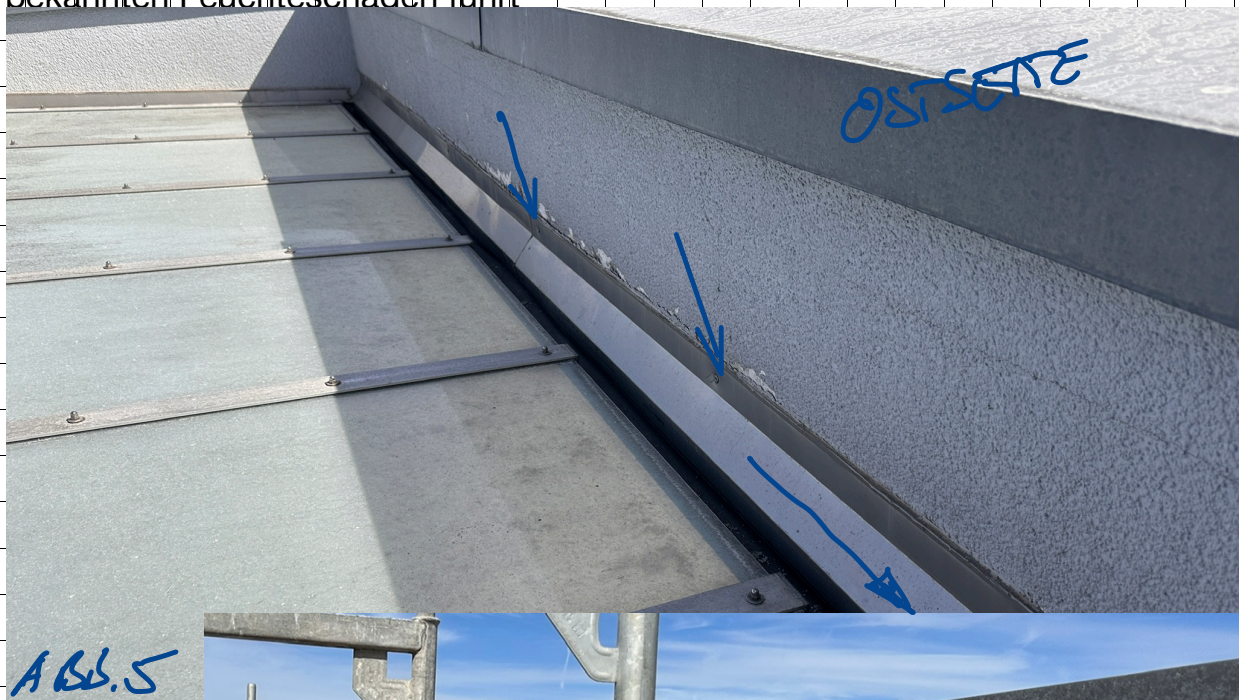
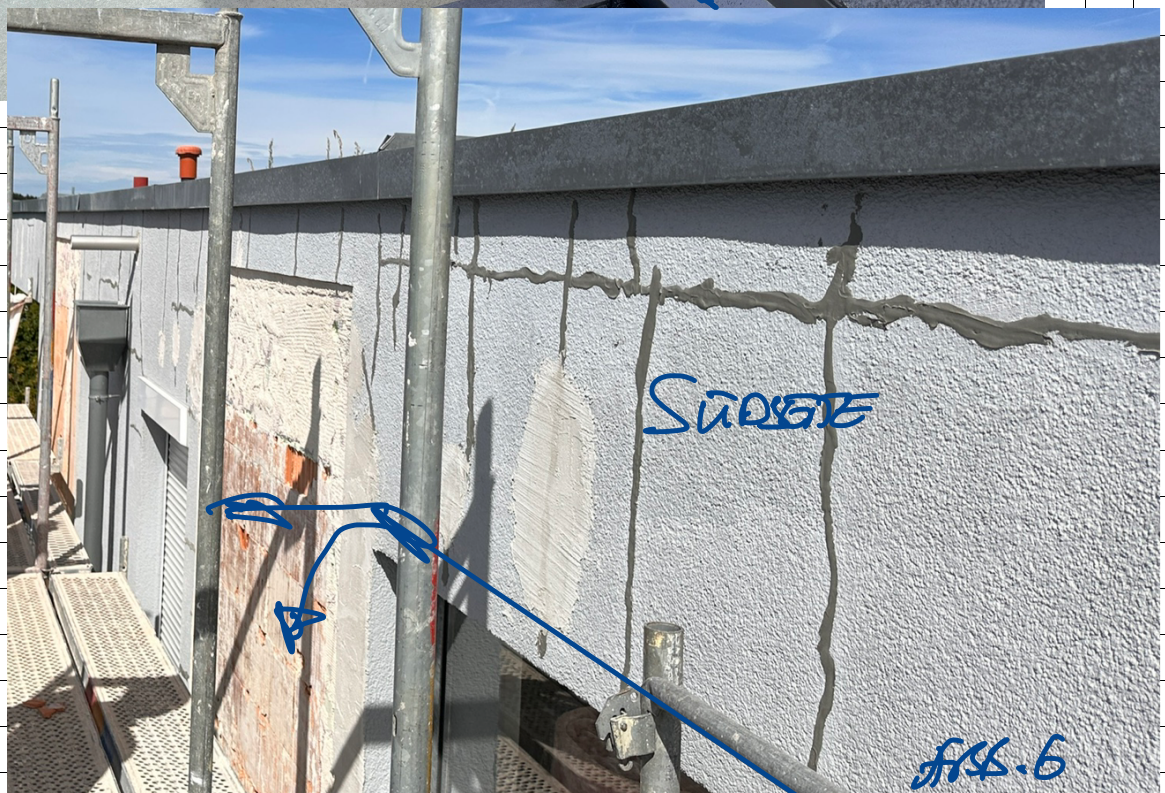
- der Untergrund ist freigelegt.
- es zeigen sich bereichsweise Beschädigungen des Wandbildners, das erwartungsgemäß nicht vollständig verhindert werden konnte.
- die vertikale Dämmschicht vor dem Ringanker beträgt circa 60 mm.
- die Stoß- und Lagerfugen des Mauerwerks sind unvermörtelt ausgebildet worden.
- das Putzträgergewebe liegt direkt auf dem Mauerwerk beziehungsweise auf der Dämmschicht
- Dach: Blick auf den Anschluss der verglasten Dachfläche am gedämmten Ringanker/ Stahlbetonbalken (Ostseite). Das Profil wurde auf das WDVS montiert. Über die offene Anschlussfuge kann Wasser in die Konstruktion eindringen. Nach derzeitigem Erkenntnisstand ist davon auszugehen, dass eindringendes Wasser über die Dämmung der Untersicht zum südlichen Mauerwerksauflager fließt und doch zu den bekannten Feuchteschäden führt

- lose Mauerwerks- und Putzreste sind vollständig zu entfernen bis auf den tragfähige Untergrund des Wandbildners.
- für die Variante A gilt (Fläche rechts)

- a) Fehlstellen und offene Fugen sind zu egalisieren mit dem angebotenen Mineral-Leichtputz.
  - b) über die gedämmten Flächen sind Putzträger zu spannen, übergreifende mindestens 10 cm auf die Ziegelflächen

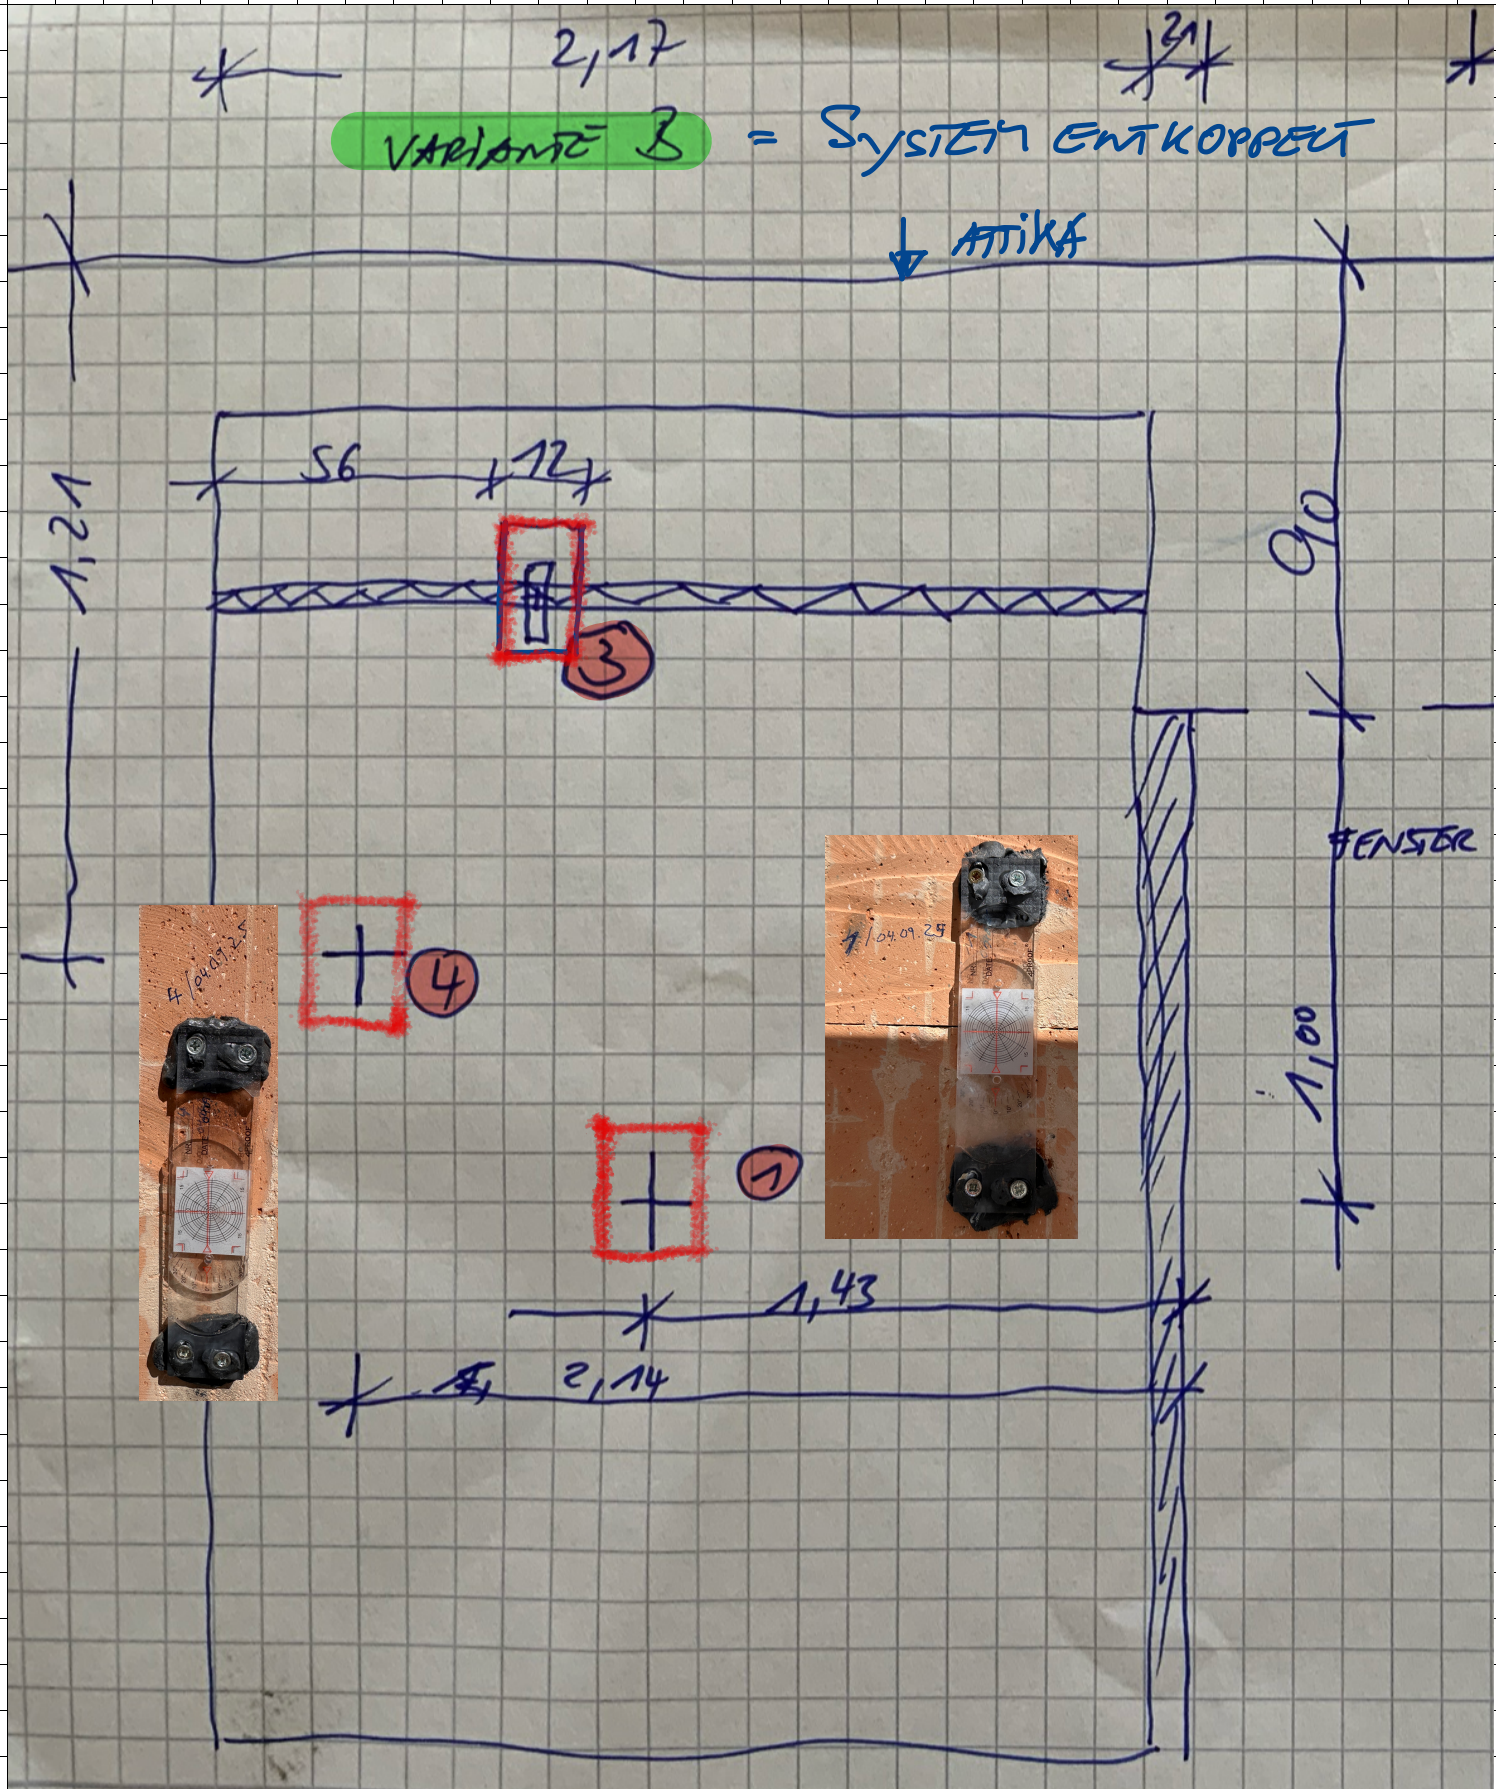
Abb. 7

- R1 montiert am 4.9.2025 (Lagerfuge, Abb. 1)
- R4 montiert am 4.9.2025 (Lagerfuge, Abb. 1)
- R3 wird nachträglich montiert (horizontale Fuge zwischen Stahlbetonringanker und Mauerwerkskrone)
-

= Aussparung im Putzsystem um die Rissmonitore

- c) um die Rissmonitore sind im Zuge der Putzerstellung ausreichend große Abstellungen/Aussparungen vorzusehen.

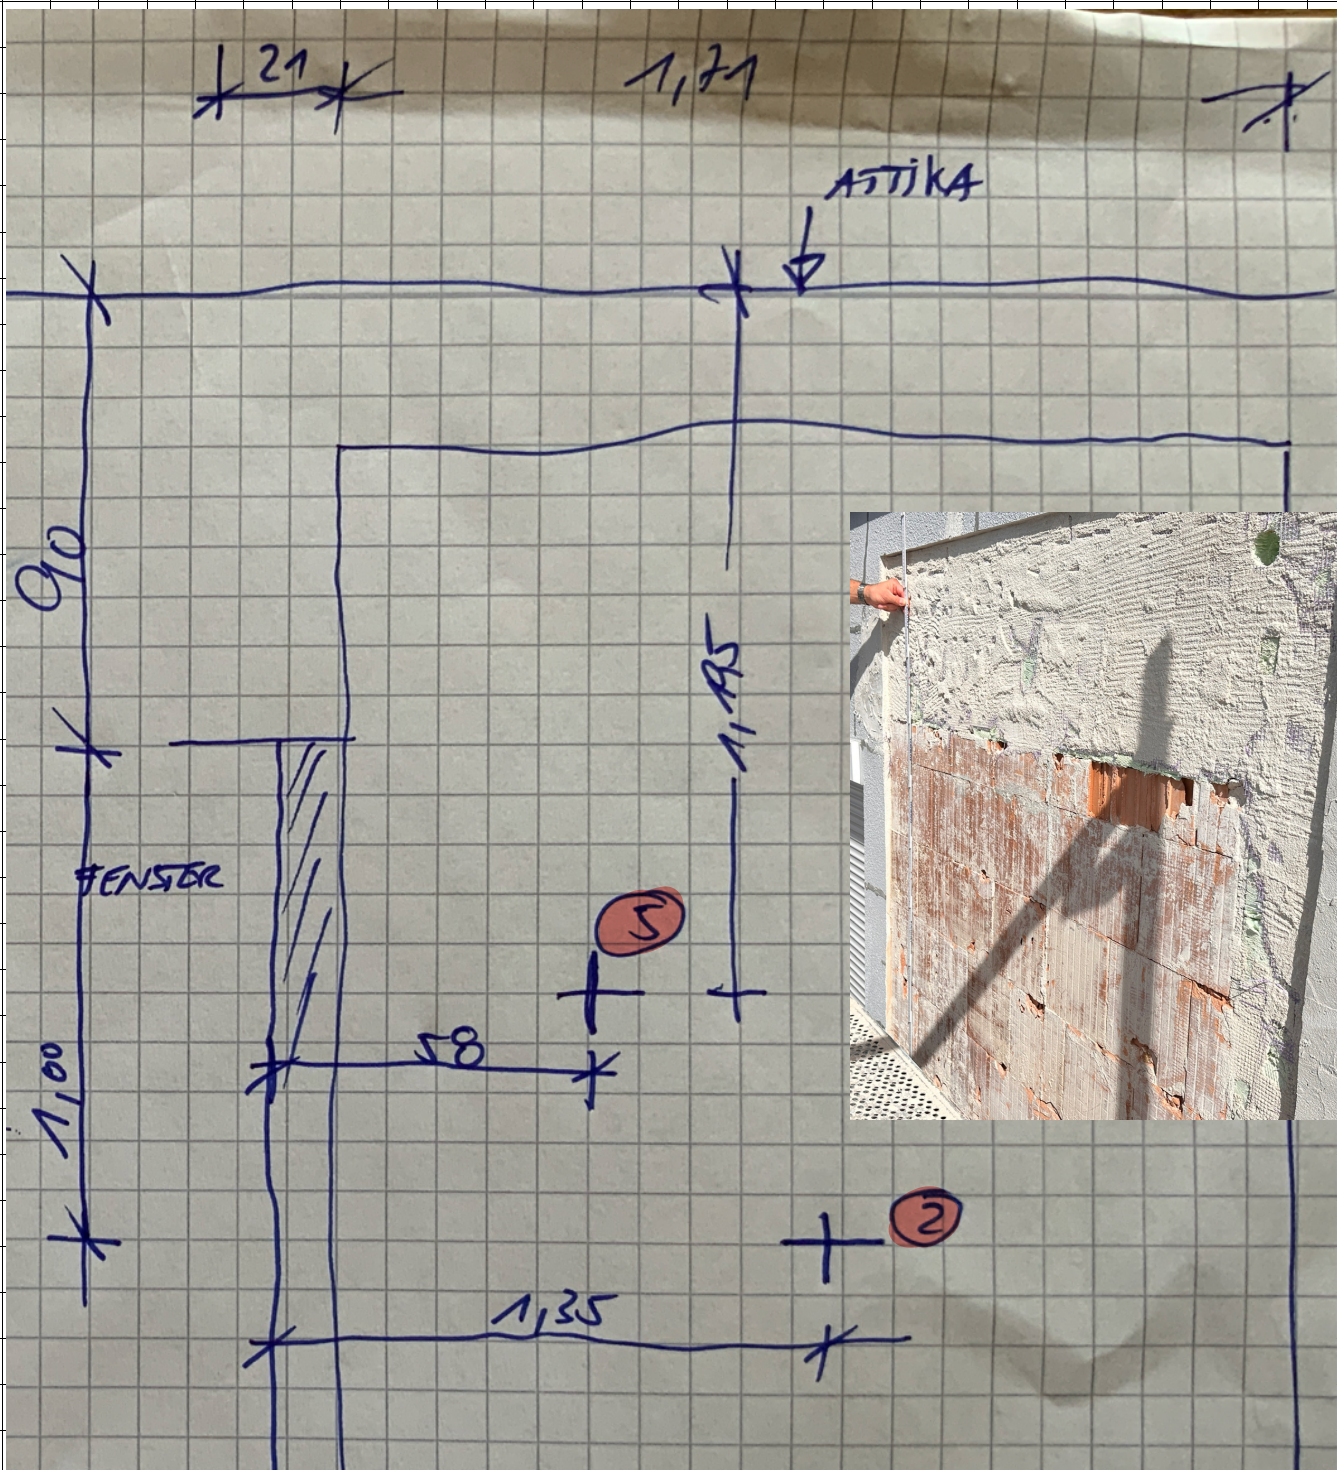
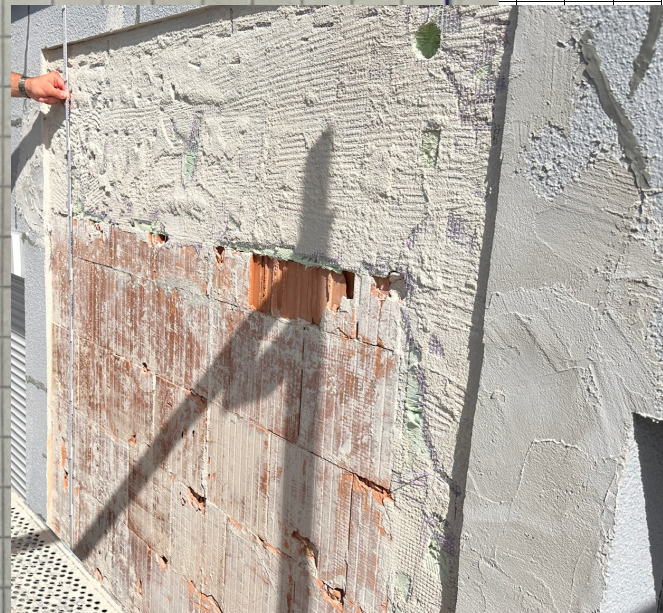
Abb. 8

- R2 wird nachträglich montiert (nach den Putzarbeiten Abb. 2)
- R5 wird nachträglich montiert (nach den Putzarbeiten Abb. 2)
