Am 10. und 12.09.2025 wurden Kontrolltermine zum Bearbeitungsstand der Putzmuster durchgeführt.

1. Bearbeitungsstand 10.09.2025

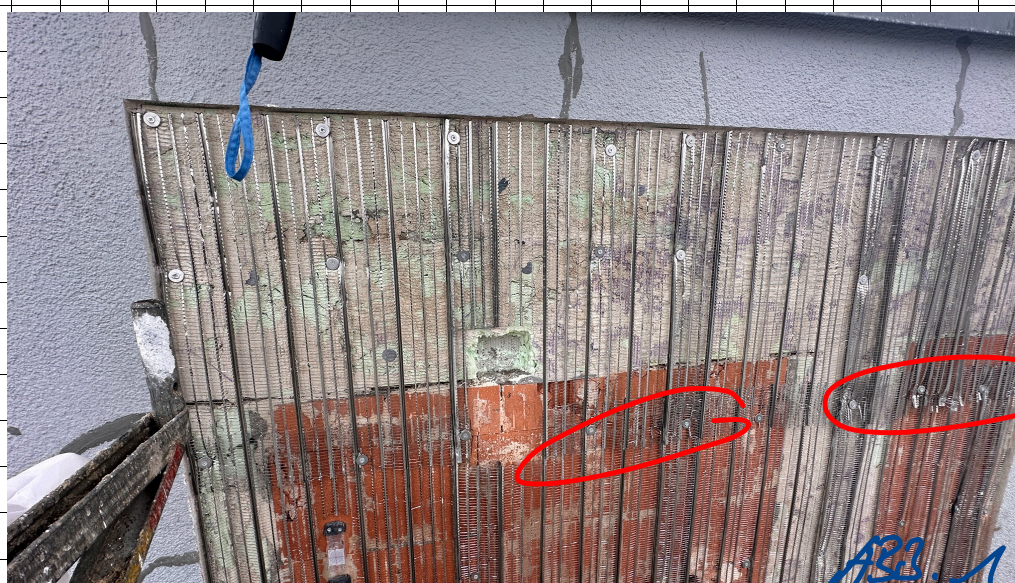
1.1 Istzustand Putzmuster links, Variante B, entkoppelt

- Putzträger aus Edelstahlgewebe aufgebracht und verübelt
- Aussparungen für Monitore gemäß Vorgabe

- das Putzträgergewebe tritt an den Überlappungsbereichen um 10-15 mm vor.
- Im Bedarfsfall ist das Putzträger-Gewebe in den betroffenen Bereichen abzutrennen.

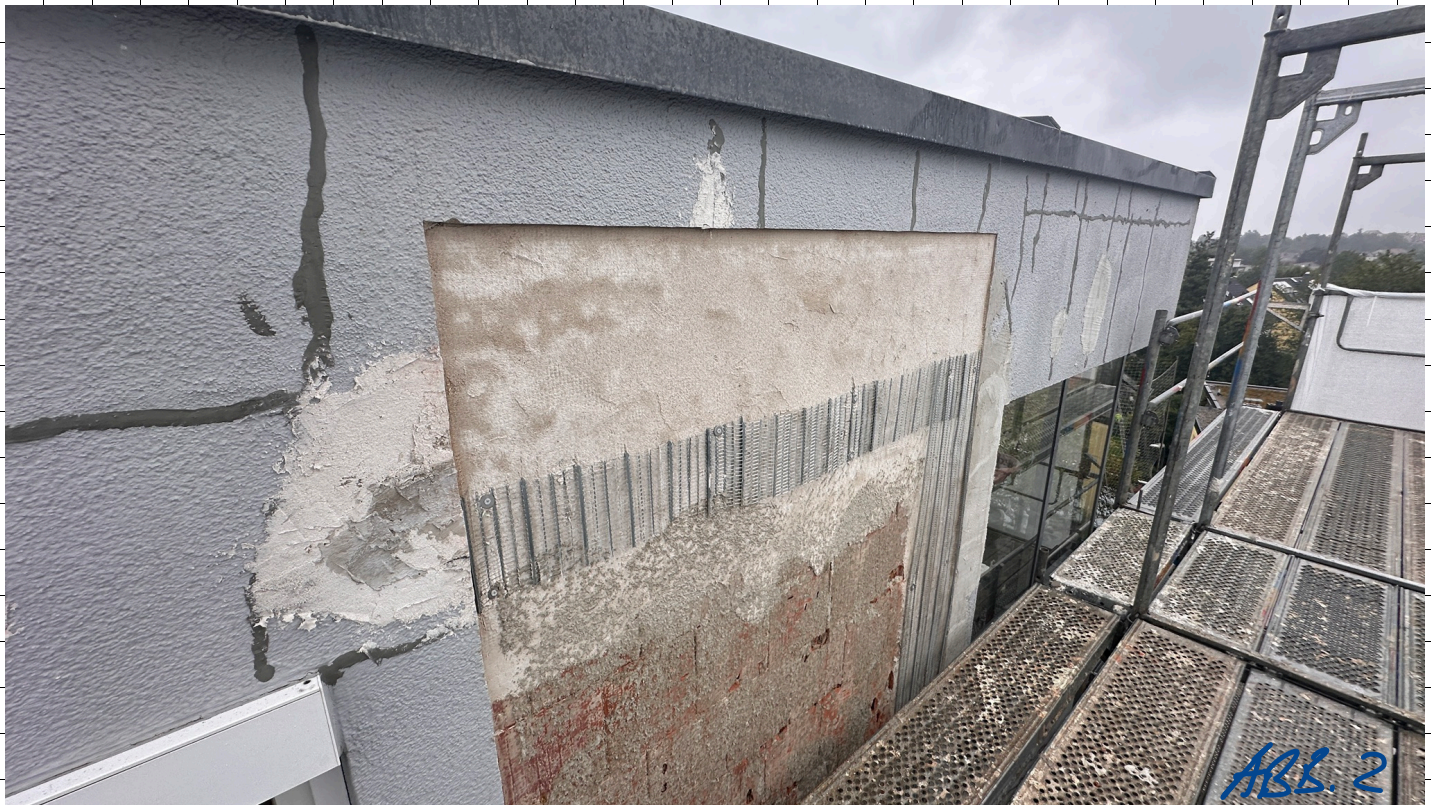
1.2 Istzustand Putzmuster rechts, Variante A

- die gedämmten Stahlbetonflächen wurden mit einem Gewebespachtel überzogen.
- Die horizontale Fuge zwischen Ringanker und Mauerwerkskrone, sowie die vertikalen Fugen zwischen der gedämmten Stahlbetonstütze rechts und dem Mauerwerk, wurden zusätzlich mit Rippenstreckmetall überbrückt (Abb. 2)
- Der Spritzbewurf wurde aufgebracht.

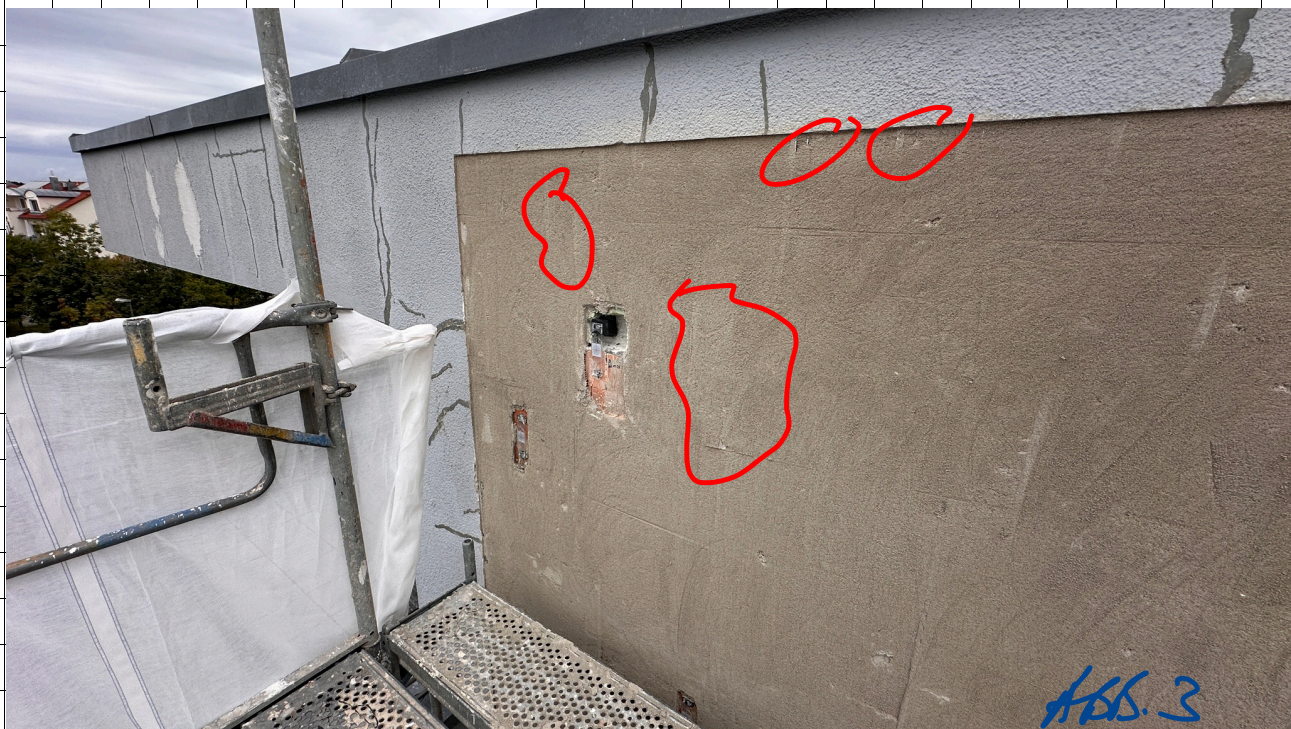
2.1 Istzustand Putzmuster links, Variante B, entkoppelt

- Grundputz aufgebracht, 1. Lage
- Monitor Nr. 3 angebracht (SV)

- das Putzträgergewebe ist bereichsweise nicht vollflächig eingebettet.
(Hinweis: es ist noch eine zweite Grundputz Lage aufzubringen.)
- Tel. Auskunft Fa. Keilberg 15.09: die Ausführung erfolgt in der KW 38.

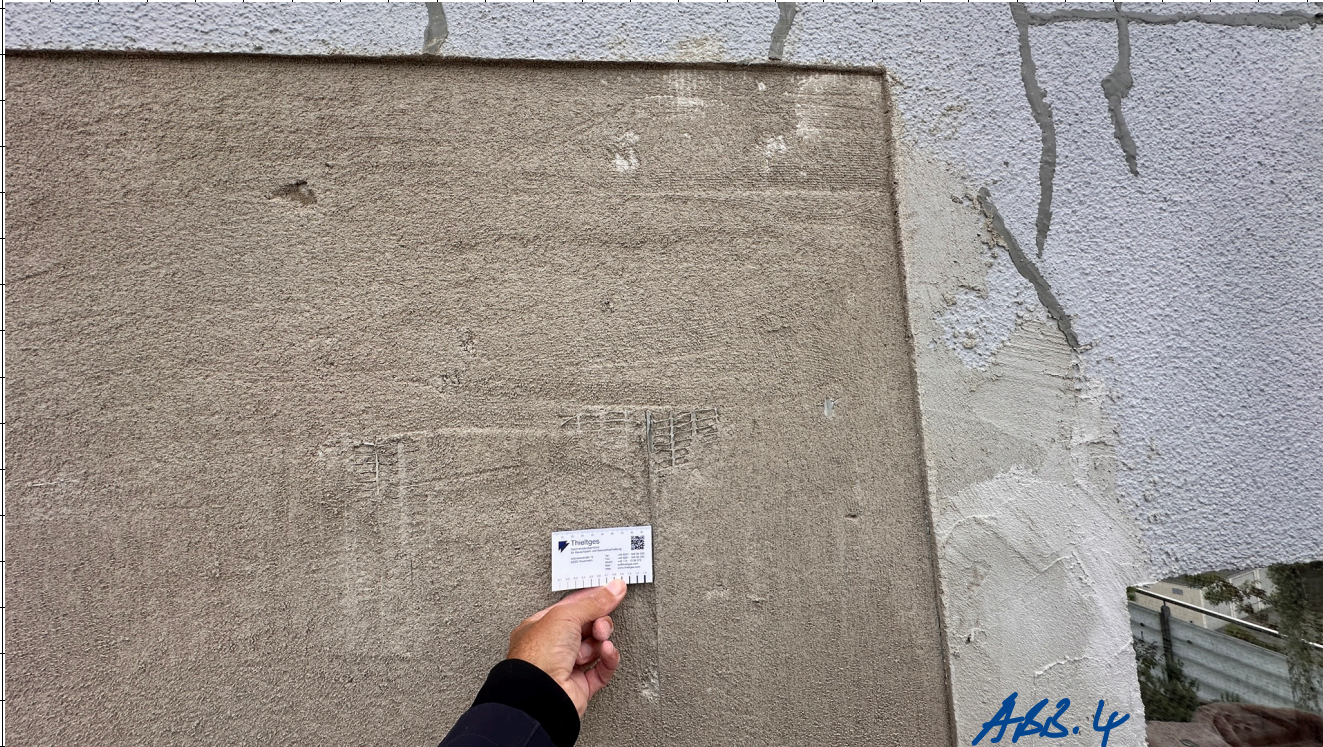
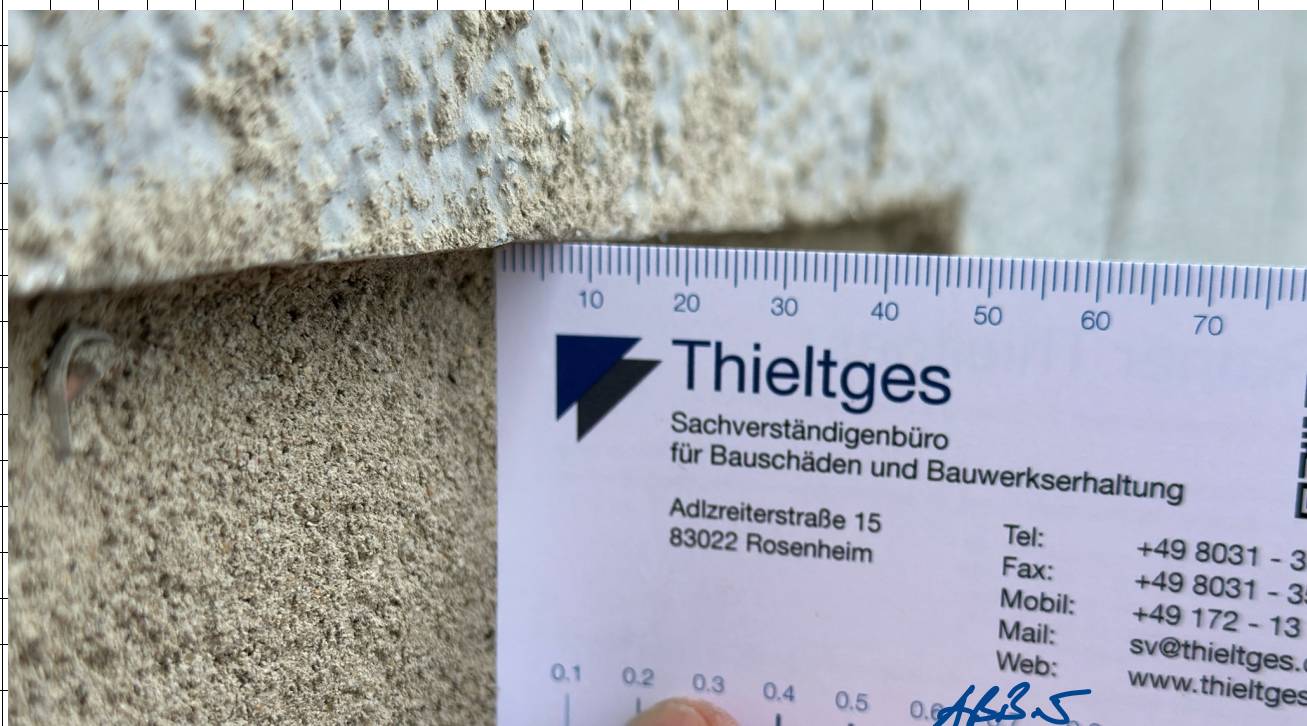
2.1 Istzustand Putzmuster rechts, Variante A

- Grundputz aufgebracht, erste Lage
- das Rippenstreckmetall ist nicht vollflächig in den Grundputz eingebunden und steht aus der Putzoberfläche hervor.
- im oberen Bereich über dem gedämmten Ringanker beträgt die Putzüberdeckung (der ersten Lage Grundputz) zwischen 0-1 cm.
- Es wird darauf hingewiesen, dass der Grundputz im Endzustand eine Mindestdicke von 15 mm erreicht. Daraus folgend ergibt sich, dass auch das Putzträgergewebe (Streckmetall) um 15 mm überdeckt sein muss.

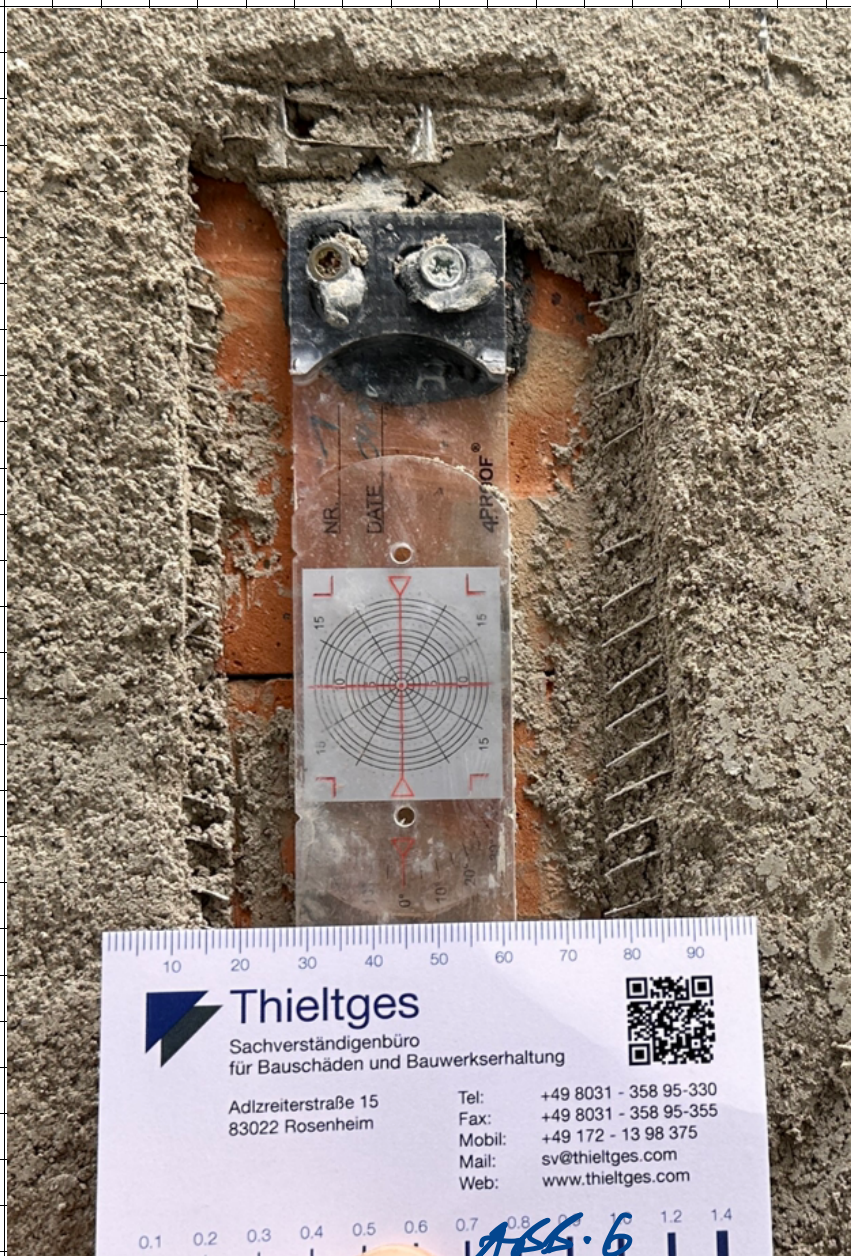
- **R1** montiert am 4.9.2025 (Lagerfuge, Abb. 1)

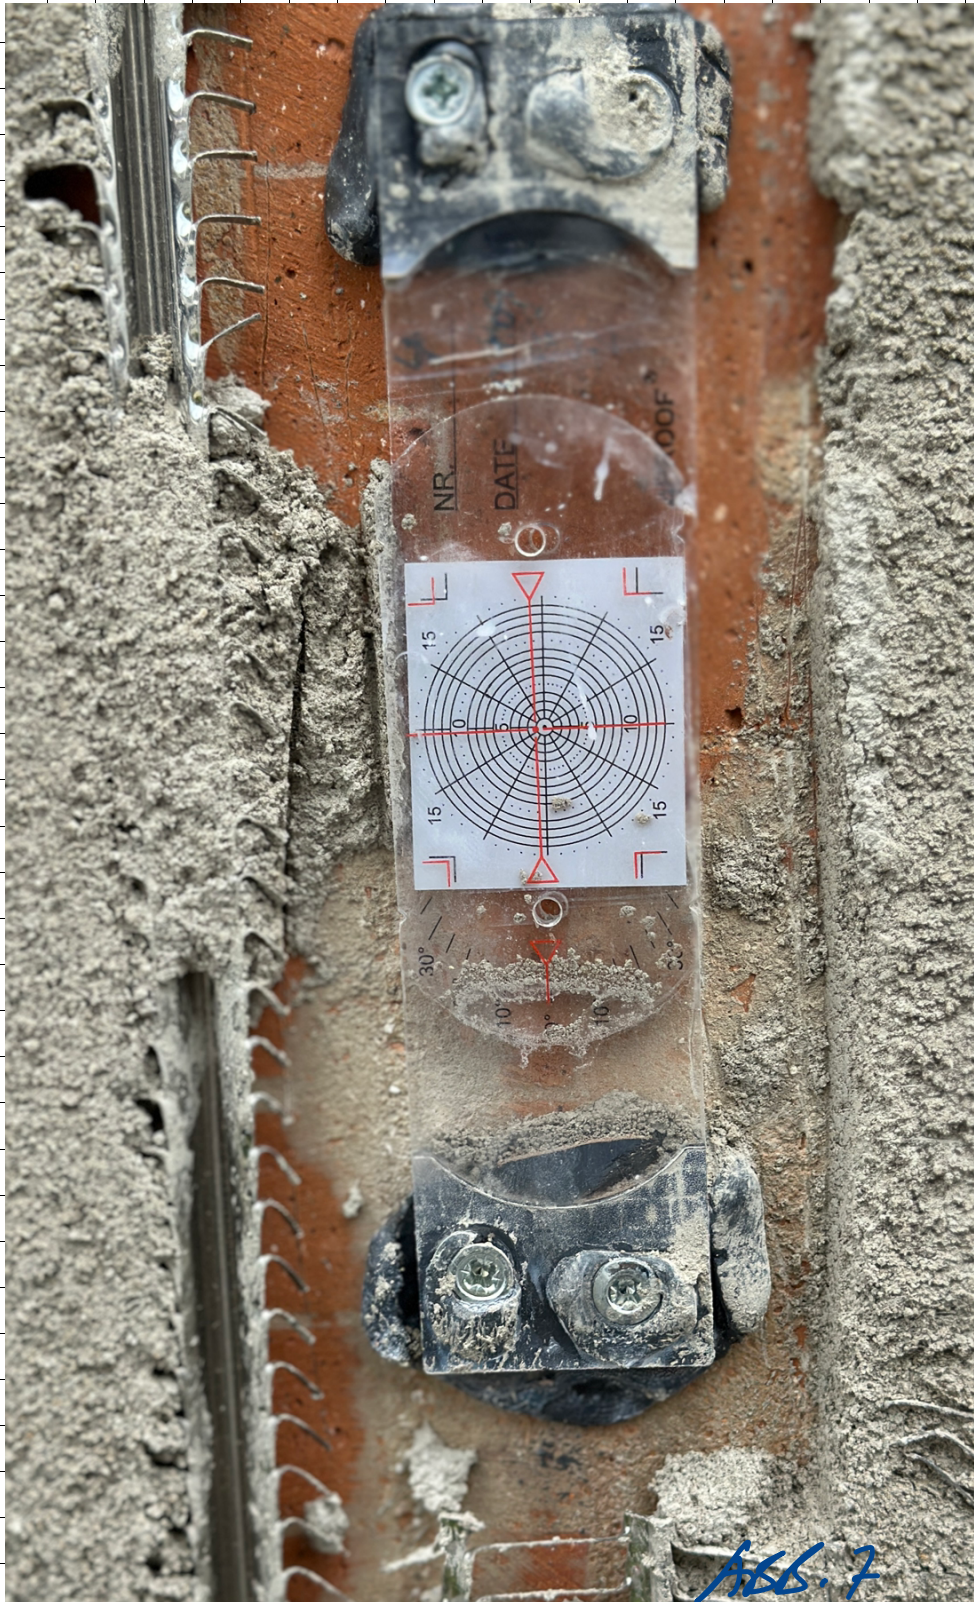
- R4 montiert am 4.9.2025 (Lagerfuge, Abb. 1)

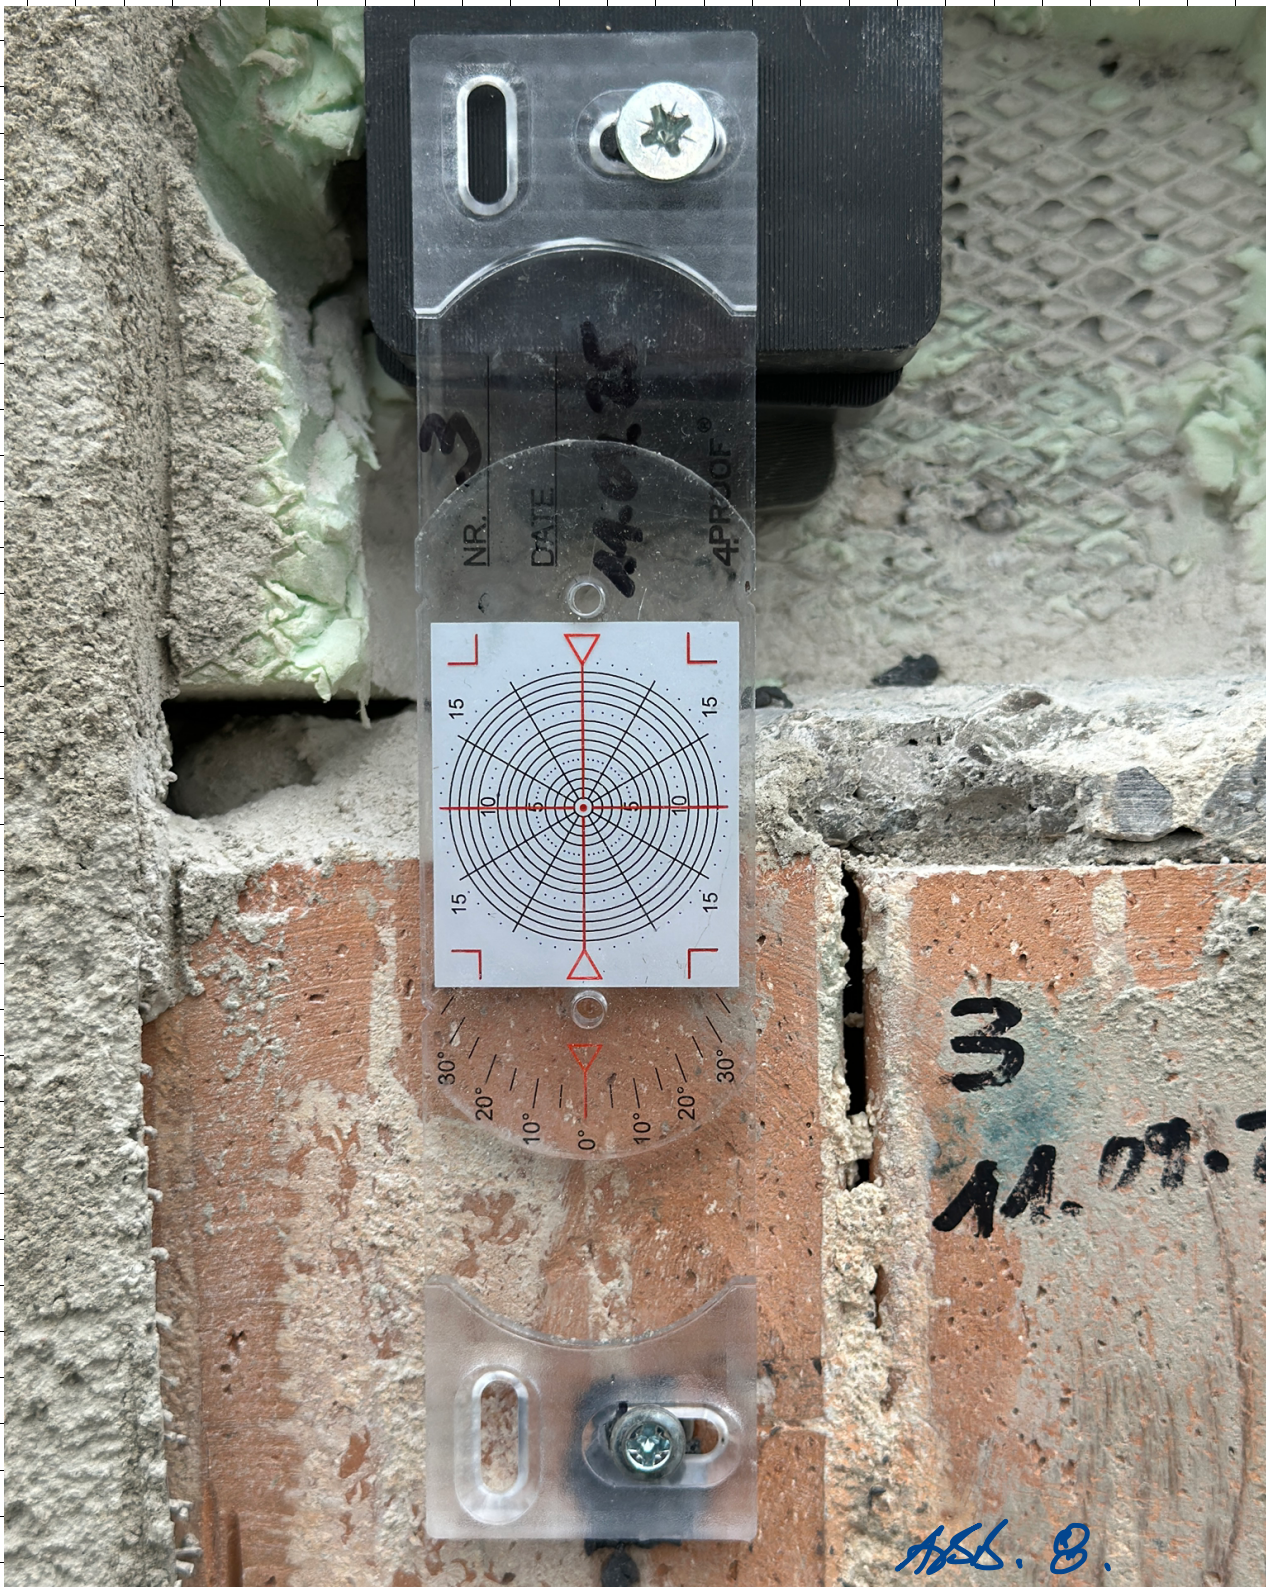
- R3 montiert am 12.09.2025 (horizontale Fuge zwischen Stahlbetonringanker und Mauerwerkskrone)
