1. Putzfläche links, Variante B, Anordnung der Rissmonitore

2. Putzfläche rechts, Variante A, Anordnung der Rissmonitore

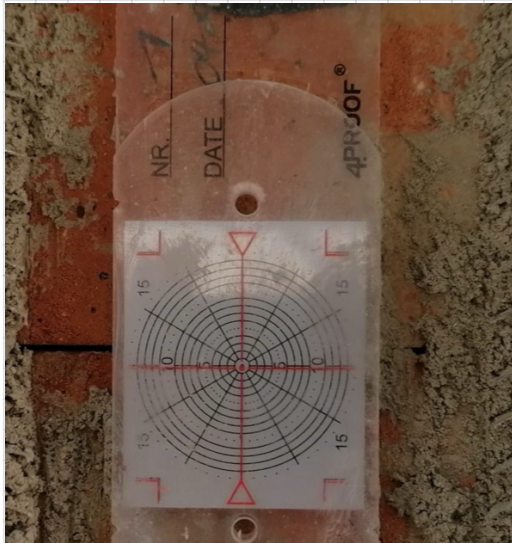
Abb.2: RM 1 Stand 21.10.2025
Keine Veränderung erkennbar
zum 04.09.25.

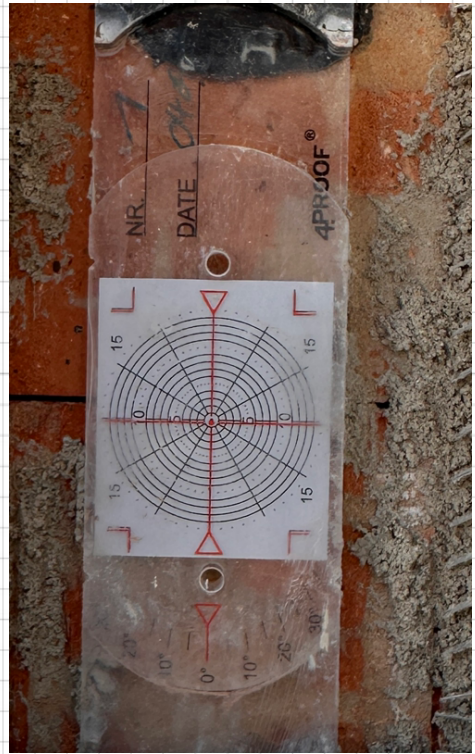
Abb.3: RM 1 Stand 18.12.2025
Keine Veränderung erkennbar
zum Stand 21.10.2025.

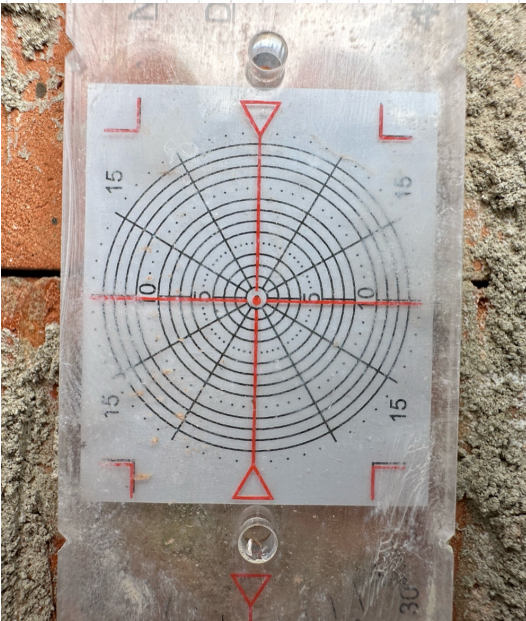
Abb.4: RM 1 Stand 16.04.2026
Keine Veränderung erkennbar
zum Stand 18.12.25.

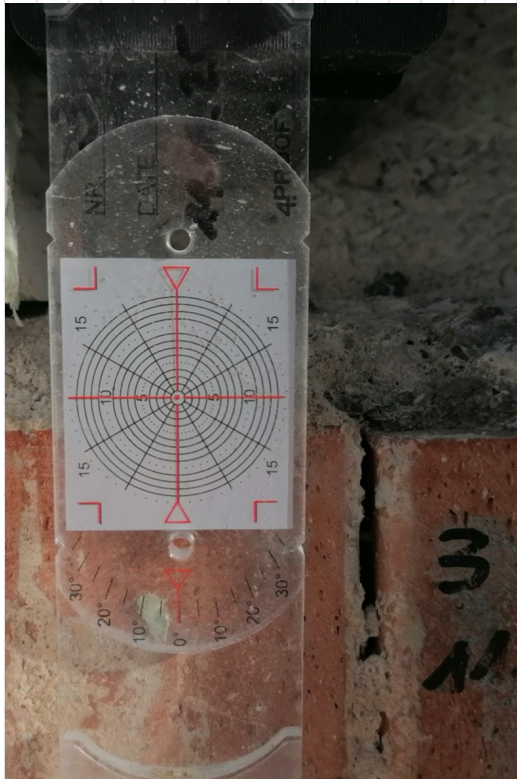
Abb.6: RM 3 Stand 21.10.2025
Keine Veränderung erkennbar
zum Stand 04.09.25.

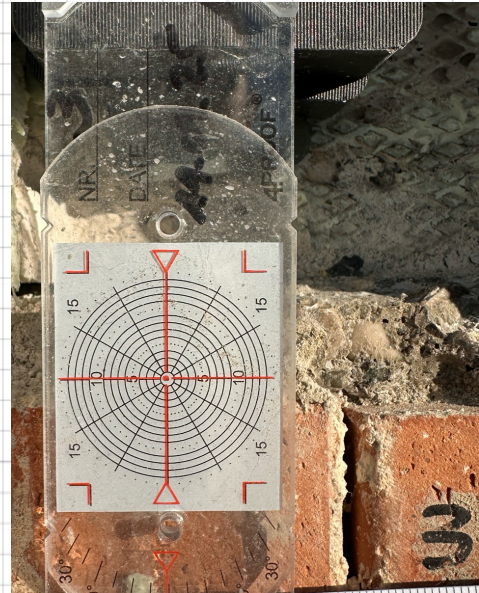
Abb.7: RM 3 Stand 18.12.2025
Keine Veränderung erkennbar
zum Stand 21.10.2025.

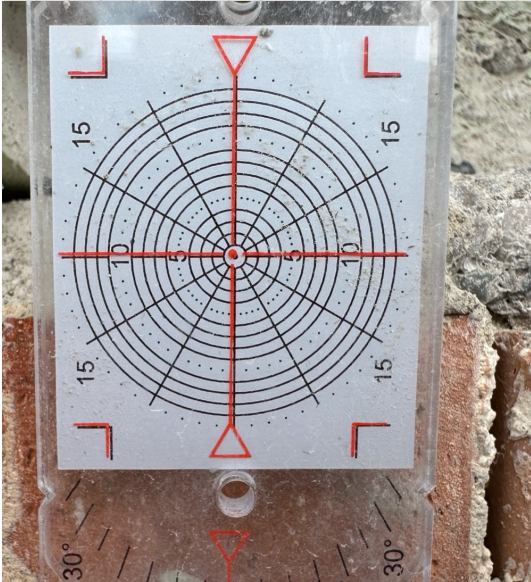
Abb.8: RM 3 Stand 16.04.2026
Keine Veränderung erkennbar
zum Stand 18.12.25

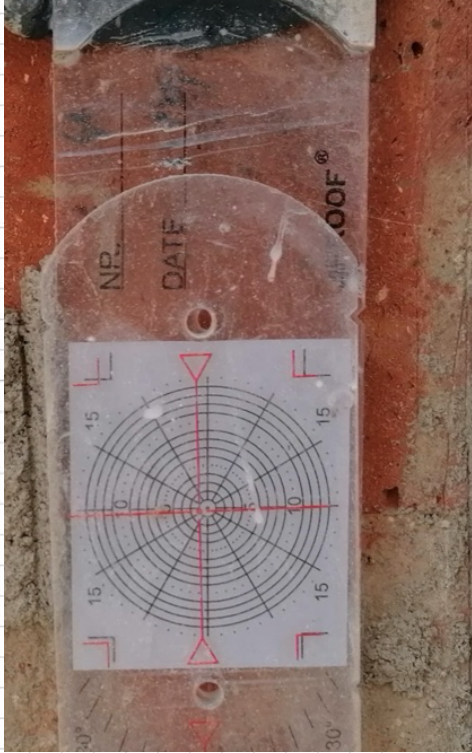
Abb.10: RM 4 Stand 21.10.2025

- Verschiebung: -1 mm
- Lage 44°
- Winkel -1

Keine Veränderung erkennbar zum Stand 04.09.2025.

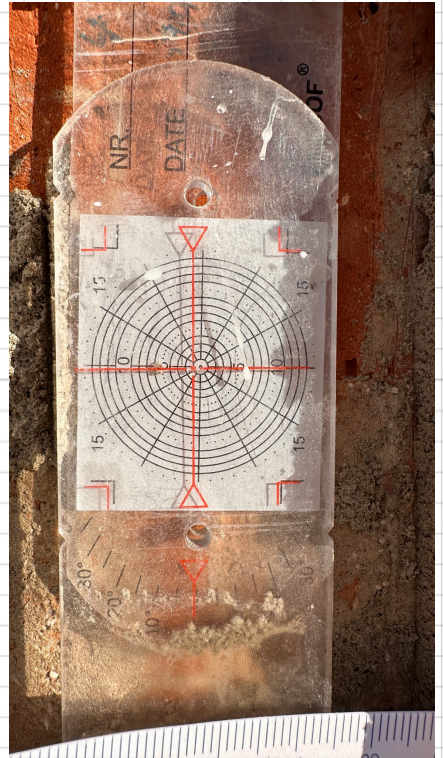
Abb.11: RM 4 Stand 18.12.2025

Keine Veränderung erkennbar zum Stand, 21.10.2025.

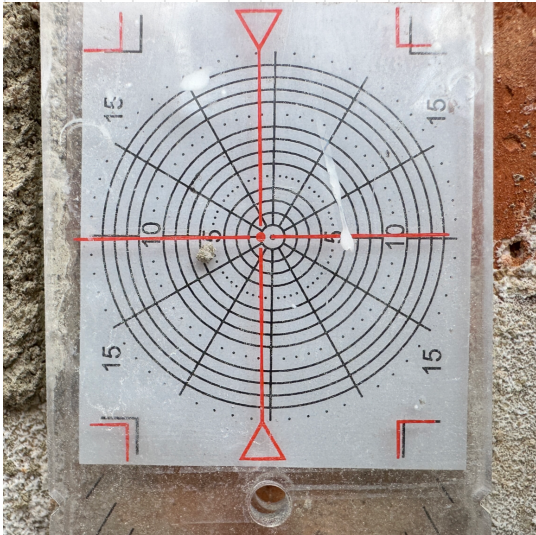
Abb.12: RM 4 Stand 16.04.26
Keine Veränderung erkennbar
zum Stand 18.12.2025.

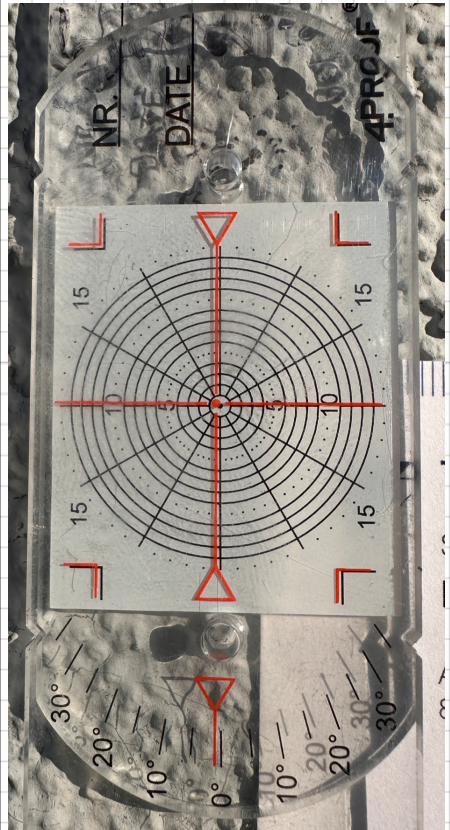
Abb.16: RM 5 Stand 18.12.2025

- Verschiebung -0,5 mm
- Lage 45,5°
- Winkel -0,5°

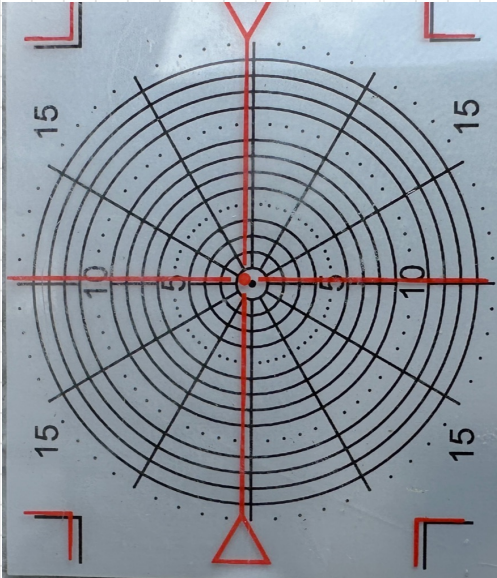
Abb.17: RM 5 Stand 16.04.26

- Verschiebung $-0,1$ mm
- Lage $45,8^\circ$
- Winkel $-0,7^\circ$

zum Stand 18.12.25, weitere
Verschiebung

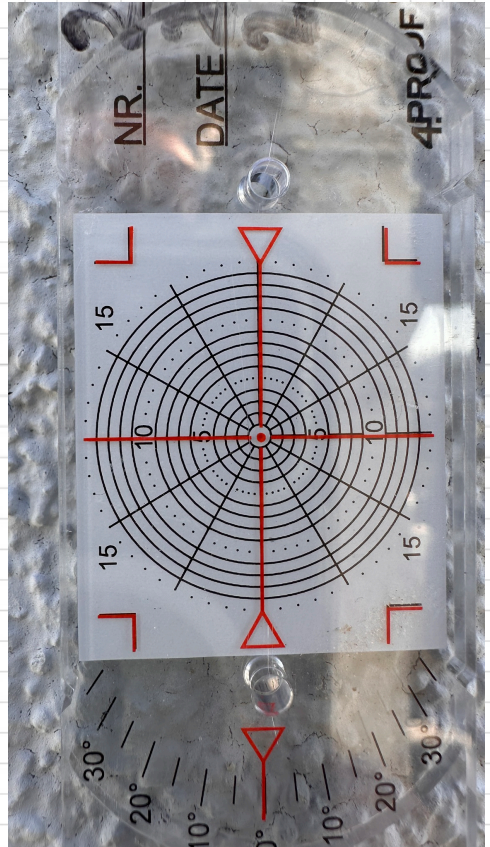
Abb.20: RM 2 Stand 18.12.25
Keine Veränderung erkennbar
zum Stand 21.10.2025.

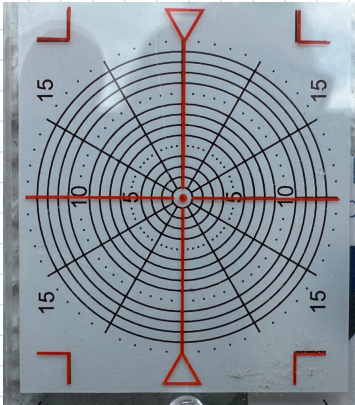
Abb. 21: RM 2 Stand 16.04.26.
Keine Veränderung erkennbar
zum Stand 18.12.2025.
