Fotogalerie

BAUVORHABEN	PLANNUMMER / INDEX 001	
	PROJEKTNUMMER 2020-014	
Auftraggeber	Evangelisches Pfarramt Brannenburg Kirchenstraße 6 83098 Brannenburg	
	ZEICHNUNGSMASSTAB	
PLANNHALT	GRUNDRISS	SCHNITTE
	DATUM	NAME
	31.08.21	Dipl.-Ing. O. Bräunig
Bauwerksuntersuchung		
BB Baubüro für Betoninstandhaltung München - Kulmbach		
Konrad-Zuse-Platz 8 Tel. 089 1250 140 80 post@bb-baubuero.com 81829 München Fax 089 1250 140 81 www.bb-baubuero.com

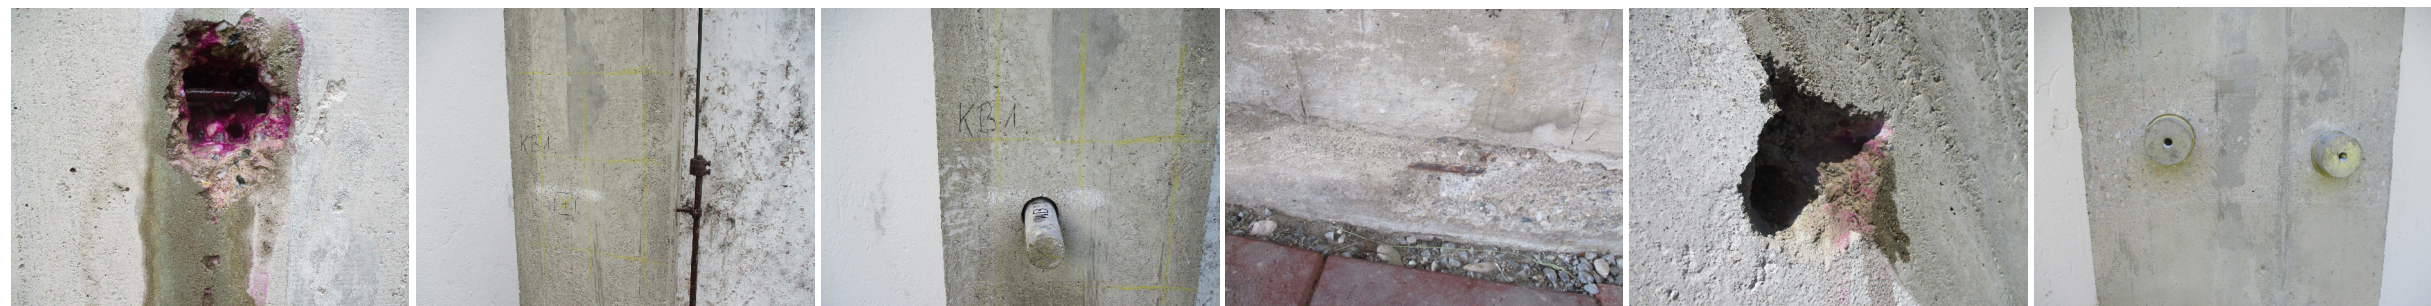
Stemmprobe
Karbonatisierung
Bügel

Einmessen der
Bohrkernentnahme

Bohrkernentnahme

Schadstelle

Stemmprobe Dachschräge

Haftzugprüfung

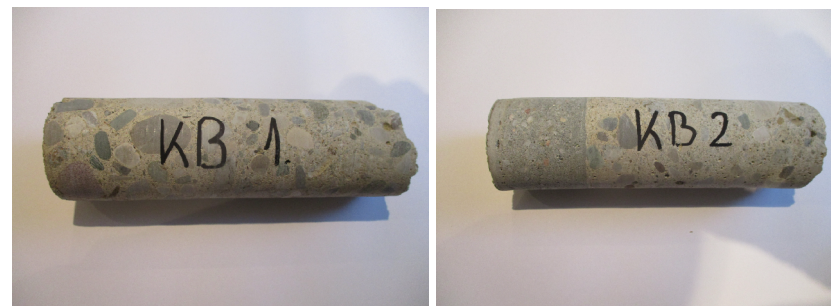
Bohrkern KB1

Bohrkern KB2
5 mm Feinspachtel
35 mm Spritzmörtel

Betondruckfestigkeit	
KB1	21,4 N/mm²
KB2	22,6 N/mm²
Näherungswert Betongüte C1. (Ansatz B: 2 x 21,4, 1 x 22,6)
