# ANLAGE 4

TIEFGARAGE  
FRIEDRICHSPLATZ  
KASSEL

### Prüfbericht Nr. 142180-10

**Auftrag:** Ermittlung von Materialkennwerten,  
hier: Chloridgehalte im Beton

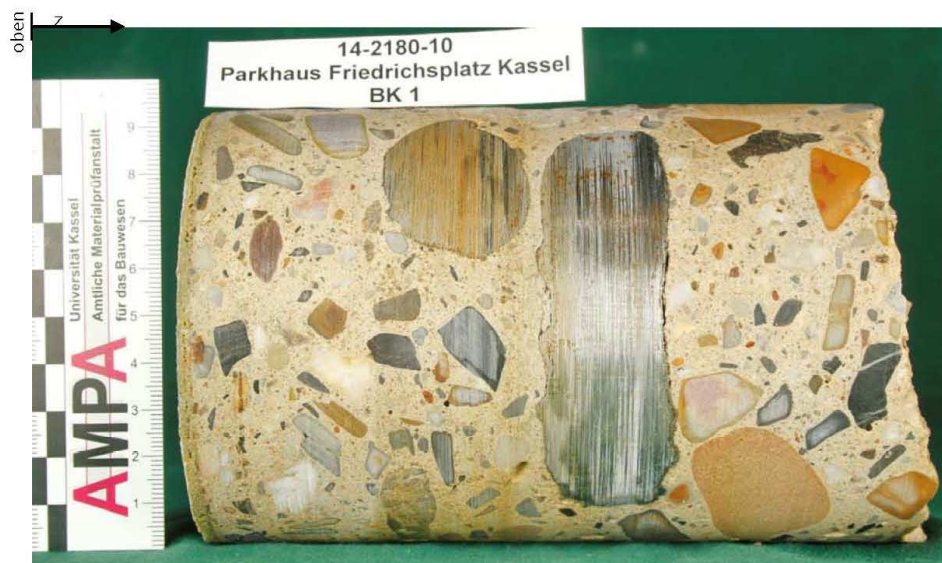
**Bild 1:** BK 1

Besonderheiten:	0-4 mm – Oberflächenschutzsystem 4-148 mm Beton aus Sand, Kies 0/16 mm, gleichmäßig verteilt, fein- bis grobporig.		
Bewehrung:	Lagen: 2      Ø: 24, 26 mm		
Betondeckung:	Oben	Unten	Bewehrung vollständig umhüllt, keine Korrosionserscheinungen
	36,0 mm	51,0 mm

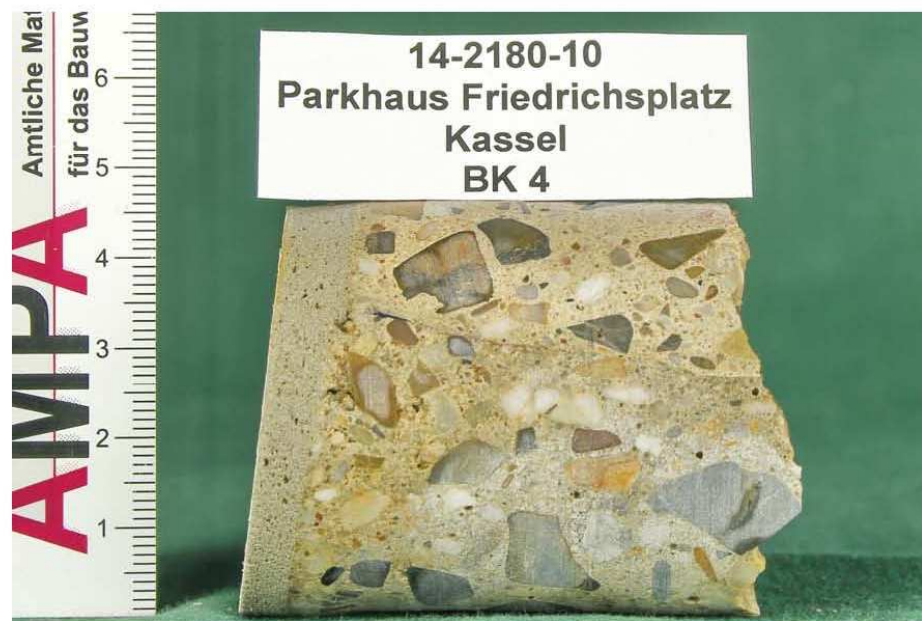
**Bild 4:** BK 4

Besonderheiten:	0-6 mm – Feinmörtelschicht mit Beschichtung 6-52 mm – Beton aus Sand, Kies 0/16 mm, gleichmäßig verteilt, fein- bis grobporig, in Bohrkernlängsrichtung Betonierfuge,		
Bewehrung:	Lagen: 1      Ø: 12 mm		
Betondeckung:	Oben	Unten	Bewehrung unvollständig umhüllt, teilweise starke Korrosionserscheinungen * Lage nicht zuordenbar
	* mm	* mm

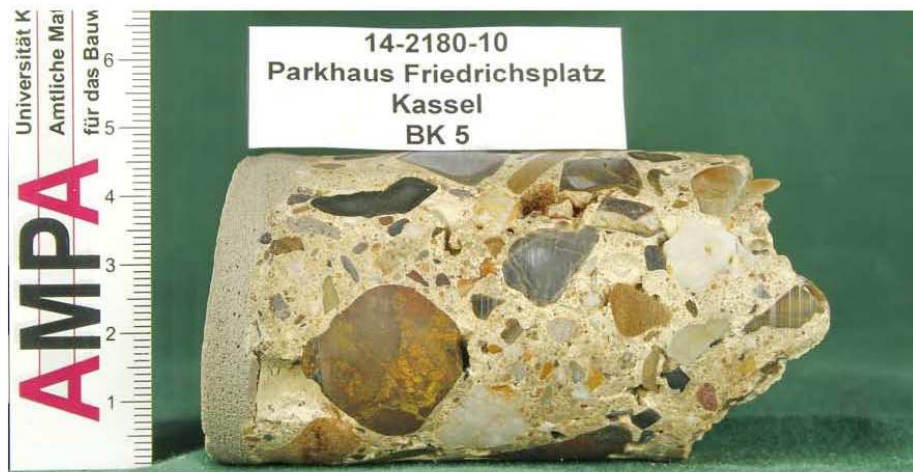
**Bild 5:** BK 5

Besonderheiten:	0-6 mm – Feinmörtelschicht mit Beschichtung 6-75 mm – Beton aus Sand, Kies 0/16 mm, gleichmäßig verteilt, fein- bis grobporig, teilweise leicht haufwerksporig,
Bewehrung:	keine Bewehrung am Bohrkern vorgefunden

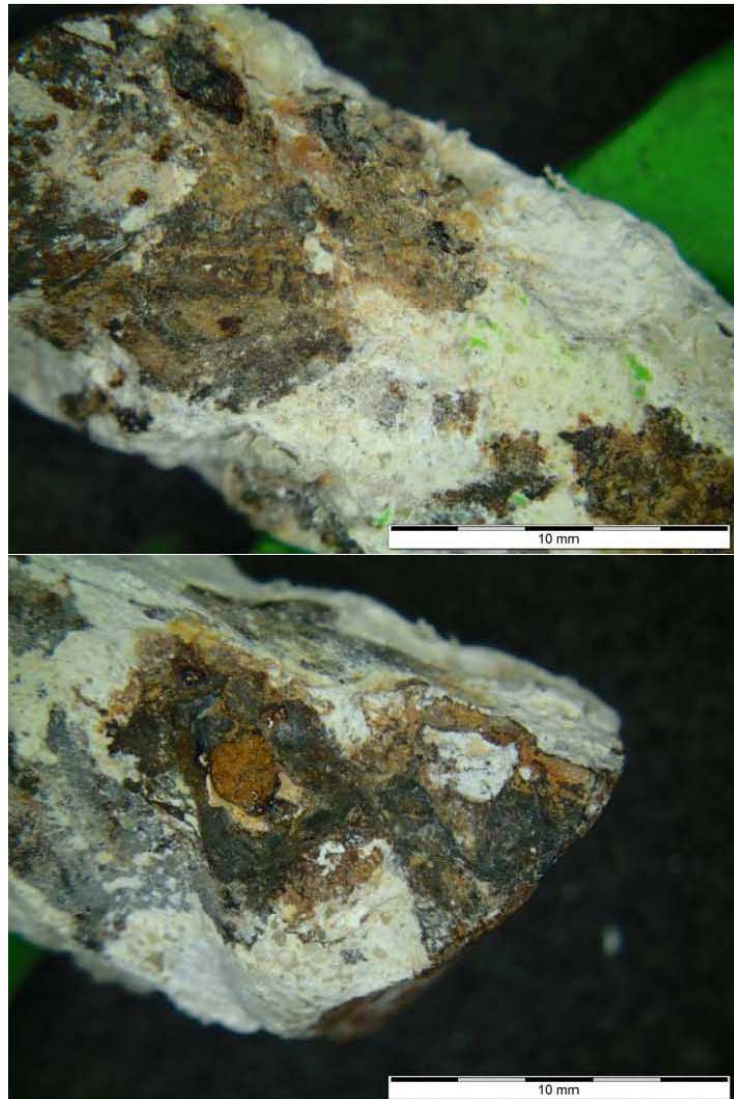
**Bild 2:** BK 4 – Bewehrung Ø 12 mm

Probe Nr	Korrosionsgrades der Bewehrung*		
	ohne	Oberflächenkorrosion	Lochfraßkorrosion
BK 1 oben	++	0	0
BK 1 unten	+	0	1
BK 2 oben	-	0	2
BK 2 unten	-	1	1
BK 4 ohne Zuordnung	--	2	3

Probe 4 – beginnende Korrosion in der Oberfläche,  
deutlich erkennbare Lochfraßkorrosion
