TIEFGARAGE
FRIEDRICHSPLATZ
KASSEL

BAUTEILUNTERSUCHUNGEN

TIEFGARAGE FRIEDRICHSPLATZ 2. BAUABSCHNITT

EFG Beratende Ingenieure GmbH
Ederweg 4 – 6
34277 Fuldabrück

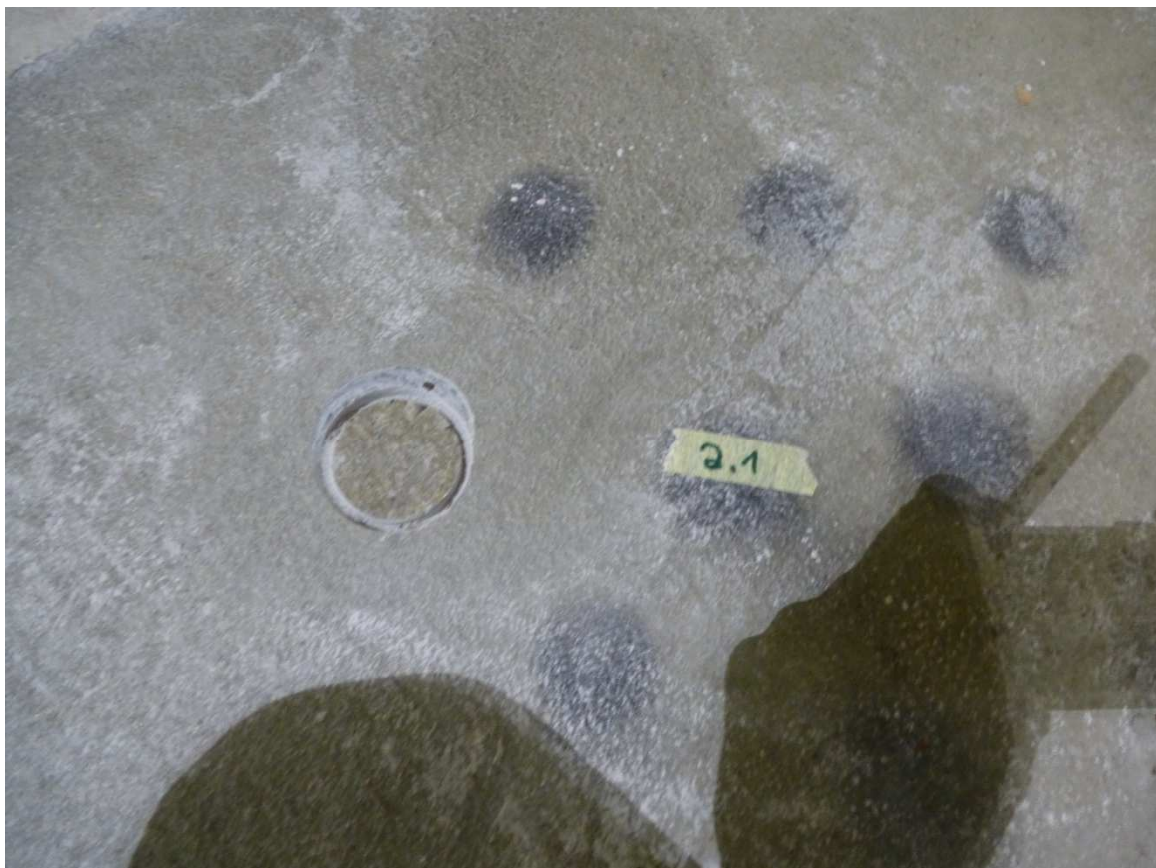
Bild 1: Untersuchungspunkt 2.1, Totale

Bild 2: Untersuchungspunkt 2.1, Detail

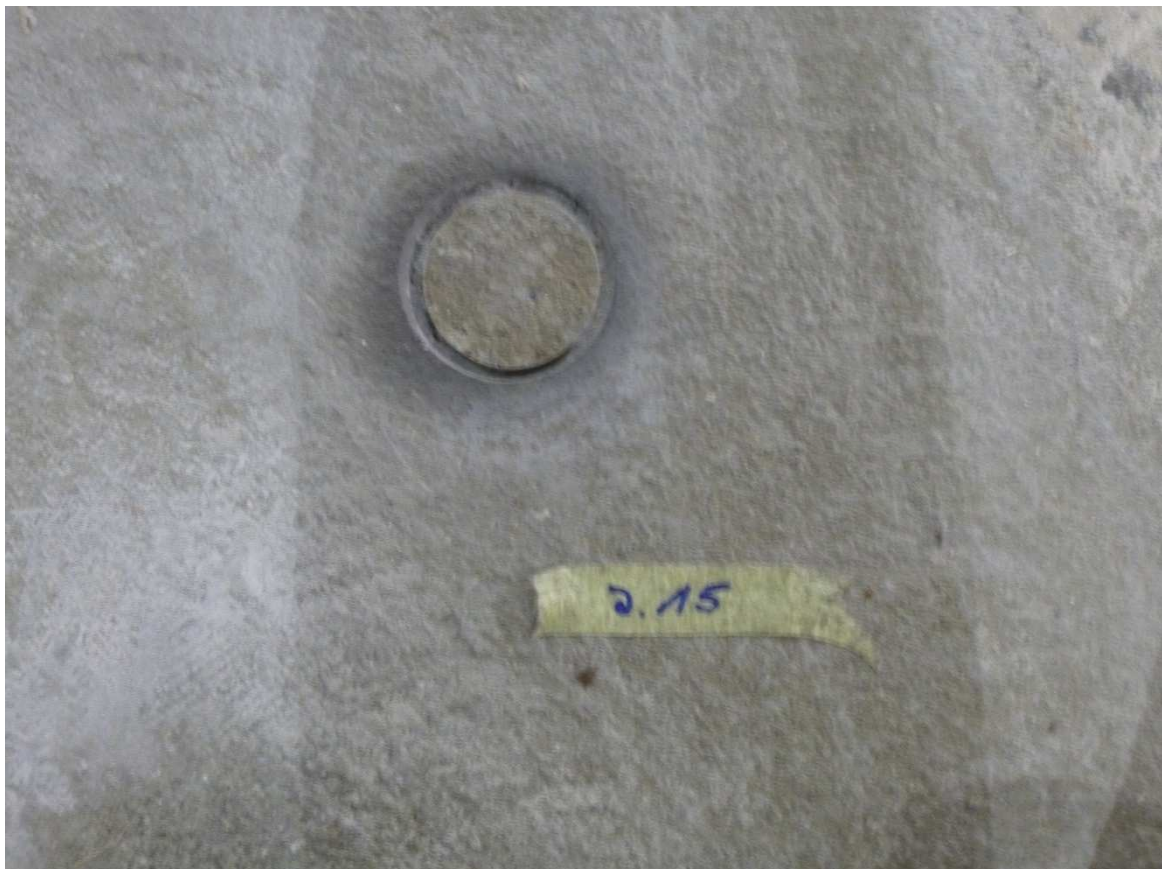
Bild 27: Untersuchungspunkt 2.15, Totale

Die Auswertung der Untersuchungsergebnisse zeigt, dass in allen untersuchten Bauteilen so gut wie keine Chlorid Gehalte gemessen wurden, die den kritischen Grenzwert erreichen. Die Untersuchungspunkte 2.15 und 2.33 werden als Ausnahme gewertet und sind aufgrund der hohen Betondeckung als unkritisch anzusehen. Das heißt, dass für die Bewehrung in diesem Bereich derzeit nicht mit einer Chlorid induzierten Korrosion zu rechnen ist.

Bild 28: Untersuchungspunkt 2.15, Detail

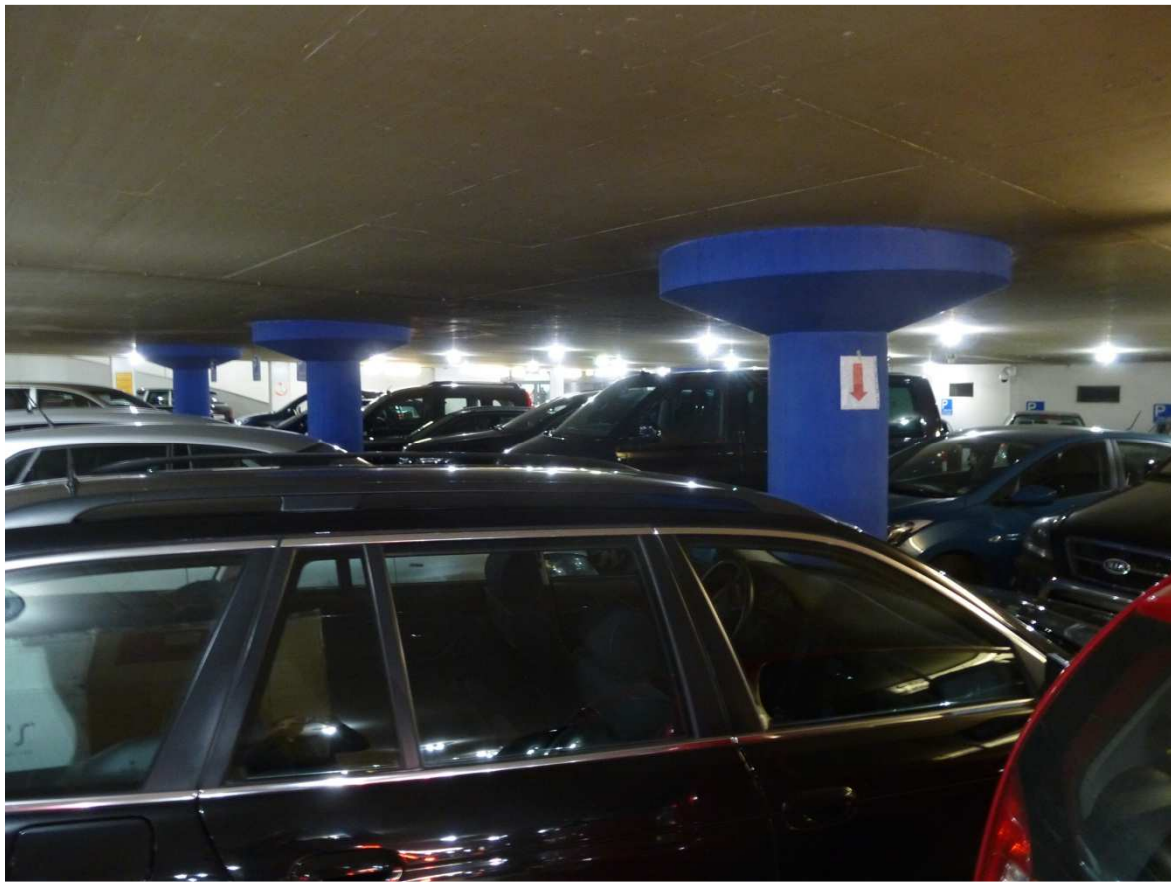
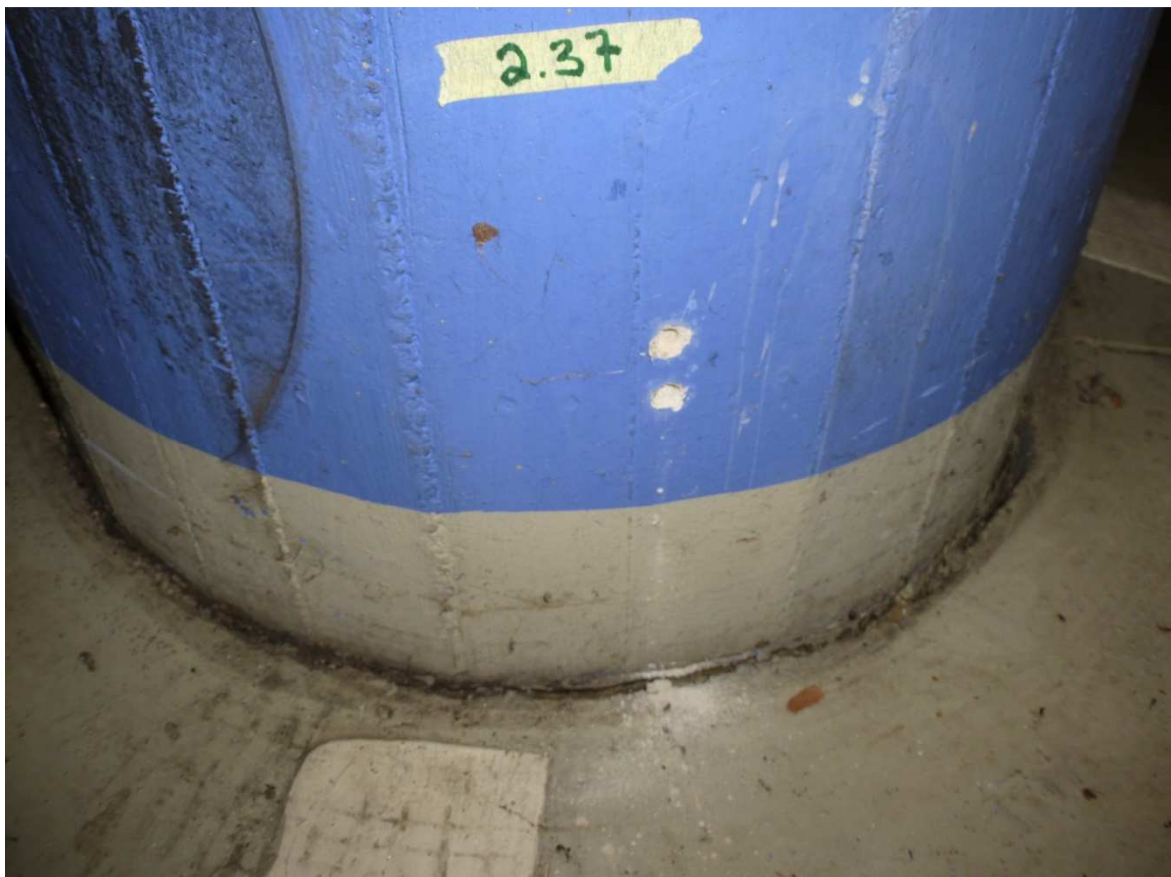
Bild 59: Untersuchungspunkt 2.37, Totale

Untersuchungsstelle	Bauteil	Betonüberdeckung - IST	Betonüberdeckung - SOLL
[---]	[---]	[mm]	[mm]
2.20.	Stütze	24	40
2.21.	Stütze	35	40
2.22.	Stütze	35	40
2.23.	Stütze	27	40
2.34.	Stütze	23	40
2.35.	Stütze	23	40
2.36.	Stütze	24	40
2.37.	Stütze	15	40

Bild 60: Untersuchungspunkt 2.37, Detail
