Bericht Nr.: 328-14 04 -MIndKLABehOstCl+Su

Bestimmung des Sulfat- und Chloridgehaltes am Altbeton

Auftraggeber: **Markt Markt Indersdorf, Bauamt**
Ansprechpartner: Herr Erich Weisser Tel./Fax: 08136/934-200; Fax:-15
Baumaßnahme: **Markt Indersdorf - Kläranlage, Am Wehr 8, Behälter 2 Ost**
Bauabschnitt: Bestimmung des Sulfat- und Chloridgehaltes am Altbeton
Bauüberwachung: Herr Windeck (IB Dr. Blasy + Dr. Overland)) Tel./Fax: 0172/820 26 96
Prüfauftrag: **Bestimmung des Sulfat- und Chloridgehaltes am Altbeton**
Prüfumfang: Cl1 + Cl2, Su 1+ Su 2 Ausführung: **10.06.2015**
Bemerkungen: Beton Altbestand unter Beschichtung: Sika Monotop AW

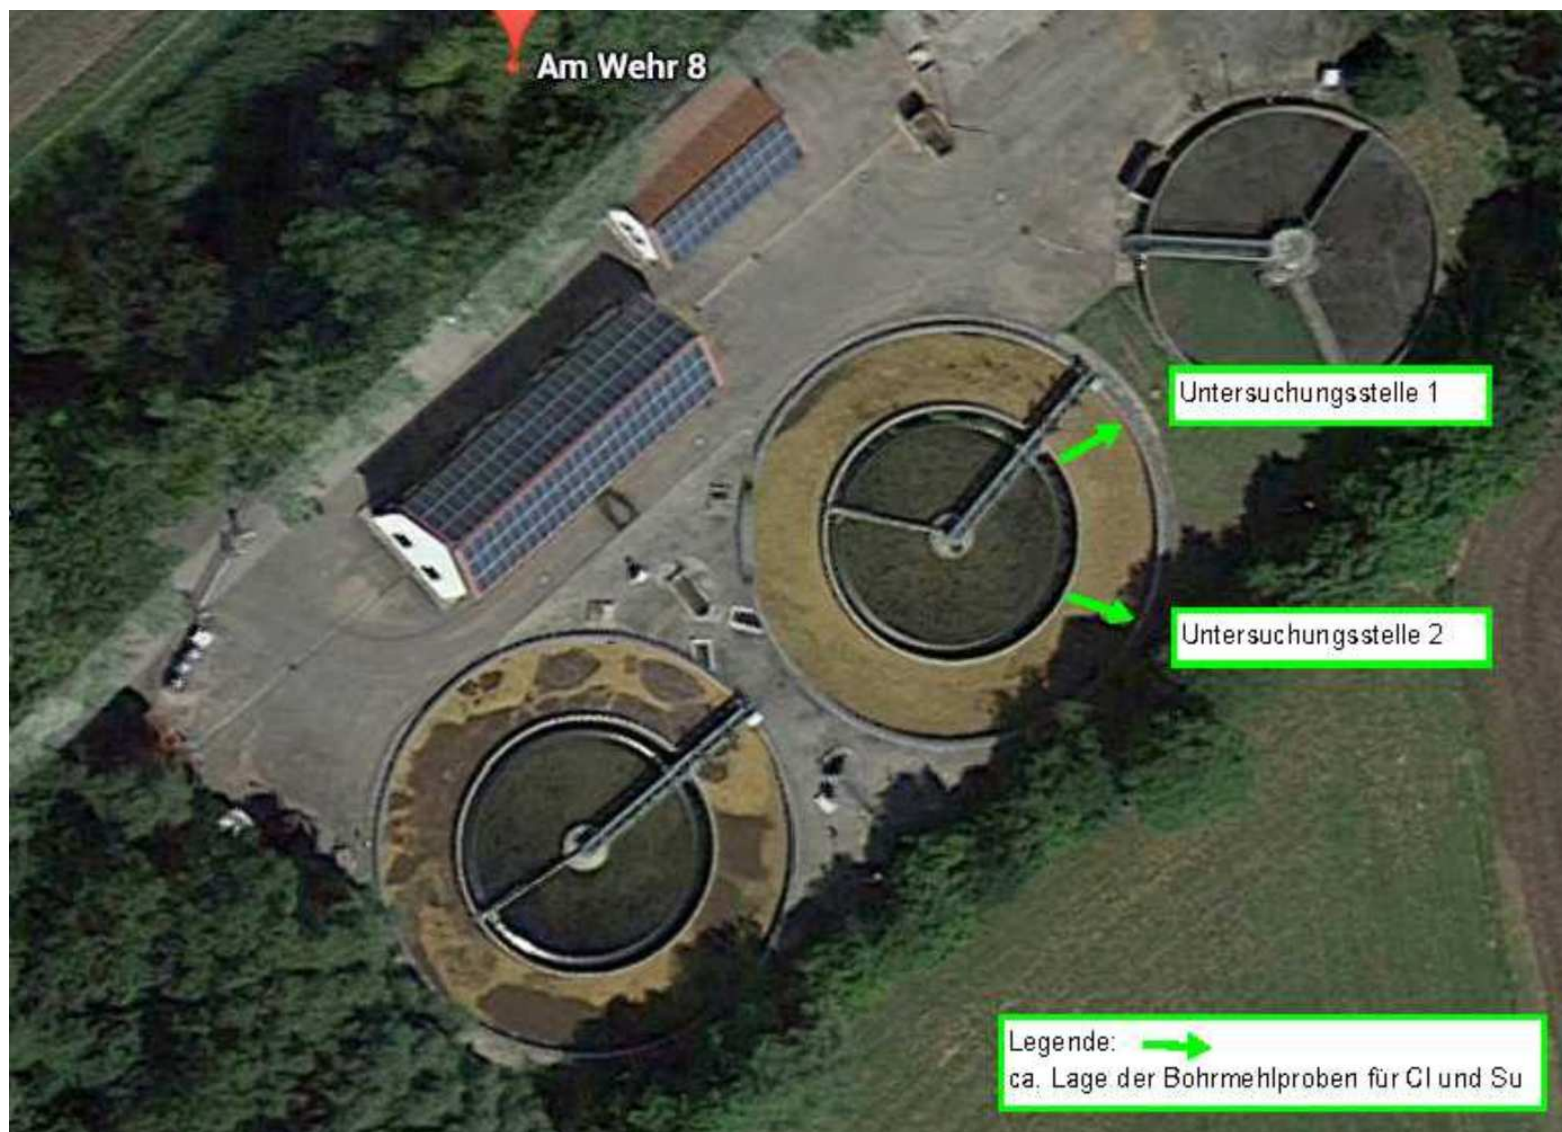
Anlage 1

Die Bohrmehlproben für die Untersuchungen wurden gemäß Vorgabe von der IBQ aus den Bauteilen durch Bohren entnommen (siehe Anlage 1). In der Prüfstelle wurden die Proben getrocknet, gemahlen und nach Salpetersäureaufschluss fotometrisch (LASA-Dr. Lange) auf den Chloridgehalt geprüft. Zur Ermittlung des korrosionsrelevanten Chloridgehaltes bezogen auf den Zementanteil (= v.Z.g) wurde eine durchschnittliche Zementmenge von 340 kg in 2380 kg = 1 m³ Beton (= 1:7) angesetzt.

Lage der Untersuchungsstellen

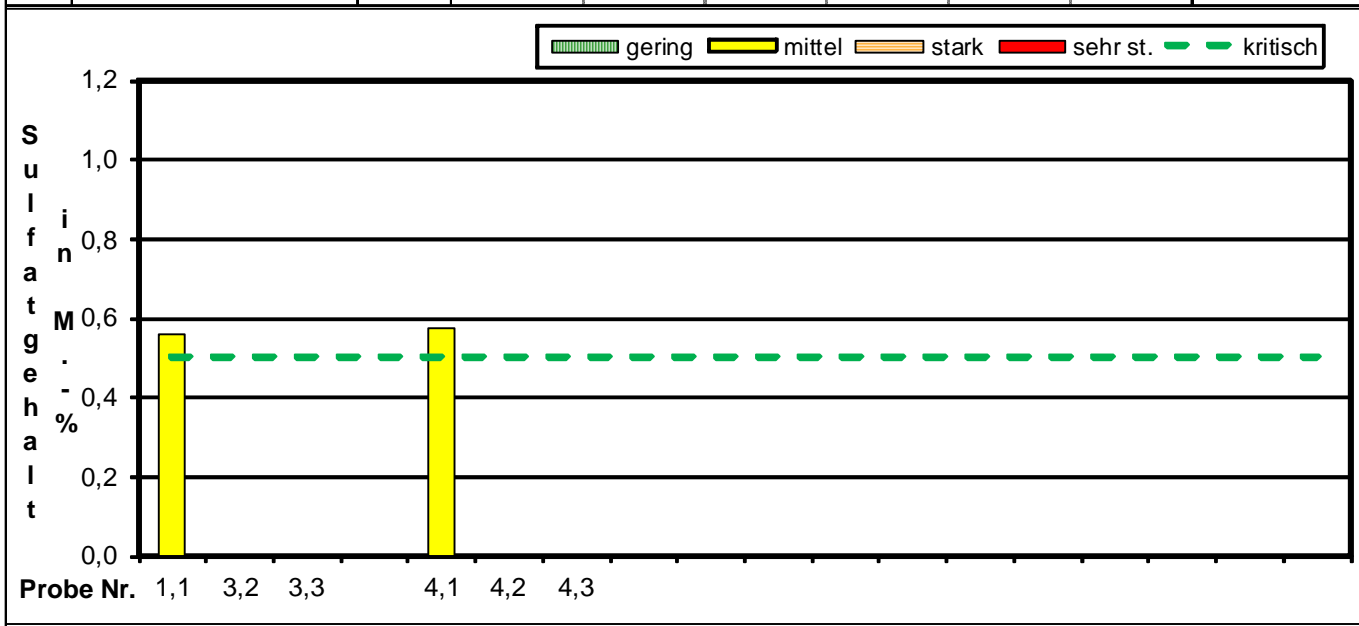
Anlage 3

Probe Nr.:	Sulfat in mg/ltr	Sulfat in M.%	Belastungsstufe
Su 1	11,1	0,56	mittel
Su 2	11,4	0,57	mittel

Die gemessenen Sulfatgehalte von 0,56 M.% und 0,57 M.% liegen etwas über dem gemäß praktischer Erfahrungen kritischen Wert von 0,5 M.% und somit im Bereich einer mittleren Belastung.

Es ist bei ungünstigen Bedingungen an diesen Stellen ggf. mit Quellen und Abplatzungen zu rechnen.
