Systemansicht Balkone Georg-Staber-Ring Rosenheim

Projekt:
Balkone Georg-Staber-Ring 4+6

Planinhalt:
Optische Schadensaufnahme + betontechnologische Prüfungen

Plan: GSR Balkone	Maßstab ohne	erstellt am: 18.05.2020

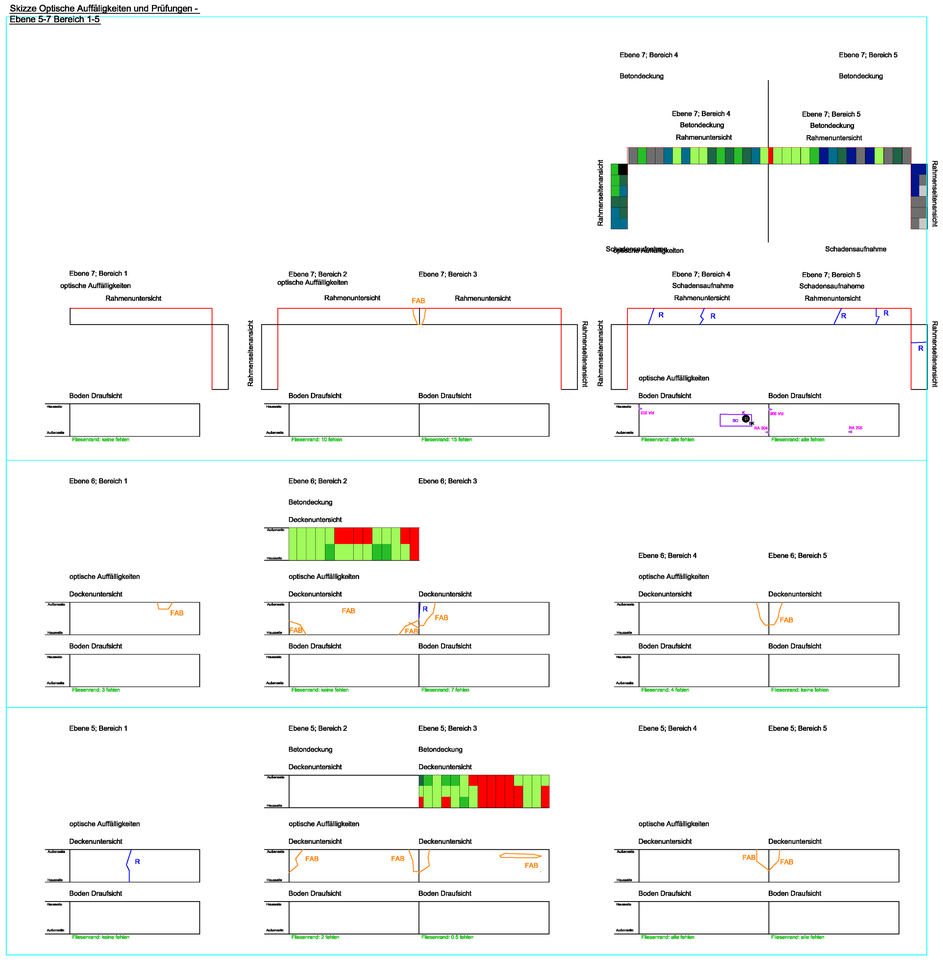
Skizze Optische Auffälligkeiten und Prüfungen -
Ebene 5-7 Bereich 1-5

Farbcodierte Betondeckung
Punktuelle Prüfungen
optische Auffälligkeiten
