Ticketreport 26.09.2023

685_GMS Bad Aibling

Gerthner · Thieltges
Bauüberwachung und Projektsteuerung

Erstellt am: 26.09.2023
Erstellt von: Büro Gerthner-Thieltges
Projekt: 685_GMS Bad Aibling
Adresse: Sonnenstraße 36, 83043 Bad Aibling, Deutschland
Bauherr: Stadt Bad Aibling

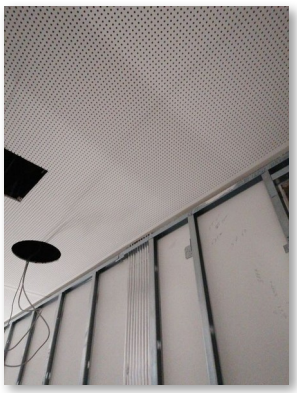
1. OG Aulabereich: Beschädigt

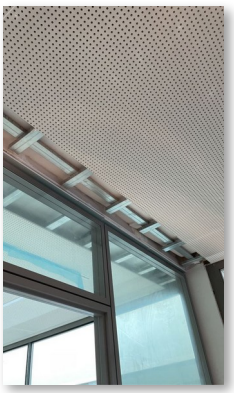
Treppenhaus 3.T2 - Rigips Decke eingerissen

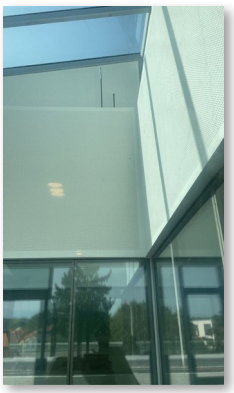
Östlicher Lichthof 3. OG - Schaden Rigipsplatten

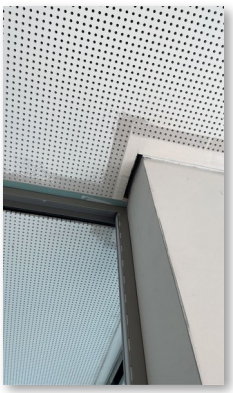
Westliche Lichthof 3. OG - Beschädigung Gipskartonkante

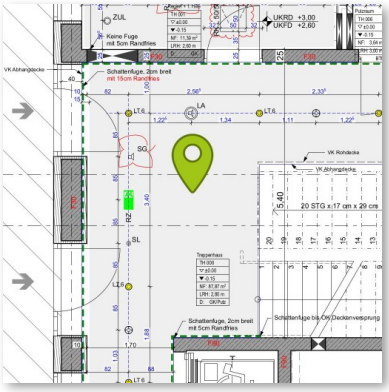
Im EG Flur Bereich durfte keine Dämmung eingebaut werden. Eine B1 Dämmung wurde im Treppenraum eingebaut.

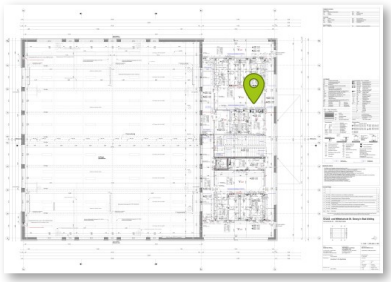
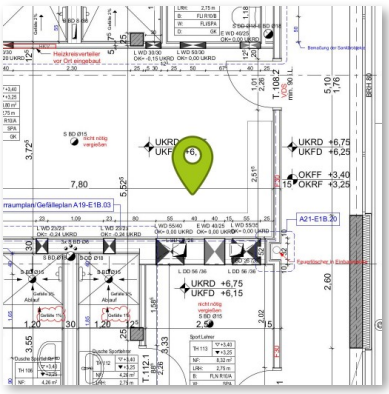
Das Einbauteil muss die Trockenbau-Platte überdecken. Tga hat Bedenken, dass so die Platten durch die austretenden Luft beschädigt werden

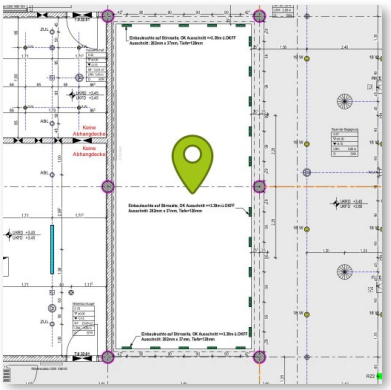
EG-1.OG
Nordseite Anschluss wurde nicht fertiggestellt. Ein Platte ist beschädigt und muss ausgetauscht werden.

3.OG
Platte müssen repariert werden (südseite)

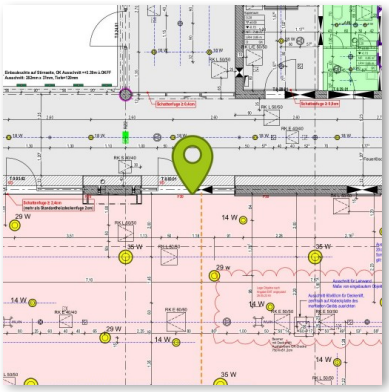
Nicht axial

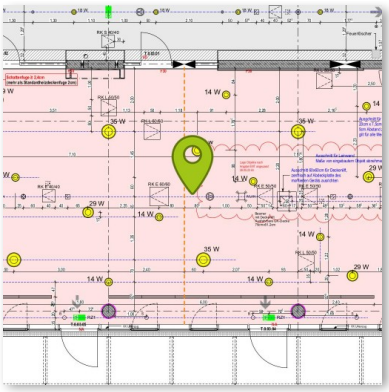
Nicht axial

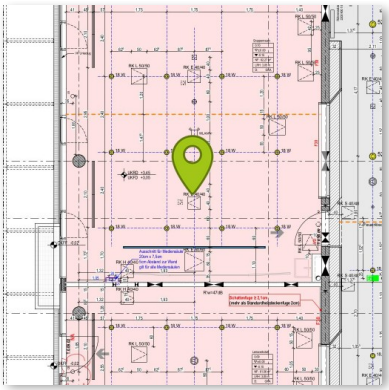
Nicht axial

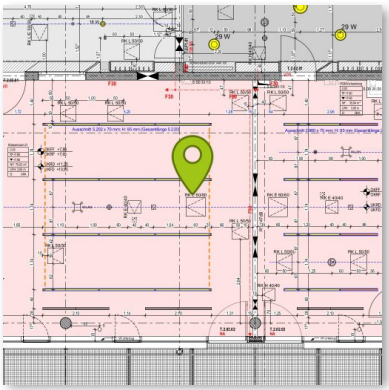
Klappe sitzt nicht axial

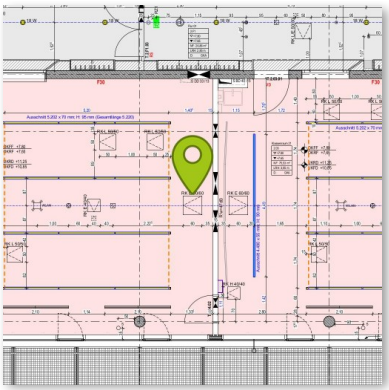
Klappe sitzt nicht axial

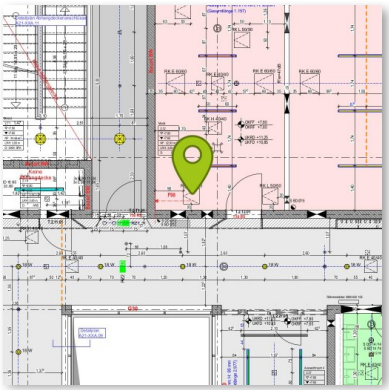
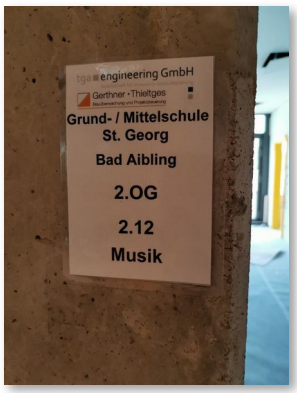
Liegt zu nah an der Wand

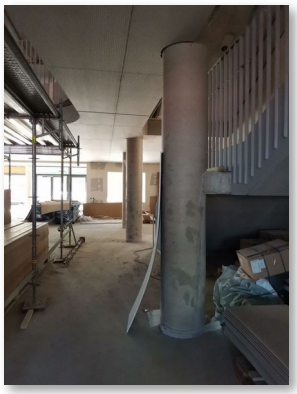
Die gewünschte Lichte Raumhöhe von 3,00 m ist einzuhalten.

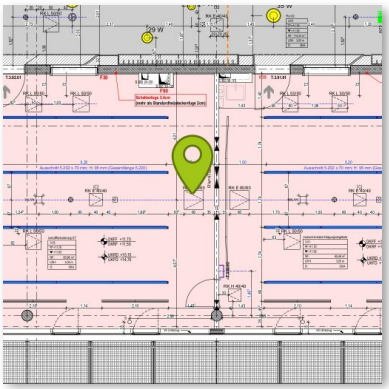
Hier: keine Lochreihe verschlossen

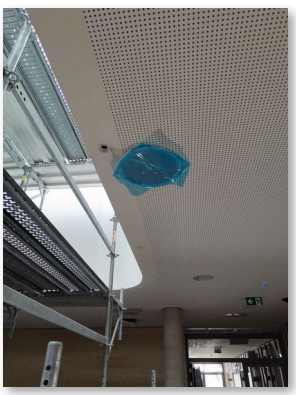
Dieser Mangel soll vorerst nicht behoben werden. Es wird hier bauherrenseitig eine Entscheidung eingeholt, da der Aufwand für den Umbau unverhältnismäßig wäre, da es hier um einen optischen Mangel geht.

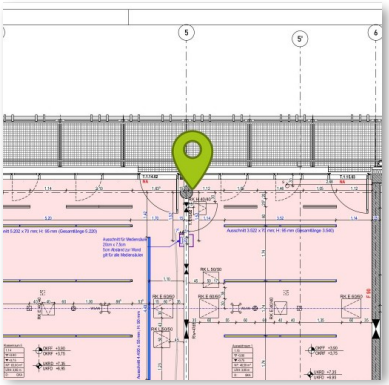
Kommt in mehreren Bereichen vor. Alle Säulen sind zu überprüfen.

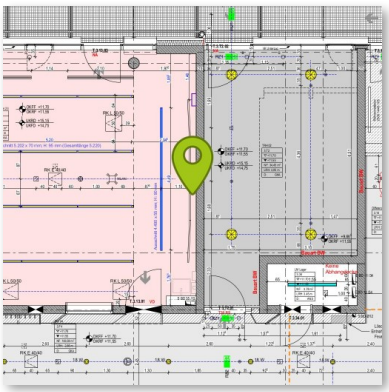
Hier: Raum 3.13
Überall falsch ausgeführt 3.OG - EG

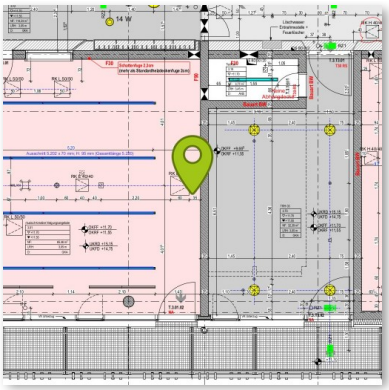
Verortung:

Überall 3.OG-EG

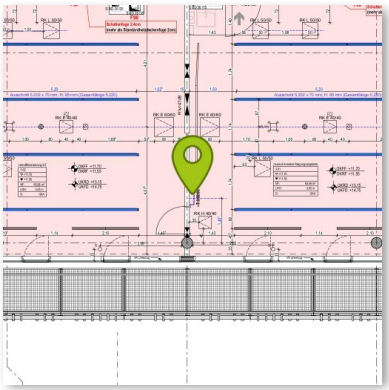
Verortung:

Überall

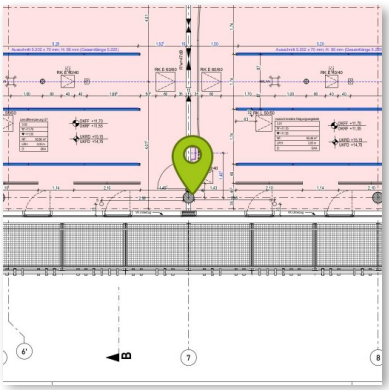
Verortung:

Überall zu überprüfen und ggf. nacharbeiten

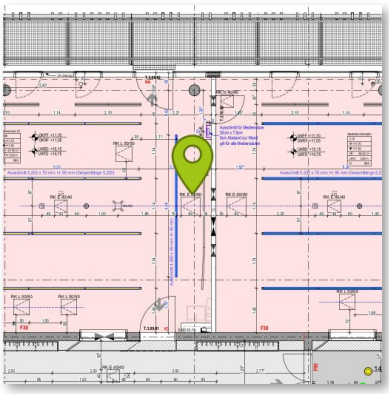
Die Kunststoffkappen sollten auf die Schrauben aufgesetzt werden, dies ist eine Anforderung des Herstellers.

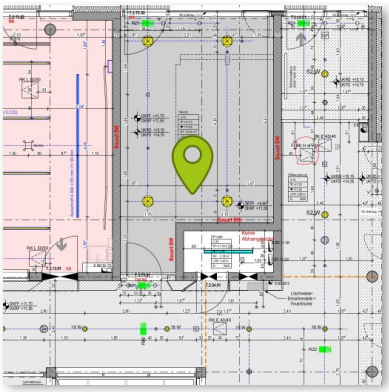
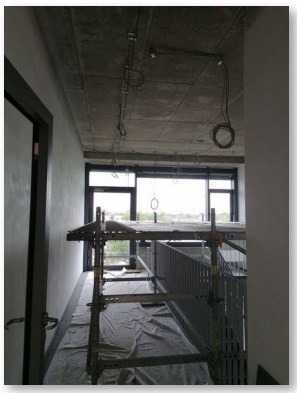
-Das Gerüst wurde in KW17 aufgebaut

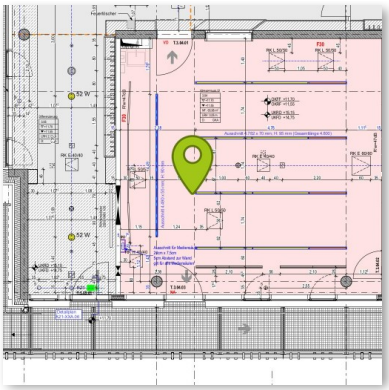
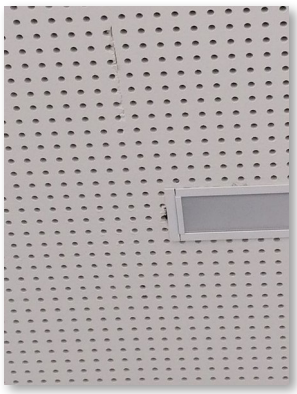
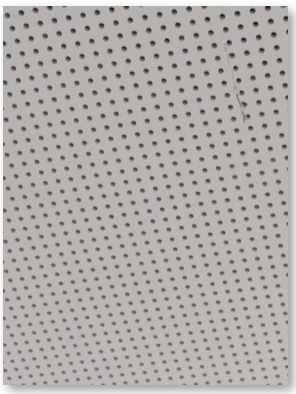
Decke ist beschädigt

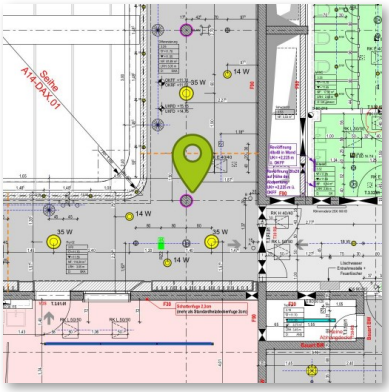
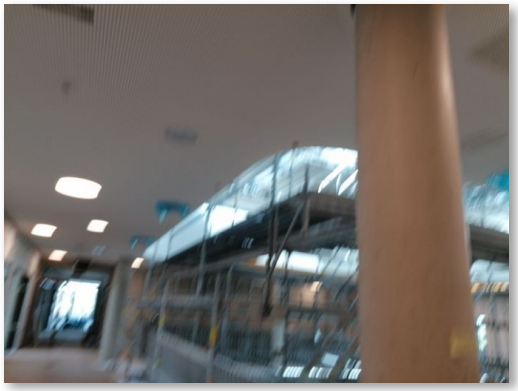
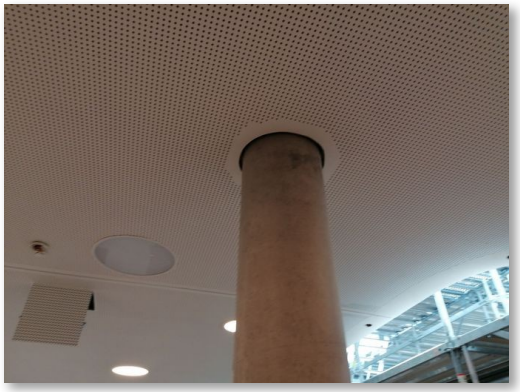
Die Anschlüsse der an die Akustikdecken im 3. und 2. OG sind nicht gearbeitet worden. Die Arbeit müssen laut LV Position 02.19 ausgeführt werden. Anarbeiten Unterdecke an Stütze mit Blechkragen.

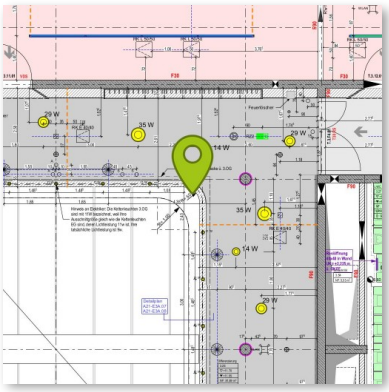
1. Die sollen mit gelochte Akustik-Platten ausgeführt werden.
2. Die Bereiche oberhalb des massiven Aufsatzkranzes sind mit Akustik-Platten bekleidet worden. Geplant war hier eine Beplankung mit ungelochten Platten, die ausgeführte Variante wurde am 14.04.2023 von Architekt akzeptiert. Die noch ausstehende Verkleidung der mittigen Brückenstege sollte mit ungelochten Platten erfolgen.

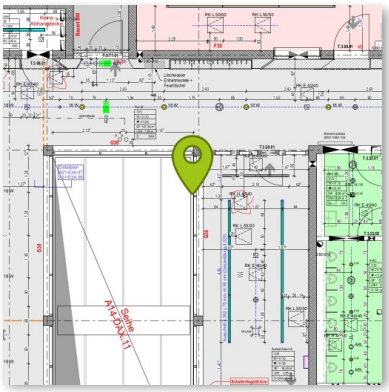
Siehe bitte LV Position 02.26 und 02.25. Die Arbeit müssen bis 2.Juni fertiggestellt werden.

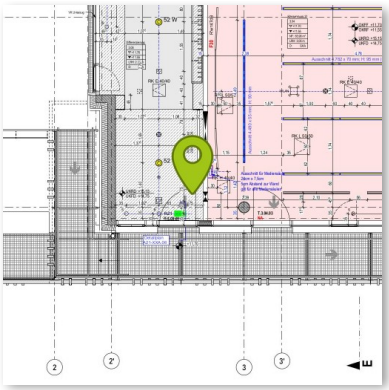
Der neueste Planstand vom 17.01.2023 ist nicht ausgeführt. Alle rot markierten Reviklappen sind nicht eingebaut.
